# **Patologias em Instalações Prediais Hidráulicas**

Dissertação apresentada para a obtenção do grau de Mestre em Engenharia Civil  
na Especialidade de Construções

**Bruno Fernando Silva Ramos**

**Coimbra, Julho, 2013**

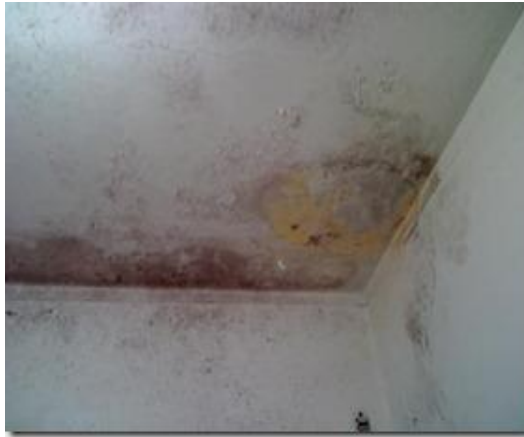
Figura 3.1 – Exemplo de manchas de humidade devido a perda de estanquidade de tubagens embutidas. (Reprodução de (Dicas Caseiras, 2013)).

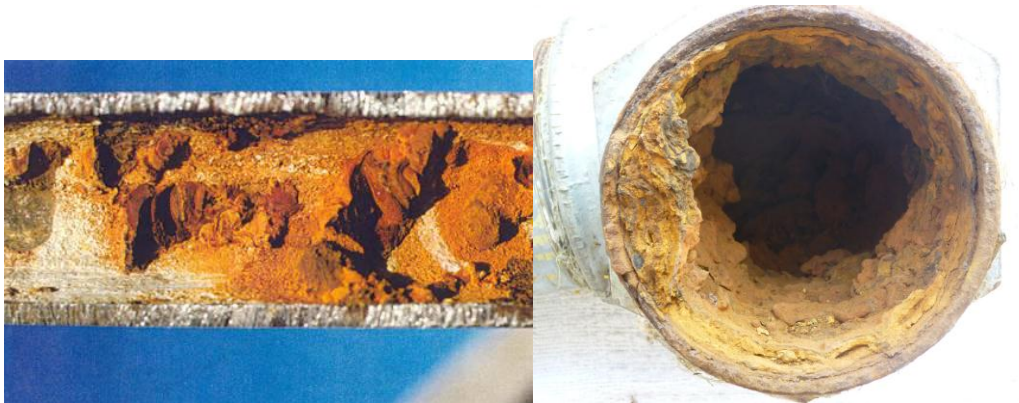
Figura 3.2 – Corrosão com origem no interior (Adaptado de (Pedroso, 2006)).

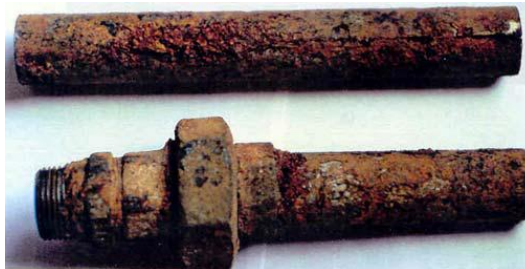
Figura 3.3 – Corrosão com origem no exterior (Adaptado de (Pedroso, 2006)).

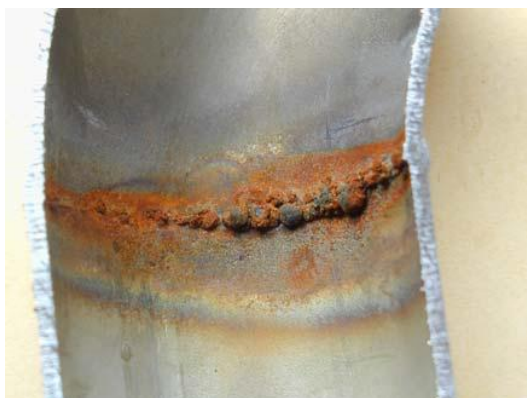
Figura 3.4– Corrosão intersticial (Adaptado de (Pedroso, 2006).

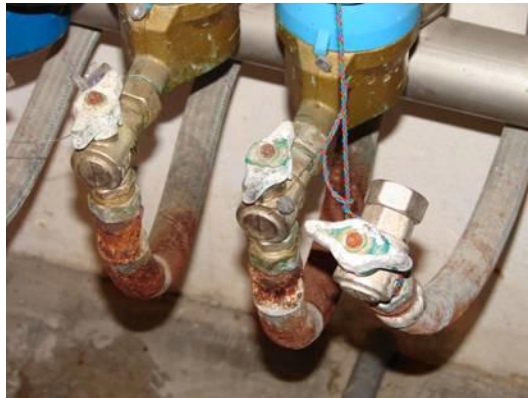
Um tipo de corrosão muito frequente em tubagens metálicas ocorre quando dois metais de nobrezas diferentes estão em contacto, em que o metal de menor nobreza sofre corrosão acelerada na zona de contacto (corrosão bimetálica (Figura 3.5)).

Figura 3.5 – Corrosão bimetálica (Adaptado de (Paiva et al., 2006)).

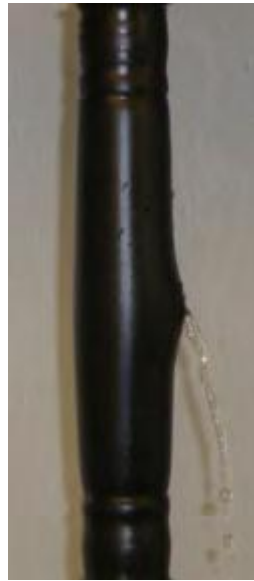
Quando não se tem em conta o elevado coeficiente de dilatação térmica deste tipo de tubagens através de implementação de medidas que possibilitem a variação linear destas, as tubagens fiquem sujeitas a tensões muito elevadas, o que pode provocar a sua rotura (Figura 3.6).

Figura 3.6 – Ruptura de tubagem multicamada, por excesso de pressão (Cotrim & Russo, 2009).

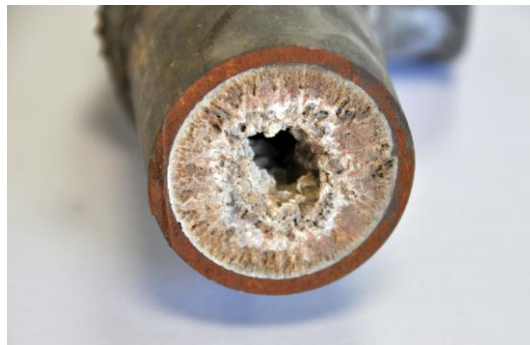
A produção de depósitos de calcário (Figura 3.7) aumenta significativamente com a dureza e temperatura da água (sobretudo quando a temperatura é superior a 60°C). As temperaturas elevadas são uma das causas que promovem a ocorrência de fenómenos de corrosão referidos em 3.1.1, uma vez que os depósitos calcários formados a estas temperaturas tendem a ser irregulares e porosos (causam corrosão por arejamento diferencial). No caso dos tubos de aço galvanizado pode dar-se a designada “inversão de potencial” entre ferro e o zinco, que deixa de proteger o aço (Paiva, et al., 2006).

Figura 3.7 – Tubagem com incrustação de calcário (Reprodução de (Urgences & Dépannages, 2013)),

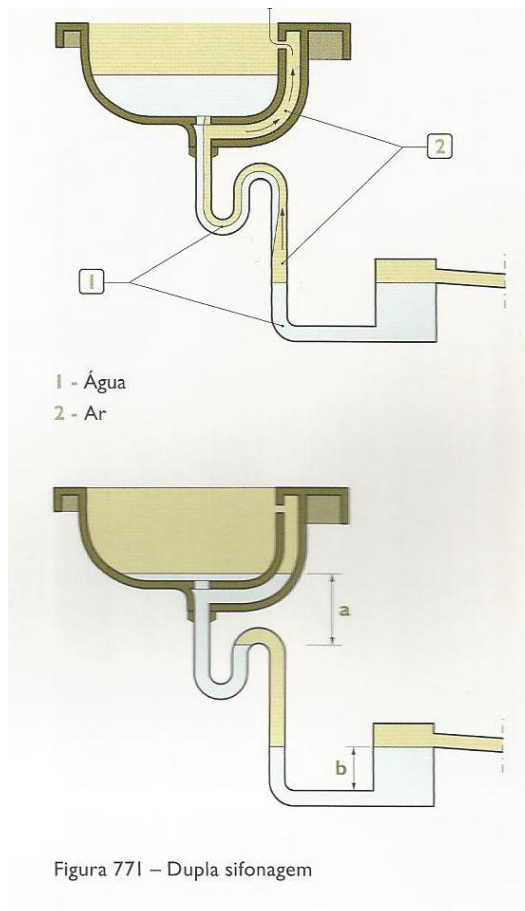
Apesar de interdita regulamentarmente a instalação de dois sifões num mesmo ramal (dupla sifonagem) é frequente em instalações de drenagem de águas residuais. Na situação em que a altura “a” é inferior à altura “b” (Figura 3.8), pode não se dar o escoamento completo da água contida no aparelho sanitário. Outra situação que também pode ocorrer em casos de dupla sifonagem é a destruição parcial do fecho hídrico do primeiro sifão (aquele que está instalado logo a jusante do aparelho sanitário) permitindo a passagem de ar viciado para o ambiente.

Figura 3.8 – Dupla sifonagem (Reprodução de (Paiva et al., 2006))

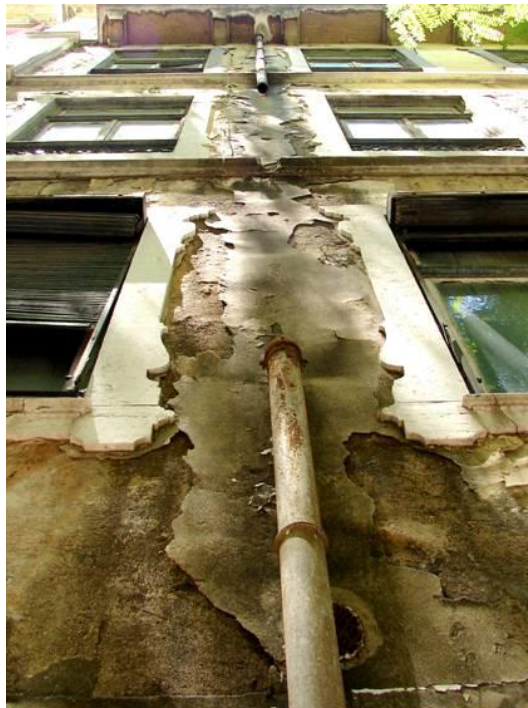
Figura 3.9 – Sistema de drenagem de águas pluviais degradado

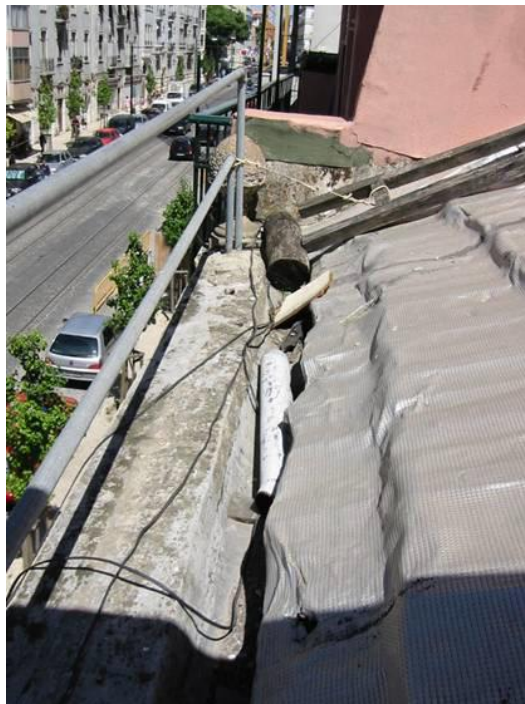
Os entupimentos nos sistemas de drenagem de águas pluviais devem-se fundamentalmente a entupimentos nos ralos de pinha aplicados nas embocaduras dos tubos de queda, geralmente por falta de manutenção das caleiras e algerozes. Os detritos que provocam esse entupimento derivam de materiais diversos transportados pelo vento, ou deixados por negligência por quem tem acesso aos mesmos (Figura 3.10). Esses detritos vão fazer com que a água se acumule e transborde as caleiras, extravasando muitas das vezes para o próprio edifício.

Figura 3.10 – Detritos acumulados em caleiras de recolha de águas pluviais (Pedroso, 2006).

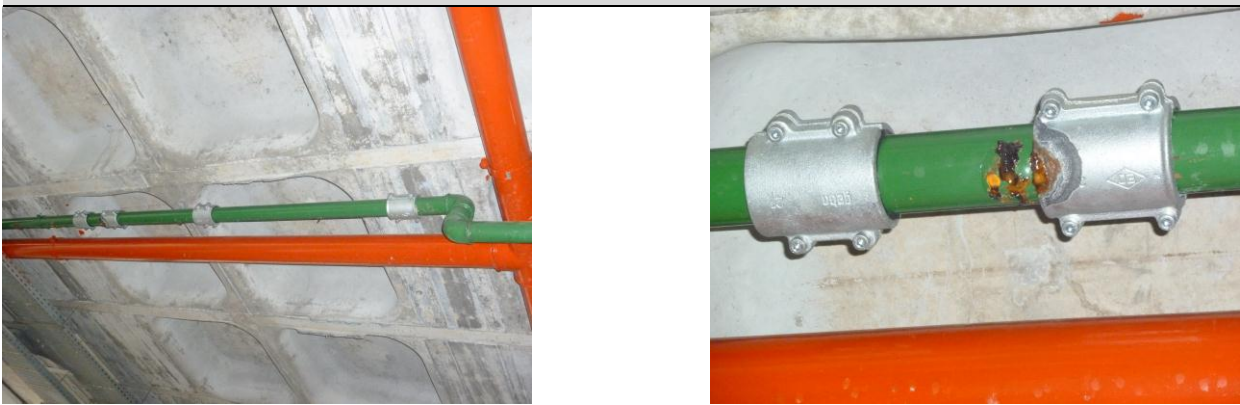
**Abraçadeiras em Ferro Fundido (Algumas afectadas pela corrosão)**

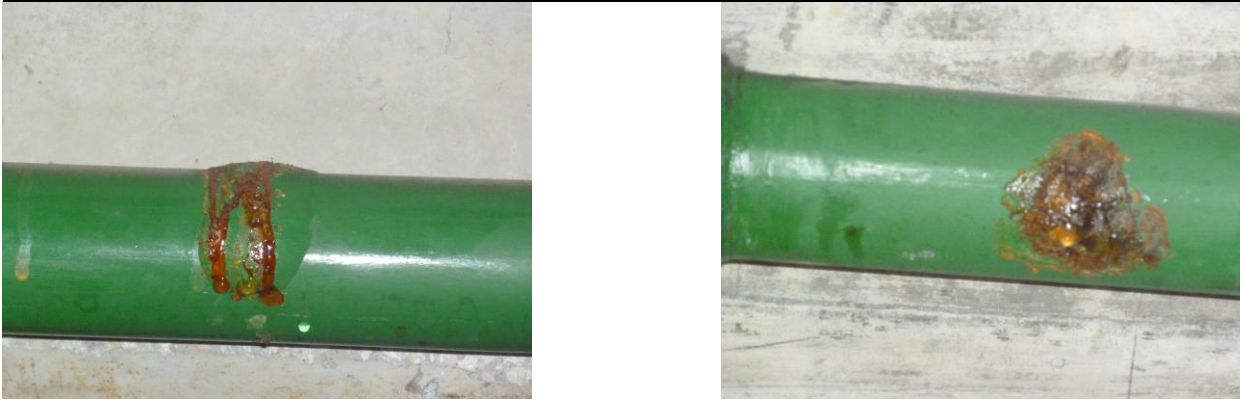
**Vestígios de Corrosão**

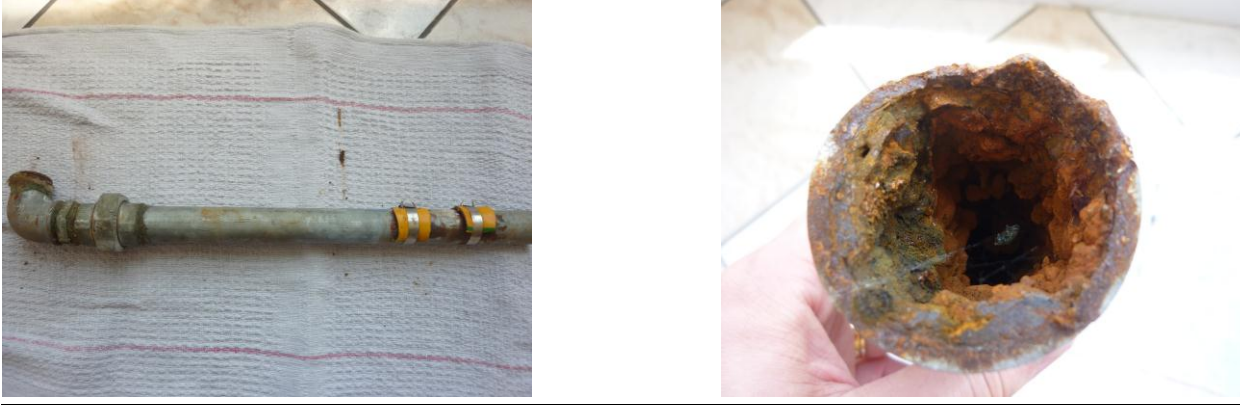
**Tubagem com corrosão interna e abraçadeiras**

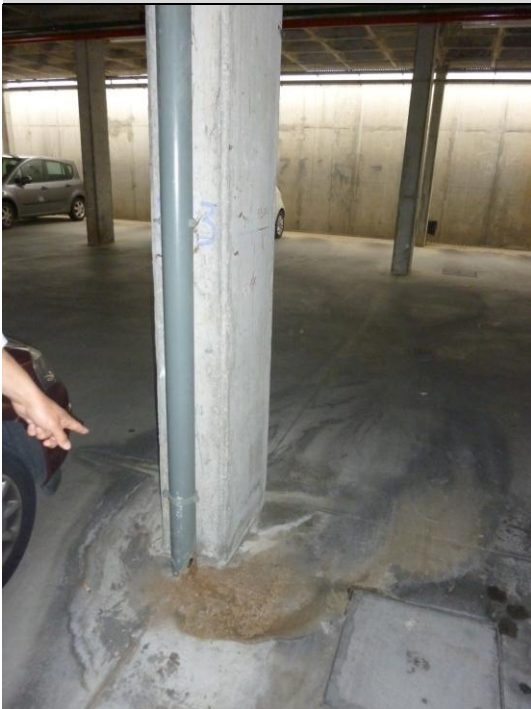
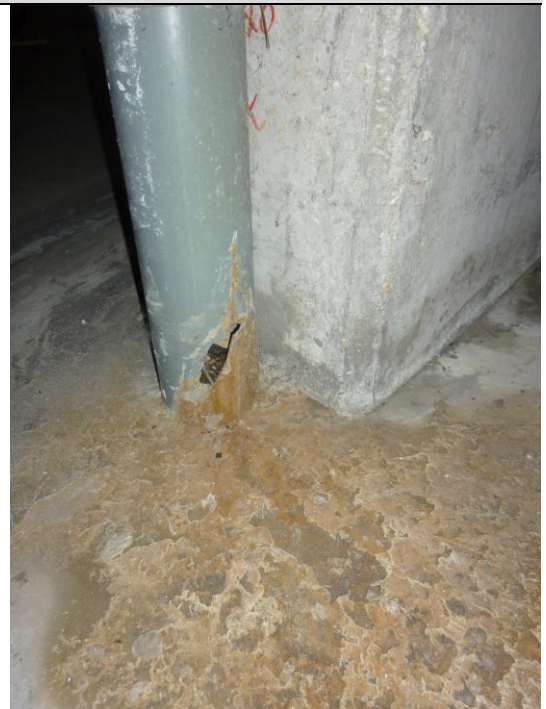
**Observado em Junho de 2013**

<b>FICHA DE PATOLOGIA</b>	
Ref. Ficha:	<b>DEI-2</b>
Domínio:	<b>Sistema de Drenagem de Águas Pluviais</b>
Incidência do defeito:	<b>Generalizada</b>
<b>Descrição do problema/anomalia</b>	
<p>Perda de Estanquidade em Tubagens de Drenagem de Águas Pluviais;  Derrames no pavimento nas zonas das tubagens de drenagem.;  Exsudações nas zonas afectadas;  Manchas de calcário junto às tubagens;  Acessórios apresentam oxidação.</p>	
<b>Equipamentos / Dispositivos / Órgãos envolvidos e/ou afectados</b>	
<ul style="list-style-type: none"> <li>- Tubagens em PVC</li> <li>- Ligações e acessórios</li> </ul>	
<b>Causas do problema/anomalia</b>	
<p>Incrustações de calcário (não muito frequente em tubagens de drenagem de águas pluviais) que levaram à rotura da tubagem.  Detritos/Lixo que provocaram entupimentos dos tubos de queda.  Provavelmente o calcário virá das argamassas utilizadas no terraço de cima.  Insuficiência de capacidade de drenagem.</p>

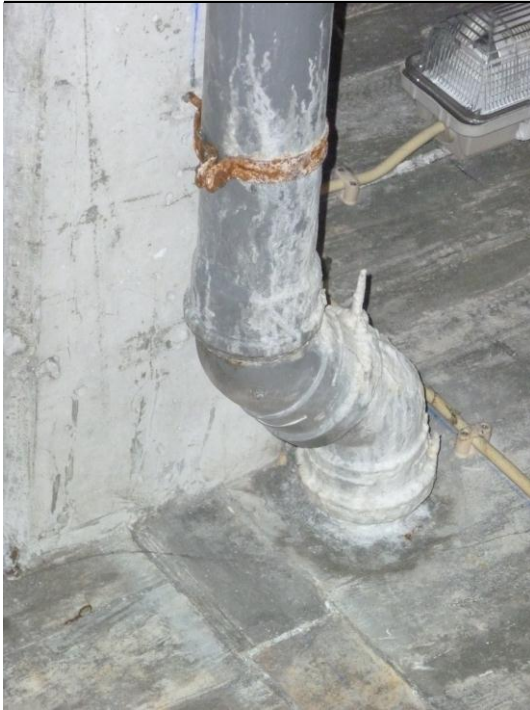
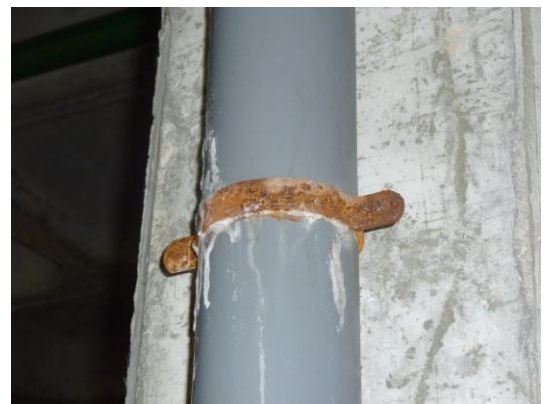
**Manchas de Calcário e Acessórios Oxidados**

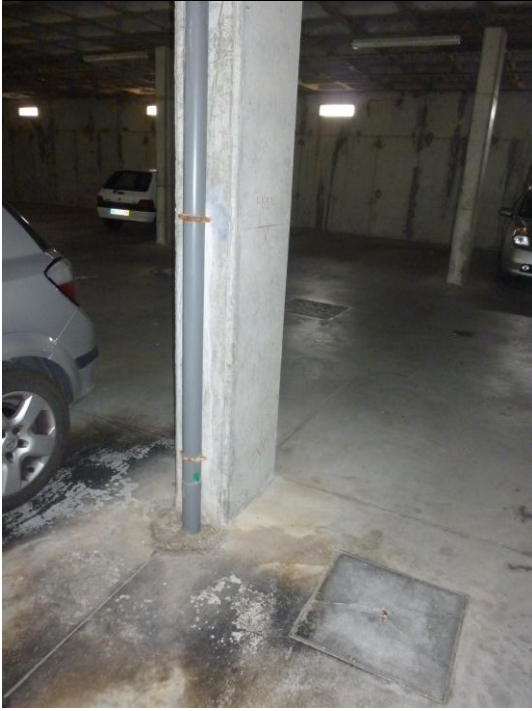
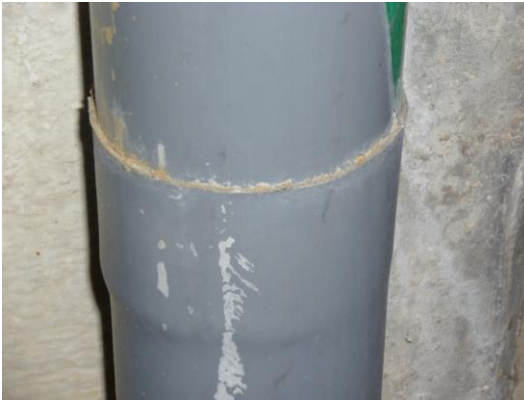
<b>FICHA DE PATOLOGIA</b>	
Ref. Ficha:	<b>DEI-2</b>
Domínio:	<b>Sistema de Drenagem de Águas Pluviais</b>
Incidência do defeito:	<b>Generalizada</b>
<b>Tubagem Reparada</b>
