Importância do estudo geológico de superfície para a estabilização do talude de Lapa dos Dinheiros, Seia

Role of the surface geological recognition in the stabilization of the slope Lapa dos Dinheiros, Seia

M. Quinta-Ferreira^{1*}, J. P. Henriques², J. Carvalho²

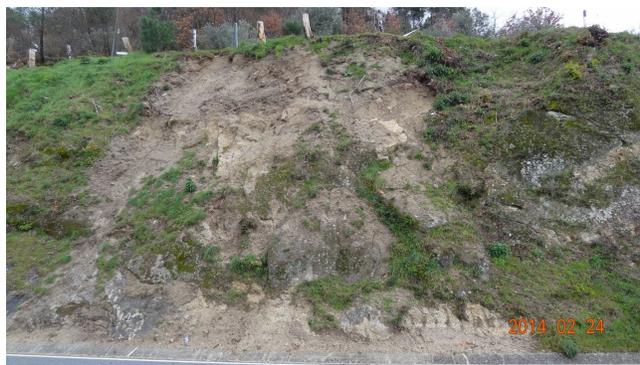
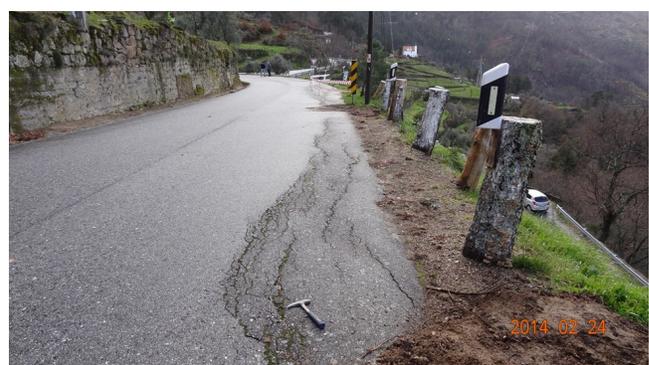
- Na rua 18 de Dezembro, numa extensão de cerca de 39 m, observa-se o abatimento da plataforma numa largura de 2,5 m a 3 m, com profundidade média inferior a 0,05 m, mas crescendo em direção à face do talude (Fig. 1 e 2);

- Entre os km 51+332 e 51+345 da EN 231 há um escorregamento recente, com cerca de 13 m de extensão, afetando essencialmente a metade superior do talude (Fig. 1). Este local corresponde à zona mais afetada e está por baixo da zona de abatimento no pavimento da estrada na crista do talude (Fig. 1 e 2);

Fig. 1. Escorregamento principal entre os km 51+332 e 51+345 da EN 231, e abatimento do pavimento na crista do talude na rua 18 de Dezembro.

Na zona mais afetada pela instabilidade o Município de Seia já anteriormente tinha efetuado o corte dos cedros existentes no cimo do talude e visíveis no lado direito da figura 1, de modo a minorar os problemas de instabilidade no cimo do talude. Esta operação não resolveu o problema, pois continuou a cair material do cimo do talude, em particular da zona geotécnica 3 (ZG3) e a aumentar a deformação da plataforma da estrada no cimo do talude (Fig. 2). A inclinação do topo do talude em que afloram os materiais terrosos da ZG3 é da ordem dos 55°, valor este muito elevado para materiais terrosos, pelo que a água abundante em resultado da chuva desencadeou a instabilização.

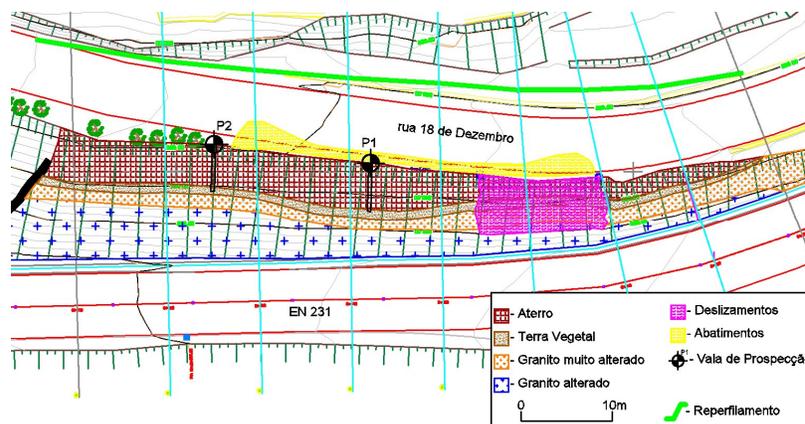
Com base na cartografia geológica e nas observações de campo, incluindo os elementos estruturais referidos anteriormente, foi realizado o zonamento geotécnico do talude que se apresenta nas figuras 2 e 3, assim como perfis transversais relevantes para o entendimento das condições geotécnicas. Na figura 3 apresenta-se um perfil geotécnico representativo da zona mais afetada pela instabilização.

Os materiais existentes no talude foram agrupados em 3 zonas geotécnicas:

ZG3 - solos superficiais. Inclui saibro granítico, terra vegetal e aterro. Apresenta deformabilidade elevada, compacidade baixa, resistência ao corte baixa e elevado potencial de queda.

ZG2 - granito decomposto (W₅). Apresenta deformabilidade média, compacidade média, resistência ao corte média e reduzido potencial de queda.

ZG1 - granito alterado (W₃) e muito alterado (W₄). Apresenta deformabilidade baixa, resistência ao corte muito elevada e muito reduzido potencial de queda, exceto pontualmente nos blocos em que as descontinuidades que os delimitam apresentam forte inclinação para a face do talude.

Fig. 2. Zonamento geotécnico do talude.

- Melhora-se a circulação na via ao suavizar a curva (Fig. 2);

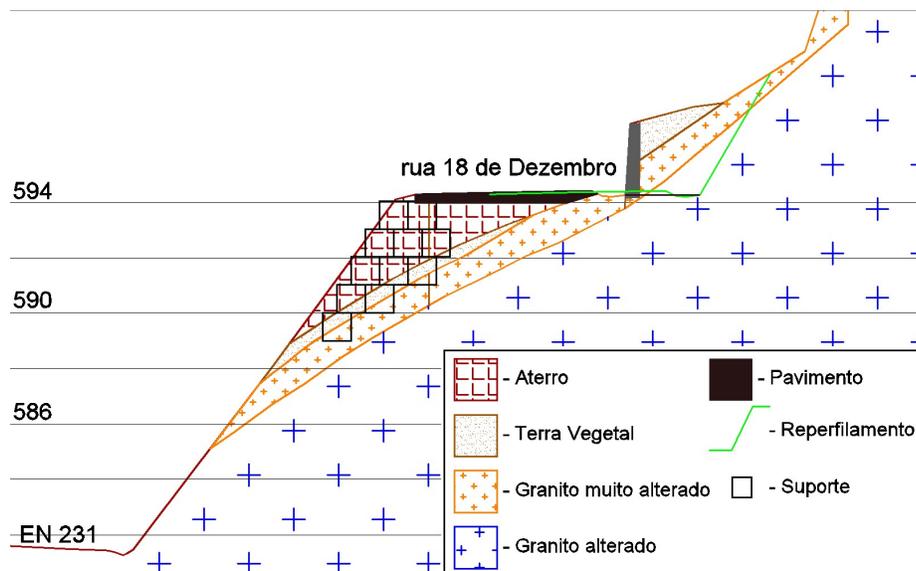
Fig. 3. Perfil geotécnico com proposta de utilização de gabiões para estabilizar o talude e indicação do possível reperfilamento.

- Escavar com meios mecânicos a ZG3, constituída por solos superficiais com elevada deformabilidade visíveis na face exterior do talude. A interpretação da distribuição das zonas geotécnicas permitiu antecipar a profundidade de escavação a realizar, tal como se ilustra na figura 3.

- Construir uma estrutura de suporte, por exemplo gabiões (Fig. 3) ou ainda muro de alvenaria ou de betão, assente no granito *in situ* da ZG2.

- Há que desmontar o granito nas zonas de maiores escavações (Fig. 3). Para os granitos da ZG2 poderá ser possível a sua escavação com meios mecânicos, podendo no ser necessário recorrer aos métodos de escavação da ZG1 quando forem encontrados blocos menos alterados. Na ZG1 o processo de escavação requererá o uso de martelos de elevada energia, ou explosivos.
