## O problema das instabilizações de taludes em Coimbra

Mário Quinta Ferreira

Teresa Quinta Ferreira

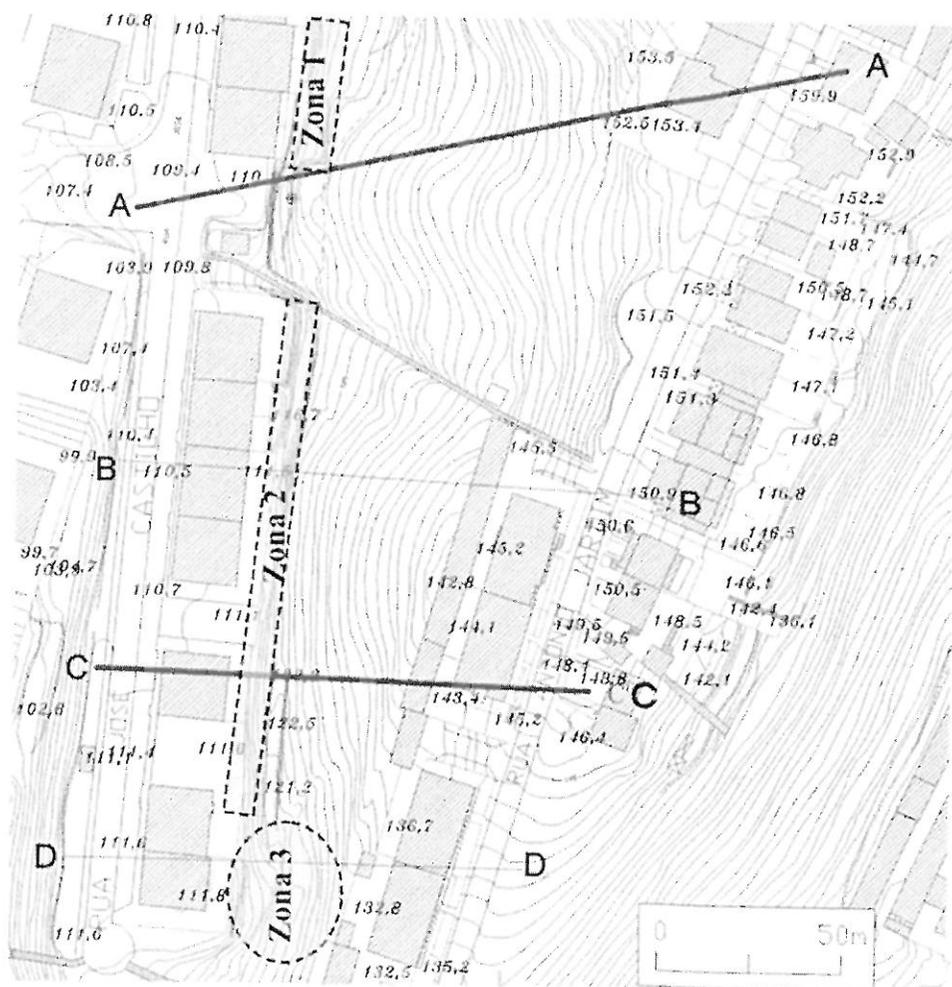
Figura 1

Zona 1: talude de escavação no grés, com acentuada inclinação, coberto com geotêxtil e com a base do talude muito próximo das construções. Junto ao perfil AA' (Figuras 2 e 3) a base do talude chega a ficar a cerca de 1 m da construção, apresen-

tando problemas de segurança e um impacte visual bastante negativo. Verificou-se também que o sistema de drenagem no coroamento do talude foi mal executado.

Zona 2: talude de escavação no grés, quase sempre vertical, atingindo alturas de 12 metros. No perfil CC' (Figura 4) o corte é vertical e ronda os 10 m, estando encostado ao logradouro do prédio, havendo enorme risco de acidente pois o desprendimento e a queda de blocos ou solos, põem em causa a segurança. No topo do talude não há qualquer sistema de drenagem. A zona apresenta um impacte visual muito negativo.

Zona 3: reduzida altura de escavação nos solos superficiais apresentando indícios de movimentos superficiais de fluência.

Planta da encosta entre a Rua José Castilho e a Rua António Jardim, com indicação dos perfis topográficos efectuados e das três zonas identificadas: Zona 1 - talude com acentuada inclinação muito próximo dos edifícios; Zona 2 - talude de escavação alto, muito íngreme e com queda de blocos; Zona 3 - área com indícios de fluência dos solos.

As soluções de estabilização preconizadas, ainda a aguardar execução, variaram consoante o local considerado, indo desde a drenagem e redução da

inclinação do talude de escavação nos solos, até à colocação de redes de protecção contra a queda de pedras nos taludes mais altos e quase verticais no Grés de Silves, ou à construção de um muro de espera na base do talude, em betão armado, com caixa de retenção no tardoz.

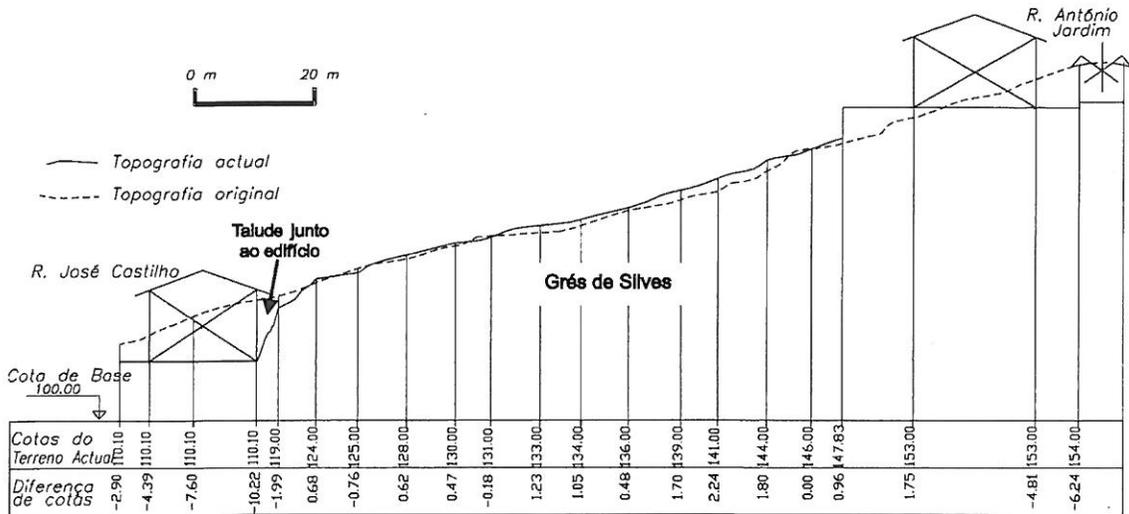
Figura 2  
Perfil topográfico AA' da encosta entre a Rua António Jardim e a Rua José Castilho, representativo da zona 1.

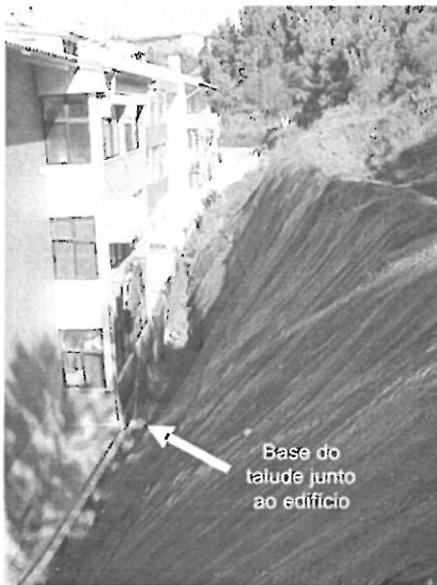
Figura 3  
Vista do talude de escavação, junto ao perfil AA' (zona 1), que se encontra protegido com um geotêxtil.

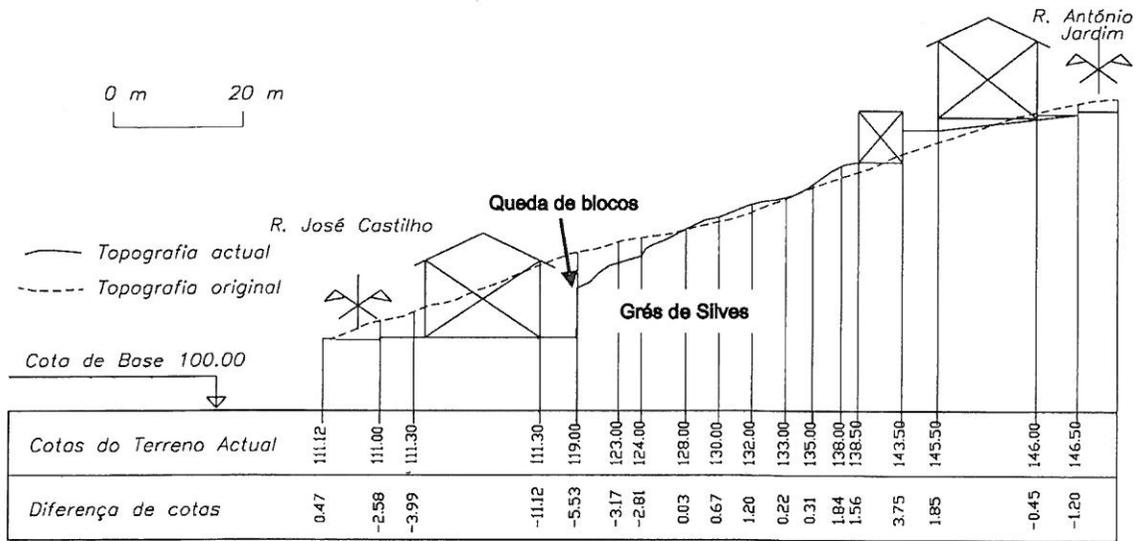
Figura 4  
 Perfil topográfico CC', na zona 2 da Figura 1, da encosta entre a Rua António Jardim e a Rua José Castilho.

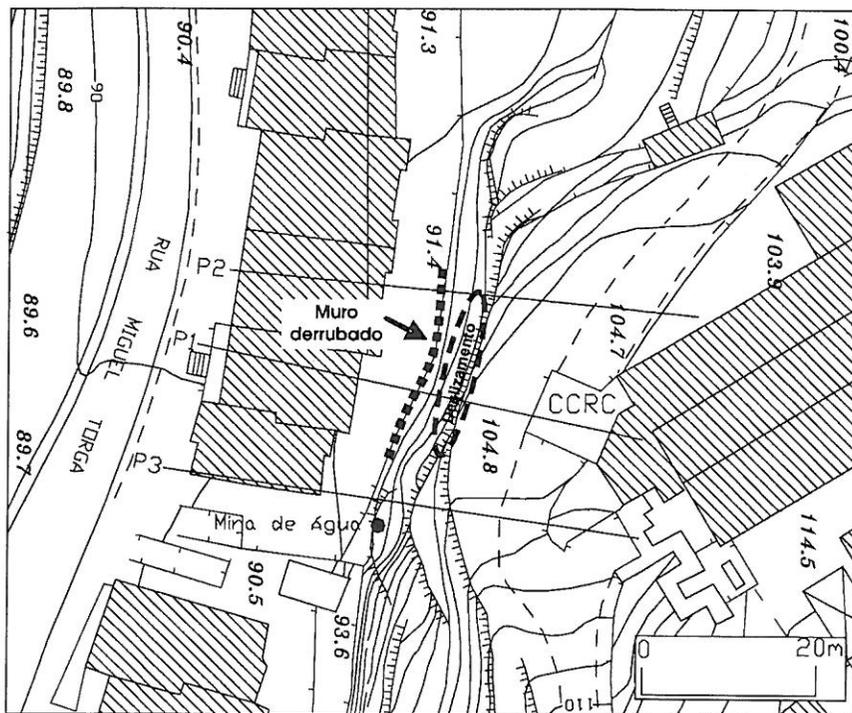
Na Rua Miguel Torga (Figura 5) ocorreu a queda de solos do topo do talude que faz a separação do logradouro do prédio com os terrenos da Comissão de Coordenação e Desenvolvimento Regional do Centro (CCRC) (Figuras 6 e 7). A acumulação de solos caídos e de água provocou o derrube do muro de alvenaria de blocos, com 2m de altura, existente na base do talude e que não possuía drenagem no tardoz. De referir a existência de uma mina de água junto à zona instabilizada.

Figura 5  
 Planta da vertente entre a Rua Miguel Torga e a CCRC.

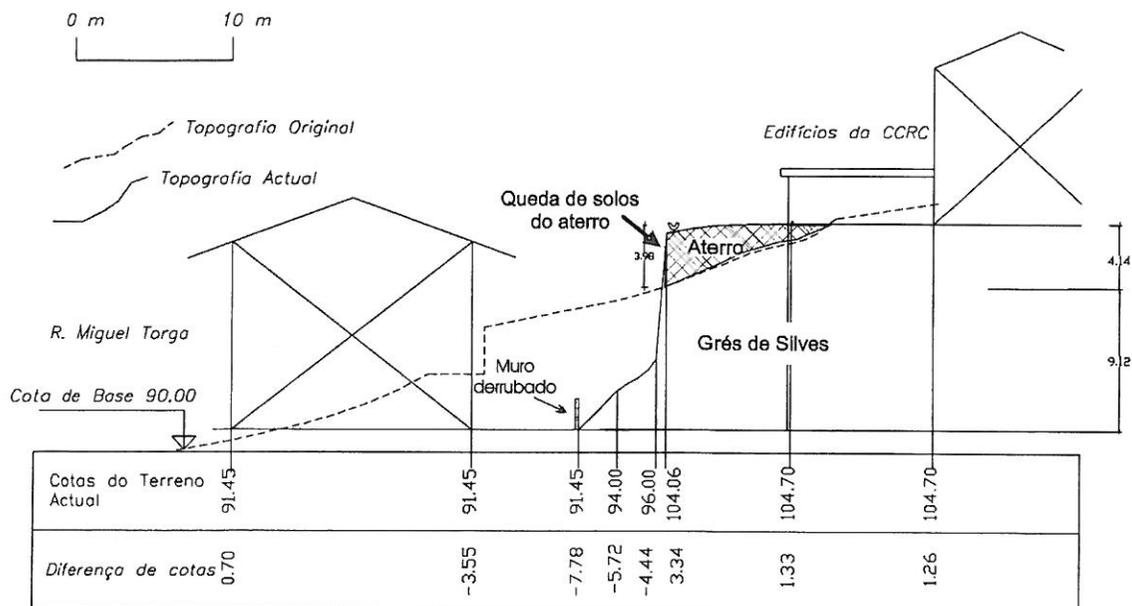
A sobreposição da topografia original e actual, apresentada na Figura 6, permitiu verificar que foi efectuada uma escavação com elevada inclinação, no cimo da qual se executou um aterro, com cerca de 4m, também com um talude íngreme (Figuras 6 e 7).

Na bordadura exterior do jardim existente no coroamento do talude foi construída uma caleira em betão acima do terreno, que nada veio acrescentar à estabilização do talude pois não permitia efectuar qualquer drenagem.

Figura 6  
Perfil topográfico P1 da encosta entre a Rua Miguel Torga e a CCRC.

Pela interpretação dos resultados, podemos concluir que os solos instabilizados apresentam boas características geotécnicas, quer como material de aterro, quer, em particular, no que se refere à resistência ao corte, pelo que a rotura terá ocorrido por se terem construído taludes demasiado íngremes.

Quanto às soluções para a estabilização do talude preconiza-se a construção de um muro de espera em betão na sua base, adequadamente drenado e com caixa de retenção no tardo. No topo do

talude, há necessidade de reperfilar os solos do aterro, diminuindo a inclinação para valores próximos de 1V:1,5H (cerca de 33°). Em alternativa, poderia ser colocado um muro gabião exterior, com cerca de 4m de altura, com a fundação no topo dos grés, o que permitiria adoptar declives mais agressivos que os anteriormente sugeridos, apresentando no entanto um custo cerca de três vezes mais elevado (FERRÃO, 2002).

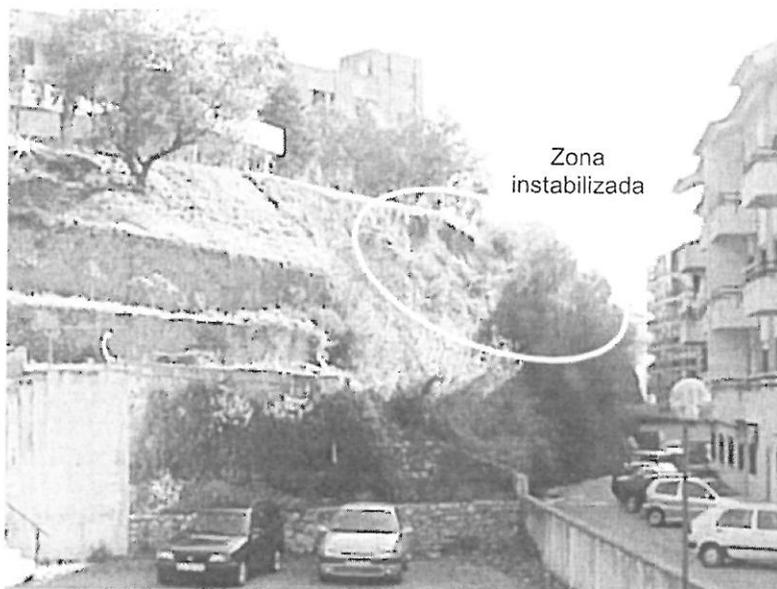
Figura 7  
Vista do talude entre a Rua Miguel Torga e a CCRC.

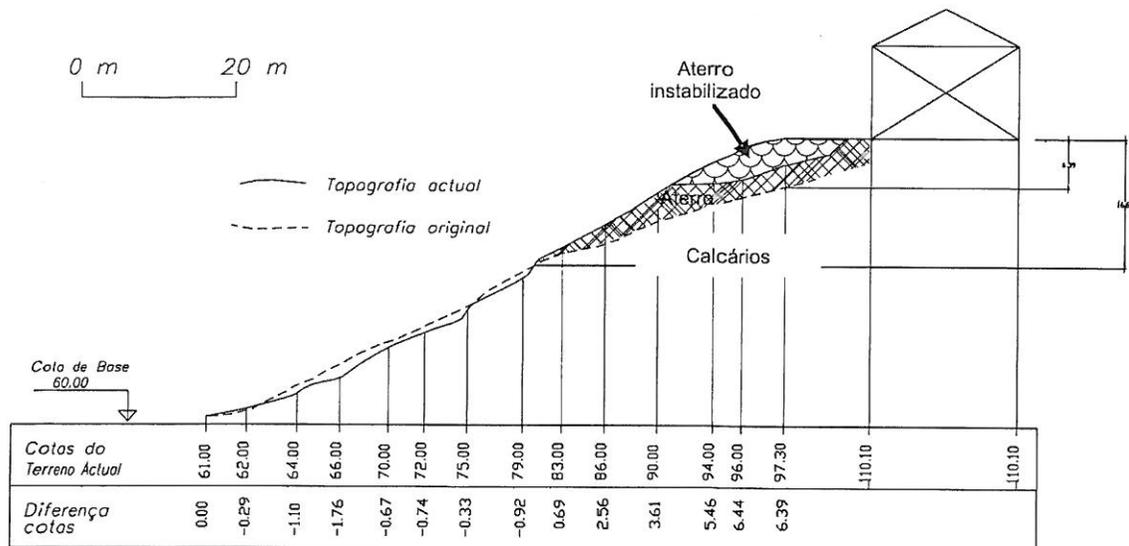
A Urbanização de S. Domingos encontra-se implantada no coroamento de um talude, com a base 30m abaixo e uma inclinação entre 10° e 40° (Figuras 8 e 9). Para a execução da urbanização foi realizado um aterro, com 4 a 6m de altura no cimo da encosta, o que veio aumentar o declive original. Esta observação foi confirmada pela comparação entre o perfil do terreno natural anteriormente à execução dos aterros e a topografia actual, conforme consta do perfil P1 que se apresenta na Figura 9.

Figura 9  
Perfil P1 da Urbanização de S. Domingos.

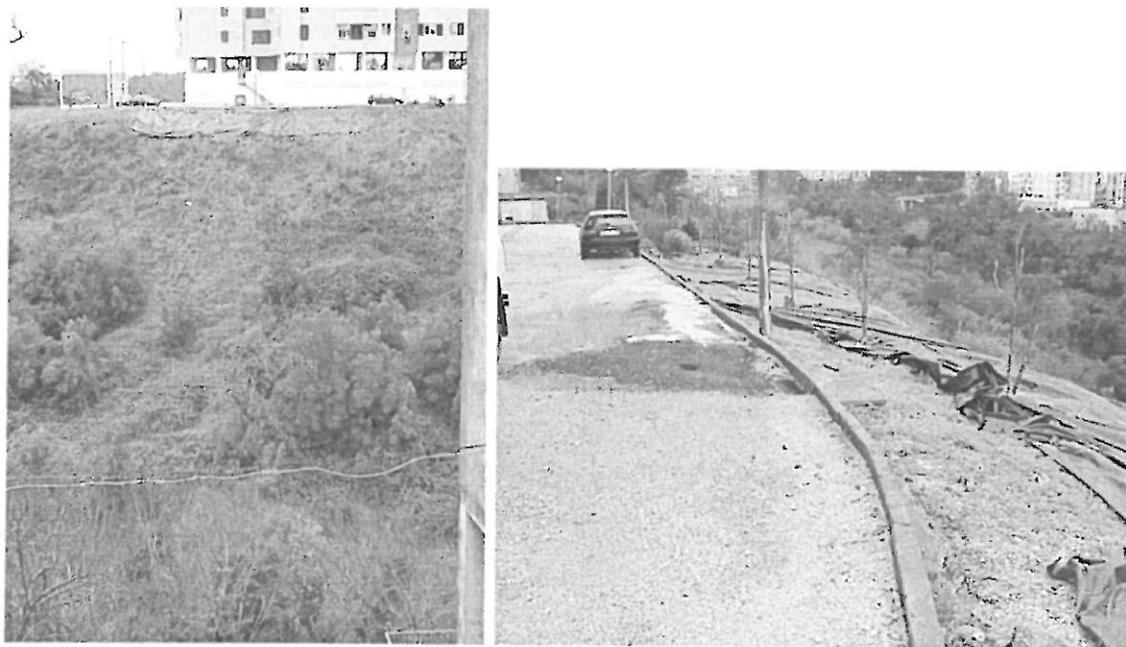
Recentemente, verificaram-se assentamentos nos aterros, afectando o sistema de drenagem e deteriorando o pavimento (Figura 10).

Figura 10  
Vista da encosta da Urbanização de S. Domingos e da deterioração do pavimento em 2001.

Pela análise das condições locais, consideramos que a instabilização resultou da deformação dos aterros devido à molhagem e às sobrecargas, provavelmente agravada por uma deficiente compactação durante a colocação dos solos. A deformação dos

aterros permitiu a fissuração dos colectores pluviais, facilitando as infiltrações e aumentando os problemas de instabilização. Para solucionar esta instabilização será necessário reparar os colectores pluviais fissurados, reconstruir superficialmente o aterro

utilizando compactação adequada e repor o pavimento.

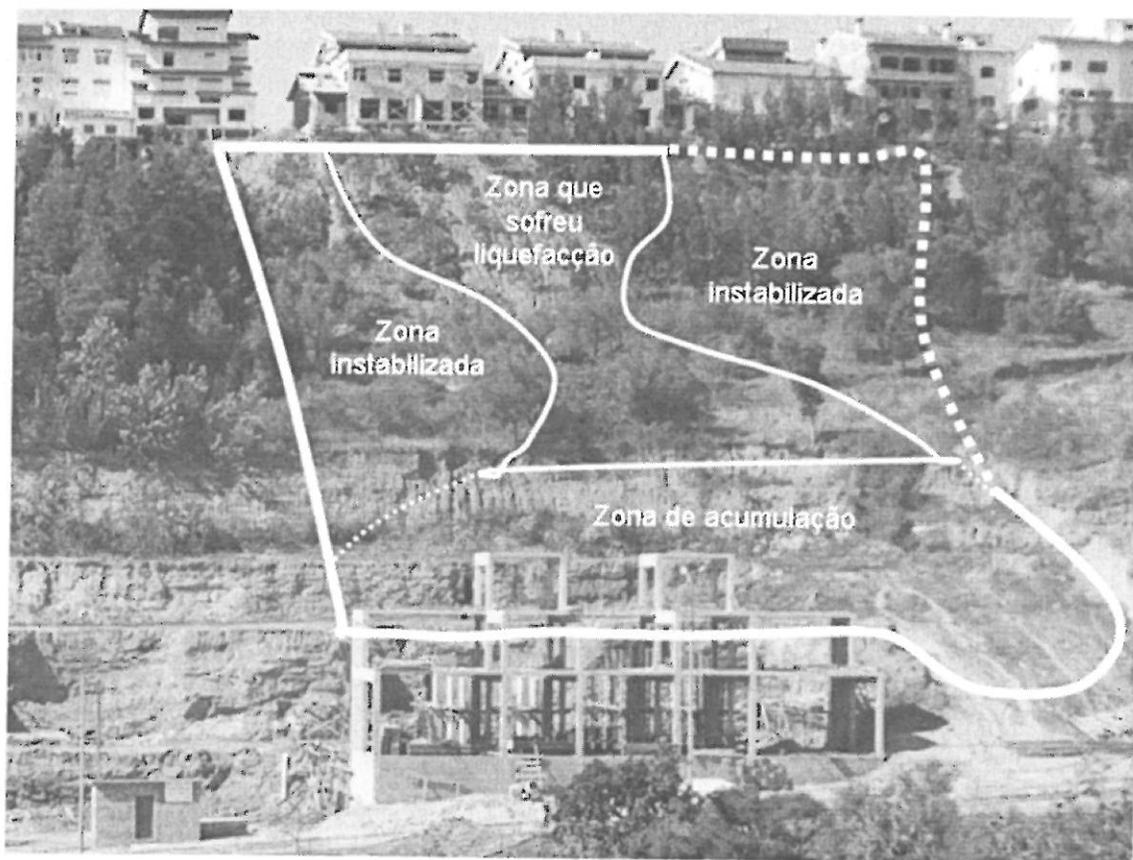
Figura 11

Esta instabilização ocorreu a 27 de Dezembro de 2000, na encosta entre a Rua António Jardim e a Avenida Elísio de Moura. Na foto da Figura 11, datada de 1983, podemos visualizar o talude de aterro que veio a instabilizar, situado entre a Rua António Jardim, no cimo, e a Avenida Elísio de Moura, na base. É visível, ainda numa fase inicial de construção, o prédio que veio a sofrer danos estruturais.

Vista da encosta entre a Rua António Jardim e a Avenida Elísio de Moura, datada de 1983, onde são visíveis as escavações e os aterros então realizados. Sobre a fotografia foi desenhado o zonamento da instabilização ocorrida a 27 de Dezembro de 2000 (foto cedida pelo Dr. Fernando Gomes da Silva).

solos liquefeitos deslocaram-se ao longo do talude e vieram a acumular-se de encontro ao edifício na base (Figuras 11, 12 e 13). A cortina de estacas ancoradas, construída em 1998 e visível na Figura 12, reduziu em muito o volume de solos que sofreram instabilização, o que diminuiu os danos.

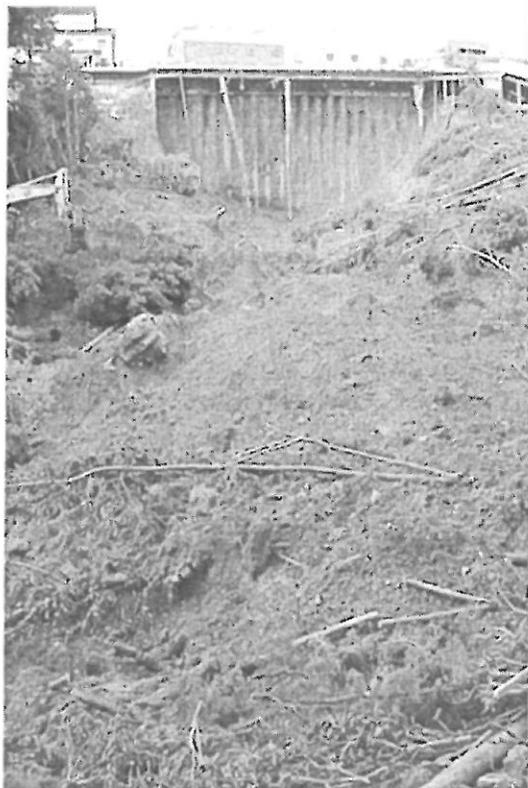
Chama-se especial atenção para o enorme volume de solos que deslizou (Figura 12), tendo

destruído por completo dezenas de garagens do prédio da Av. Elísio de Moura, e provocado danos estruturais nos dois primeiros pisos do edifício (Figura 13). Os solos instabilizados foram essencialmente os resultantes das escavações nos Grés de Silves e que foram despejados no cimo da colina, tendo também sido afectados os solos naturais subjacentes constituídos por terra vegetal e depósitos de vertente deixados *in situ*. Os aterros foram simplesmente despejados sobre os depósitos de vertente de baixa resistência mecânica, sem qualquer compactação e sem a preparação adequada da fundação.

Os resultados apresentados em QUINTA FERREIRA, *et al.* (2002) confirmam que, quando ocorreu a instabilização, os solos estavam saturados e que o início da rotura terá sido profundo, intersectando os aterros e os depósitos de vertente. Uma vez iniciados os movimentos de instabilização, ocorreu a liquefacção dos aterros nas zonas com maior espessura. Os

Figura 12  
Vista geral da instabilização da Av. Elísio de Moura, tendo ficado visíveis as estacas moldadas executadas através do aterro em 1998 e que sustentaram os terrenos nos logradouros das vivendas.

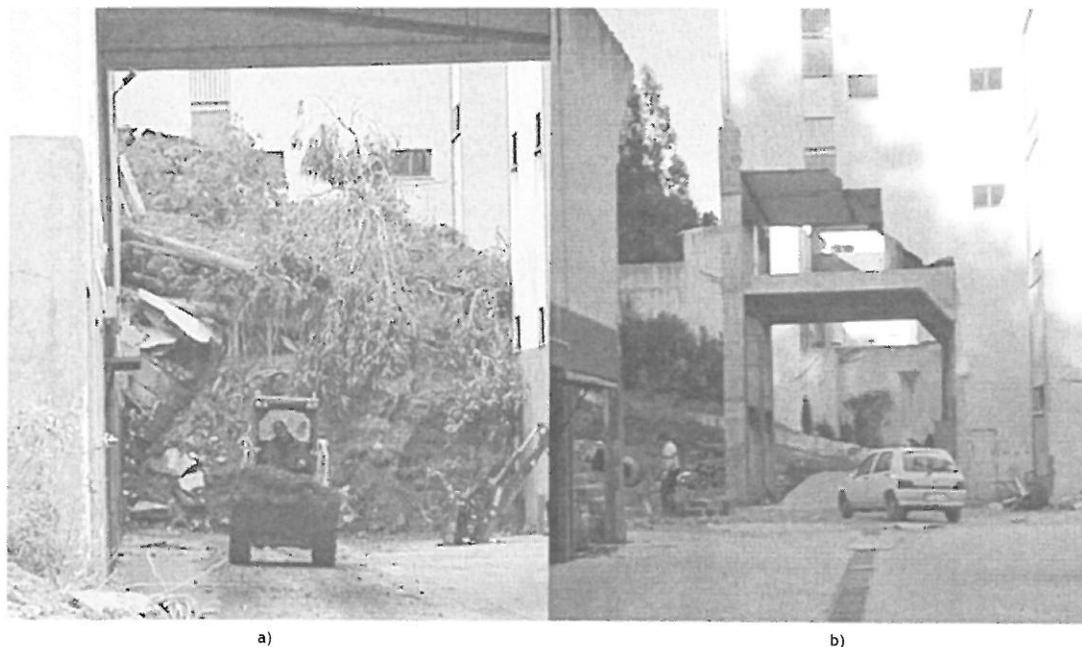
Figura 13  
Danos no edifício e garagens na Av. Elísio de Moura: a) no dia seguinte à instabilização (28 de Dezembro de 2000); b) após a reabilitação da estrutura, decorrido um ano.

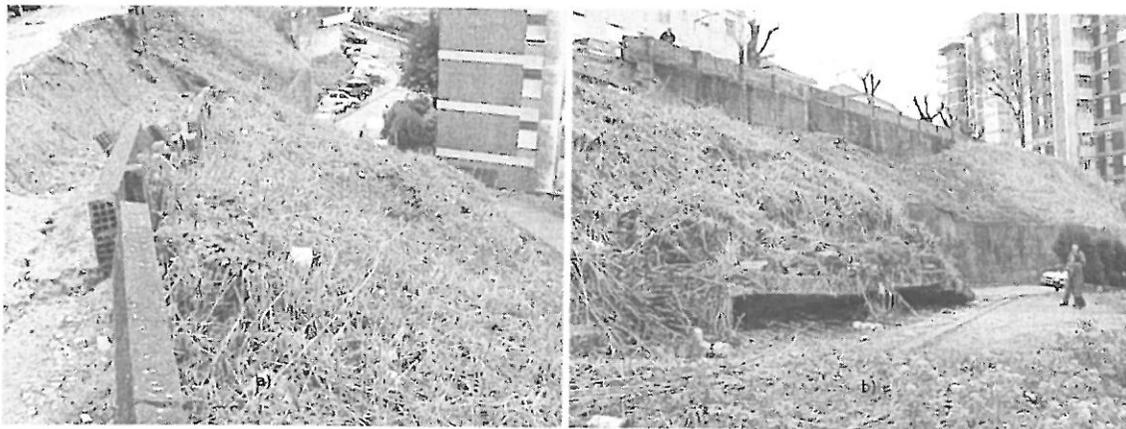
Figura 14

O deslizamento ocorrido na Alameda da Conchada afectou a zona compreendida entre o passeio oeste da Alameda, suportado por um muro localizado no cimo da instabilização, e o muro de suporte em betão na base da vertente deslizada, junto a um arruamento (Figura 14). O muro superior suportava os solos do aterro constituídos essencialmente por depósitos vermelhos da Conchada e utilizados para a construção do passeio, sobrecarregando a crista da instabilização. O muro inferior em betão suportava os solos superficiais da vertente, no pé do talude, após a escavação da base para abertura do arruamento.

Deslizamento da Alameda da Conchada: a) aspecto no coroamento da instabilização com a rotura do muro de suporte do passeio; b) vista do pé do deslizamento com o muro à cota da base derrubado.

Esta instabilização, apesar de ter ocorrido no inverno de 2000-2001, só foi objecto de intervenção em 2004, quando da realização de obras particulares no terreno. Esta situação resulta do facto de a reconstrução do muro de coroamento e a reposição do passeio depender da reconstrução do muro de suporte na base da instabilização (Figura 14b) que não é da responsabilidade da Câmara, por ter ocorrido em terreno particular.

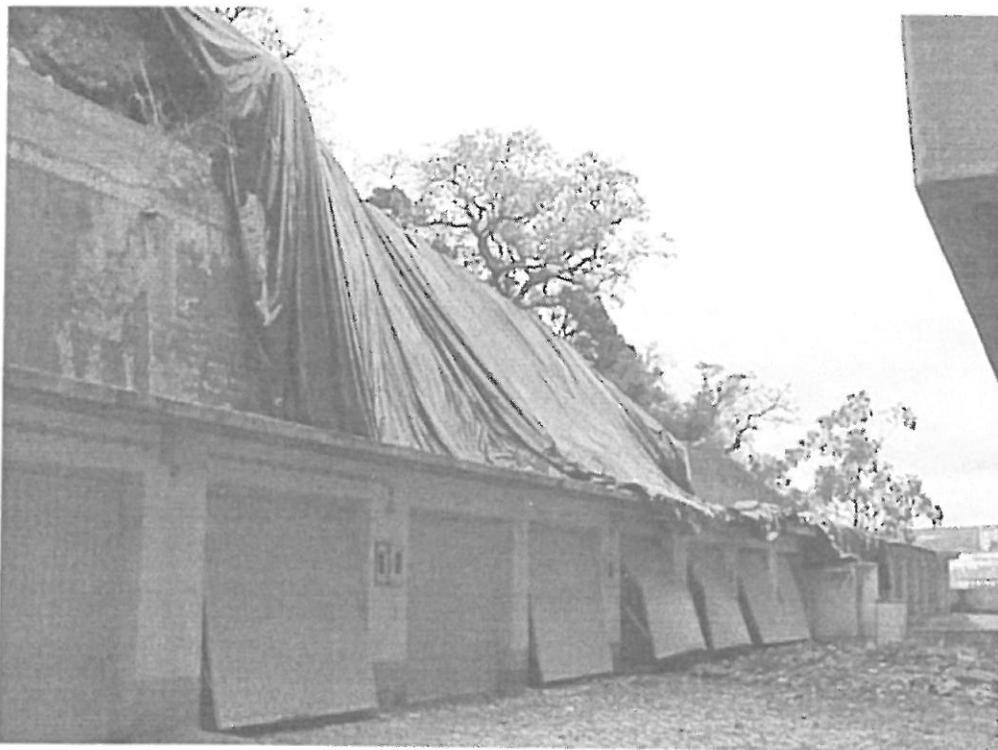
Figura 15

Na rua Machado de Castro ocorreu a queda de um muro existente no tardo das garagens, tendo destruído por completo várias garagens, bem como os bens que aí se encontravam (Figura 15).

Queda de muro de blocos com função inadequada de muro de suporte, nas traseiras dos números 100 e 104 da Rua Machado de Castro.

No tardoz do muro, na zona instabilizada, os terrenos são constituídos essencialmente por pelitos, do topo das Camadas de Pereiros, na transição para as bancadas carbonatadas das Camadas de Coimbra. Como os pelitos são extremamente evolutivos e perdem coesão devido à molhagem, acabaram por exercer pressões crescentes no muro, tendo levado à sua rotura.

Há que realçar que o muro de blocos utilizado para suportar um talude de escavação vertical, com altura variável entre cerca de 5 e 10 metros, não poderia suportar os impulsos transmitidos pelo terreno. A zona à esquerda da instabilização foi menos afectada, pois que o talude foi escavado essencialmente em rocha calcária.

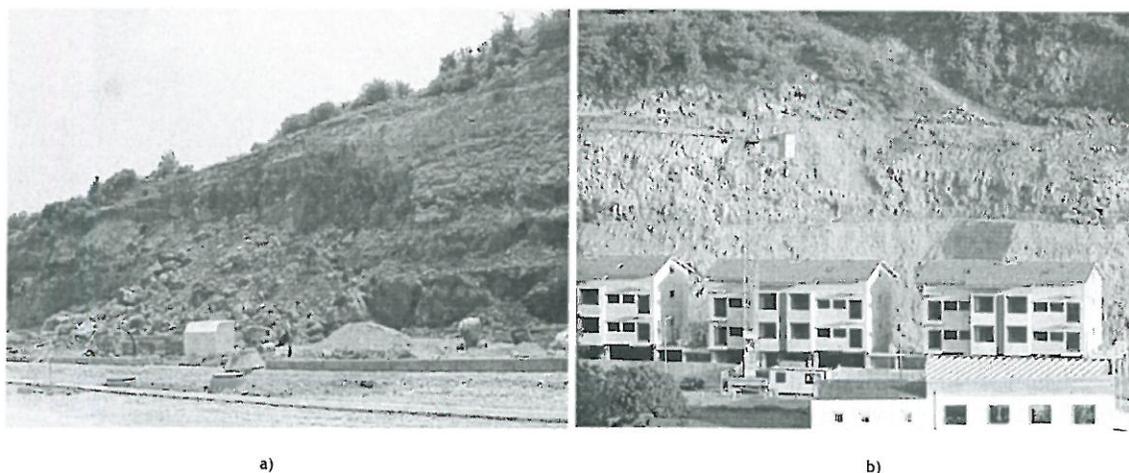
Figura 16

Para a implantação de edifícios de pequeno porte foi executado um grande talude de escavação, que veio a apresentar graves problemas de instabilidade, quer durante a escavação (Figura 16a), quer já na fase de construção. Importa chamar a atenção para a desproporção entre o volume escavado e o volume construído, originando uma enorme cicatriz na paisagem urbana (Figura 16b).

A situação actual, após a execução de um extenso projecto de estabilização do talude, mostra ainda alguns problemas de instabilidade superficial, em particular dos solos de cobertura no cimo da esca-

Quanto às características naturais dos terrenos escavados, foi a sequência estratigráfica a principal condicionante da ocorrência das instabilizações. No local (Figura 16a) encontram-se inferiormente os materiais pelíticos, siltes e argilas de cor essencialmente acinzentada, das Camadas de Pereiros (topo dos grés de Silves). Por cima encontram-se os calcários dolomíticos amarelados das Camadas de Coimbra. A estrutura mergulha suavemente para oeste. Os pelitos, quando *in situ* e sem descompressão, comportam-se como uma rocha branda, evoluindo rapidamente para um solo, ou mesmo uma lama, quando descomprimidos e em presença da água.

A execução da escavação veio descomprimir superficialmente os pelitos, expondo-os aos agentes de meteorização e às variações de humidade o que permitiu a degradação das suas propriedades mecânicas com a perda da sua capacidade de suporte e a rotura do talude, arrastando os calcários existentes no topo. Este processo regenerava-se sempre que novas superfícies dos pelitos eram expostas ou descomprimidas, tendo originado vários episódios de instabilização. A escavação realizada para a construção das caves dos edifícios, que afectou essencialmente os pelitos, tendo sido efectuada no início do inverno e tendo permanecido inundada durante alguns meses, veio agravar o processo descrito, aumentando as consequências dos mecanismos de instabilização existentes.

Aspectos do talude de escavação na Casa do Sal executado para a implantação de edifícios de pequeno porte: a) aspecto do talude de escavação numa fase em que ocorreu um deslizamento; b) desproporção entre o volume escavado e o volume construído.

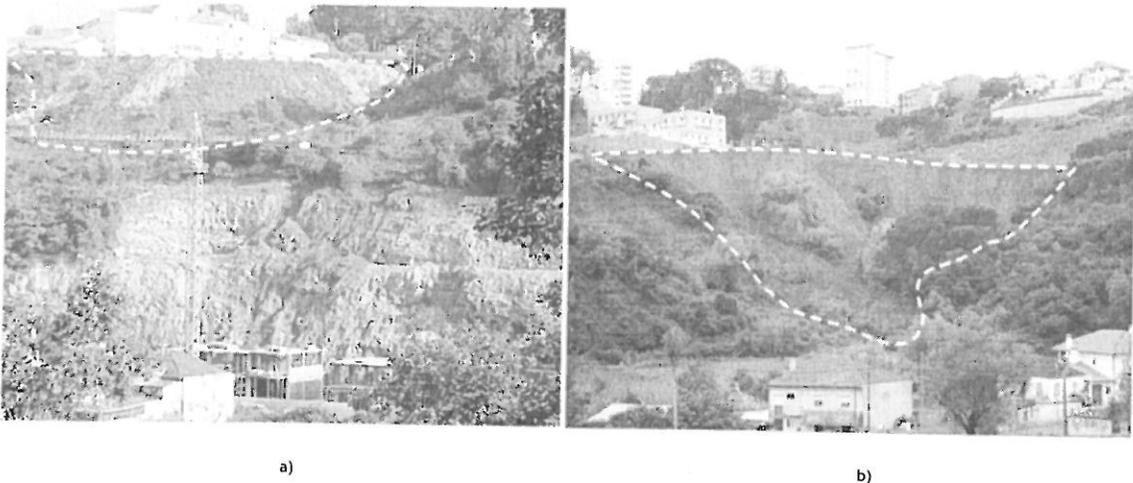
Figura 17

Entre o Clube Recreativo da Conchada e o Cemitério (Figura 17a), foi crescendo ao longo dos anos um aterro resultante do despejo sucessivo de terras e entulhos, o que ainda hoje se verifica. Estes despejos permitiram a criação da plataforma onde está implantado um campo de jogos, a oeste do Clube. Os materiais foram despejados sobre um vale assimétrico, com a vertente do lado do cemitério (Oeste), essencialmente calcária, mais íngreme, e do lado do Centro Recreativo (Este), com terrenos essencialmente silto-argilosos, mais suave. O enchimento do vale com despejos de solos atingindo cerca de 20m de altura, bloqueou a linha de água anteriormente existente, o que em condições de elevada pluviosidade acumulada pode criar condições propícias à instabilização. Caso tal aconteça poderão movimentar-se grandes volumes de solos dos despejos, que poderão deslocar-se até à base do talude, podendo vir a afectar edifícios na Estrada de Coselhas.

Um outro exemplo actual, que se encontra em execução, é o despejo de solos na linha de água da Calçada do Gato, a norte da Igreja de Santo António dos Olivais. A elevada inclinação do terreno e a enorme altura dos solos aí despejados sem que sejam utilizados os procedimentos geotécnicos de compactação e drenagem adequados, levantam sérias dúvidas acerca da estabilidade futura desta enorme massa

(Figura 17b). Em períodos de pluviosidade intensa e persistente são observáveis cicatrizes de deslizamento na face do talude e a acumulação de solos instabilizados na sua base.

Nos dois casos referidos, estão a ser criadas situações propícias à ocorrência de grandes instabilizações no espaço urbano, à semelhança do ocorrido na Av. Elísio de Moura. A situação crítica poderá ocorrer no futuro, quando se verificarem precipitações elevadas e persistentes, tal como aconteceu no inverno de 2000/2001. As entidades municipais deveriam tomar atempadamente medidas de modo a evitar a repetição dos problemas já ocorridos no passado, que acarretam elevadas perdas e danos.

Alguns aspectos de despejos de solos (delimitados a tracejado): a) entre o Clube Recreativo da Conchada e o Cemitério; b) na Calçada do Gato, visto a partir da base.

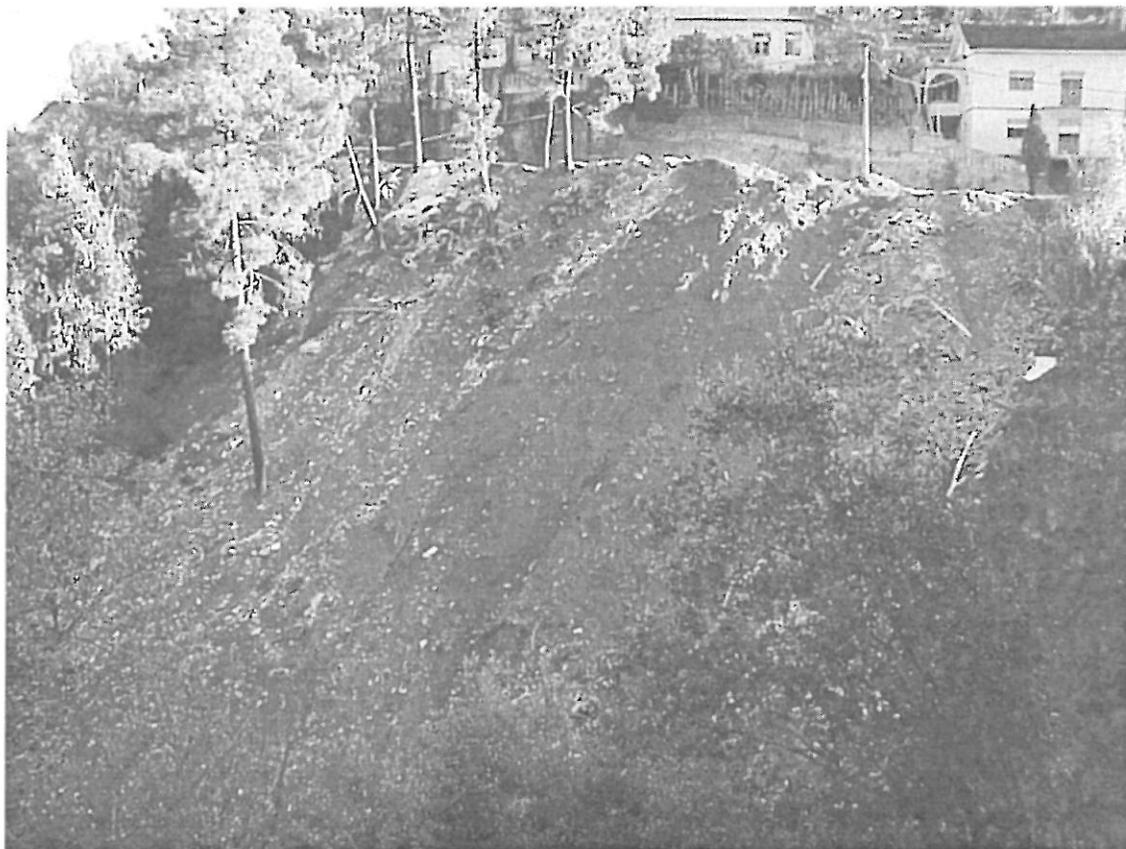
O controlo do depósito indiscriminado dos produtos resultantes das actividades da construção é um problema grave com que se depara o município (Figura 18).

A ausência de locais municipais de vazadouro faz com que os restos de construções e de demolições sejam indiscriminadamente abandonados nos taludes de estrada, nas bermas das vias, bem como nos mais diversos locais. Tal situação gera, entre outros problemas, o agravamento dos riscos de instabilização dos taludes, impactes visuais extremamente negativos e contaminação dos solos e das águas.

Figura 18  
Depósitos de restos de construções em talude nas Carvalhosas.

Mas não basta proibir, é necessário apresentar alternativas. O Município, só ou em associação, deveria possuir um aterro controlado para restos de construções, explorado e gerido de acordo com um projecto para aterro de inertes de construção.

É urgente aplicar regras claras e credíveis, definindo os locais de vazadouro, quando do licenciamento das obras. O local de recepção de restos de construções deverá ser adequadamente localizado e do conhecimento dos munícipes, competindo ao Município incentivar a sua utilização, reforçar a fiscalização e penalizar os infractores.
