Deteção de patologias não estruturais em edifícios

Dissertação apresentada para a obtenção do grau de Mestre em Engenharia Civil na Especialidade de Construções

Coimbra, julho, 2016

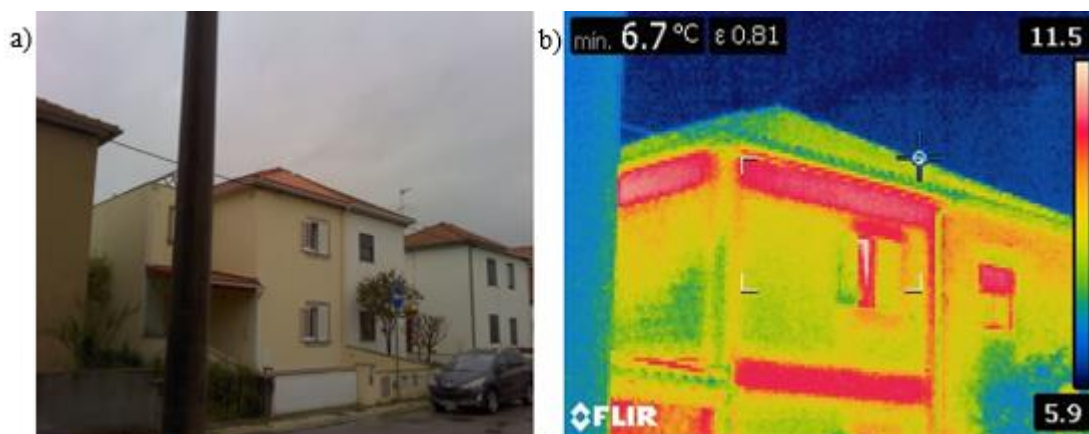
Figura 4.5 –a) Imagem digital da fachada da moradia b) termograma que identifica elementos estruturais ocultos.

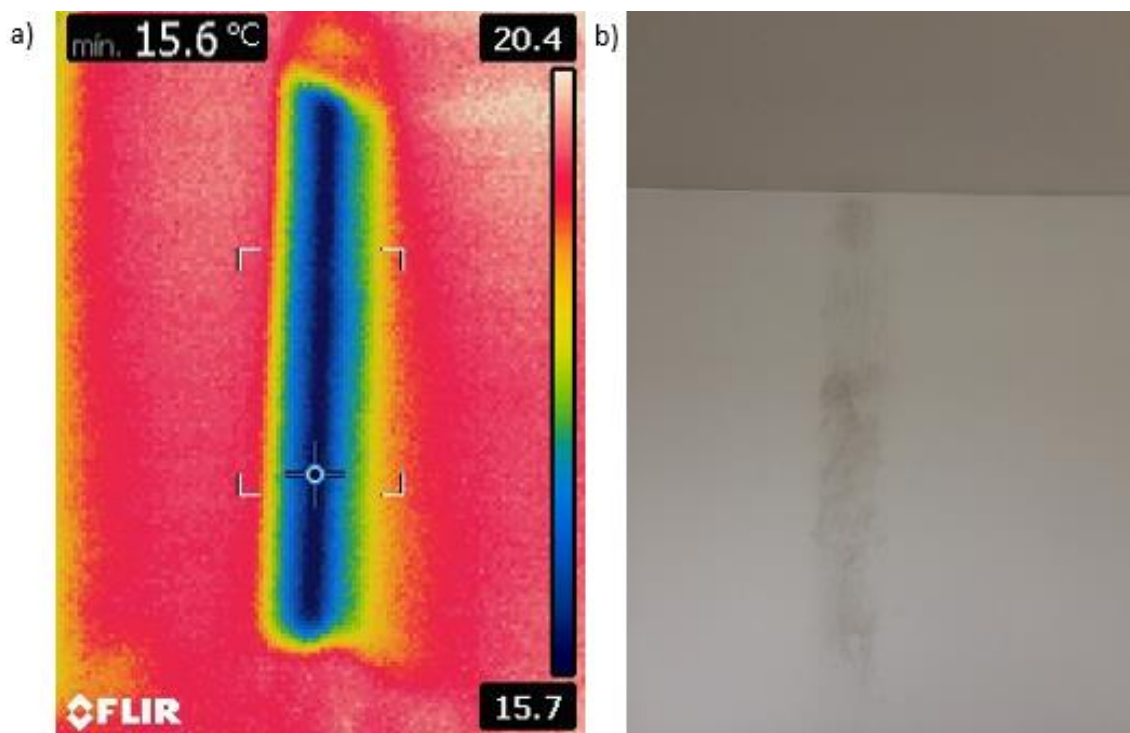
Figura 5.6 – a) Localização de humidade através da imagem térmica b) Imagem digital com condensação superficial no paramento interior da fachada sul.

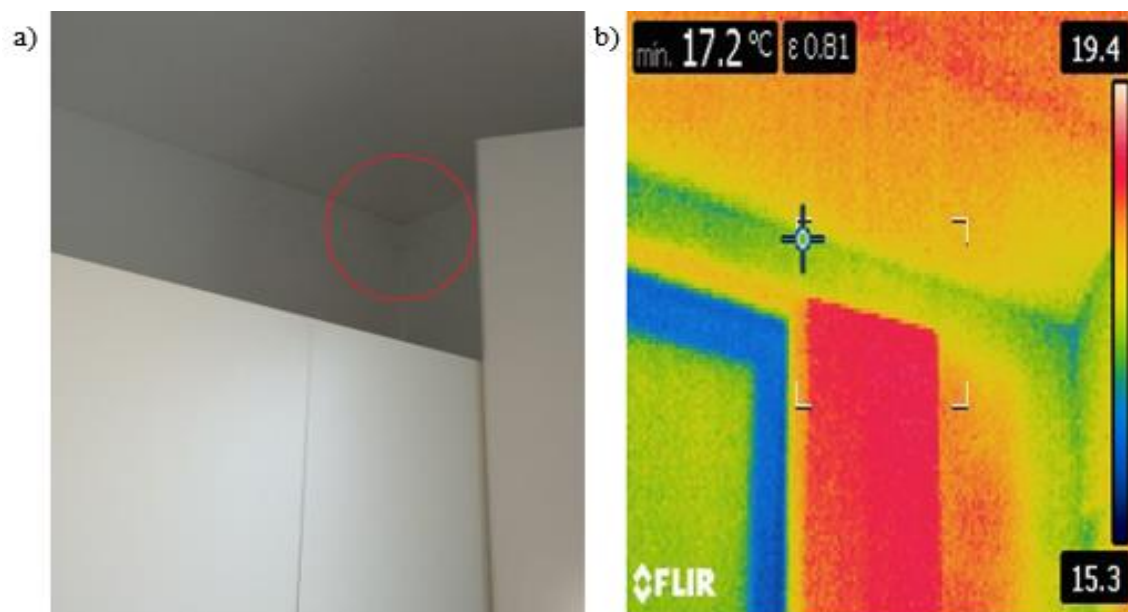
Figura 5.7 – a) Imagem digital do cunhal reentrante com presença de fungos e bolores b) Imagem termográfica com localização de ponte térmica.

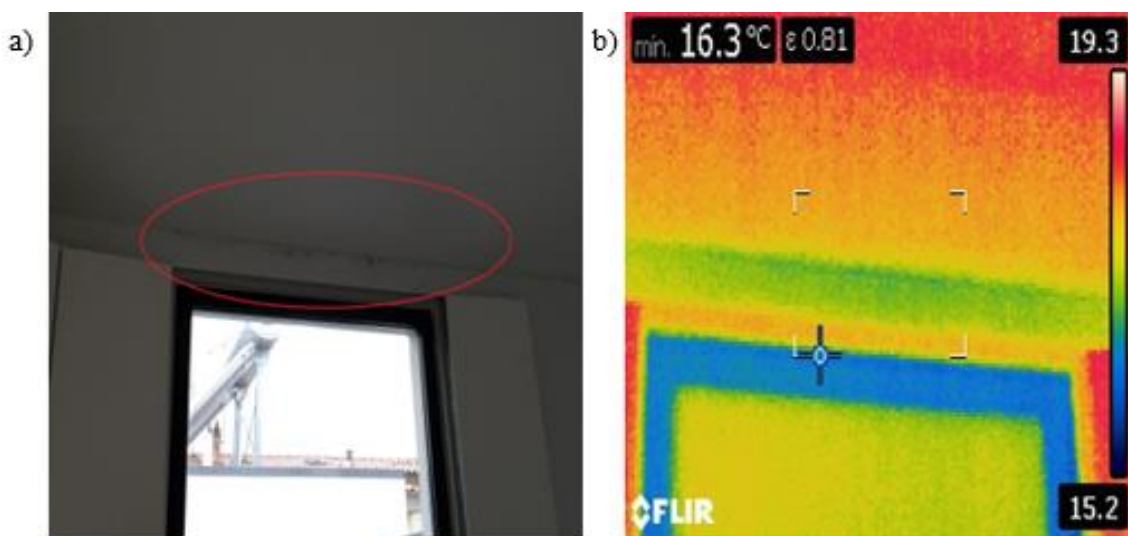
Figura 5.8 – a) Imagem digital evidenciando manchas de humidade na parte superior da janela b) Imagem termográfica com perdas térmicas na parte superior da janela.

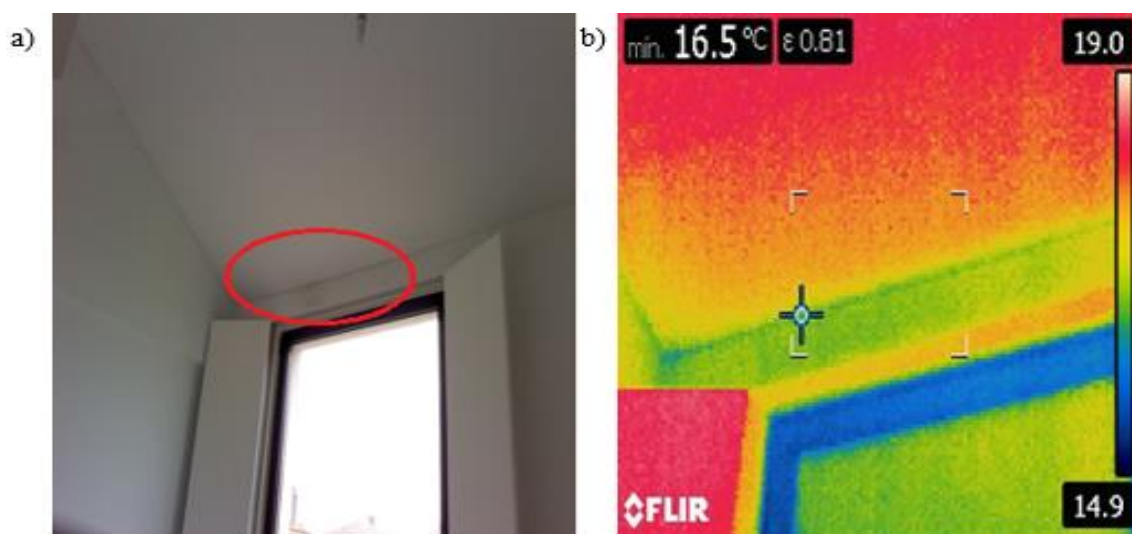
Figura 5.9 - a) Imagem digital evidenciando manchas de humidade na parte superior da janela
 b) Imagem termográfica com perdas térmicas na parte superior da janela.

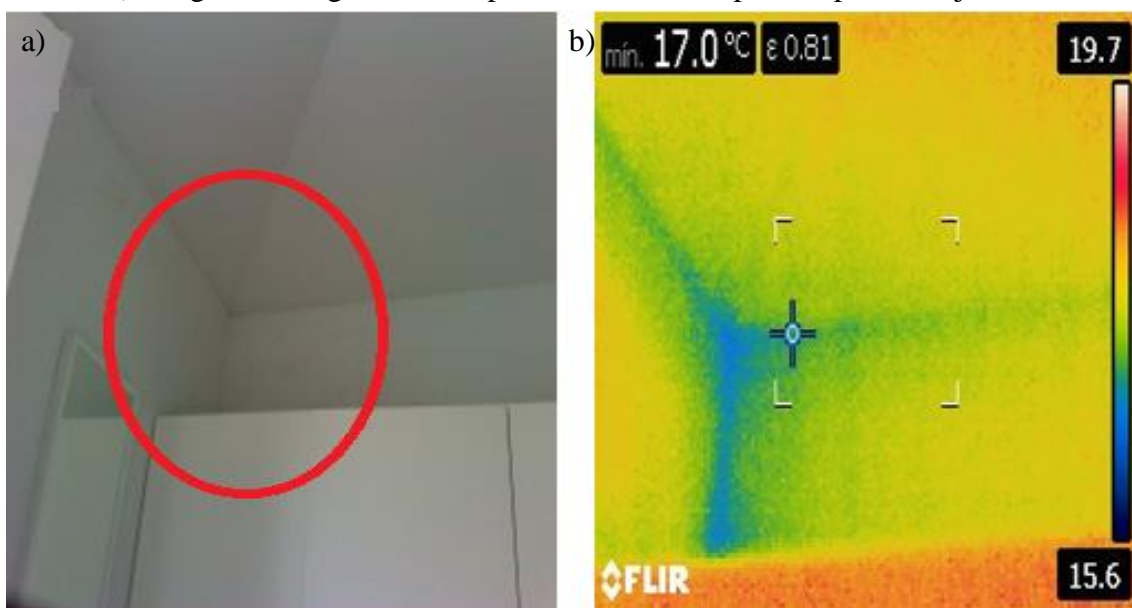
Figura 5.10 - a) Imagem digital do cunhal reentrante com presença de fungos e bolores b)
 Imagem termográfica com localização de ponte térmica.

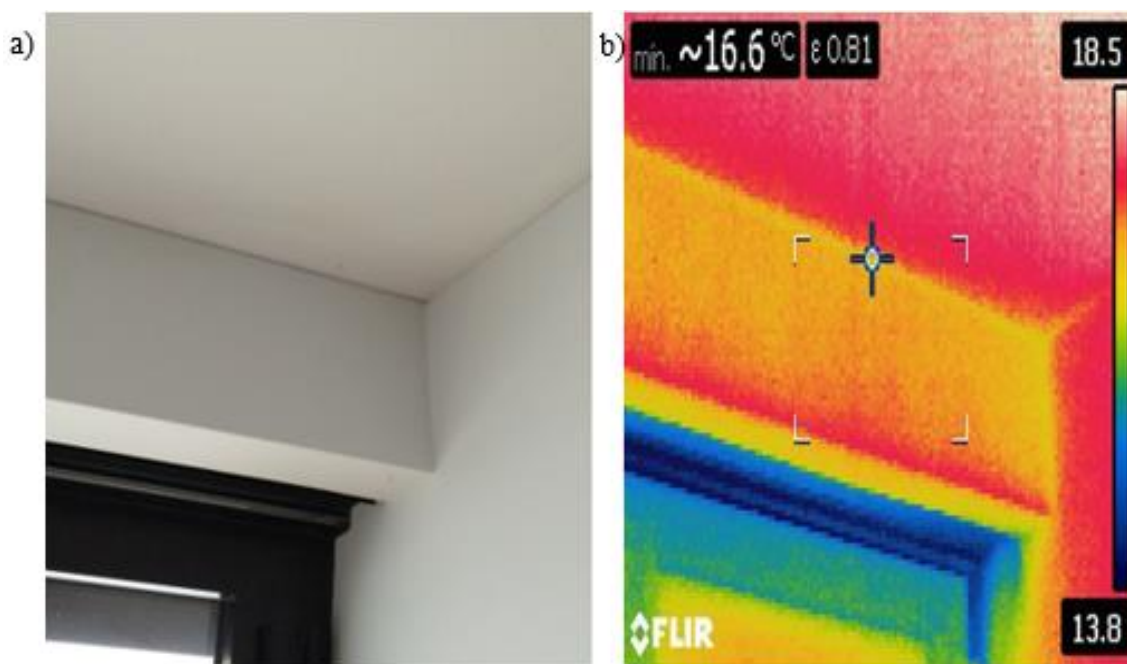
Figura 5.11 - a) Imagem digital da padieira da janela com o aparecimento de coloração ligeira
b) Imagem termográfica com localização de ponte térmica.

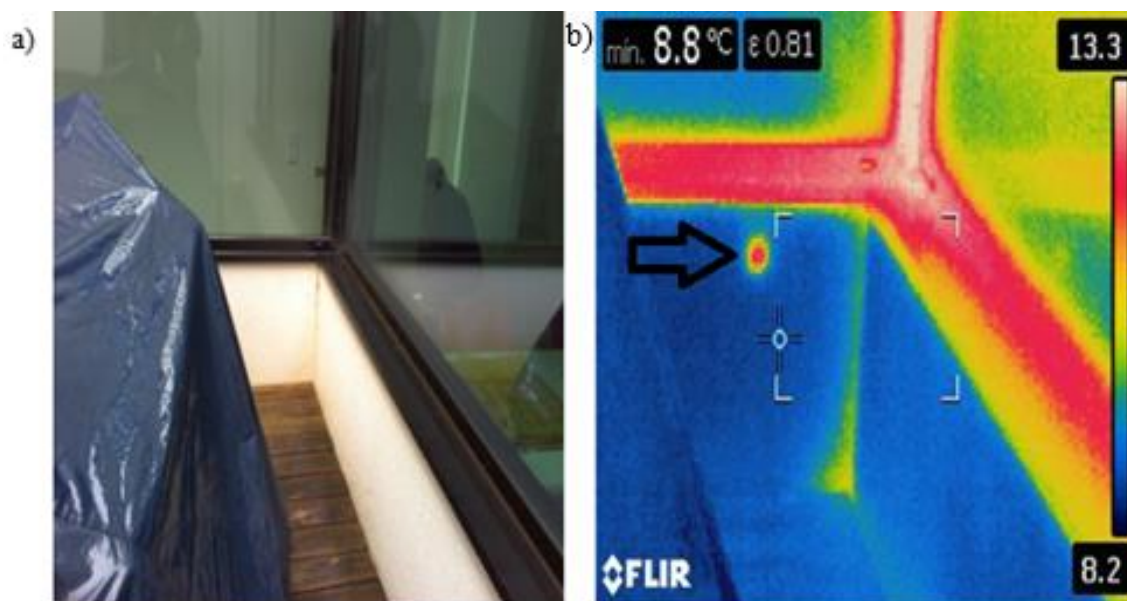
Figura 5.12 - a) Imagem digital do isolamento pelo exterior b) Imagem termográfica com localização de ponte térmica pontual.

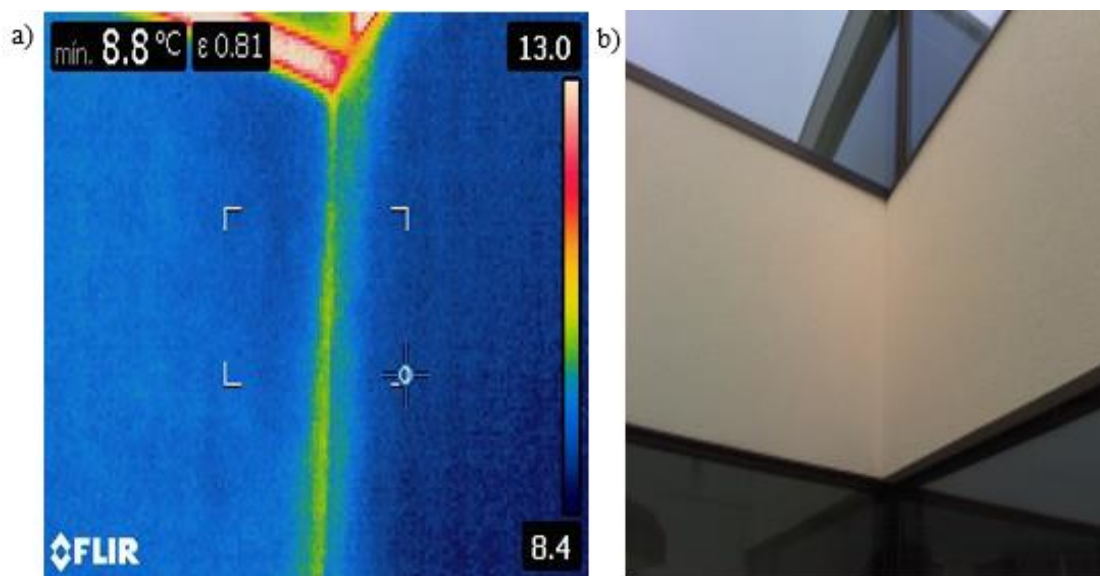
Figura 5.14 – a) Imagem térmica de um cumhal reentrante com indícios de ponte térmica b) Imagem digital de cumhal reentrante.

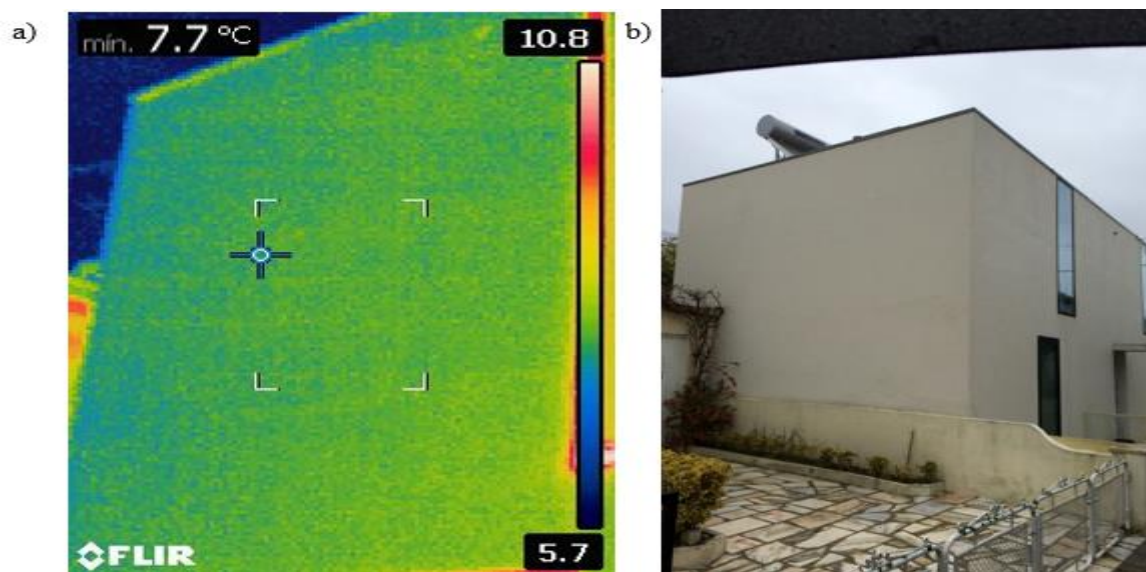
Figura 5.16 – a) imagem digital da fachada Oeste b) Deteção de elementos estruturais do edifício através da termografia por infravermelhos.

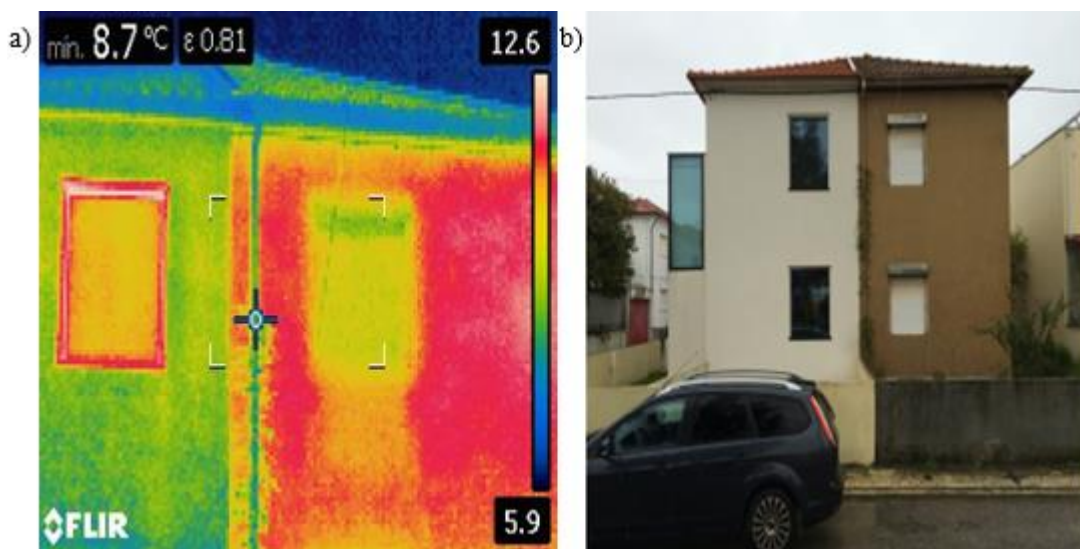
Figura 5.17 – Comparação entre a moradia a) com isolamento pelo exterior b) sem isolamento através da termografia por infravermelhos.
