Avaliação e estudo de medidas de melhoramento do sistema de climatização da Biblioteca das Ciências da Saúde da Universidade de Coimbra

Dissertação apresentada para a obtenção do grau de Mestre em Engenharia Mecânica na Especialidade de Energia e Ambiente

Coimbra, Setembro, 2016

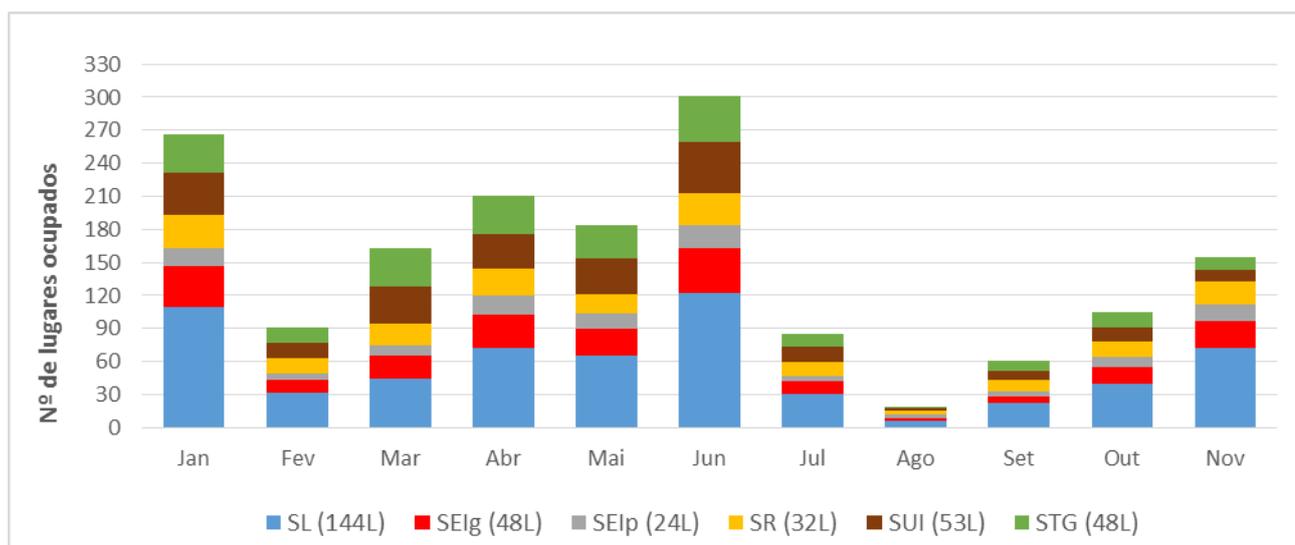
Figura 3-2. Média de ocupação das salas de estudo da BCSUC.

O horário de funcionamento é constante durante o período lectivo, das 8h até às 20h, de segunda a sexta-feira. O perfil de ocupação é registado por uma funcionária, que todos os dias verifica o número de pessoas em cada sala, várias vezes por dia. O gráfico do perfil de ocupação, para o ano de 2015, pode ser visto na Figura 3-2.

Verifica-se uma afluência significativa durante todo o ano lectivo, especialmente durante os meses de Janeiro e Julho, aquando do início das épocas de frequência e de exames, o que seria de se esperar, visto que é um local de estudo que se encontra adjacente às faculdades de Medicina e de Farmácia, tornando-o indispensável ao sucesso escolar destes alunos. Em Agosto, a afluência é quase nula devido ao final do período escolar e o encerramento da Biblioteca durante duas semanas do mês.

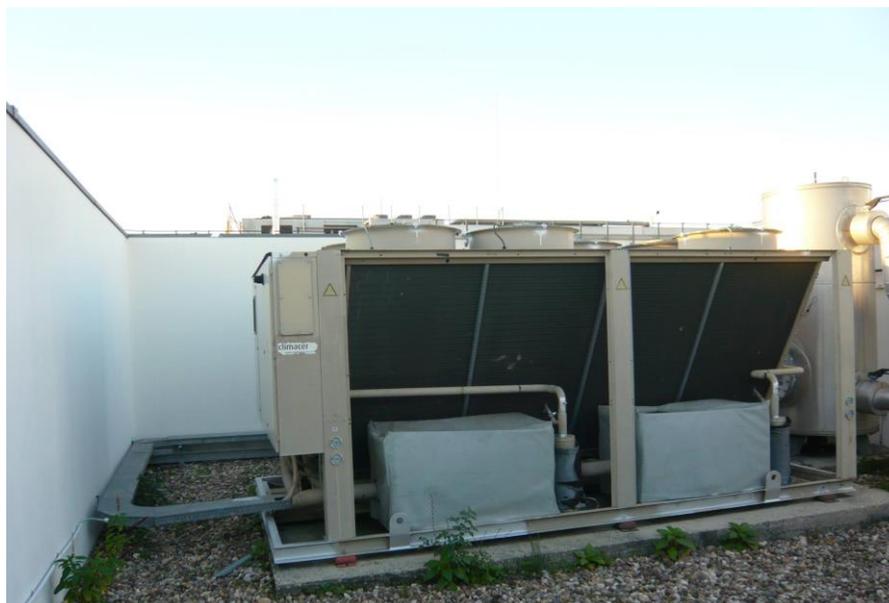
Figura 3-3. Chiller, Trane RTAD 100.

O *chiller* é ligado apenas durante a época de maior calor, por volta do mês de Maio, e desliga-se quando chega o mês de Outubro ou Novembro, assim que é necessário ligar a caldeira para aquecer o edifício. A opção de projeto foi a de se usar diferenças de temperatura tão elevadas quanto economicamente possível, entre a ida e retorno dos diversos sistemas hidráulicos, no sentido de se reduzir ao mínimo os caudais de água na instalação.

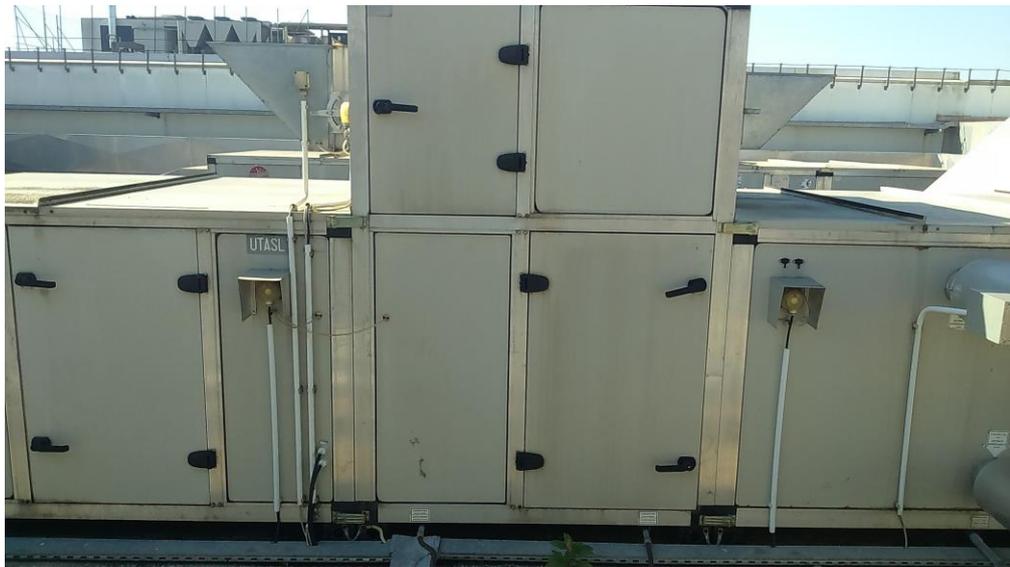
Figura 3-5. Unidade de tratamento de ar da sala de leitura, UTASL.

Ambas as UTASL e UTASUI possuem baterias de aquecimento e de arrefecimento, que funcionam de acordo com a época do ano, fazendo diretamente o aquecimento e arrefecimento do ar no interior da UTA. Por seu turno, a UTAN apenas tem bateria de aquecimento para alguma possível compensação durante o Inverno; isto deve-se à presença de ventiloconvectores em todas as zonas que são alimentadas por esta unidade, à excepção da receção. As UTASL e UTAN fazem a recirculação parcial do ar extraído, para que se faça um reaproveitamento térmico que traz uma poupança energética. Por seu lado, a UTASUI só faz insuflação de ar novo.

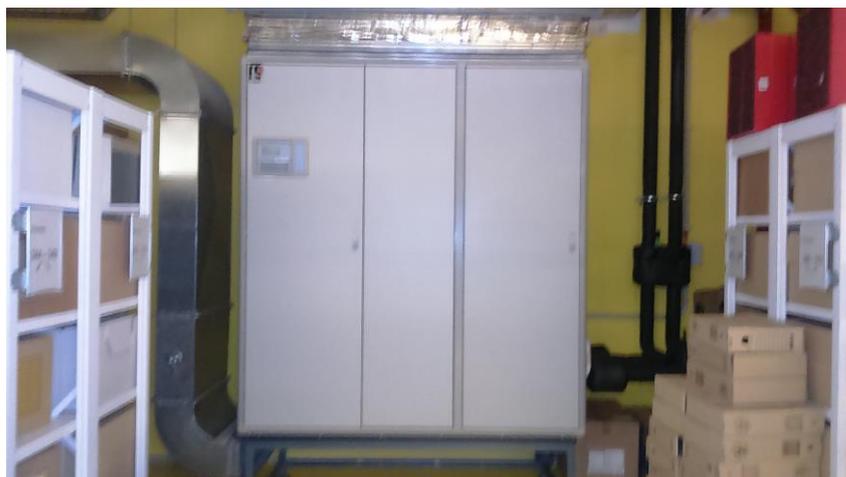
Figura 3-8. Desumidificador *Rcat Pegasus.CW.O 71.G1*.

Os depósitos onde é guardada grande parte dos documentos escritos são tratados por um sistema independente de unidades de tratamento de ar, designadas *Close Control* ou CC, nos depósitos ativos, de maiores dimensões, são usados desumidificadores *Rcat Pegasus.CW.O 71.G1* e, no depósito passivo, é utilizado o desumidificador *Rcat Pegasus.CW.O 42.G0*. Estas unidades são do tipo “armário” vertical, fazendo a insuflação do ar tratado pela parte superior, através de uma ligação a redes de condutas e grelhas terminais, e o retorno é feito na parte frontal ou inferior. A extração do ar dos espaços é feita através de grelhas com registo de sobrepressão. Estão também equipadas com um sistema de controlo que permite regular de forma rigorosa os níveis de temperatura e humidade, de forma a manter as condições ideais à conservação dos documentos em arquivo.

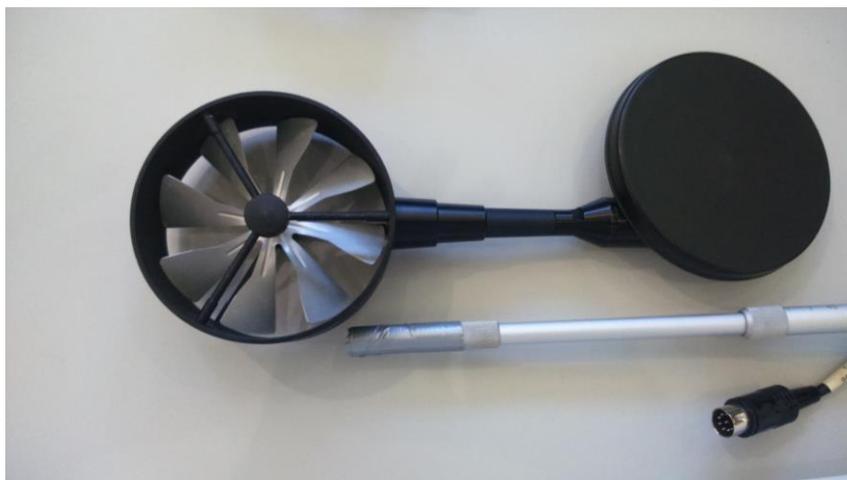
Figura 3-11. Anemómetro de hélice.

Para as medições de velocidade do ar foi usado um anemómetro de hélice, marca Testo, modelo 9340 513, Figura 3-11, que, ao ser sujeito perpendicularmente ao escoamento de ar que se pretende monitorizar, este faz girar a hélice, cuja velocidade permite obter a velocidade do escoamento. Foram medidas as velocidades do ar insuflado sempre em dois pontos, primeiro diretamente à saída das grelhas de insuflação, instaladas no tecto, e de seguida diretamente abaixo das grelhas mas ao nível dos ocupantes, por exemplo ao nível da bancada na receção ou a um metro de altura nas salas onde os utilizadores se encontrem sentados.

Como a velocidade de insuflação de ar não é necessariamente uniforme ao longo de cada grelha, as medições à saída das mesmas foram feitas em quatro pontos, representativos de sub-áreas da secção da grelha, e de seguida foi feita a média das velocidades obtidas.

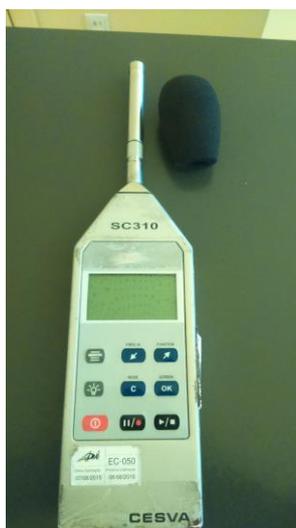
Figura 3-12. Sonómetro, CESVA SC310.

Para a análise dos níveis de ruído usou-se um sonómetro, da marca CESVA, modelo SC310, Figura 3-12, que permite captar os níveis de pressão sonora com vários filtros se necessário. Esta análise foi feita na sala de trabalhos de grupo e para o ruído produzido pelo *chiller*.

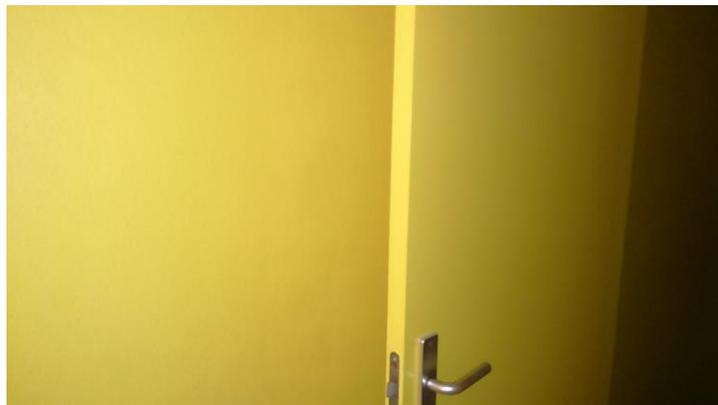
Para analisar o ruído do *chiller* foram efectuadas medições em quatro pontos diferentes, sendo o primeiro a uma distância de dois metros do chiller. Visto que o acesso à cobertura tem duas portas espessas, que servem também de isolamento sonoro, o segundo e o terceiro pontos, Figura 3-13, foram junto à última porta de acesso, respectivamente, com a porta aberta e fechada. O quarto ponto, Figura 3-14, de medição localizava-se do lado interior da primeira porta, ou seja, no corredor do piso 1.

Figura 3-13. Segunda porta espessa de acesso à cobertura, pontos 2 e 3.

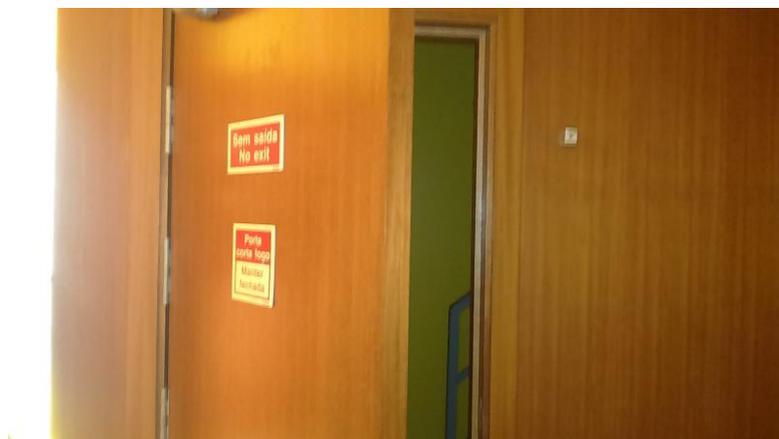
Figura 3-14. Primeira porta espessa de acesso à cobertura, ponto 4.

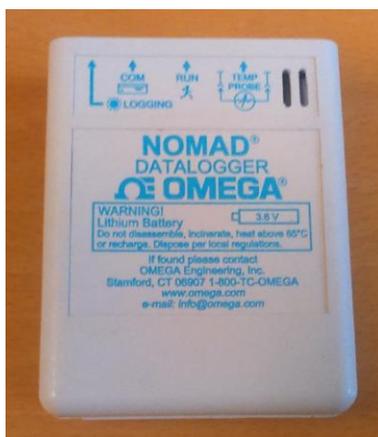
Figura 3-15. *Datalogger* Omega OM-NOMAD-RH-32

Nos depósitos foram realizadas medições de temperatura e de humidade relativa através de dois *Dataloggers* Omega OM-NOMAD-RH-32, Figura 3-15.

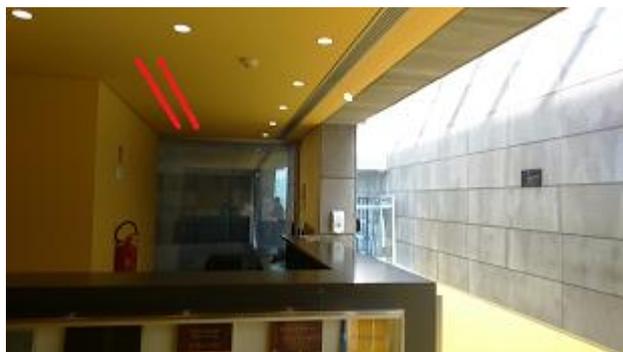
- A última medida seria a troca da posição dos pontos de insuflação, exemplo ilustrado na Figura 4-1. Se se trocar a posição das grelhas e as afastar da bancada, colocando-as junto à parede, por exemplo, continua a haver insuflação com velocidade muito elevada mas esta já não incomoda nenhum utilizador. Esta medida é a mais difícil de aplicar porque obriga a alterações nas condutas, mas resolveria totalmente o problema em questão, sendo portanto a medida ideal apesar do investimento necessário.

Figura 4-1. Sugestão da alteração da posição dos pontos de insuflação na receção.

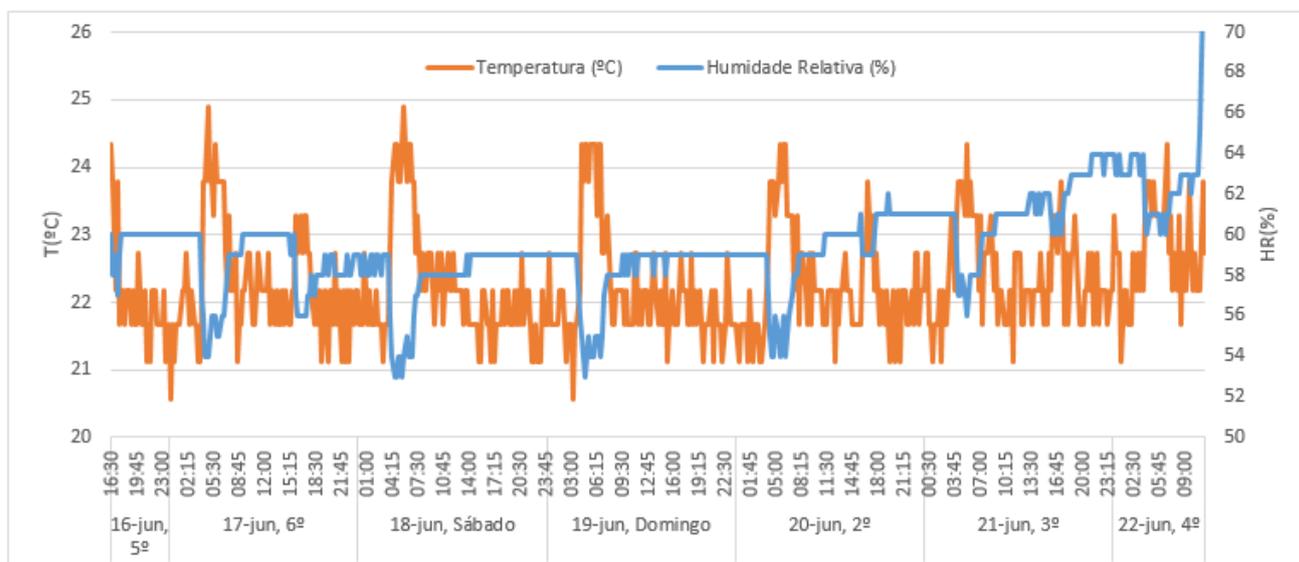
Figura 4-5. Funcionamento atual do desumidificador.

Olhando para a Figura 4-5, nota-se que o desumidificador, no seu funcionamento actual, não permitiu que a temperatura subisse acima dos 25°C, cumprindo assim esse limite teórico. Quanto à humidade relativa, embora seja mantida entre os 50 e 60%, poderia ser mantida a uma percentagem mais adequada, entre 45 e 55%, por exemplo. O ponto final encontra-se acima de 60% de humidade relativa devido ao *datalogger* ter continuado a medição após algum tempo de ser recolhido do local.

No entanto o funcionamento do desumidificador apresenta um problema. A regulação da humidade relativa é feita através de um aumento ou diminuição directa da temperatura, provocando assim variações bruscas nos valores destes parâmetros, chegando a flutuações de 4°C e de até 6% de temperatura e humidade relativa respectivamente, o que é prejudicial para os documentos, aliás, em grande parte dos ciclos de funcionamento do desumidificador, repara-se em aumentos de temperatura para diminuir a humidade relativa mesmo com ambos estes parâmetros dentro dos limites.

As alternativas actuais, sem envolver qualquer investimento em equipamento adicional são: (i) mudar o tipo de funcionamento para contínuo, caso se considere a conservação dos documentos como uma prioridade, ou (ii) para *Off*, evitando assim consumos energéticos desnecessários. No entanto, é necessário perceber que nenhuma destas opções é ideal para a conservação dos documentos guardados e para o bem-estar dos ocupantes, o cenário óptimo seria manter as condições de temperatura e humidade relativa em intervalos de valores inferiores aos atuais. Tal como descrito no Capítulo 2.2, seria benéfico baixar os *set points* dos desumidificadores para temperaturas na ordem dos 20°C no Inverno e 23°C no Verão, e humidades relativas de 55%, devendo ser ajustadas também as *deadbands* dos desumidificadores para intervalos maiores, de $\pm 2^\circ\text{C}$ e ± 4 ou 5%. Estas medidas permitem que os desumidificadores mantenham as condições adequadas nos depósitos, sem funcionarem continuamente durante todo o dia, o que resulta numa poupança de energia, em relação ao funcionamento contínuo com os *set points* atuais, e diminuição do possível incómodo causado pelo ruído.

- Mudar o tipo de funcionamento, escolhendo o funcionamento contínuo ou simplesmente desligar os desumidificadores.;
- Se se optar pelo funcionamento contínuo, rever os *set points* de temperatura e humidade relativa escolhidos para se manter nos depósitos, baixando o da temperatura para 20 ± 2 °C no Inverno e 23 ± 2 °C no Verão, e os valores de humidade relativa para cerca de $55\pm 3\%$;
- Se se escolher desligar os desumidificadores, estudar a possibilidade de se investir em alguns desumidificadores pequenos que permitam regular a humidade relativa sem grandes custos energéticos e sem provocar alterações significativas na temperatura do depósito;

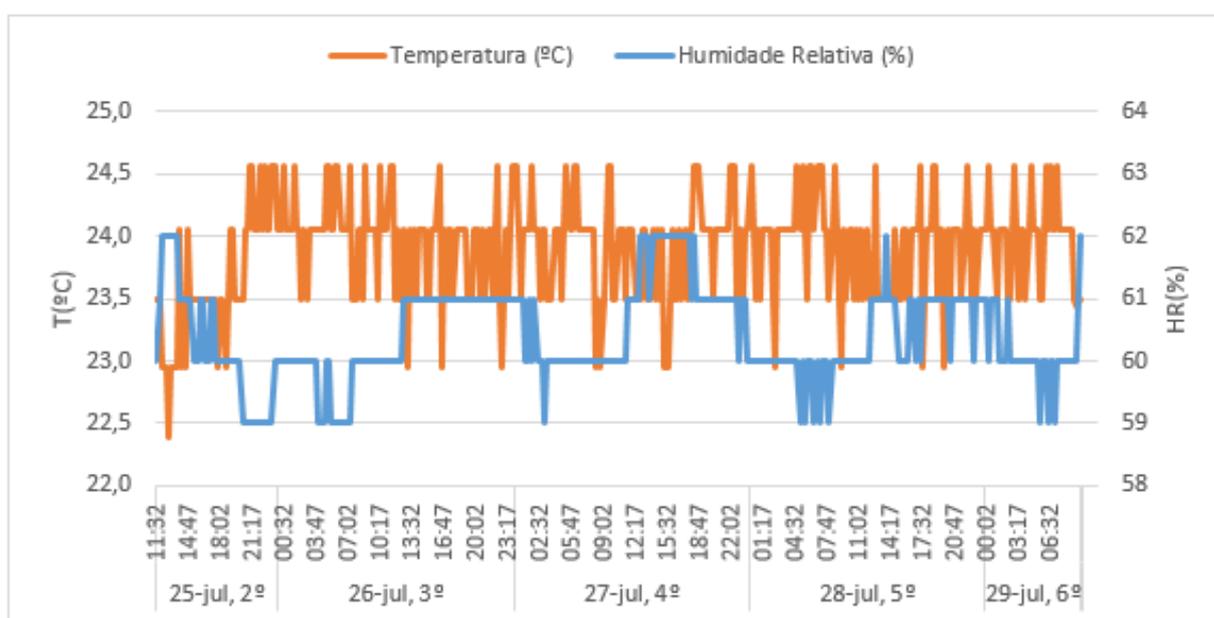
Figura 4-6. Funcionamento contínuo do desumidificador.

No gráfico da Figura 4-6 estão os dados obtidos durante a campanha de medições com o desumidificador em funcionamento contínuo. Neste caso, os valores de temperatura mantêm-se dentro dos intervalos aceitáveis, embora também muito perto do limite, e tira-se a conclusão que o *set point* da humidade relativa é $60 \pm 2\%$. Esta configuração tem um comportamento mais estável, relativamente à que se encontra em prática actualmente, pois as flutuações que se verificam são de muito menor intensidade, entre 0,5 e 1,5°C de temperatura e 1 a 3% de humidade relativa, o que não é tão prejudicial para os documentos armazenados, mas a humidade relativa passa dos 60% durante longos períodos de tempo, o que não é aconselhável.

Embora este tipo de funcionamento traga vantagens em relação ao atual, tem consequências, um enorme consumo energético associado que não pode ser desprezado e também o ruído causado pelos desumidificadores. O funcionamento atual tem a vantagem de o ruído durar apenas durante as horas pré-definidas, permitindo aos utilizadores ou funcionários adaptar a sua agenda. O funcionamento contínuo dificulta muito a utilização dos depósitos para consulta e leitura de documentos devido ao ruído incomodativo constante. Este problema pode ser consequência de a *deadband* do desumidificador estar muito apertada, ou seja, o desumidificador tenta manter os valores dos parâmetros dentro de intervalos muito apertados, o que exige o seu funcionamento sem pausas. Deveria ser definido um intervalo de valores entre os quais o desumidificador não necessitasse de funcionar, por exemplo, entre os 22 e 24°C e os 50 e 60% de humidade relativa.

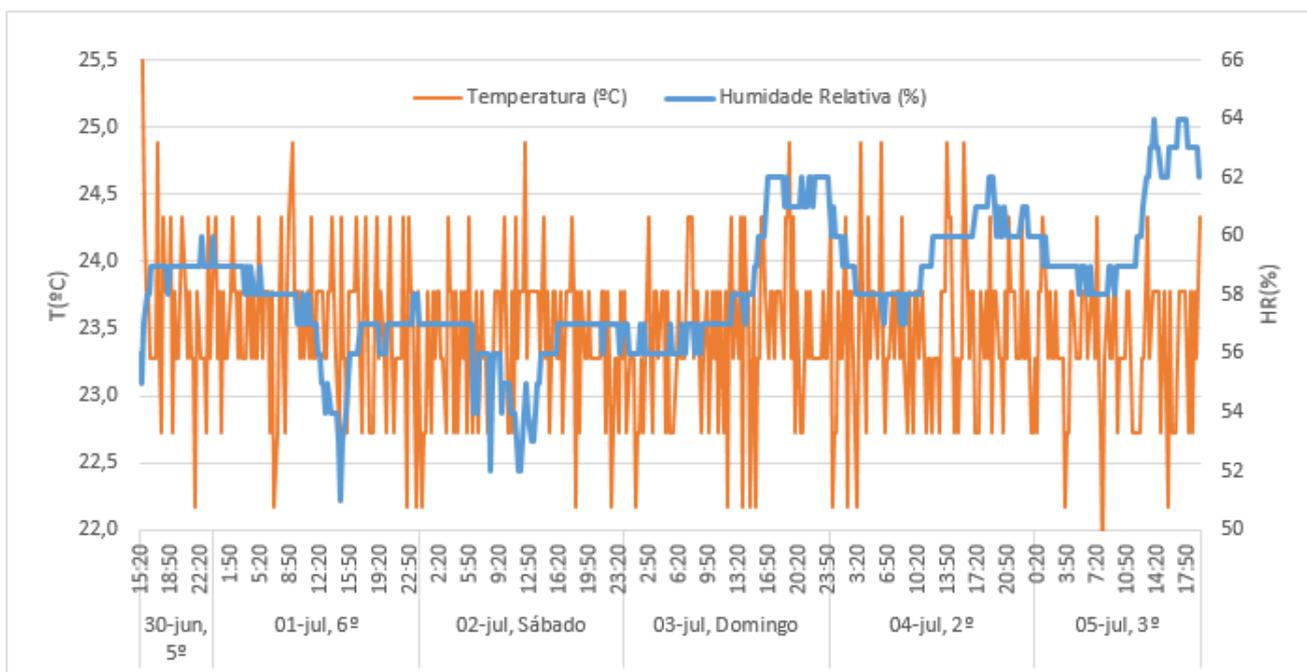
Figura 4-7. Desumidificador desligado.

Neste cenário, nota-se alguma estabilidade nos valores da humidade relativa, variando ligeiramente ao longo das várias fases do dia, mas os valores de temperatura oscilam constantemente em volta dos 23,5°C, com amplitudes entre 1 e 1,5°C, ligeiramente superiores às que se verificam no caso do funcionamento contínuo mas ainda inferiores às

Embora não seja tão saudável para os documentos, por passar dos 60% de humidade relativa, e não ser também o ideal para os utilizadores, esta opção tem a enorme vantagem de não ter nenhum consumo energético associado, visto que se mantém o desumidificador desligado.

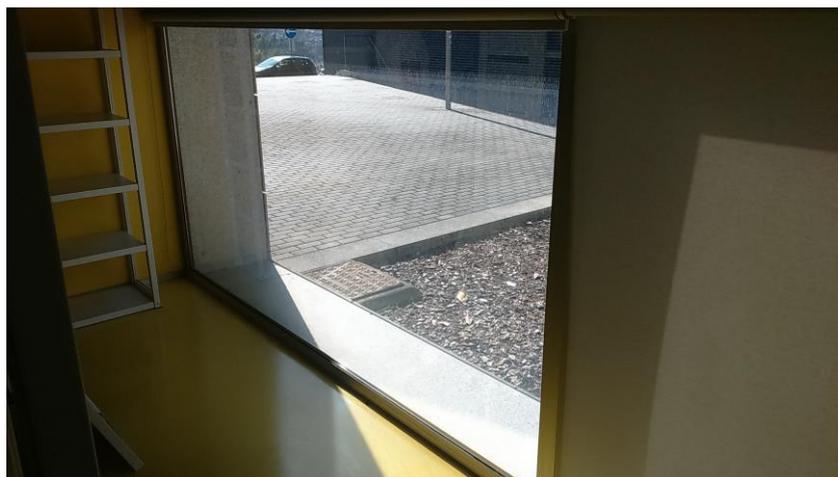
Figura 4-8. Janela do depósito de documentos escritos.

Há ainda dois aspectos que influenciam as condições térmicas no interior dos depósitos de arquivo e que precisam de ser atendidos. Primeiramente, todos os depósitos têm uma janela grande com uma cortina interior que não bloqueia a totalidade da radiação exterior, Figura 4-8, provocando assim um aquecimento do ar interior. Além disso, há ainda o problema de as portas dos depósitos por vezes não serem fechadas devidamente, ou de todo, o que aumenta o impacto que as condições exteriores têm nestes espaços. É necessária a sensibilização dos funcionários para as consequências de não manter os depósitos devidamente isolados e ainda a implementação de uma cortina exterior que impeça a radiação exterior de danificar os documentos e de aquecer o ar interior, já que a iluminação artificial destes espaços é suficiente para garantir boas condições de consulta e leitura para os utilizadores.

- Colocar cortinas exteriores em todas as janelas para impedir que a radiação exterior provoque o aquecimento dos depósitos e incida diretamente nos documentos, acelerando a sua deterioração;
- Sensibilizar os funcionários para a importância de se manterem as portas fechadas, tanto para o corredor como entre os dois depósitos activos.

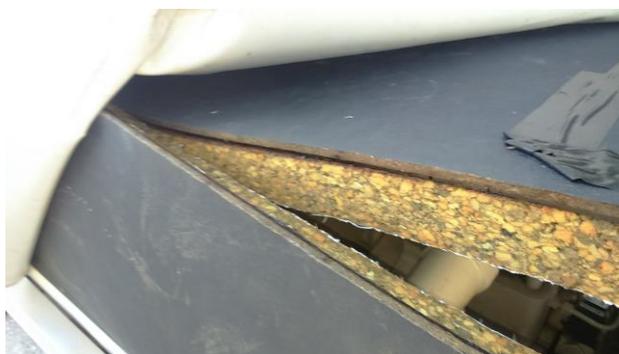
Figura 4-9. Placas de isolamento sonoro do *chiller*.

Ao se verificar o estado do *chiller*, nota-se que as placas de isolamento sonoro estão deterioradas e já não isolam convenientemente, Figura 4-9. Os apoios do *chiller* podem ser também uma causa da propagação de vibrações e ruído, Figura 4-10.

É necessário substituir as placas isoladoras o mais brevemente possível e verificar se os apoios são adequados para esta situação. Se não for o caso, então é necessário melhorar o seu isolamento e garantir que as vibrações causadas pelo funcionamento do *chiller* são devidamente atenuadas. Os funcionários devem também ser informados sobre a importância de se manterem as portas de acesso à cobertura sempre fechadas, pois estas têm um papel fundamental na atenuação da transmissão do ruído do *chiller* pelo ar.

- Substituir as placas de isolamento acústico dos compressores do *chiller* que estão deterioradas, e se mostram insuficientes, e melhorar o isolamento nos apoios para atenuar a propagação de vibrações pelo edifício;
- Manter as portas de acesso à cobertura sempre fechadas para auxiliar o isolamento sonoro do *chiller*.

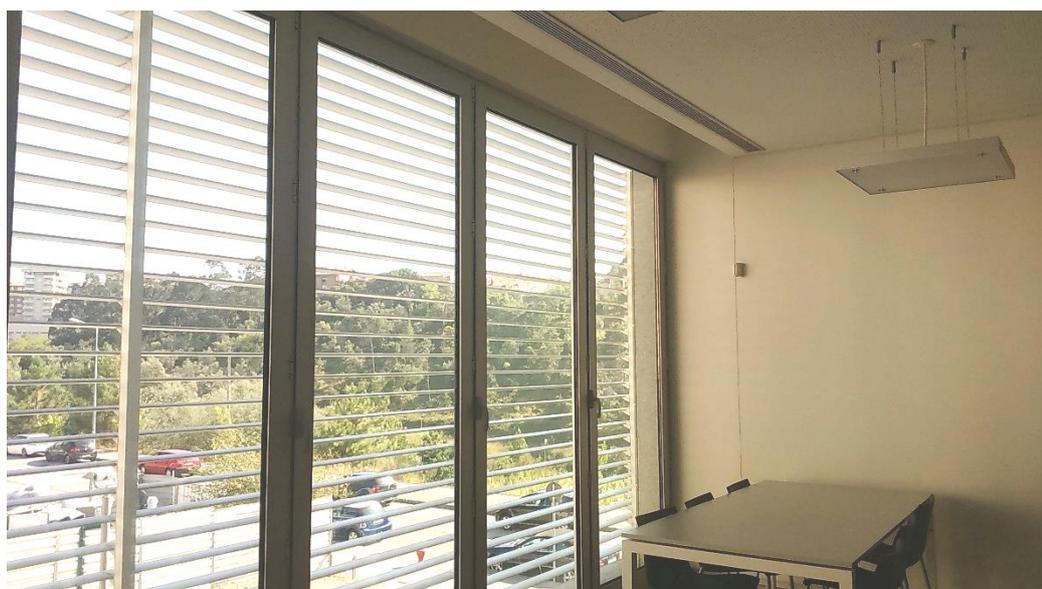
Figura Ap-4. Sala de trabalhos de grupo, ponto 1 de medição de ruído e de medições de velocidades de ar.
