**FCTUC** DEPARTAMENTO DE ENGENHARIA CIVIL  
FACULDADE DE CIÊNCIAS E TECNOLOGIA  
UNIVERSIDADE DE COIMBRA

# **Vigas de Betão Armado Submetidas a Esforço Transverso.**

Dissertação apresentada para a obtenção do grau de Mestre em Engenharia Civil na Especialidade de Estruturas

**Coimbra, Julho, 2015**

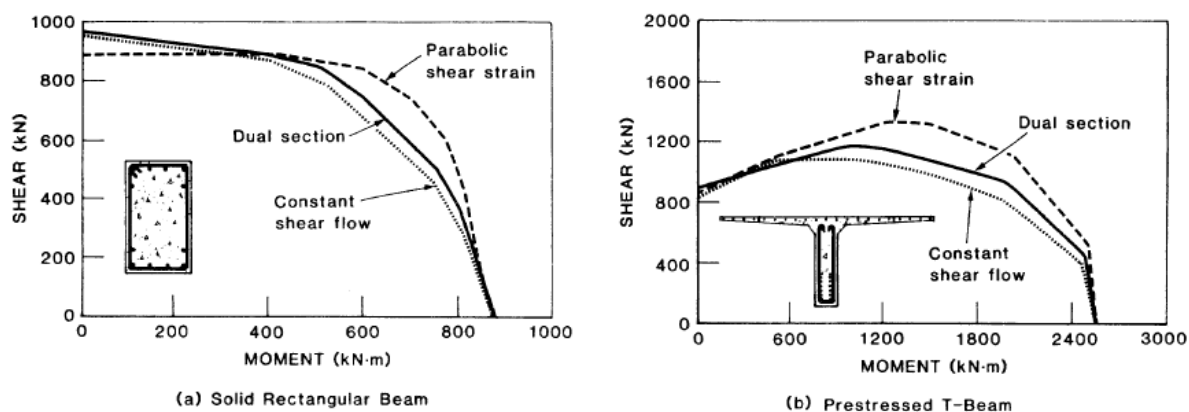
Figura 2.3 – Relação entre o corte e o momento (adaptado de Vecchio & Collins, 1988).

da MCFT podem ser aplicadas nas análises de reforço em vigas. Deste estudo concluiu-se que quanto mais esbelta for a viga, menor é a relação entre os valores resistentes de esforço transverso e do momento fletor. Repare-se na Figura 2.3, na qual se pode verificar que para a viga (b), o esforço transverso irá condicionar severamente o seu dimensionamento para secções cujos momentos são aproximadamente nulos, ao contrário das vigas menos esbeltas (a).

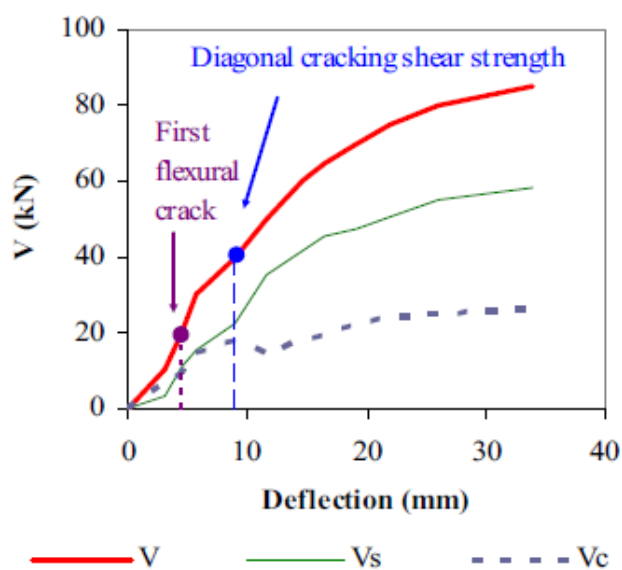
Figura 2.5 - Contribuição do betão e da armadura transversal para a resistência ao corte. (adaptada de Arslan e Polat 2013).

O BA é vulnerável a ações de corte, nomeadamente quando tem estas têm origem em fortes ações dinâmicas, como é o caso dos sismos (Arslan e Polat, 2013). Considerando estas noções, os autores desenvolveram um estudo com o objetivo de avaliar a contribuição do betão para a resistência de vigas de BA quando este rompe devido a tensões de corte. Portanto, submeteram as vigas a carregamentos cíclicos, chegando à conclusão que a contribuição do betão varia entre 18% a 69% da força máxima. Ainda que o carregamento não seja do mesmo tipo do estudado neste trabalho, é importante considerar estudos experimentais semelhantes no sentido de se cruzarem informações que se tornem pertinentes. Sezen e Moehle (2004), também estudaram a contribuição do betão e da armadura longitudinal, até e após, o ponto de fissuração provocado por esforço transverso. Este fenómeno pode observar-se na Figura 2.5, onde o esforço transverso total  $V$  resulta da contribuição do betão  $V_c$  e da parcela do aço  $V_s$ . Ou seja, aquando da primeira fissura de flexão, as tensões no aço tracionado equilibram as compressões no betão. Após a primeira fissura de esforço transverso, a parcela resistente do aço passa a ser muito mais significativa.

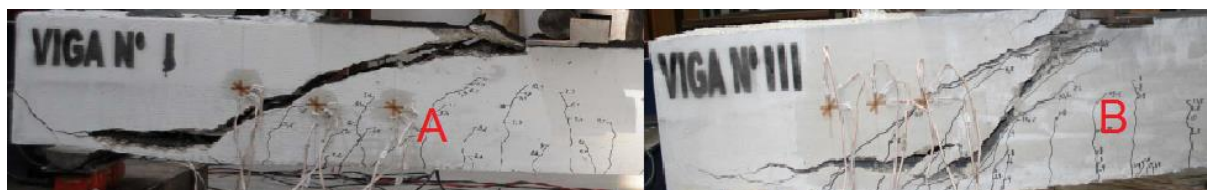
Figura 2.7 - Modos de rotura de vigas com estribos (adaptada de Lopes *et al*, 2008)

Para elementos armados à flexão e ao corte, segundo Lopes *et al* (2008), verificaram-se dois tipos de rotura provocados por esforços de corte. Os modos de rotura são: rotura pelas armaduras transversais, representado em (A), e a rotura por escorregamento dos estribos devido à falta de amarração eficaz, reproduzido em (B). Estes tipos de rotura são ilustrados na Figura 2.7.

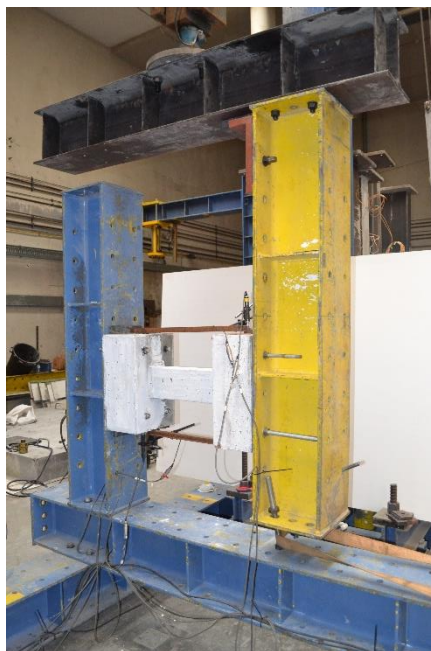
Figura 3.1 - Perpetiva real do ensaio.

Para melhor precessão do ensaio é apresentada na Figura 3.1 uma perspetiva real do ensaio e na Figura 3.5 a vista Frontal e planta dos provetes, com as respetivas cotações.

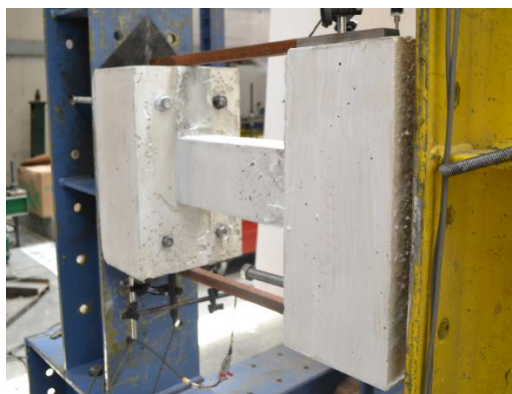
Figura 3.4 - Perspetiva do provete ligado ao pilar do apoio.

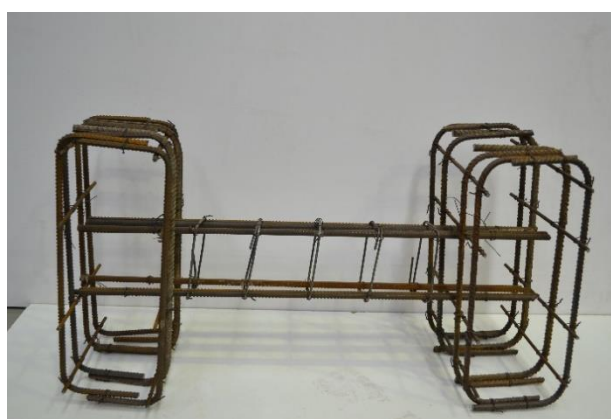
Figura 3.6 - Perspetiva da armadura do provete 2.

varões  $\phi 12$  foram executadas com o auxílio da máquina de cortar e dobrar. Privilegiou-se ao máximo o rigor no corte, na dobragem e na amarração, principalmente na zona em estudo, garantindo simetria longitudinal das armaduras e a total uniformidade das mesmas. Os estribos foram construídos e amarrados com todo o rigor possível, tentando garantir-se que todos ficariam com as mesmas dimensões e que cumpriam os espaçamentos estipulados. O lado do fecho dos estribos foi colocado alternadamente entre as faces superior e inferior da viga, garantindo maior uniformidade. Os diâmetros utilizados foram o  $\phi 12$ ,  $10$  e  $6$  mm, para os maciços e  $\phi 10$  e  $4$  para as vigas. A título de exemplo apresenta-se na Figura 3.6 a armadura correspondente ao Provete 2.

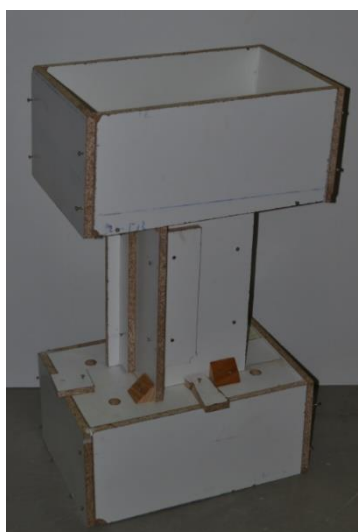
Figura 3.7 - Perspetiva do modelo de cofragem dos provetes.

foram seladas com Mastic, o que proporcionou uma adequada impermeabilização, imprescindível no reaproveitamento da cofragem. Estava prevista a reutilização dos tubos de PVC; contudo não foi possível devido à sua aderência à argamassa. O recobrimento das armaduras foi garantido recorrendo a pequenos pedaços de varão  $\phi 10$ , distribuídos ao longo da armadura. Desconhecendo melhor solução, a betonagem do provete foi executada com o provete “ao alto”, na posição representada na Figura 3.7, o que dificultou muito esse processo, suscitando inclusive possíveis imperfeições nos provetes. Este especto deveria ter sido melhor planeado.

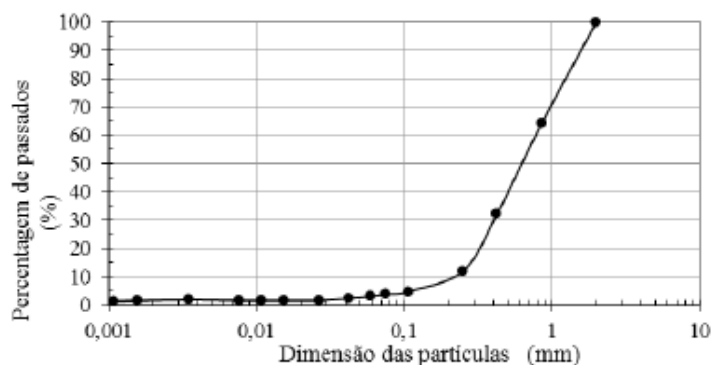
Figura 3.8 - Curva granulométrica da areia. (adotada de Pereira, J. 2013)

A areia utilizada foi fornecida pelo Laboratório de Geotecnia e foi recolhida junto ao nó da autoestrada A14 na zona de Souselas. Este material já foi utilizado por várias ocasiões em trabalhos realizados no DEC. É um material relativamente rolado e é composto por cerca de 85,16% de  $SiO_2$ , 6,67% de  $Al_2O_3$  e 4,79% de  $K_2O$ . Na Figura 3.8 pode observar-se a curva granulométrica do material. Repare-se que a dimensão da maior parte dos grãos de areia, está entre 0,1 mm e 0,9 mm.

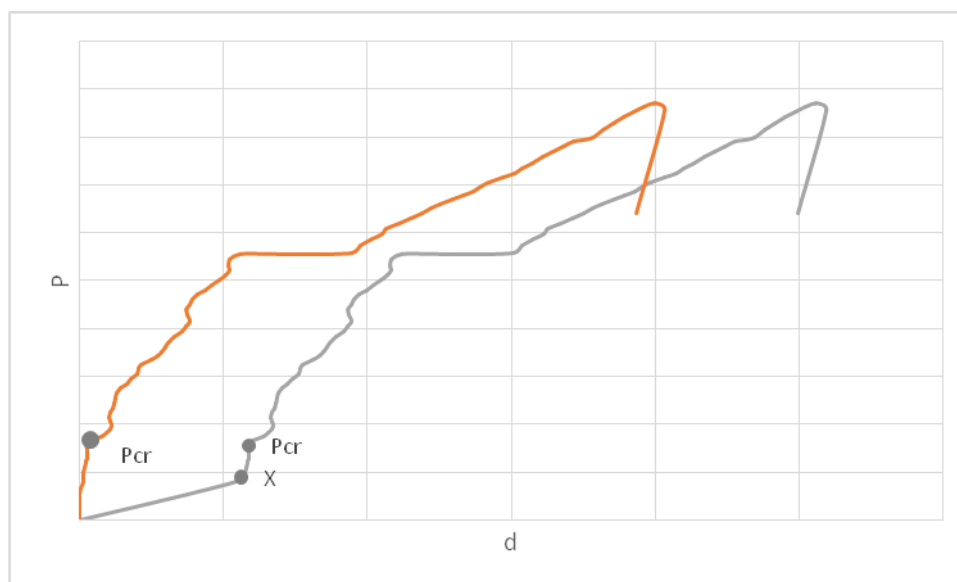
Figura 4.1 - Correção das curvas  $P-d_v$ .

Assim, os gráficos  $P-d_v$  foram corrigidos da forma como é exemplificada na Figura 4.1. A curva a cor cinza representa o tipo de curva registada no “Datalogger”. A laranja representa-se a curva final corrigida. O *ponto X* indica o início da ação imposta pelo atuador. Desde a origem, até esse ponto é visível a influência dos resíduos gerados pelo “*fecho do layout*”. Repare-se, que a fase elástica foi totalmente afetada pelas perturbações impostas, não sendo observado qualquer tipo de linearidade do ponto inicial até ao início da fissuração, representado no ponto  $P_{cr}$ . Por vezes, a inclinação correta só foi observada já próxima do ponto de fissuração  $P_{cr}$ . A solução adotada passou por corrigir as curvas experimentais, entre a origem e o ponto X, com base nas curvas teóricas fornecidas pelo programa de análise não linear ANL referenciado no Capítulo 2, nas quais se tem confiança para estimar a rigidez e duração da fase elástica. Até ao ponto X, as curvas corrigidas assumem a rigidez calculada pelo programa ANL. A partir daí, os resultados experimentais são transladados de uma determinada quantidade de deslocamento  $d_v$  de modo a que a origem seja respeitada.

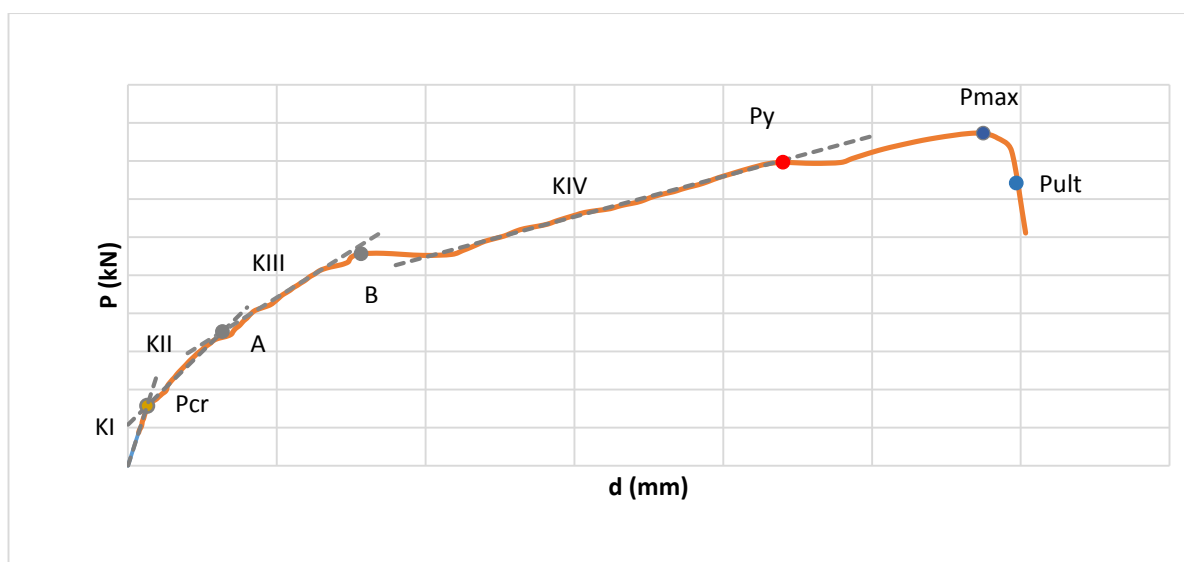
Figura 4.4 - Diagrama  $P-d_v$  tipo.

Na Figura 4.4 é apresentado o diagrama  $P-d_v$  tipo. Repare-se que neste diagrama são observados novos estados de comportamento que não eram vislumbrados no diagrama de MacGregor (1992). Considerando as condições anteriormente referidas, define-se o Estado I, correspondente à primeira fase do ensaio. Esta apresenta um valor de rigidez  $K_I$ , calculada pelo processo acima descrito, estendendo-se desde o início do gráfico até ao ponto de fissuração  $P_{cr}$ . Este ponto simboliza o aparecimento da 1ª fissura de flexão. O Estado II inicia-se no ponto de fissuração, e engloba três fases com valores de rigidez distintas,  $K_{II}$ ,  $K_{III}$  e  $K_{IV}$ , terminando no ponto de cedência das armaduras transversais  $P_y$ . A passagem da rigidez  $K_{II}$  para  $K_{III}$  resulta do aparecimento da segunda fissura de flexão e é referenciado graficamente pelo ponto A. A passagem da rigidez  $K_{III}$  para  $K_{IV}$  é caracterizada pelo aparecimento das fissuras de esforço transversal, indicadas no gráfico pela letra B, no qual se nota também o aparecimento de um patamar de plastificação, resultando, por vezes, numa eventual descarga devido à fratura da argamassa nas fissuras diagonais. O Estado III com início na plastificação das armaduras, passa pelo ponto de máxima carga  $P_{max}$  e finaliza quando a carga decresce atingindo o colapso, ou a carga última  $P_{ult}$ , a cerca de 85% do  $P_{máx}$ . A amplitude de deformação deste estado caracteriza a ductilidade da viga.

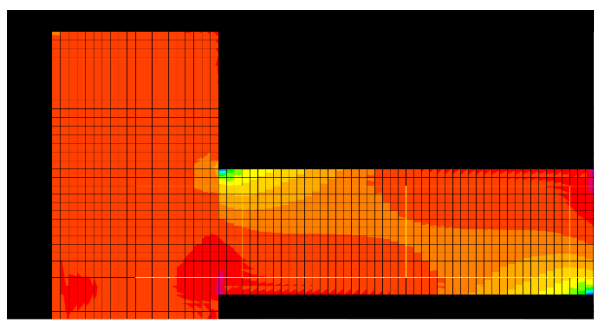
Figura 4.5 – Mapa de tensões.

Relativamente à fissuração, são apresentadas as evoluções das fissuras de flexão e de esforço transverso assim como a carga aquando da sua leitura. Importa referir que as cargas indicadas podem não corresponder à carga efetiva, uma vez que estes valores corresponderam às leituras visíveis do atuador. As fissuras correspondentes à carga de fissuração nunca foram vislumbradas nas vigas. Provavelmente, estas fissuras formaram-se na ligação viga-macício, a posição do maior momento fletor, o que impossibilitou a sua observação e medição. Recorrendo ao programa de elementos finitos SAP 2000, é possível confirmar a localização destas fissuras nas posições indicadas, como se pode observar na Figura 4.5. Porém, o valor da carga de fissuração obtido é cerca de 60% do valor estimado através do programa de ANL e do observado experimentalmente. Com o auxílio do programa SAP 2000 e admitindo o valor da tensão resistente à tração nos extremos superior e inferior da viga, o carregamento vale cerca de  $P \approx 4,7 \text{ kN}$ .

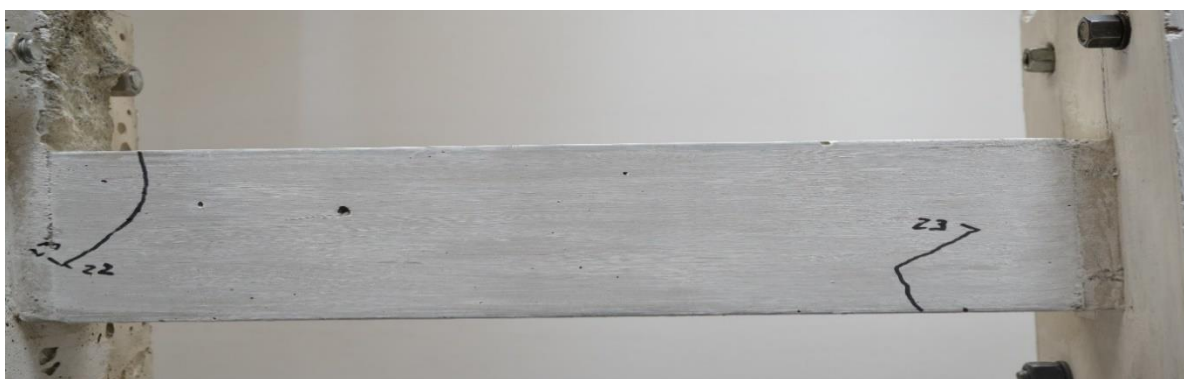
Figura 4. 6 - As duas primeiras fissuras visualizadas no *Proвете 1*.

Na Figura 4.6 Ilustram-se as duas primeiras fissuras visualizadas, previsivelmente devido a esforços de flexão. A primeira fissura foi visualizada quando a carga aplicada valia cerca de  $P\approx 21,6kN$ . Tal como esperado, as fissuras de flexão surgiram nas partes tracionadas das extremidades da viga, evoluindo de forma quase parabólica para as respetivas extremidades. As fissuras presumivelmente atribuídas ao esforço transversal surgiram pouco depois, por volta de  $P\approx 25,8kN$ , como se pode visualizar na Figura 4.7. Estas fissuras surgiram próximo da linha média das secções transversais, com uma inclinação de aproximadamente  $\theta=45^\circ$ , evoluindo posteriormente para as faces superior e inferior com inclinações de até  $\cotg\theta\approx 3$ . Tal como previsto, o colapso do provete ocorreu por rotura da armadura de esforço transversal, na zona da viga provocando a rotura do aço em nos dois ramos dos estribos. Na Figura 4.8 Apresenta-se a rotura da viga, assim como, o desenvolvimento final de toda a fissuração. A rotura deu-se na fissura que manteve sempre a maior abertura ao longo do ensaio, sendo notório que é uma rotura provocada por esforço transversal.

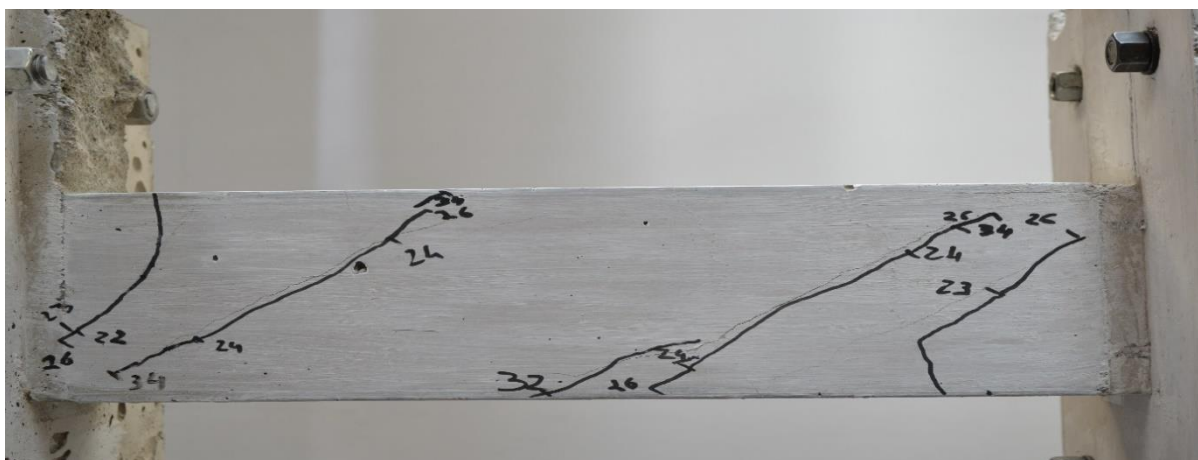
Figura 4. 7 - Desenvolvimento das fissuras do *Provete 1*.

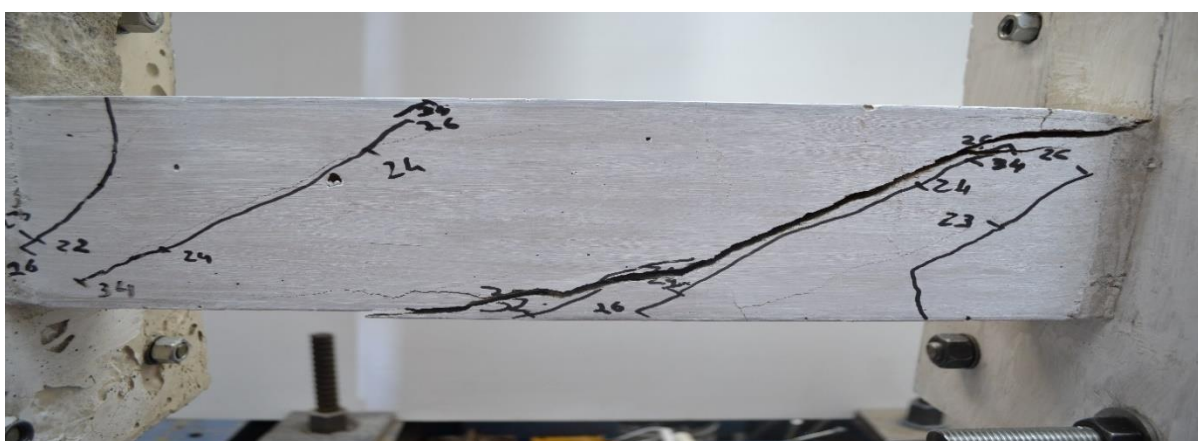
Figura 4. 8 - Rotura do *Provete 1*.

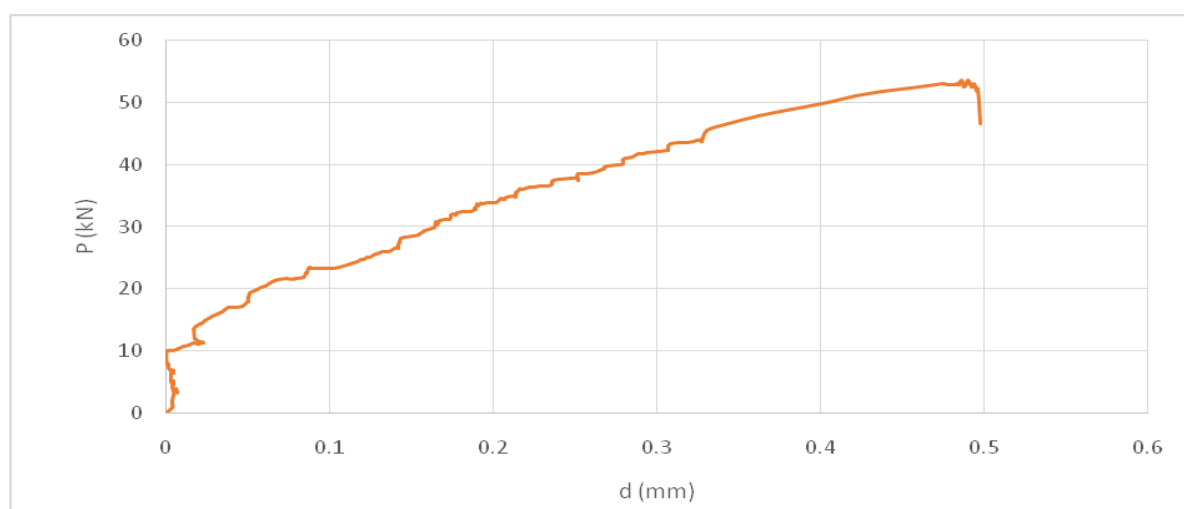
Figura 4.11 - Curva  $P$ - $d_h$  do *Provete 1*.

Na Figura 4.11 e Figura 4.12 está representada, respetivamente, a relação entre a carga e o deslocamento horizontal, e, a carga e a rotação relativa entre os maciços do *provete 1*. Até ao ponto de fissuração o deslocamento horizontal e a rotação são praticamente nulos. Depois disso, assume-se uma fase linear até ao ponto de cedência das armaduras, tanto para as deformações como para as rotações. O valor do deslocamento horizontal máximo é cerca de  $0,5\text{ mm}$ , o que representa 12% do valor deslocamento vertical máximo. O valor da rotação máxima é cerca de  $1,9\text{ rad}/\%$ . Estes valores são de carácter reduzido e estão relativamente perto do valor de erro dos defletómetros.

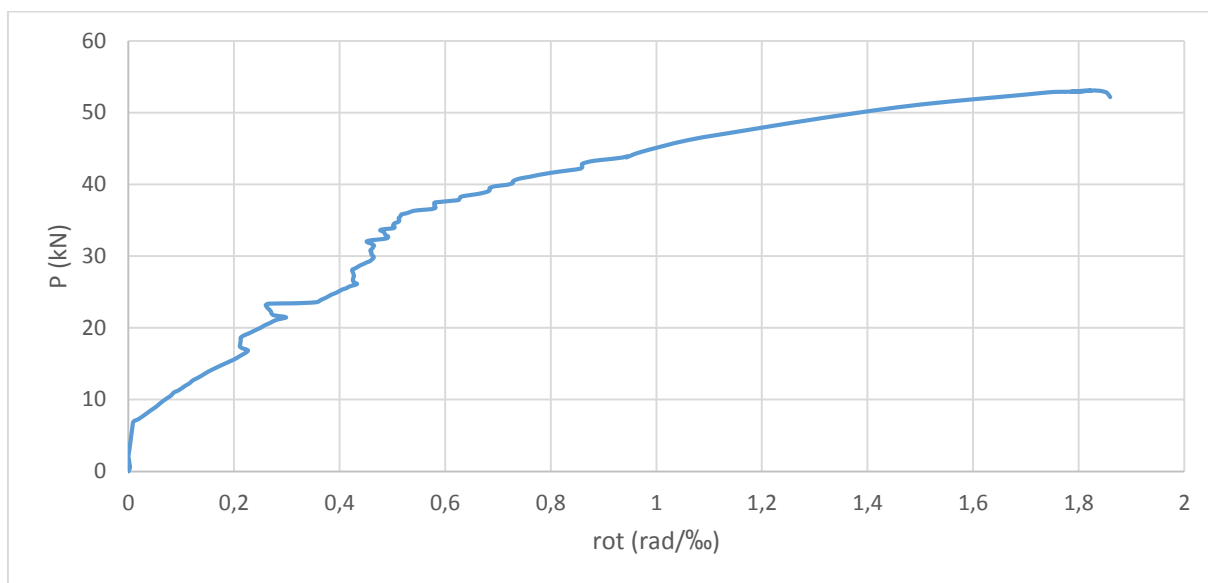
Figura 4.12 - Curva  $P$ -rot do Provete 2.

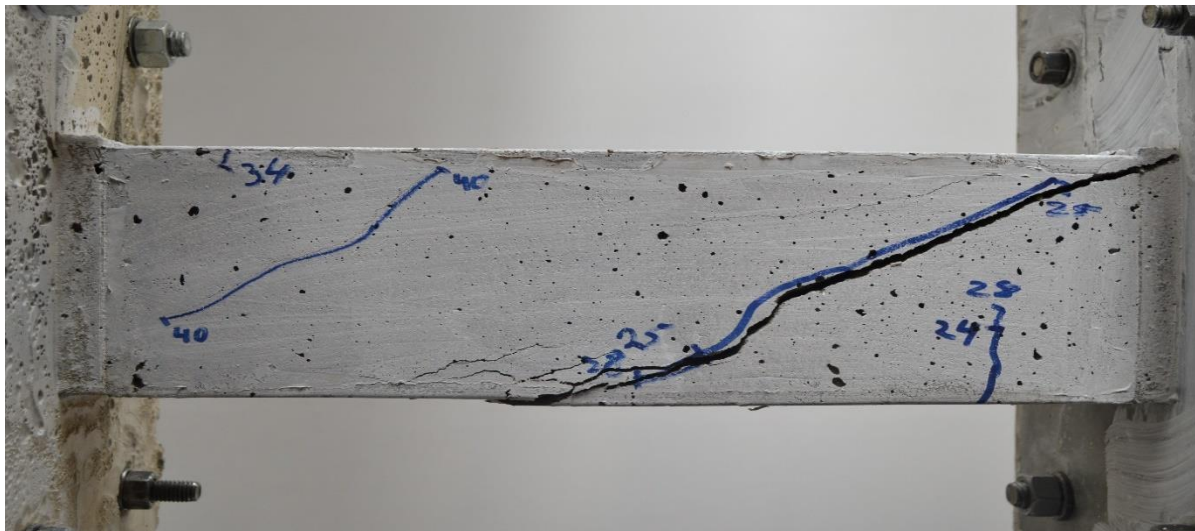
Figura 4.13 - Rotura do *Provete 2*.

direito da face do provete. Ainda assim, a fissuração do *Provete 2* seguiu o mesmo padrão do *Provete 1*.

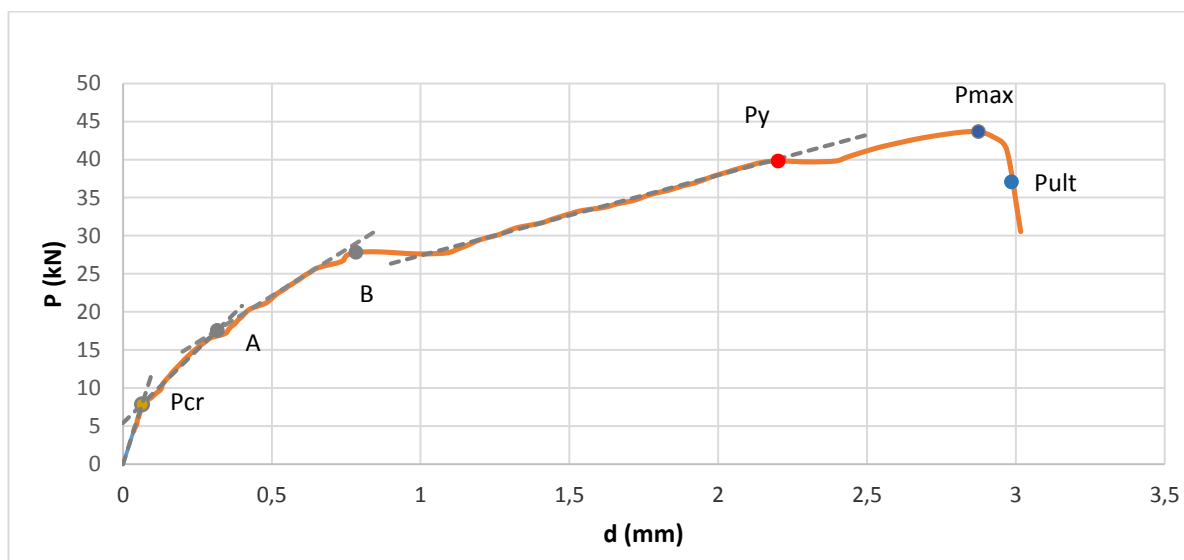
Figura 4.14 - Curva  $P-d_v$  do *Provete 2*.Quadro 4.3 - Cargas e deformações dos pontos característicos do *Provete 2*.

Na Figura 4.14 Apresenta-se graficamente o diagrama  $P-d_v$  para o *Provete 2*. No Quadro 4.3 apresentam-se os valores dos pontos característicos da correspondente curva  $P-d_v$ . Novamente, são observadas as cinco fases do comportamento da viga e, conseqüentemente, a quebra dos valores da rigidez correspondentes. A fissuração inicia-se por volta de  $P \approx 7,9 \text{ kN}$  quando  $d_v \approx 0,06 \text{ mm}$ . Tal como no caso do *Provete 1*, esta fissura não foi detetada. A 2ª fissura de flexão surge quando  $P \approx 17,6 \text{ kN}$  e a de esforço transverso para  $P \approx 27,8 \text{ kN}$ . Verifica-se que, com o início da fendilhação dá-se a perda da rigidez acentuando-se nas restantes fases. Ao contrário do *Provete 1*, neste caso, no início da fendilhação de corte, i.e. a seguir ao ponto B, verifica-se um patamar de carga, indicando a transferência de tensões da argamassa para os estribos. Neste patamar verificou-se uma deformação ao nível global do provete de cerca de  $d \approx 0,3 \text{ mm}$ . Logo após a cedência, verifica-se outro patamar. A única razão para este segundo patamar só pode residir na formação da segunda fissura de esforço transverso. Depois do ponto de cedência das armaduras  $P_y \approx 47,6 \text{ kN}$ , surge o ponto de carga máximo  $P_{max} \approx 43,6 \text{ kN}$ , quando o deslocamento vertical valia  $d_v \approx 2,87 \text{ mm}$ . Quase que imediatamente depois, ocorre a rotura do provete, com características frágeis, quando o deslocamento máximo valia  $d_v \approx 2,99 \text{ mm}$ , cerca de 0,7% o vão do provete.

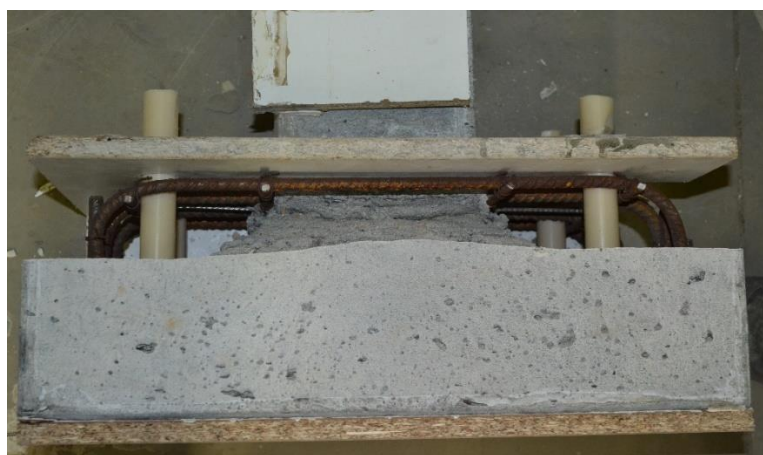
Figura 4.18 - Defeito construtivo no *Provete 3*.

Como descrito no *Capítulo 3*, o *Provete 2* apresenta uma particularidade especial. Após a descofragem do provete reparou-se que este evidenciava uma anomalia ao nível de um dos maciços. Por defeito de betonagem, uma parte não estava completa com argamassa. Essa anomalia foi resolvida posteriormente, preenchendo-se o espaço com metacaulino. Adotou-se este material ao invés da argamassa, devido às suas aparentes propriedades de boa aderência. O metacaulino teve um excelente comportamento durante o ensaio, não apresentando sinais de má aderência ou fissuração excessiva. Na Figura 4.18 pode visualizar-se o defeito construtivo e na Figura 4.19 apresenta-se o provete depois da reparação.

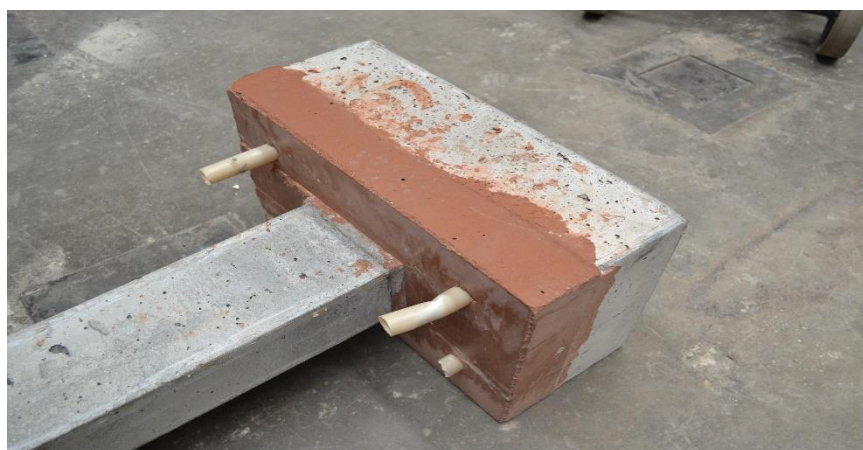
Figura 4.19 - *Provete 3* após reparação.

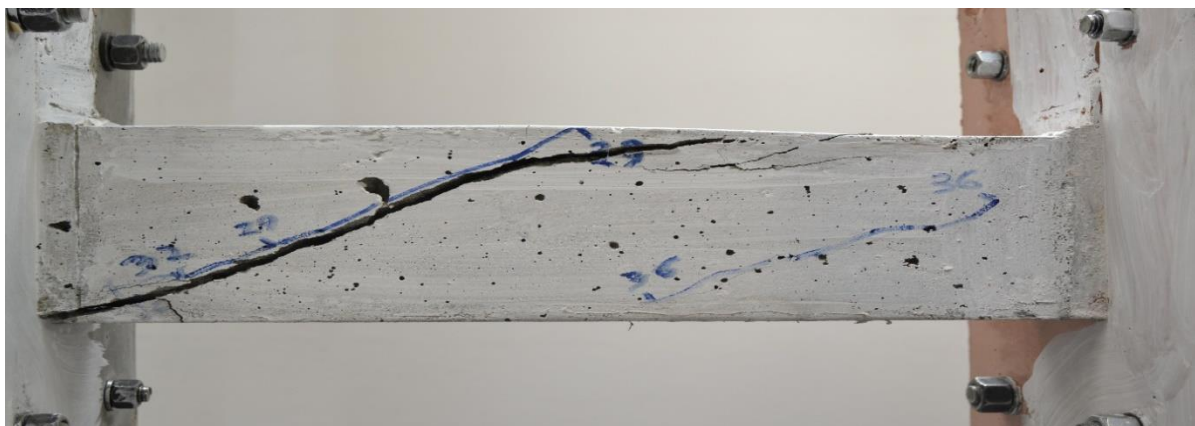
Figura 4. 20 - Rotura do *Provete 3*.

Na Figura 4.20 visualiza-se a fissuração ocorrida durante o ensaio e o modo de rotura do provete. Neste caso, com alguma surpresa, as primeiras e únicas fissuras visualizadas foram as diagonais, quando a carga aplicada valia cerca de  $P \approx 28\text{ kN}$ . A razão deste acontecimento está explicada no parágrafo seguinte com o auxílio da Figura 4.21

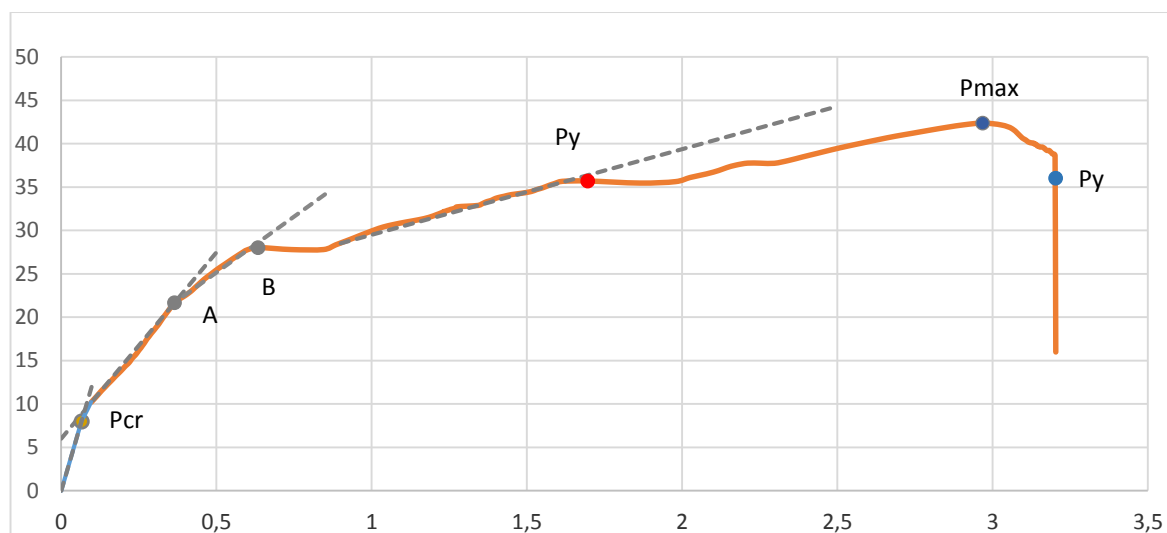
Figura 4.21 - Curva  $P-d_v$  do *Provede 3*.

armaduras foi de  $P_y \approx 47,6 \text{ kN}$ , sendo o ganho de carga, durante a última fase de fissuração, inferior ao apresentado pelos provetes anteriores. Após a cedência das armaduras, surgiu o ponto de carga máximo  $P_{max} \approx 42,4 \text{ kN}$  quando  $d_{vP_{max}} \approx 2,97 \text{ mm}$ . Por último, a rotura do provete dá-se por volta do deslocamento vertical  $d_{máx} \approx 3,2 \text{ mm}$ , cerca de 0,71% do vão do provete, ou seja, quase o dobro do limite regulamentar  $L/250$ .

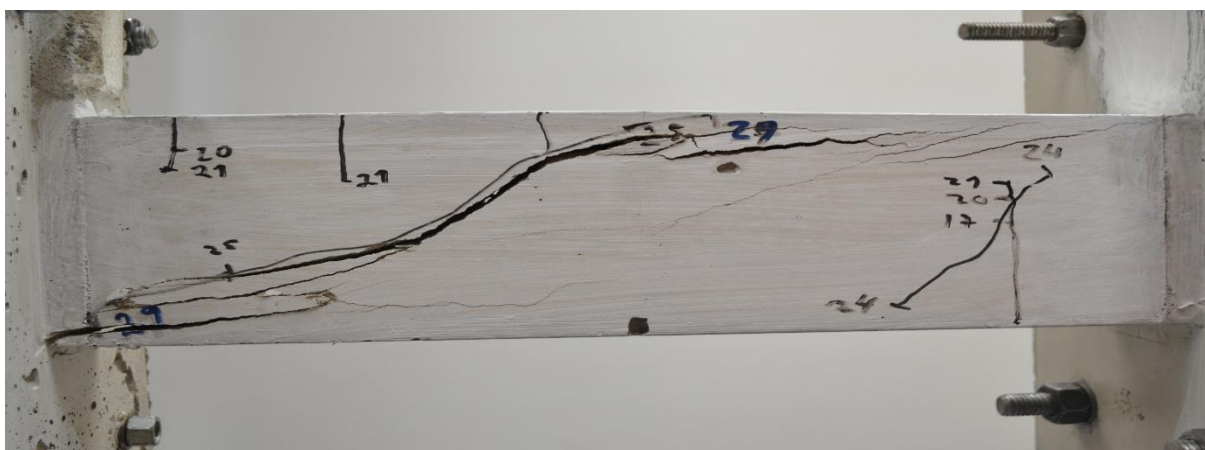
Figura 4. 25 - Rotura do *Provete 4*.

Como se pode observar na Figura 4.25, as fissuras de flexão pouco se desenvolveram, tendo sido visualizadas à carga de  $P\approx 23,7\text{kN}$ . As fissuras diagonais, observadas à carga de  $P\approx 26\text{kN}$ , ditaram posteriormente a rotura do provete. Também é evidente a formação da escora de betão, limitada por duas fissuras quase paralelas.

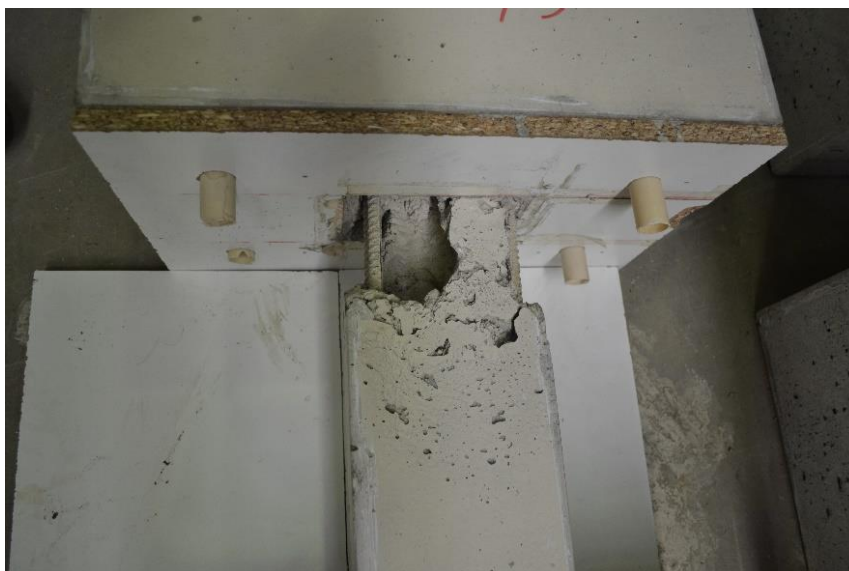
Figura 4. 30 - Defeito construtivo no *Provete 5*.

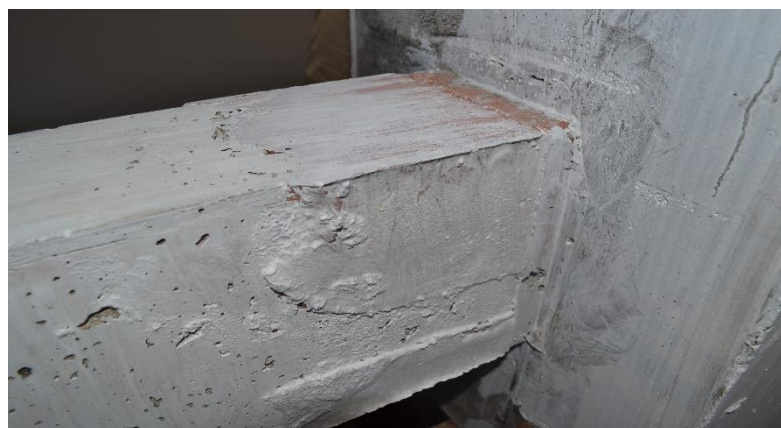
Figura 4.31 - *Provete 5* após reparação.
