DEPARTAMENTO DE
ENGENHARIA MECÂNICA

Caracterização Higrotérmica do ambiente interior na Casa-Forte da Biblioteca Geral da UC

Dissertação apresentada para a obtenção do grau de Mestre em Engenharia do Ambiente na Especialidade em Tecnologia e Gestão do Ambiente

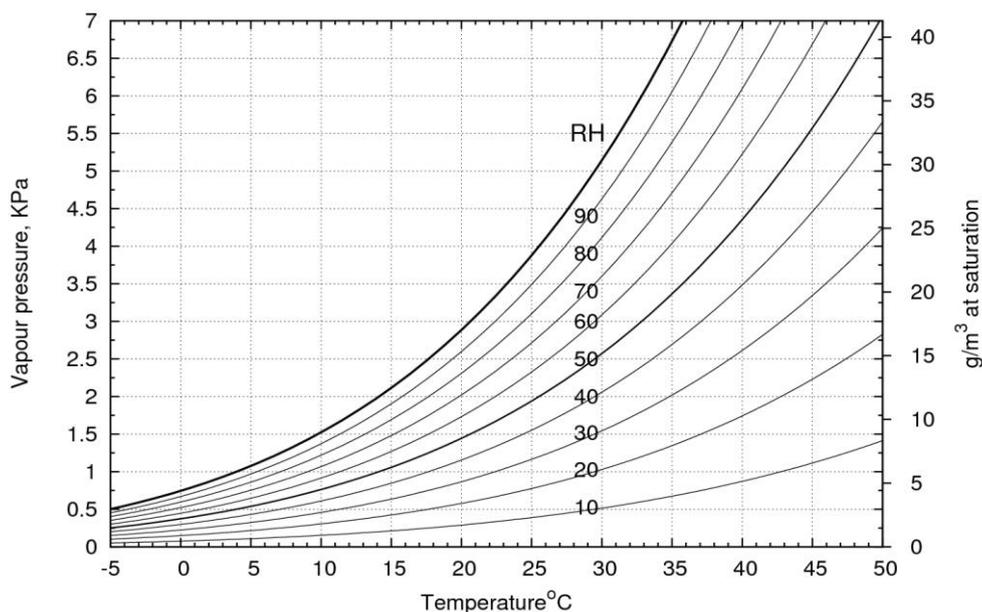
Figura 1- Carta psicrométrica

Uma carta psicrométrica (Figura 1) é um diagrama através do qual se obtém graficamente os valores da humidade relativa e absoluta e do ponto de orvalho. As suas coordenadas são a temperatura do ar e a temperatura do termómetro molhado (IPMA, 2014).

No eixo horizontal são apresentadas as temperaturas do bolbo seco, ou seja, as temperaturas ($^{\circ}\text{C}$) do ar obtidas com um termómetro comum. No eixo vertical do lado direito está a humidade absoluta (g/m^3) e do lado esquerdo a pressão de vapor (kPa). A humidade absoluta é a massa de vapor de água contida num dado volume de ar. A carta psicrométrica é geralmente baseada na pressão atmosférica ao nível do mar que é de 101,325 kPa.

A análise das curvas de humidade relativa e da temperatura do bolbo seco dá-nos as características do comportamento do ar: se está quente, o ar está mais seco; se está frio, o ar está mais húmido.

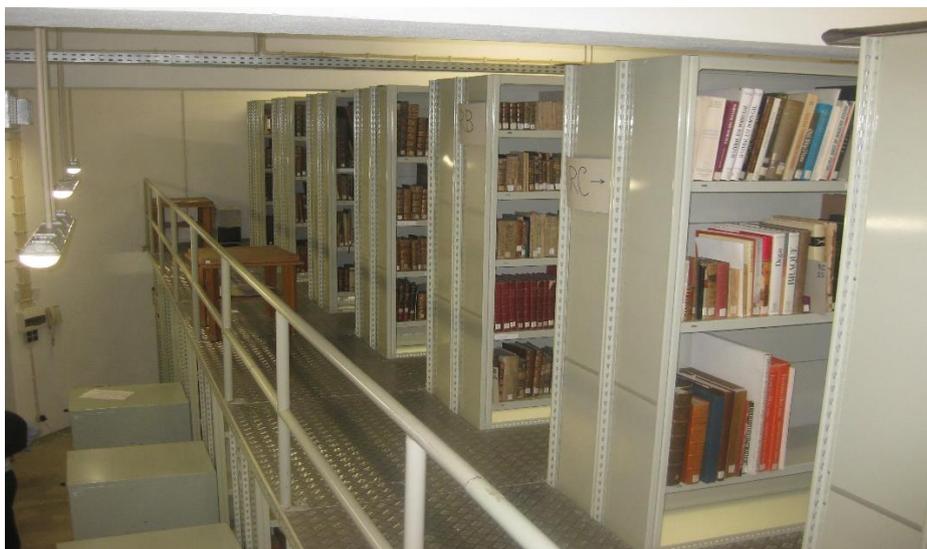
Figura 2- Prateleiras metálicas no interior da Casa-Forte

O interior da Casa-Forte é um espaço semicircular forrado a aço que não partilha nenhuma parede com o exterior, com dois andares de prateleiras metálicas (Figura 2). Nelas está guardada uma grande coleção de livros e manuscritos preciosos, entre os quais se destaca uma Bíblia da escola de Gutenberg e um exemplar da primeira edição d'Os Lusíadas. Devido ao valor dos documentos nele depositados, o acesso ao espaço é muito restrito.

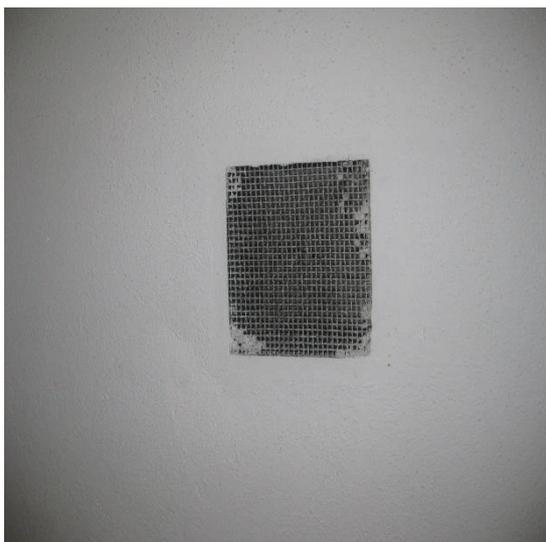
Figura 3- Grelha de respiração

É um local que está praticamente isolado, verificando-se apenas a existência de umas pequenas grelhas, que se pensa terem sido concebidas como respiradouros (Figura 3), não se sabendo ao certo se estão ainda ativas. A área deste espaço é de 83,2 m² e tem uma altura de 4,44 m.

Assim conclui-se que se deve tapar metade ou a totalidade das grelhas de ventilação, como melhoria das condições ambientais.

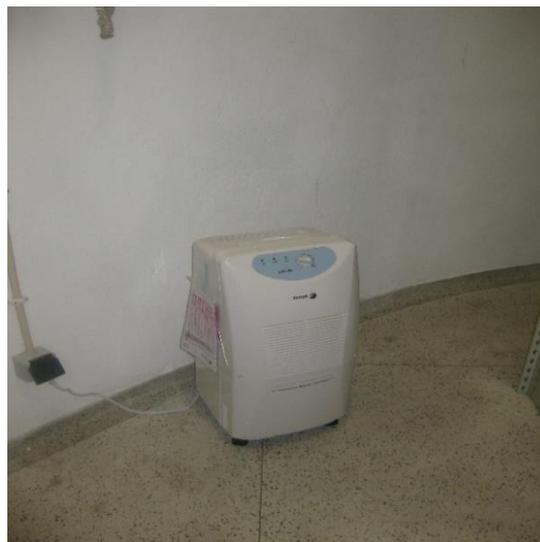
Figura 4- Desumidificador

Posteriormente, no dia 1 de Abril de 2014 foram adicionados dois desumidificadores ao interior da Casa-Forte, semelhantes aos dois já existentes, permanecendo simultaneamente os quatro em funcionamento. Os desumidificadores foram regulados adequadamente – supostamente para um mesmo *set-point* - e foi feito um pedido para que fosse alguém regularmente retirar a água dos respetivos depósitos, antes de estes estarem cheios, para tentar garantir um funcionamento regular e uniforme de todos eles.

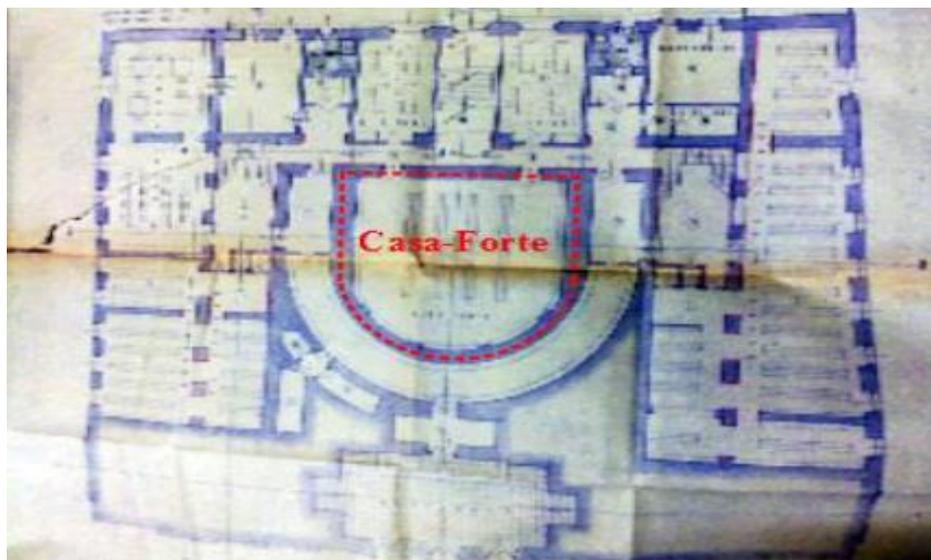
Figura 5- Localização da Casa-Forte na planta da cave da BGUC

A localização da Casa-Forte na planta da cave da BGUC é apresentada na Figura 5.

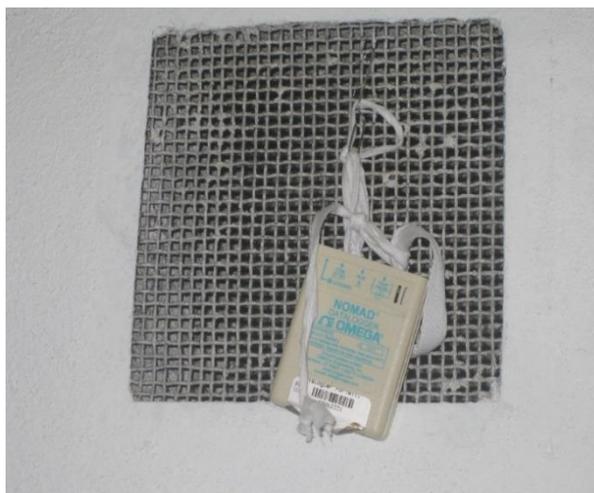
Figura 6- Grelha de ventilação com datalogger

Inicialmente, já estava colocado um *datalogger* no interior da Casa-Forte com a finalidade de coletar os dados termohigrotérmicos. Posteriormente, foi adicionado outro

datalogger igual com o mesmo propósito que foi colocado numa das grelhas de ventilação, como se pode observar na Figura 6. O objetivo era determinar a influência das condições do ar exterior de ventilação admitido naturalmente no espaço através das grelhas.

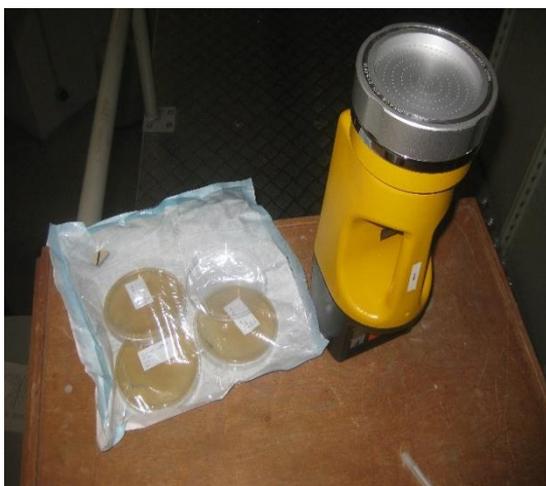
Figura 7- “ SAS SUPER IAQ” e placas para as amostras

O equipamento utilizado neste método foi o bioaerocoletor “ SAS SUPER IAQ” (figura 7), que é um sistema completo para a colheita de amostras do ar para análise microbiológica, incluindo instrumentos para as aplicações baseadas na amostragem de ar ativo, que acomoda uma ou duas placas com meio de cultura. Concebido especificamente para o sector de verificação da qualidade do ar interior, este instrumento SAS é especialmente leve e durável para funcionar em qualquer ambiente (VWR We Enable Science, 2014).

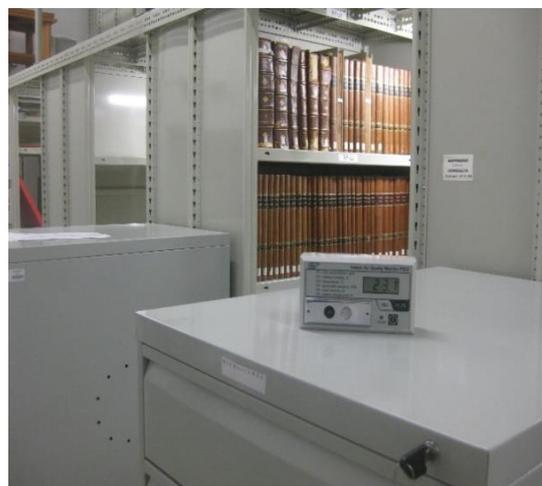
Figura 8- IAQ Monitor PS32

Simultaneamente com o “ SAS SUPER IAQ”, foi utilizado o “IAQ Monitor PS32” (figura 8), que é um aparelho que mede e regista a concentração de dióxido de carbono, humidade relativa, a temperatura do ar e a pressão barométrica. Tem uma bateria interna para garantir a gravação automática de longa duração.

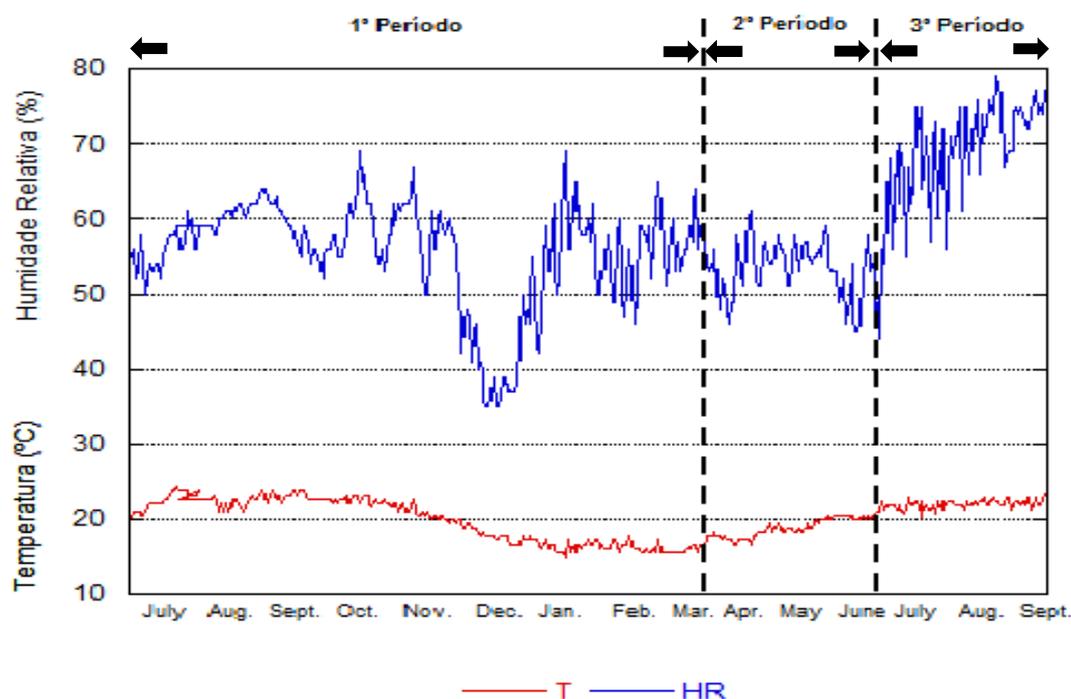
**Figura 9- Temperatura e Humidade Relativa no interior da Casa-Forte
(datalogger da estante)**

A seguir, através da Figura 9 pode-se observar o comportamento da temperatura e da humidade relativa no interior da Casa-Forte, pelos dados registados no datalogger da estante.

Como se pode verificar através do gráfico, o interior da Casa-Forte apresenta no geral algumas oscilações ao nível das condições higrotérmicas. Nota-se a existência de vários picos devido às diferenças que ocorrem entre o dia e a noite.

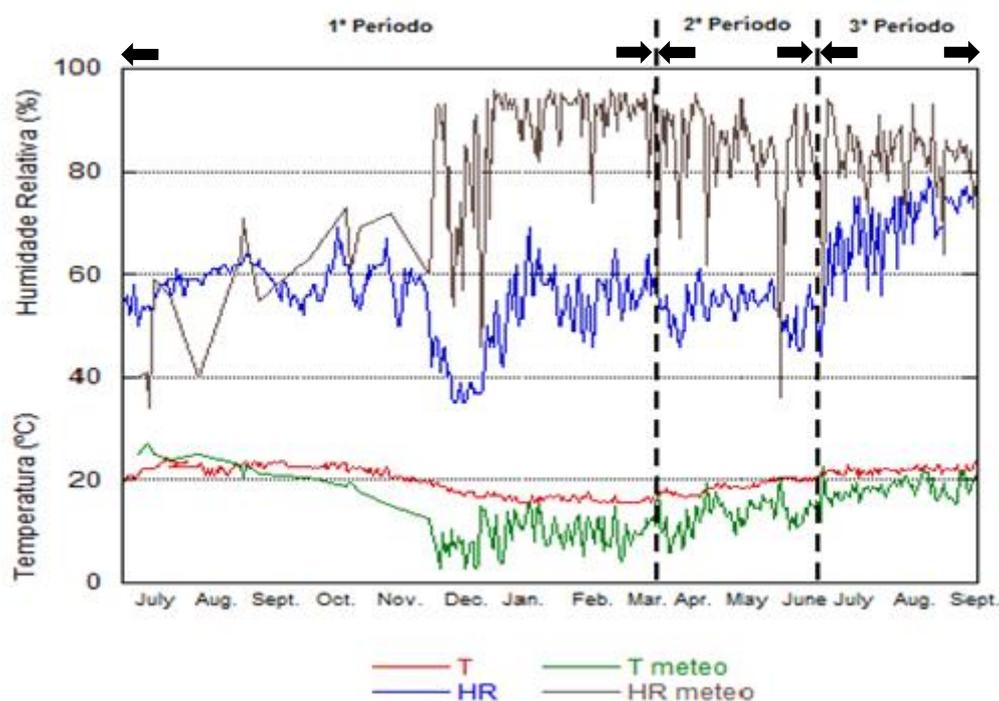
Figura 10- Temperatura e Humidade Relativa no interior e exterior da Casa-Forte (datalogger da estante)

Na Figura 10 é possível observar as temperaturas e humidades relativas no interior da Casa-Forte e nas duas Estações Meteorológicas Automáticas (EMA), uma localizada em Ceira (Distrito de Coimbra) e outra no Departamento de Engenharia Mecânica (DEM) do Pólo 2.

Os valores da temperatura e da humidade relativa do ar interior são os recolhidos do *datalogger* colocado em cima da prateleira metálica, no piso superior da Casa-Forte.

A Figura 10, que representa uma comparação entre as condições higrotérmicas interiores e exteriores, não pode ser analisada de forma credível até meados de Novembro pois os dados exteriores disponíveis não estão completos. Os dados retirados das duas estações meteorológicas mais próximas da Casa-Forte tiveram bastantes falhas, no período de Junho a Novembro de 2013.

Nota-se que se verifica uma relação entre a temperatura e a humidade relativa, uma vez que quando a temperatura diminui a humidade relativa aumenta e no inverso também acontece. Pode-se afirmar que os níveis de temperatura e humidade relativa internos são influenciados pelas condições ambientais exteriores.

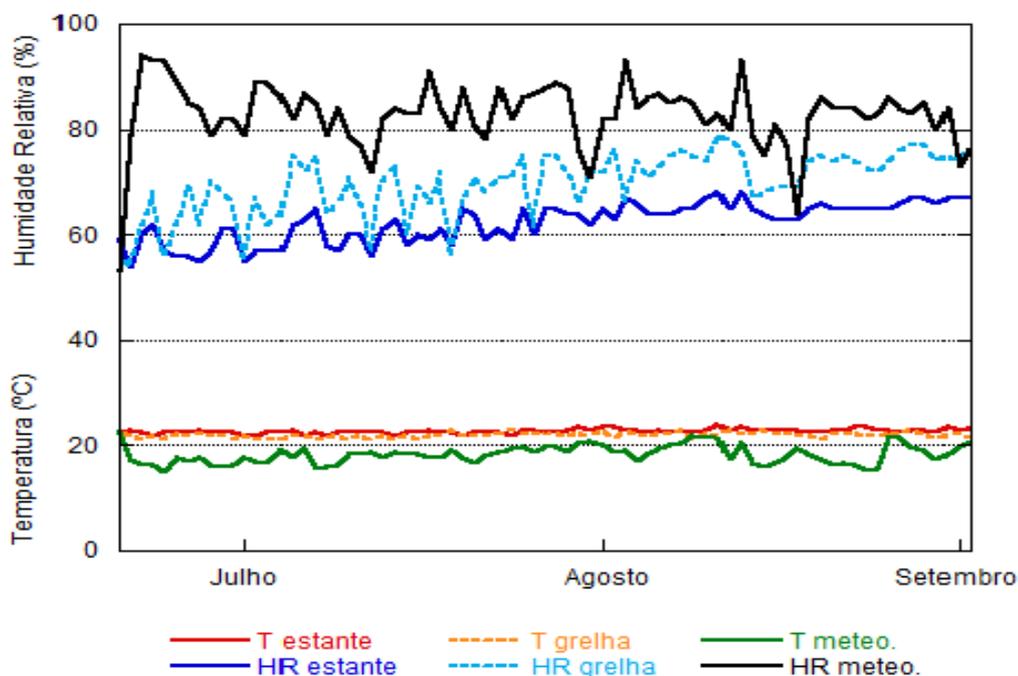
Figura 11- Temperatura e Humidade Relativa no interior e no exterior da Casa-Forte, durante o 3º período (dataloggers da estante e da grelha)

Na Figura 11, relativa ao 3º período, são apresentados os resultados dos *dataloggers* da grelha de ventilação e da estante com os dados meteorológicos.

O 3º período da recolha de dados foi o único em que ambos os *dataloggers* registaram simultaneamente a temperatura e a humidade relativa.

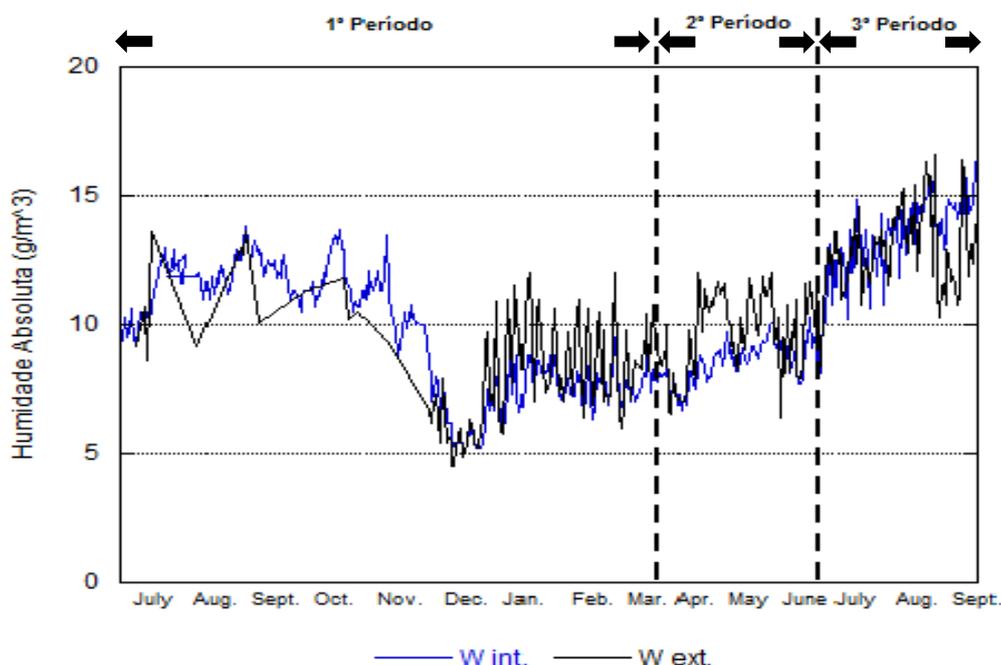
Figura 12- Humidade Absoluta no interior e exterior da Casa-Forte (datalogger da estante)

A seguir, a Figura 12 mostra a evolução da humidade absoluta no interior da Casa-Forte e no exterior ao longo do tempo, calculada conforme descrito no Anexo A.

Como já foi referido e é visível na Figura 12, os dados meteorológicos fornecidos até meados de Novembro de 2013 têm muitas falhas, logo não é possível fazer uma análise comparativa até essa data.

Com a análise desta última figura conclui-se que o ambiente interior da Casa-Forte é bastante influenciado pela humidade exterior, influência essa que será tanto maior quanto maior for o caudal de ar admitido pelas grelhas de ventilação natural.

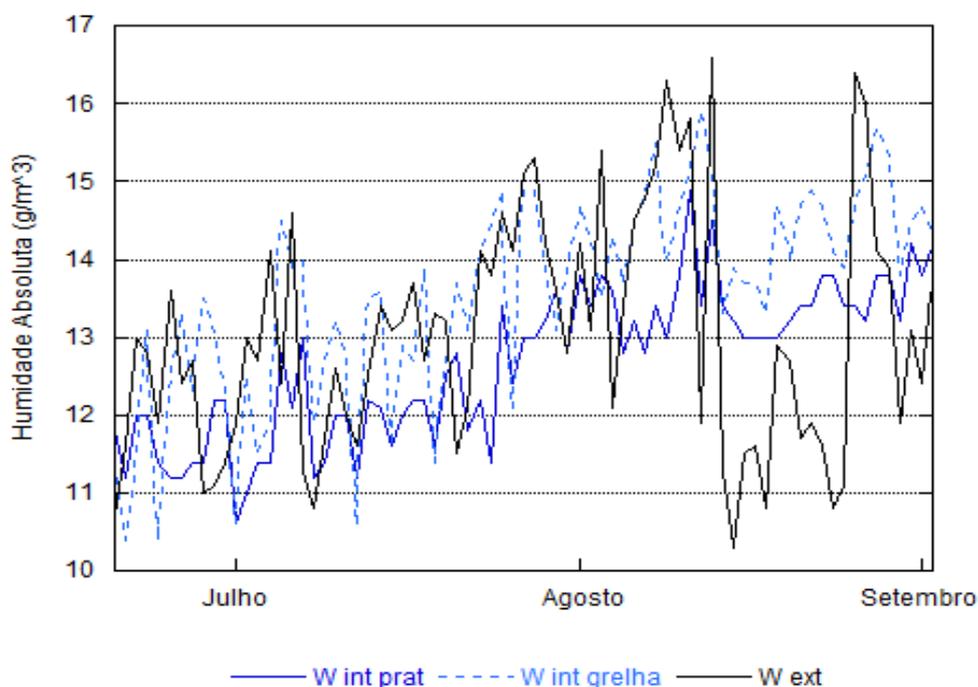
Figura 13- Humidade Absoluta interior e exterior da Casa-Forte (datalogger da estante e da grelha)

A seguir a Figura 13 apresenta a evolução da humidade absoluta no interior da Casa-Forte e no exterior, ao longo do 3º período do estudo. As humidades absolutas foram calculadas conforme se pode observar no Anexo A.

Neste período estiveram ambos os *dataloggers* a registar dados de temperatura e humidade relativa.

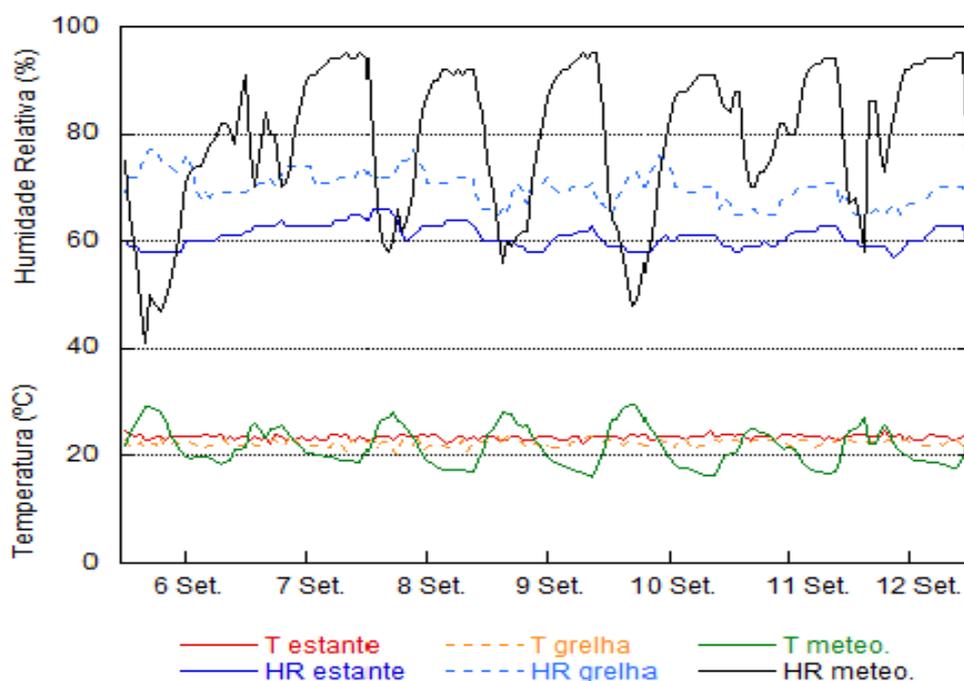
Figura 14- Temperatura e Humidade Relativa no interior e exterior da Casa-Forte, entre 5 e 12 de Setembro de 2014 (datalogger da estante e da grelha)

Seguidamente, na Figura 14 é possível observar as temperaturas e humidades relativas no interior da Casa-Forte e na Estação Meteorológica Automática localizada no Departamento de Engenharia Mecânica do Pólo 2, no período em estudo.

Para o *datalogger* colocado na grelha, o gráfico mostra uma temperatura estável quase sempre entre os 21/22 °C o que corresponde ao limite máximo recomendado.

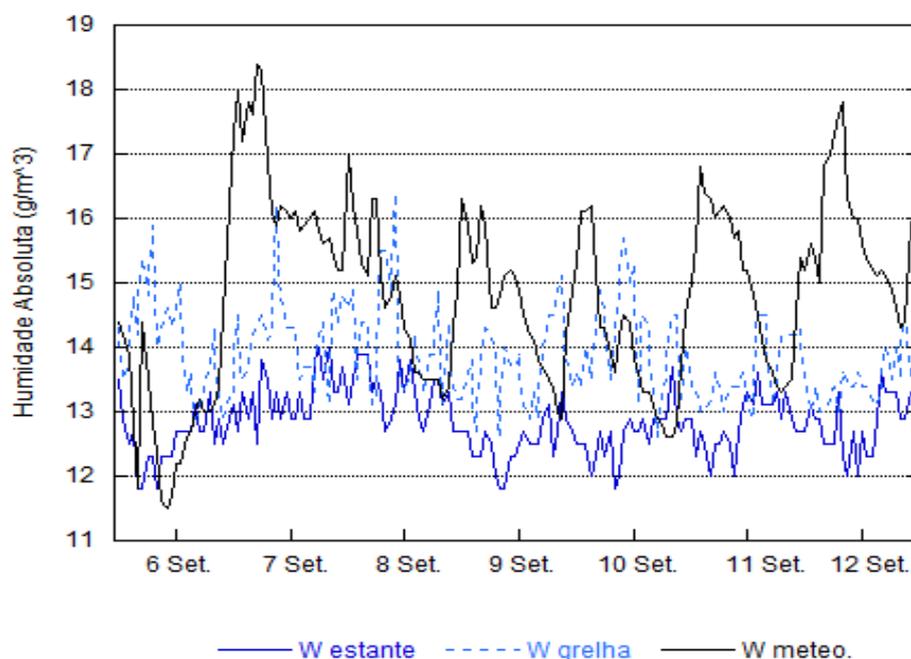
Figura 15- Humidade Absoluta interior e exterior da Casa-Forte, entre 5 e 12 de Setembro de 2014 (datalogger da estante e da grelha)

Posteriormente, a Figura 15 apresenta a evolução da humidade absoluta no interior da Casa-Forte e no exterior, ao longo do período em estudo. As humidades absolutas foram calculadas conforme se pode observar no Anexo A.

Neste período os *dataloggers* registaram simultaneamente a temperatura e a humidade relativa.

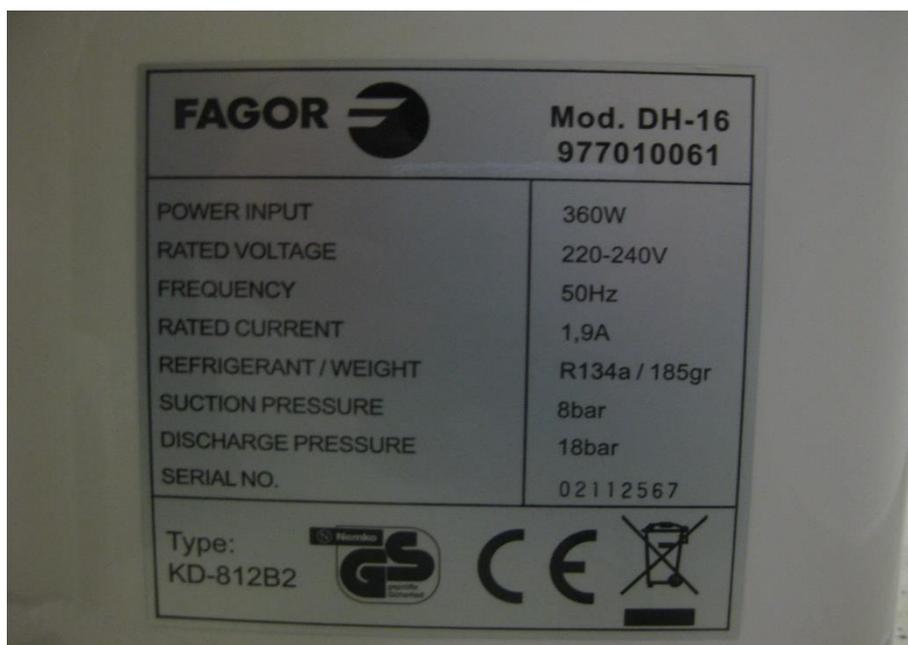
Figura 16- Desumidificador Fagor DH-16

ANEXO E. CARACTERÍSTICAS DOS DESUMIDIFICADORES

Relativamente aos desumidificadores, foram utilizados quatro para regular a quantidade de humidade no interior da Casa-Forte. Numa primeira fase havia dois desumidificadores e posteriormente foram adicionados mais dois., conforme explicado na Tabela 1.
