FCTUC FACULDADE DE CIÊNCIAS
E TECNOLOGIA
UNIVERSIDADE DE COIMBRA

Ligação por *Friction Stir Welding* de Chapas Finas em Junta Sobreposta

Dissertação apresentada para a obtenção do grau de Mestre em Engenharia
Mecânica na Especialidade de Produção e Projeto

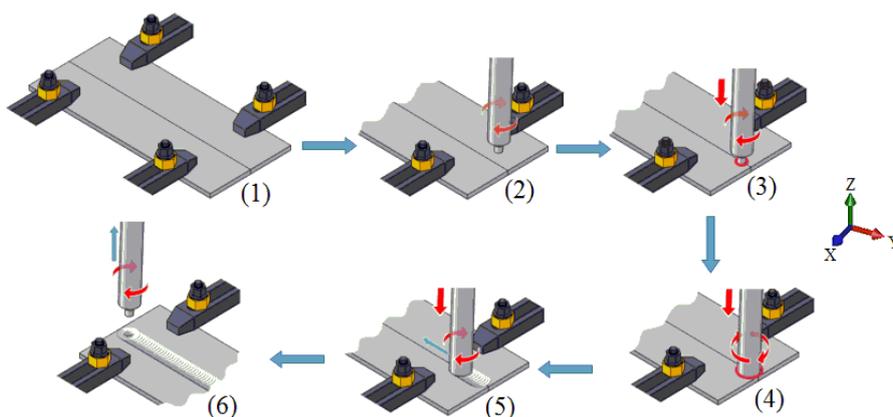
Figura 1 - Representação esquemática das diferentes fases do processo [2]

O processo inicia-se com o posicionamento da ferramenta, animada com movimento de rotação, na zona de ligação (Figura 1-2). Após o posicionamento, esta é pressionada contra as peças a unir, por uma força de compressão axial (Figura 1-3). Devido à força de compressão, o pino, existente na extremidade da ferramenta, penetra na zona de junção das peças, levando a base da ferramenta a entrar em contacto com a superfície das peças a unir (Figura 1-4). Nesta fase, o atrito gerado entre a ferramenta e a peça origina calor suficiente para o aquecimento e amaciamento dos materiais a soldar. O material base (MB) aquecido é então sujeito a intensa deformação plástica sob ação da ferramenta, dando origem ao escoamento dos metais a ligar em torno do seu eixo e à sua “mistura”, em estado sólido. Esta “mistura” é depositada, posteriormente, na parte de trás da ferramenta, onde surge a soldadura. Para obtenção de uma ligação contínua, a ferramenta em rotação desloca-se, em simultâneo, ao longo da junta (Figura 1-5). No final da soldadura, procede-se à remoção da ferramenta (Figura 1-6) [3].

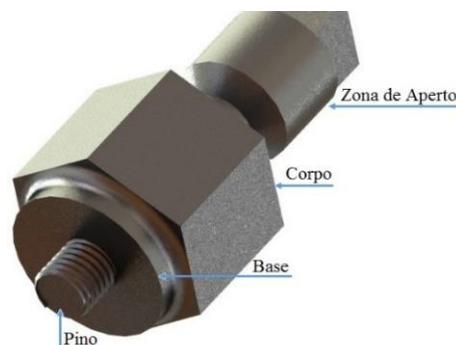
Figura 2 - Ferramenta representativa para soldadura por FSW

As ferramentas para *FSW* apresentam diversas configurações, podendo-se identificar quatro zonas características: zona de aperto, corpo da ferramenta, base e pino. A Figura 2 mostra uma ferramenta de geometria característica onde podem ser visualizadas as diferentes zonas anteriormente descritas.

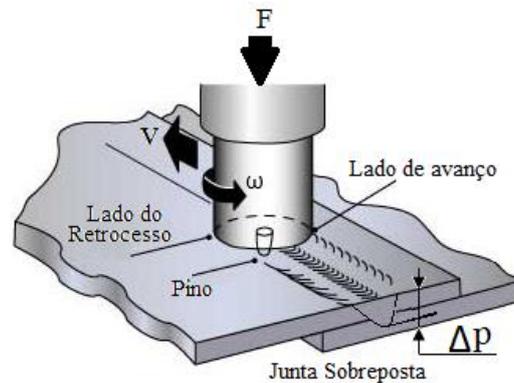
Figura 3 - Parâmetros de Soldadura [6]

Na Figura 3, (adaptação do original [6]) onde se mostra um esquema da aplicação do processo na ligação de chapas em junta sobreposta, são ainda indicados alguns dos parâmetros de soldadura listados acima.

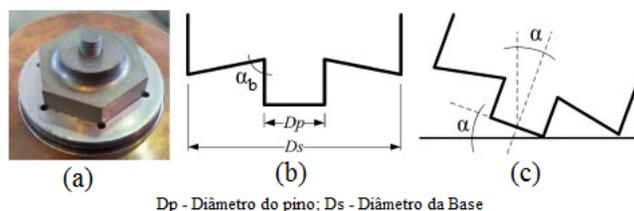
Figura 4 – Fotografia e representação esquemática de uma ferramenta de base Côncava (adaptação do original [17])

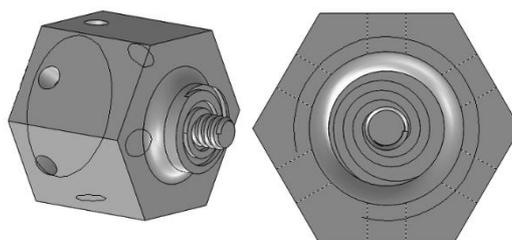
Figura 5 - Representação esquemática de uma ferramenta com base estriada

As bases estriadas de utilização mais comum são caracterizadas por terem canais concêntricos, ou em forma de espiral, orientados da extremidade da base para o pino, como se ilustra na Figura 5. Estes canais permitem orientar o fluxo de material aquecido desde a extremidade da base até ao eixo da ferramenta, aumentando deste modo a área de contacto entre a base e o material, o que promove um amaciamento e mistura mais eficientes dos materiais a unir e permite eliminar diversos defeitos característicos destas soldaduras. Esta ferramenta tem ainda a vantagem de não necessitar de ângulo de ataque, o que confere maior versatilidade ao processo e permite alterar a direção de soldadura no plano da chapa [4;7;8].

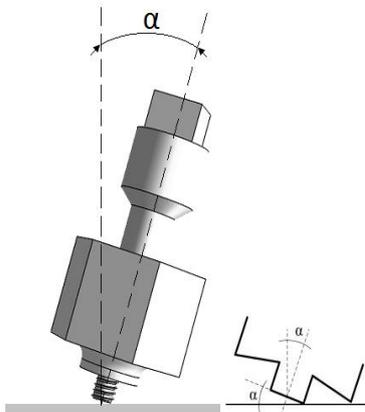
Figura 6 - Representação esquemático do ângulo de ataque

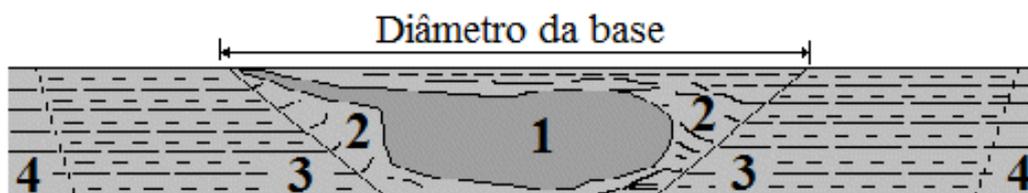
1. Nugget;
2. Zona termo-mecanicamente afectada (ZTMA);
3. Zona termicamente afetada (ZTA).
4. Material Base (MB).

Figura 8 - Representação esquemática da microestrutura de uma soldadura por FSW (adaptação de [9])

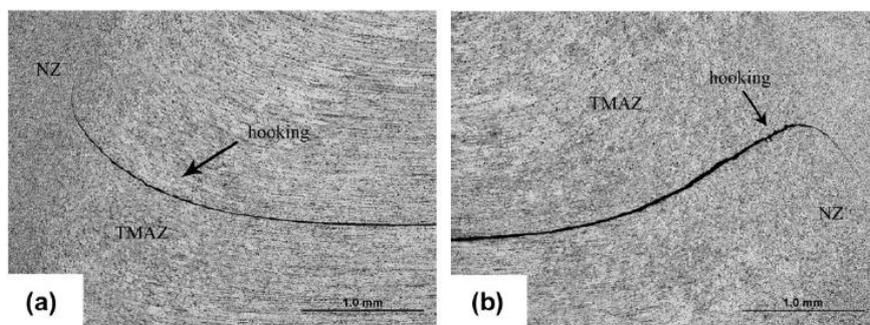
Figura 9 - Imagem da secção transversal de soldaduras com o defeito de *Hooking* [10]

Devido à sua origem, este defeito é caracterizado por uma fenda que se inicia na interface das chapas e propaga-se, em forma de gancho, através da interface entre a ZTMA e o *Nugget*. Dependendo das características do fluxo do material gerado pela ferramenta, poder-se-á propagar na direção ascendente, para a superfície da chapa superior, como mostra a Figura 9 –(a), ou na direção descendente, para a raiz da soldadura, como mostra a Figura 9– (b) [11].

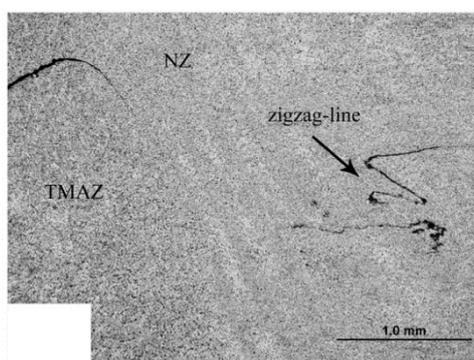
Figura 10 - Imagem do defeito *Kissing-bond* [10]

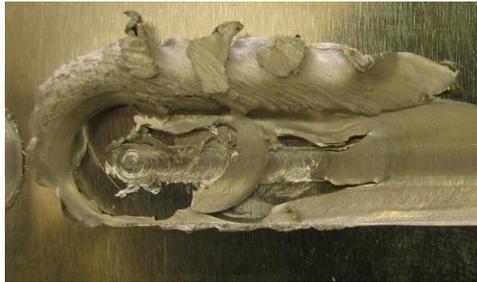
Figura 11 - Representação de uma soldadura com *Flash*

chapas, paralela às bordas das soldaduras. A Figura 11 mostra um excerto de uma soldadura onde se evidencia este defeito. Essa rebarba é provocada pelo excesso de afundamento da ferramenta, devido ao amaciamento excessivo do material a soldar ou a uma relação inadequada da força axial, no caso de soldadura em controlo de carga, ou do afundamento, no caso da soldadura em controlo de posição.

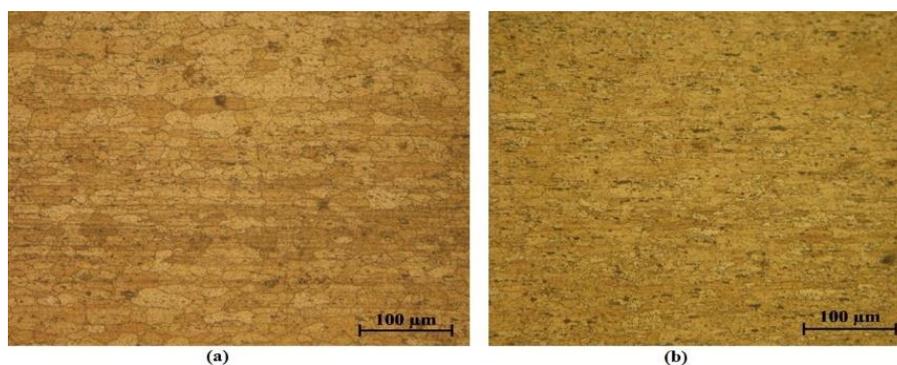
Figura 12 - Micrografias dos MB: (a) - Liga 6082-T6; (b) - Liga 5754-H22

Na Figura 12, mostra-se a microestrutura dos MB. A Figura 12-(a) representa a microestrutura característica da liga 6082-T6 e a Figura 12- (b) representa a microestrutura característica da liga 5754-H22.

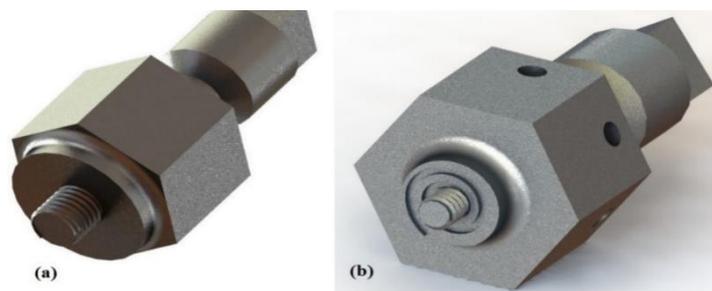
Figura 13 - Representação de algumas das ferramentas utilizadas neste estudo

As três ferramentas utilizadas neste estudo foram fabricadas no aço-ferramenta H13. Duas dessas ferramentas foram produzidas com base cônica lisa (Figura 13-(a)), mas com dimensões diferentes para o diâmetro da base. A outra ferramenta foi fabricada com base plana estriada (Figura 13- (b)). Independentemente da geometria da base, utilizaram-se sempre pinos cilíndricos roscados. As características de cada ferramenta são apresentadas na Tabela 4.

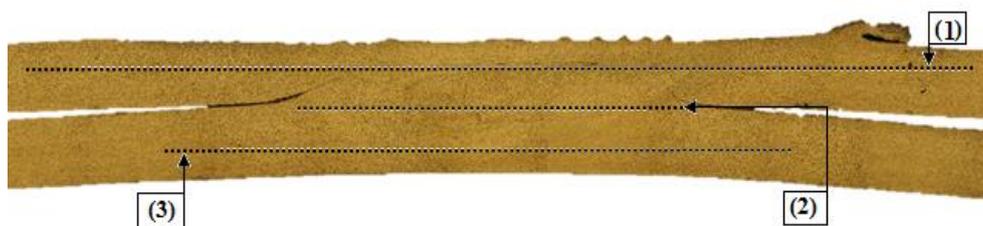
Figura 14 - Esquema das linhas de medição de dureza; (1) - Linha chapa superior; (2) - Linha de Interface; (3) - Linha chapa inferior

Com o objetivo de se obter o máximo de informação possível, as medições de dureza foram realizadas em três linhas horizontais ao longo da soldadura. Na Figura 14 apresenta-se uma imagem ilustrativa das linhas de medição de dureza. Após a execução das indentações, cada uma foi visualizada e fotografada, com recurso ao equipamento utilizado na análise metalográfica, para posterior medição. Por fim, registaram-se as dimensões de cada indentação numa folha template do Excel e efetuou-se o cálculo da dureza em *Vickers*. As medições foram efetuadas com um *software* disponibilizado pela *Carl Zeiss*, denominado *AxioVision*.

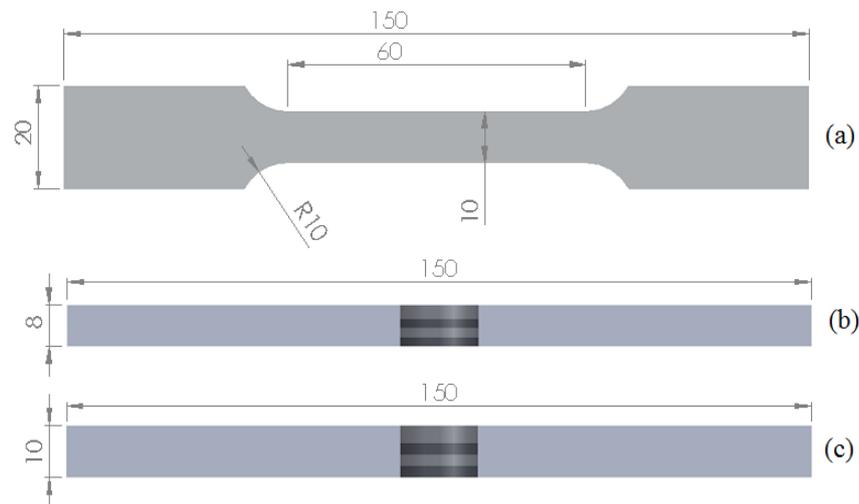
Figura 15- Esquema das dimensões dos provetes utilizados; (a) - Provetes de MB; (b) - Provetes das soldaduras na liga 6082-T6; (c) - Provetes das soldaduras na liga 5754-H22

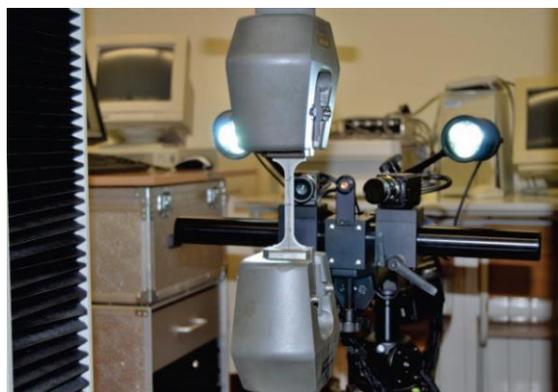
Figura 16 - Equipamento de extensometria ótica (Gom Aramis 5M) [8]

Para a realização dos ensaios de tração utilizou-se um equipamento da marca *Shimadzu*, modelo *Autograph AG-X*, com uma célula de carga de 5 kN de capacidade máxima. Foi utilizado também um extensómetro ótico da marca alemã *Gom*, modelo *Aramis 5M*, como mostra a Figura 16, permitindo, assim, a aquisição da deformação local ao longo das amostras. A utilização deste equipamento requereu uma preparação antecipada de todos os provetes, tendo-se de aplicar sobre a superfície em estudo uma máscara uniforme de tinta branca, salpicada com pequenas gotas de tinta preta, de modo a obter um padrão aleatório, o mais fino possível, em cada provete.

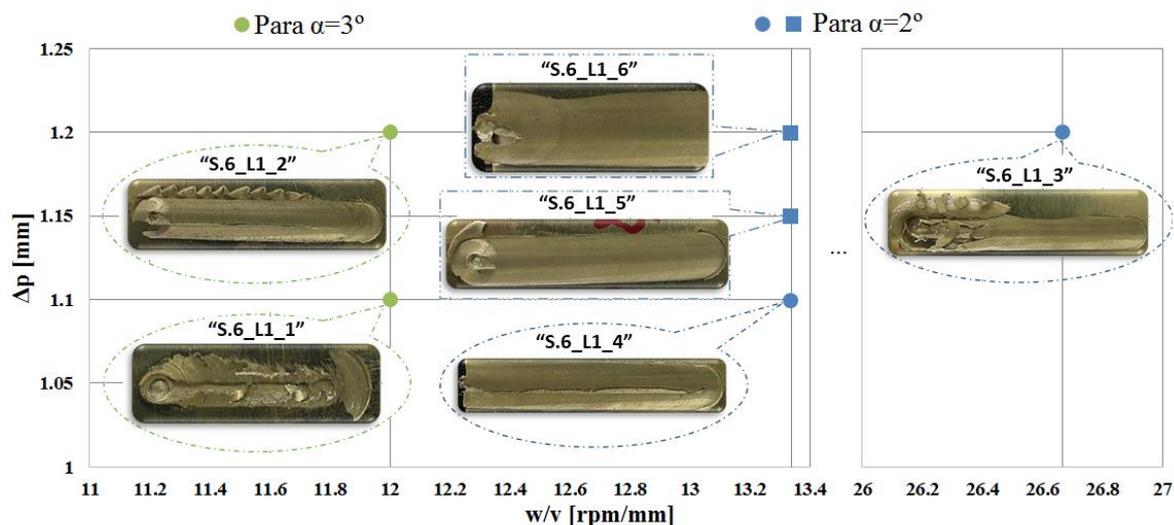
Figura 18 - Gráfico de defeitos macroscópicos das soldaduras na liga 6082-T6 com a ferramenta "L1"; círculos – soldaduras com defeito; quadrados – soldaduras sem defeito

no início da soldadura. Contudo, com a concentração de calor na junta, houve degradação da superfície da soldadura, surgindo *flash* excessivo, como é visível na soldadura S.6_L1_3.

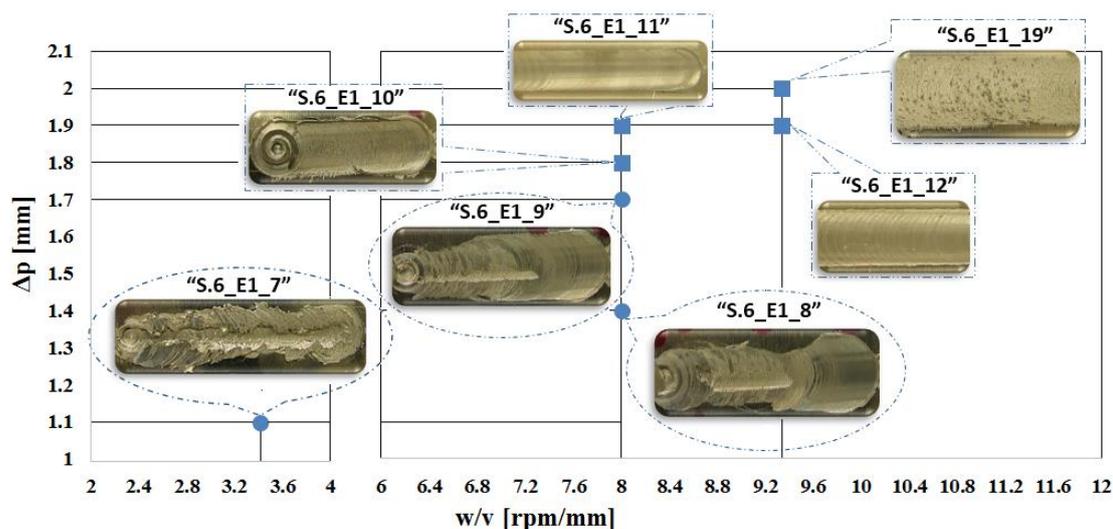
Figura 19 - Gráfico de defeitos macroscópicos das soldaduras na liga 6082-T6 com a ferramenta "E1"; círculos – soldaduras com defeito; quadrados – soldaduras sem defeito

Na Figura 19, referente às soldaduras realizadas na liga 6082-T6, utilizando a ferramenta E1 (Tabela 4), pode ver-se que, para $3.4 \leq w/v \leq 8$ e $1.1 \leq \Delta p \leq 1.7$ obtiveram-se soldaduras com defeitos graves, como se verifica pelas soldaduras S.6_E1_7, S.6_E1_9 e S.6_E1_8. Para $8 \leq w/v \leq 9.4$ e $1.7 < \Delta p \leq 2$ observa-se uma melhoria significativa na qualidade superficial das soldaduras, não havendo registo de defeitos macroscópicos.

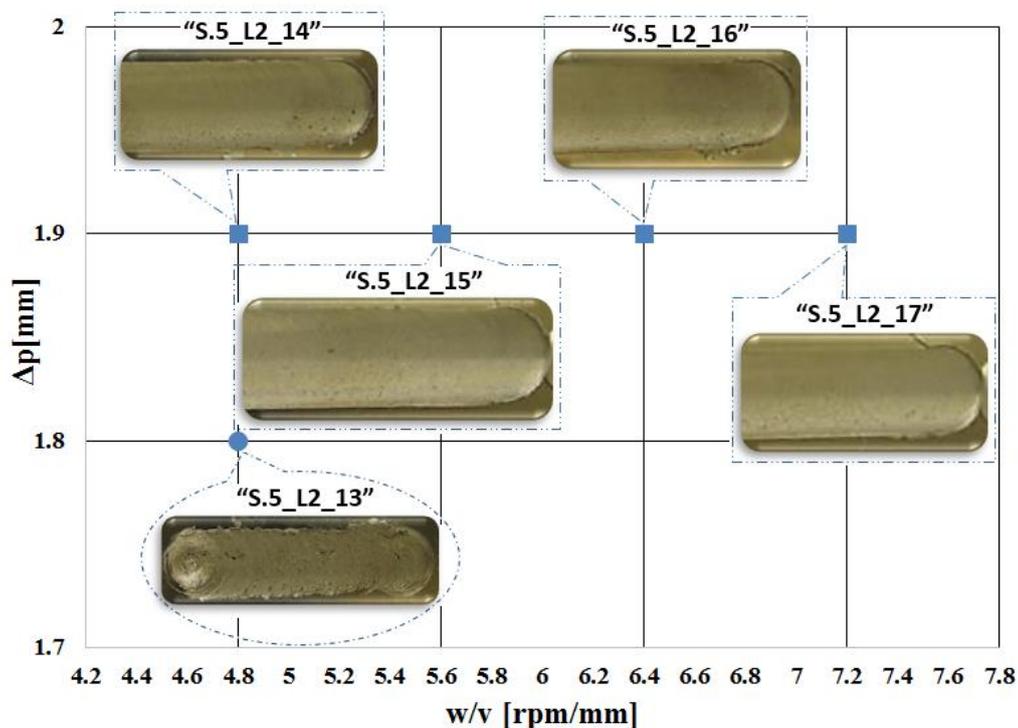
Figura 20 - Gráfico de defeitos macroscópicos das soldaduras na liga 5754-H22 com a ferramenta "L2"; círculos – soldaduras com defeito; quadrados – soldaduras sem defeito

Na Figura 20 apresentam-se agora os resultados obtidos para as soldaduras realizadas na liga 5754-H22, utilizando a ferramenta L2 (Tabela 4). Pela análise do gráfico, para $4.8 \leq w/v \leq 7.2$ e $\Delta p = 1.9$, verifica-se que a maioria das soldaduras produzidas apresenta bom acabamento superficial, não se tendo registado qualquer defeito macroscópico grave com a variação da relação w/v . De notar apenas a existência de pequenos sulcos superficiais na soldadura S.5_L2_13, fabricada com $\Delta p \leq 1.8$.

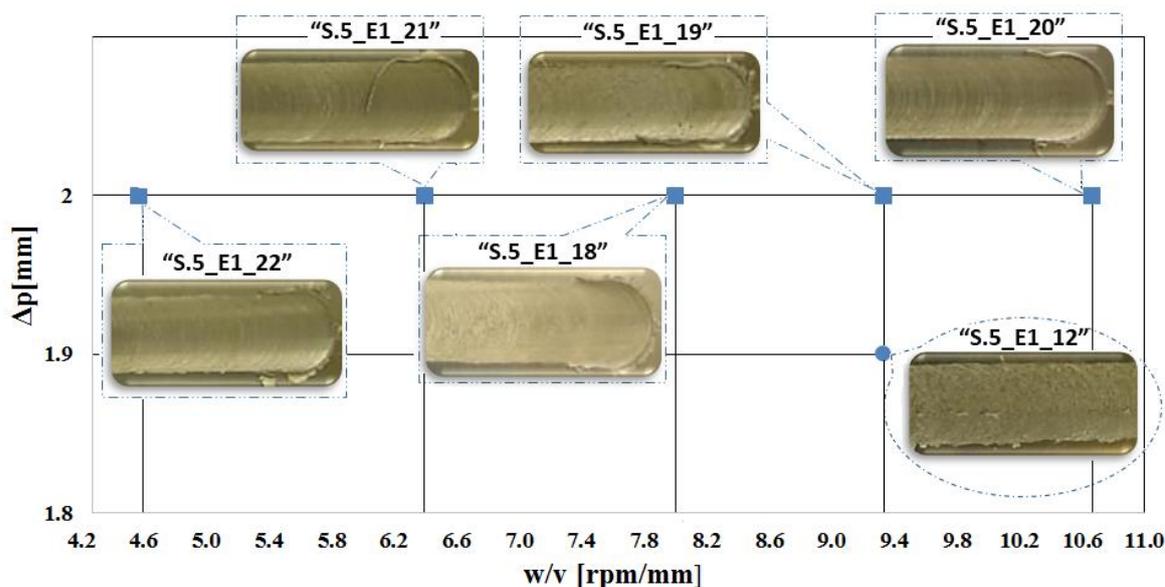
Figura 21 - Gráfico de defeitos macroscópicos das soldaduras da liga 5754-H22 com a ferramenta "E1";
círculos – soldaduras com defeito; quadrados – soldaduras sem defeito

Na Figura 21 apresenta-se um gráfico onde se podem observar os resultados relativos às soldaduras realizadas com a liga 5754-H22, utilizando a ferramenta E1 (Tabela 4). A análise do gráfico permite verificar que as soldaduras apresentam boa qualidade superficial, destacando-se apenas a soldadura S.5_E1_12, obtida para $\Delta p \leq 1.9$, que apresenta pequenos sulcos superficiais ao longo do cordão de soldadura. Para $\Delta p = 2$, não se registaram defeitos superficiais. Poder-se-á mesmo dizer que a variação da relação w/v não afetou de forma assinalável a morfologia superficial das soldaduras.

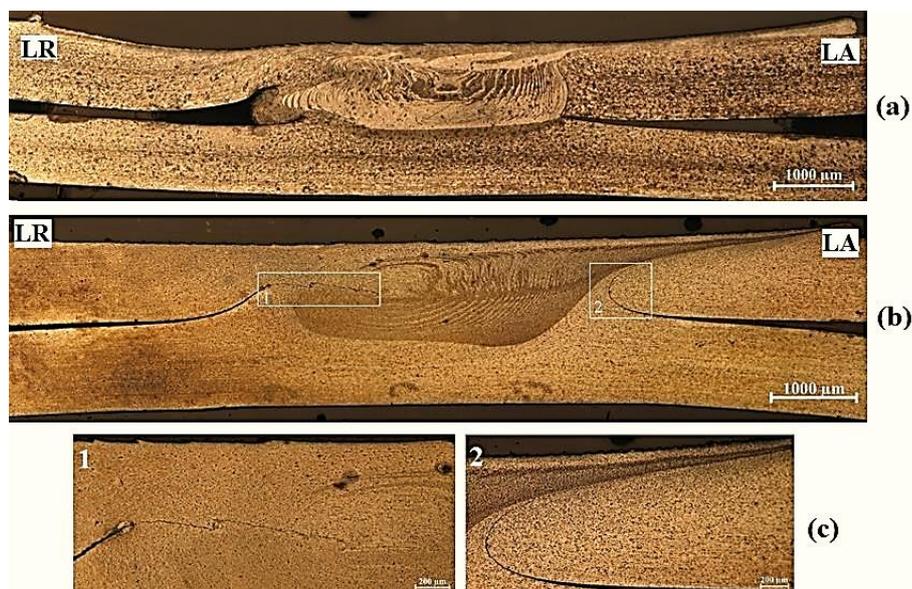
Figura 22- Secções transversais das soldaduras na liga 6082-T6 com a ferramenta “L1”: (a) - S.6_L1_5; (b) - S.6_L1_6; (c) - detalhe das zonas 1 e 2 da soldadura S.6_L1_6

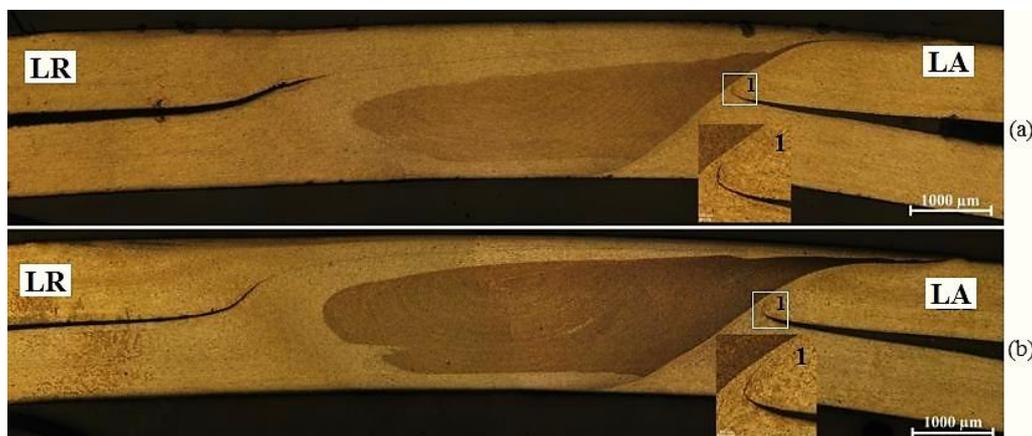
Figura 23 - Secções transversais das soldaduras na liga 6082-T6 com a ferramenta “E1”: (a) - S.6_E1_11; (b) - S.6_E1_12

ferramenta. Do lado de avanço, a fenda apresenta a forma de um gancho que se propaga também para a superfície da chapa superior, idêntico em ambas as soldaduras.

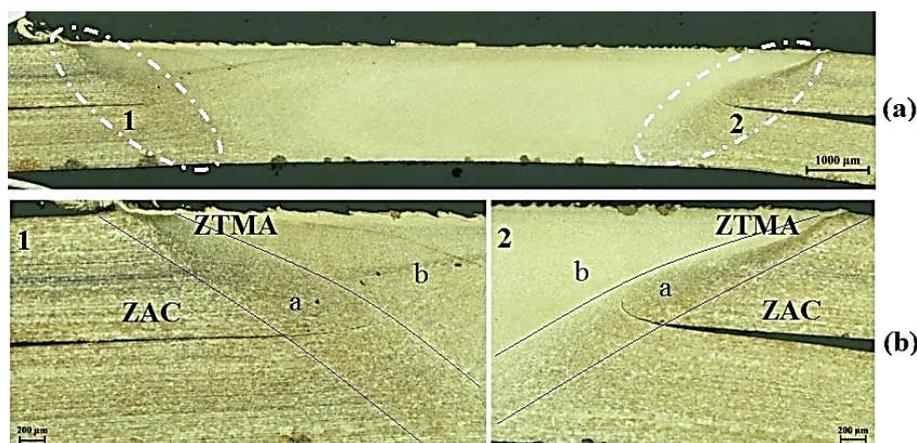
Figura 24 - Secção transversal de uma soldadura na liga 6082-T6: (a) - S.6_E1_19; (b) – detalhe das zonas 1 e 2

Já para a soldadura S.6_E1_19, ilustrada na Figura 24, o ataque efetuado não revelou com tanto pormenor a região do *Nugget*, que apresenta, no entanto, morfologia semelhante ao das soldaduras da Figura 23. Contudo, para esta soldadura, podemos observar que a transição existente entre a ZTMA e a ZTA, do lado de avanço, é caracterizada por uma transição abrupta, ao contrário do verificado do lado de recuo, onde se pode observar uma transição suave e gradual no sentido do fluxo gerado pela ferramenta. Algo também verificado por Leal, 2010 [8], e justificado com a extrusão de material realizado pela ferramenta de base estriada ao longo da soldadura. Na Figura 24- (b), ilustra-se com maior ampliação as regiões 1 e 2, assinaladas na Figura 24-(a), representando a região 1, a zona de transição entre a ZTMA e a ZTA, do lado de recuo, onde se pode observar que a zona demarcada como ZTA não sofreu deformação plástica, sendo constituída por grãos não deformados. A zona demarcada como ZTMA foi dividida em duas subzonas constituídas por diferentes estruturas de grão. A subzona “a” é constituída por grãos deformados mas não recristalizados, enquanto a subzona “b” é constituída por grãos fortemente deformados e recristalizados, constituintes do *Nugget*.

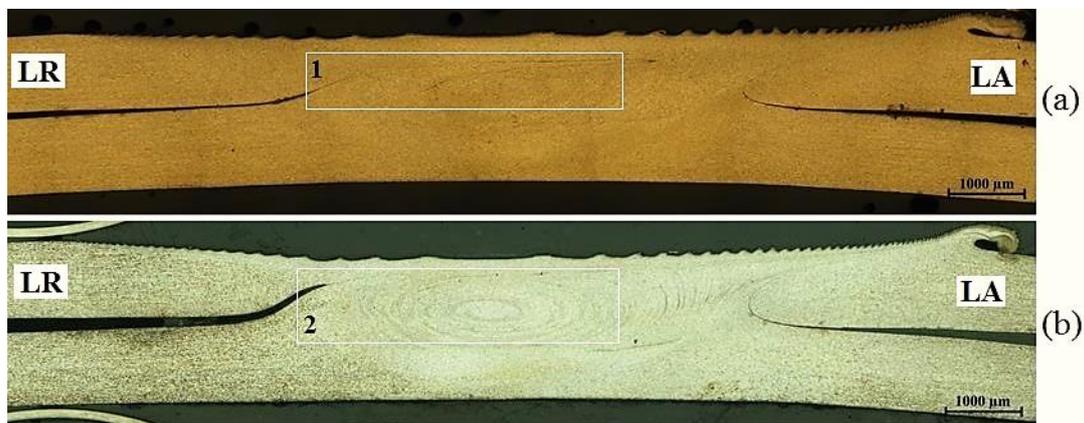
Figura 25 - Secções transversais das soldaduras na liga 5754-H22 com a ferramenta L2: (a) – S.5_L1_14; (b) – S.5_L2_16

Tal como já foi descrito anteriormente para as soldaduras na liga 6082-T6, é possível observar na Figura 25- (a) e (b), um ligeiro aumento da espessura e formação de uma pequena rebarba no lado de avanço. É também possível observar que a transição entre a ZTMA e a ZTA, de ambos os lados da soldadura, se realiza de forma suave, assim como uma ligeira redução de espessura na parte central da soldadura, resultante da utilização de um ângulo de ataque de $2,5^\circ$. De salientar que também foi identificado o defeito Hooking, de ambos os lados das soldaduras, como se verificou para a liga 6082-T6, apresentando as mesmas características.

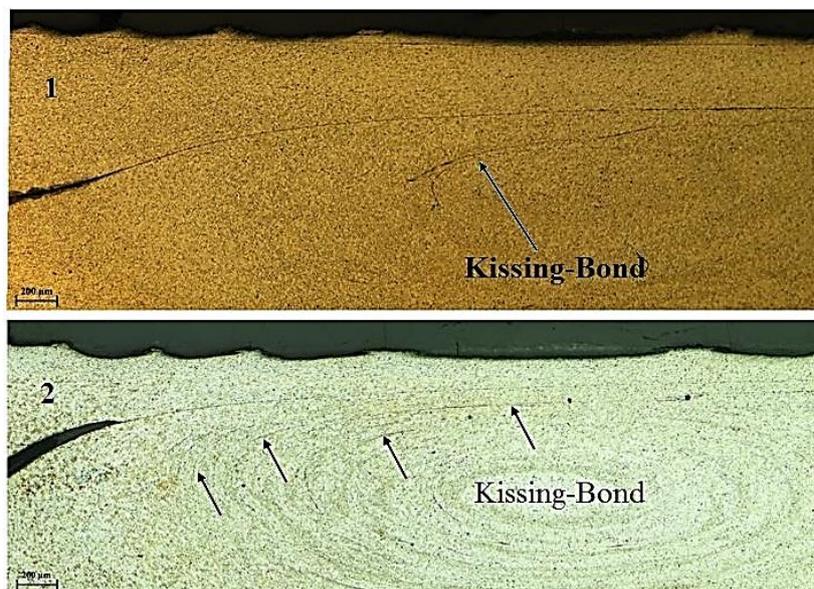
Figura 26 - Detalhes do *Nugget* das soldaduras da Figura 25

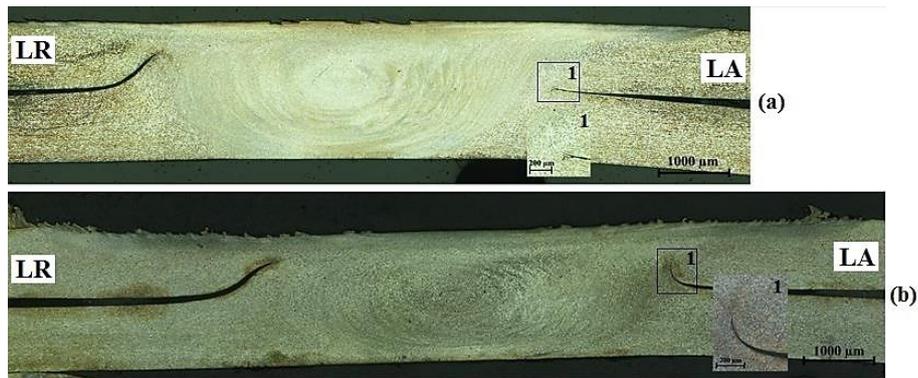
Figura 27 - Secções transversais das soldaduras na liga 5754-H22 com a ferramenta E1: (a) - S.5_E1_18; (b) - S.5_E1_19

Na Figura 27 são apresentadas, respetivamente, as secções transversais das soldaduras S.5_E1_18 e S.5_E1_19, realizadas na liga 55754-H22 com a ferramenta E1 (Tabela 4), para a mesma penetração da ferramenta, $\Delta P = 2$, e com w/v de 8 e 9.33, respetivamente. É possível observar, em ambas as soldaduras, que a zona do *Nugget* é constituída por uma estrutura de grão refinado, sob a forma de anéis concêntricos. Contudo, na Figura 27 – (a), é possível também observar que a transição entre a ZTMA e a ZTA, do lado de avanço, é realizada de forma mais repentina, do que do lado de recuo, efeito associado ao fluxo de material característico da ferramenta utilizada. Enquanto que, na Figura 27 – (b) observa-se que a transição entre a ZTMA e a ZTA se realiza de forma mais gradual, de ambos os lados da soldadura. Este efeito é possível devido ao aumento da relação de w/v de 8 para 9.33. De salientar que também em ambas as soldaduras é visível o defeito de *Hooking*, de ambos os lados da soldadura. De notar que o aumento da relação w/v neste caso levou a um ligeiro agravamento do *Hooking* do lado de avanço da soldadura S.5_E1_19 quando comparado com a soldadura S.5_E1_18.

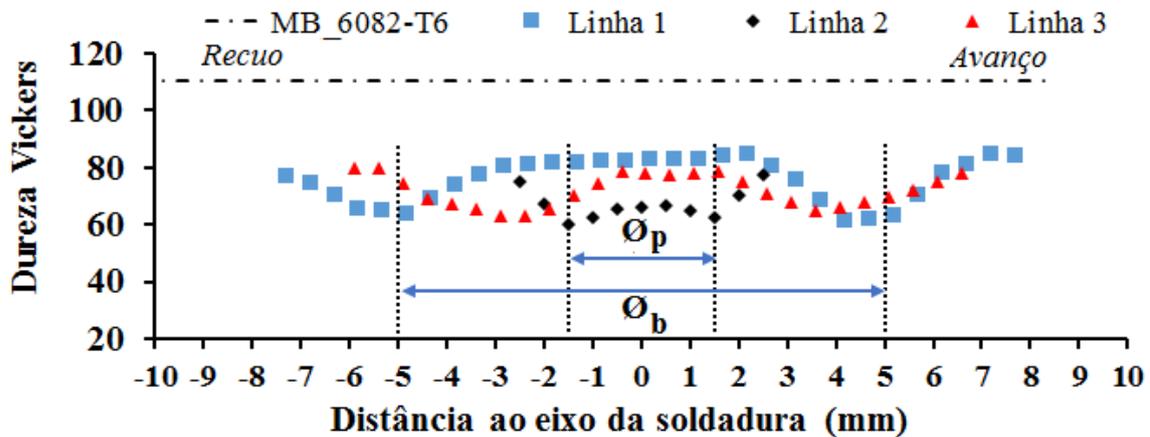
Figura 28 - Perfil de dureza das soldaduras realizadas na liga 6082-T6 com a ferramenta “L1”

inferior esteja sujeita a uma menor influência da base da ferramenta, estando a sua ação restringida à secção do pino. A linha 3 mostra que a diminuição de dureza é mais acentuada, nesta zona, que corresponde à ligação entre as duas chapas.

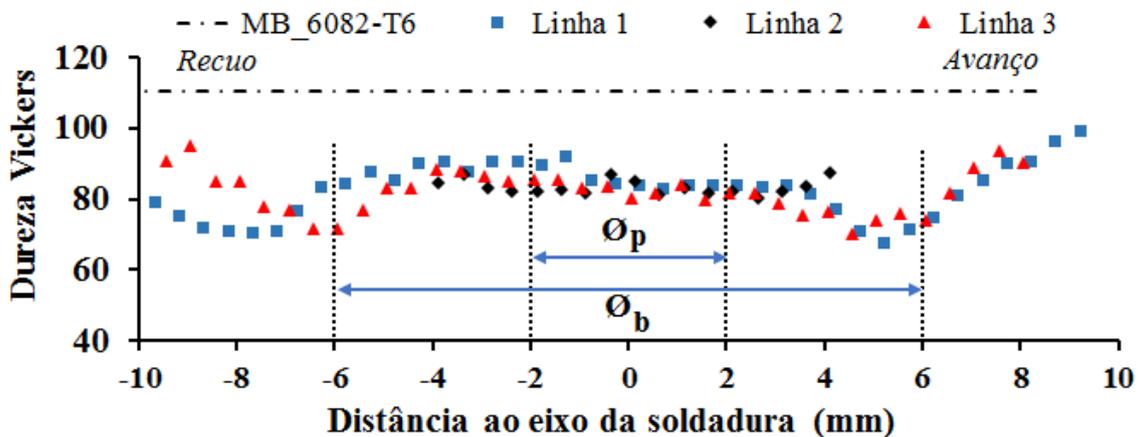
Figura 29 - Perfil de durezas das soldaduras realizadas na liga 6082-T6 com a ferramenta “E2”

Na Figura 29 apresenta-se o perfil de durezas de uma das soldaduras da liga 6082-T6 realizada com a ferramenta E1 (Tabela 4). Pela análise do gráfico observa-se que na região da soldadura houve uma diminuição de dureza, comparativamente ao MB, da ordem de 25 %. Verifica-se também que o perfil de dureza nas chapas superior e inferior, representado pelas linhas 1 e 3, respetivamente, é muito semelhante, o que é possível devido à utilização de 2mm na penetração da ferramenta. A linha 3, na interface de ligação entre as chapas, apresentou valores de dureza iguais aos registados para ambas as chapas na zona do *Nugget*.

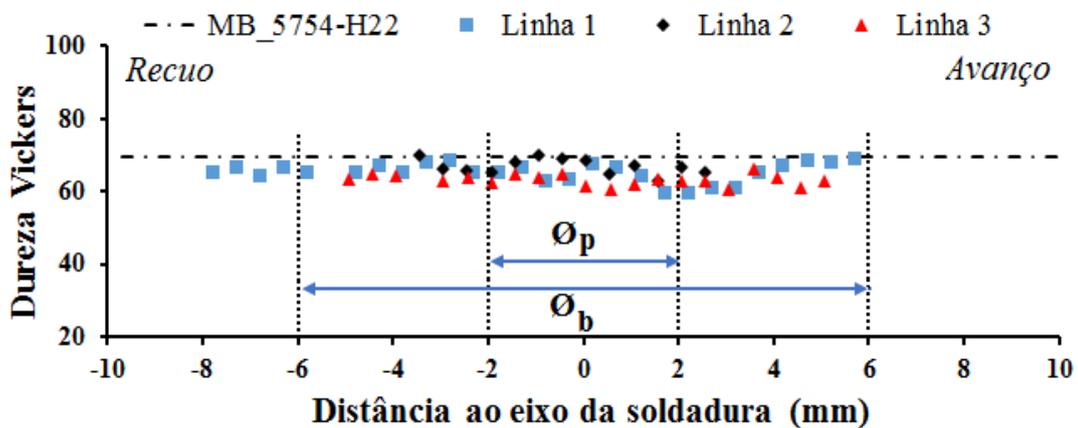
Figura 30 - Perfil de dureza das soldaduras realizadas na liga 5754-H22 com a ferramenta “L2”

Na Figura 30 e Figura 31 apresentam-se, agora, os perfis de dureza das soldaduras da liga 5754-H22. Nos gráficos, a linha a tracejado representa, mais uma vez, o valor médio da dureza do MB, que neste caso é de 70 HV 0.05. Pela análise do gráfico da Figura 30 podemos concluir que o perfil de dureza das soldaduras realizadas com a ferramenta L2 (Tabela 4) não apresenta variações significativas quando comparado com a dureza média do MB. Facto registado por Leal, 2010 [8], para uma liga da mesma série, associando-o à compensação do endurecimento originado pela deformação plástica e refinamento do grão na zona do *Nugget*, face ao amaciamento provocado pela restauração e recristalização sofrida durante o arrefecimento.

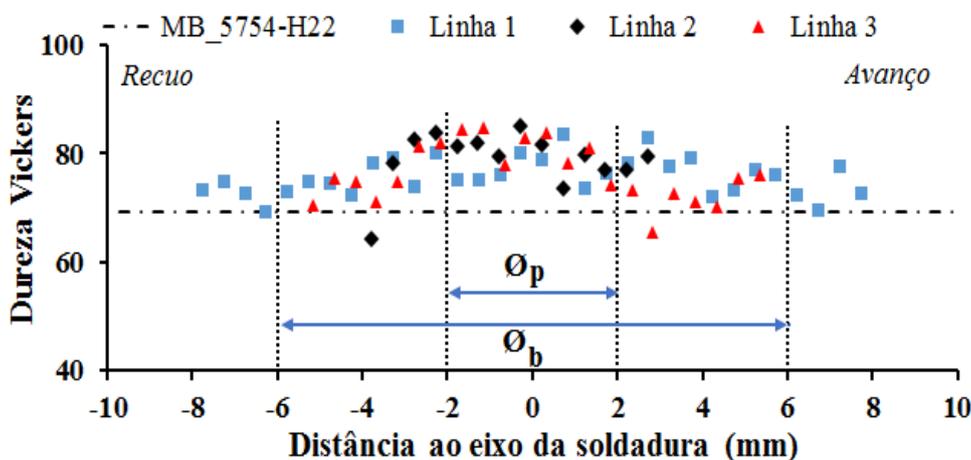
Figura 31 - - Perfil de durezas das soldaduras realizadas na liga 5754-H22 com a ferramenta “E1”

A análise dos perfis de dureza da soldadura realizada com a ferramenta E1 (Tabela 4), representado na Figura 31, permite concluir que há um aumento da dureza na região da soldadura, relativamente ao material de base, na ordem dos 11%. Este aumento é observado em soldaduras realizadas com base estriada numa liga da série 5000, e justificado por Leal, 2010 [8], pela sobreposição do encruamento por deformação plástica ao amaciamento provocado pela restauração e recristalização do material da soldadura.

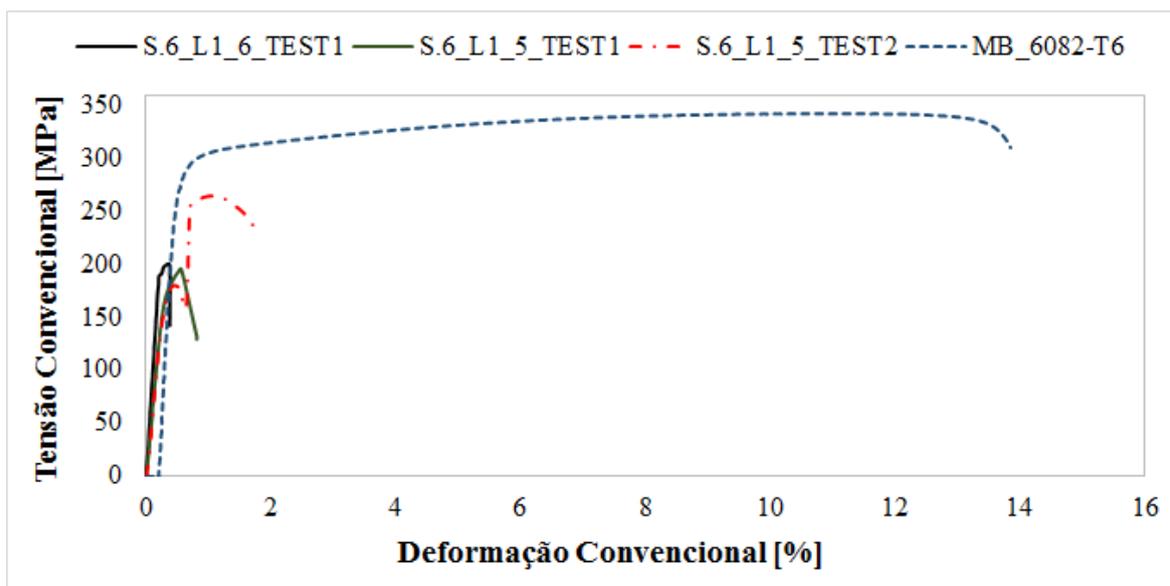
Figura 32 - Gráfico Tensão-Deformação Convencional de soldaduras na liga 6082-T6 com a ferramenta L1

para valores de tensão 35% inferiores à tensão limite de elasticidade do MB. De notar que a realização dos ensaios TEST2 permitiu observar que, após a rutura da chapa superior, a chapa inferior continua a deformar-se até atingir a rutura, numa região da amostra correspondente à ZTA, para valores próximos de 260 MPa. Conclui-se, assim, que esta também sofreu perda de resistência com a soldadura.

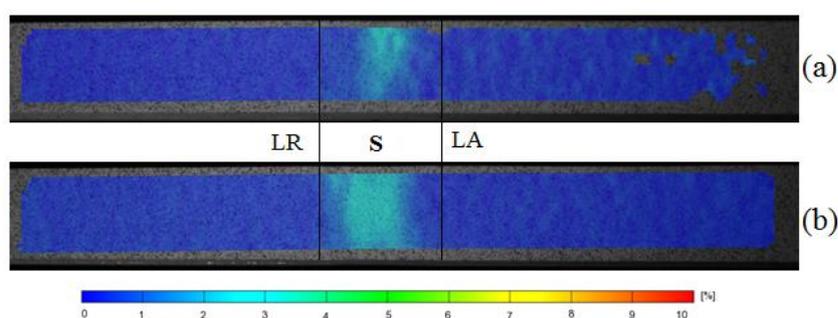
Figura 33 - Diagrama da deformação obtida no extensómetro ótico: (a) - S.6_L1_6_TEST1; (b) - S.6_L1_5_TEST1

Com o recurso ao extensómetro ótico foi possível registar, tal como se mostra na Figura 33, a distribuição da deformação na chapa inferior durante o ensaio. Os isovalores de deformação plástica na figura correspondem à deformação plástica no provete, aquando da carga máxima de rutura da chapa superior. Esta figura permite confirmar que a rutura da chapa superior ocorre para valores de deformação plástica, na chapa inferior, praticamente nulos, mesmo na região central da soldadura, onde se registaram valores mínimos de dureza.

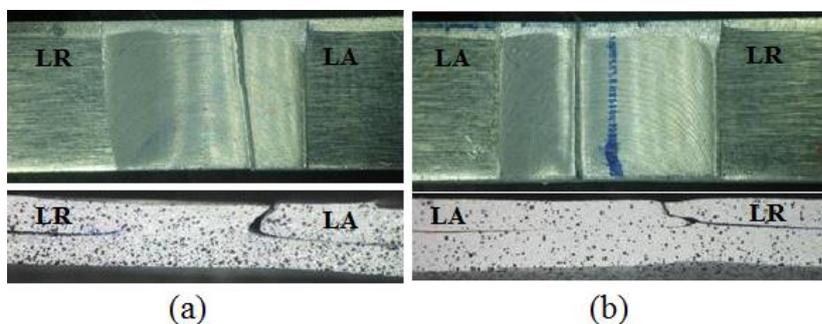
Figura 34 - Localização da Rutura dos provetes: (a) *S.6_L1_6*; (b) - *S.6_L1_5*

Na Figura 34 é representada a zona de rutura dos provetes das soldaduras *S.6_L1_5* e *S.6_L1_6*. Na Figura 34-(a) pode-se observar que a rutura da chapa superior se localizou na ZTMA, do lado de avanço da soldadura, segundo a geometria do defeito *Hooking*, contribuindo assim para a redução da resistência mecânica da ligação. Na Figura 34- (b) verifica-se que a rutura da chapa superior ocorreu do lado do recuo, onde a espessura útil da chapa era menor devido aos defeitos na soldadura. Contudo, é de referir que para a generalidade das amostras a rutura ocorreu do lado do avanço.

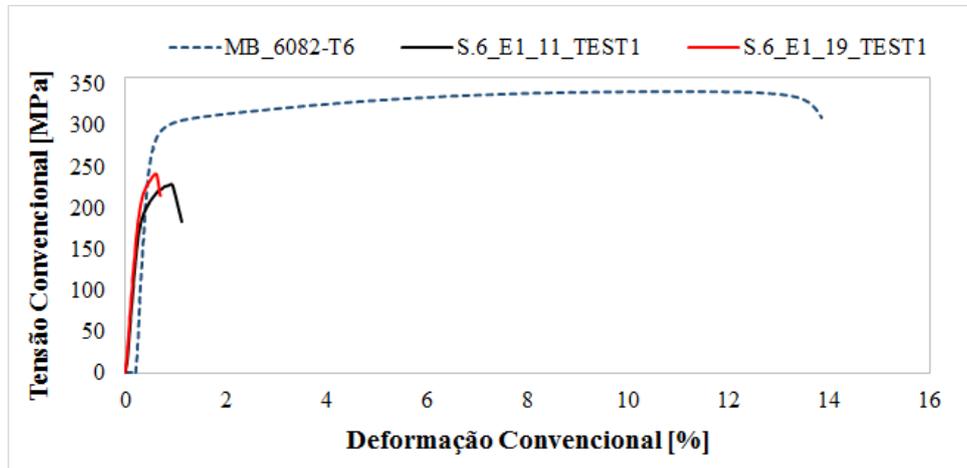
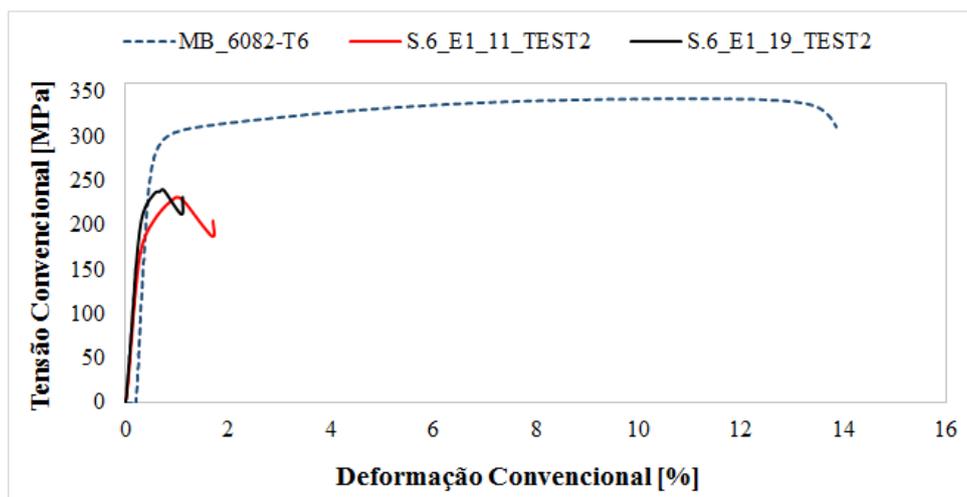
presença do *Hooking* na chapa superior faz com que esta entre em rutura primeiro que a chapa inferior.

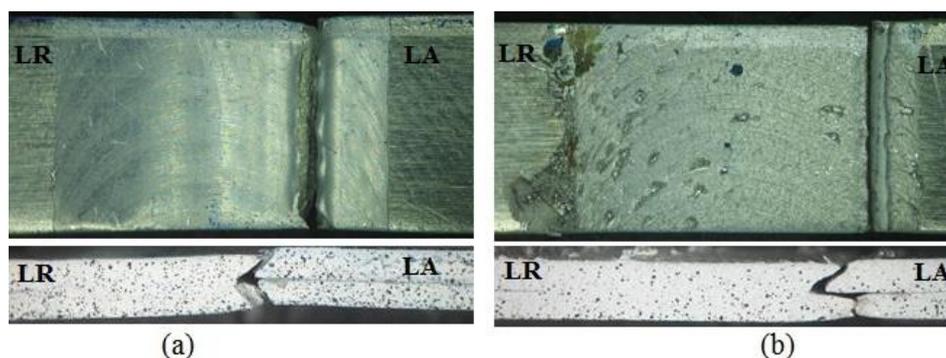
Figura 36 - Localização da Rutura dos provetes: (a) S.6_E1_11; (b) S.6_E1_19

Na Figura 36 está representada a zona de rutura dos provetes de tração das soldaduras *S.6_E1_11* e *S.6_E1_19*. Estas imagens permitem confirmar que a rutura da chapa superior ocorreu, em ambas as soldaduras, na ZTMA, do lado de avanço da soldadura, segundo a direção do *Hooking*. Por seu lado, a rutura da chapa inferior localizou-se na ZTA, que corresponde à região onde foram registados os menores valores de dureza.

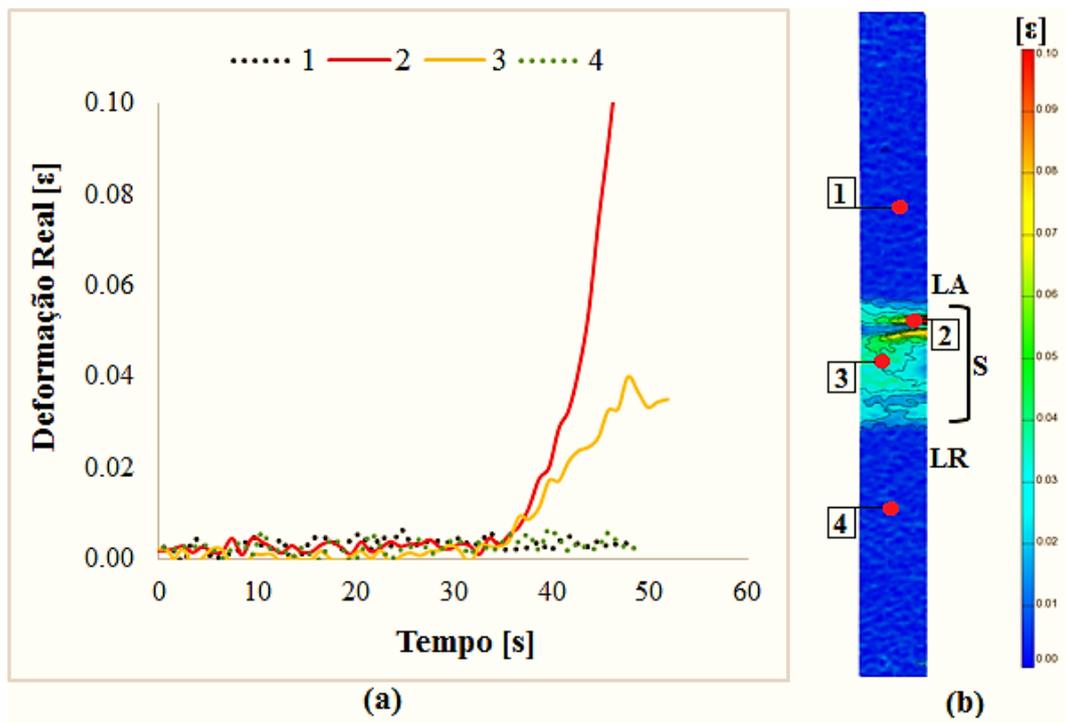
Figura 37 - Soldadura S.6_E1_11: (a) Gráfico Deformação Real – Tempo; (b) Diagrama Deformação

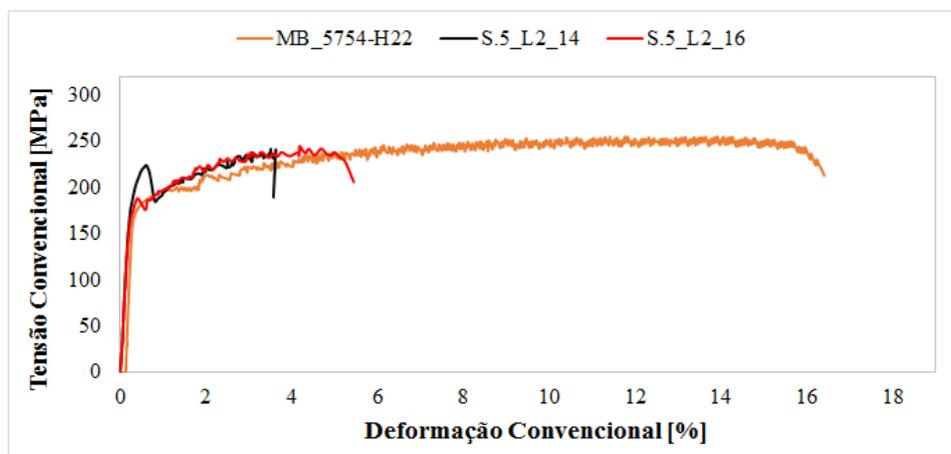
Figura 38 - Gráfico Tensão-Deformação Convencional de soldaduras na liga 5754-H22, para o ensaio TEST2

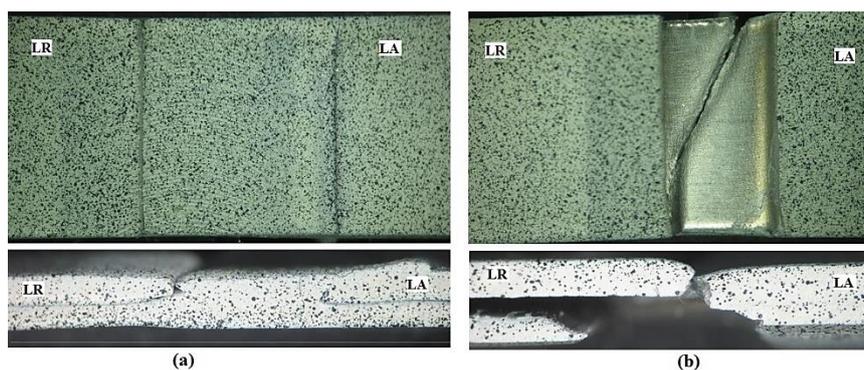
Figura 39 - Localização da Rutura dos provetes. (a) *S.5_L2_14*; (b) - *S.5_L2_16*

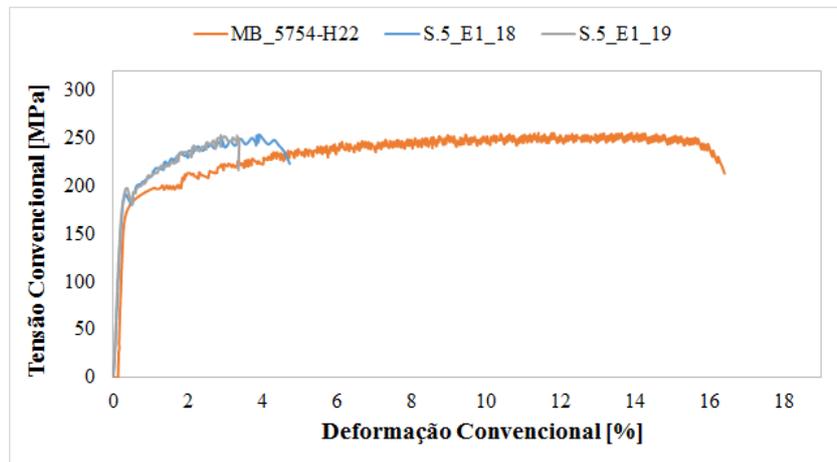
Figura 40 - Gráfico Tensão-Deformação Convencional de soldaduras na liga 5754-H22, para o ensaio TEST2

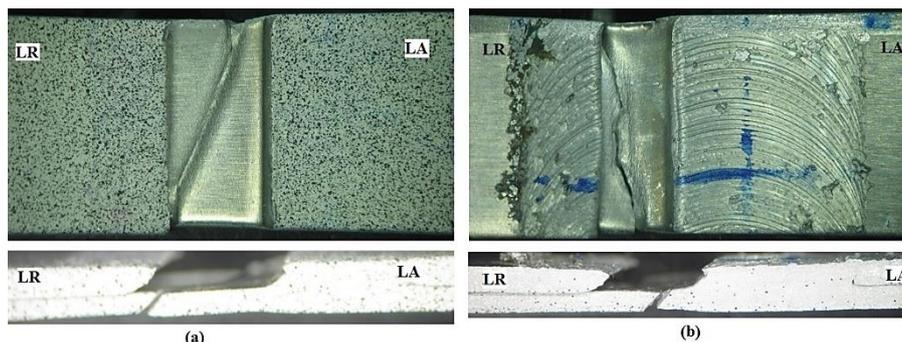
Figura 41 - Localização da Rutura dos provetes. (a) S.5_E1_18; (b) - S.5_E1_19

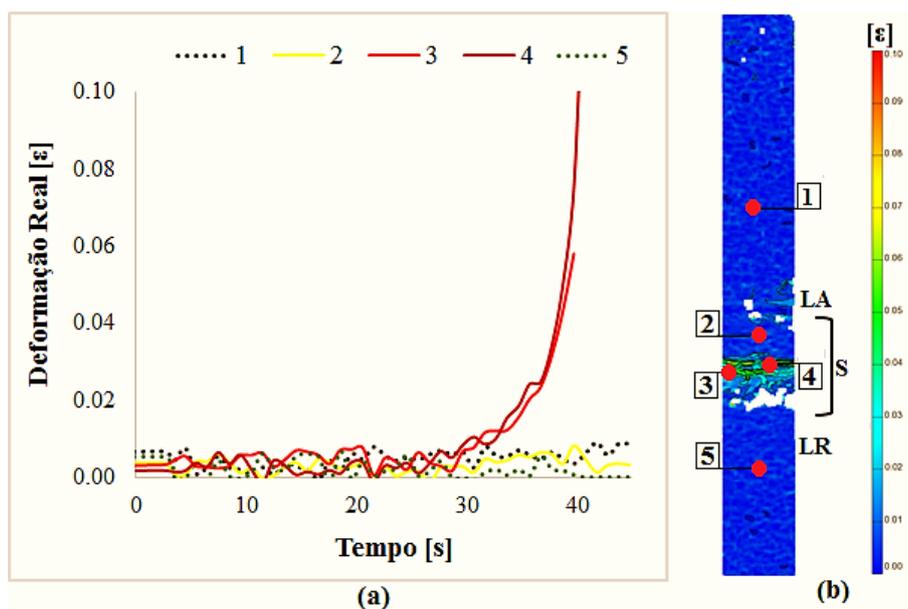
Figura 42 – Soldadura S.5_E1_19 (a) Gráfico Deformação Real-Tempo; (b) Diagramas Deformação
