# CARACTERIZAÇÃO DE SOLDADURAS PARA APLICAÇÕES AERONÁUTICAS

Dissertação de Mestrado em Engenharia Mecânica  
na Especialidade de Produção e Projeto

Julho, 2017

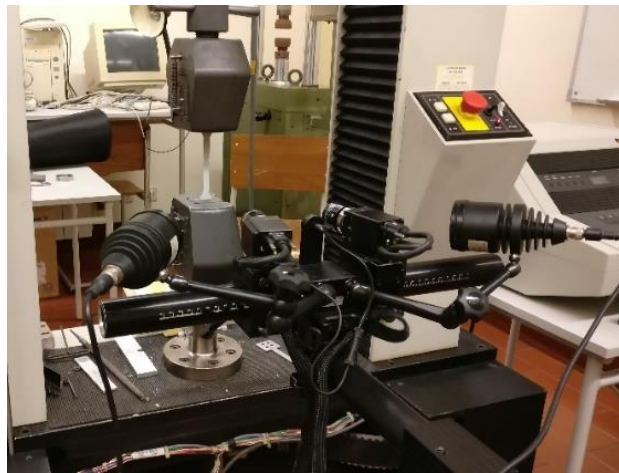
**Figura 3.7.** Extensômetro ótico ARAMIS Optical 3D Deformation & Strain measurement system utilizado.

Durante os ensaios mecânicos, a medição da deformação foi efetuada por *Digital Image Correlation* (DIC), com recurso ao extensómetro ótico *ARAMIS Optical 3D Deformation & Strain measurement system*, como se exemplifica na Figura 3.7. A utilização deste equipamento necessita da preparação prévia da superfície das amostras, com vista à aquisição da deformação. Para tal, como se observa na Figura 3.8, aplicou-se uma camada de tinta branca, com pequenas gotas de tinta preta, distribuídas aleatoriamente ao longo da secção. Enquanto que nos provetes de tração em corte, a medição das deformações foi feita na espessura, nos provetes de metal base, a medição das deformações foi feita na largura.

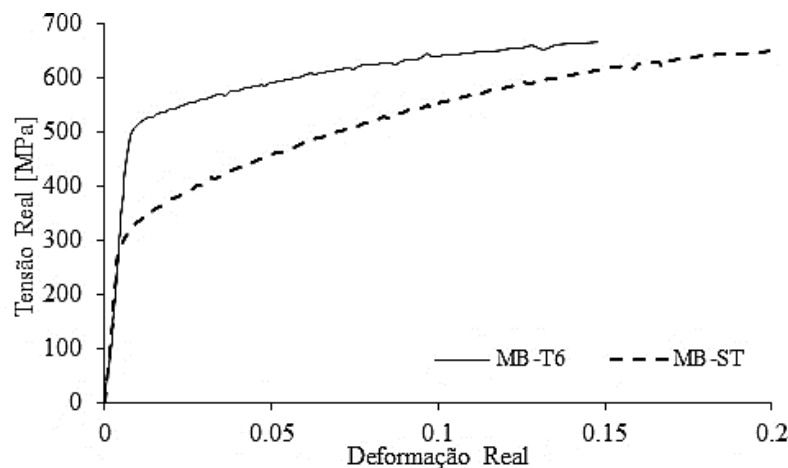
**Figura 4.1.** Curvas reais tensão-deformação do metal base, antes e após o tratamento térmico.

Na Figura 4.1 mostram-se as curvas reais tensão-deformação correspondentes ao comportamento mecânico, em tração uniaxial, do metal base. As curvas representadas na figura correspondem a amostras do metal base no estado endurecido, ou seja, tal como foi utilizado para as soldaduras, e após tratamento térmico de solubilização. Na Tabela 4.1 compilam-se os valores da tensão limite de elasticidade ( $\sigma_0$ ), da tensão máxima ( $\sigma_{m\acute{a}x}$ ) e da deformação máxima ( $\epsilon_{m\acute{a}x}$ ), obtidos através das curvas da Figura 4.1., e ainda, os valores de dureza média determinados com base em ensaios de dureza *Vickers*. Como se pode concluir, o tratamento térmico de solubilização resultou no amaciamento do metal base, traduzindo-se na diminuição da dureza característica, de 177 HV para 137 HV, e da tensão limite de elasticidade, de 512 MPa para 299 MPa. Pode também concluir-se que, a tensão máxima não foi significativamente alterada pelo amaciamento, o que pode ser atribuído à maior capacidade de encruamento do metal base no estado solubilizado. O aumento da capacidade de encruamento resultar também no aumento da deformação máxima, até à rotura, do metal base, de 0,14 para 0,2.

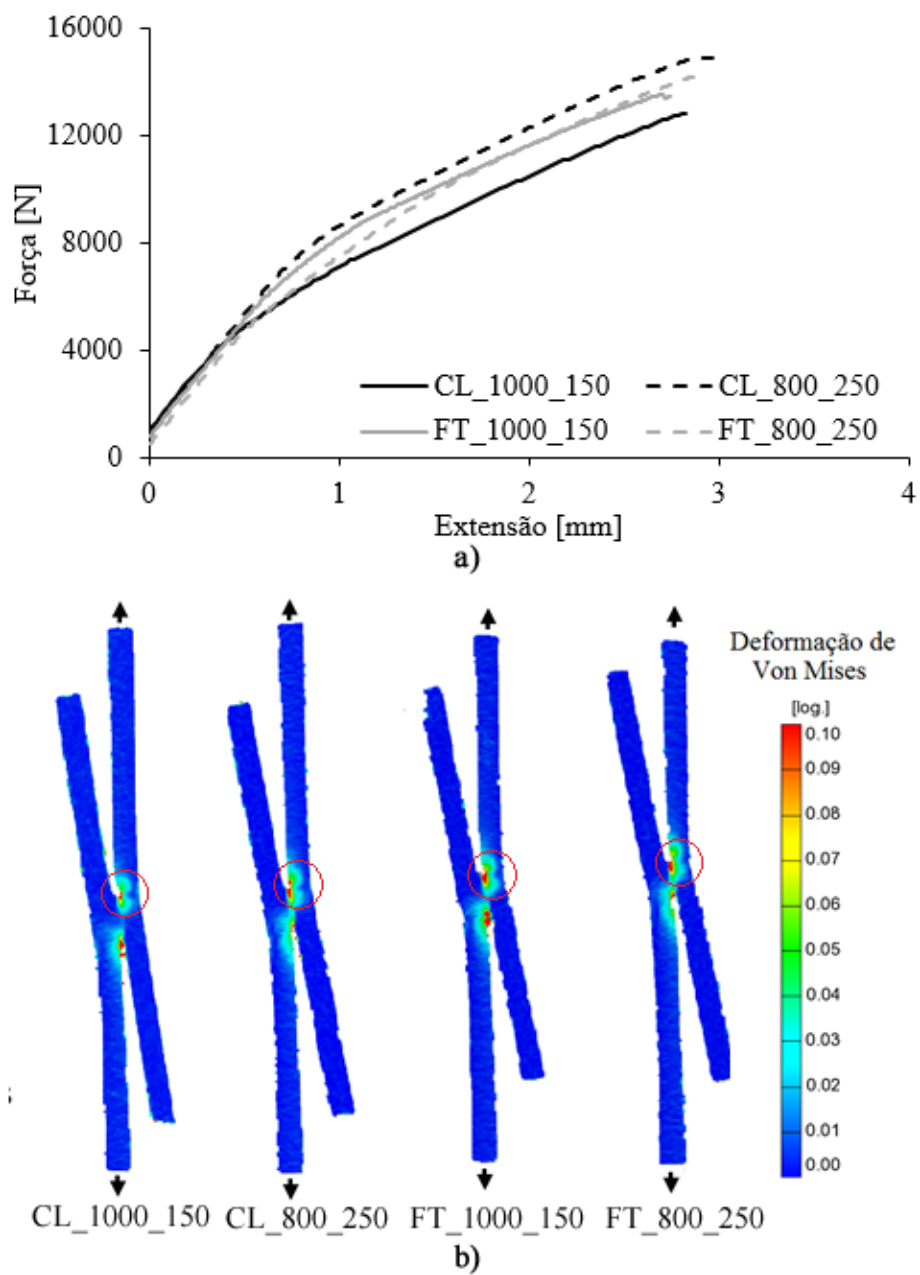
**Figura 4.9.** Resultados do ensaio de tração em corte das soldaduras sem PWHT. a) curvas força-extensão. b) mapas de distribuição da deformação nas amostras, no instante em que foi atingida a carga máxima.

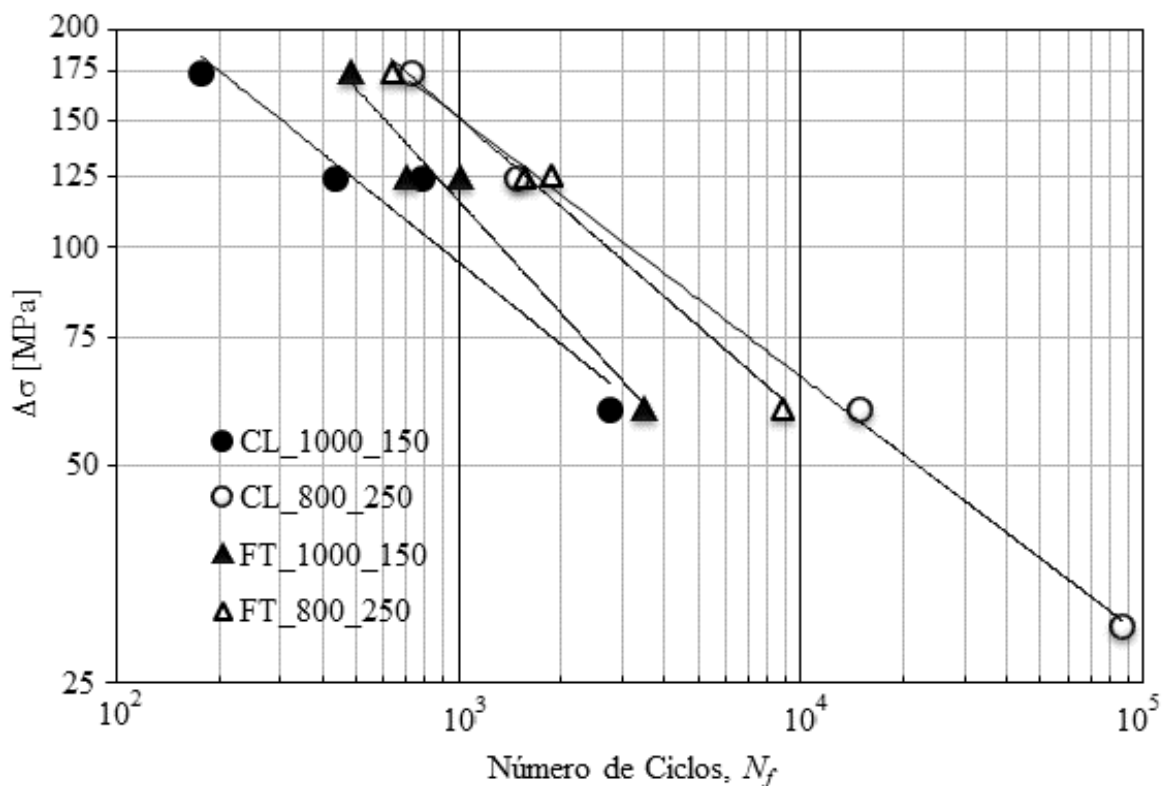
Figura 4.11. Comportamento à fadiga dos quatro tipos de soldadura.

Os ensaios de fadiga foram realizados de acordo com o procedimento descrito no subcapítulo 3.5.3 utilizando provetes de soldadura sem tratamento térmico. Na Figura 4.11 mostram-se as curva S-N, em escala logarítmica, para todas as soldaduras analisadas neste trabalho. Esta curva relaciona a amplitude de tensão aplicada durante o ensaio de fadiga com o número de ciclos até à rotura do provete. Analisando os resultados é possível concluir que, independentemente da geometria da ferramenta, a resistência à fadiga foi superior para as soldaduras realizadas com o maior passo. Tal como registado nos ensaios de tração em corte, solicitados em carregamento monótono, as soldaduras realizadas com a ferramenta CL são aquelas que apresentaram os valores extremos de resistência à fadiga, ou seja, a menor resistência à fadiga, no caso da soldadura CL\_1000\_150, e a maior resistência à fadiga, no caso da soldadura CL\_800\_250. Para todos os níveis de carga, e para todas as soldaduras, a rotura ocorreu na chapa superior, na zona de redução de espessura, associada ao defeito *Cold Lap*, tal como registado nos provetes solicitados com cargas monótonas.

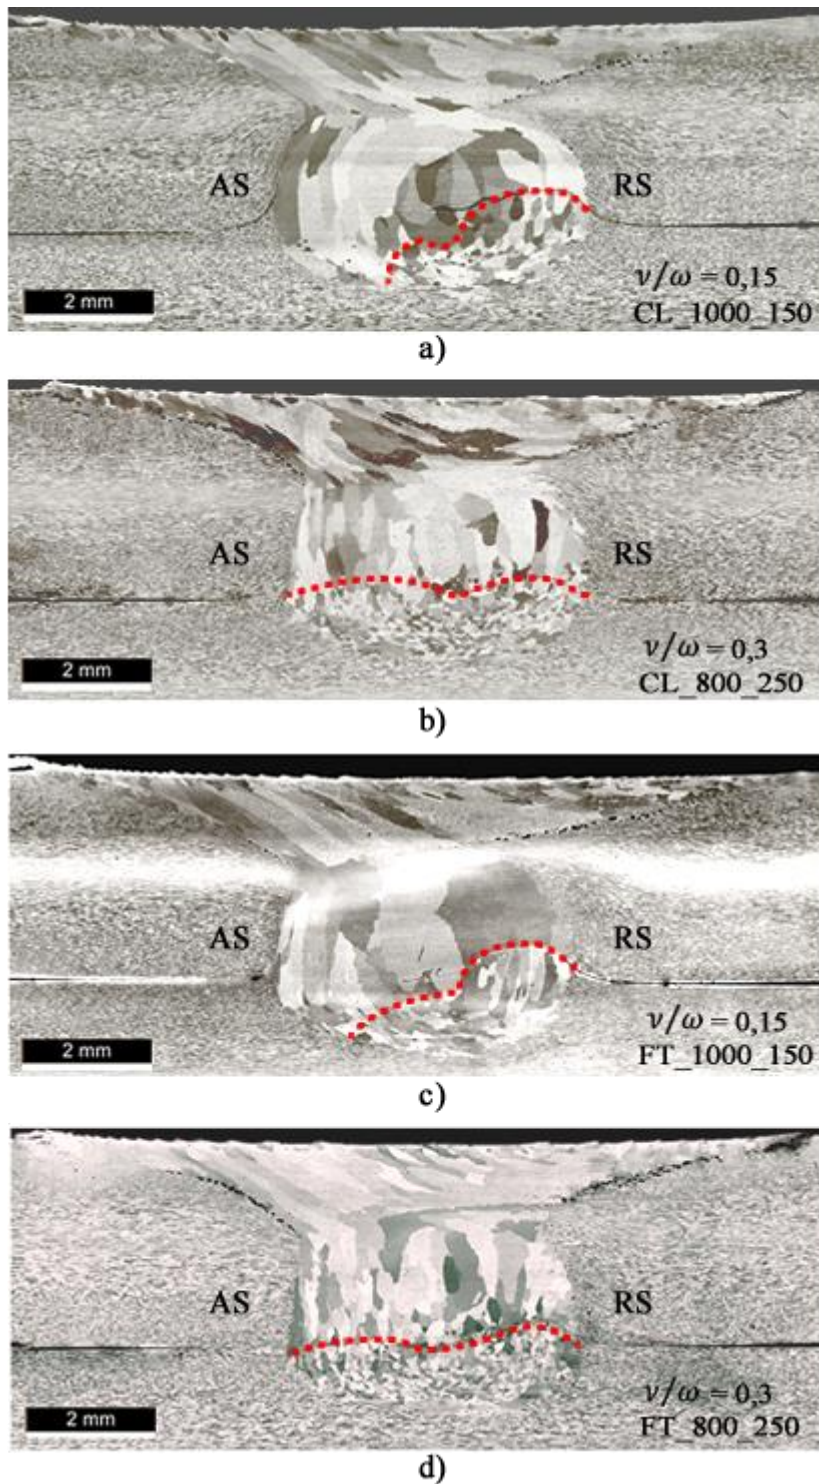
Figura 4.13. Secção transversal das soldaduras com PWHT. a) CL\_1000\_150. b) CL\_800\_250. c) FT\_1000\_150. d) FT\_800\_250.

explicado anteriormente, a passos de soldadura reduzidos está associada uma maior transferência de calor para o material a soldar, e assim sendo, a formação de grão mais grosseiro nas zonas afetadas pelo processo.

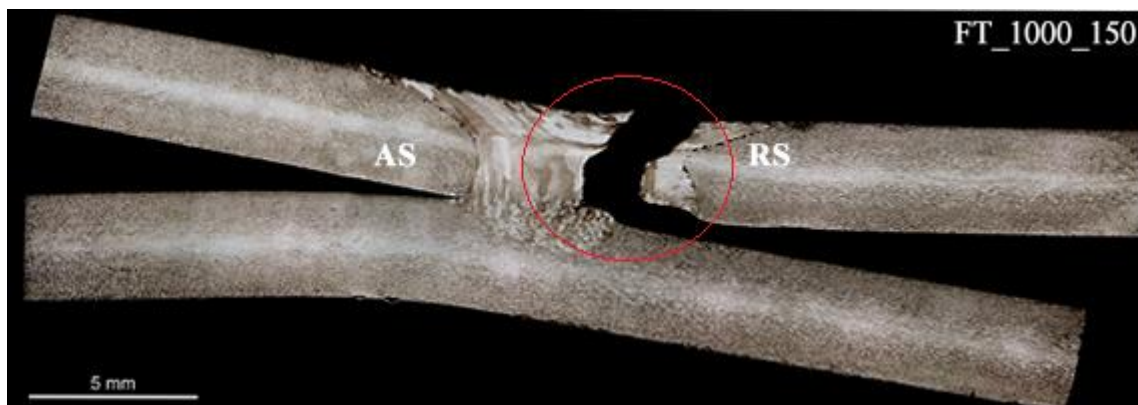
**Figura 4.17.** Exemplo da zona de rotura para uma amostra realizada com menor passo de soldadura.

Na Figura 4.17 mostra-se, a título de exemplo, a zona de rotura para uma amostra das soldaduras realizadas com menor passo. Como se evidencia na figura, a rotura nestas soldaduras ocorreu na zona de redução de espessura associada ao defeito *Cold Lap*, como registado anteriormente para as soldaduras não-tratadas termicamente (comparar Figura 4.10 e Figura 4.17). Mais concretamente, a rotura começa por se iniciar no ponto mais elevado do defeito *Cold Lap*, propagando-se até atingir a superfície da chapa superior.

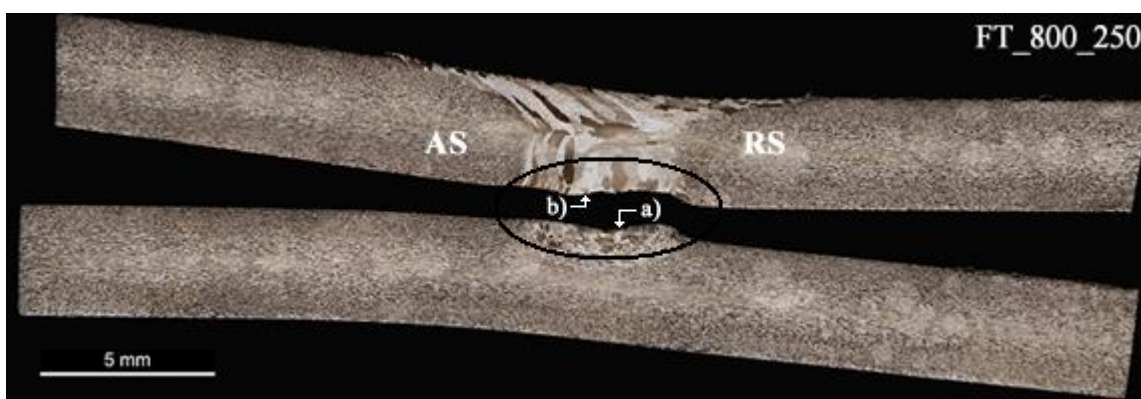
**Figura 4.18.** Exemplo da zona de rotura para uma amostra realizada com maior passo de soldadura.

Na Figura 4.18 mostra-se agora a zona de rotura para uma amostra das soldaduras realizadas com maior passo. Como se pode ver na figura, a rotura ocorreu por separação na interface das chapas. Neste tipo de rotura, a fenda ter-se-á iniciado na ponta do defeito *Cold Lap*, propagando-se na horizontal, ao longo da largura resistente, até ao lado do avanço da soldadura. É ainda importante assinalar que a superfície de fratura coincide exatamente com a interface entre regiões com características microestruturais distintas.
