# **Análise dos impactes e mecanismos de propagação do fogo às instalações industriais do Concelho de Oliveira do Hospital no decurso dos incêndios de 15 e 16 de outubro de 2017**

Dissertação apresentada para a obtenção do grau de Mestre em Engenharia  
Mecânica na Especialidade de Produção e Projeto

## **Analysis of the impacts and mechanisms of fire propagation to the industrial facilities of the Municipality of Oliveira do Hospital during the fires of October 15 and 16, 2017**

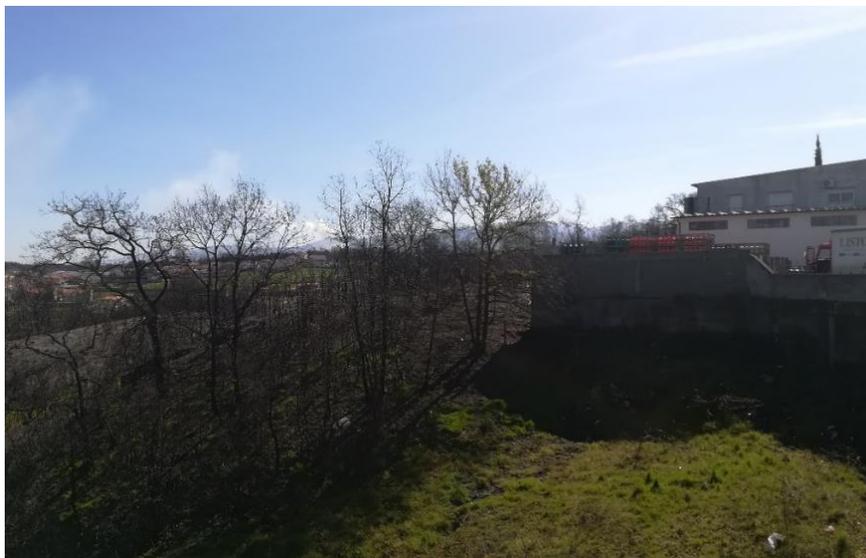
**Figura 1.1** Exemplo do efeito do declive na envolvente de uma empresa sediada no concelho de Oliveira do Hospital - Armazéns de Merceria A. Monteiro, S.A.

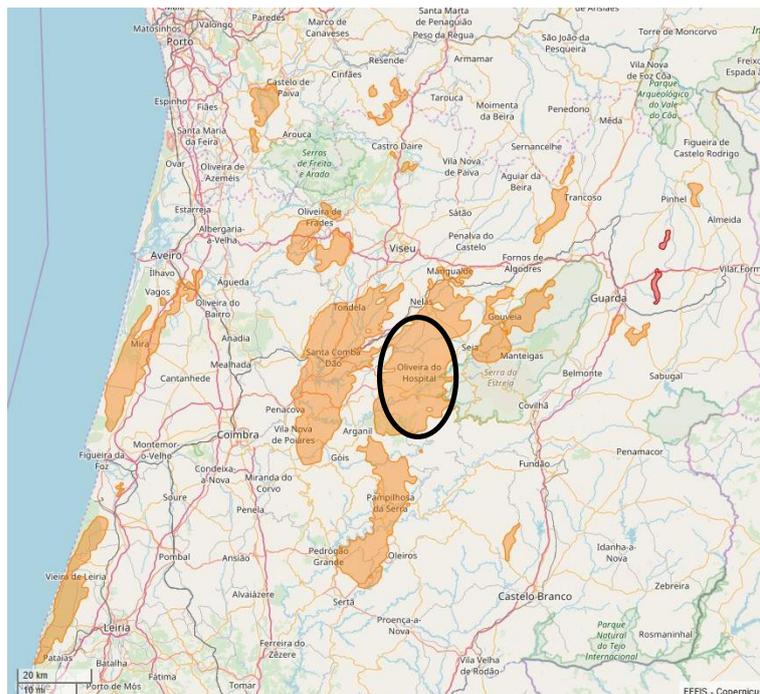
**Figura 2.1** Área ardida nos incêndios registados nos dias 15 e 16 de outubro para o concelho de Oliveira do hospital. (Copernicus EMS)

De forma a determinar o perímetro do fogo nos incêndios de outubro, foram utilizados os dados fornecidos pelo Serviço de Emergências da União Europeia (Copernicus – Emergency Management Service), através dos quais é possível verificar que a área ardida abrange quase a totalidade do concelho de Oliveira do Hospital, assinaladas a laranja na Figura 2.1.

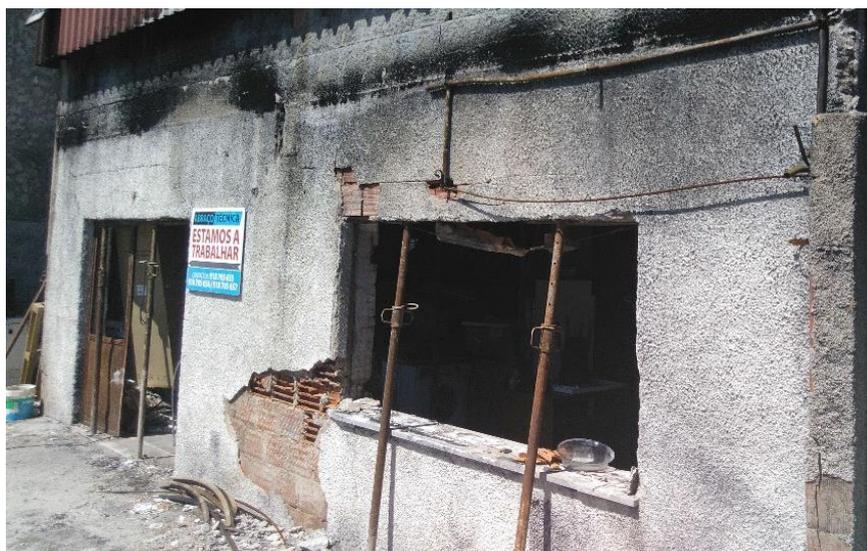
**Figura 4.6** Empresa comercial em funções após os danos provocados pelo incêndio florestal.

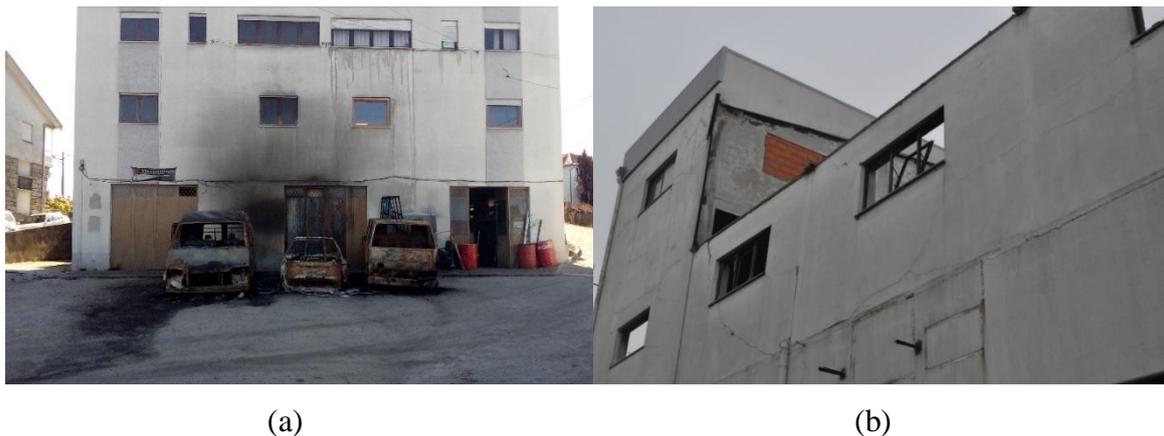
**Figura 4.12** Origem de início de ignição reportado (a) através da porta de entrada da empresa; (b) através da janela.

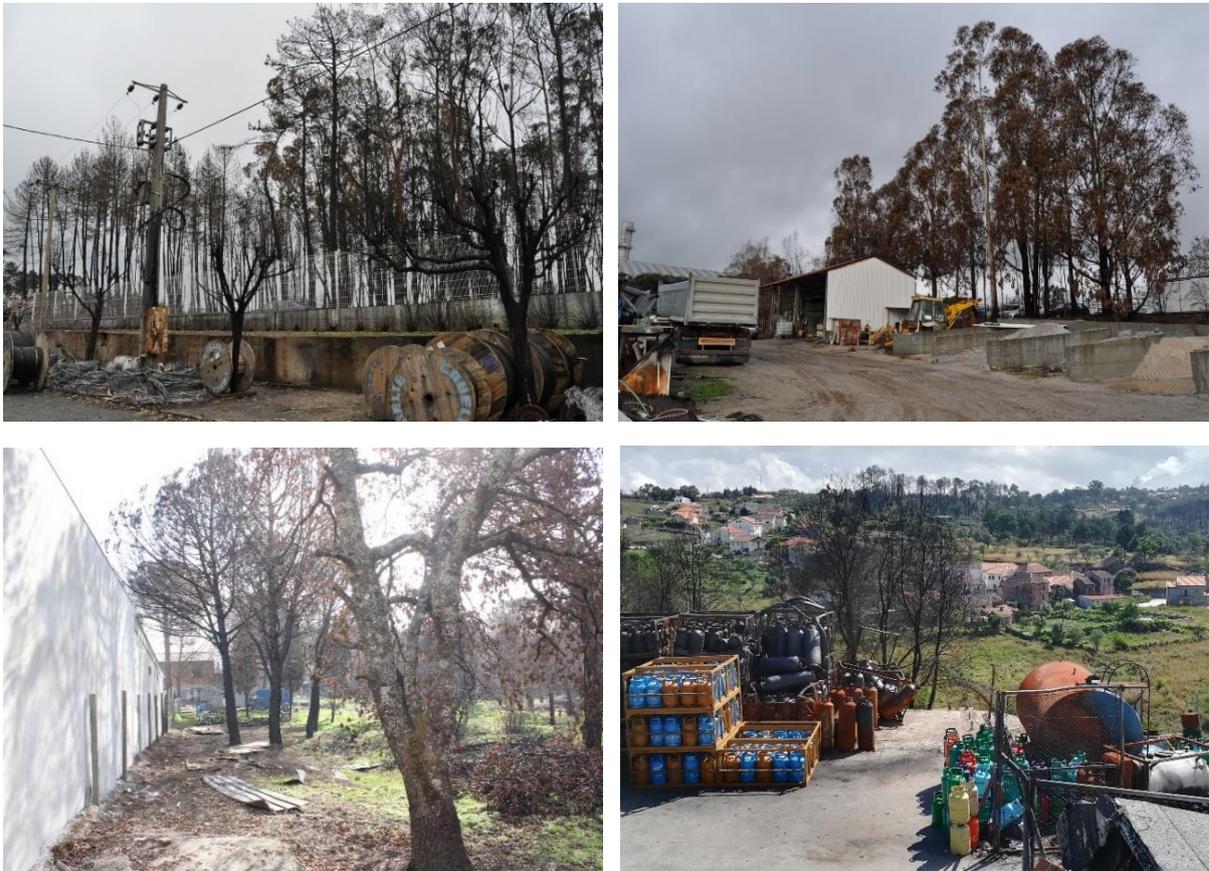
A elevada proximidade dos combustíveis florestais não geridos levou a que muitos negócios verificassem danos irrecuperáveis, com consequências ao nível produtivo (Figura 4.14). Como forma de perceber o grau de gestão e limpeza dos combustíveis florestais por parte das empresas, antes do IF, os proprietários foram questionados sobre a existência deste tipo de ações de manutenção, nos espaços florestais que fossem propriedade

**Figura 4.14** Exemplos de gestão florestal nas empresas afetadas.

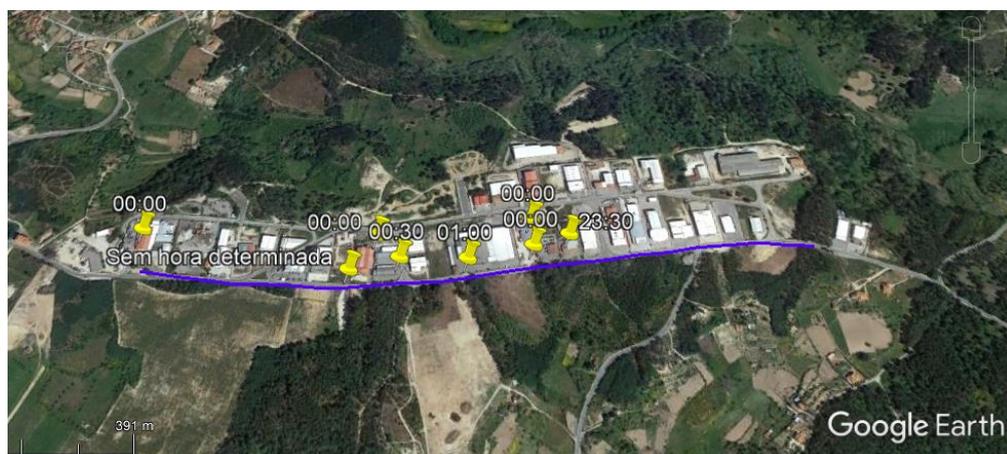
Uma das zonas mais afetadas no concelho foi, sem grande surpresa, a zona industrial de Oliveira do Hospital, com cerca de oito empresas com prejuízos declarados na lista da CCDR. Na Figura 4.18 são apresentadas as localizações e as horas em que os proprietários relataram as primeiras ignições nos seus lotes industriais. O maior grau de afetação ocorreu assim no período de propagação mais severo (entre o dia 15 e 16 de outubro), tendo a primeira ignição sido reportada às 23:30h do dia 15 de outubro, estendendo-se pela noite do dia seguinte, com o último registo de ignição às 01:00h da noite do dia 16. De assinalar ainda que não foi possível registar a hora de ignição de uma das empresas estabelecidas nesta zona por desconhecimento do proprietário. As chamadas afetaram assim as infraestruturas durante várias horas, deixando um rasto de destruição assinalável.

**Figura 4.18** Localização e horas de início de ignição das empresas localizadas na zona industrial de Oliveira do Hospital. (Google Earth)

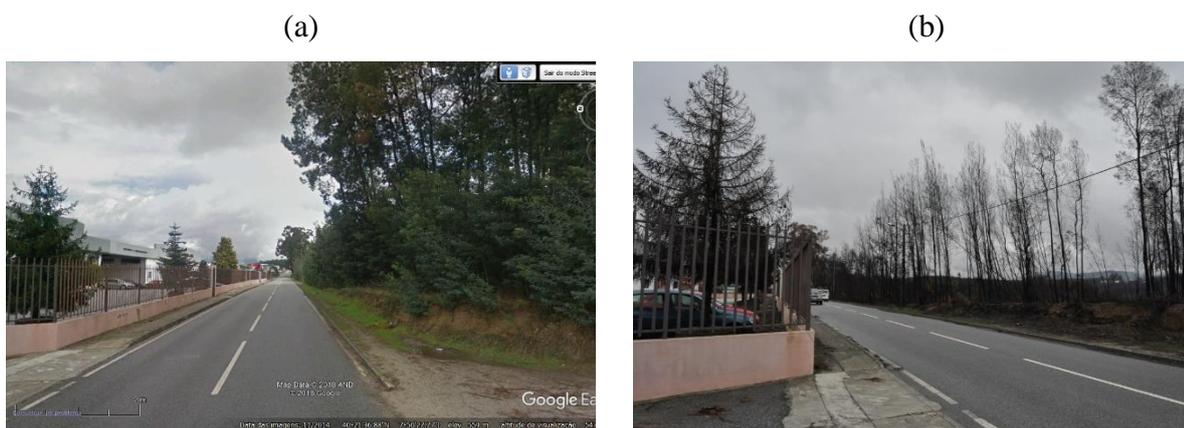
Foi verificada também uma clara predominância no grau de afetação, das indústrias direcionadas para a parte sul da zona industrial, delimitada pela Avenida Calouste Gulbenkian (identificado na Figura 4.18 pela linha azul). Para além disso, existe uma elevada proximidade das empresas afetadas, explicada em parte por uma ignição por contágio. Todavia, das oito empresas aqui registadas, três delas apresentaram ignição por contágio de estruturas adjacentes e em cinco casos, esta ignição foi registada de forma indireta por projeção de partículas da envolvente. Na Figura 4.19 é demonstrada a envolvente florestal das empresas adjacentes à Avenida Calouste Gulbenkian, em imagens registadas anteriormente ao incêndio, e o seu posterior estado após a passagem do IF, sendo constatado um deficiente grau de implementação de gestão de combustíveis florestais. A zona edificada da zona industrial não foi por isso exceção, sendo verificado e relatado pelos proprietários a inexistência de uma faixa de gestão de combustível com uma largura não inferior a 100 metros, provocando uma vasta destruição nas empresas adjacentes.

**Figura 4.19** Condições da envolvente florestal na Avenida Calouste Gulbenkian, registadas no mesmo ponto: (a) Condições antes da passagem do incêndio florestal (Fonte: Google Earth); (b) Condições após a passagem do incêndio florestal.

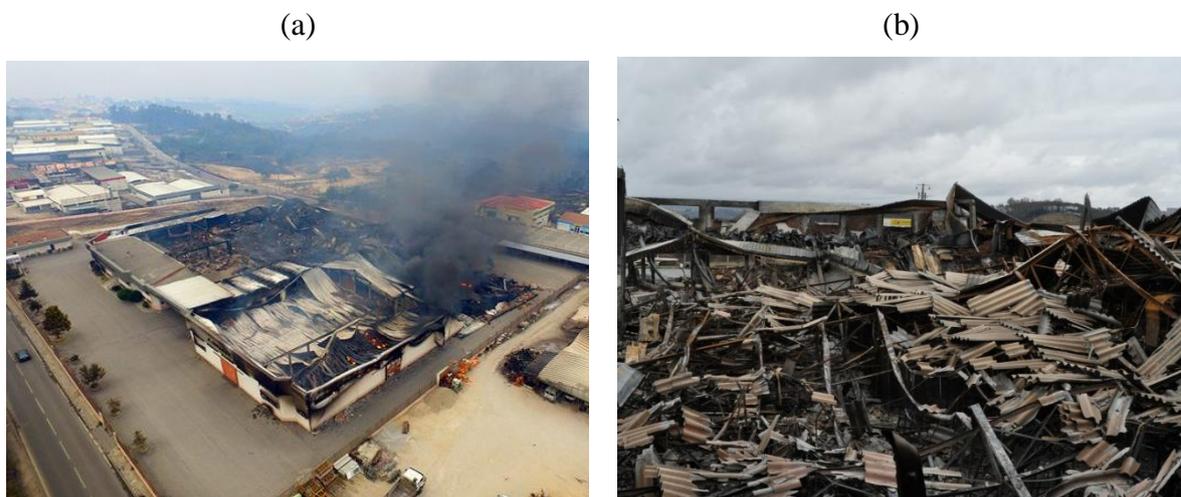
O tipo de indústria afetada nesta área ajuda também a explicar o enorme grau de destruição registado. Destacam-se cinco empresas de construção civil e de processamento de madeiras (com armazenamento de materiais a céu aberto) e uma empresa de distribuição de gás e produtos alimentares e uma empresa têxtil. Na Figura 4.20 exemplifica-se o rasto de destruição verificado na empresa têxtil J. Guerra, LDA sediada nesta zona, a partir de duas perspetivas distintas. O impacto do fogo verificado neste local provocou uma destruição total na estrutura tendo sido reportado pelo proprietário um início de ignição a partir do telhado por deposição de partículas incandescentes. De referir ainda que é intenção do proprietário reconstruir a empresa no mesmo local.

**Figura 4.20** Danos verificados na empresa J. Guerra, LDA após os danos provocados pelo fogo: (a) vista geral área (centrotv, 2017) e (b) Vista de perspetiva do solo.

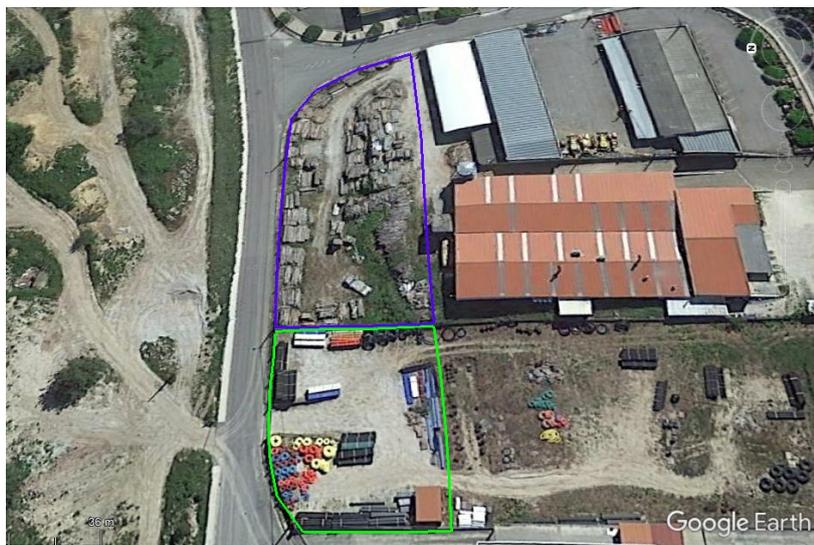
Na Figura 4.21 são apresentados mais dois exemplos de empresas afetadas na zona industrial, sendo delineado a azul uma empresa de processamento de madeiras (Brito & Brito, LDA) e a verde uma empresa de equipamentos técnicos de canalização (Canoliva – Equipamentos Técnicos de Canalização e Representações LDA). São igualmente demonstradas as condições das referidas empresas após a afetação por parte do incêndio (Figura 4.22) Nas duas empresas ocorria o depósito de materiais ao ar livre tendo sido reportada em ambos os casos a origem de ignição de forma indireta pela deposição de partículas nos locais referidos. Porém, nas visitas de campo realizadas ao local, foi evidente a boa gestão da envolvente florestal comprovando desta forma as elevadas distâncias que as partículas em combustão podem percorrer.

**Figura 4.21** Vista aérea de duas empresas com prejuízos registados, sediadas na zona industrial de Oliveira do Hospital, com delimitação a azul da empresa Brito & Brito, LDA e a azul e a verde a empresa Canoliva, LDA. (Google Earth)

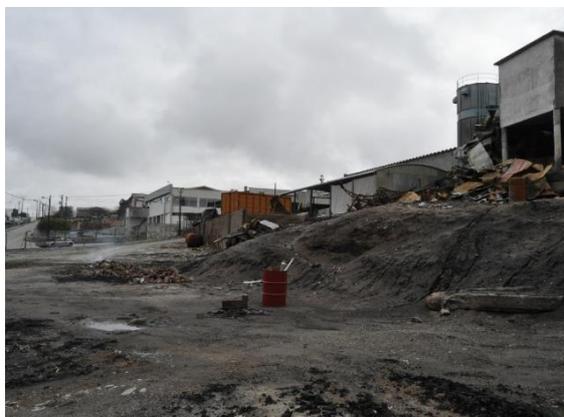
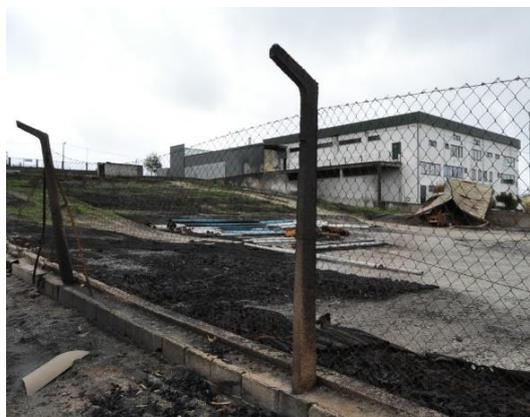
**Figura 4.22** Fotografias das condições posteriores ao incêndio florestal: (a) empresa Brito & Brito LDA (delimitada a azul na figura 4.21) e (b) empresa Canoliva, LDA (delimitada a verde na figura 4.21).

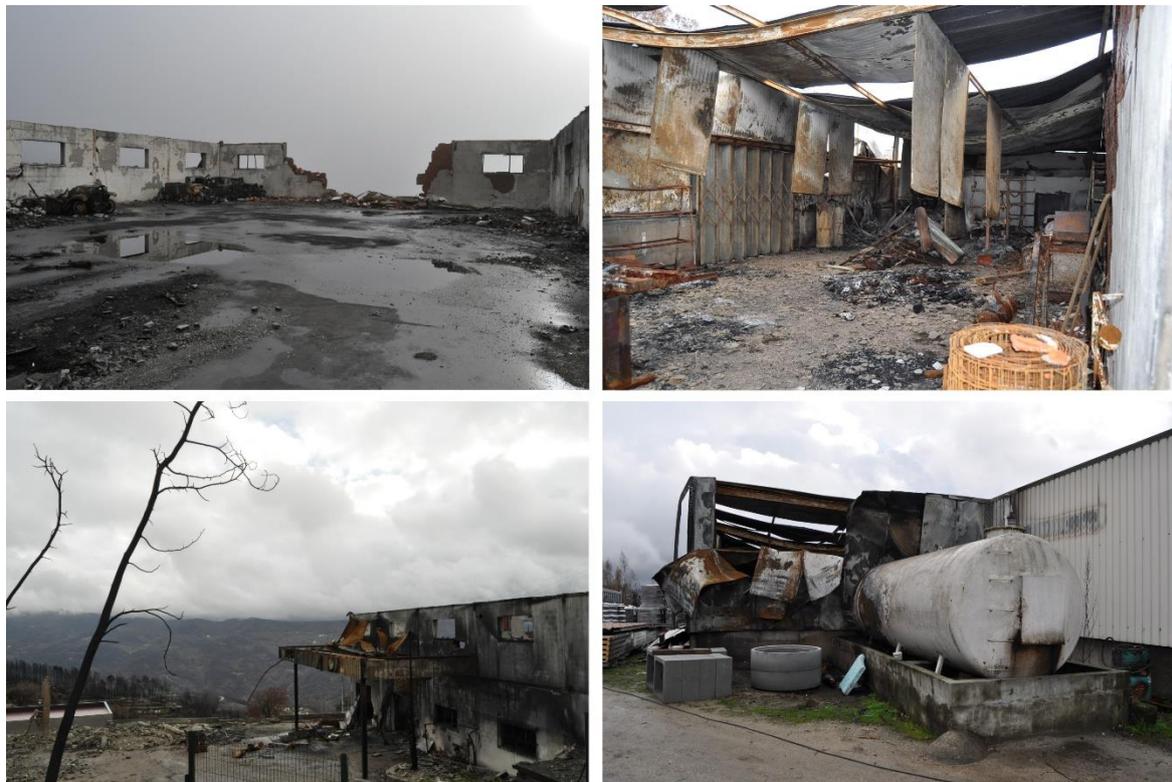
Das empresas afetadas nesta zona, o setor predominante foi igualmente o da construção civil e da indústria da madeira, com uma representatividade conjunta de cinco empresas afetadas. De referir ainda que apenas ocorreu o combate às chamas em duas destas empresas, sendo que numa delas o mesmo foi feito por parte de bombeiros e na outra pelos trabalhadores. Na Figura 4.24 é representado alguns exemplos de empresas destruídas nesta zona.

**Figura 4.24** Exemplos da destruição registada em algumas empresas afetadas em São Paio de Gramaços

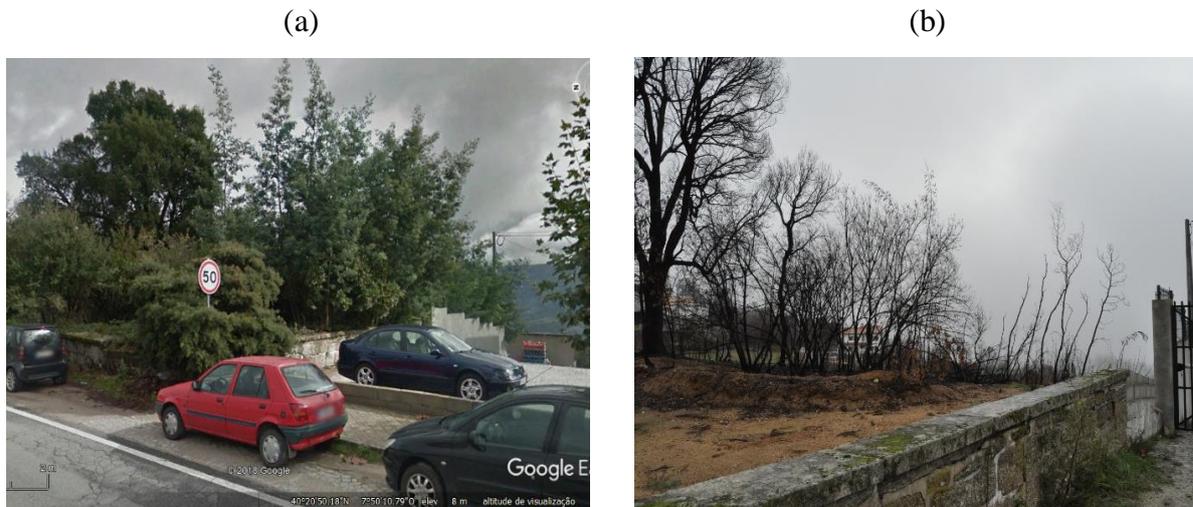
Dos restantes locais afetados nesta área, destaca-se uma empresa de distribuição de gás que ficou totalmente destruída, havendo vários relatos de rebentamentos e projeções de botijas de gás por vários metros de distância, colocando em perigo a integridade física dos moradores da zona e das estruturas afetadas. Na Figura 4.25 são apresentadas as imediações desta empresa assim como a sua envolvente florestal, antes e depois do incêndio. O proprietário referiu que não ocorreu qualquer tipo de combate ao fogo no local, sendo sua intenção encerrar a atividade, como forma de precaver futuras tragédias.

**Figura 4.25** Imediação florestal do depósito de gás da empresa: (a) condições da envolvente antes da passagem do incêndio florestal; (b) condições da envolvente após a afetação do fogo.

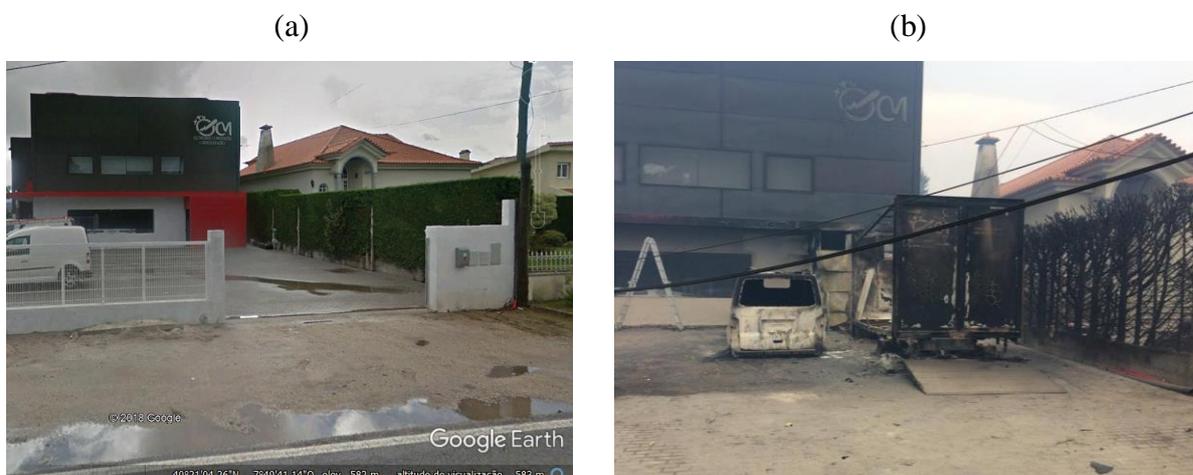
Na Figura 4.26 exemplifica-se mais um caso de uma empresa de instalações elétricas e climatizações (Cláudio Marques, Unipessoal, LDA.) afetada nesta zona, sendo possível verificar as suas condições antes e depois dos danos registados devido ao fogo. Na empresa em questão, foi reportado que a ignição ocorreu de forma direta por chamas provenientes da envolvente florestal, que provocaram a ignição de um camião existente nas imediações com contágio ao edifício empresarial. De constar que não ocorreu o combate ao fogo na empresa em questão e que é intenção do proprietário efetuar a reconstrução no mesmo local.

**Figura 4.26** Empresa afetada: (a) condições antes do IF (Google Earth); e (b) condições após o IF

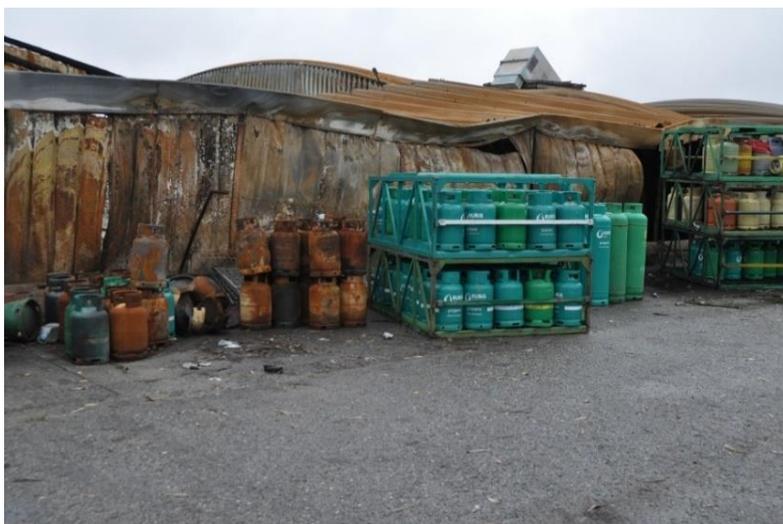
importante manter as imediações da estrutura, com uma relativa margem de segurança, livre de materiais altamente inflamáveis ou explosivos, que possam contagiar a mesma, provocando a sua ignição (Figura 5.1).

**Figura 5.1** Depósito de materiais na envolvente do edifício
