Os VALORES DO EDIFICADO SANATORIAL DO CARAMULO

Tese no âmbito do Mestrado em Reabilitação de Edifícios no ramo Não-Estrutural orientada pelo Professor Doutor António Alberto de Faria Bettencourt e apresentada ao Departamento de Engenharia Civil da Faculdade de Ciências e Tecnologia da Universidade de Coimbra.

Março de 2019

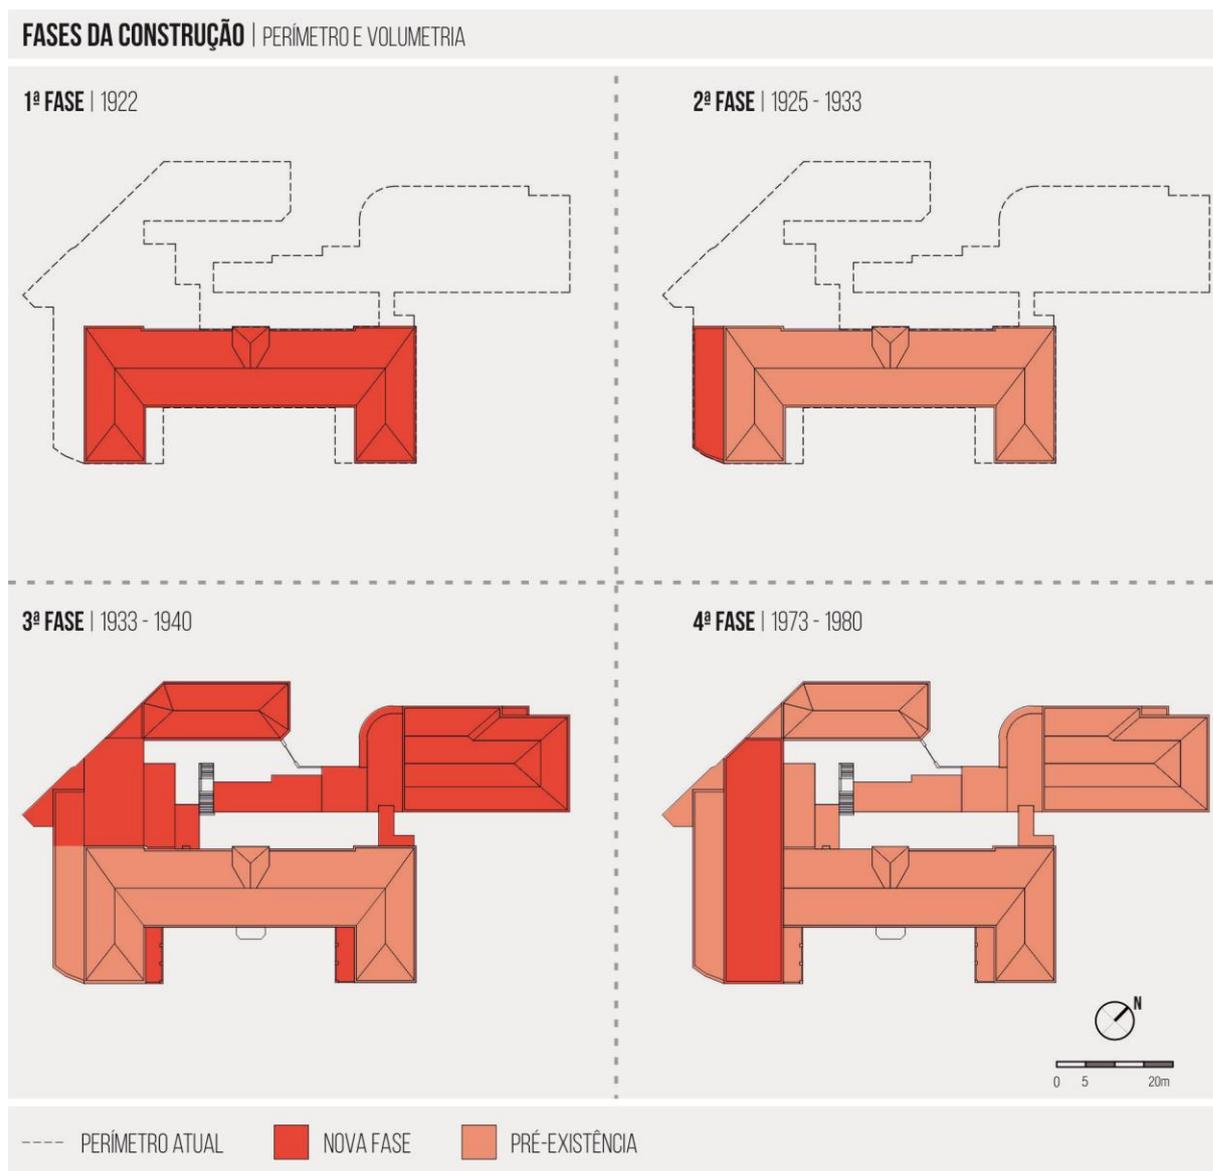
Figura 4.6 – Fases da construção com alteração do perímetro e volume

Nas figuras 4.6 e 4.7 identifica-se quatro fases de construção que alteraram, dentre outros factores, o volume e o perímetro da edificação.

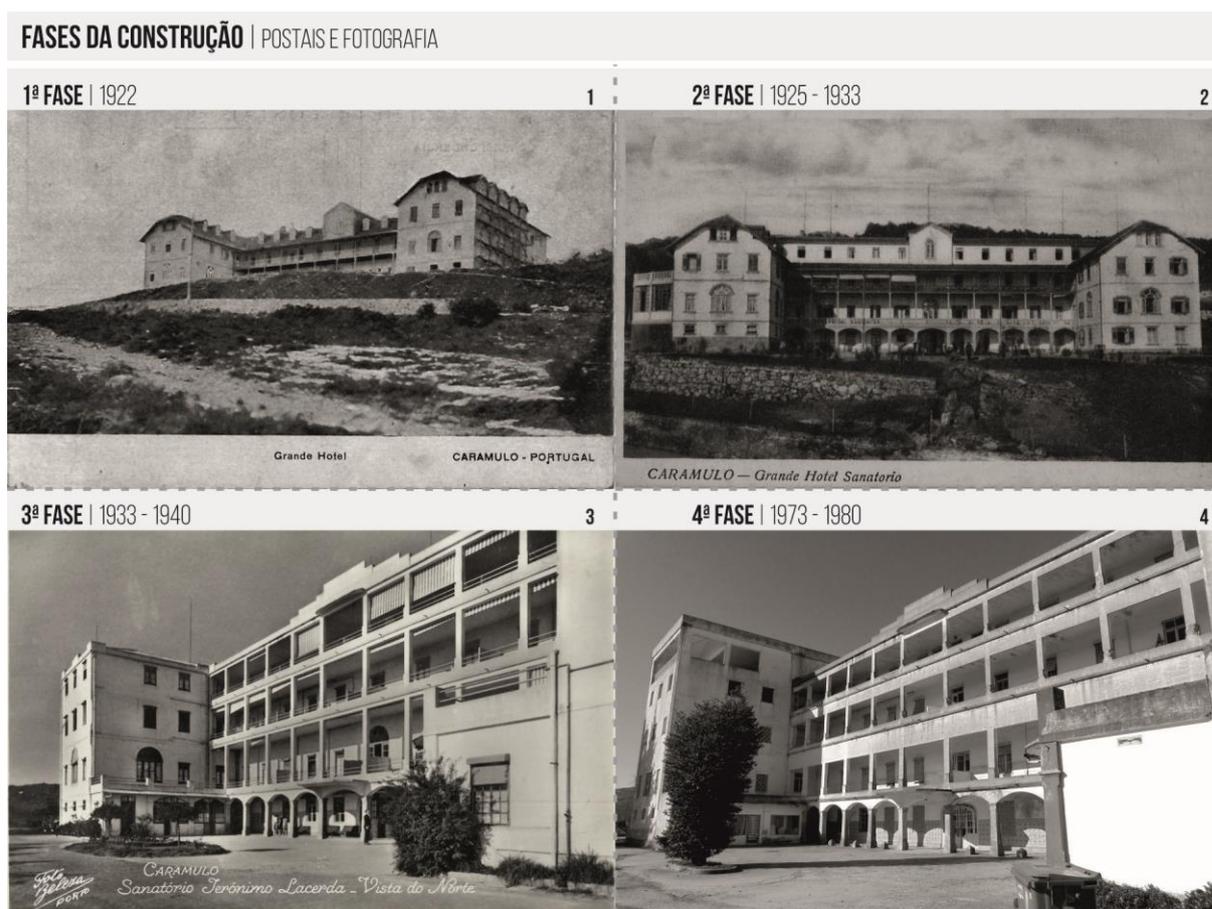
Figura 4.7 – Postais e fotografia das fases da construção e transformação do edifício (1,2,3 – postais da Biblioteca Tomaz Ribeiro, Tondela, e 4 – foto do autor)

novos corpos: “Ala Norte” e “Ala Sala de Espetáculos”. Na fachada foi construído dois volumes no rés-do-chão, um, para o uso de estabelecimento comercial (poente), e o outro, da farmácia (nascente), além da grande alteração do telhado, agora com platibandas, na qual removeu-se todas as trapeiras e parte mansarda, promovendo, assim, uma mutação do estilo arquitetónico. A quarta e última fase refere-se ao acréscimo de mais um pavimento somente na ala poente, desestabilizando o equilíbrio compositivo do corpo principal.

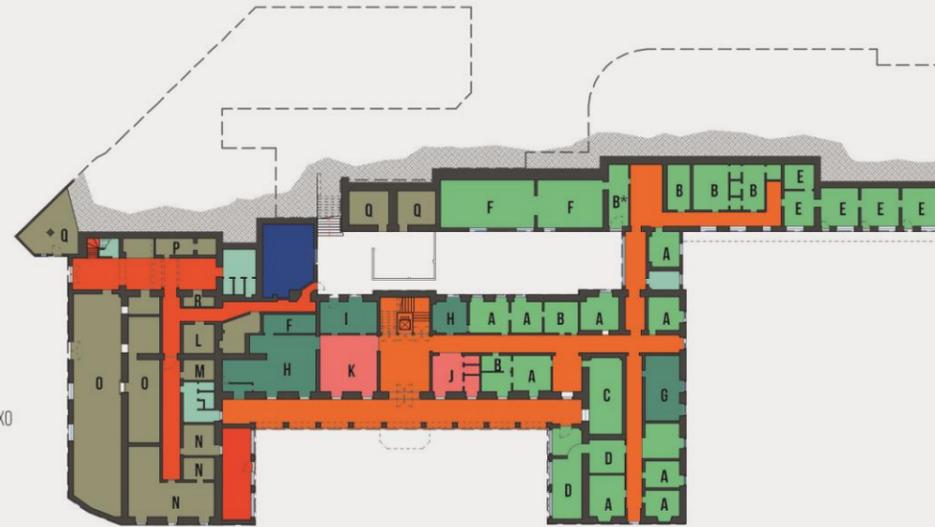
01 PLANTA RÉS-DO-CHÃO

- A - GABINETE MÉDICO
- B - RAIO X
- B\* - ESCRITÓRIO RAIO X
- C - BIBLIOTECA MÉDICA
- D - FARMÁCIA
- E - LABORATÓRIO
- F - ARQUIVO
- G - SECRETARIA
- H - ESCRITÓRIO
- I - GERÊNCIA
- J - CAB. TELEF. E P.O. BOX
- K - SALA DE ESPERA
- L - BARBEARIA
- M - ROUPA SUJA
- N - ROUPARIA
- O - DESPENSA
- P - FRIGORÍFICOS
- Q - ARRECADAÇÃO
- R - LIXO

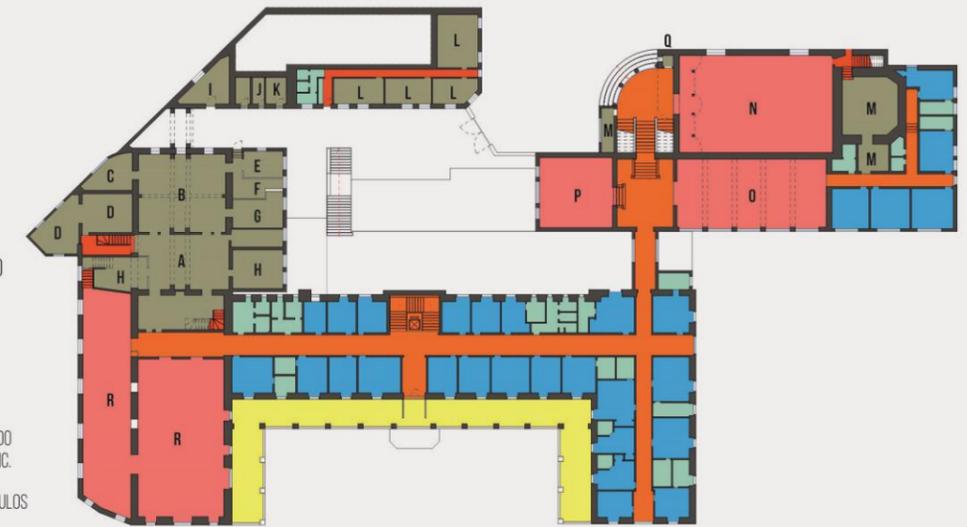
02 PLANTA 2º PISO

- A - COPA
- B - COZINHA
- C - PASTELARIA
- D - DESPENSA
- E - LEGUMES
- F - PEIXE
- G - PANEIAS
- H - REFETÓRIO
- FUNCIONÁRIOS
- I - CARVÃO
- J - SAL
- K - NÃO IDENTIFICADO
- L - DORMITÓRIO FUNC.
- M - ARRUMOS
- N - SL. DE ESPETÁCULOS
- O - SALÃO
- P - SALA DE TV
- Q - BILHETERIA
- R - SALA DE JANTAR

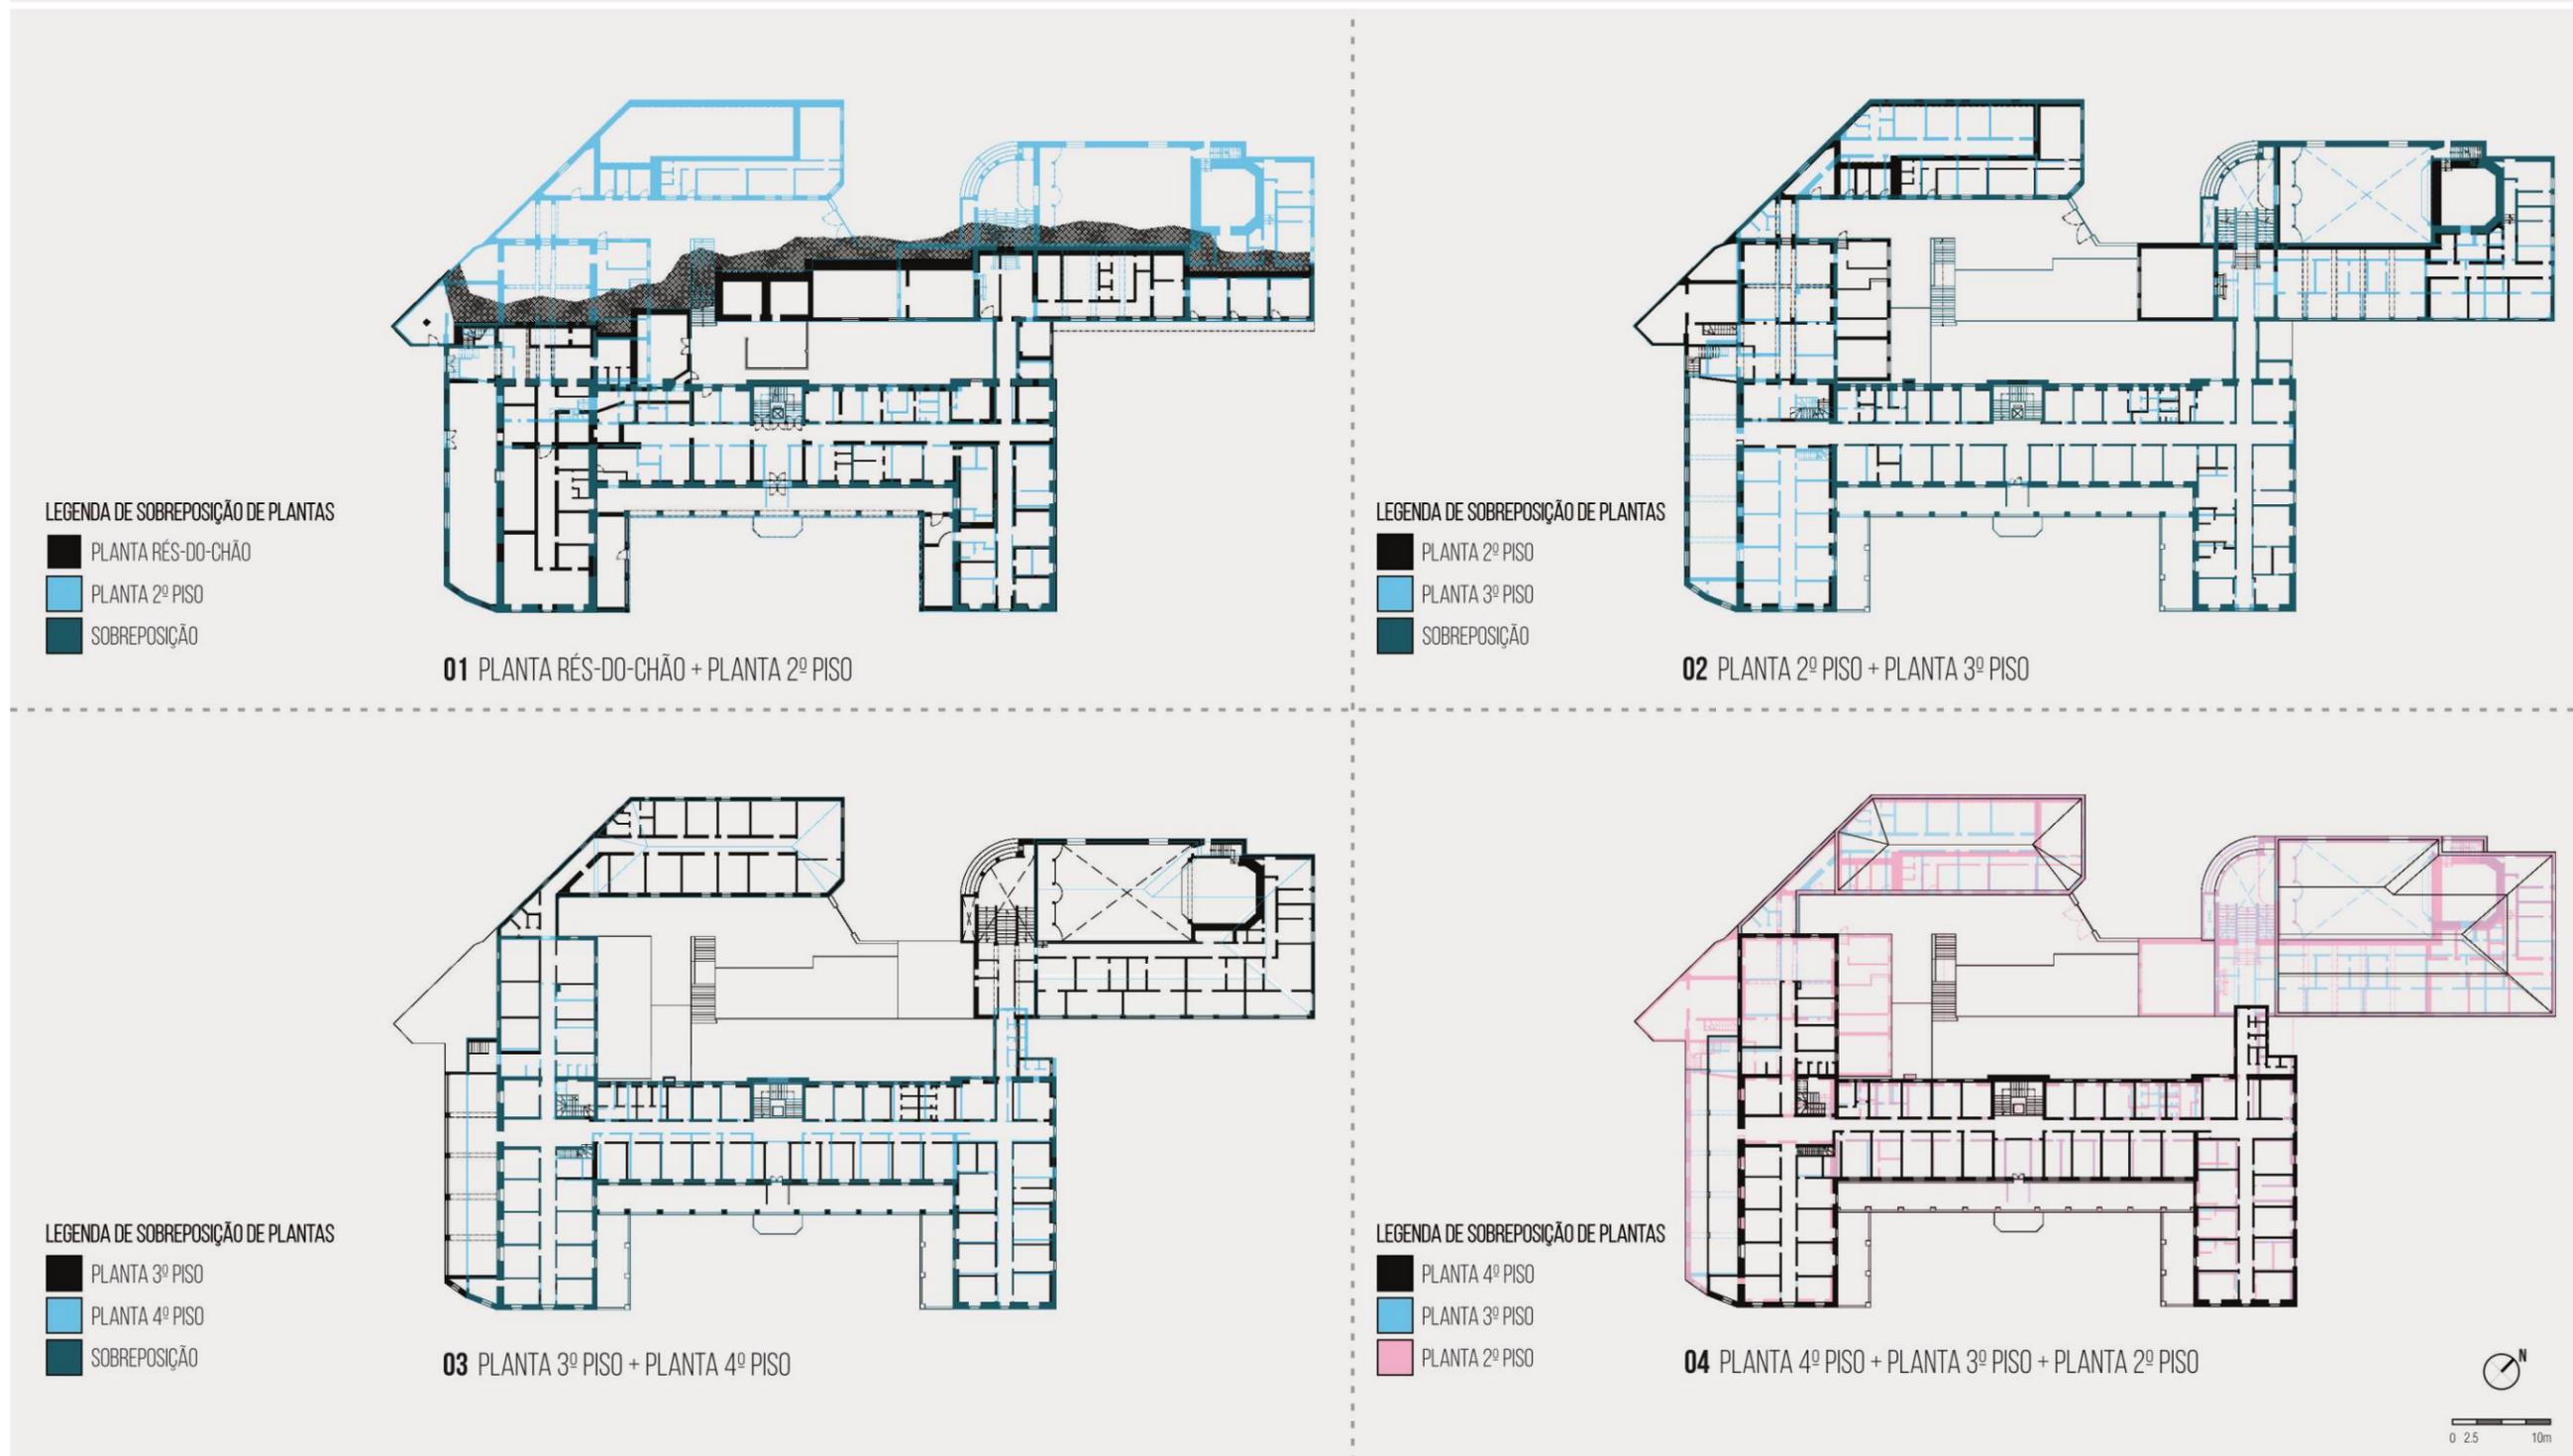
PRINCÍPIOS COMPOSITIVOS | SOBREPOSIÇÃO DE PLANTAS - PRUMADAS DE ALVENARIAS - GRANDE SANATÓRIO (JERÓNIMO LACERDA)

Figura 4.10 – Princípios Compositivos – Sobreposição de Plantas (desenvolvida a partir da cópia da planta original)

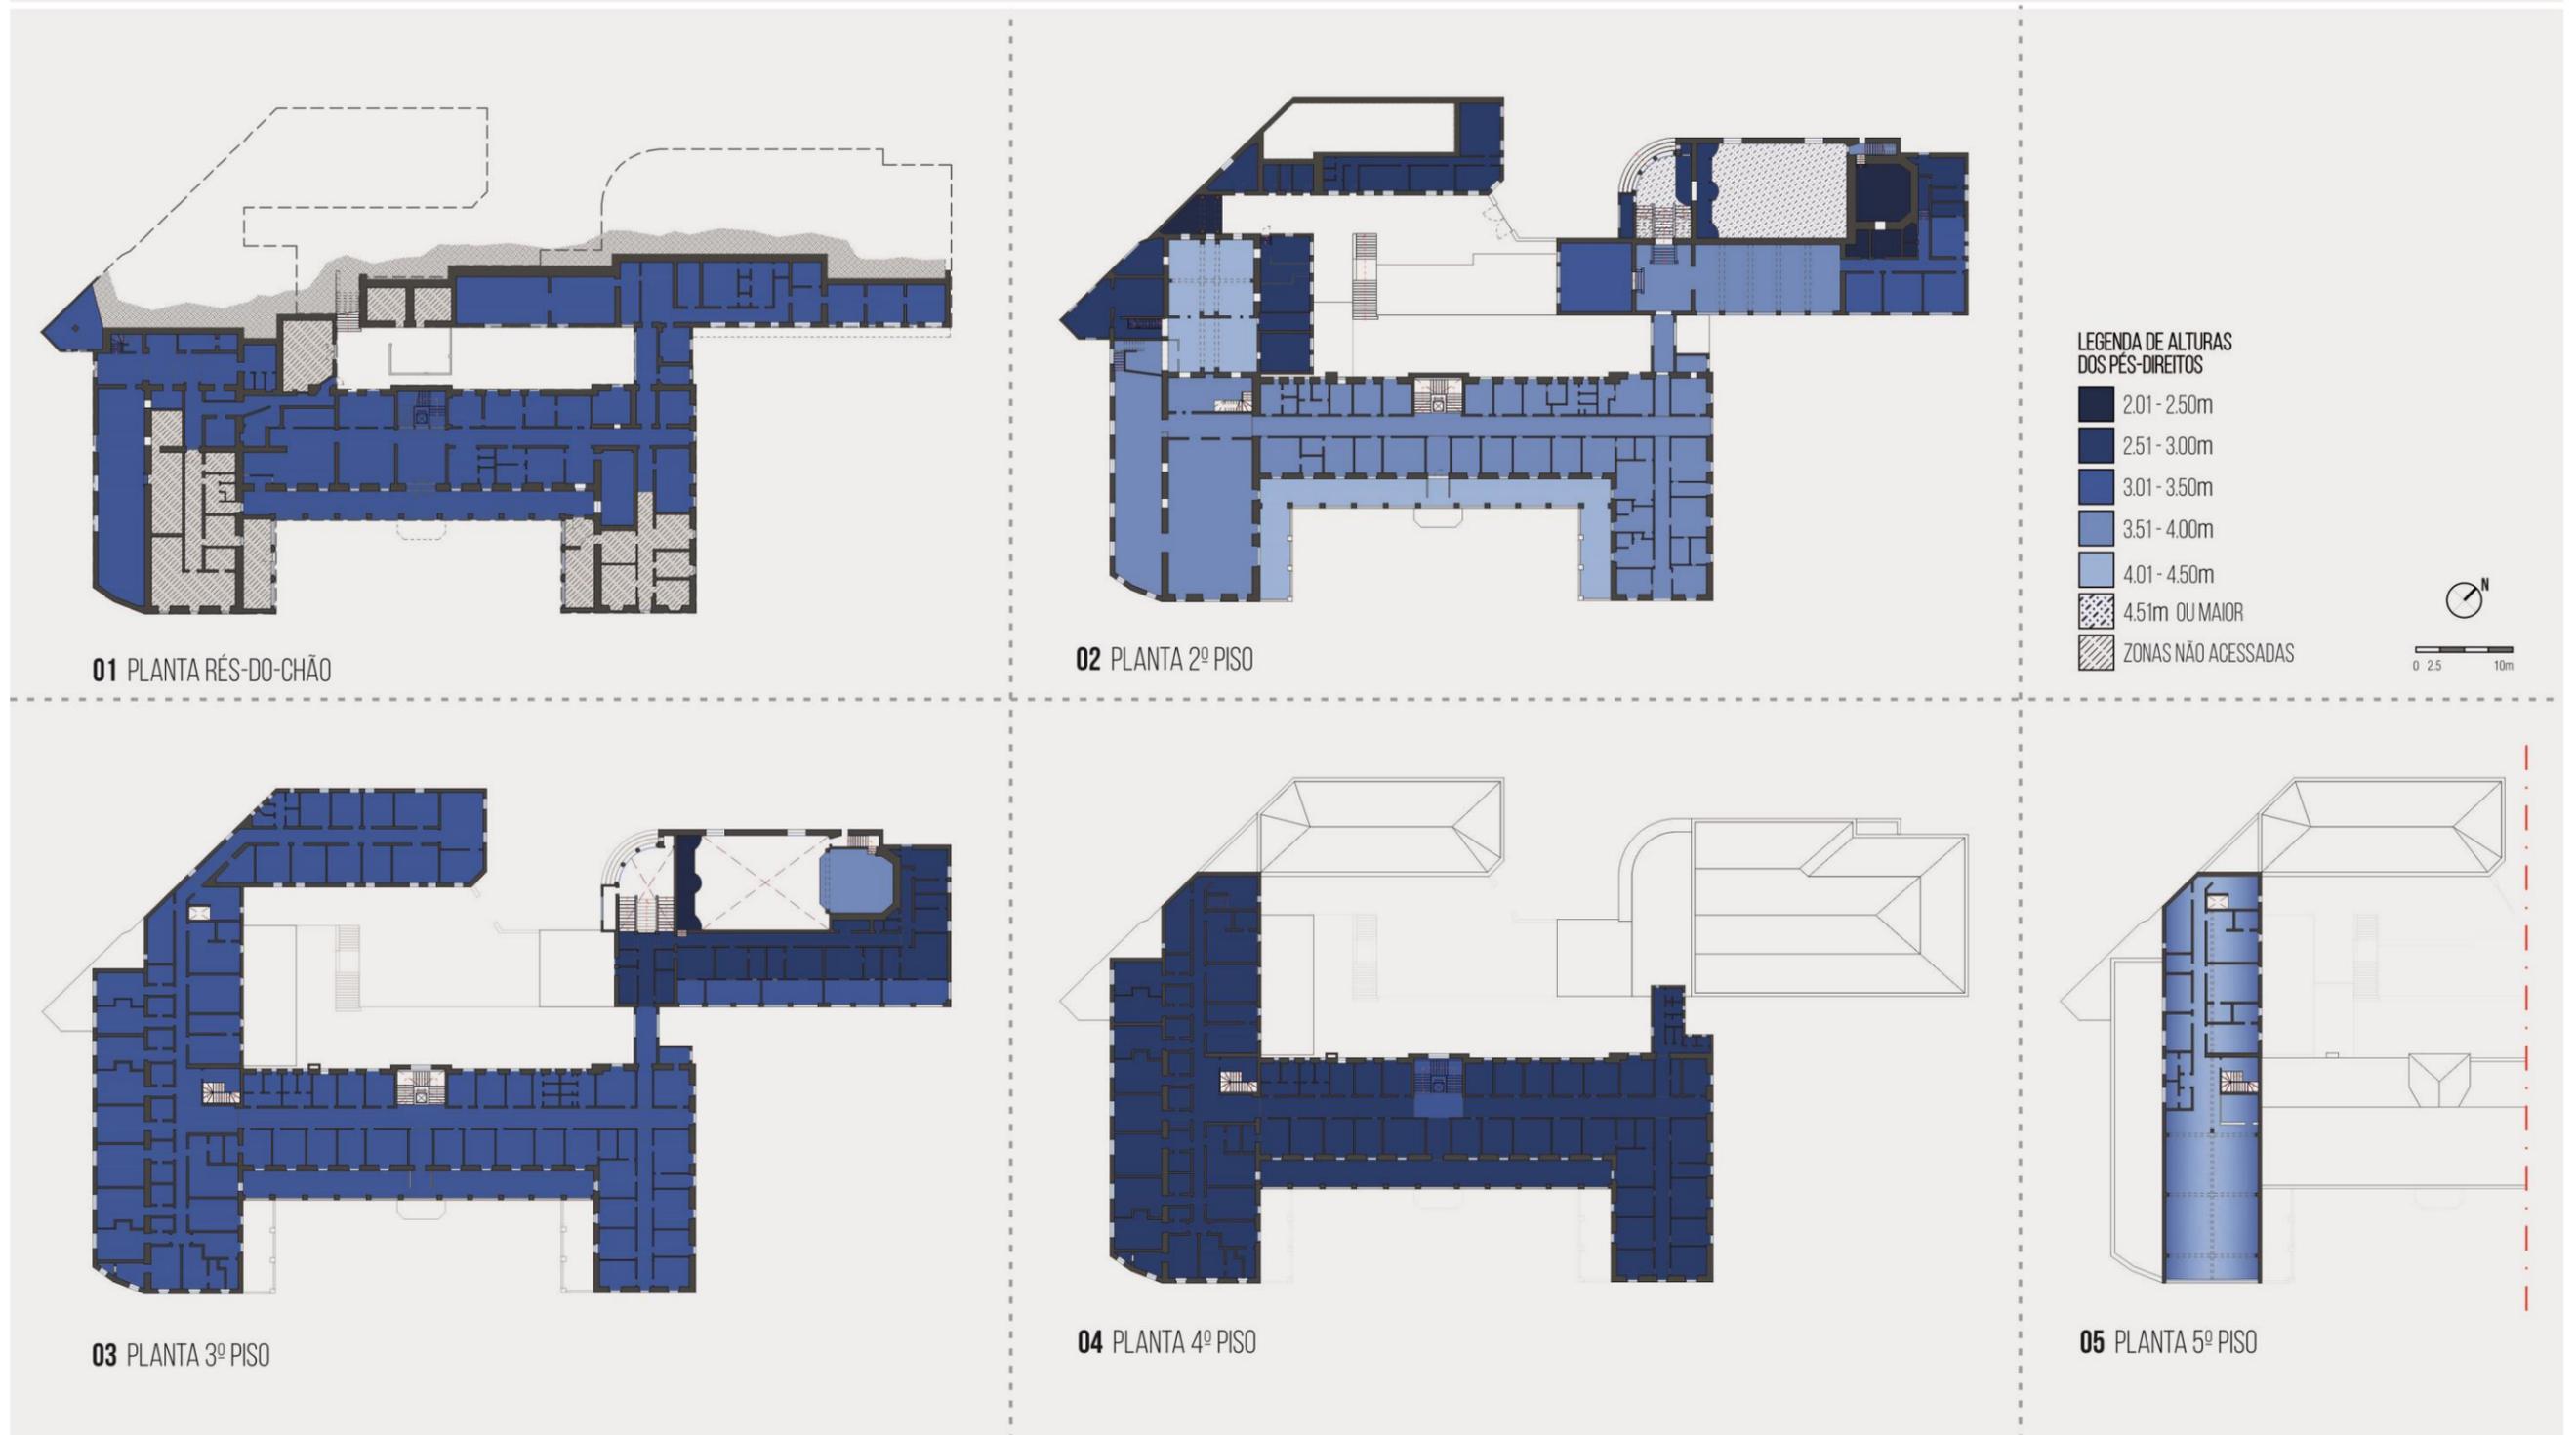
PRINCÍPIOS COMPOSITIVOS | PLANTAS DE MAPEAMENTO DOS PÉS-DIREITOS - GRANDE SANATÓRIO (JERÓNIMO LACERDA)

Figura 4.11 – Planta de mapeamento dos pés-direitos (desenvolvida a partir da cópia da planta original)

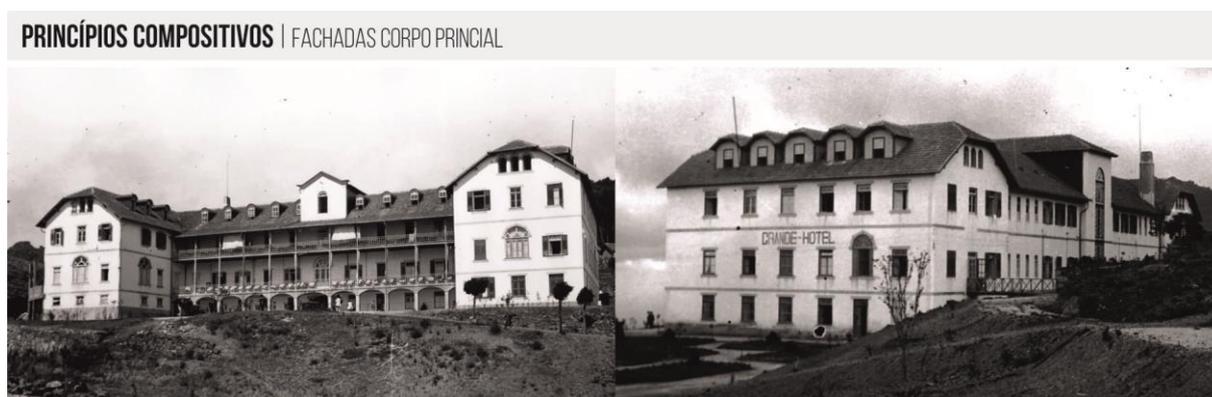
Figura 4.13 – Fachadas Sul e nascente do corpo principal  
(adaptado de Santos, Santos, Soares, Santos, 2013)

Quanto as alas laterais, em ambas as fachadas sul há três vãos de janelas nos três pavimentos, sendo que os vãos centrais do 2º piso, são em arcos. Os planos que dão para o pátio de acesso, também estão divididos em três partes, sendo que as janelas nos eixos centrais que pertencem ao 2º piso também são em arco (mas não pertencem à circulação), mas as linhas de janelas que estariam mais próximas das quinas dos respetivos planos principais não existem. Nas demais fachadas (nascente e poente) há preocupação de alinhamento das janelas entre os pisos e de afastamento entre si, mas não respeitam o eixo de simetria de toda a fachada. As janelas em arco que marcam esses planos, não têm pretensão de simetria, mas, sim, de marcar a circulação (figura 4.13). Por último, as trapeiras desses mesmos planos seguem uma lógica independente, mas de forma a respeitar os limites dos vãos das janelas.

Ressalta-se que as janelas da circulação horizontal do 2º piso que encontram as fachadas são em arco.

A figura 4.13 traz uma análise das métricas dos vãos (largura x altura) e revela: as larguras dos vãos da ala central são irregulares, sendo, as do lado esquerdo maiores que a do lado direito. Portanto, a soma do lado esquerdo é maior que a do lado direito, mas ao considerar a largura de todo o corpo original (sem o acréscimo “7” na ala poente), o acesso e o núcleo de circulação vertical estão praticamente no eixo do todo, pois a largura da ala poente (esquerda) é menor que a da ala nascente (direita). Também revela que, apesar dos pés-direitos dos pavimentos serem distintos, as alturas dos vãos são semelhantes, o que demonstra uma preocupação em regular a luz solar nas galerias de cura e/ou na composição do desenho da

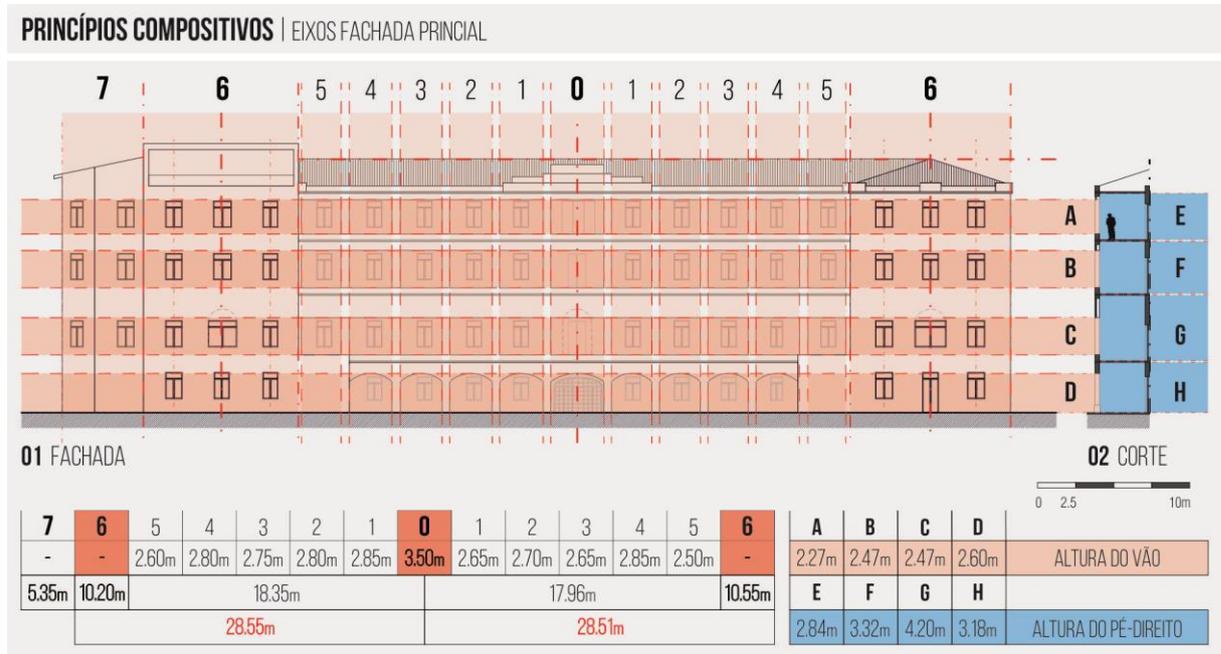
Figura 4.14 – Princípios Compositivos – eixos fachada principal

fachada. Não há um rigor métrico na execução dos vãos, mas a busca pela simetria do todo é evidente, exceto pela última intervenção realizada.

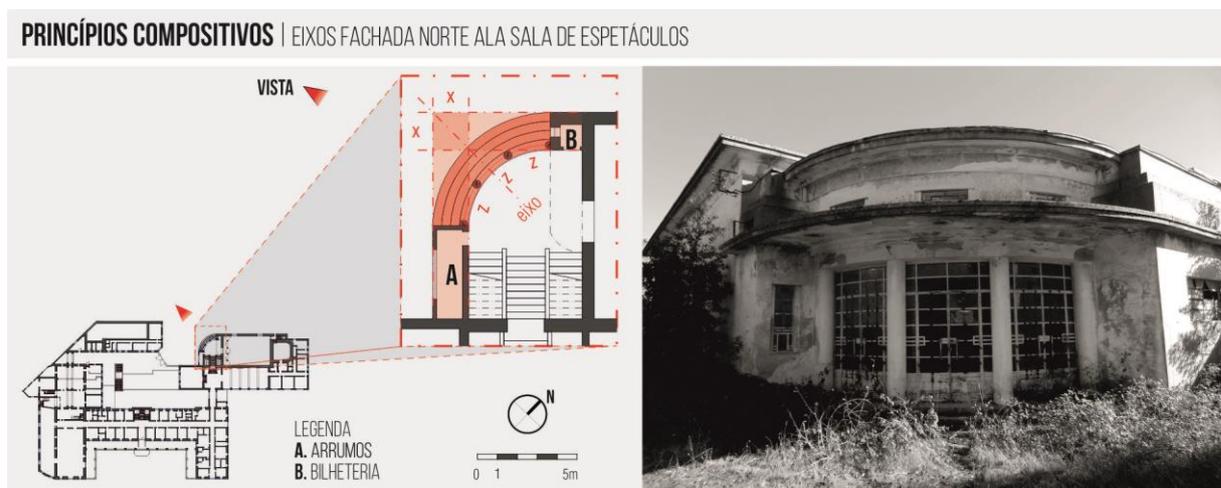
Figura 4.15 – Fachada Norte sala de espetáculos

A ala da sala de espetáculos tem duas fachadas que demonstram maior preocupação estética: norte e sul. Na fachada norte é de interesse analisar a expressão arquitetónica e compositiva da entrada do átrio, tendo em vista sua expressão arquitetónica geométrica: *art déco*. E também pelo empenho em estabelecer uma simetria ao criar um volume anexo (arrumos) ao corpo do edifício, no fim da escada em curva, conforme figura 4.15, com a mesma largura da bilheteria, que está alinhada a parede externa da sala de espetáculos.

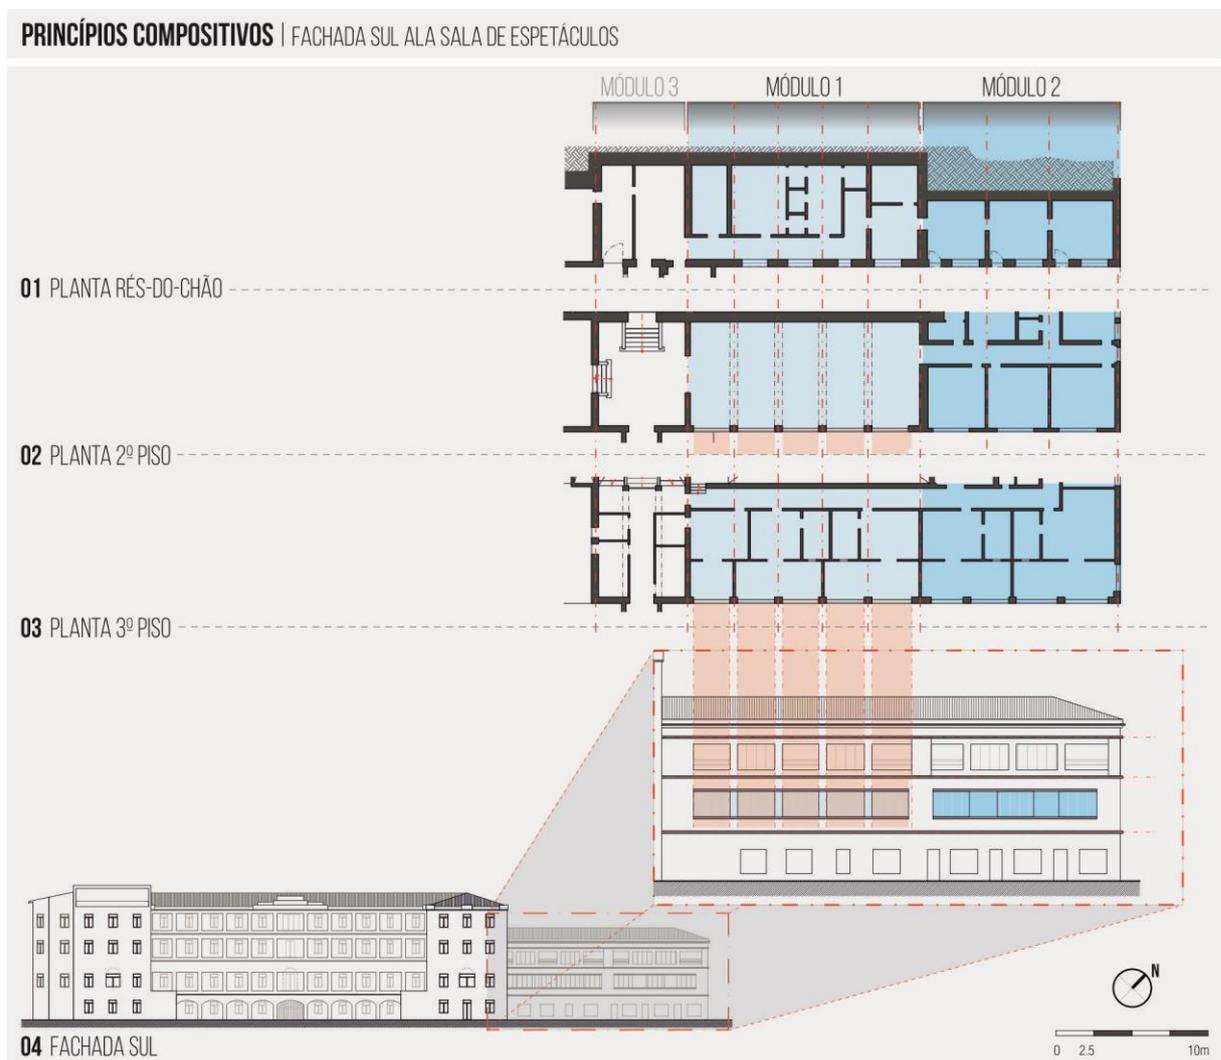
Figura 4.16 – Fachada Sul sala de espetáculos

No lado sul, há uma preocupação em marcar os pisos com frisos horizontais, a destacar a linearidade dos vãos (em fita), e em alinhar os vãos e os pilares da sala do 2º piso aos vãos das galerias de cura do 3º piso. Percebe-se, ainda, na figura 4.16, uma relação da composição da planta com a composição da fachada sul desse mesmo bloco, que se manifesta no segundo piso, ao observar dois conjuntos de janelas, agrupadas por frisos na parte superior e inferior dos vãos, e em planta observa-se dois módulos distintos de estruturas espaciais: do salão e dos quartos (no rés-do-chão: salas de raio-x e laboratórios). Seria mais uma forma de destacar o 2º piso ou mero desenho de composição? Não se sabe.

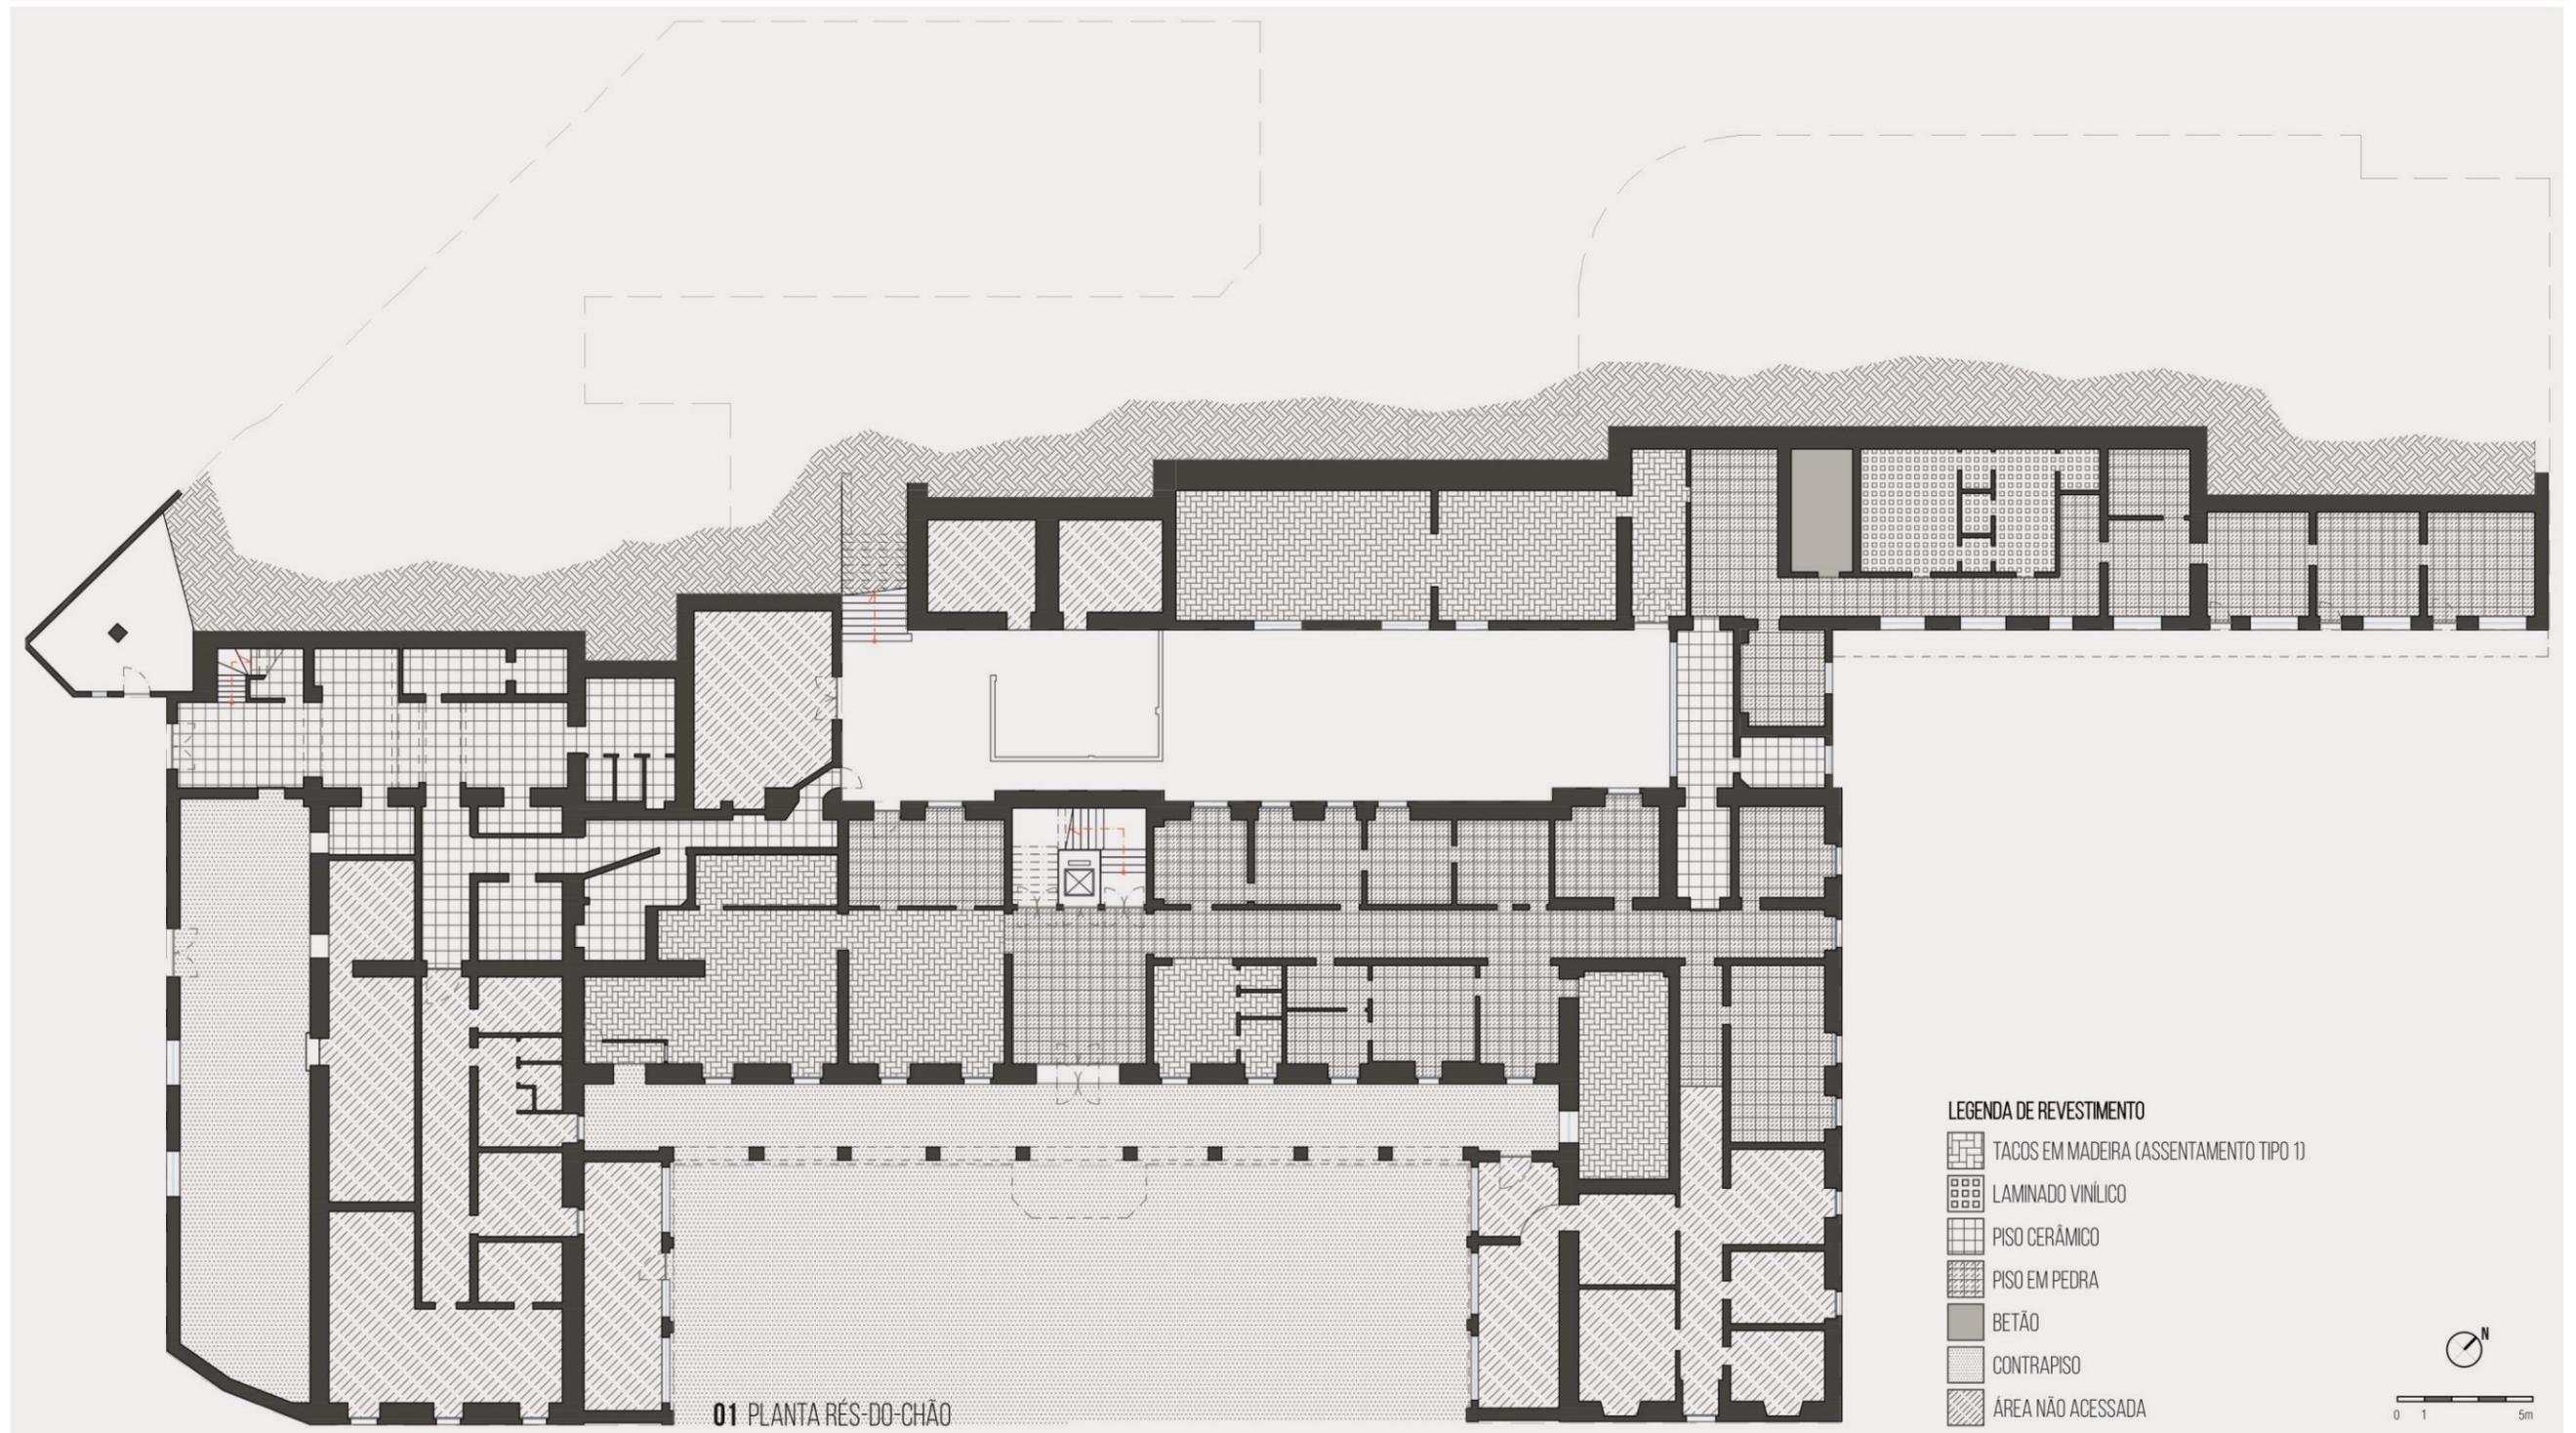
DEFINIÇÃO MATERIAL | RÉS-DO-CHÃO: PLANTA DE REVESTIMENTO - GRANDE SANATÓRIO (JERÓNIMO LACERDA)

Figura 4.17 – Planta de Revestimento – Rés-do-chão  
(planta base desenvolvida a partir da cópia da planta original)

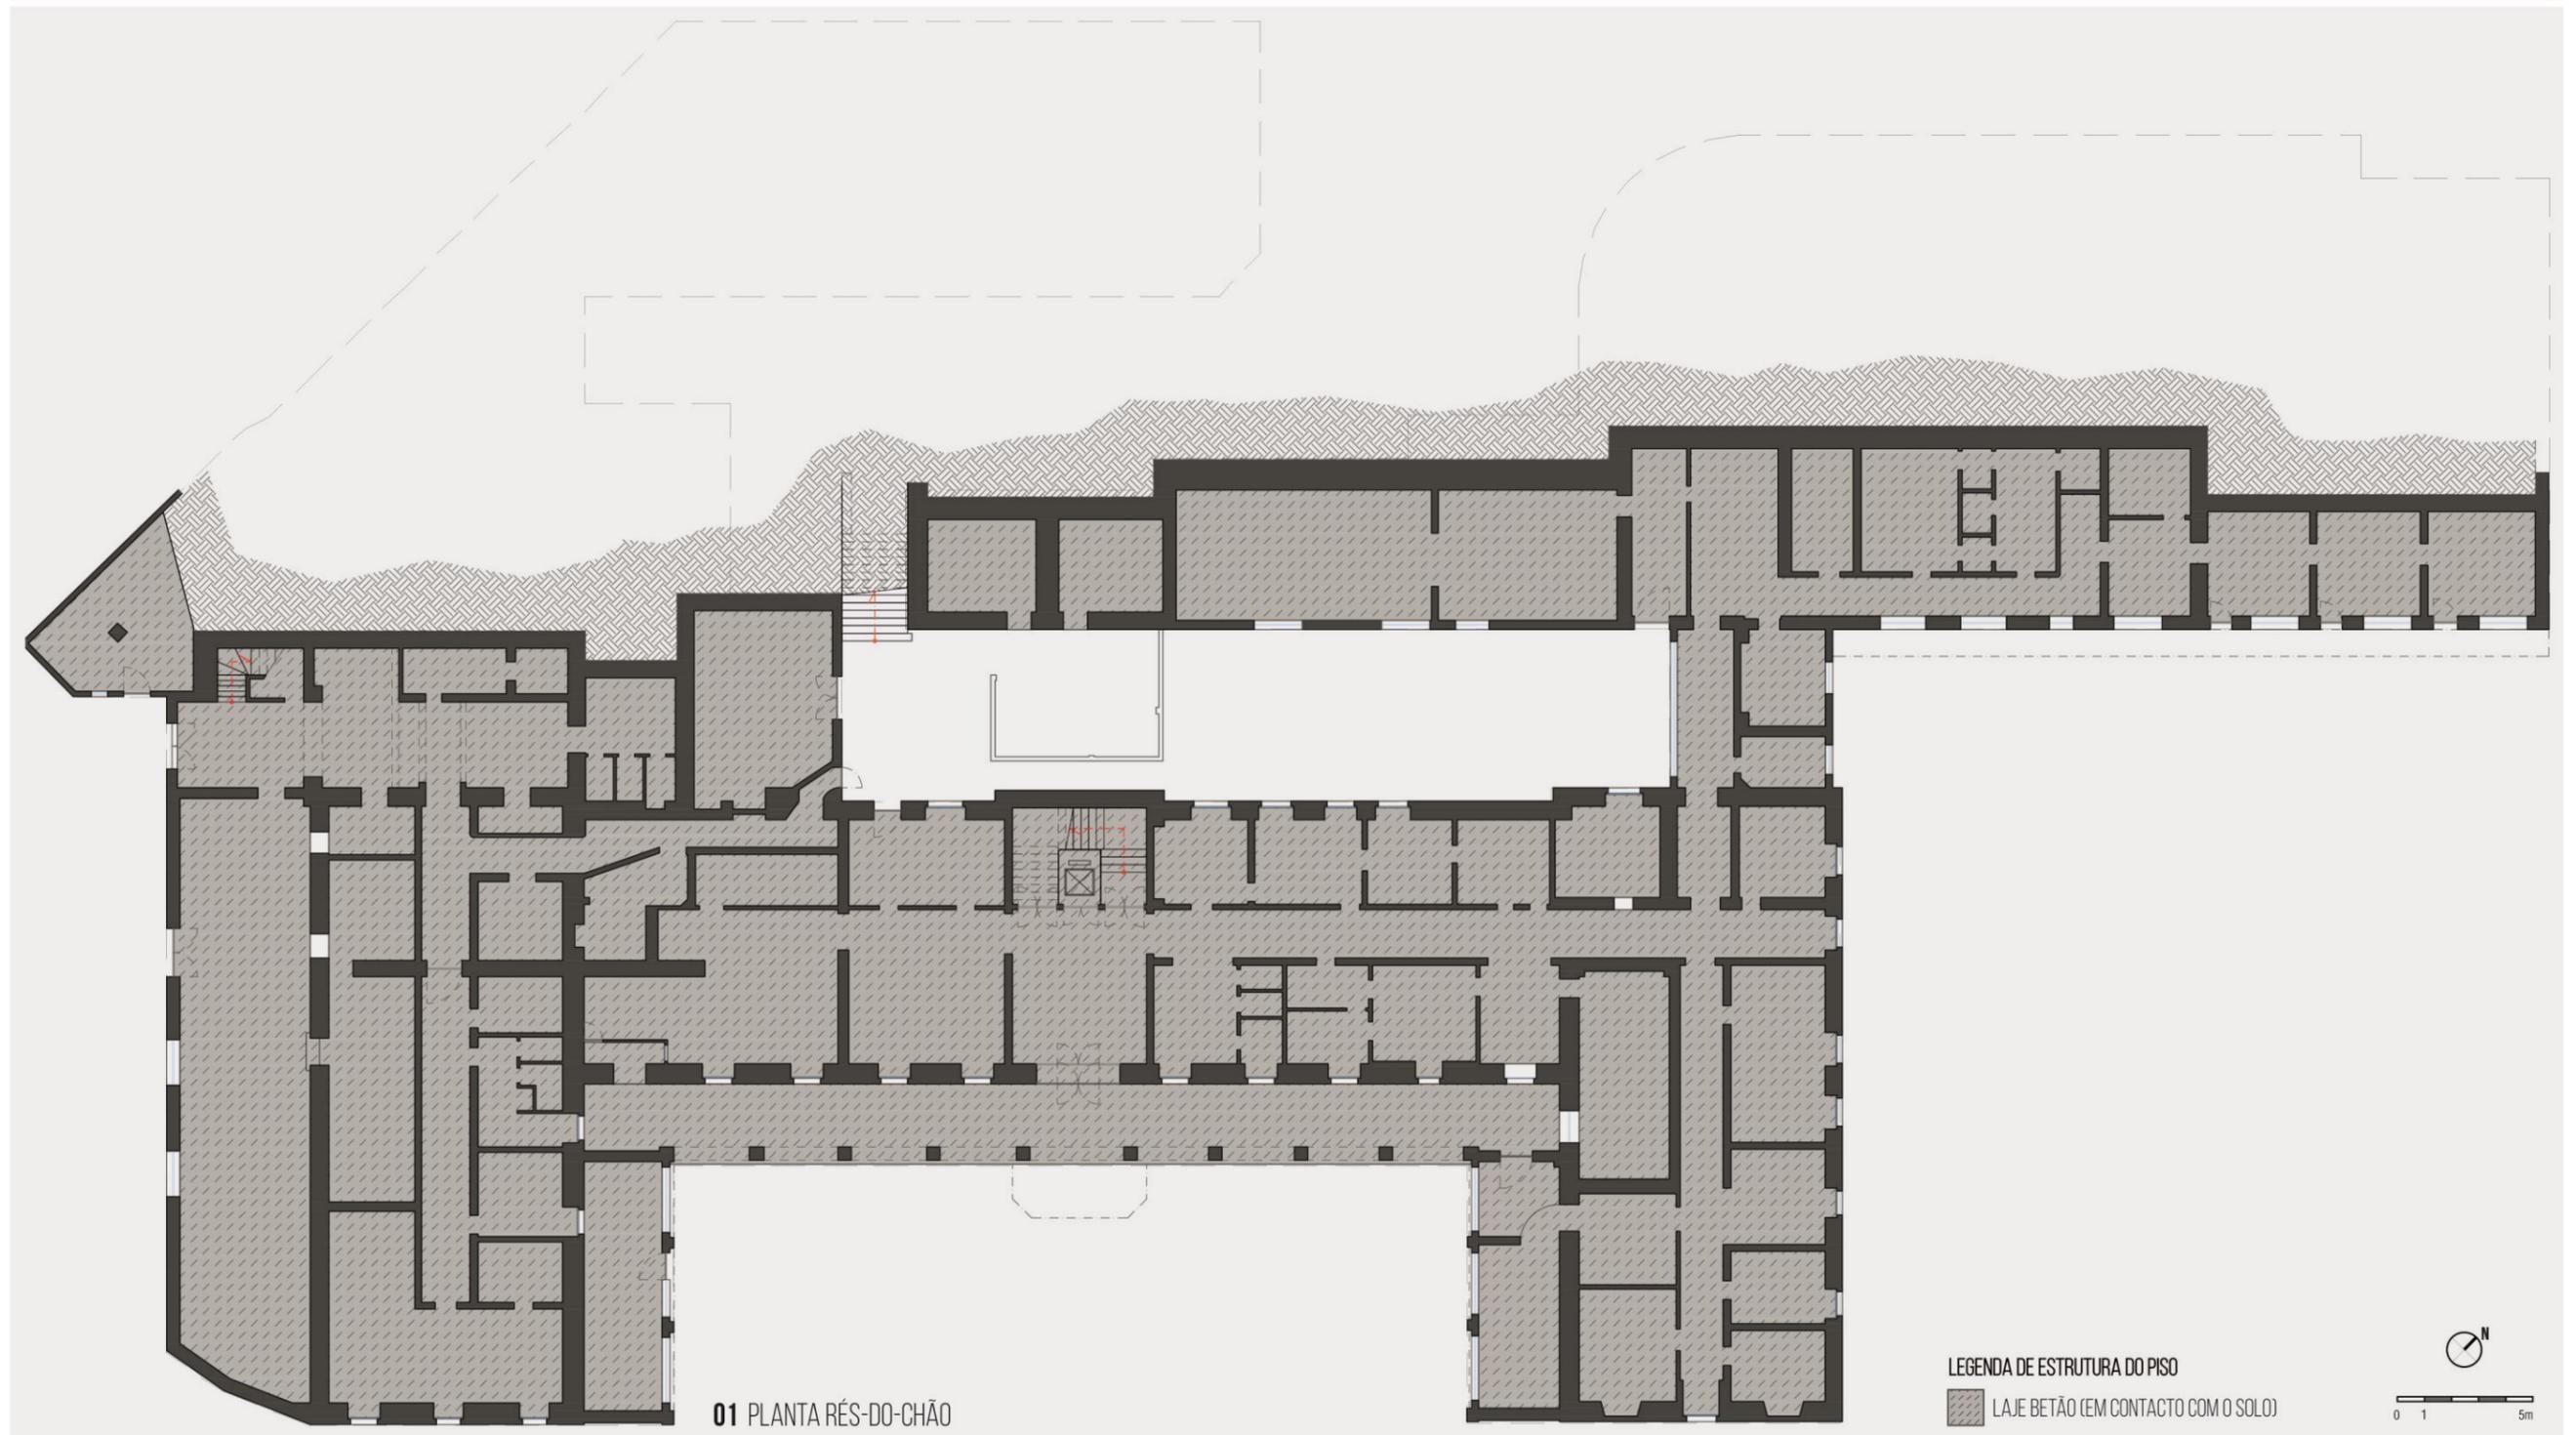
DEFINIÇÃO MATERIAL | RÉS-DO-CHÃO: PLANTA DE ESTRUTURA DO PAVIMENTO - GRANDE SANATÓRIO (JERÓNIMO LACERDA)

Figura 4.18 – Planta de Estrutura do Pavimento – Rés-do-chão  
(planta base desenvolvida a partir da cópia da planta original)
