Os VALORES DO EDIFICADO SANATORIAL DO CARAMULO

Tese no âmbito do Mestrado em Reabilitação de Edifícios no ramo Não-Estrutural orientada pelo Professor Doutor António Alberto de Faria Bettencourt e apresentada ao Departamento de Engenharia Civil da Faculdade de Ciências e Tecnologia da Universidade de Coimbra.

Março de 2019

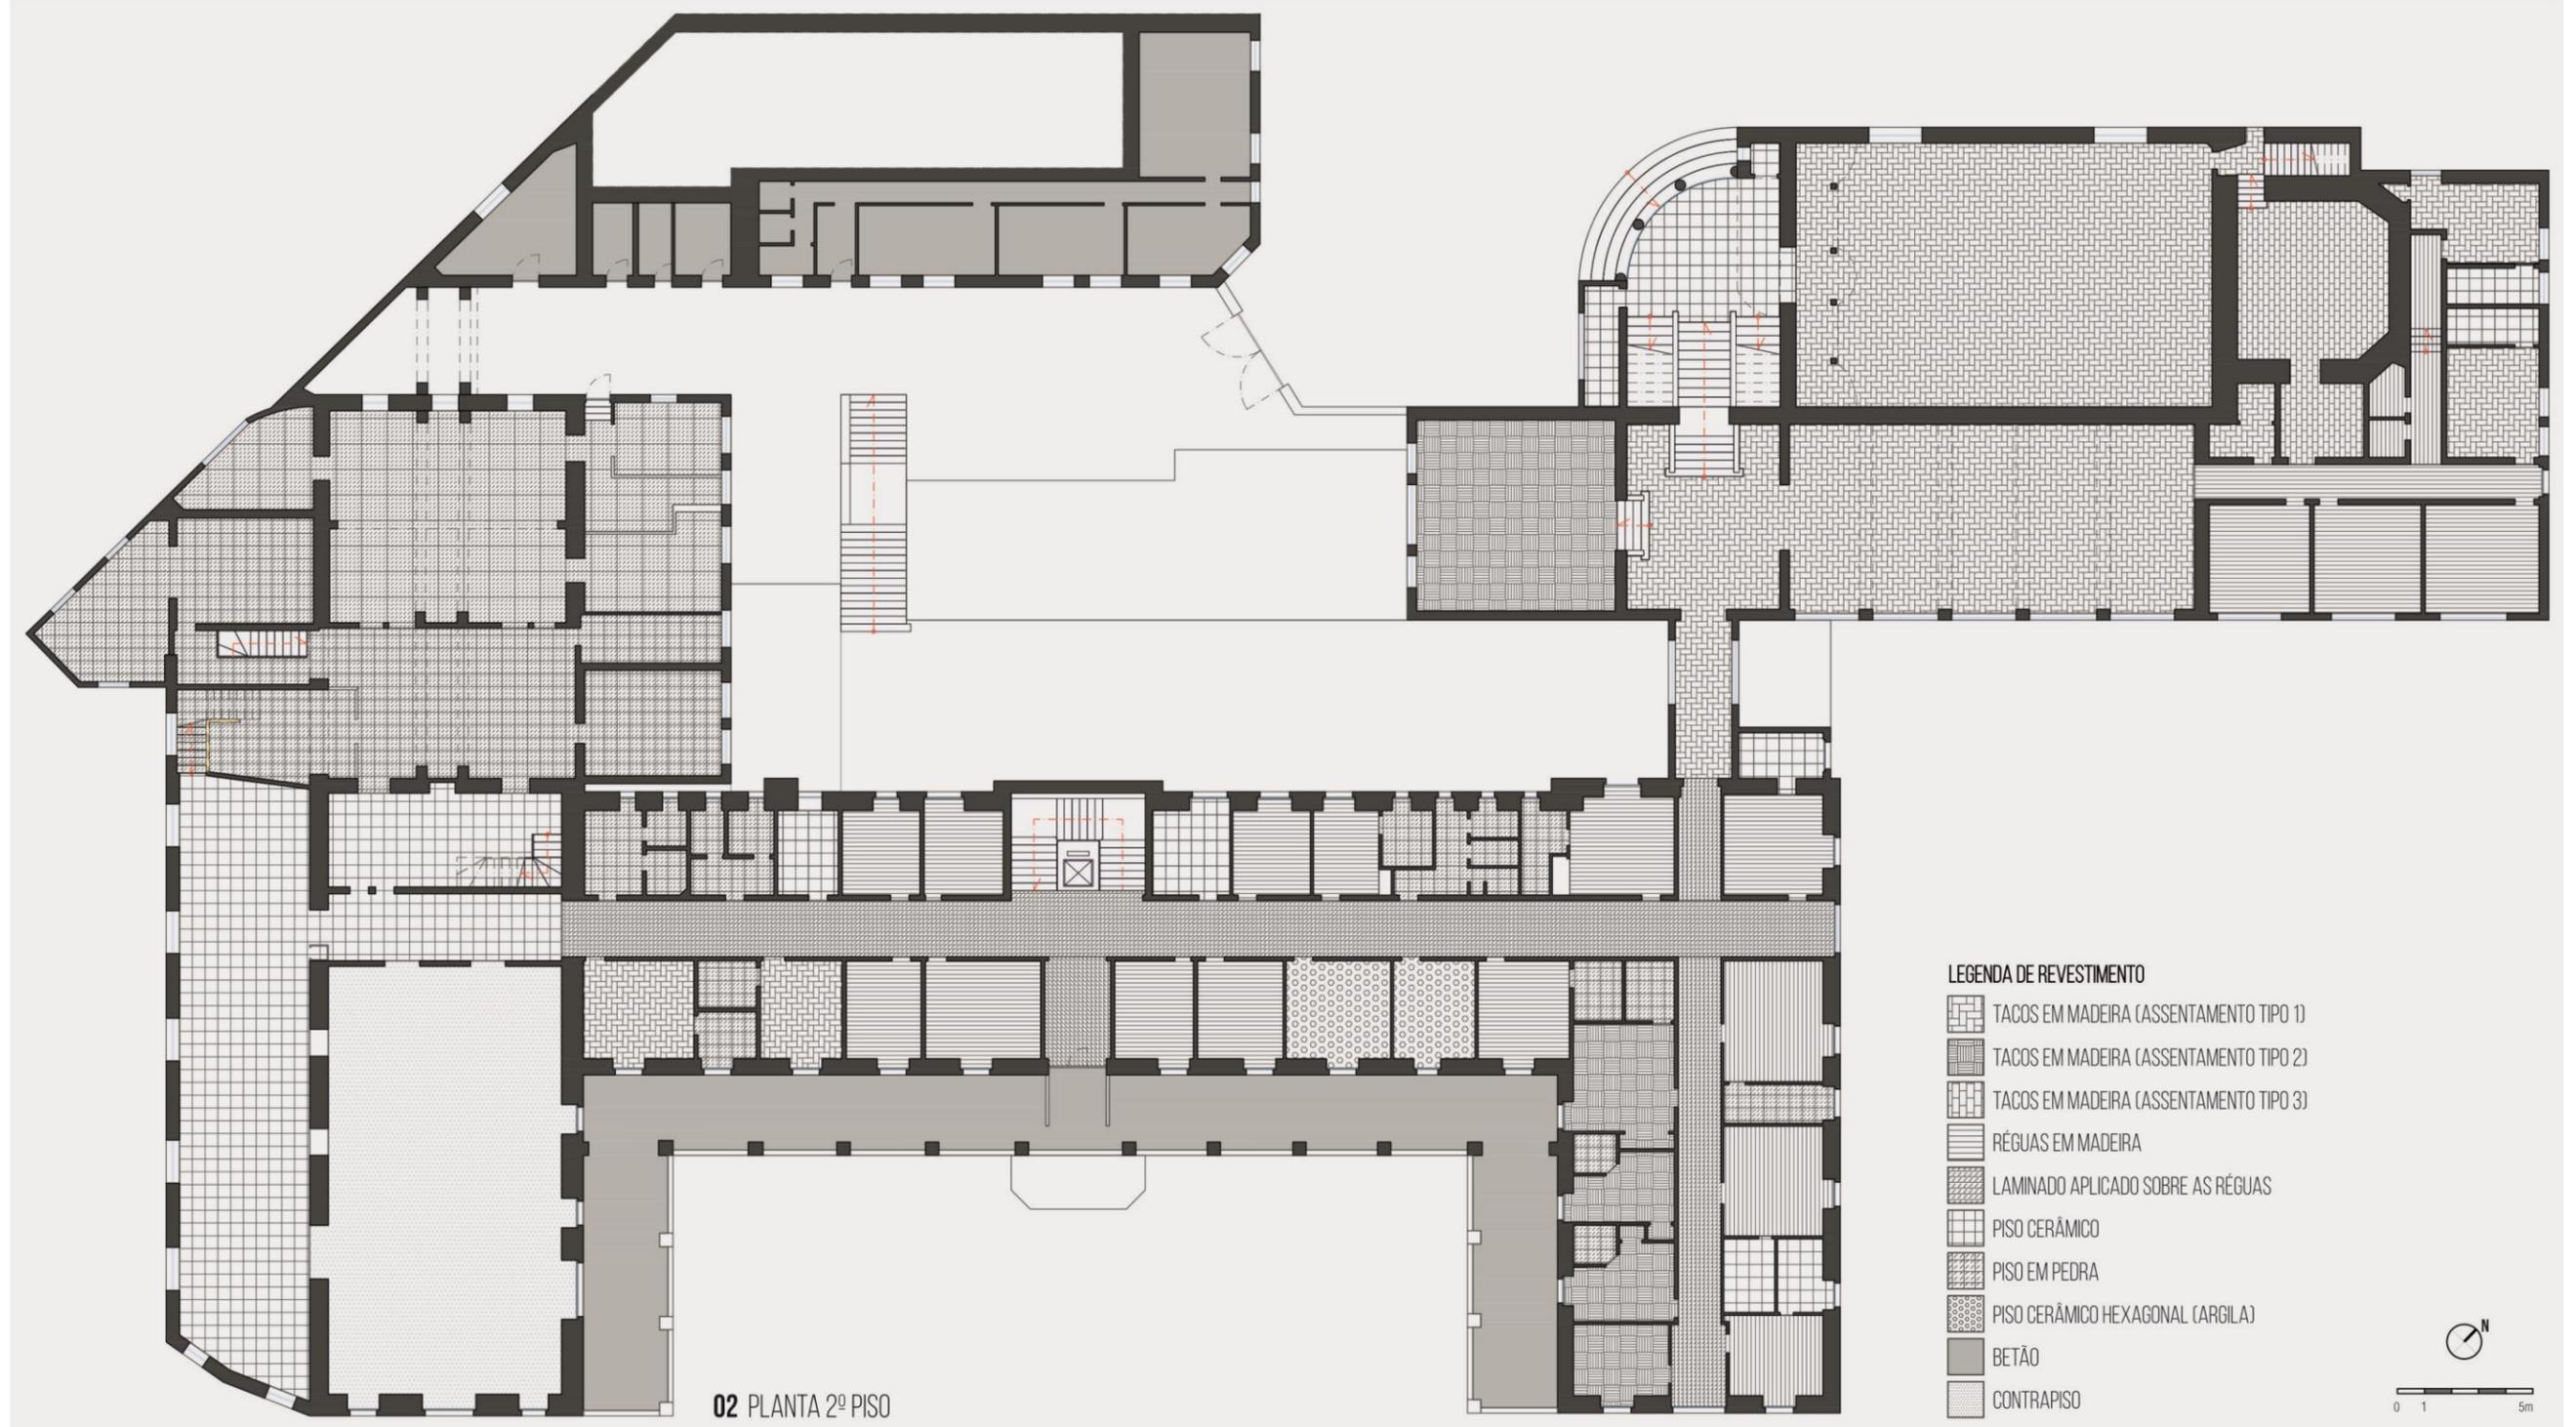
DEFINIÇÃO MATERIAL | 2º PISO : PLANTA DE REVESTIMENTO - GRANDE SANATÓRIO (JERÓNIMO LACERDA)

Figura 4.19 – Planta de Revestimento – 2º Piso  
(planta base desenvolvida a partir da cópia da planta original)

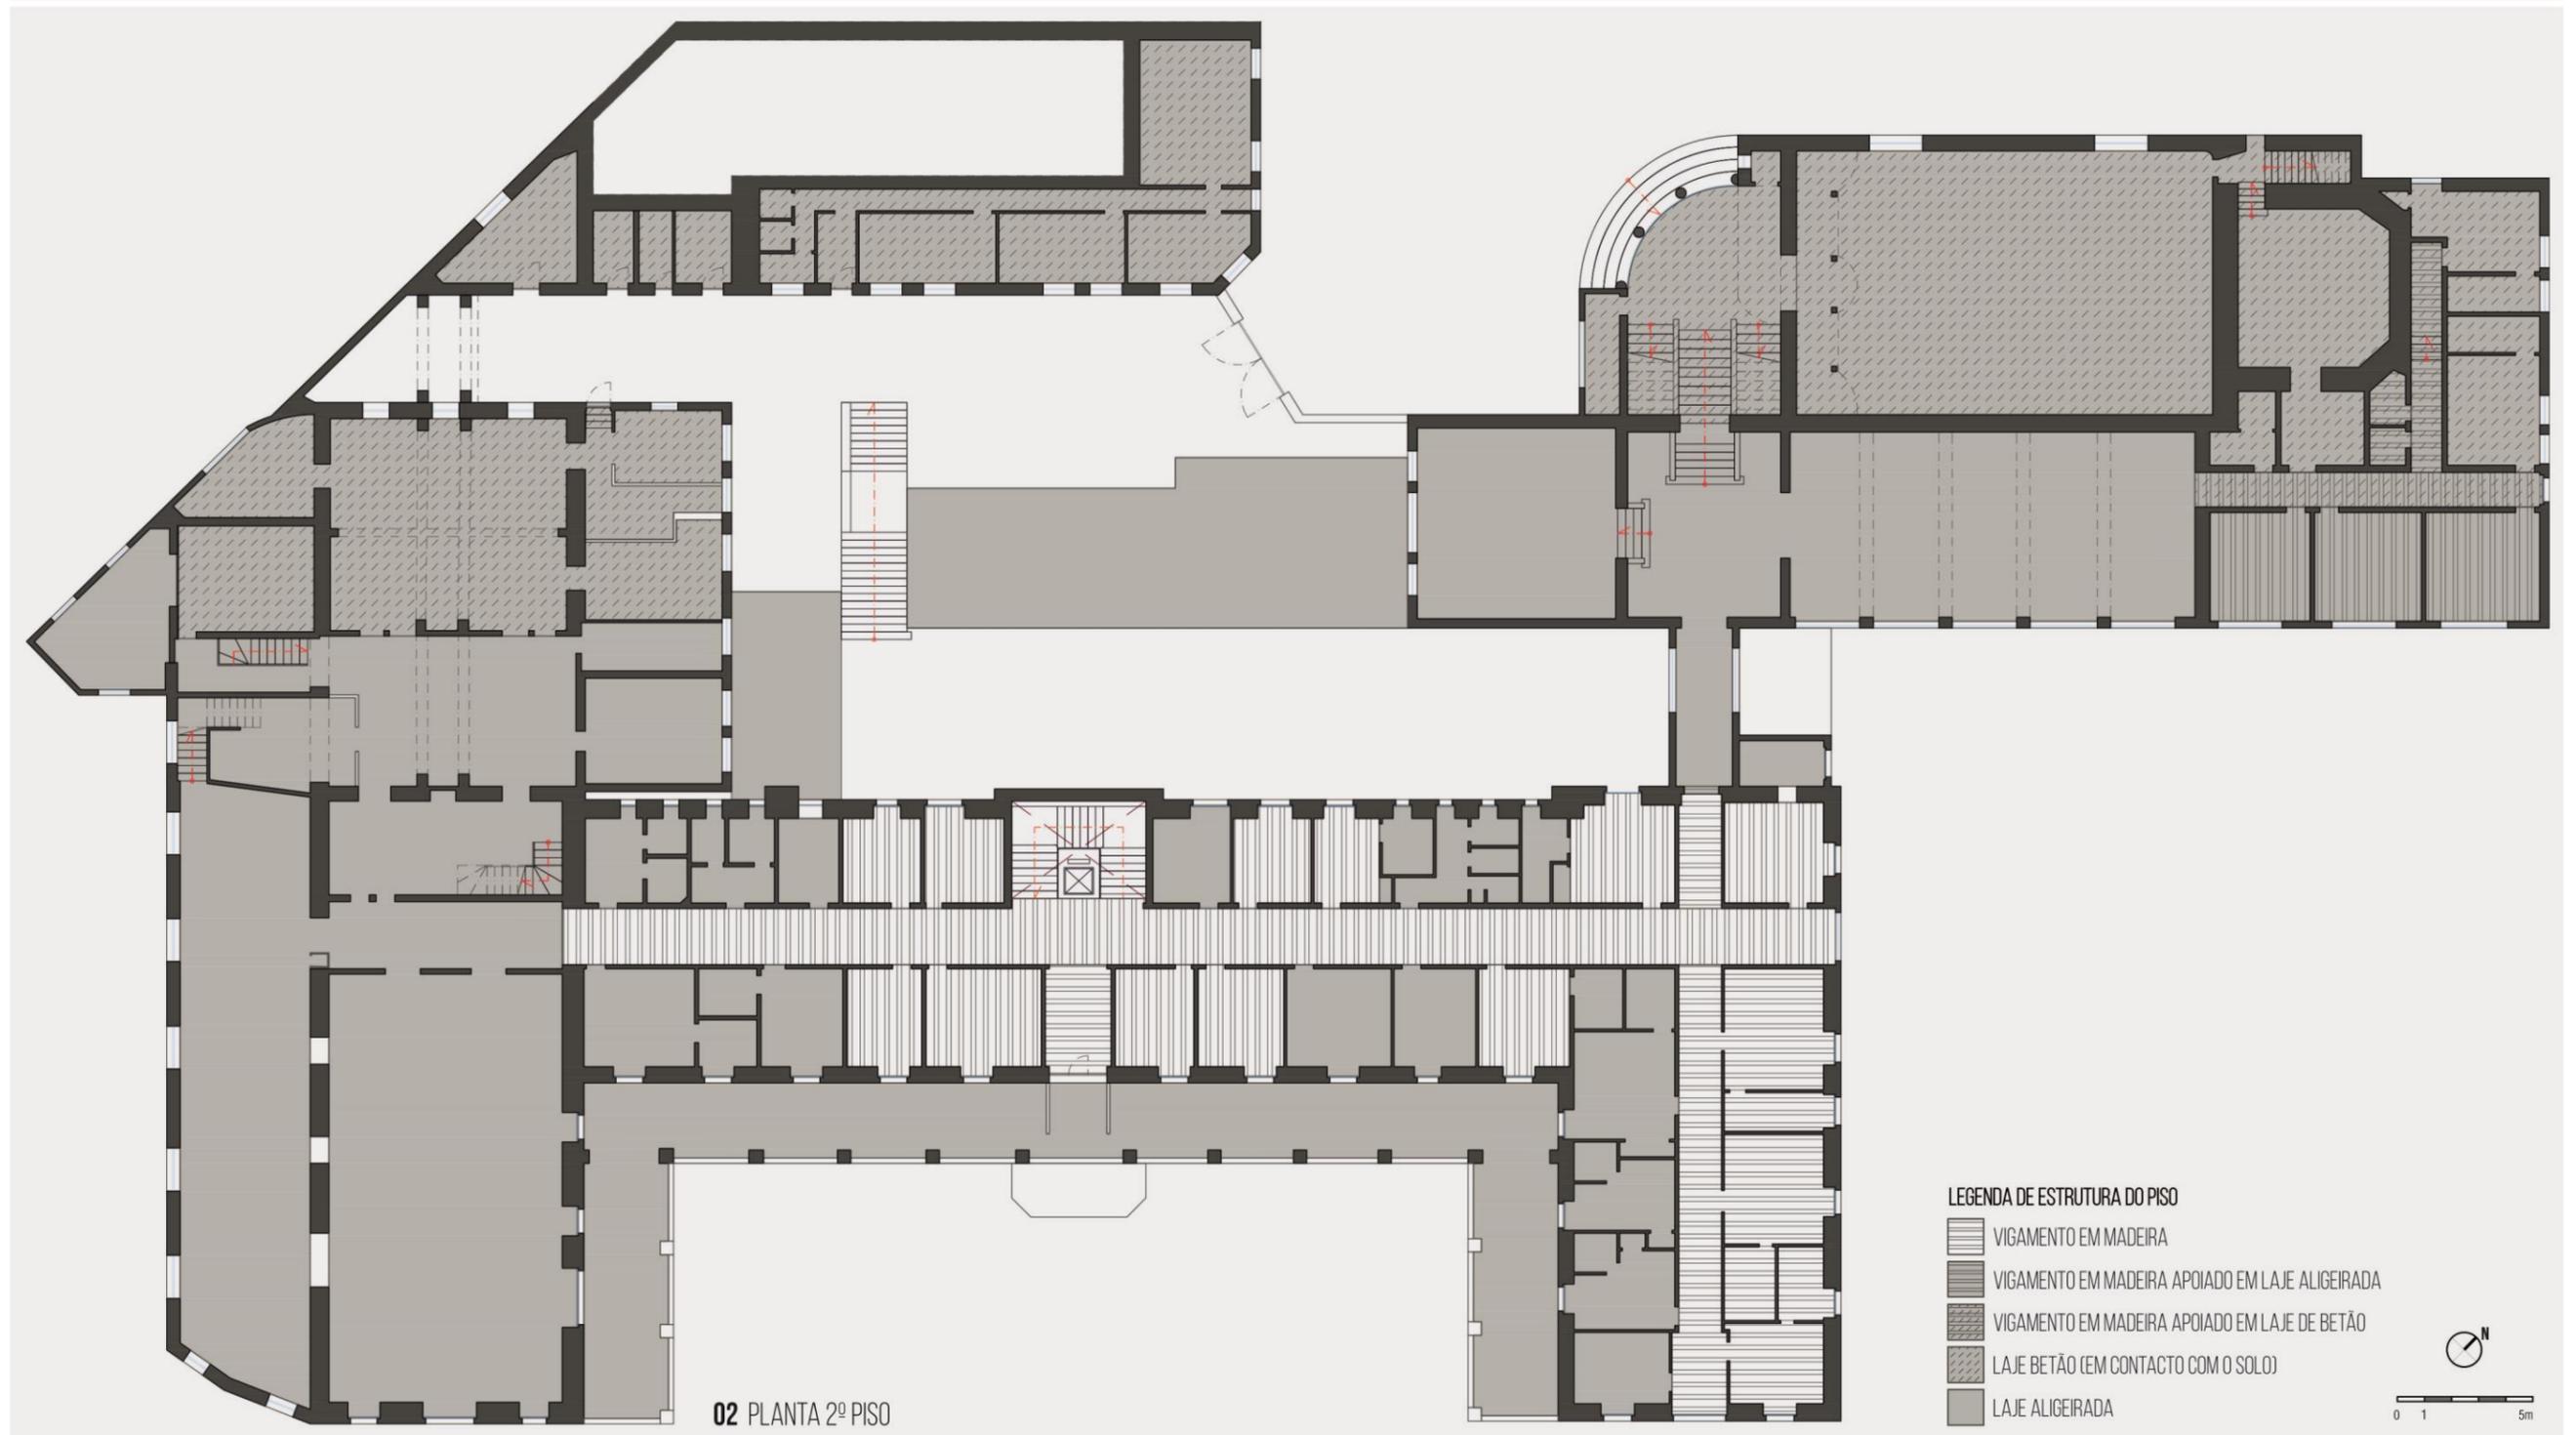
DEFINIÇÃO MATERIAL | 2º PISO : PLANTA DE ESTRUTURA DO PAVIMENTO - GRANDE SANATÓRIO (JERÓNIMO LACERDA)

Figura 4.20 – Planta de Estrutura do Pavimento – 2º Piso  
(planta base desenvolvida a partir da cópia da planta original)

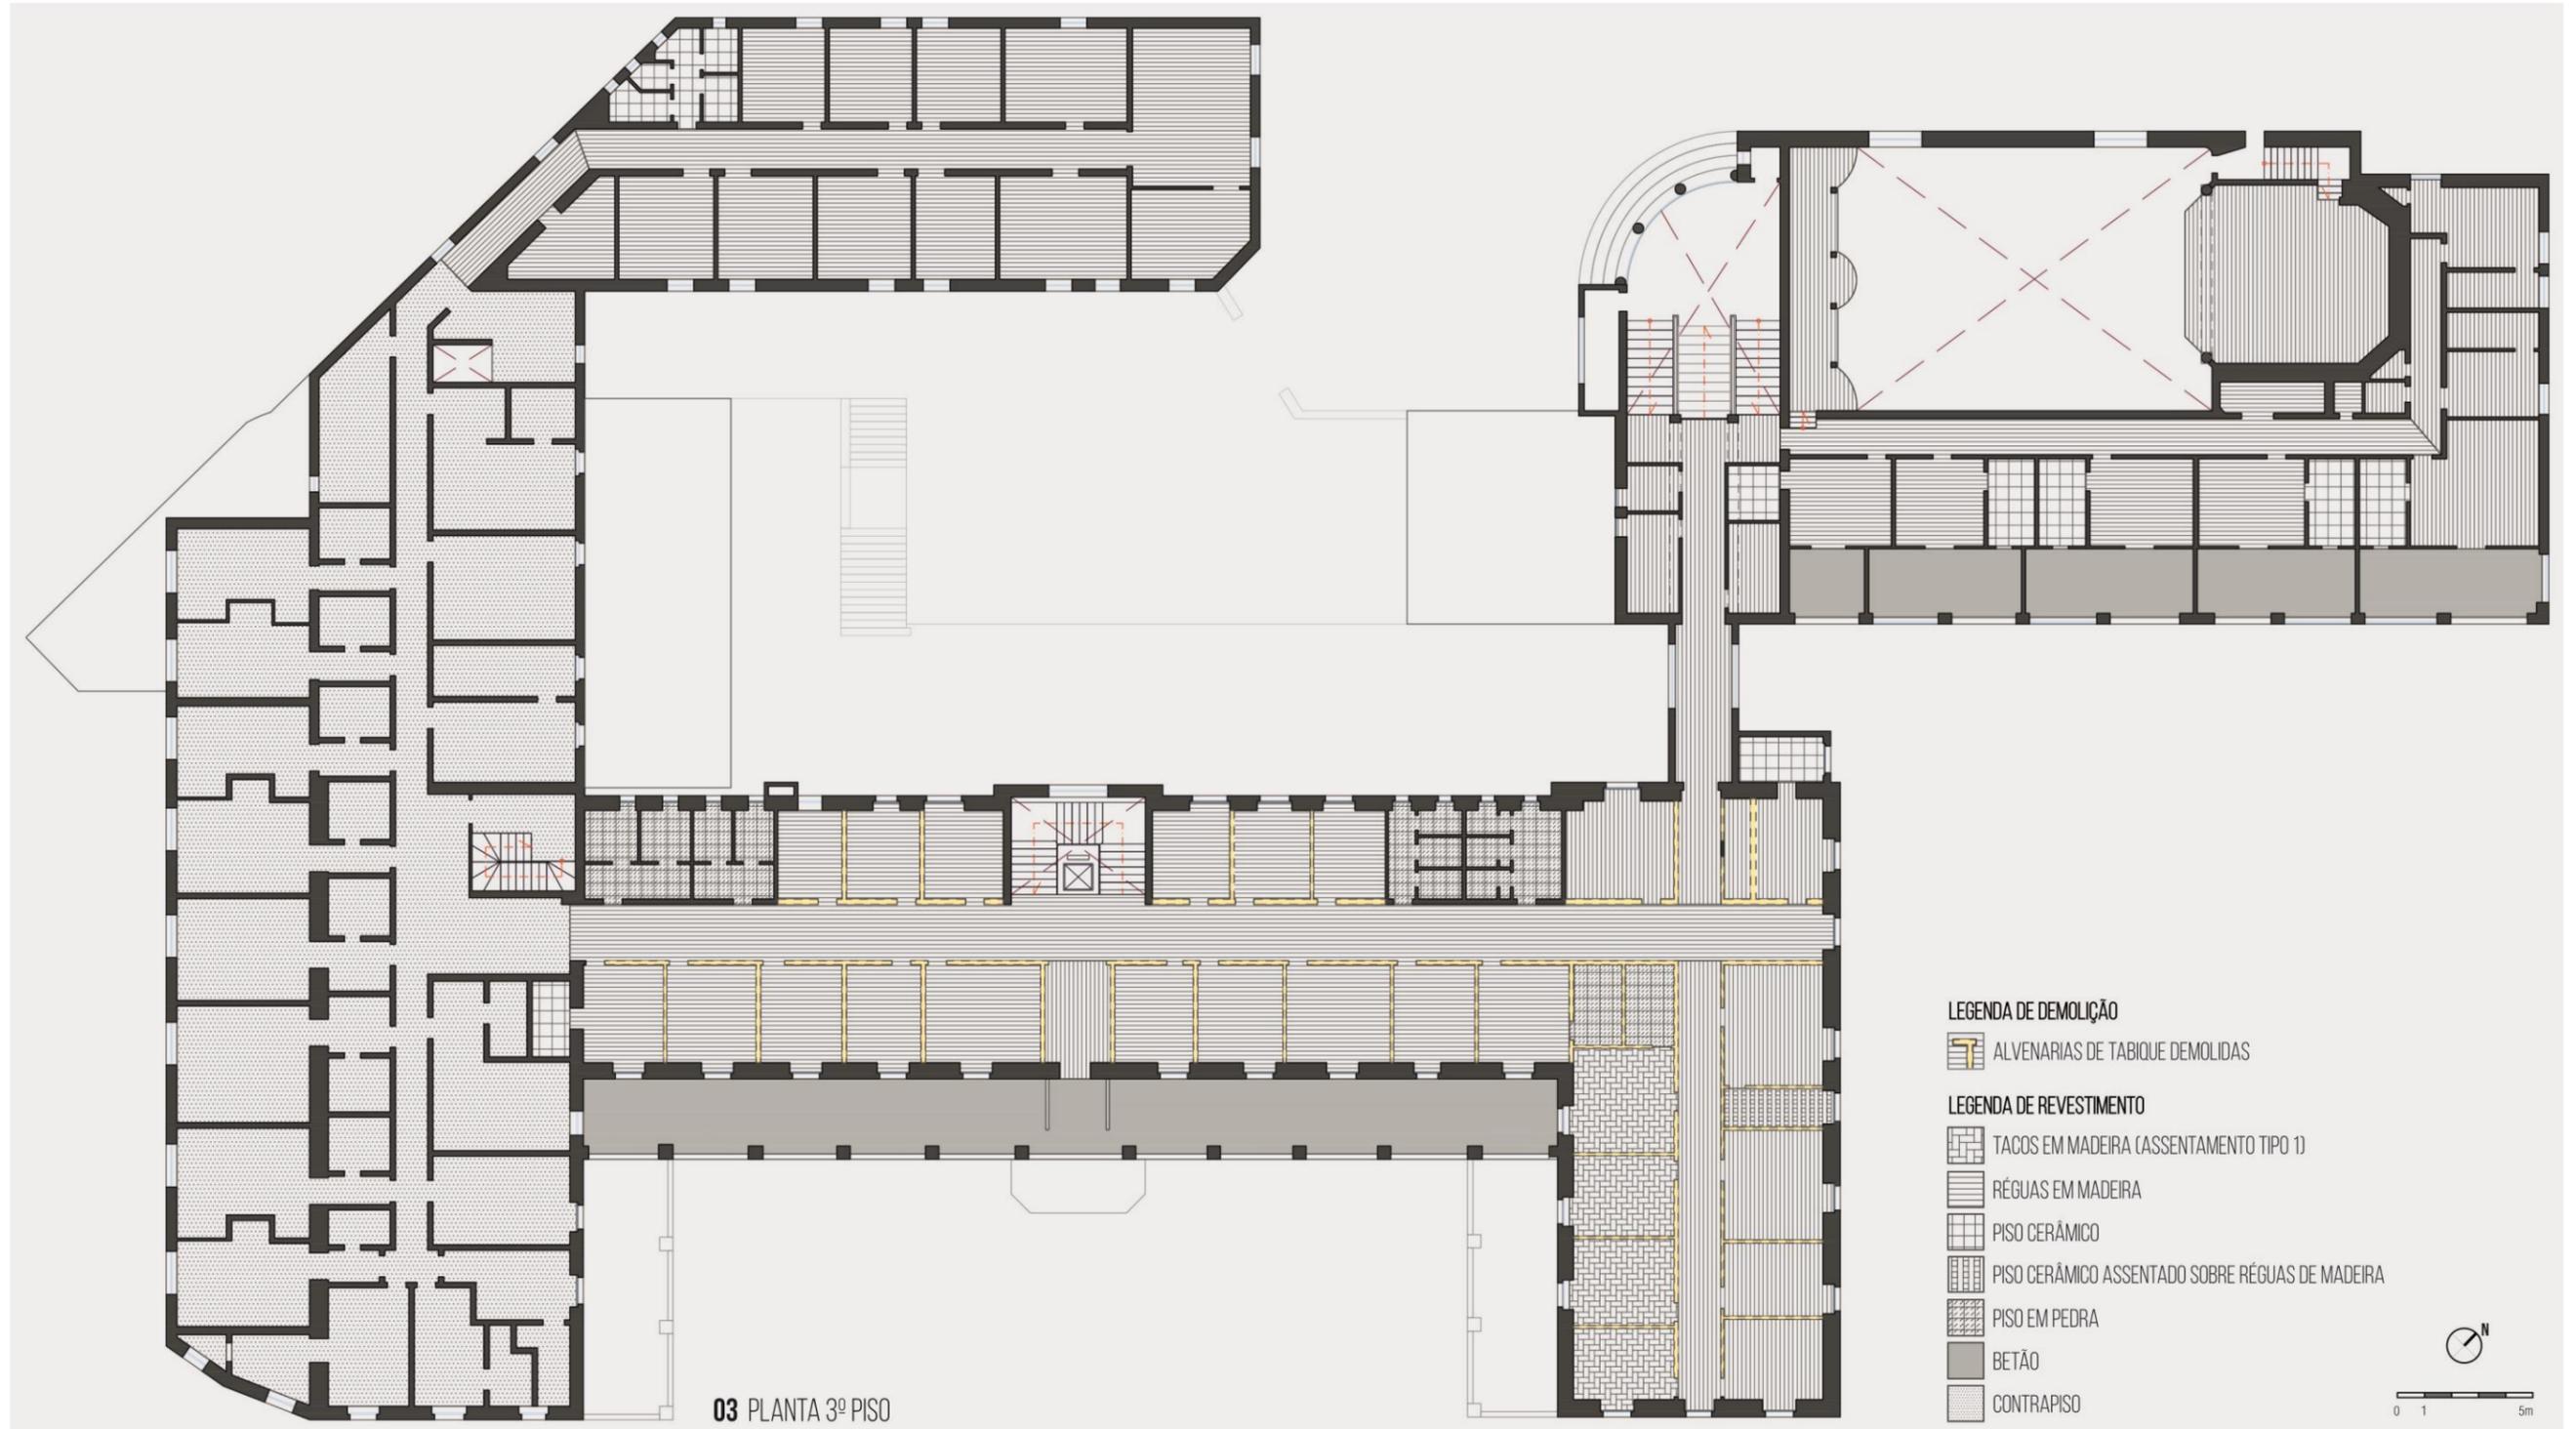
DEFINIÇÃO MATERIAL | 3º PISO : PLANTA DE REVESTIMENTO - GRANDE SANATÓRIO (JERÓNIMO LACERDA)

Figura 4.21 – Planta de Revestimento – 3º Piso  
(planta base desenvolvida a partir da cópia da planta original)

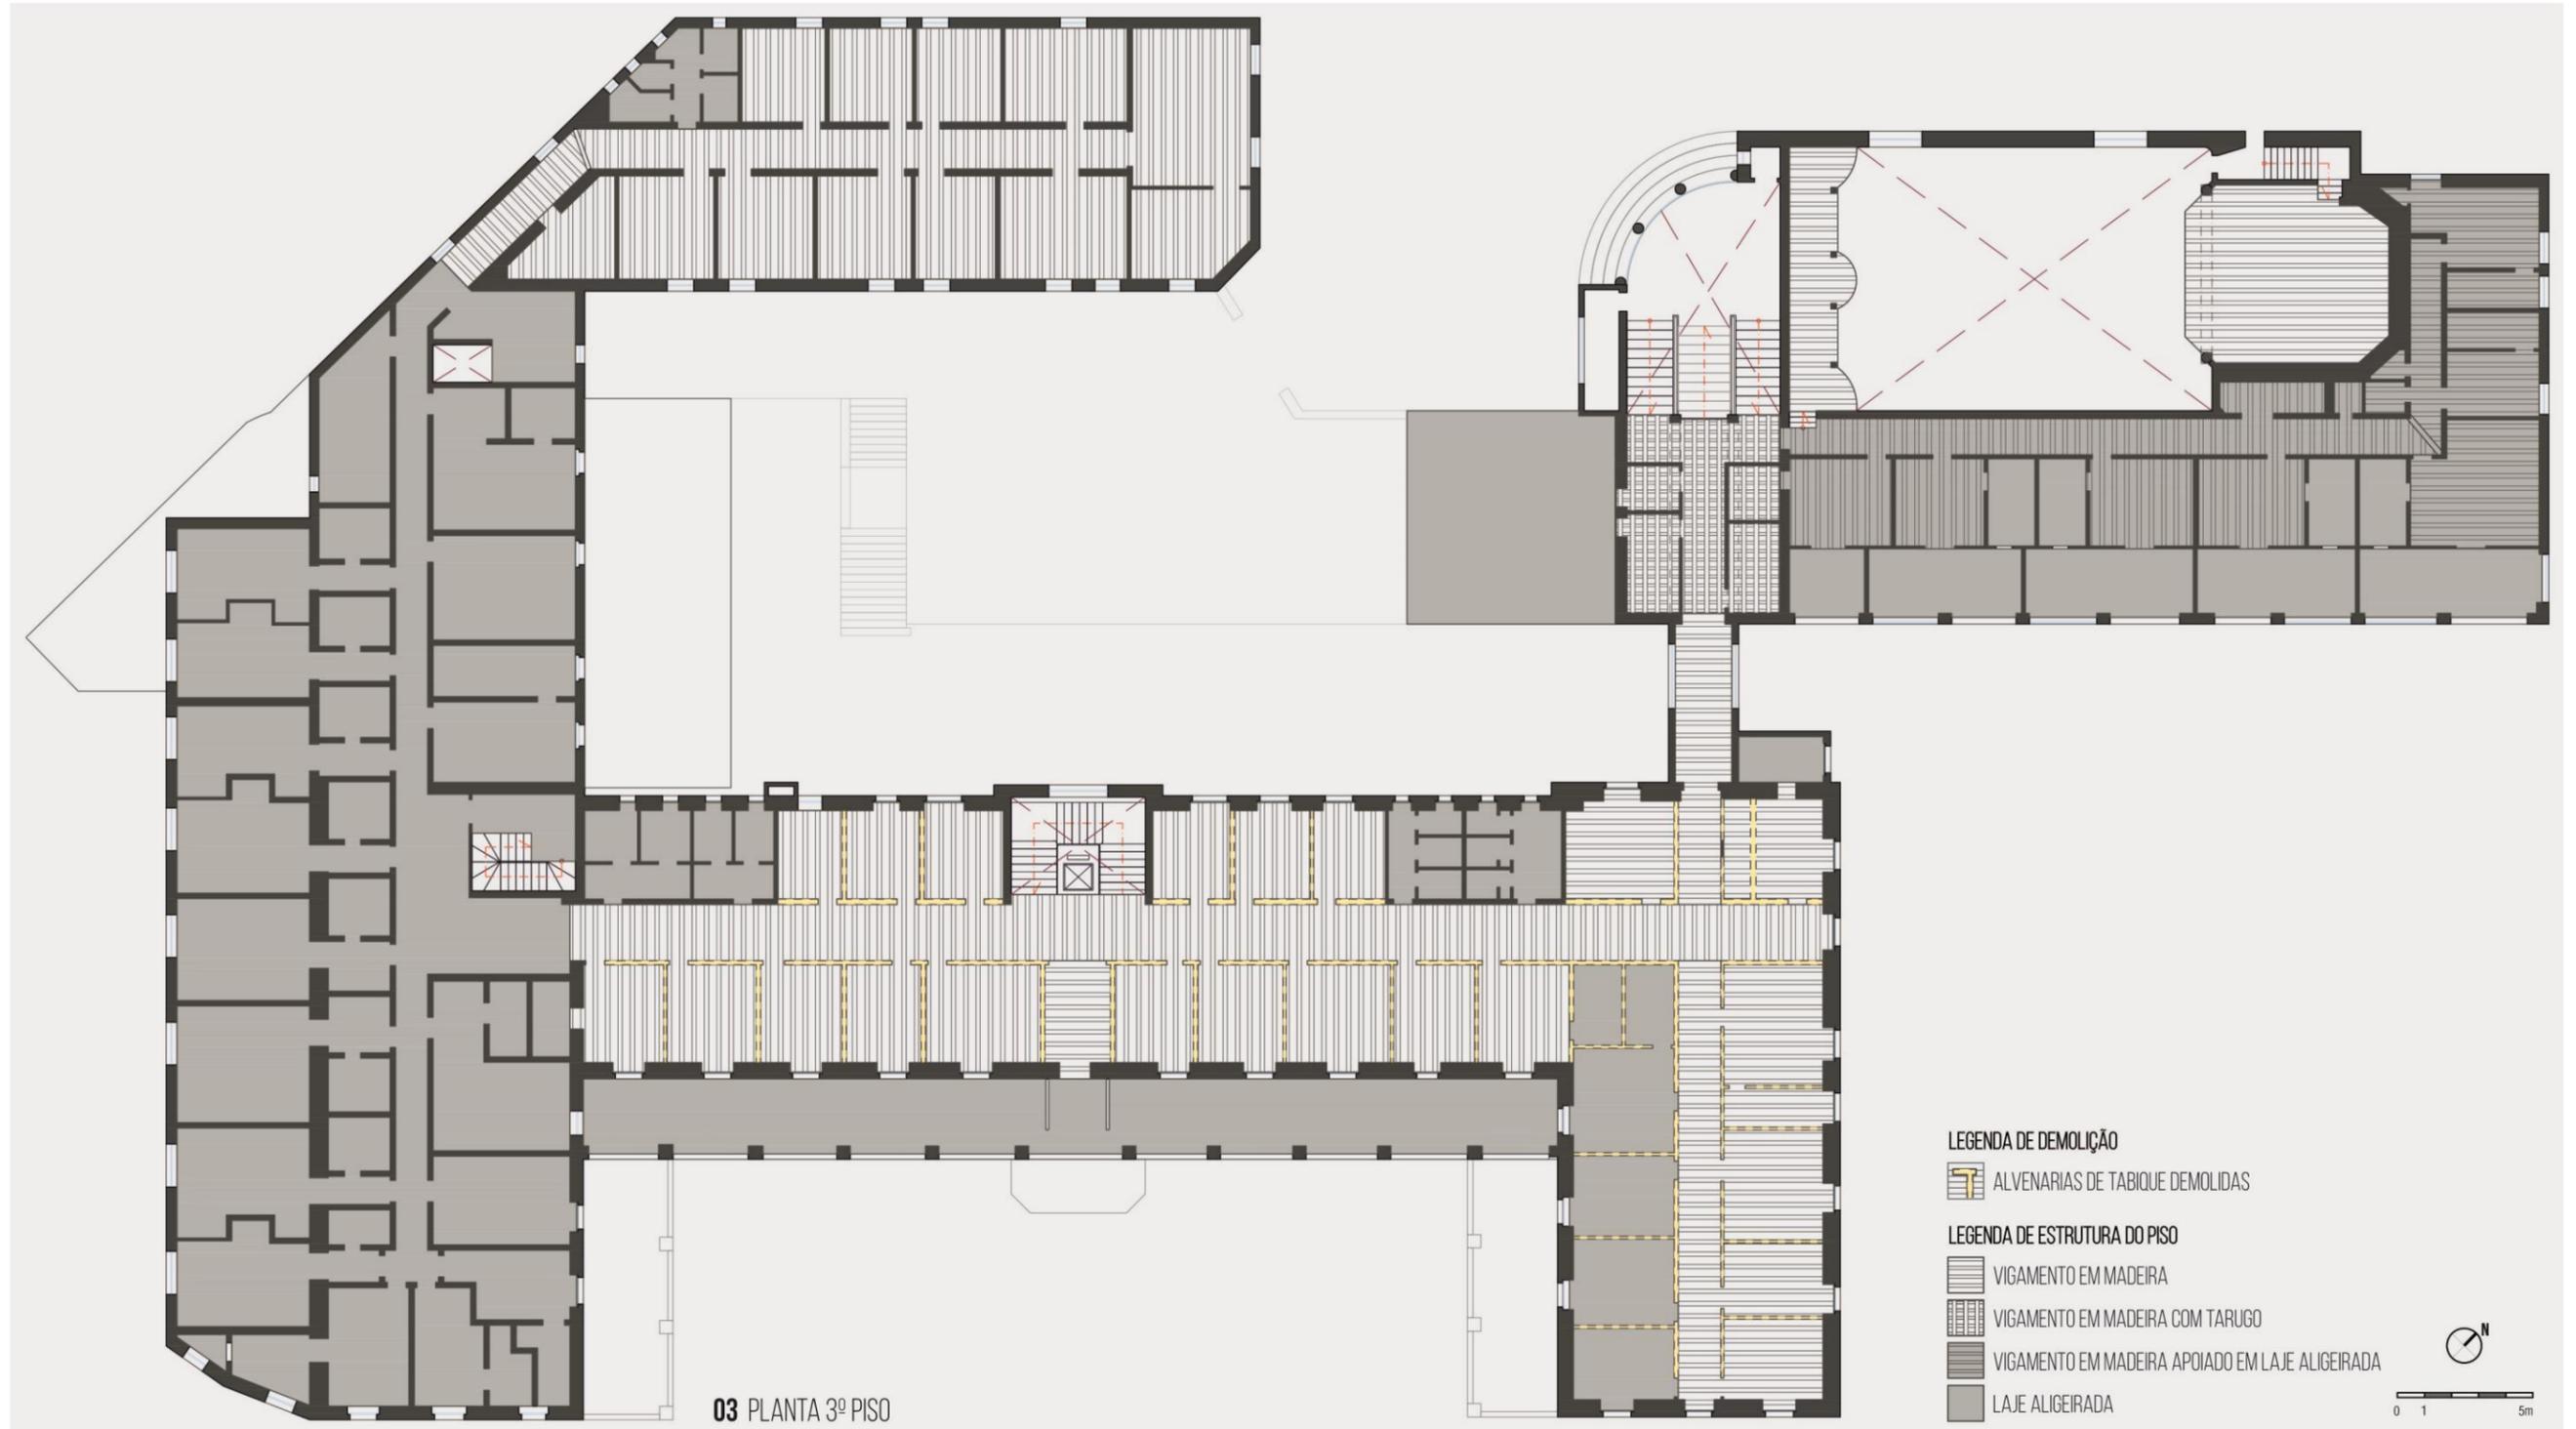
SISTEMAS CONSTRUTIVOS | 3º PISO: PLANTA DE ESTRUTURA DO PAVIMENTO - GRANDE SANATÓRIO (JERÓNIMO LACERDA)

Figura 4.22 – Planta de Estrutura do Pavimento – 3º Piso  
(planta base desenvolvida a partir da cópia da planta original)

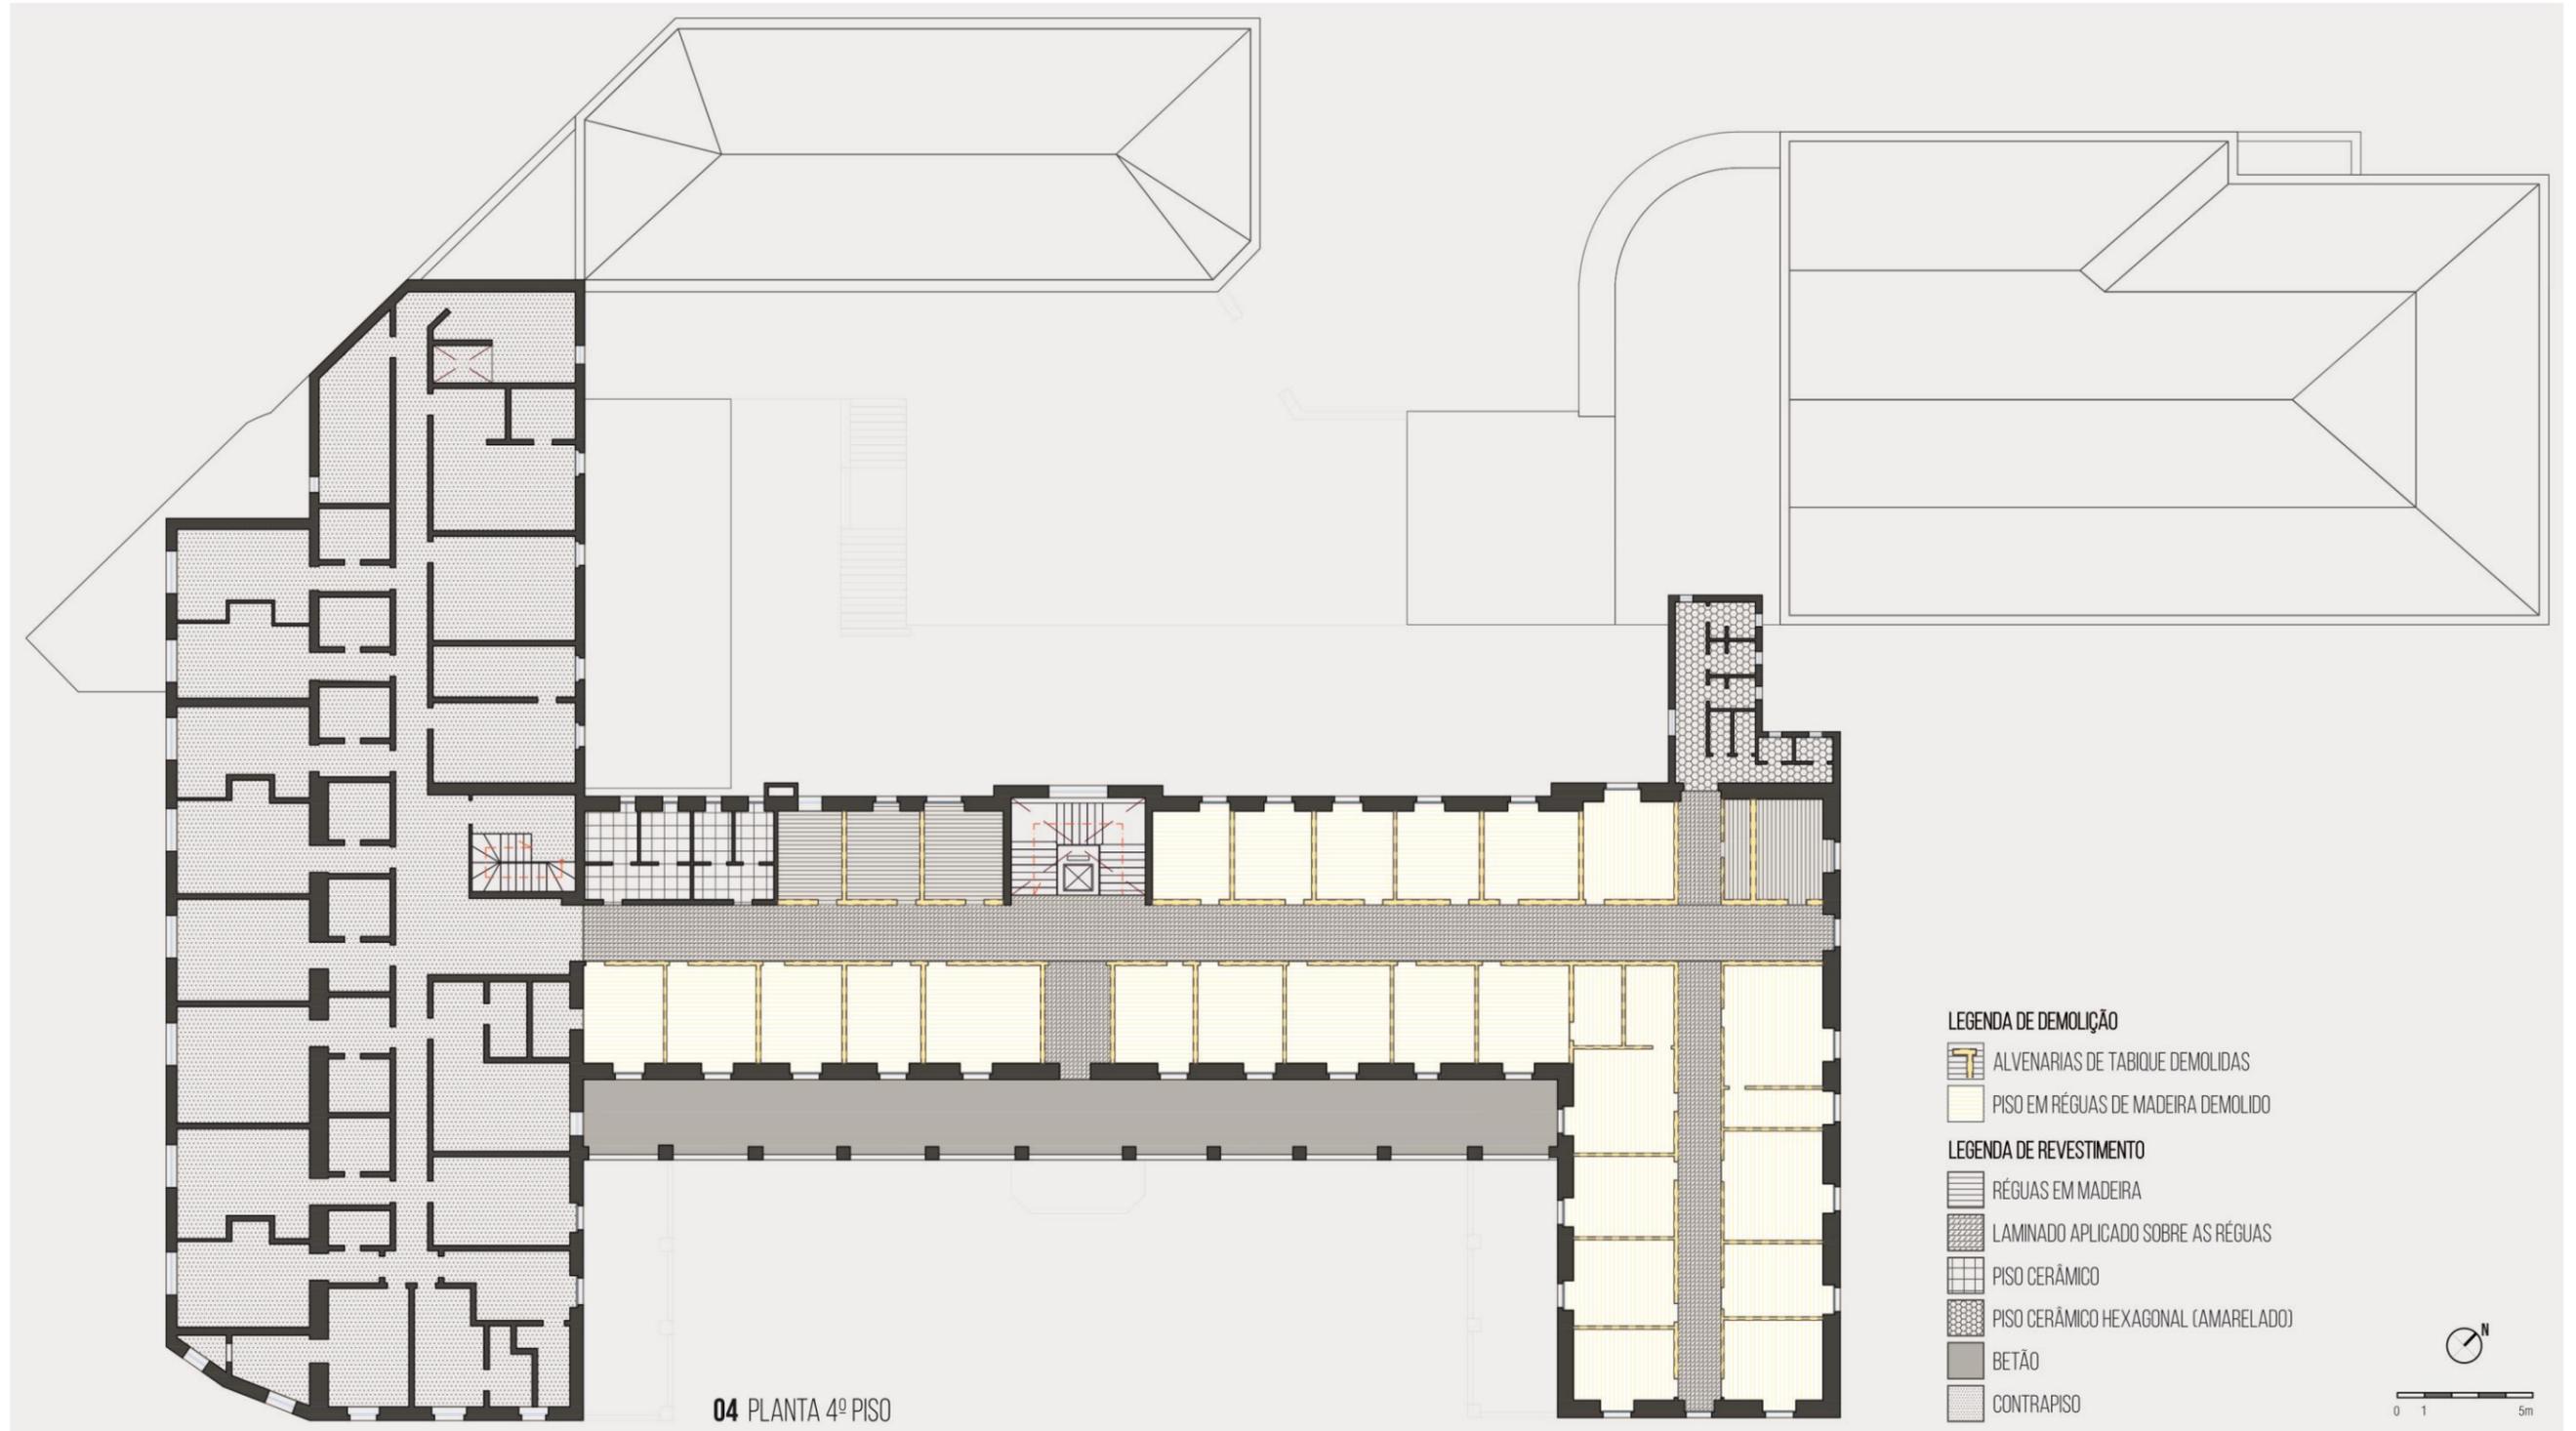
DEFINIÇÃO MATERIAL | 4º PISO: PLANTA DE REVESTIMENTO - GRANDE SANATÓRIO (JERÓNIMO LACERDA)

Figura 4.23 – Planta de Revestimento – 4º Piso  
(planta base desenvolvida a partir da cópia da planta original)

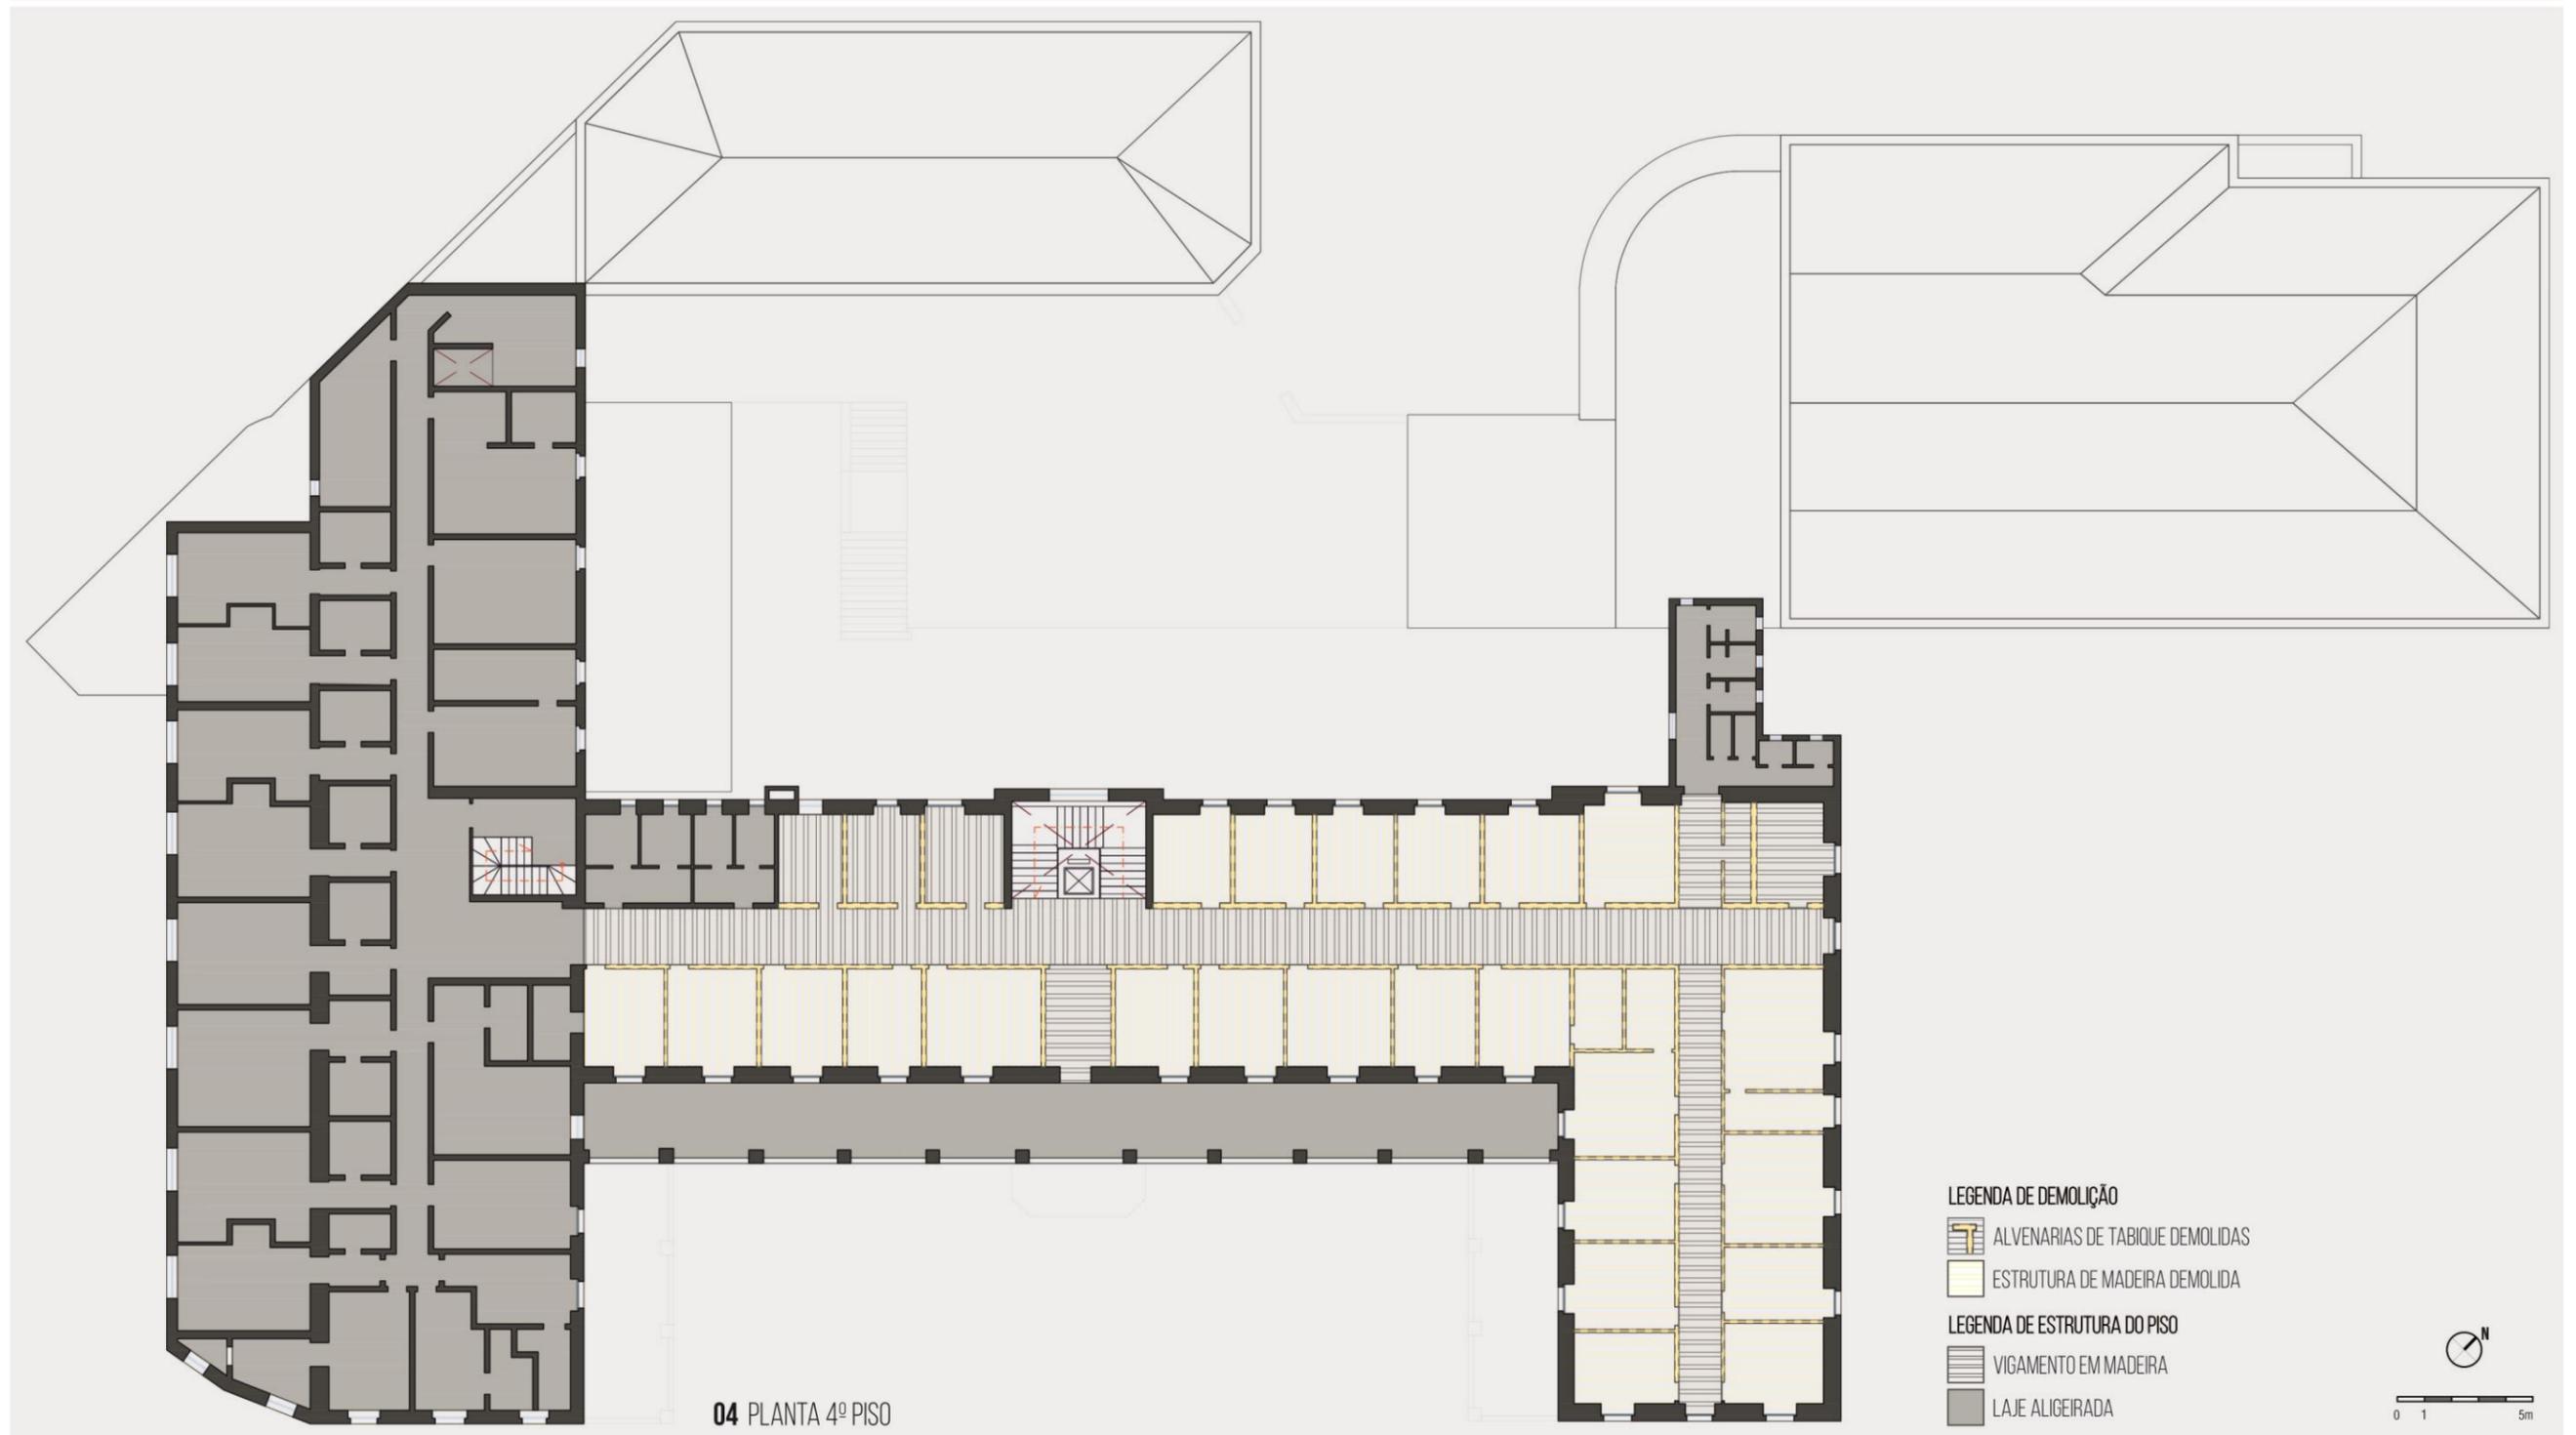
DEFINIÇÃO MATERIAL | 4º PISO : PLANTA DE ESTRUTURA DO PAVIMENTO - GRANDE SANATÓRIO (JERÓNIMO LACERDA)

Figura 4.24 – Planta de Estrutura do Pavimento – 4º Piso  
(planta base desenvolvida a partir da cópia da planta original)
