Os VALORES DO EDIFICADO SANATORIAL DO CARAMULO

Tese no âmbito do Mestrado em Reabilitação de Edifícios no ramo Não-Estrutural orientada pelo Professor Doutor António Alberto de Faria Bettencourt e apresentada ao Departamento de Engenharia Civil da Faculdade de Ciências e Tecnologia da Universidade de Coimbra.

Março de 2019

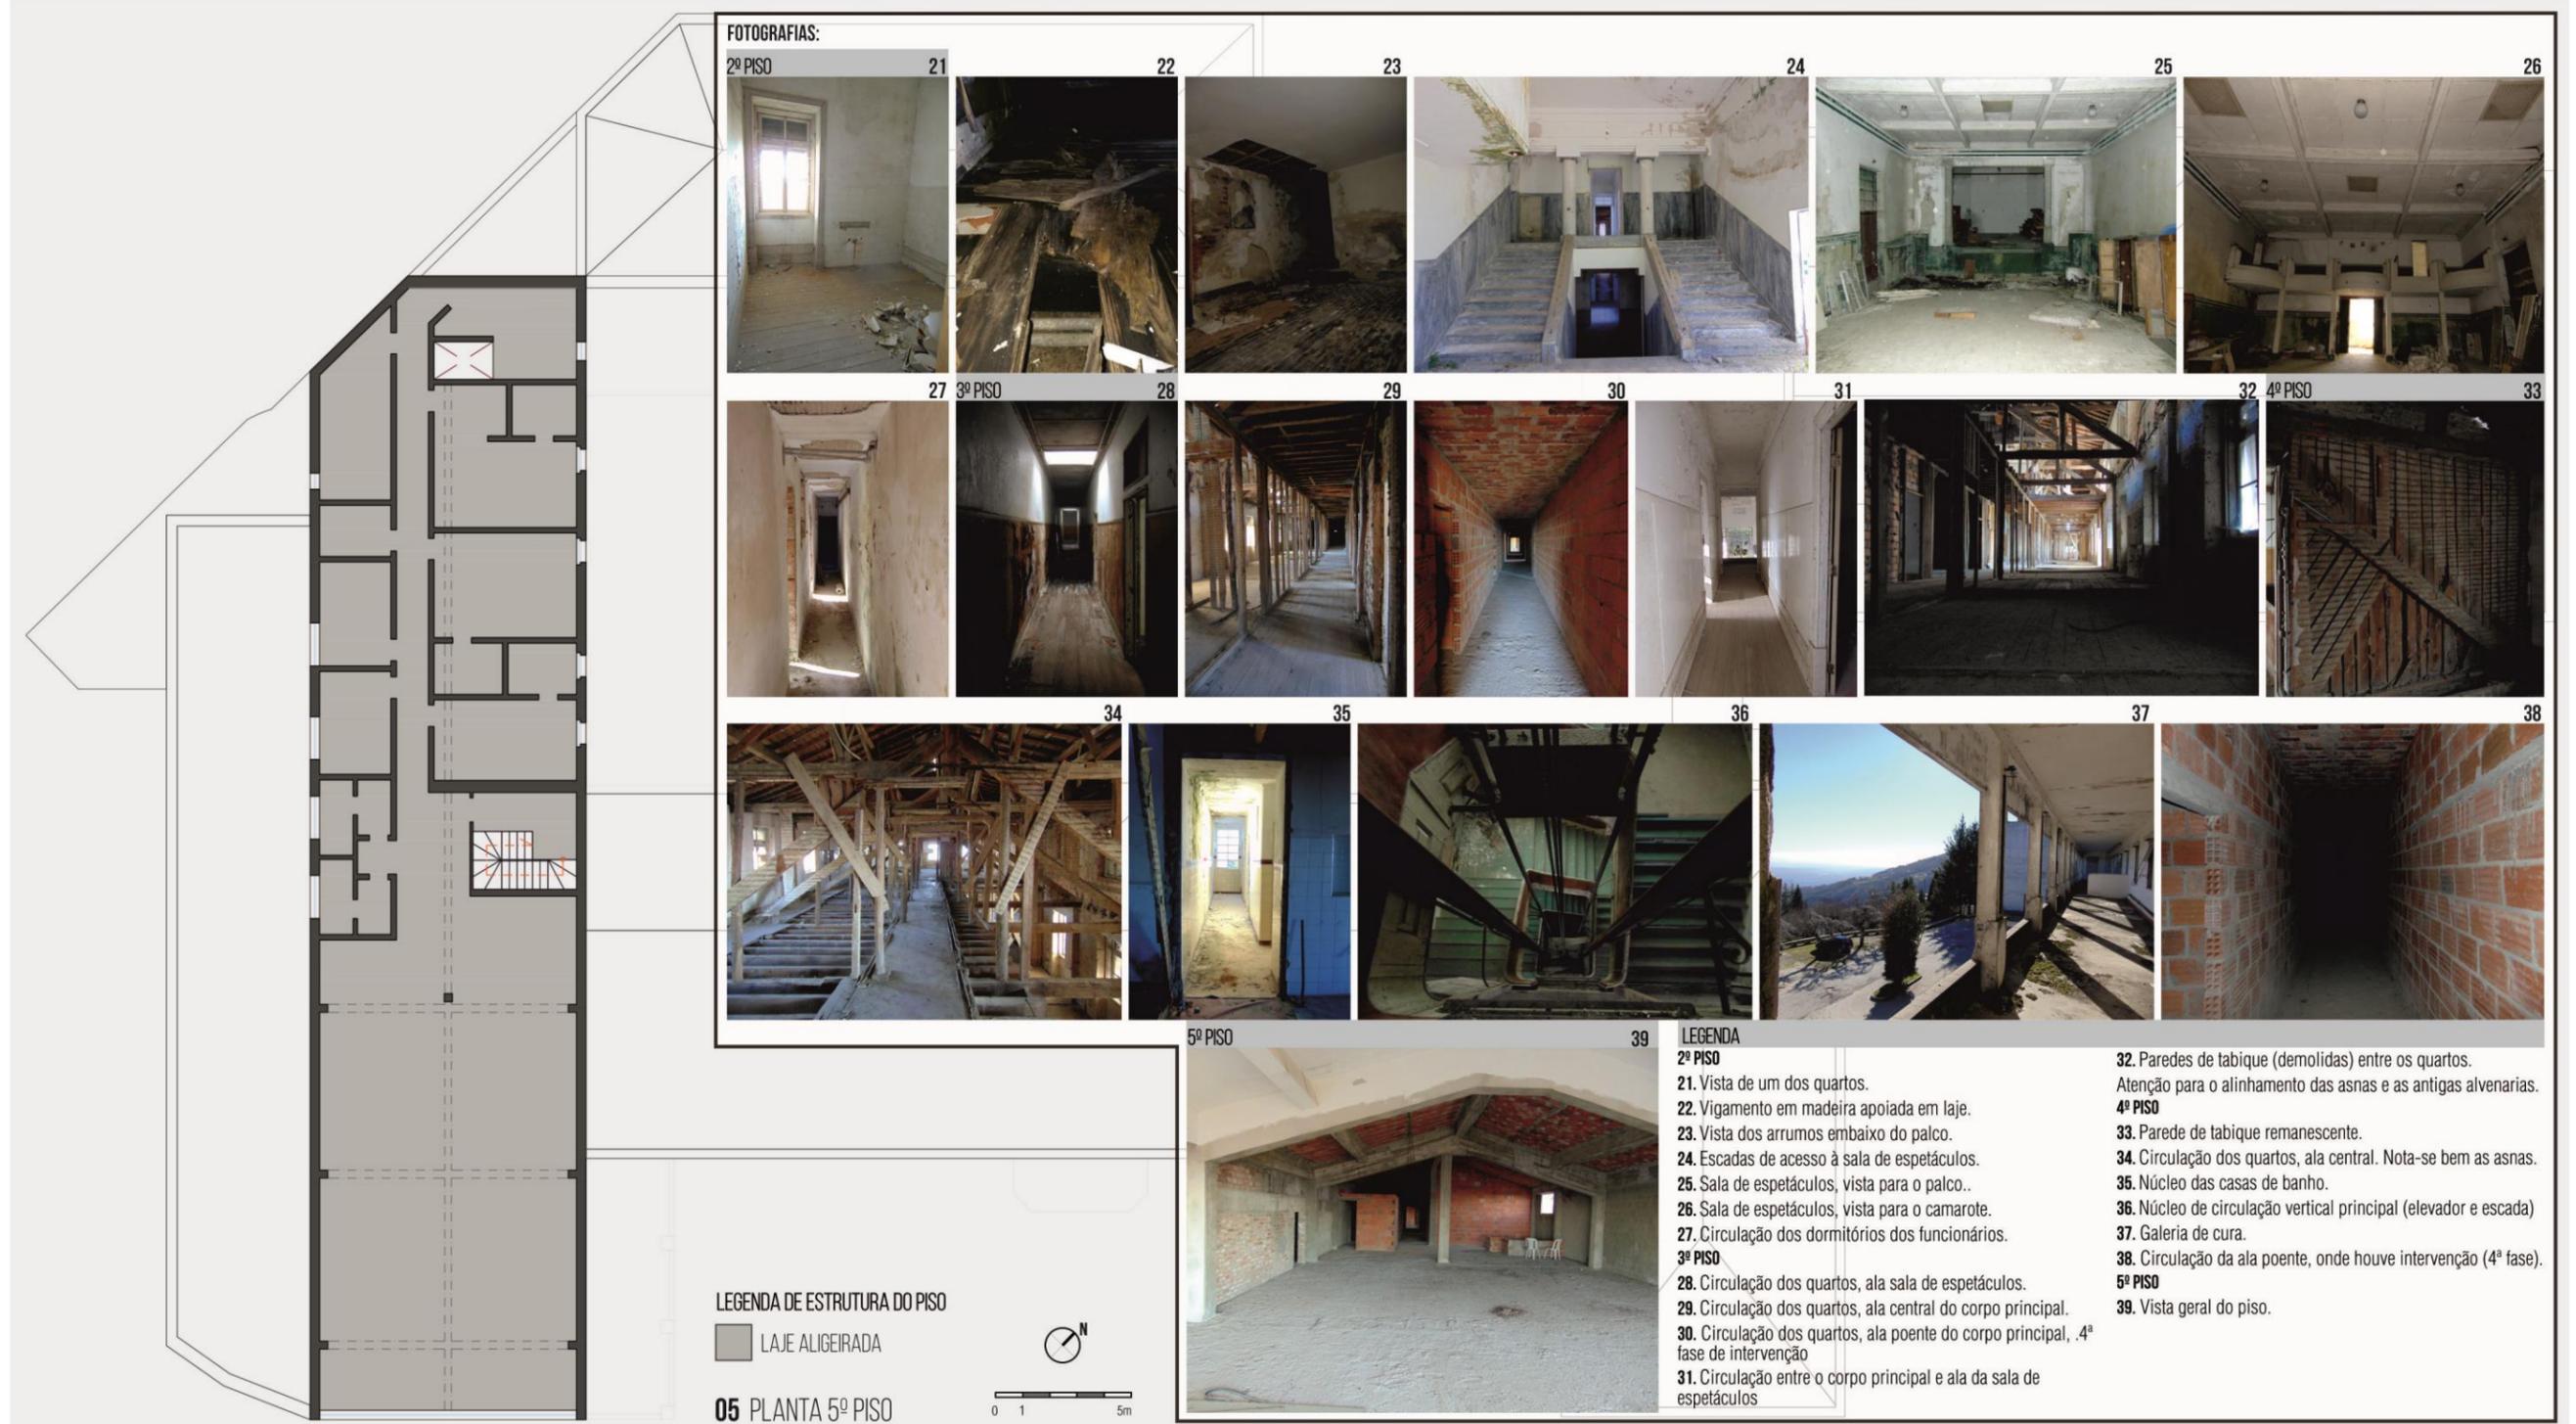
Figura 4.26 – Planta de Estrutura do Pavimento – 5º Piso – e fotografias gerais (planta base desenvolvida a partir da cópia da planta original)

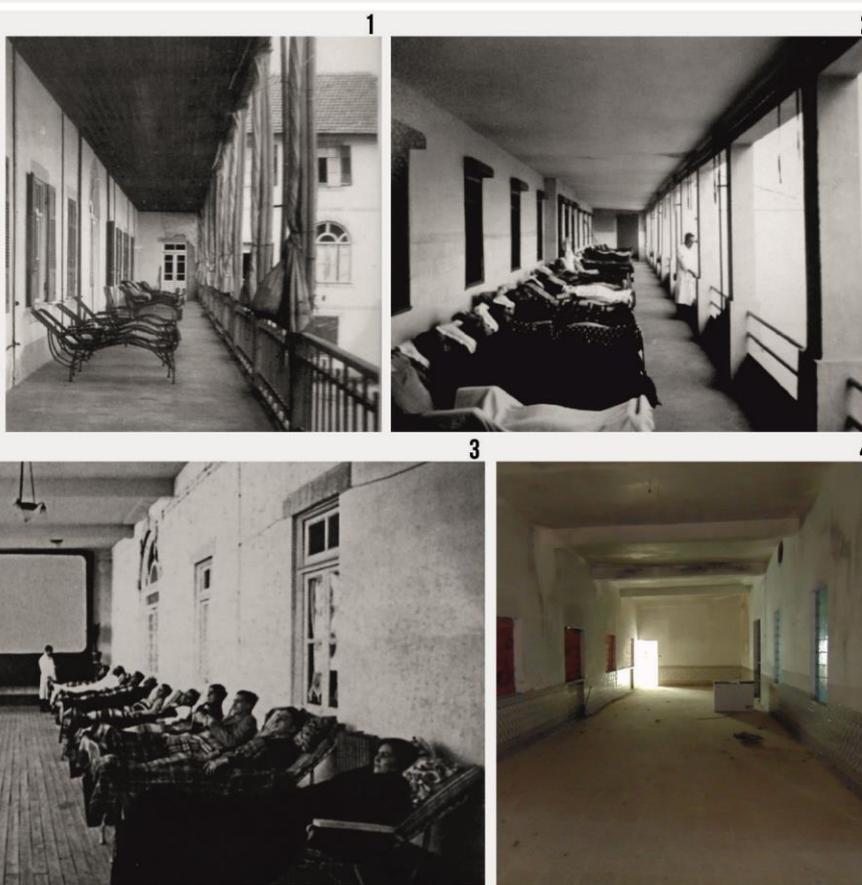
1. Galeria de cura do 2º piso com forro em madeira e pilares esbeltos, ainda no estilo dos chalés suíços.
2. Galeria de cura do 4º piso, na 3ª fase do edifício, com laje aligeirada e pilares em betão.
3. Galeria de cura de inverno, no 2º piso: revestimento do piso em régua de madeira; vigas e pilares em betão armado e laje aligeirada.
4. Fotografia atual da galeria de inverno com revestimento cerâmico no piso e com pilares e vigas da fachada embutidos na alvenaria.

Figura 4.27 – Definição construtiva – registos fotográficos

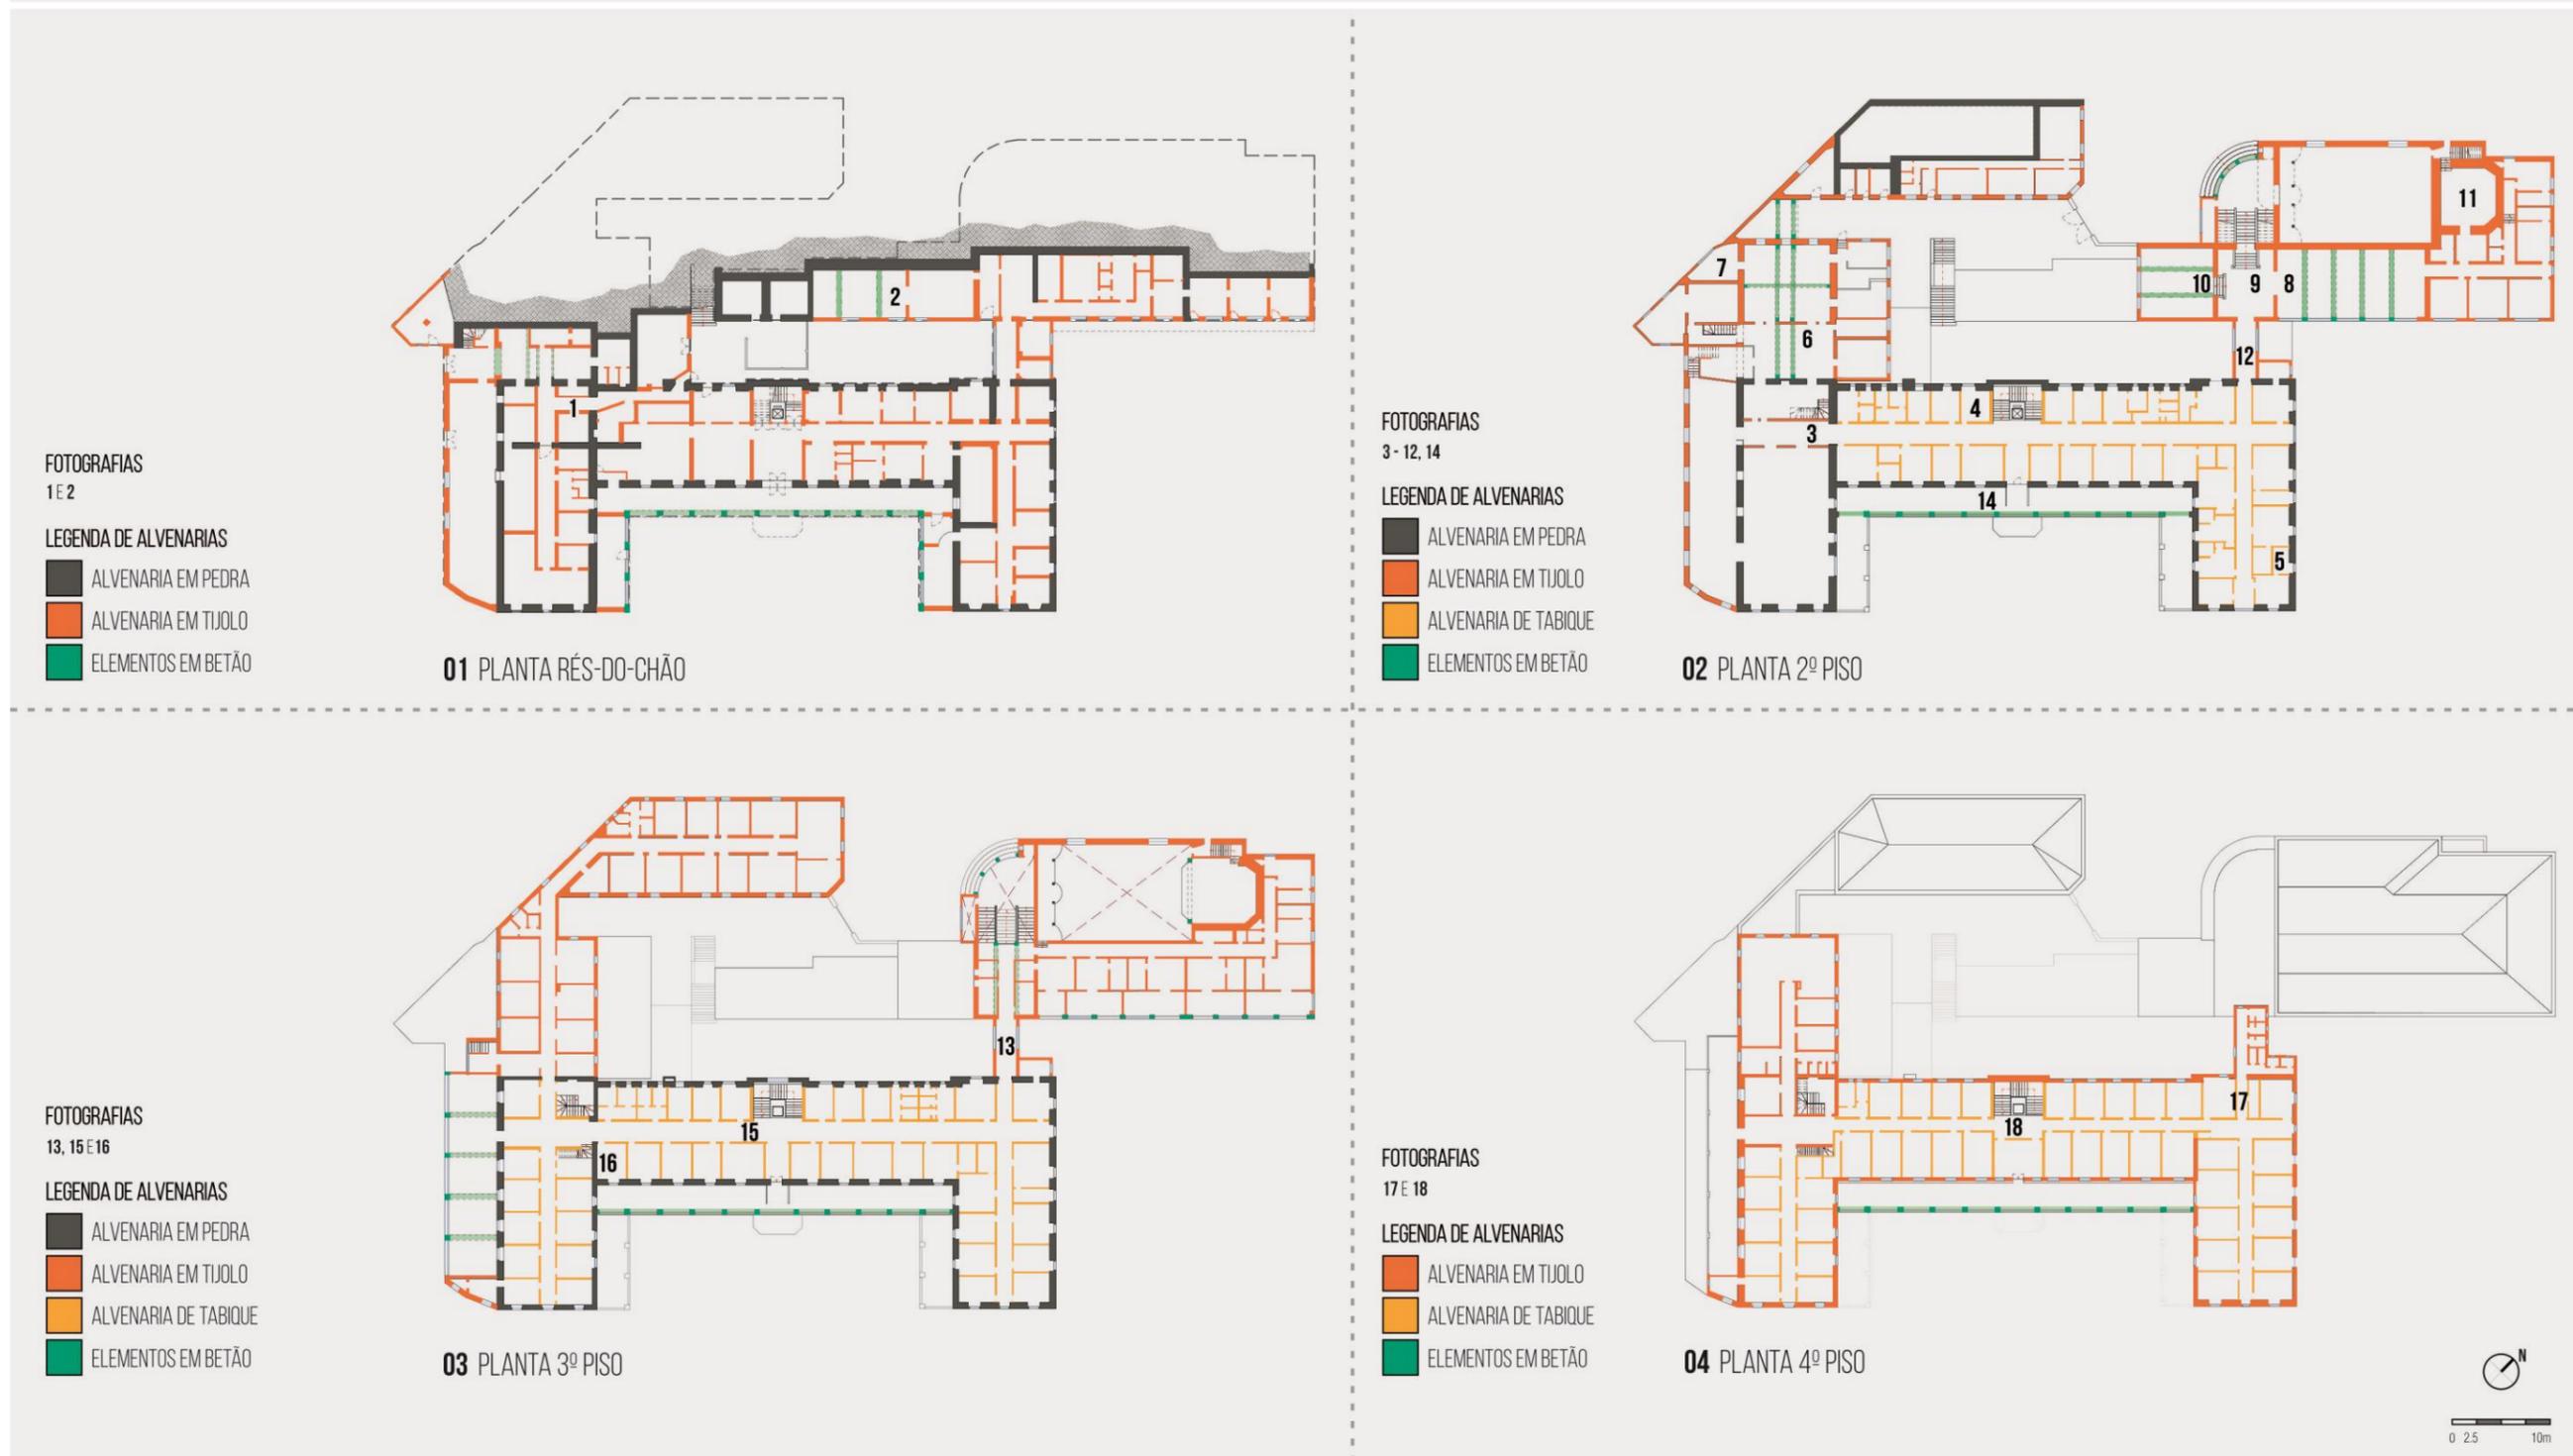
DEFINIÇÃO CONSTRUTIVA | CLASSIFICAÇÃO DAS ALVENARIAS E OUTROS ELEMENTOS ESTRUTURAIS

Figura 4.28 – Definição construtiva – classificação das alvenarias e outros elementos estruturais (desenvolvida a partir da cópia da planta original)

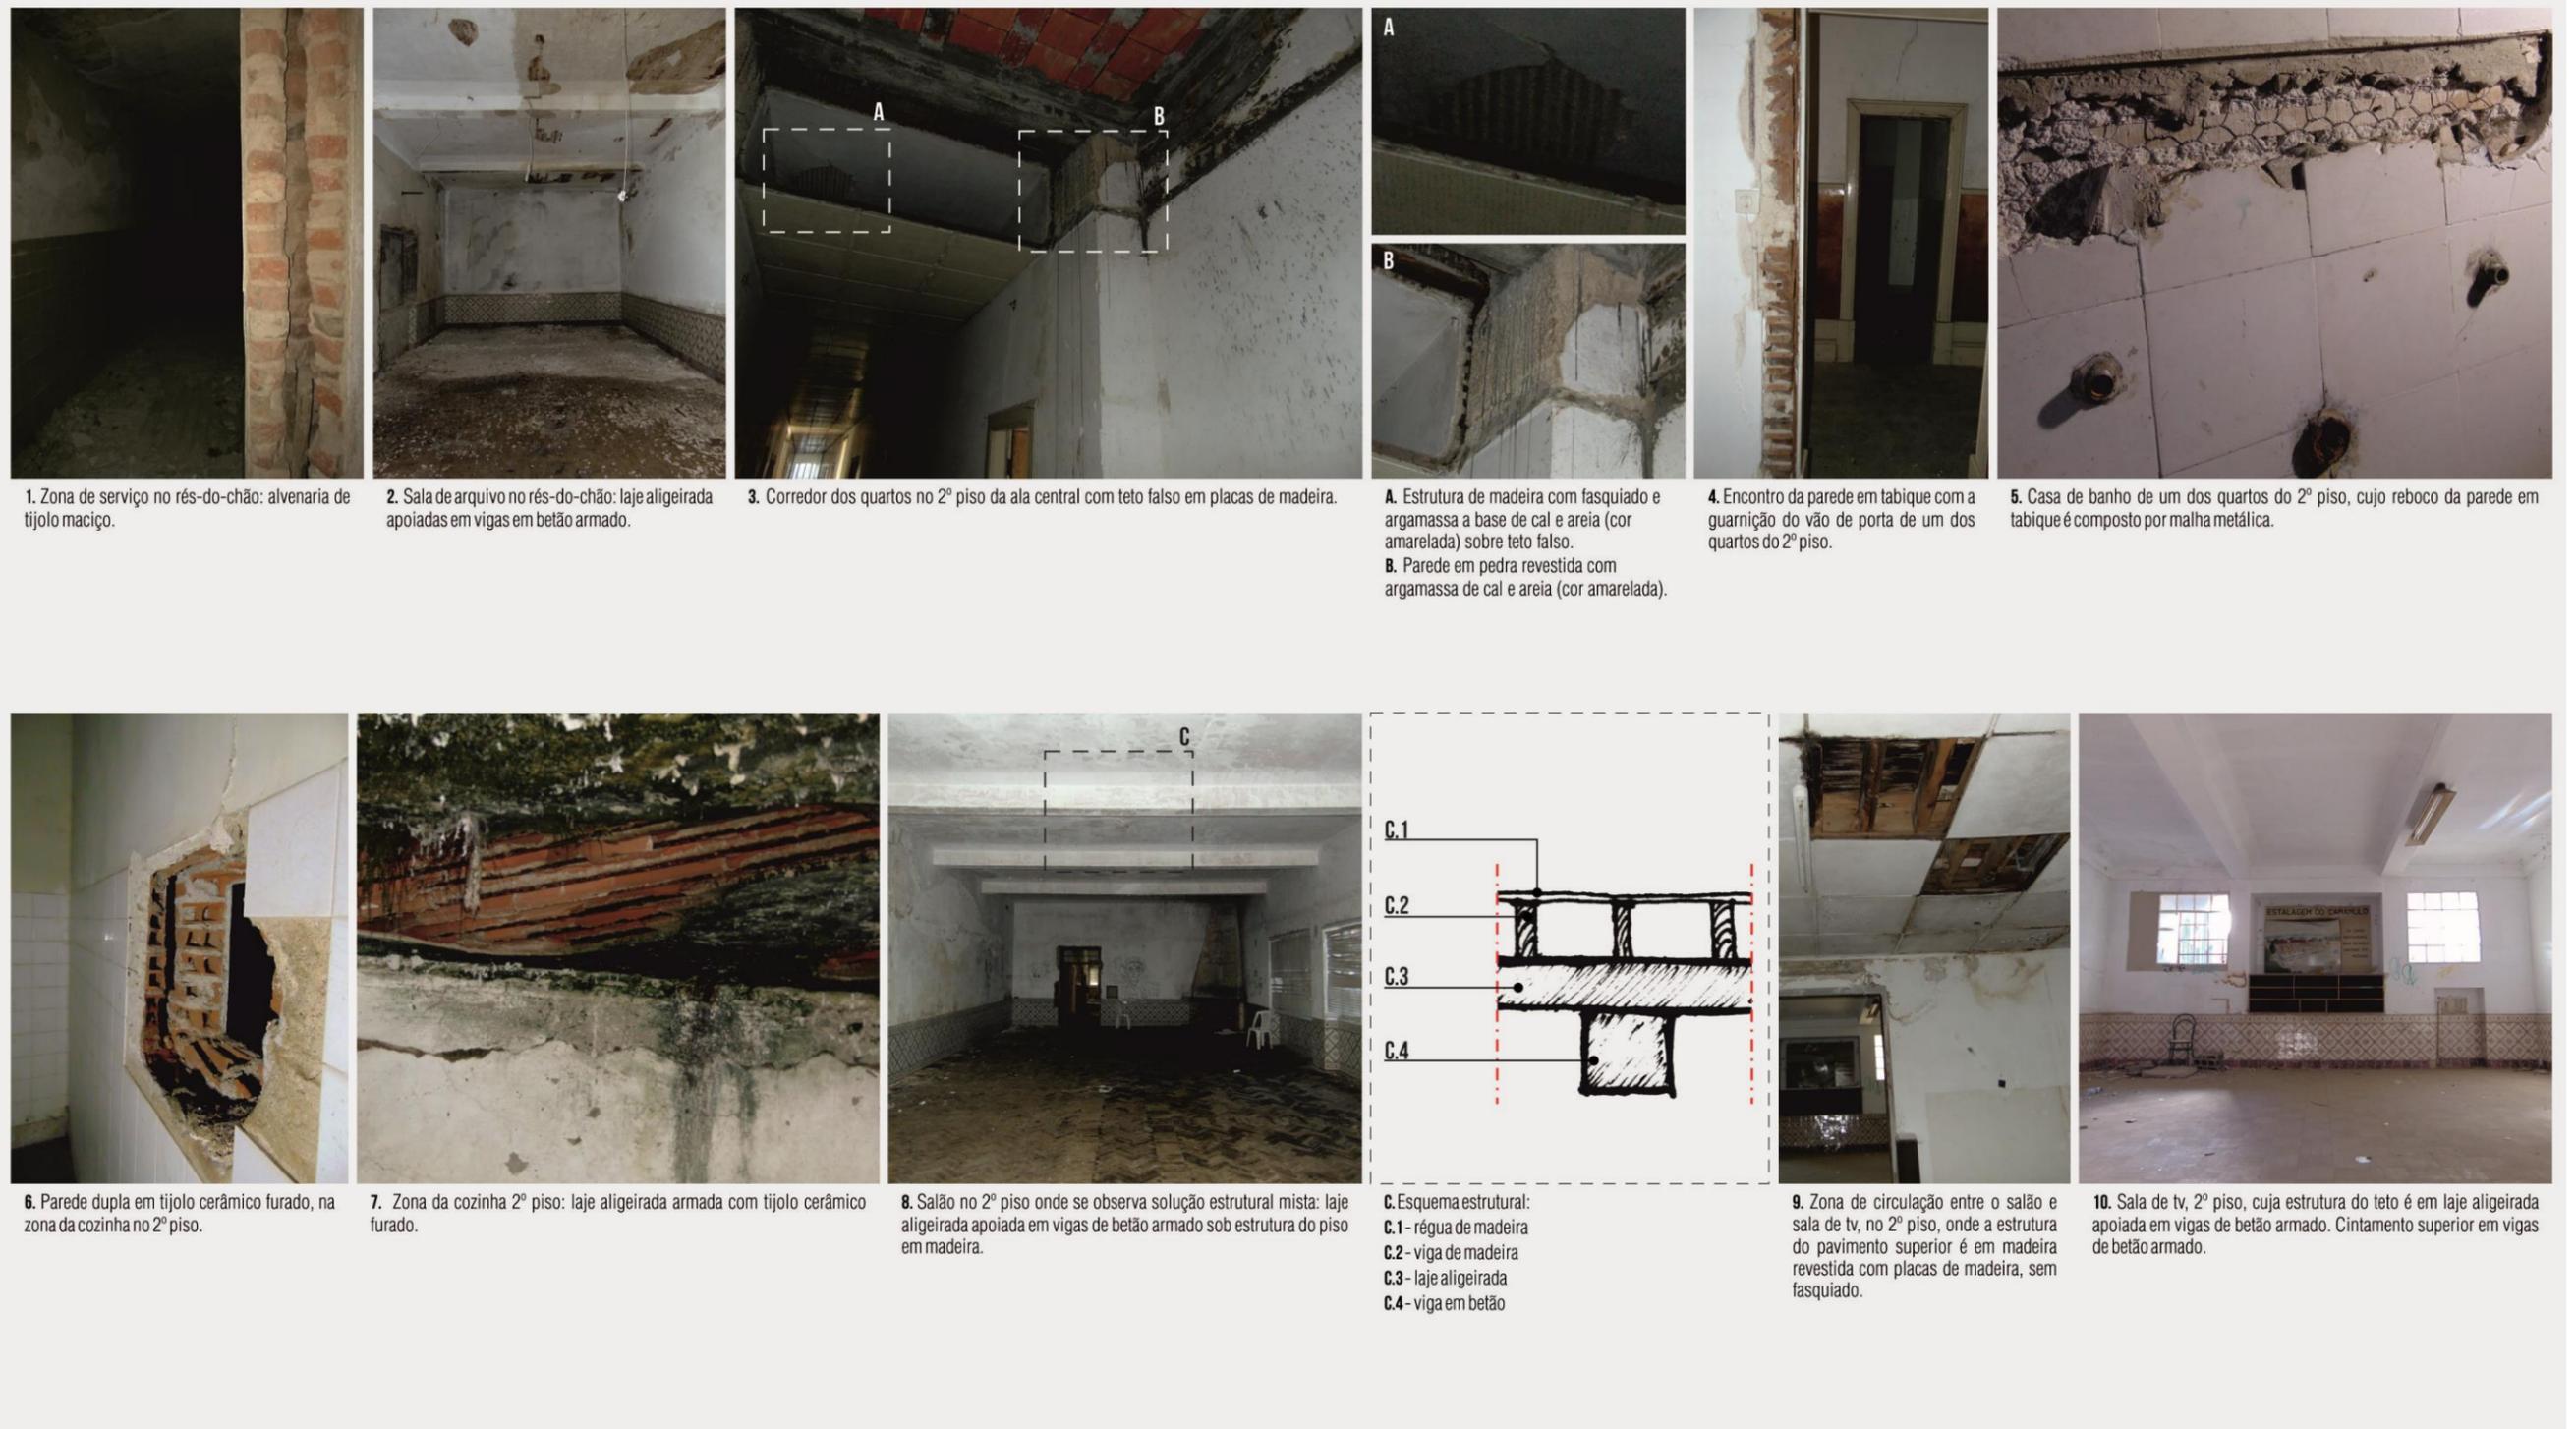
## DEFINIÇÃO CONSTRUTIVA | FOTOGRAFIAS E ESQUEMA - GRANDE SANATÓRIO (JERÓNIMO LACERDA)

Figura 4.29 – Definição construtiva – Fotografias e esquema (fotografias e esquemas do autor)

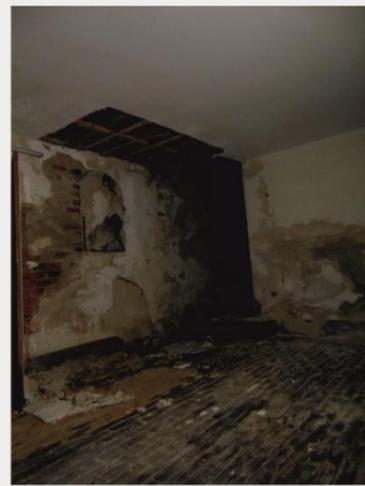
11. Arrecadação abaixo do palco da sala de espetáculos: piso em taco de madeira, alvenaria em tijolo e estrutura do pavimento do palco em madeira revestido em placas de gesso.

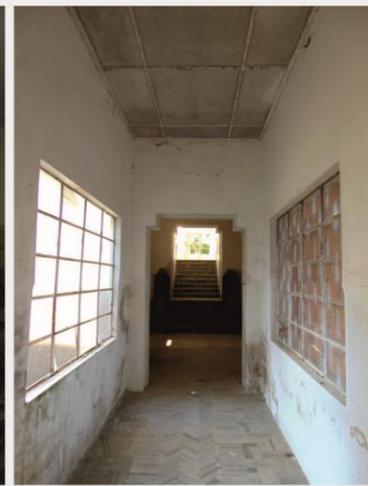
12. Corredor de ligação entre ala da sala de espetáculos e corpo principal no nível do 2º piso. No teto, estrutura de madeira do pavimento superior com placas de madeira como material de acabamento e, no piso, taco de madeira assentado sobre contrapiso de betão.

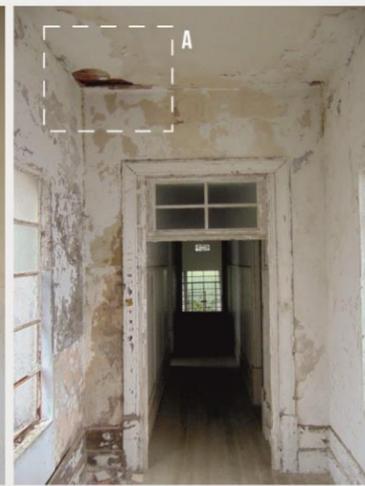
13. Corredor de ligação entre ala da sala de espetáculos e corpo principal no nível do 3º piso. No teto, laje aligeirada; no piso, régulas de madeira fixadas em estrutura de madeira.

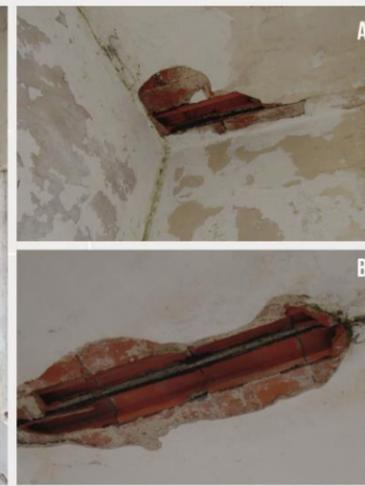
A. Detalhe da laje aligeirada armada de tijolo cerâmico furado.  
B. Detalhe da laje aligeirada armada de tijolo cerâmico furado.

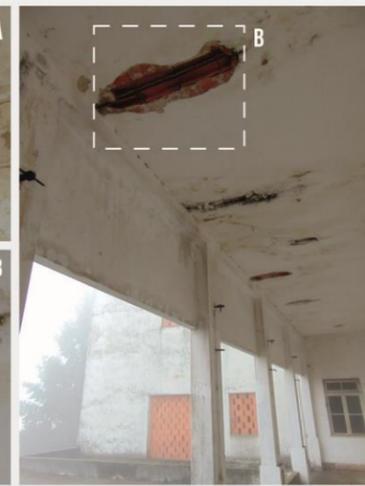
14. Galeria de cura do 2º piso com laje aligeirada exposta.

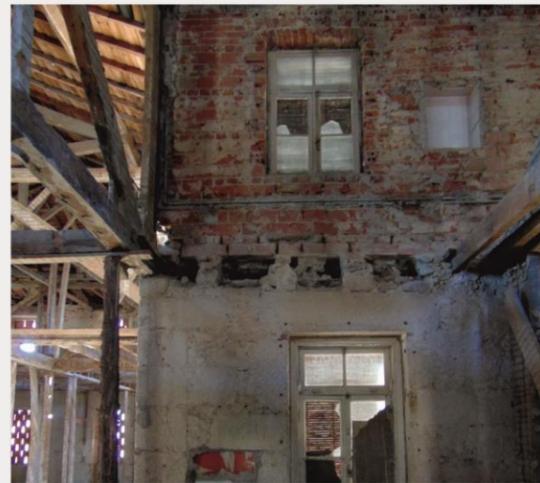
16. Transição da alvenaria em pedra para alvenaria de tijolo cerâmico entre os 3º e 4º pisos.

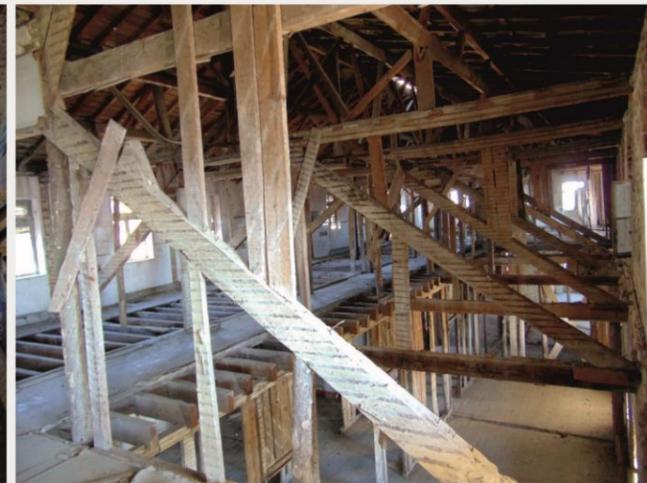
17. Asnas em madeira, cuja intervalo entre elas coincidem com a composição espacial dos quartos.

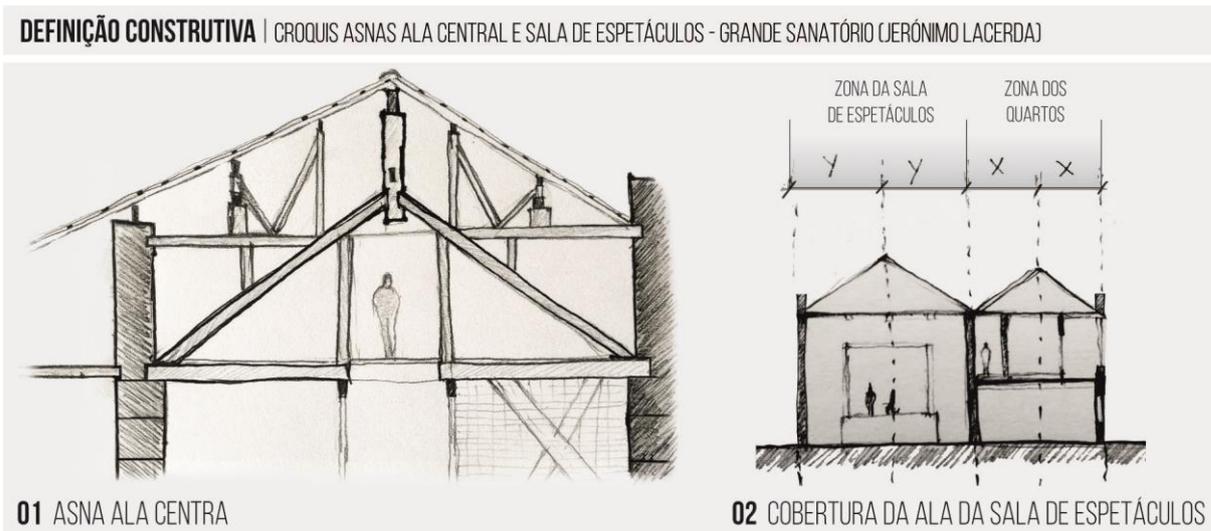
Figura 4.31 – Croquis das asnas da ala central e da cobertura da ala da sala de espetáculos

mas no lado poente com o acréscimo da galeria de cura de inverno, foi executado um telhado de água única, como se fosse a extensão de uma dessas águas. No telhado da ala da sala de espetáculos existe uma aparente assimetria na composição do todo, porém, é simétrico, pois respeita a largura da sala de espetáculos, como um módulo e o espaço da circulação-quarto-varanda (sala de televisão no 2º piso), como outro módulo. O telhado da ala norte, a simetria é evidente.

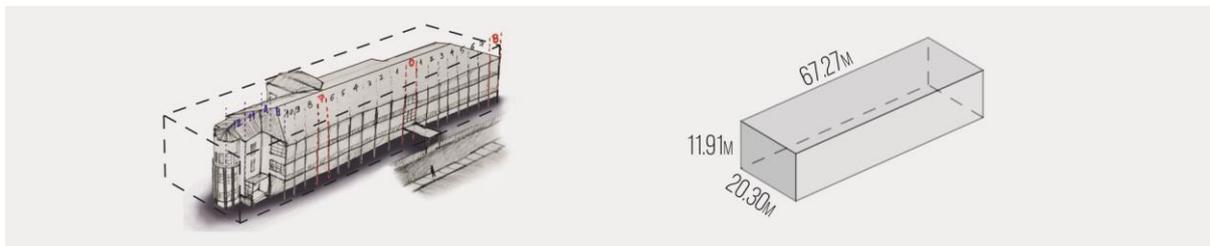
Figura 4.34 – Forma global do edifício

O edifício é constituído por um único corpo retangular com forma semicilíndrica na ponta poente e um volume anexo na parte tardoz (figura 4.34), cuja expressão arquitetónica consiste na horizontalidade, na composição geométrica, na pureza da forma e na repetição dos elementos estruturais da fachada.

Na conceção original do edifício a cobertura era plana, posteriormente foi adicionado um telhado com base triangular de baixa inclinação composto por telhas de fibrocimento, escondido por platibandas. Tendo em vista o desnível do terreno, a sul o edifício tem três andares, e a norte, dois.

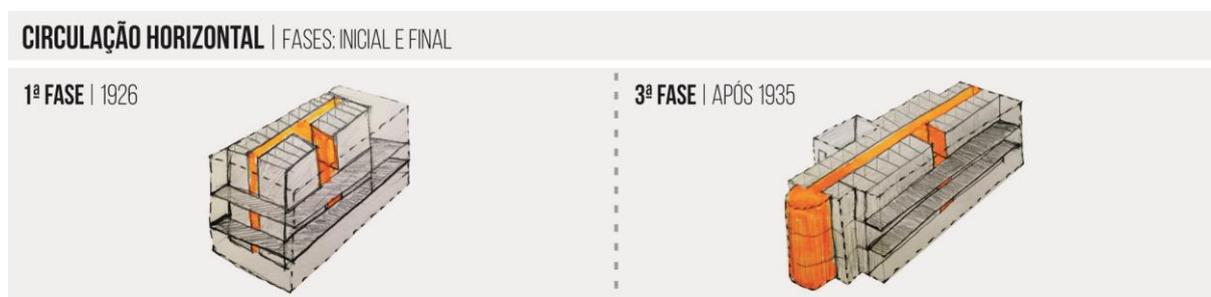
Figura 4.36 – Esquemas de circulação horizontal nas fases inicial e final.

Como se pode ver na figura 4.36, na fase inicial as circulações horizontais iam até a galeria de cura (antes em “C”), onde havia uma porta no final. Após as alterações, com o fechamento das varandas laterais, os corredores vão da fachada nascente até a poente, na parte semicilíndrica. No rés-do-chão, vai da fachada nascente até *hall* de entrada de serviço da habitação e da zona sanatorial. As circulações verticais são duas: uma escada de betão átrio da entrada principal, por onde se acessa os 3 pisos, e uma escada de betão na zona de serviços próxima a cozinha, que permite a circulação entre os 2º e 3º pisos.

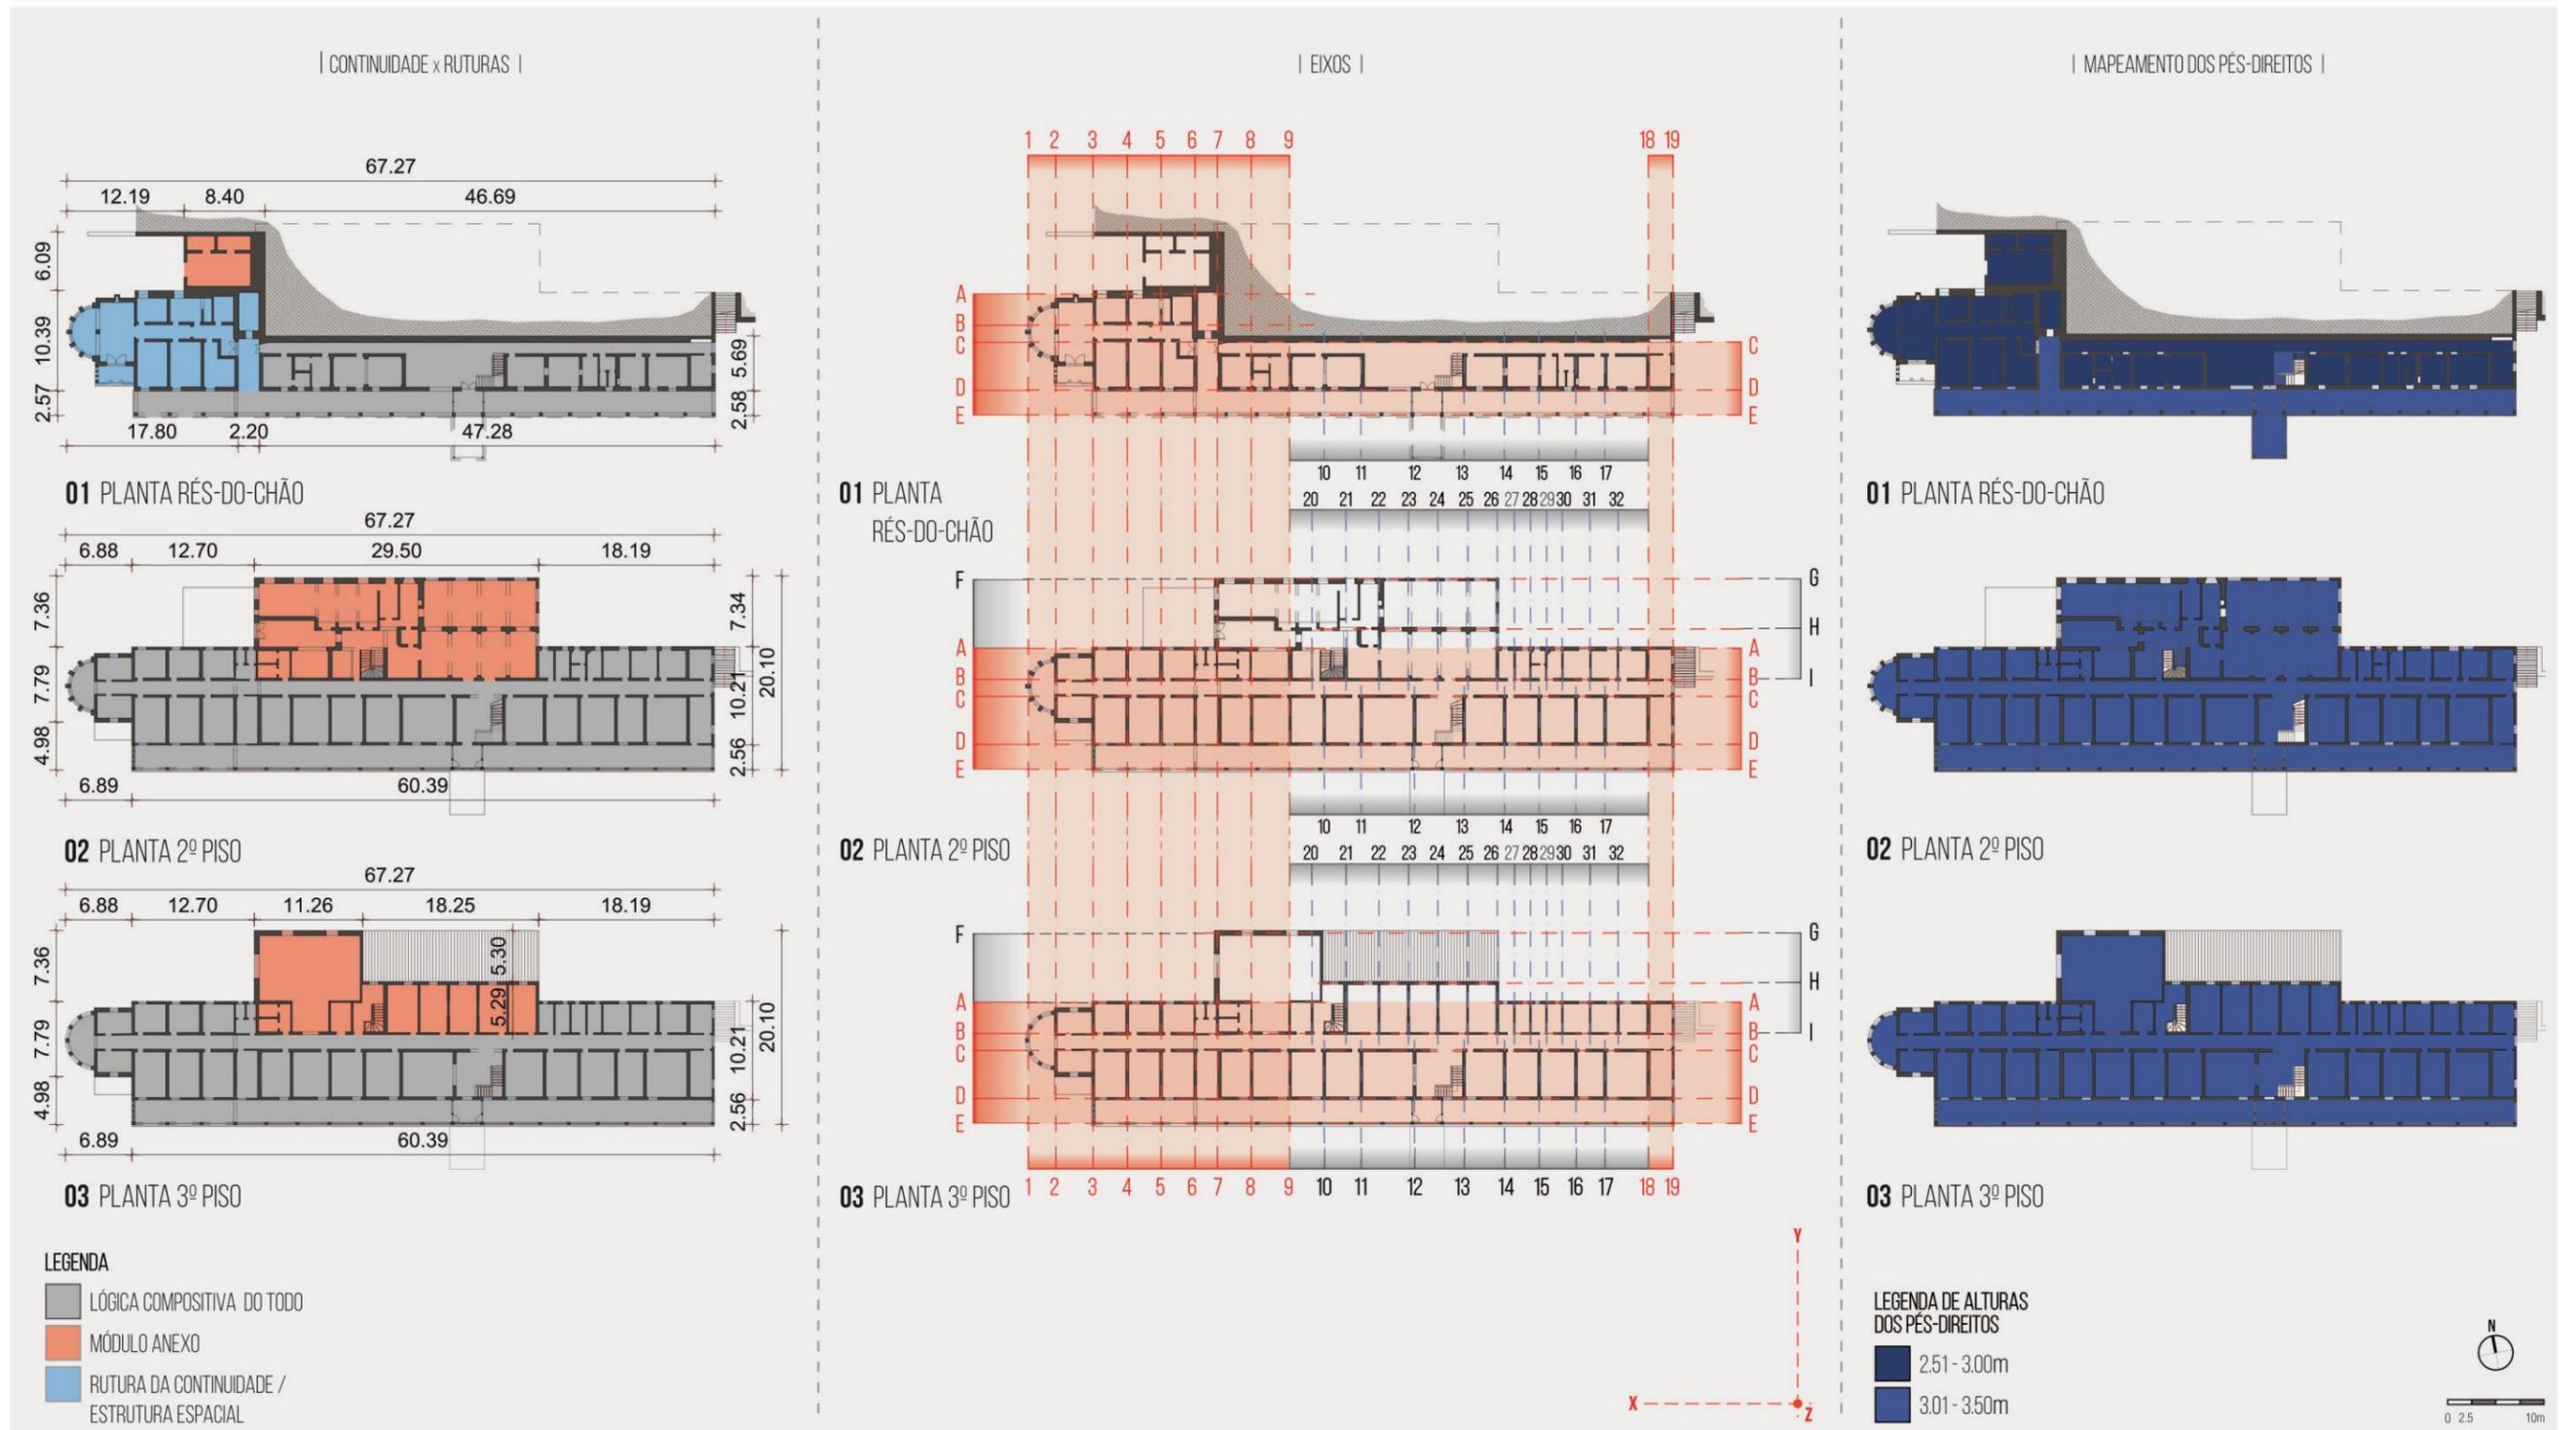
PRINCÍPIOS COMPOSITIVOS | CONTINUIDADE x RUTURAS | EIXOS | MAPEAMENTO DOS PÉS-DIREITOS - SANATÓRIO SANTA MARIA (SANTA MARIA)

Figura 4.37 – Princípios compositivos: continuidade *versus* ruturas, eixos e mapeamento dos pés-direitos (desenvolvida a partir do levantamento *in situ*).

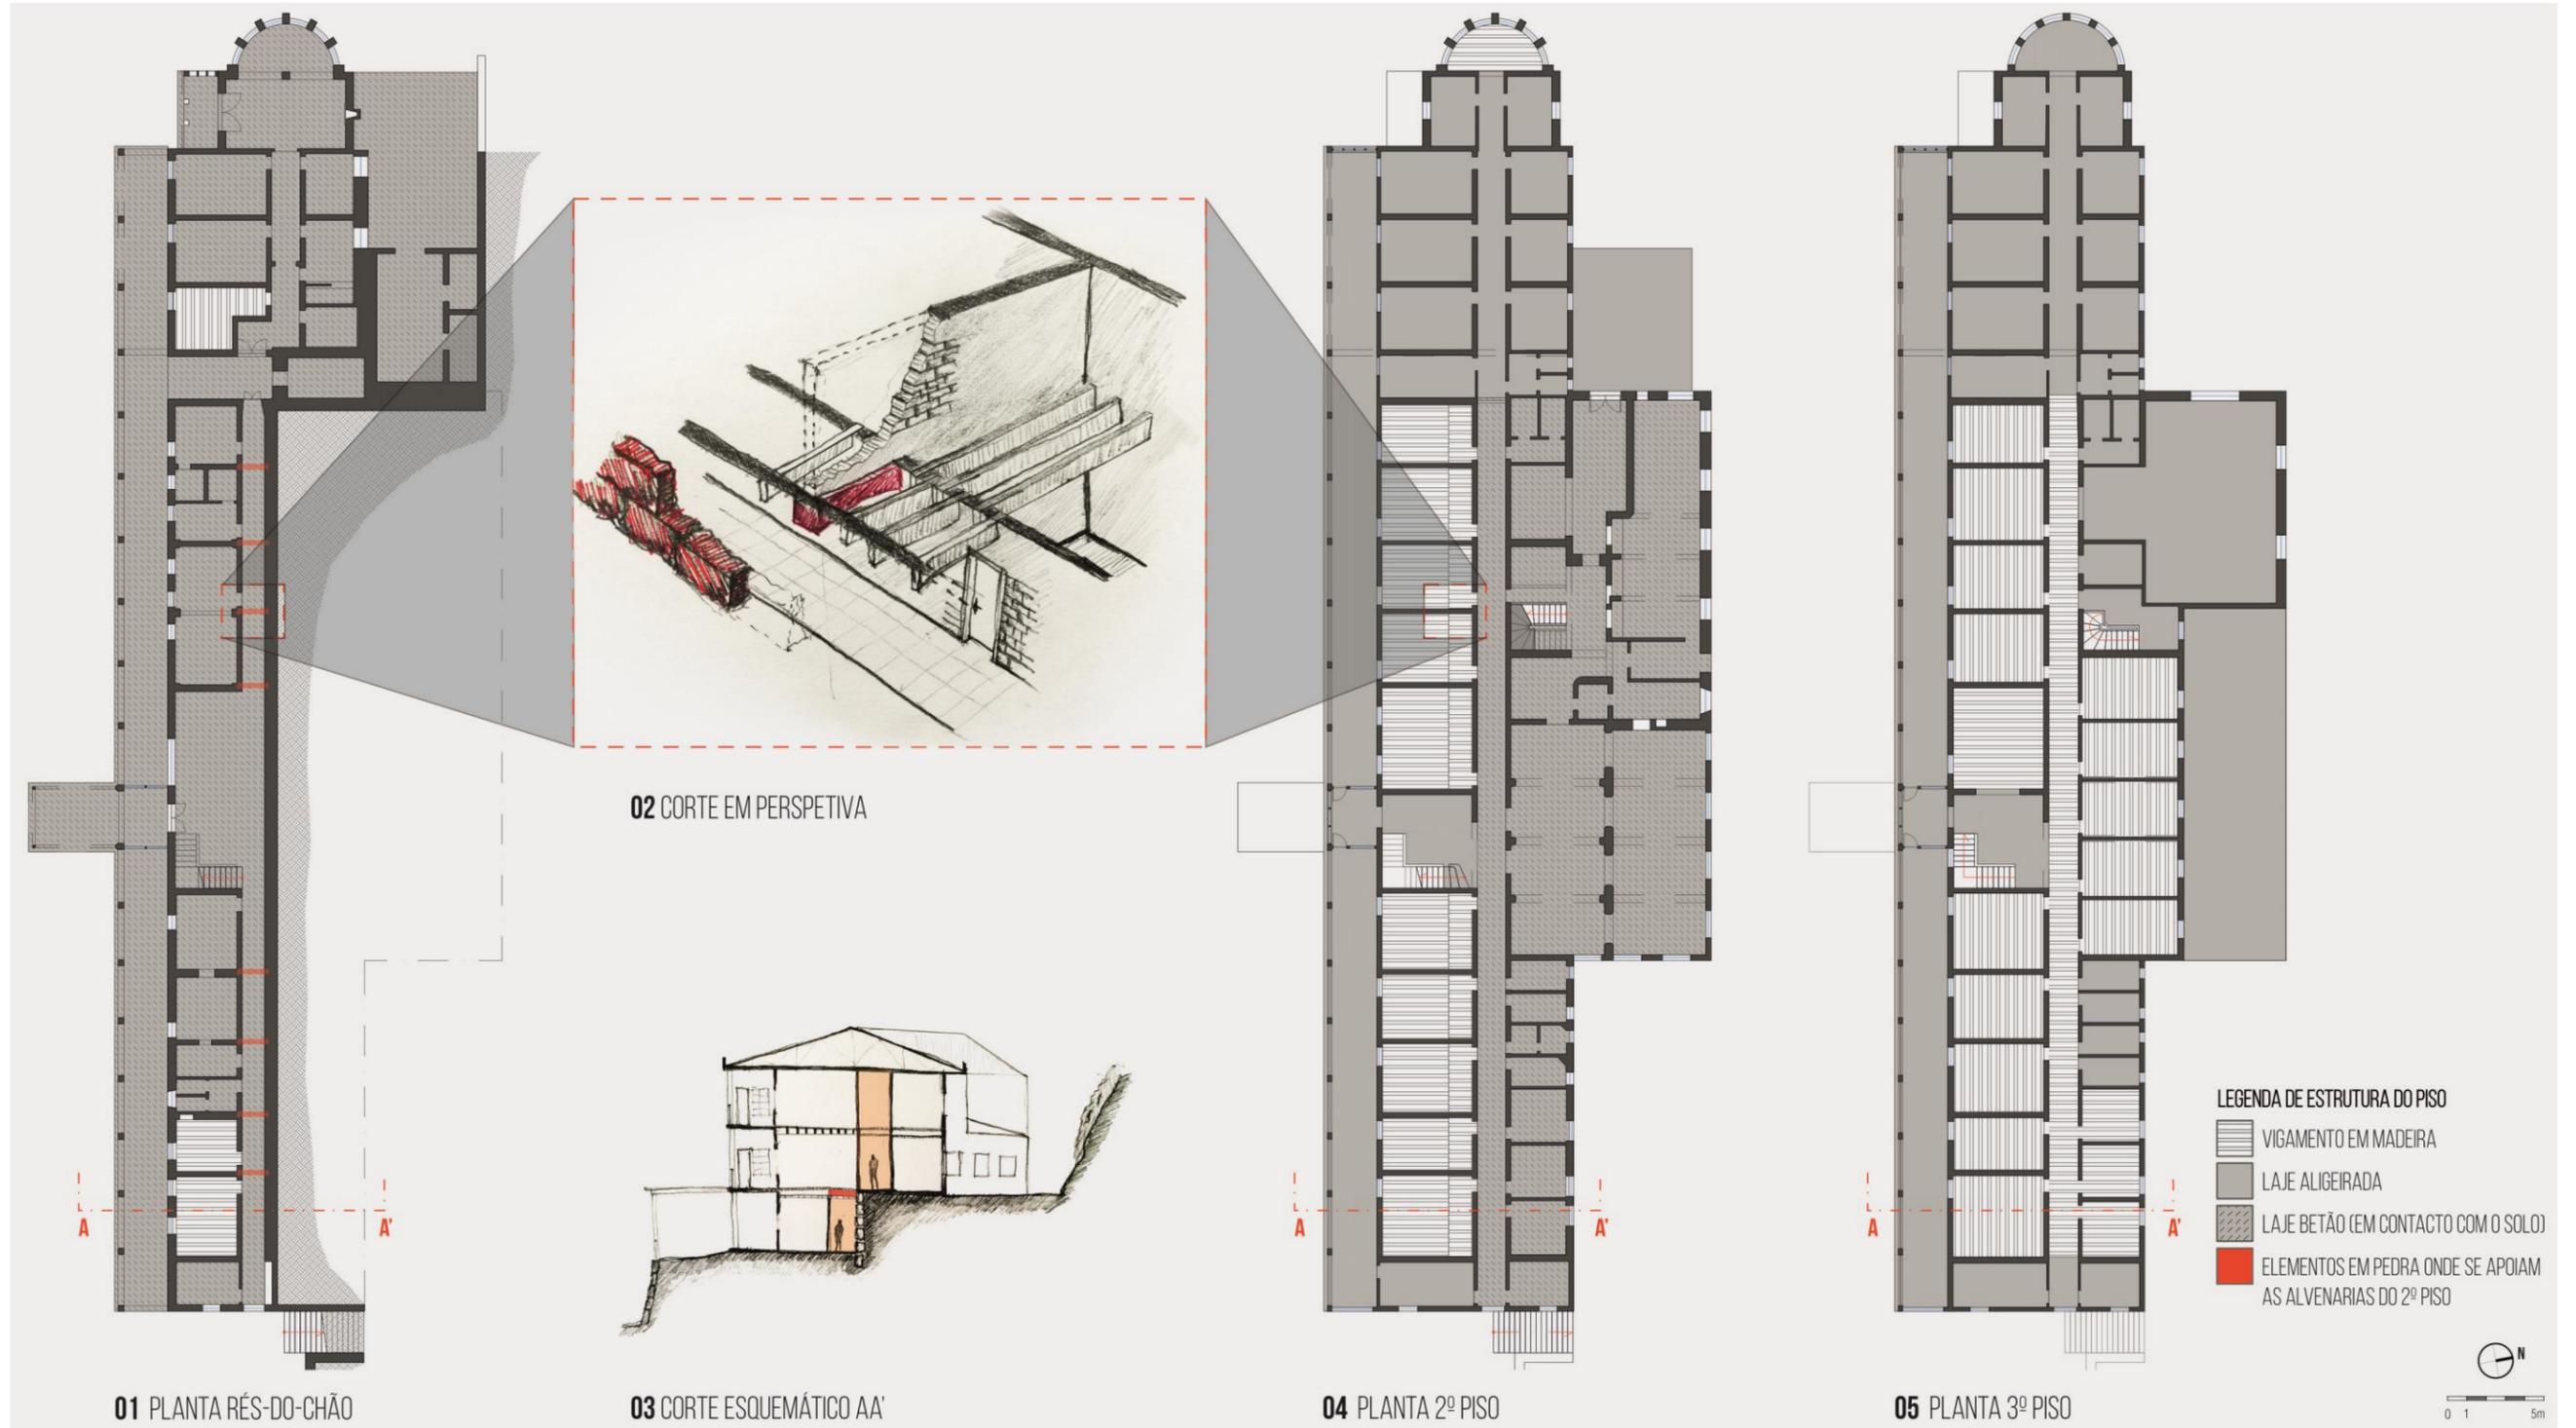
Figura 4.40 – Definição Material – Plantas de estrutura dos pavimentos e esquemas – rés-do-chão, 2º e 3º pisos (desenvolvida a partir do levantamento *in situ*).
