Os VALORES DO EDIFICADO SANATORIAL DO CARAMULO

Tese no âmbito do Mestrado em Reabilitação de Edifícios no ramo Não-Estrutural orientada pelo Professor Doutor António Alberto de Faria Bettencourt e apresentada ao Departamento de Engenharia Civil da Faculdade de Ciências e Tecnologia da Universidade de Coimbra.

Março de 2019

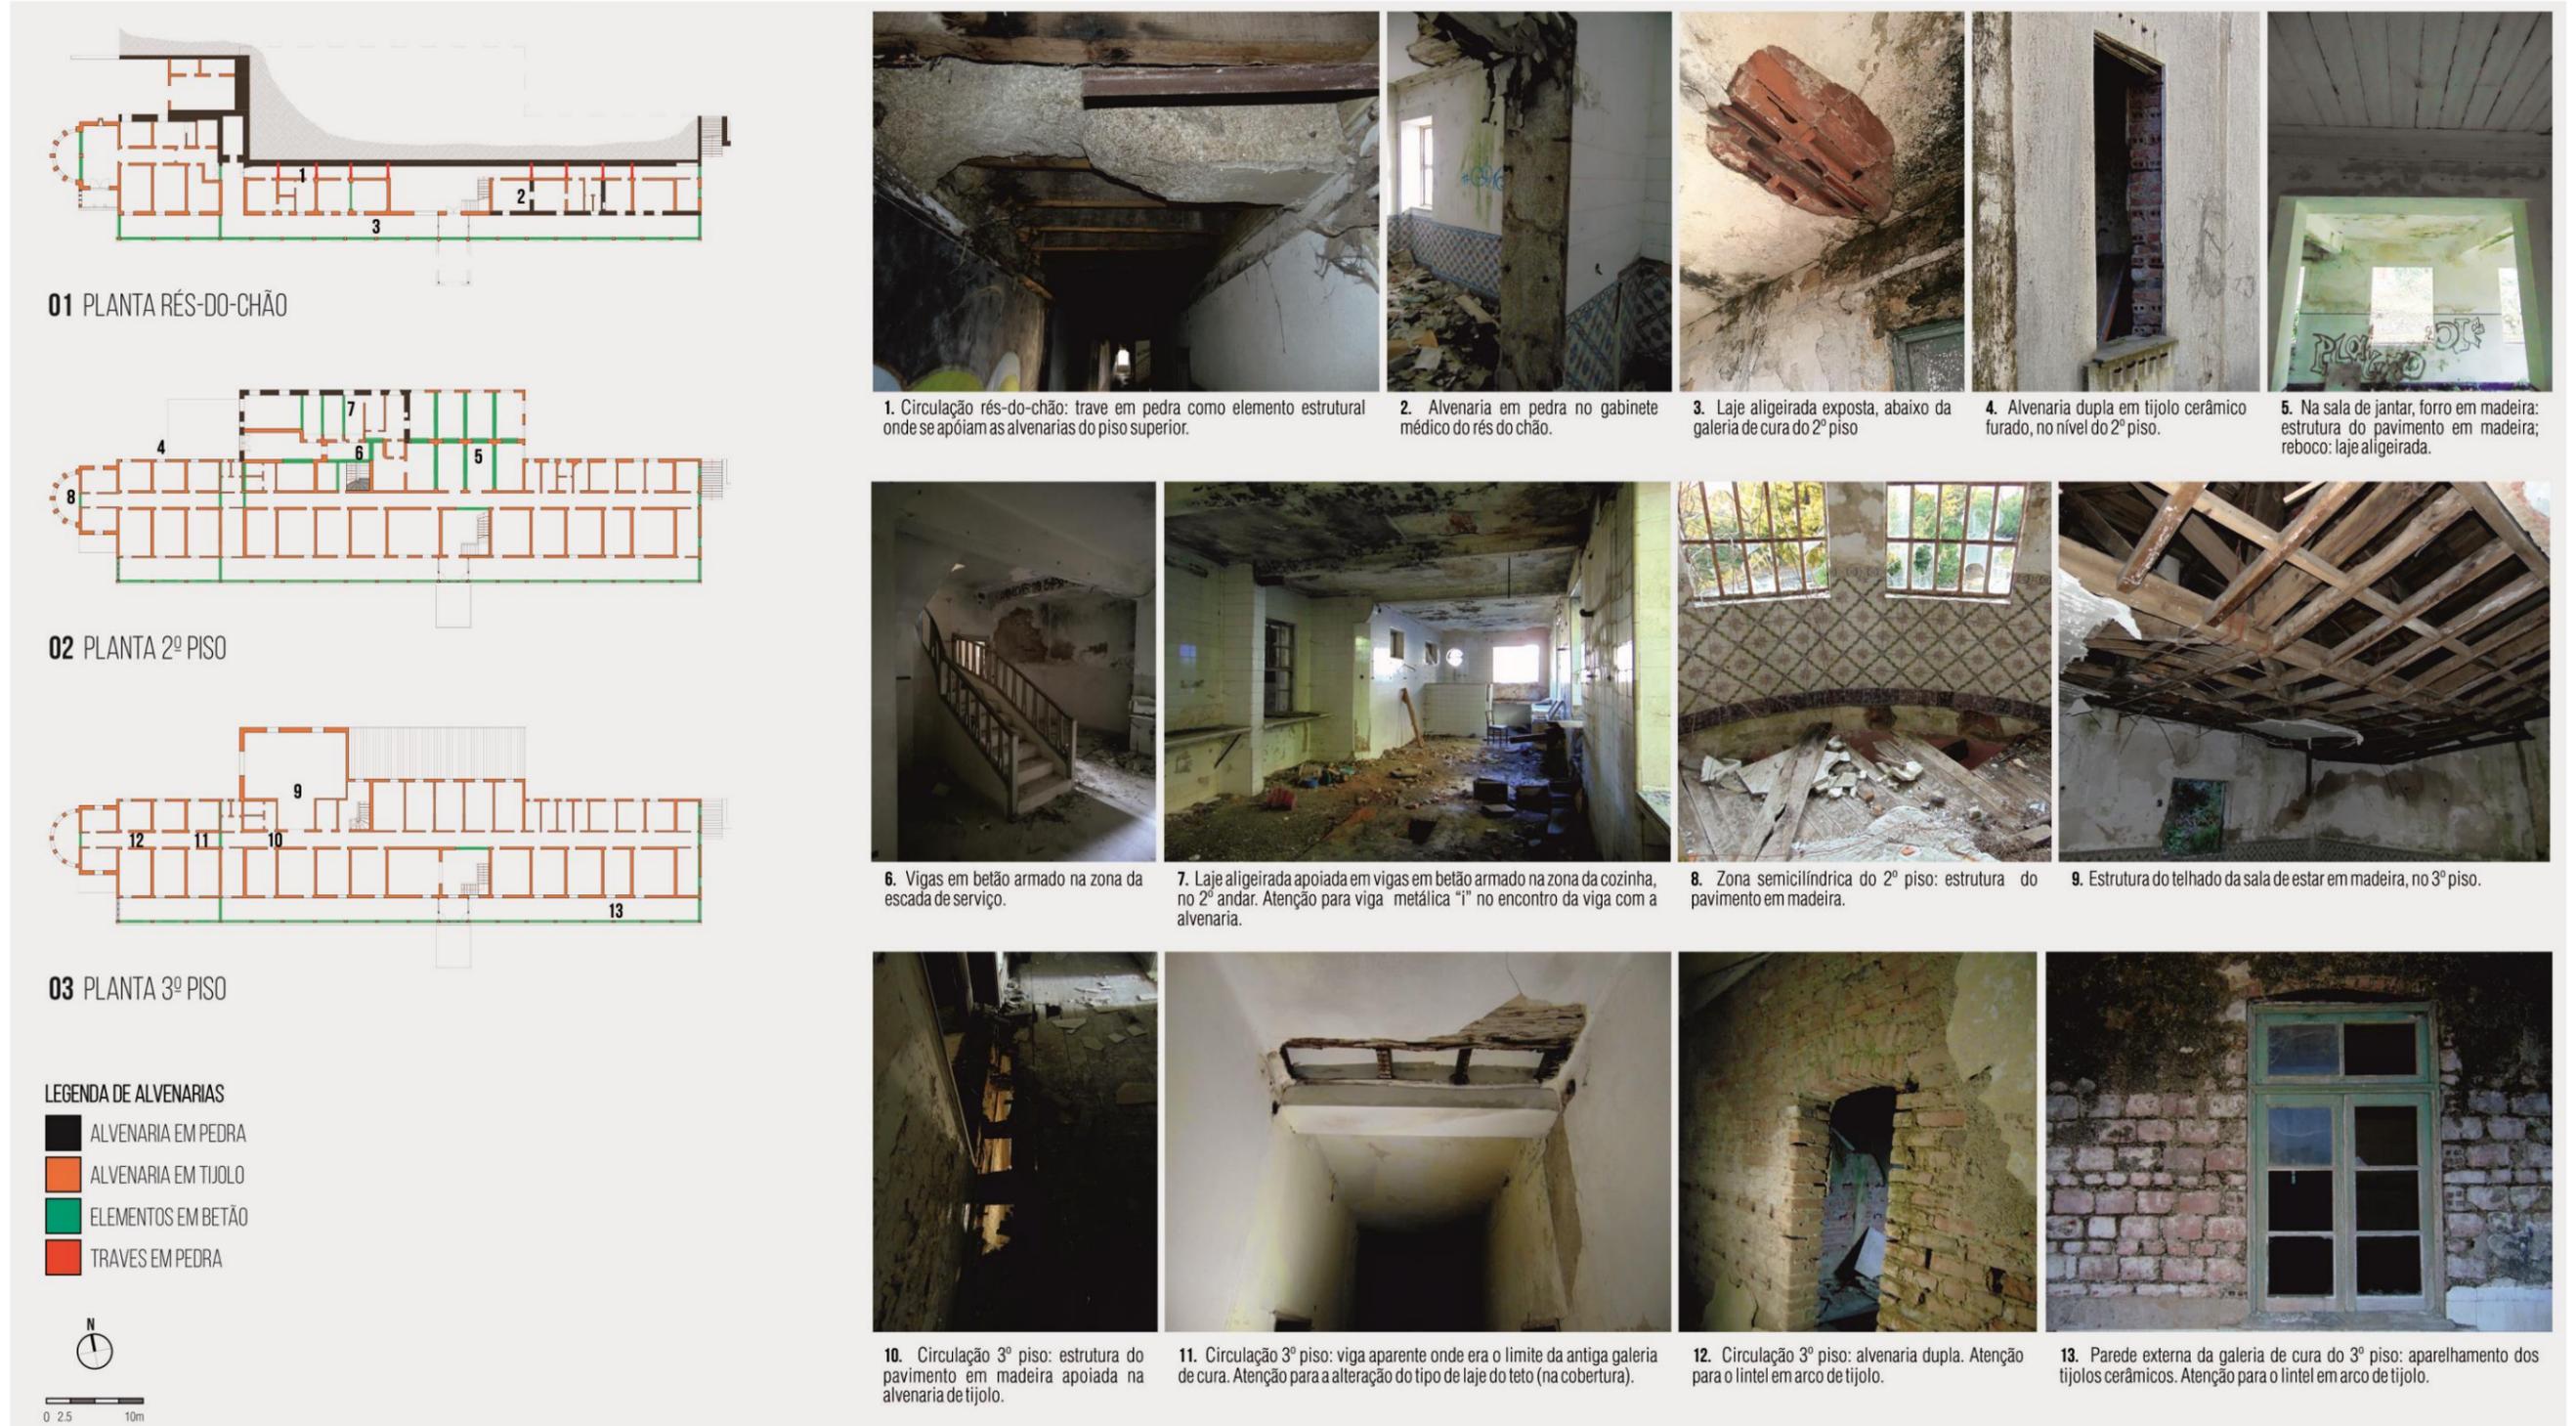
Figura 4.41 – Definição construtiva – classificação das alvenarias e outros elementos estruturais – rés-do-chão, 2º e 3º pisos (desenvolvida a partir do levantamento *in situ*).

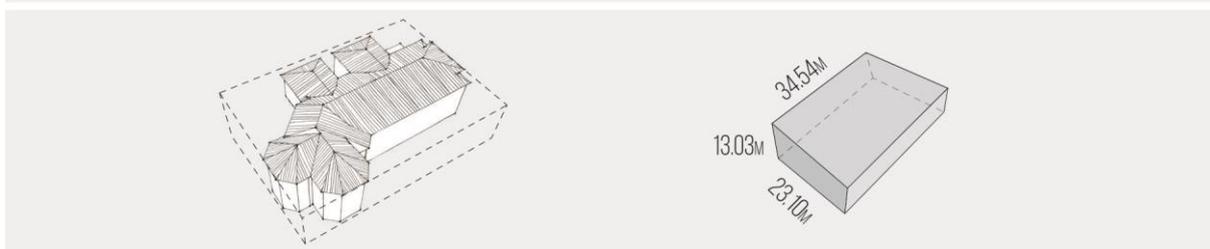
Figura 4.44 – Forma global do edifício

O edifício apresenta um volume complexo com muitos recortes e arestas (figura 4.44), mas a princípio era em forma de “L” com um semi-octógono na ponta sudeste. Os novos corpos foram concebidos de modo a interseccionarem-se com o original, sendo que três – dos quatro novos volumes – interferiram no desenho e estrutura do telhado. Na segunda fase da construção, o anexo no lado sudoeste seguiu o desenho geométrico octogonal pré-existente, que vai do rés-do-chão até o 3º piso. Já o do lado noroeste, devido ao aclave do terreno, complementou o volume nos 2º e 3º pisos, assim como os da terceira fase, porém, um deles – o menor – só aumentou a área do 2º piso, cuja cobertura é uma laje plana.

O telhado tem geometria triangular cuja altura equivale a de um piso. Sua inclinação aproximada é de 0,57 (57 por cento), e tem mais expressão quando visto da parte tardoz devido ao aclave do terreno.

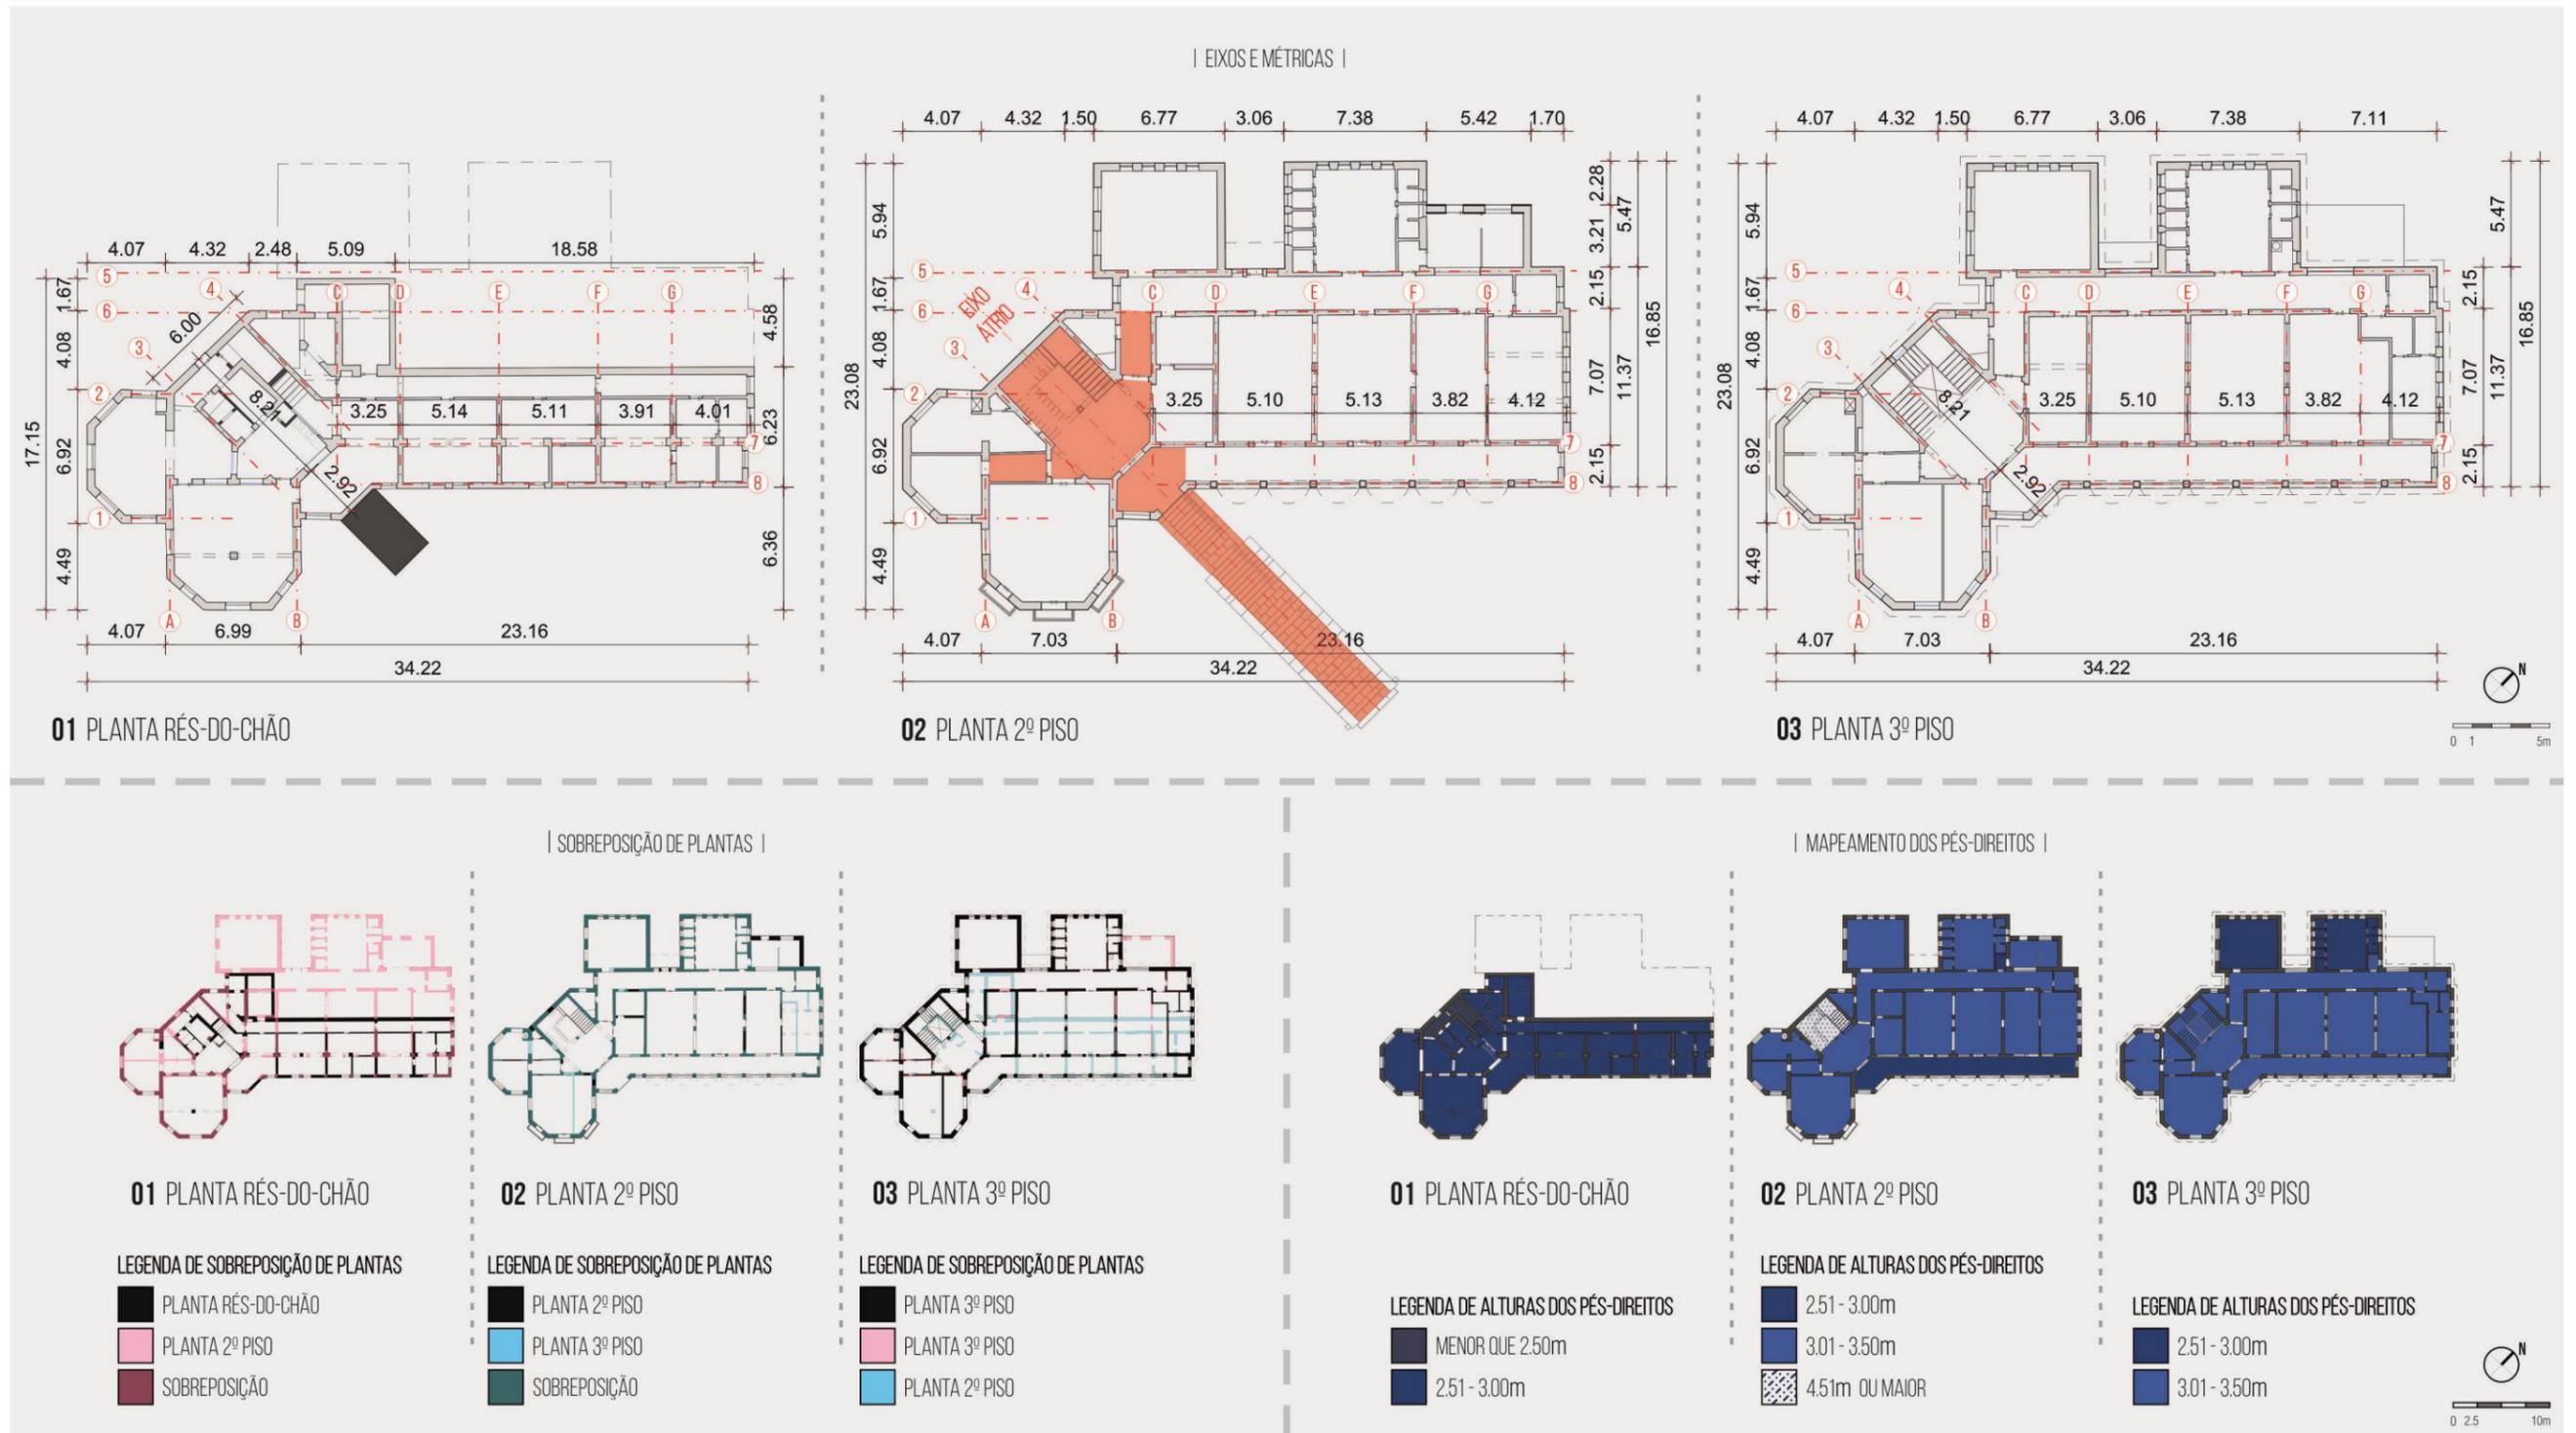
Figura 4.46 – Princípios Compositivos – Sobreposição das plantas, eixos, métricas e mapeamento dos pés-direitos (desenvolvida a partir do levantamento *in situ*)

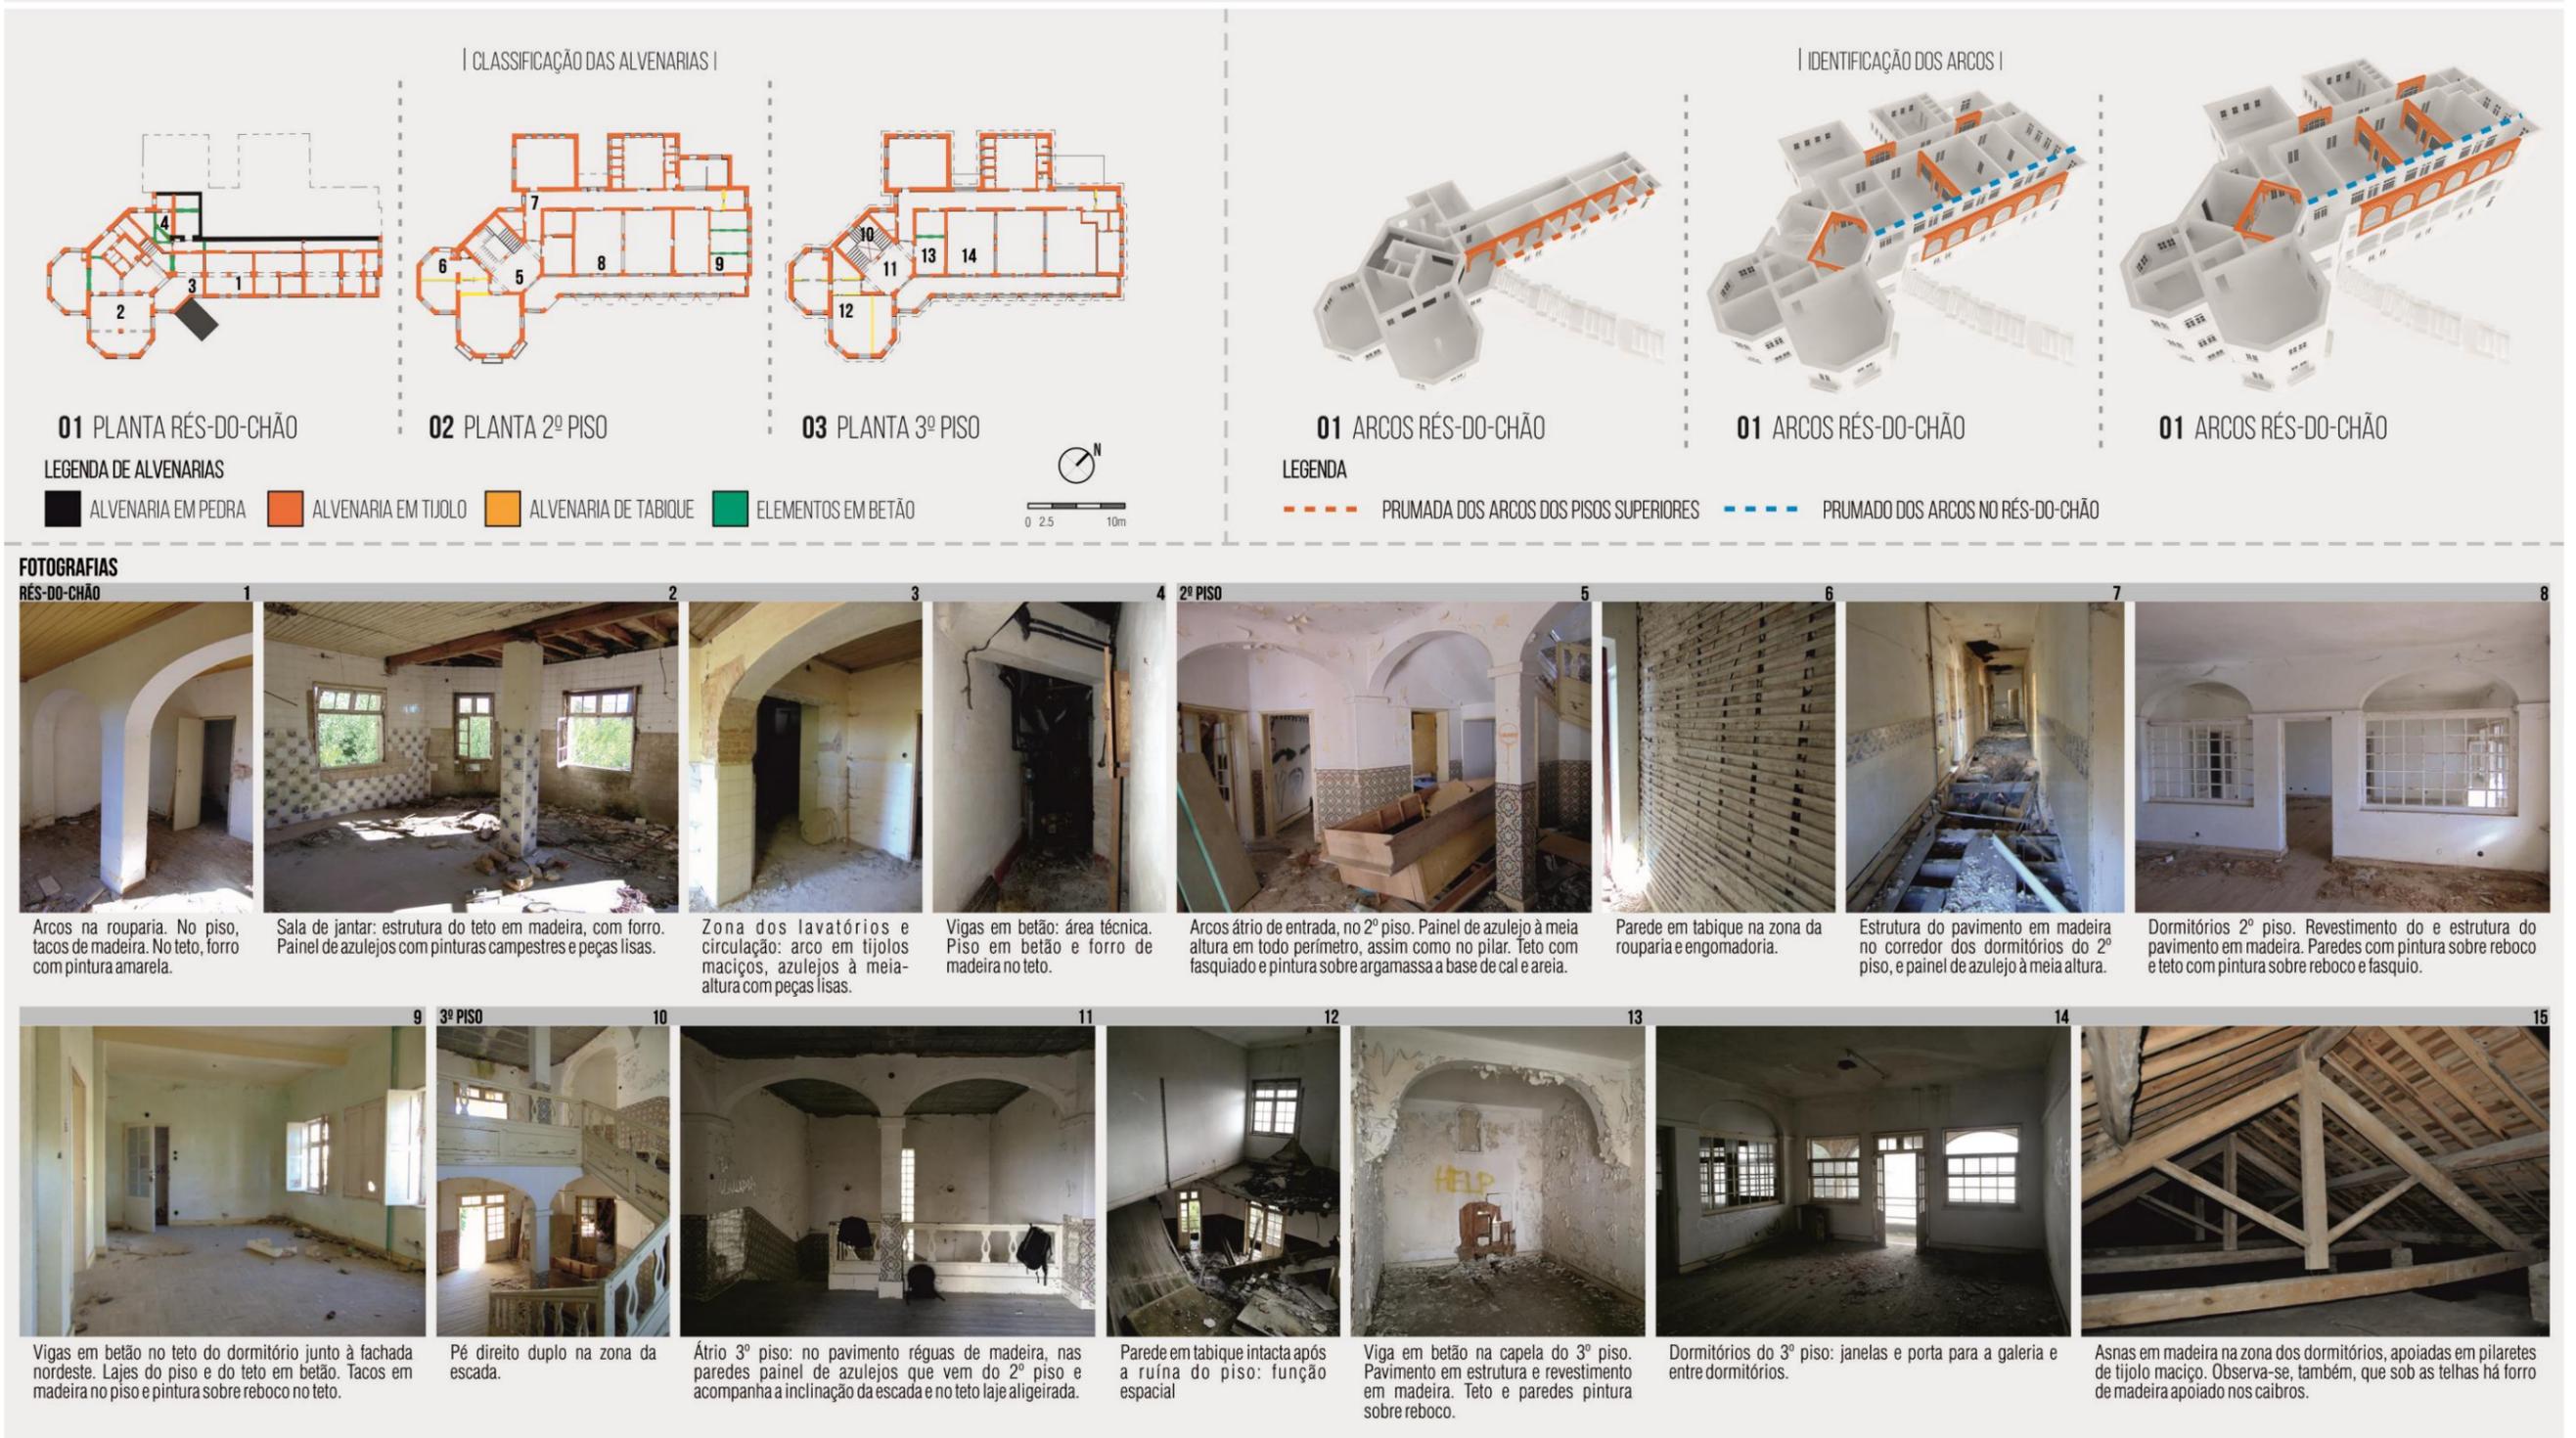
Figura 4.49 – Definição Construtiva – Classificação das alvenarias, identificação dos arcos e fotografias – rés-do-chão, 2º e 3º pisos (desenvolvida a partir do levantamento *in situ*)

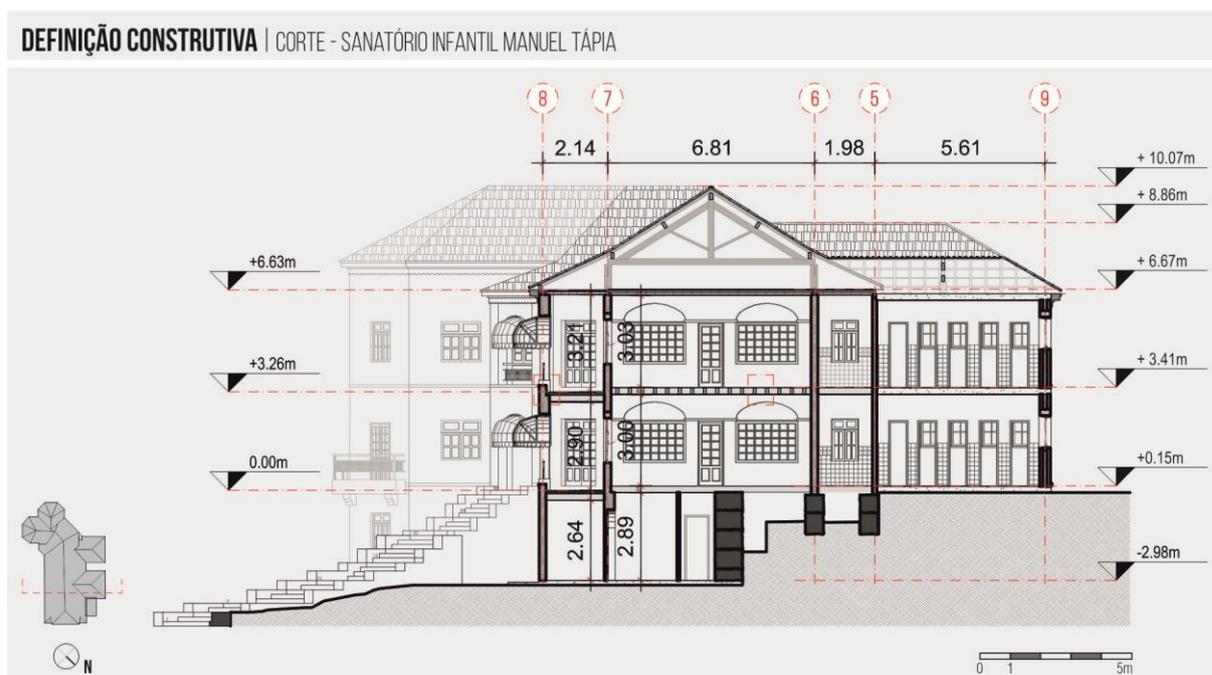
Figura 4.50 – Definição Construtiva – Corte  
(desenvolvida a partir do levantamento *in situ*)

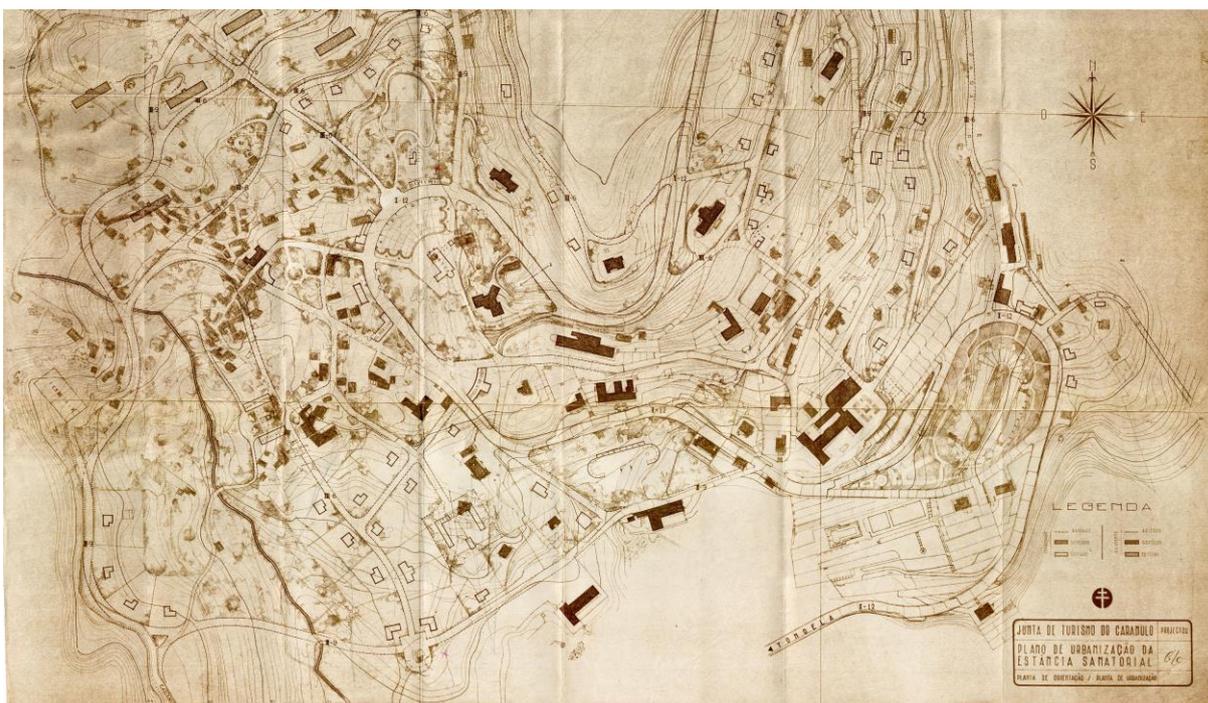
Figura A.2 – Plano de Urbanização elaborado por Januário Godinho  
(gentilmente cedido por Armindo Ferreira)

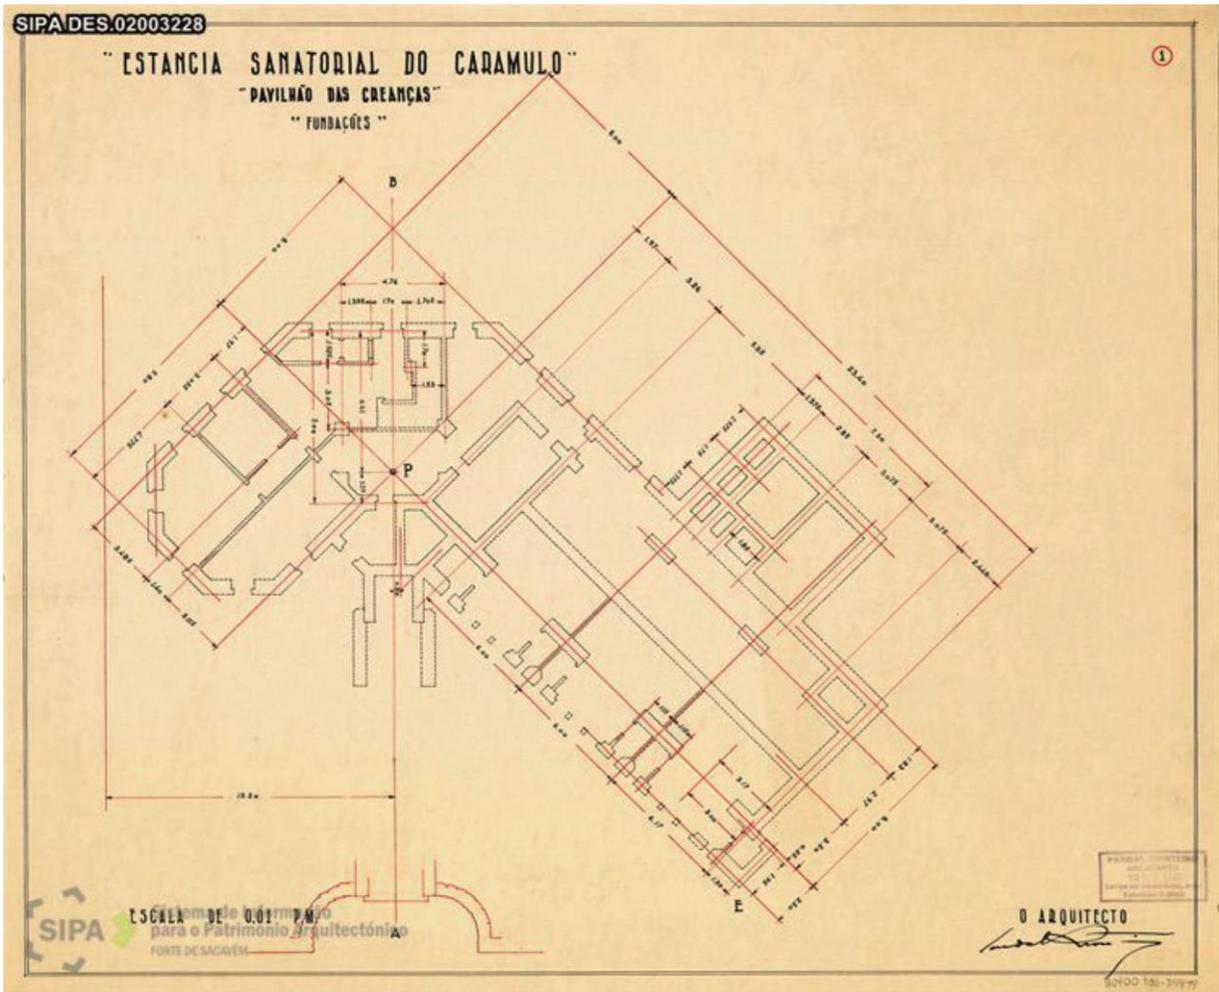
Figura C.2 – Planta Fundações – projeto de Pardal Monteiro  
(fonte: SIPA)

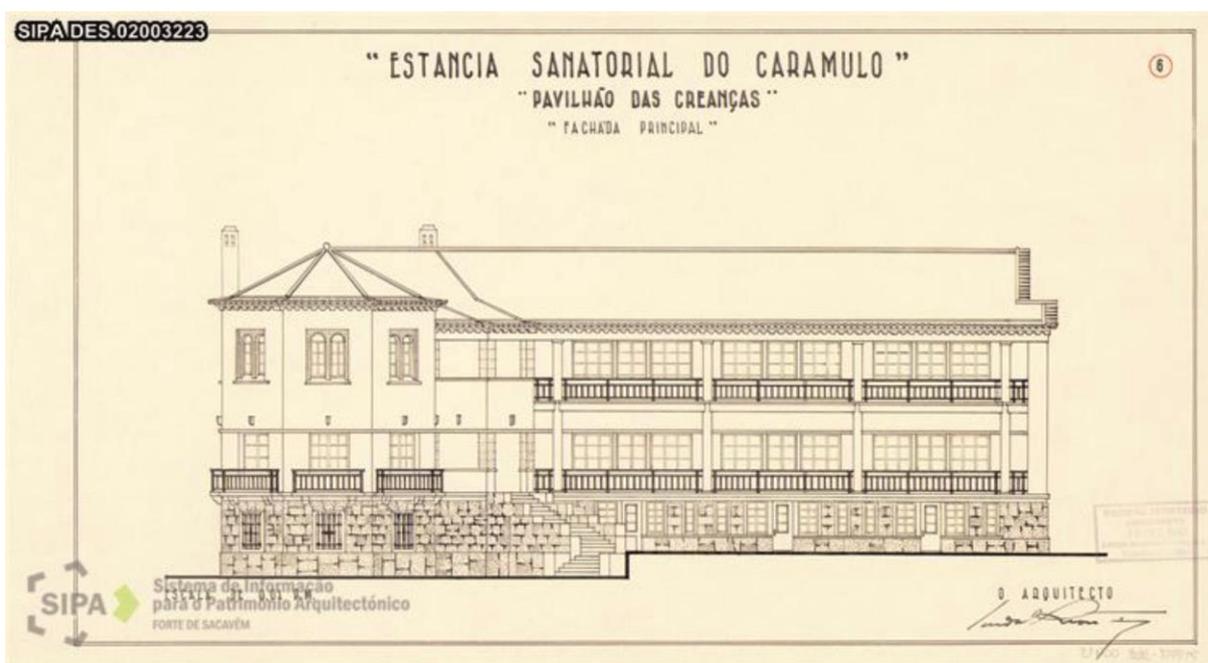
Figura C.7 – Fachada Principal – projeto de Pardal Monteiro  
(fonte: SIPA)

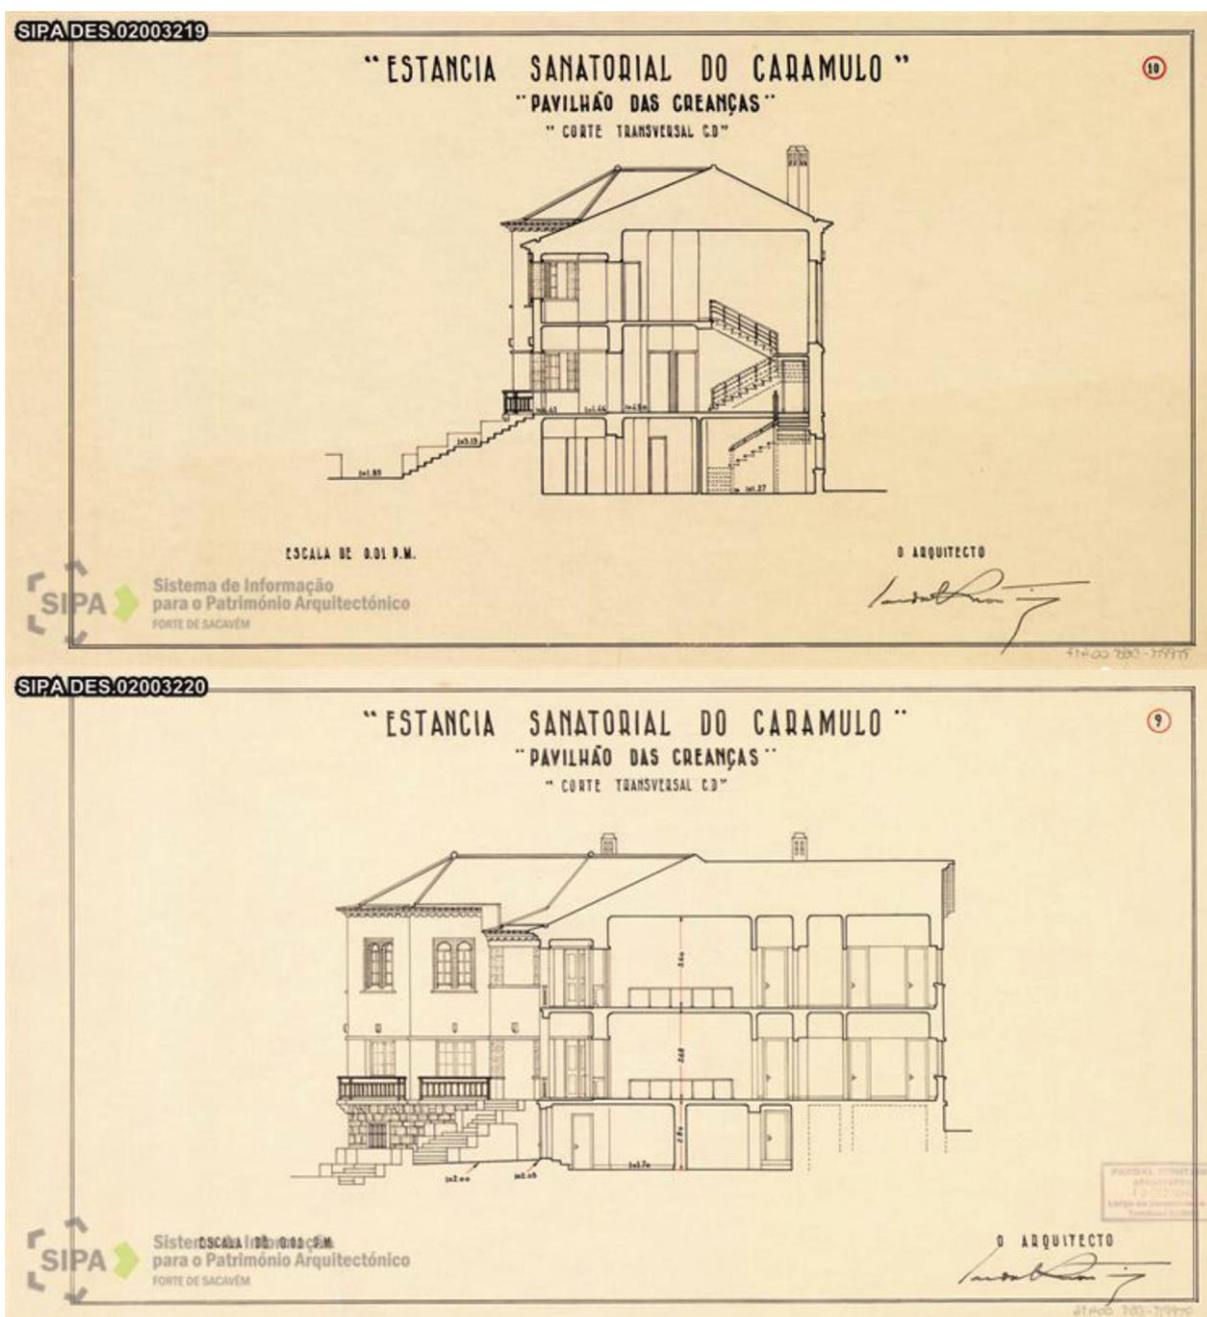
Figura C.8 – Cortes CD – projeto de Pardal Monteiro  
(fonte: SIPA)

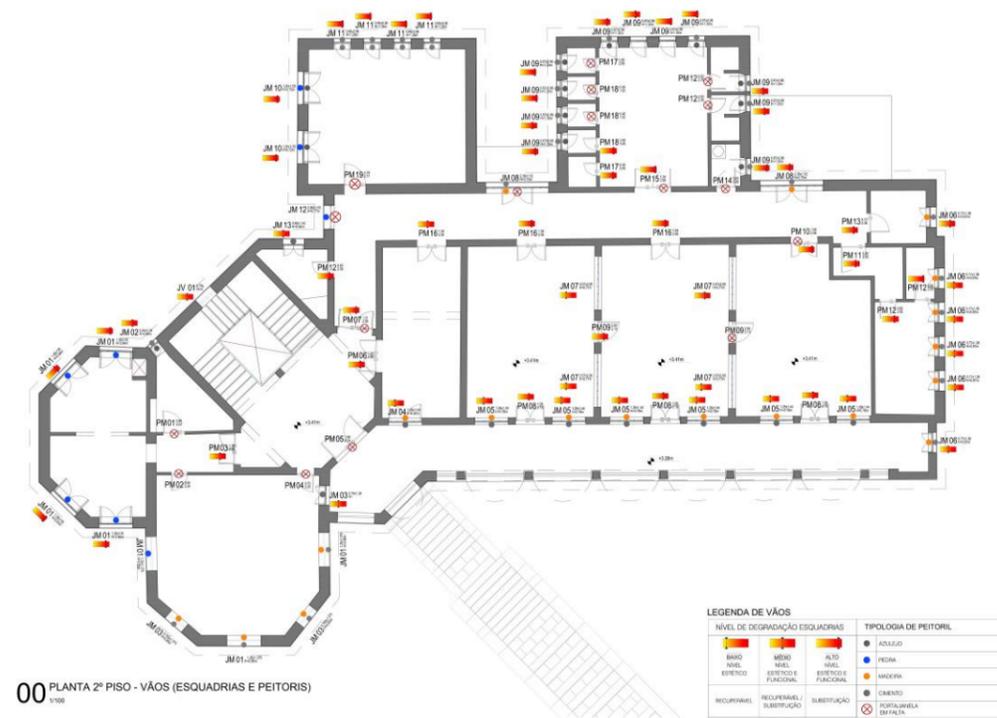
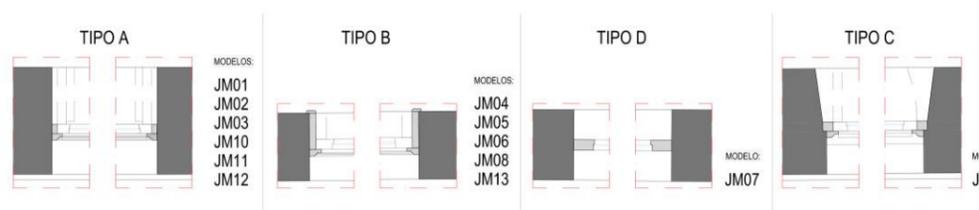
Figura AP.C.1 – Fotografia do mapeamento e desenho das esquadrias 3º piso
