**COMPORTAMENTO MECÂNICO DE
SOLDADURAS EM AÇO EM TRAÇÃO A
TEMPERATURAS ELEVADAS**

**Dissertação no âmbito do Mestrado em Engenharia Mecânica na Especialidade de
Produção e Projeto orientada pela Professora Doutora Dulce Maria Esteves
Rodrigues e pelo Professor Doutor Carlos Miguel Almeida Leitão e apresentada ao
Departamento de Engenharia Mecânica da Universidade de Coimbra.**

Tensile Behaviour of Welds in Steel at High Temperature

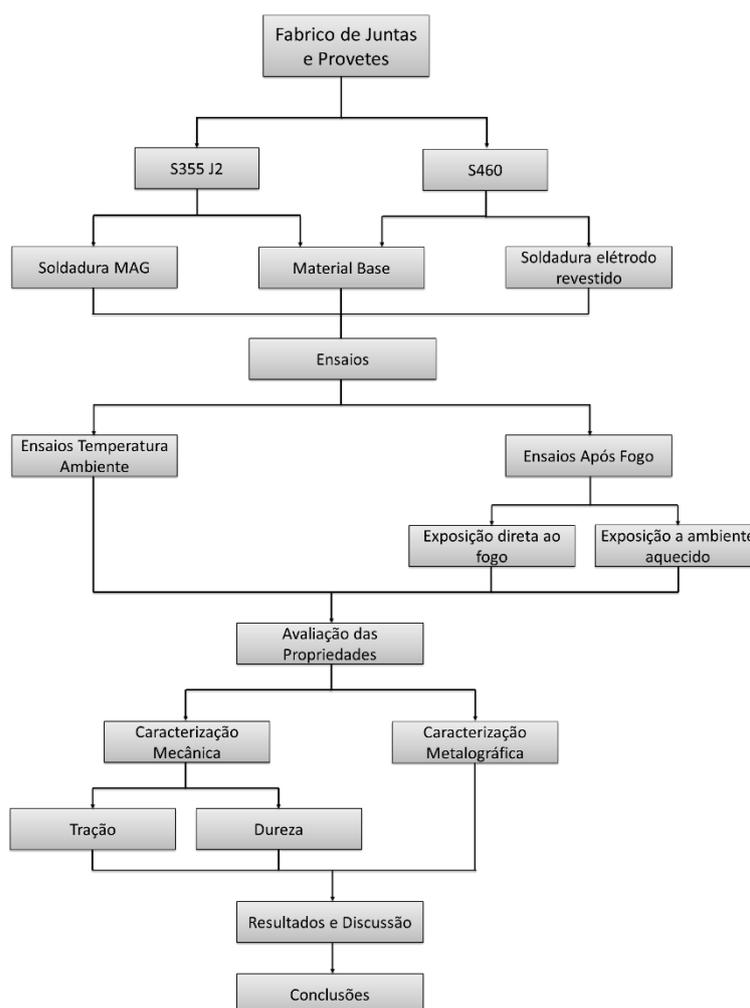
Figura 1.1. Estrutura geral do projeto de investigação.

Por forma a ilustrar a investigação realizada, apresenta-se na Figura 1.1 os metais base e os diferentes tipos de testes utilizados no decorrer da dissertação. A figura mostra que foram testados dois metais base, ou seja, os aços S355 J2 e S460, a partir dos quais foram fabricadas soldaduras utilizando duas técnicas diferentes, nomeadamente, soldadura MAG para o aço S355 J2 e soldadura por Eléctrodo Revestido (ER) para o aço S460. Após execução das soldaduras, foram fabricados provetes com vista à caracterização mecânica e microestrutural dos metais base e das soldaduras.

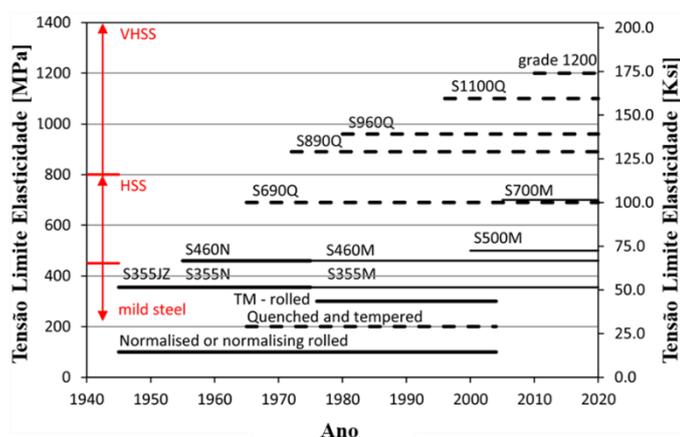
Figura 2.1. Cronologia do desenvolvimento dos aços laminados (adaptado de (Maraveas, Fasoulakis, & Tsavdaridis, 2017) e baseado em (Schröter, 2006)).

Na Figura 2.1 apresenta-se a evolução cronológica do desenvolvimento dos aços laminados e da evolução da tensão limite elasticidade. Nesta figura, é possível observar que o aço S355 J2 se enquadra na subclasse (MS) enquanto que o aço S460 se encontra na (HSS).

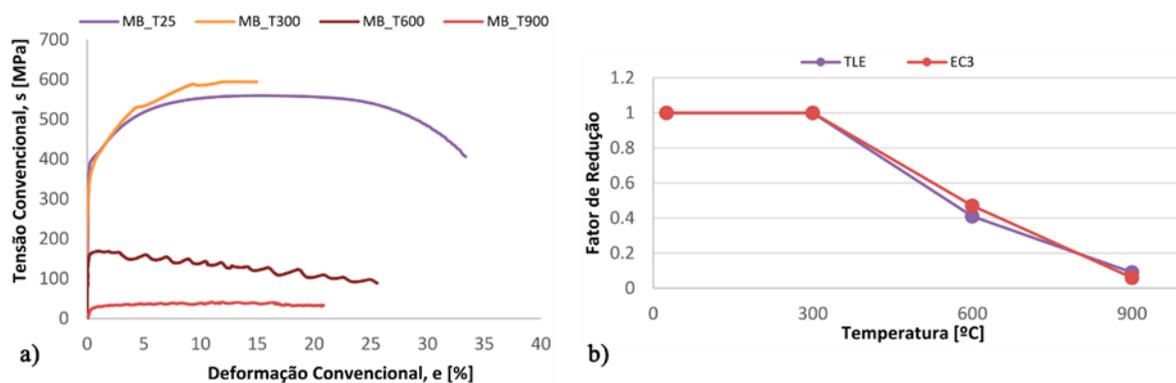
Figura 2.2. Resultados para o aço S355 J2 em ensaio em regime estacionário. a) Curvas tensão-deformação; b) Fatores de redução experimentais versus Eurocódigo 3 (adaptado de (Jacob, 2018)).

Em (Jacob, 2018), o objeto de estudo foi o aço S355 J2, sendo este caracterizado com base nos resultados obtidos em regime estacionário. Para temperaturas de cerca de 300 °C, foi verificado um aumento da resistência, que foi atribuído ao fenómeno supracitado, *blue brittleness*. Após esta temperatura verificou-se uma diminuição brusca da resistência. Foi constatado também que as roturas dos provetes foram do tipo dúctil. Até 600 °C, a rotura era antecedida da formação de estrição. A 900 °C, apesar de não ter ocorrido alteração significativa no comprimento do provete, a rotura não foi antecedida de estrição. Na Figura 2.2 a) são apresentadas as curvas tensão-deformação do material base, onde é possível verificar o aumento de resistência referido. Esta figura permite também efetuar uma comparação com os fatores de redução fornecidos pelo EC 3. Na Figura 2.2 b) é possível observar que os fatores de redução propostos pela norma e os determinados por (Jacob, 2018), para a tensão limite elasticidade, são semelhantes. Isto apesar de a 600 °C ser notada uma disparidade, sendo a tensão limite elasticidade determinada pelos autores, inferior à proposta da norma. Não sendo esta disparidade muito significativa, o autor afirma que é possível utilizar os fatores de redução proposto no EC3 para o projeto de estruturas metálicas.

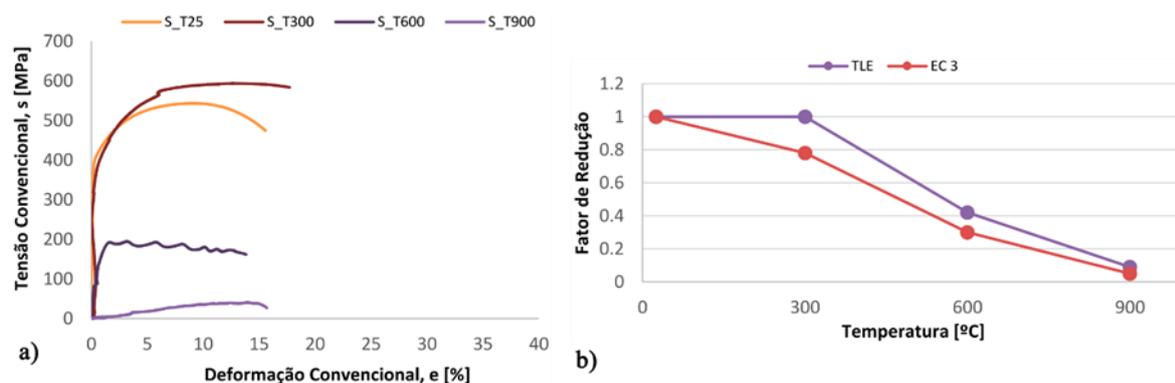
Figura 2.3. Resultados para as soldaduras MAG em ensaio em regime estacionário. a) Curvas tensão-deformação; b) Fatores de redução experimentais versus Eurocódigo 3 (adaptado de (Jacob, 2018)).

para a tensão limite elasticidade obtidos no seu trabalho, eram superiores aos fatores de redução propostos pelo EC 3, apesar de a soldadura conter um defeito, o que leva o autor a concluir que os fatores apresentados naquela norma estão sobredimensionados, em relação a soldaduras produzidas pelo processo MAG neste material. O autor sugere assim a necessidade de proceder a uma revisão do documento.

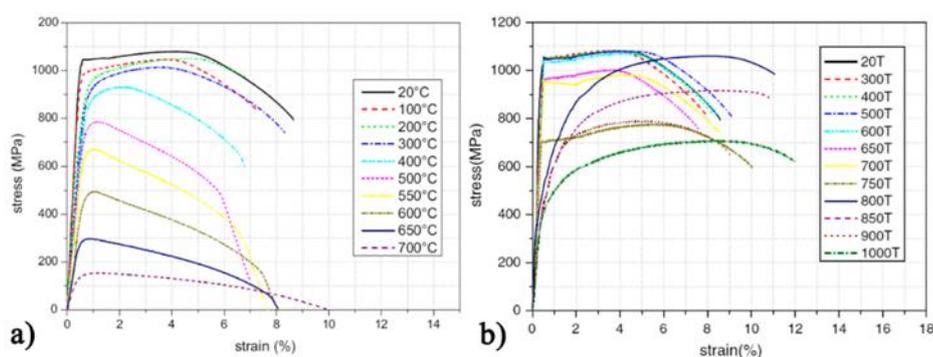
Figura 2.4. Curvas representativas da tensão-deformação para o aço S960 (VHSS). a) Elevadas temperaturas; b) Após arrefecimento (adaptado de (Qiang et al., 2016) e (Qiang et al., 2013)).

Na Figura 2.4, é possível examinar as curvas tensão-deformação obtidas por (Qiang et al., 2016) e (Qiang et al., 2013) para o aço S960, para a situação de incêndio e após incêndio, Figura 2.4 a) e b), respectivamente. Para a situação de incêndio, facilmente se deduz que o decréscimo da resistência mecânica é acentuado a partir de 200 °C. Após arrefecimento, o decréscimo da resistência começa a ganhar relevância apenas a partir de 650 °C.

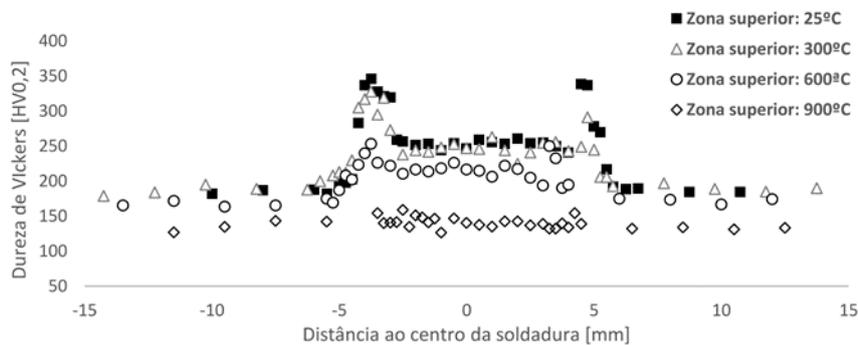
Figura 2.5. Evolução do perfil de dureza superior da soldadura com o aumento da temperatura para a soldadura MAG (adaptado de (Jacob, 2018)).

A análise dos perfis de dureza das soldaduras permitiu concluir que, a dureza na zona fundida (ZF) e na zona termicamente afetada (ZTA) começou a decair a partir dos 600 °C, sendo essa queda mais acentuada para as amostras provenientes do tratamento térmico a 900 °C. Para este último caso, houve até uma homogeneização dos valores dos perfis de dureza, desaparecendo assim o perfil em “M”, tal como é possível observar na Figura 2.5.

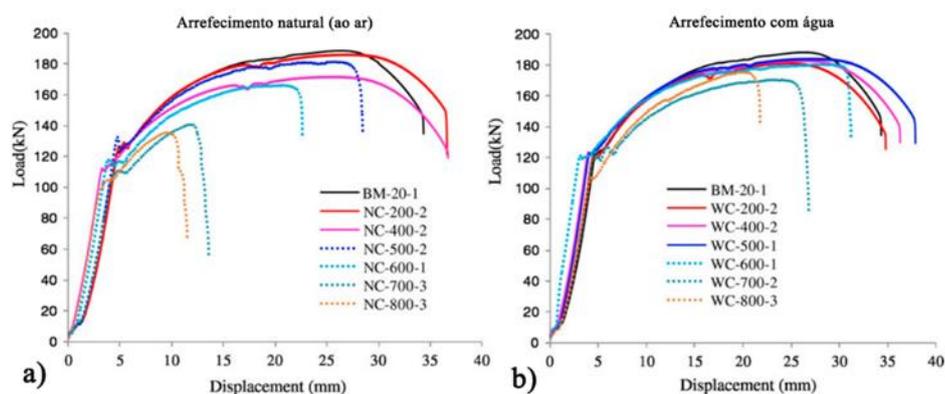
Figura 2.6. Curvas tensão-deformação residual de juntas soldadas topo-a-topo. a) Arrefecimento natural (ao ar); b) Arrefecimento por água; (adaptado de (Zhang et al., 2017)).

Ainda na temática dos métodos de arrefecimento, Zhang, Zhu, Kodur, & Li, (2017) estudaram as propriedades residuais de soldaduras realizadas em aço Q345B depois de expostas a vários níveis de temperatura. Importa notar que, neste estudo, os provetes que foram sujeitos a tratamentos térmicos com temperaturas superiores a 400 °C, apresentaram rotura na zona fundida após solicitação em tração. Na Figura 2.6 é possível observar graficamente os resultados do estudo, em função do método de arrefecimento. Os autores concluíram que as amostras arrefecidas a água, conservavam melhor as propriedades do aço, sendo isto mais óbvio, para as amostras que foram sujeitas a tratamentos térmicos com temperaturas mais elevadas.

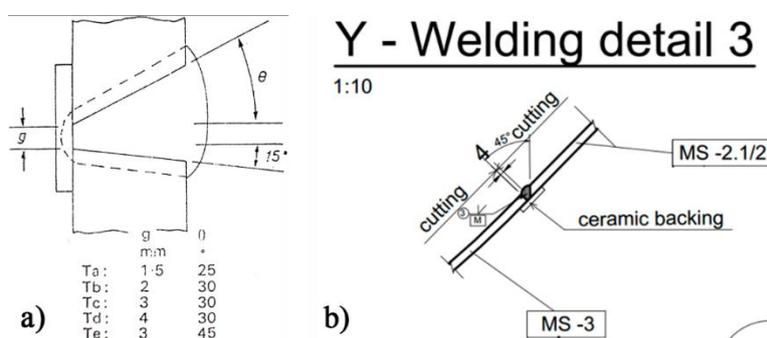
Figura 3.1. Esquema de preparação de junta. a) Standard Data for Arc Welding; b) Informação do fabricante.

Para a preparação de junta no aço S460 seguiram-se os procedimentos do fabricante, definidas de acordo com a referência (Standard Data For Arc Welding), encontrando-se na Figura 3.1 o esquema da preparação de junta soldada.

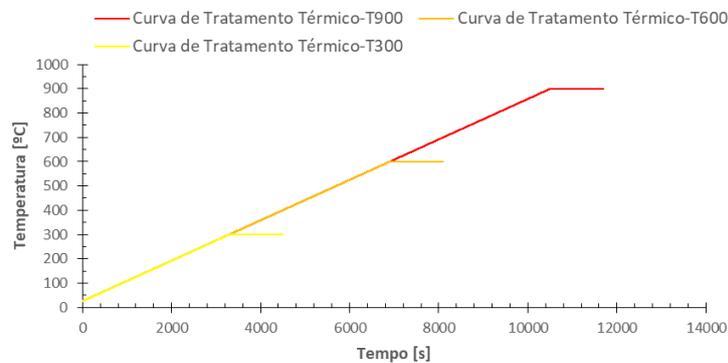
Figura 3.2. Ciclo térmico de baixa taxa de aquecimento do ensaio desenvolvido no forno Termolab.

Universidade de Coimbra (DEM), segundo a norma ISO 6892-1:2016. De forma gráfica, é possível observar os ciclos térmicos destes ensaios na Figura 3.2.

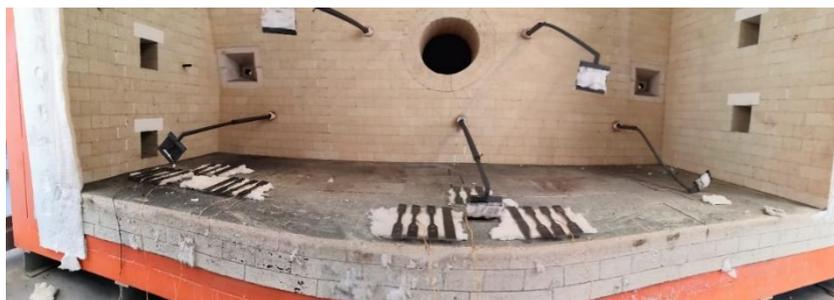
Figura 3.3. Forno Ceramifor DEC.

Por outro lado, também se levaram a cabo, no Departamento de Engenharia Civil da Universidade de Coimbra (DEC), tratamentos térmicos recorrendo ao forno de hidrocarbonetos Ceramifor que se mostra na Figura 3.3, personalizado de acordo com as normas de resistência ao fogo. Este ensaio consistiu na exposição direta ao fogo (EDF), de vários lotes de provetes, de aço S355 J2, com elevada taxa de aquecimento, com o objetivo de simular um incêndio estrutural. A curva de aquecimento utilizada, baseia-se numa taxa de aquecimento média de cerca de 160 °C/min. Após ter sido atingida uma temperatura de cerca de 900 °C, nos provetes, o forno foi desligado tendo sido retirados do mesmo para se proceder ao seu arrefecimento ao ar. Um outro tratamento térmico foi realizado posteriormente, que incluiu a manutenção das amostras a 900 °C por cerca de cerca de 25 minutos. Para além dos termopares de placa, do tipo B, de controlo do forno, também foram instrumentados termopares em 3 provetes. Na Figura 3.4, é possível observar os ciclos térmicos destes dois ensaios, bem como os dados recolhidos num dos termopares do ambiente do forno.

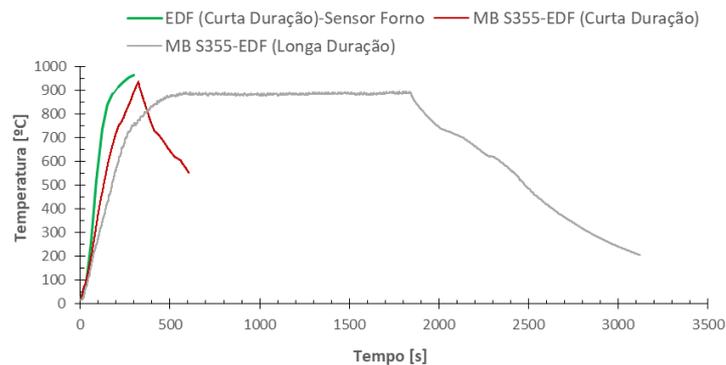
Figura 3.4. Ciclo térmico de alta taxa de aquecimento do ensaio desenvolvido no forno Ceramifor.

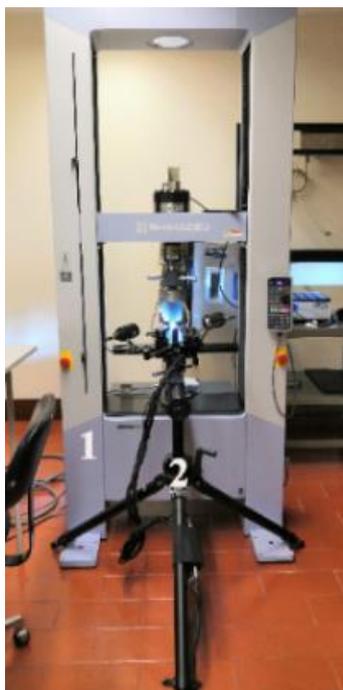
Figura 3.5. Sistema de ensaio de tração utilizado. 1) Máquina de tração SHIMADZU AGS-100kNX; 2) Extensómetro ótico ARAMIS Optical 3D Deformation & Strain measurement system.

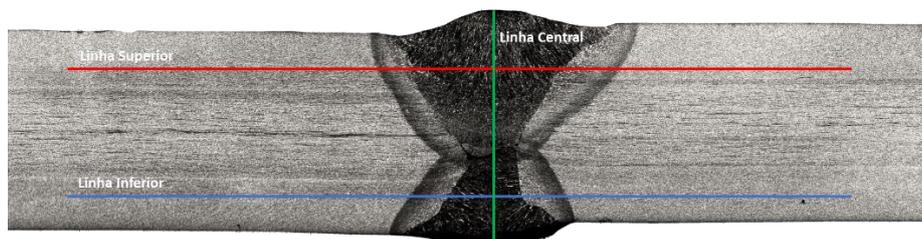
Figura 3.6. Esquema do perfil de durezas de uma amostra soldada.

As medições efetuadas seguiram 3 procedimentos, tal como se indica na Figura 3.6, ou seja, foi efetuada uma linha de medições vertical, ao centro da soldadura, e duas linhas de medição horizontais, de modo a avaliar as regiões superior e inferior da junta.

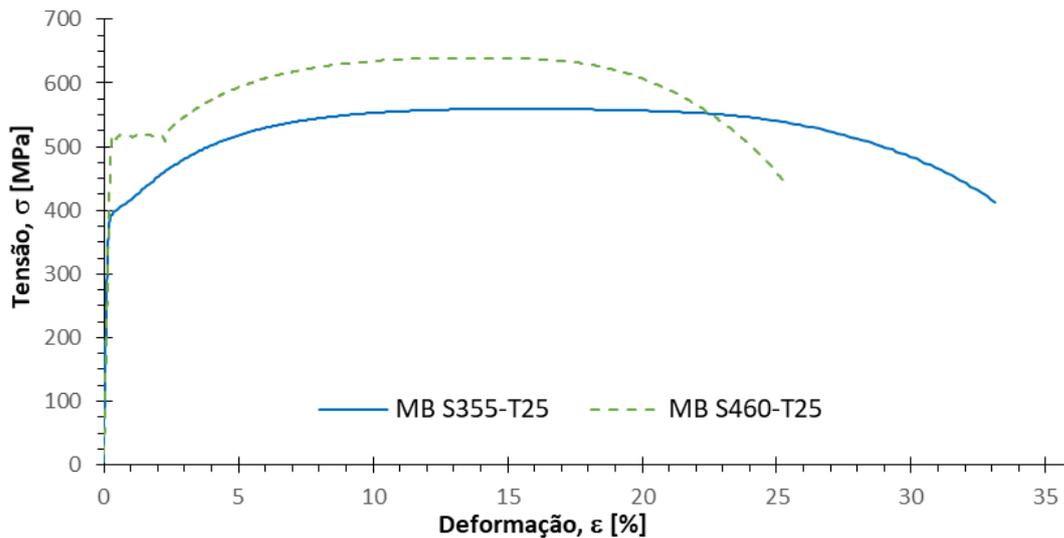
Figura 4.1. Curvas tensão-deformação de ambos os materiais base sem tratamento térmico.

ensaiados, verificou-se a ocorrência de estrição, na fase final do ensaio, o que indica uma fratura do tipo dúctil.

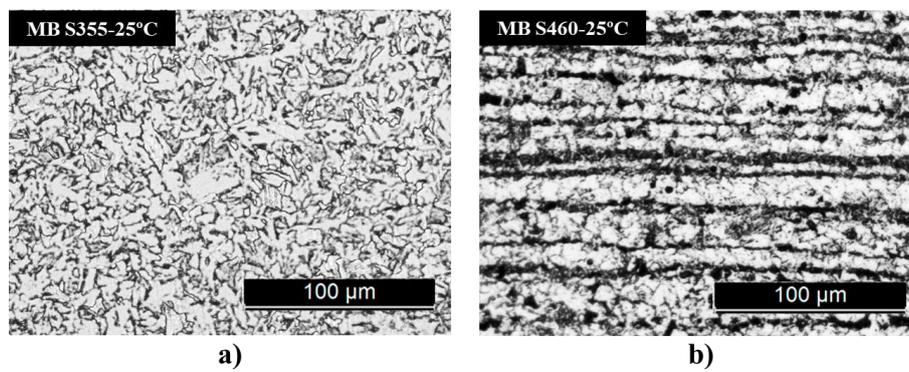
Figura 4.2. Microestrutura do material base sem tratamento térmico. a) Aço S355 J2; b) Aço S460.

A microestrutura deste aço, apresenta bandas de ferrite, (fase branca), alternadas com fases ricas em carbonetos, (fase escura). Enquanto que a fase ferrítica é pouco dura e dúctil, o constituinte bifásico (perlite) é duro e frágil. Estas diferenças podem ser também atribuídas à adição de elementos de liga ou a possíveis diferença de parâmetros, durante o fabrico das chapas. A adição de alguns elementos de liga, ainda que em baixa quantidade, tais como o molibdénio e o vanádio, permitem incrementar as propriedades mecânicas sem afetar de forma severa a soldabilidade, oferecendo assim uma boa relação resistência/soldabilidade. Para ambos os aços, as microestruturas, estão de acordo com as microestruturas típicas para estes materiais.

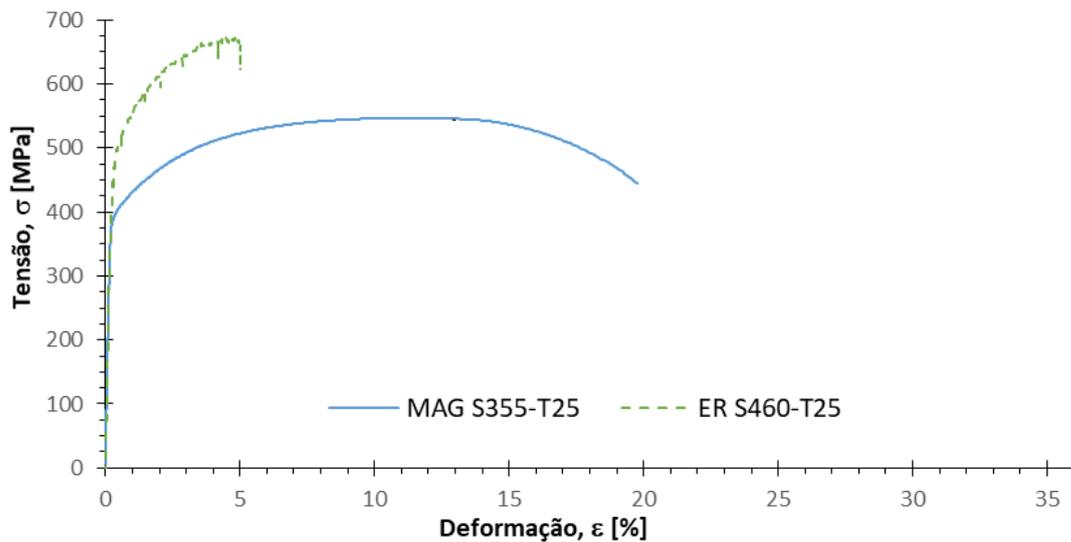
Figura 4.3. Curvas tensão-deformação para as soldaduras com MAG em aço S355 J2 e com eletrodo revestido (ER) em aço S460 sem tratamento térmico.

Comparando as duas soldaduras, observa-se que a ductilidade da soldadura MAG do aço S355 J2 é superior à da soldadura ER do aço S460, não obstante, exibe valores de tensão limite de elasticidade e tensão máxima menores. Os valores do módulo de elasticidade mantiveram-se semelhantes.

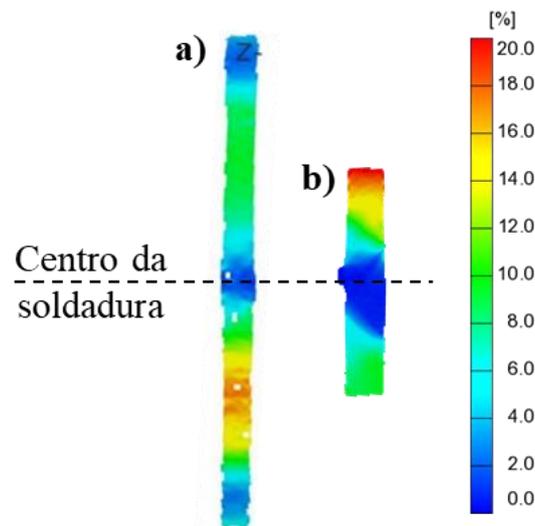
Figura 4.4. Mapas de deformação de Von Mises do provete, no instante de carga máxima; a) Soldadura MAG em aço S355 J2; b) Soldadura com eletrodo revestido em aço S460.

A localização da fratura, apresenta-se num mapa de deformação, Figura 4.4, obtido através de *Digital Image Correlation* (DIC), obtido para a secção transversal à soldadura, na situação de tensão máxima, para ambas as soldaduras. Apresentando-se a deformação equivalente de Von Mises, facilmente se deduz que a fratura ocorreu na zona do material base. A escolha de apresentação da deformação equivalente de Von Mises, justifica-se com base na sobre-espessura, dado que, apesar da solicitação ser uniaxial, a alteração de geometria pode induzir tensões em direções diferentes à da solicitação.

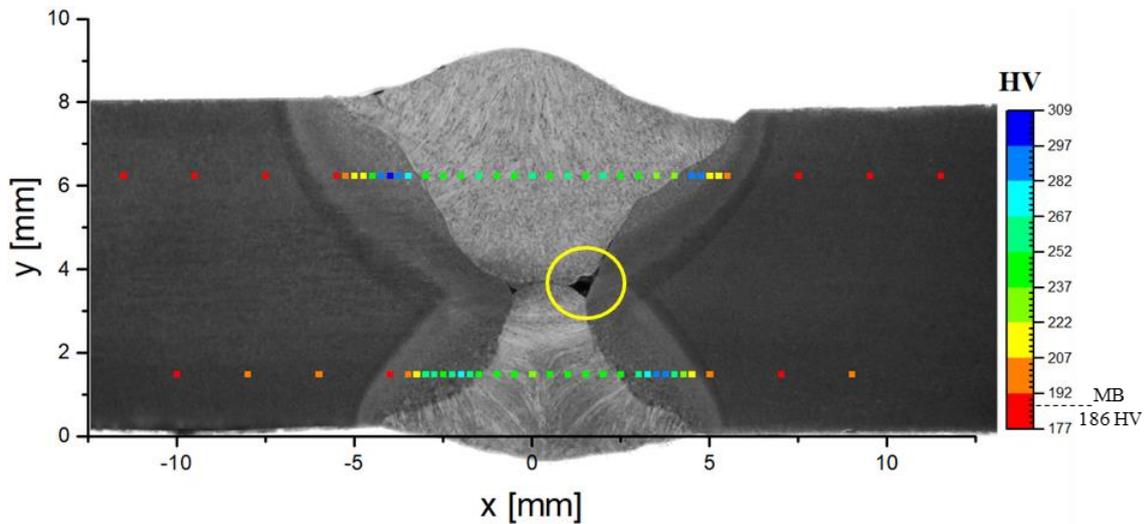
Figura 4.5. Perfil de dureza de diferentes zonas da soldadura MAG em aço S355 J2 à temperatura ambiente.

Verificando que a inclusão de escória, assinalada na Figura 4.5, não comprometeu a rotura do provete da soldadura MAG em aço S355, estes resultados validam a rotura apresentada durante os ensaios de tração.

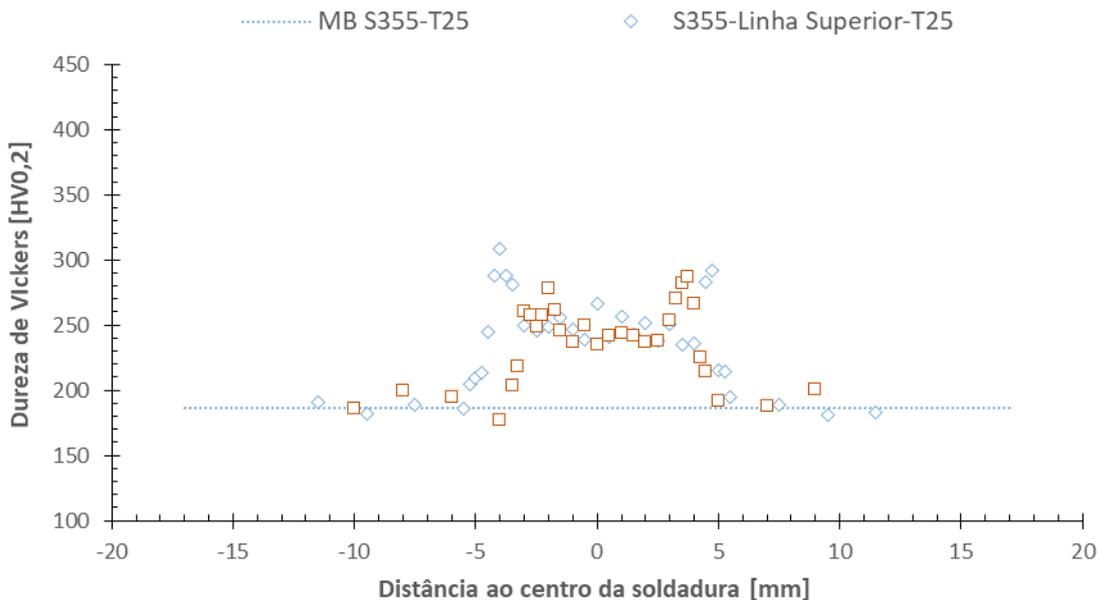
Figura 4.6. Evolução da dureza ao longo da secção transversal da soldadura MAG em aço S355 J2.

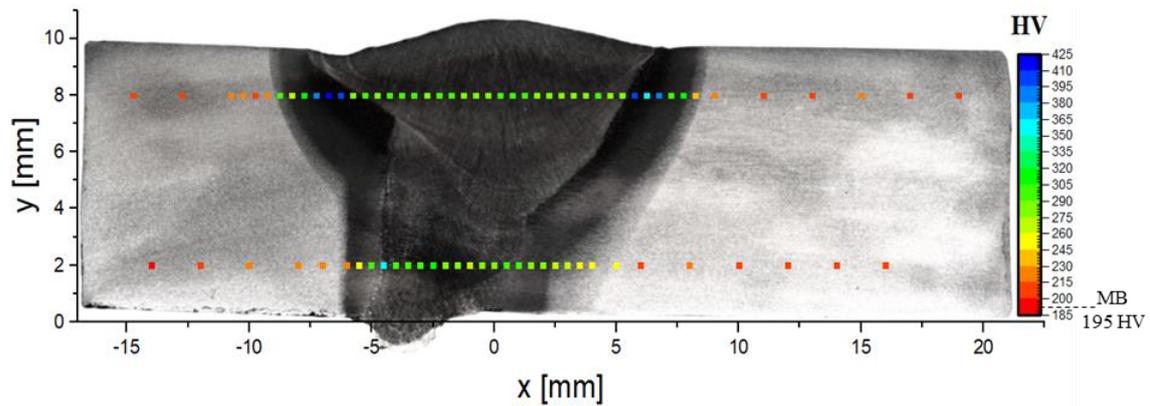
Figura 4.7. Perfil de dureza de diferentes zonas da soldadura com eletrodo revestido S460 à temperatura ambiente.

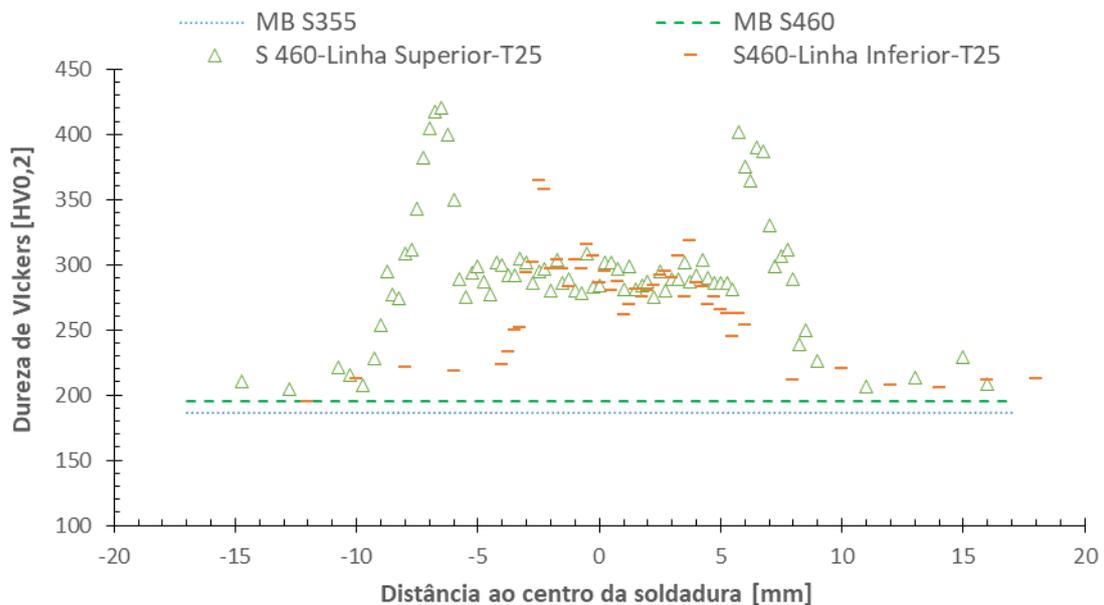
Figura 4.8. Evolução da dureza ao longo da secção transversal da soldadura com eletrodo revestido.

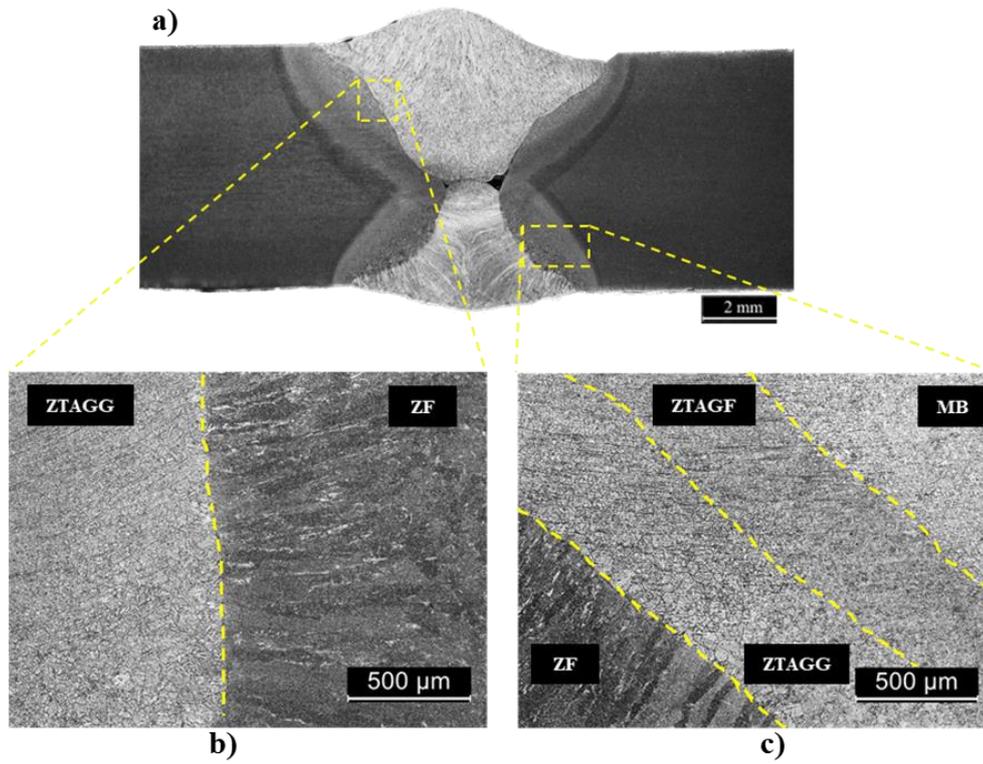
Figura 4.9. Metalografia do aço S355 soldado com o processo MAG. a) Macroestrutura da soldadura; b) Interface entre ZTAGG e ZF; c) Interface entre ZF, ZTAGG e ZTAGF (adaptado de (Jacob, 2018)).

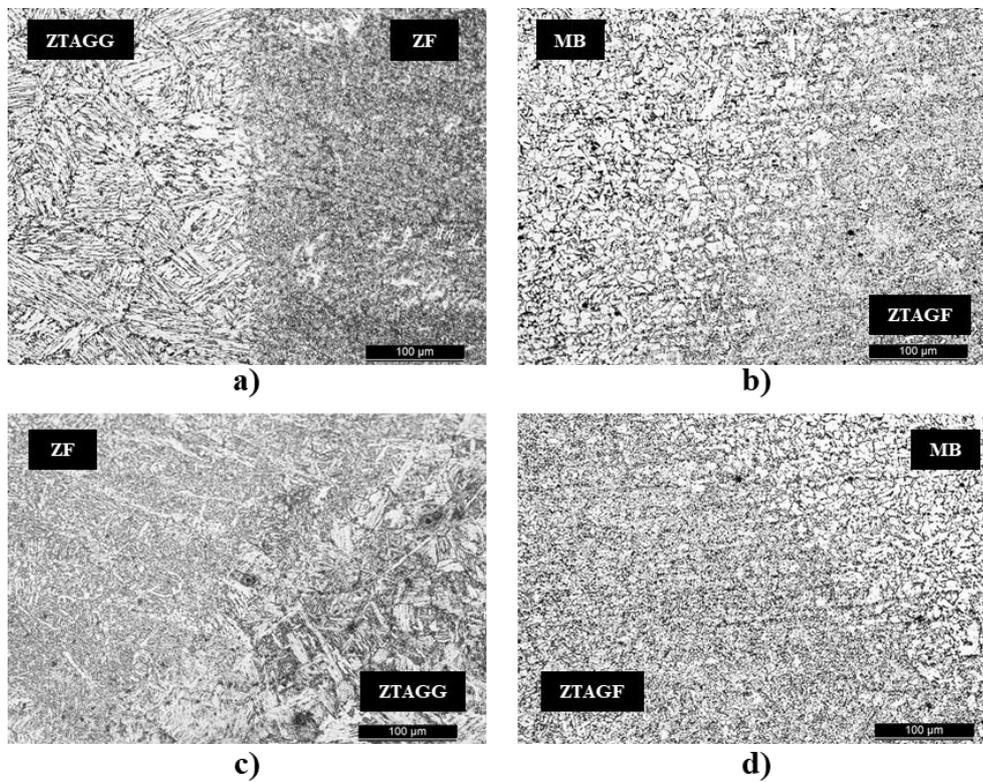
Figura 4.10. Metalografia da soldadura produzida através de MAG em aço S355 J2 sem tratamento térmico. a) Interface entre ZTAGG para ZF; b) Transição entre o MB e a ZTAGF; c) Interface entre ZF e ZTAGG; d) Transição entre a ZTAGF e o MB.

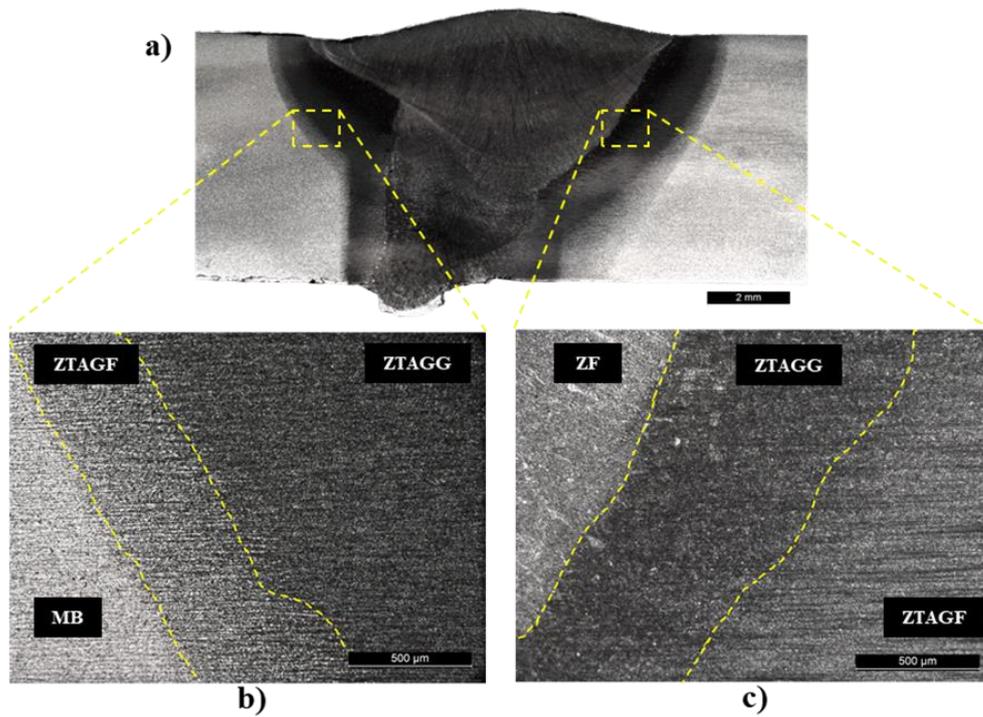
Figura 4.11. Metalografia do aço S460 soldado com eléctrodo revestido. a) Macroestrutura da soldadura; b) Interface entre MB, ZTAGG e ZTAGF; c) Interface entre ZF, ZTAGG e ZTAGF.

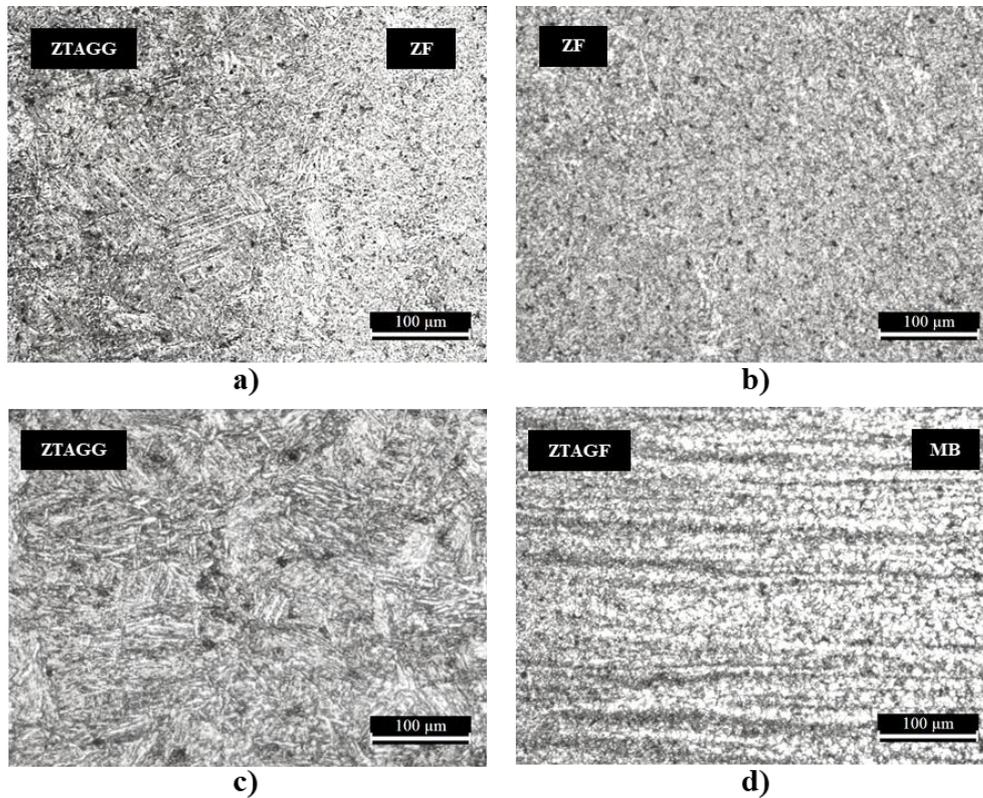
Figura 4.12. Metalografia do aço S460 soldado com eléctrodo revestido. a) Transição entre a ZTAGG e a ZF; b) Microestrutura da ZF; c) Microestrutura da ZTAGG; d) Interface entre a ZTAGF e o MB.

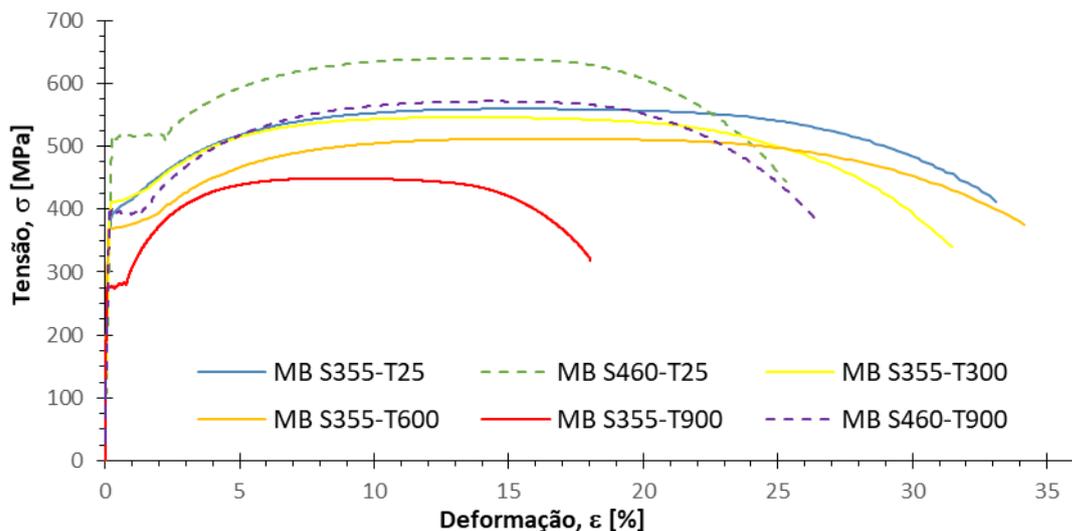
Figura 4.13. Curvas tensão-deformação de ambos os materiais base para os vários tratamentos térmicos de baixa taxa de aquecimento.

o tratamento T900, comparando os dois aços, o decréscimo da tensão limite elástica e tensão máxima foi superior para o caso do aço S355 J2.

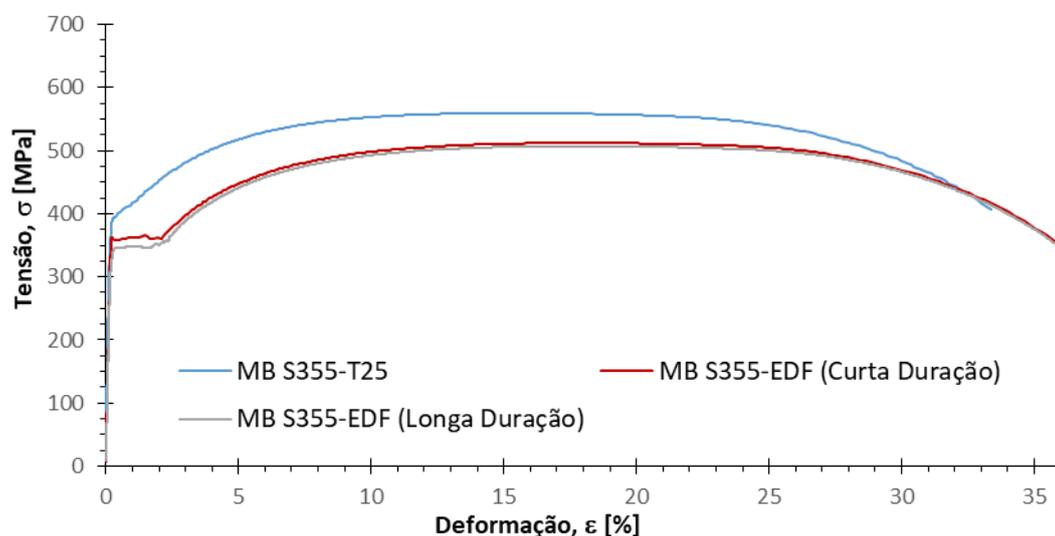
Figura 4.14. Curvas tensão-deformação do material base S355 J2 para os tratamentos térmicos de EDF.

Comparando as curvas dos tratamentos térmicos, com a curva do comportamento nominal, é possível reparar num decréscimo de cerca de 12% para a tensão limite elástica e de 9% para a tensão máxima. Destaca-se também, a presença do patamar de cedência para os materiais tratados termicamente. Fazendo uma análise no sentido da ductilidade, os tratamentos térmicos aparentam ter causado um amaciamento no aço, provocando assim um aumento da ductilidade. Para estes tratamentos térmicos, os provetes também apresentaram uma rotura no modo dúctil. Para o módulo de elasticidade, também é possível afirmar que não existiram diferenças consideráveis.

Em suma, há um decréscimo da tensão limite elasticidade e da tensão máxima, mas por outro lado, há um aumento da ductilidade do material.

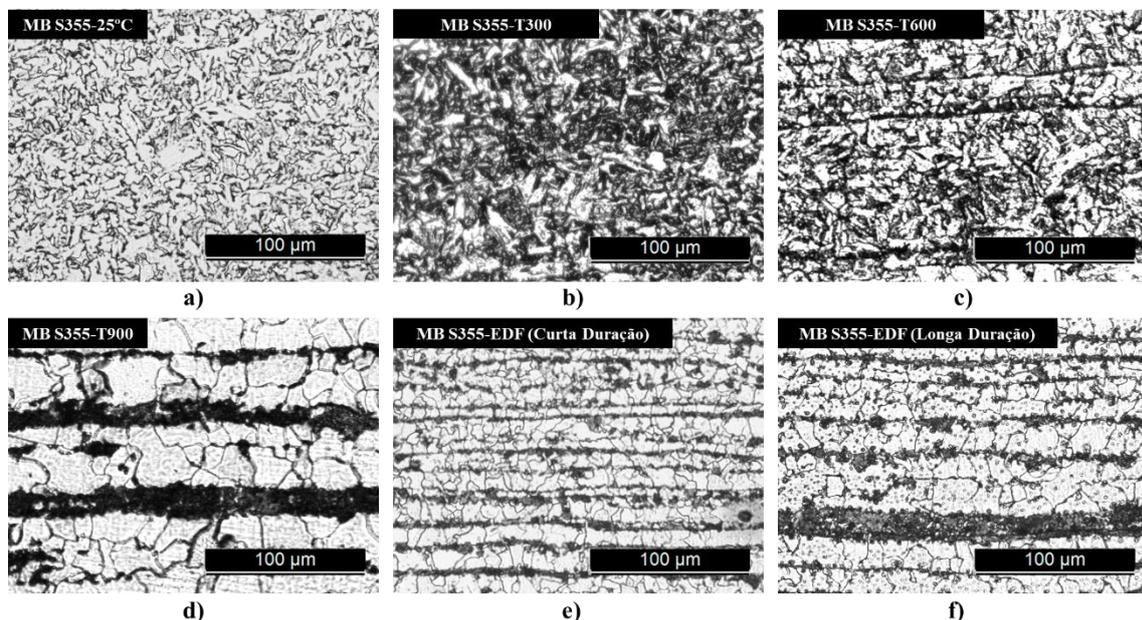
Figura 4.15. Evolução da microestrutura do material base S355 J2 com os diferentes tratamentos térmicos. Sem tratamento térmico, (a), com tratamento térmico a 300 °C, (b), a 600 °C, (c), a 900 °C, (d). Com exposição direta ao fogo de curta duração, (e), de longa duração, (f).

Para o caso do tratamento T300 e T600, apesar de serem visíveis algumas alterações na microestrutura, a morfologia aparenta manter-se. Estas temperaturas, sendo inferiores à temperatura eutetóide, não tendo saído do domínio ferrítico perlítico, correspondem a tratamentos de recozimento de alívio de tensões, que mostra ser coerente com o que foi observado para os ensaios de tração. Para o caso dos tratamentos que atingiram os 900 °C, apesar de não ultrapassarem a temperatura de austenitização e das fases se manterem, é notável um total rearranjo da microestrutura, demonstrando uma deposição de ferrite em bandas, (fase branca), alternadas com fases ricas em carbonetos, (fase preta). Posto isto e dado que a temperatura de aquecimento e o método de arrefecimento coincidiram com a zona de “ferrite + austenite”, nos diagramas de arrefecimento contínuo para este material, é previsível que apresente menores durezas e menor tensão limite de elasticidade, estando de acordo com os resultados apresentados para estas propriedades. No que concerne ao tempo de exposição, é possível afirmar que, quanto maior o tempo de exposição ou manutenção a temperaturas elevadas, maiores são as bandas de ferrite, as fases ricas em carbonetos e também o tamanho de grão.

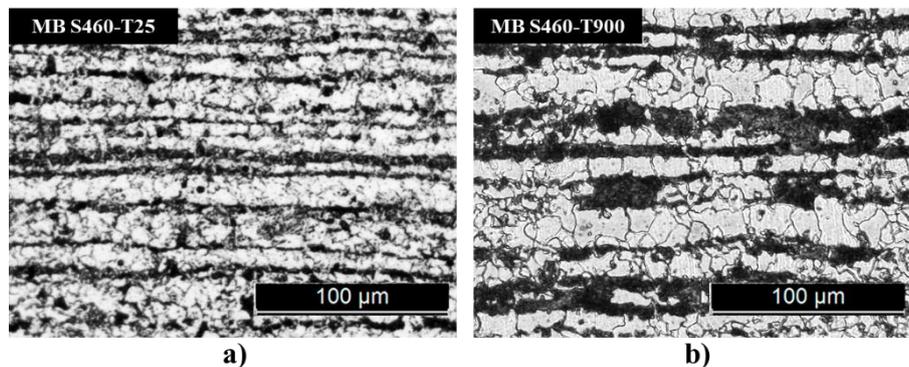
Figura 4.16. Evolução da microestrutura do material base S460 com os diferentes tratamentos térmicos. a) Sem tratamento térmico; b) Com tratamento térmico a 900 °C, (reduzida taxa de aquecimento).

Será também relevante dizer que, esta deposição em bandas poderá melhorar a tenacidade à fratura, pois qualquer fenda que se inicie, poderá ter dificuldades em propagar-se ao encontrar as bandas de diferentes tipologias, no entanto é necessário um estudo mais aprofundado nesta temática.

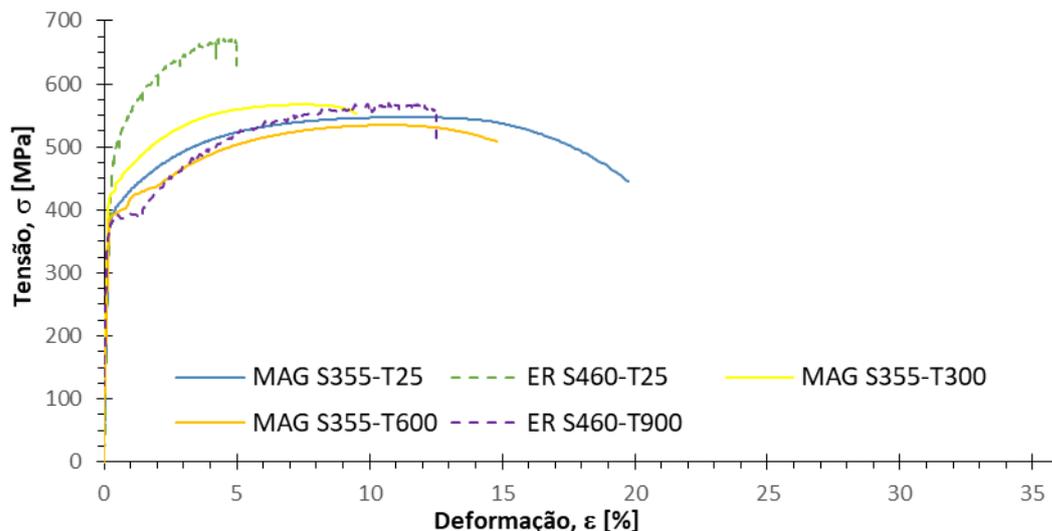
Figura 4.17. Curvas tensão-deformação para as soldaduras com MAG em aço S355 J2 e com eletrodo revestido em aço S460 para os vários tratamentos térmicos de baixa taxa de aquecimento.

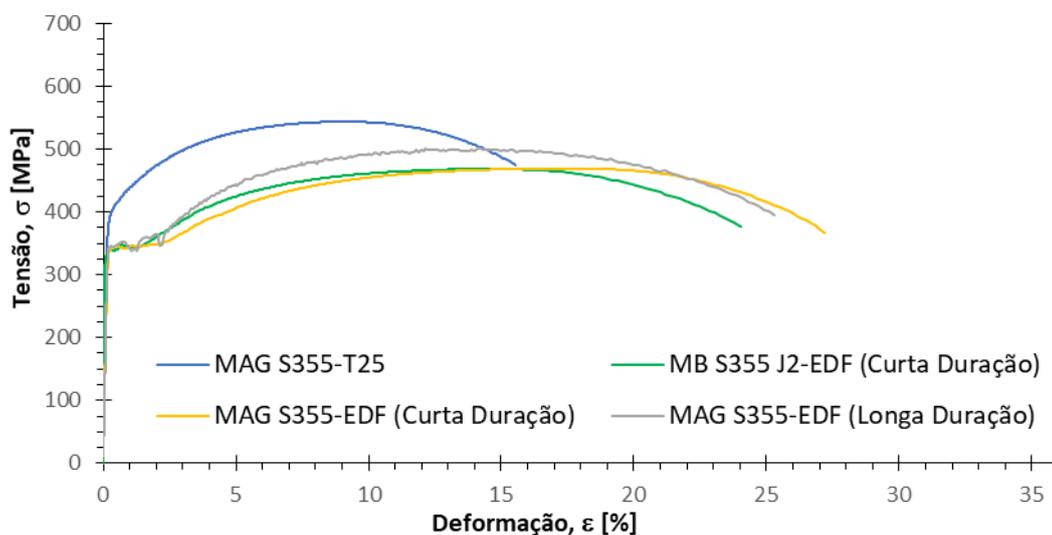
Figura 4.18. Curvas tensão-deformação para as soldaduras com MAG em aço S355 J2 para os tratamentos térmicos de EDF.

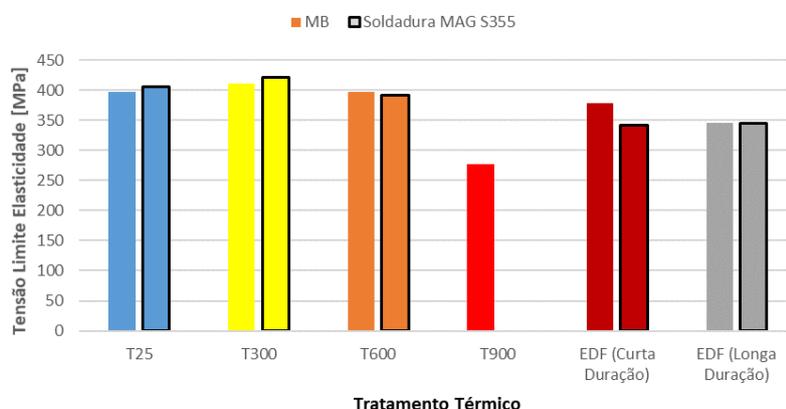
Figura 4.19. Tensão limite elasticidade para os diferentes tratamentos térmicos.

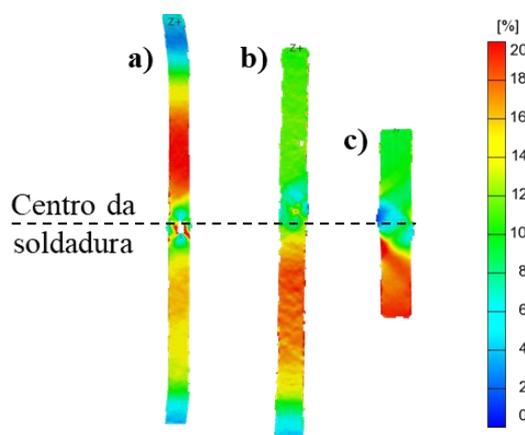
Figura 4.20. Mapas de deformação de Von Mises, no instante de carga máxima. a) Soldadura MAG em aço S355 J2 para o ensaio EDF-(Curta Duração); b) Soldadura MAG em aço S355 J2 para o ensaio EDF-(Longa Duração); c) Soldadura com elétrodo revestido em aço S460.

Para demonstrar que a rotura ocorreu fora da zona de soldadura, apresentam-se os mapas de deformação nos provetes soldados em aço S355, para os ensaios de exposição direta ao fogo e provetes soldados em aço S460, para o ensaio T900, Figura 4.20 a) e b) e Figura 4.20 c), respetivamente. Para os três casos, facilmente se verifica que a deformação e rotura se verificou na zona do material base.

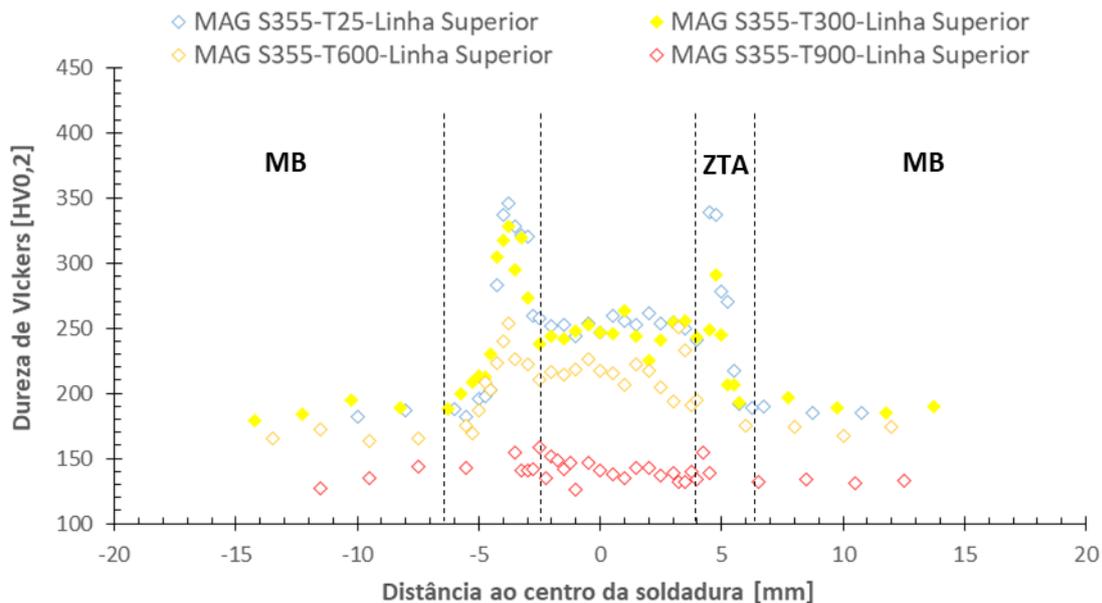
Figura 4.21. Evolução dos perfis de dureza superiores da soldadura produzida com MAG em aço S355 para os vários tratamentos térmicos de baixa taxa de aquecimento.

Em geral, apesar de o incremento de temperatura ser similar entre tratamentos térmicos, a maior degradação das propriedades mecânicas dá-se para temperaturas entre os 600 °C e os 900 °C.

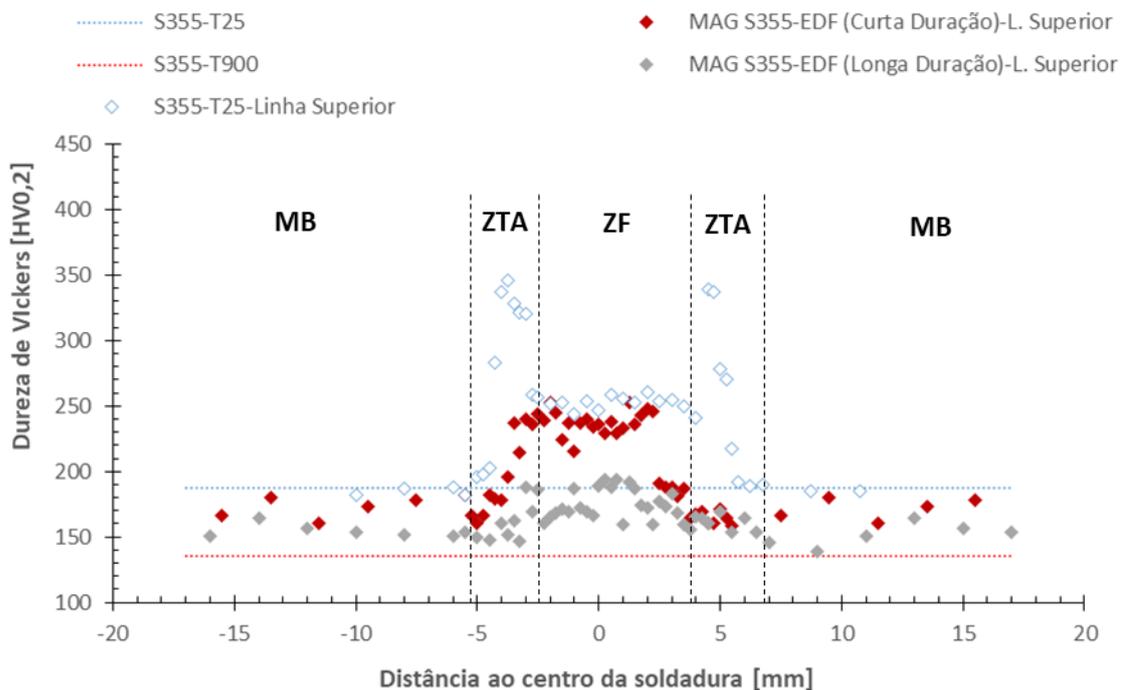
Figura 4.22. Evolução dos perfis de dureza superiores da soldadura produzida com MAG em aço S355 para os vários tratamentos térmicos de exposição direta ao fogo.

as condições de aquecimento e arrefecimento têm bastante importância na conservação ou degradação da dureza do material e das soldaduras. Valida-se esta afirmação, com a comparação dos perfis de dureza em estudo com a linha de referência S355-T900, Figura 4.22, que mostra a dureza média do perfil de dureza da amostra do ensaio T900. Comparando esta informação com aquela que foi recolhida para os ensaios de tração, verifica-se a coerência dos mesmos, validando assim o comportamento obtido para ambos os ensaios e validando assim também a importância das condições de aquecimento e arrefecimento.

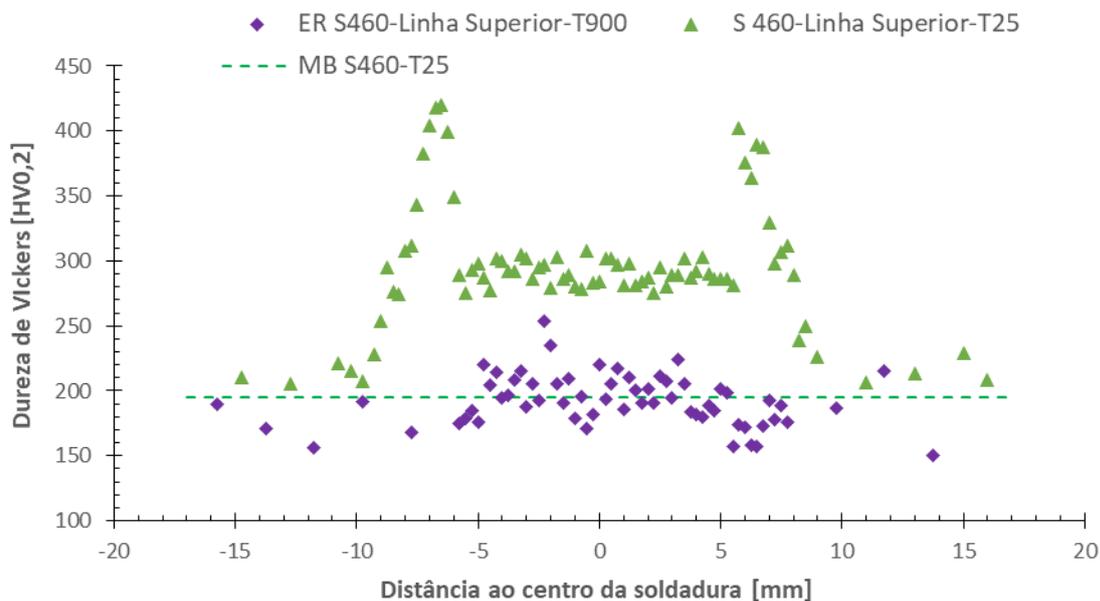
Figura 4.23. Evolução dos perfis de dureza superiores da soldadura produzida com elétrodo revestido em aço S460 para os vários tratamentos térmicos.

Embora que ainda seja possível perceber uma ligeira diferença entre os valores de dureza da zona da soldadura e a dureza do material base, estes encontram-se muito próximos denunciando assim que esta soldadura e material não se degradou tanto quanto o caso do aço S355 J2 em situação semelhante.
