**COMPORTAMENTO MECÂNICO DE
SOLDADURAS EM AÇO EM TRAÇÃO A
TEMPERATURAS ELEVADAS**

**Dissertação no âmbito do Mestrado em Engenharia Mecânica na Especialidade de
Produção e Projeto orientada pela Professora Doutora Dulce Maria Esteves
Rodrigues e pelo Professor Doutor Carlos Miguel Almeida Leitão e apresentada ao
Departamento de Engenharia Mecânica da Universidade de Coimbra.**

Tensile Behaviour of Welds in Steel at High Temperature

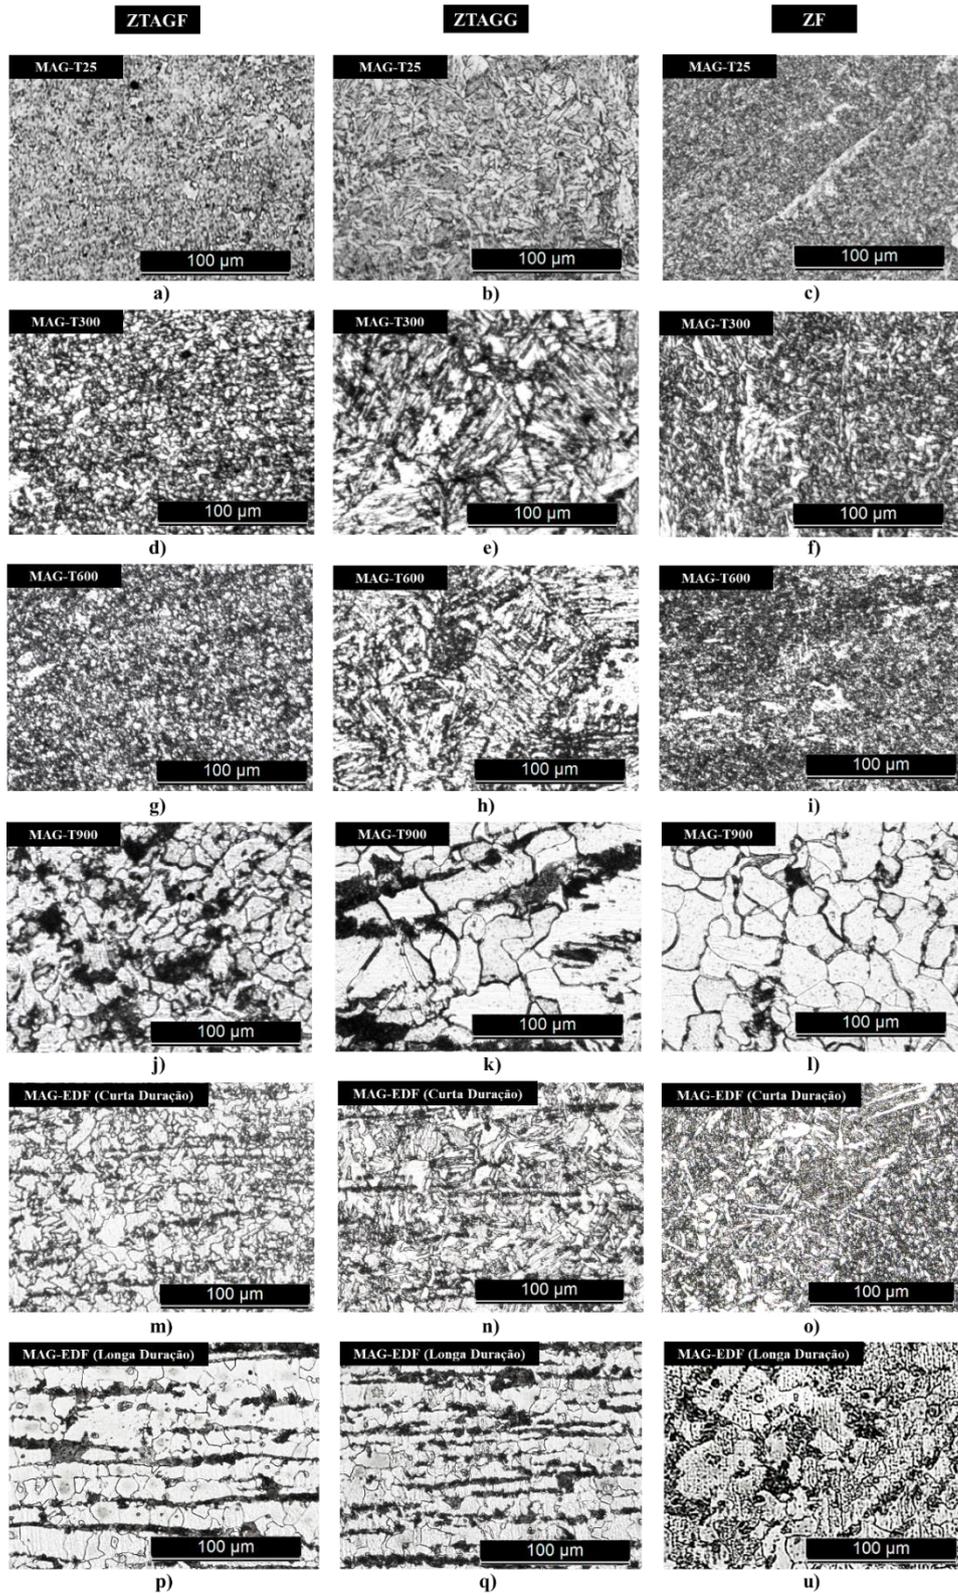
Figura 4.24. Evolução da microestrutura das soldaduras MAG fabricadas em aço S355 J2, para as 3 zonas principais da soldadura. Sem tratamento térmico, (a), (b), (c), tratamento térmico a 300 °C, (d), (e), (f), a 600 °C, (g), (h), (i), a 900 °C, (j), (k) e (l). Exposição direta ao fogo curta duração, (m), (n), (o) e exposição de longa duração, (p), (q) e (u).

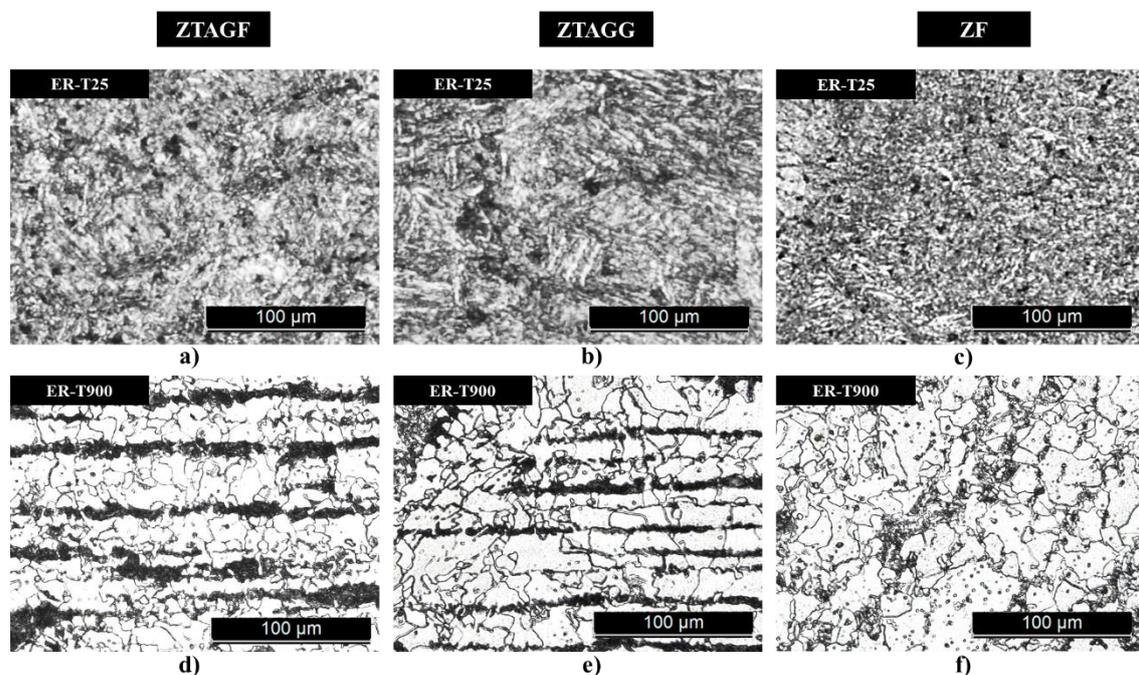
Figura 4.25. Evolução da microestrutura das soldaduras fabricadas com eléctrodo revestido em aço S460, para as 3 zonas principais da soldadura. Sem tratamento térmico, (a), (b), (c), com tratamento térmico a 900 °C, (baixa taxa de aquecimento), (d), (e) e (f).

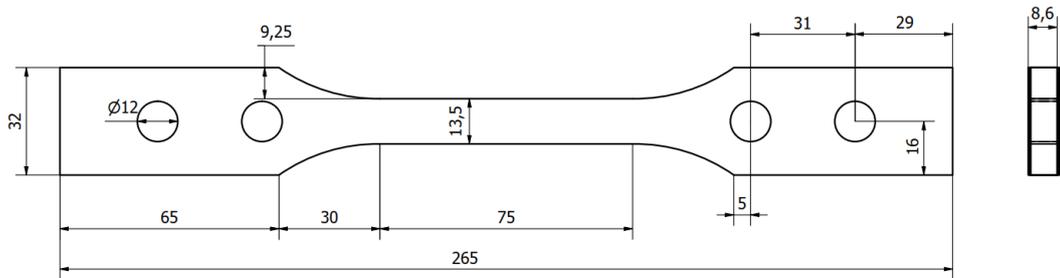
Figura AA. 1. Desenho técnico dos provetes S355 maquinados para realização dos ensaios experimentais.

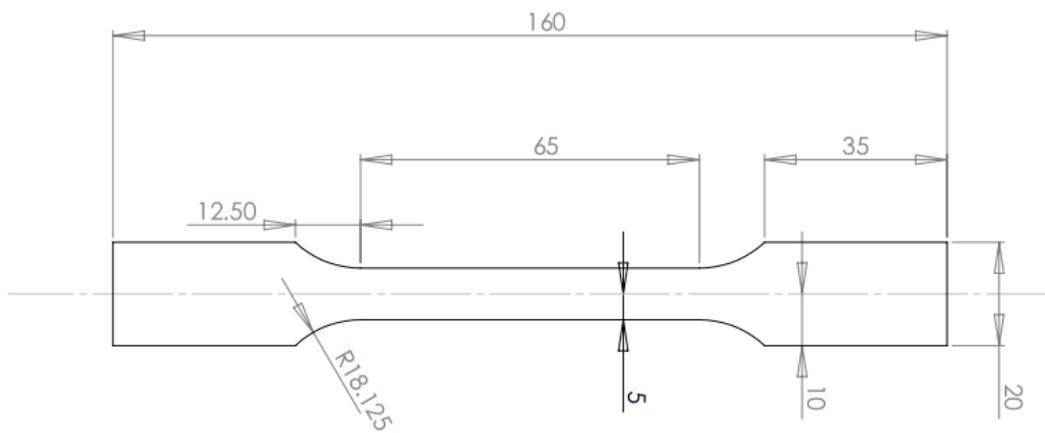
Figura AA. 2. Desenho técnico dos provetes S460 maquinados para realização dos ensaios experimentais.

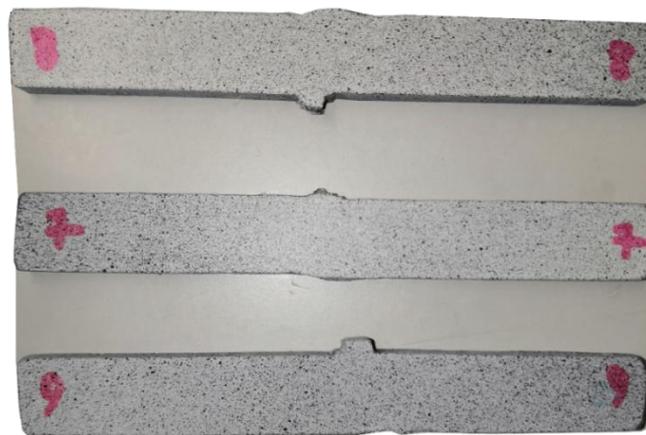
Figura AA. 3. Provetes de soldadura em aço S 460.

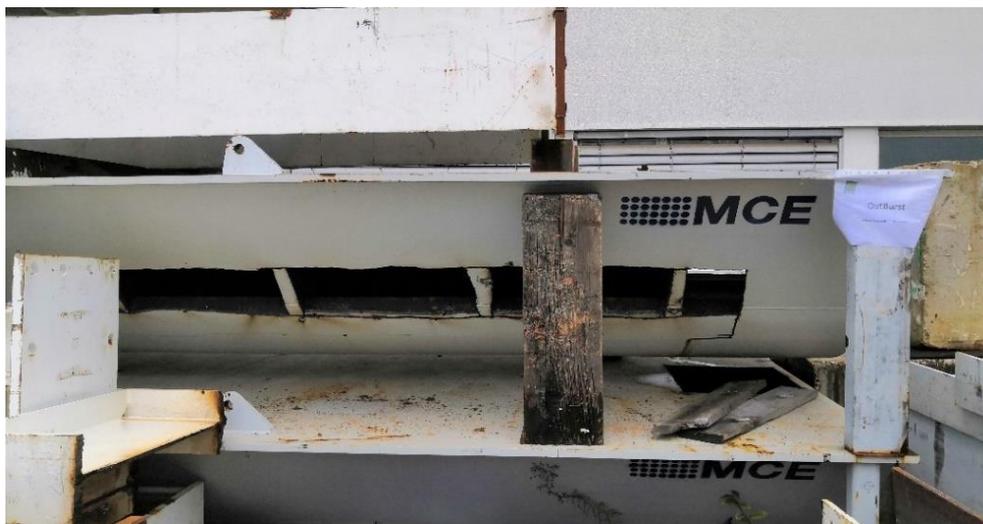
Figura AA. 4. Elemento estrutural de ponte pedonal.

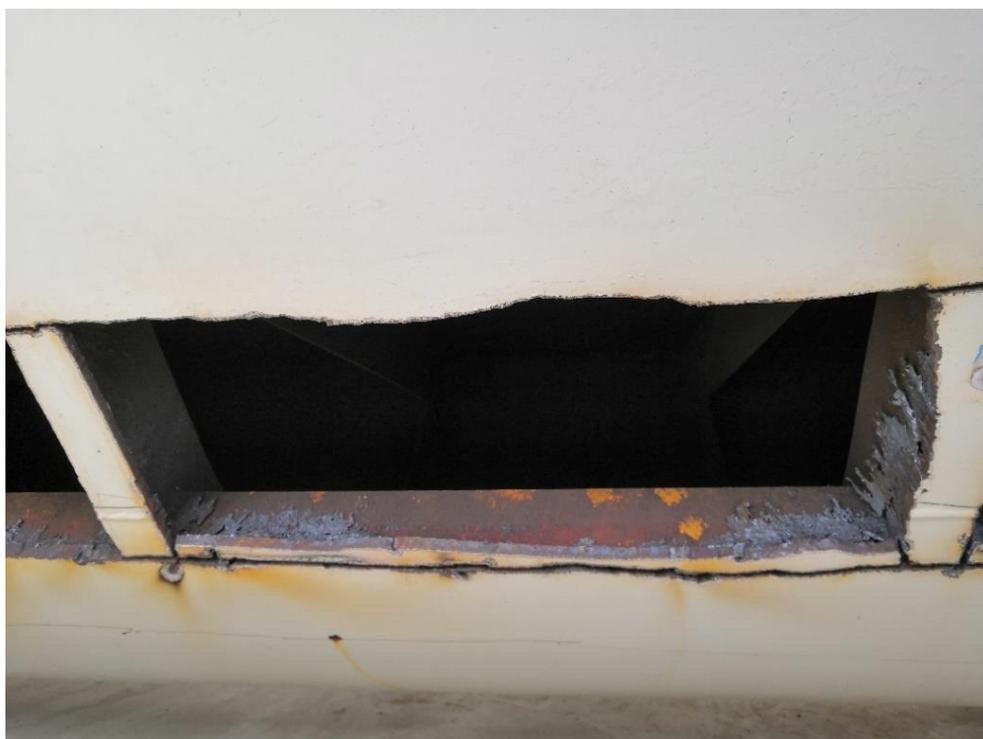
Figura AA. 5. Plano de pormenor elemento estrutural de ponte pedonal.

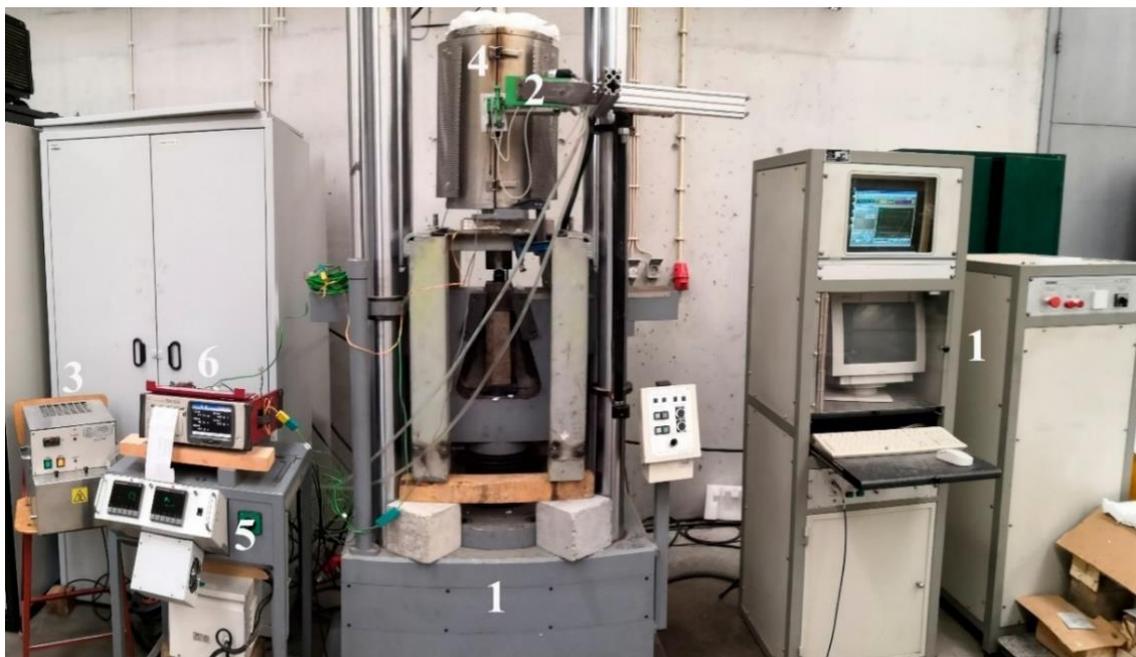
Figura AB. 1. Plano geral do equipamento utilizado no ensaio transiente. 1) Máquina de tração Servosis-MCH 2000; 2) Extensômetro de alta temperatura Epsilon Model 3548HI; 3) Sistema de refrigeração Epsilon Caron 2050 model; 4) Forno elétrico cilíndrico Termolab; 5) Controlador Eurotherm Controller; 6) Data logger TDS 530.

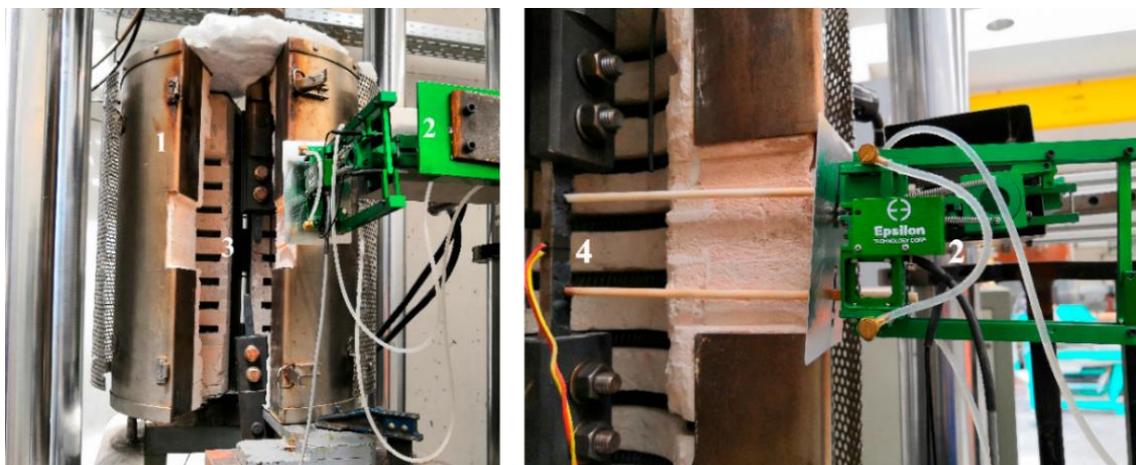
Figura AB. 2. Plano de pormenor do equipamento utilizado no ensaio transiente. 1) Forno elétrico cilíndrico Termolab; 2) Extensômetro de alta temperatura Epsilon Model 3548HI; 3) Provete fraturado; 4) Provete instrumentado pronto a ser ensaiado.

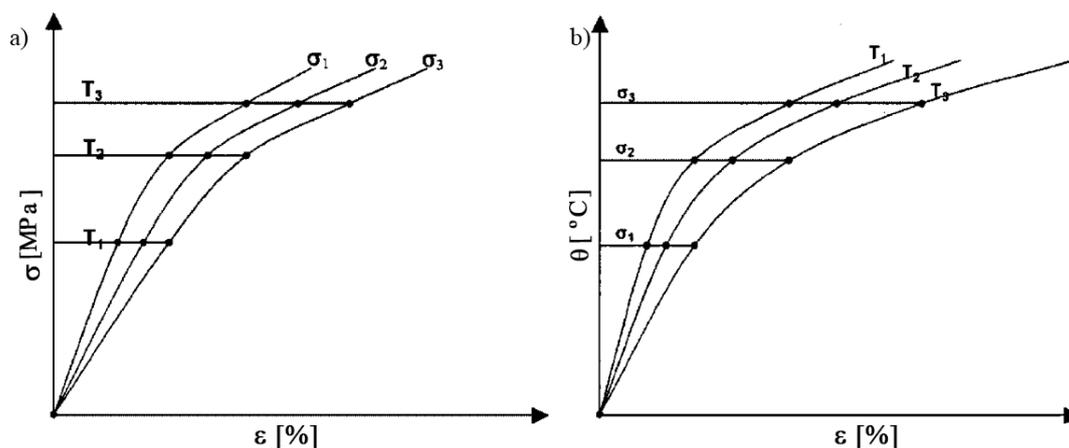
Figura AB. 3. Gráfico tipo de resultados obtidos em regime transiente. a) Tensão-Deformação; b) Temperatura-Deformação (adaptado de (J. Outinen & Mäkeläinen, 2002)).

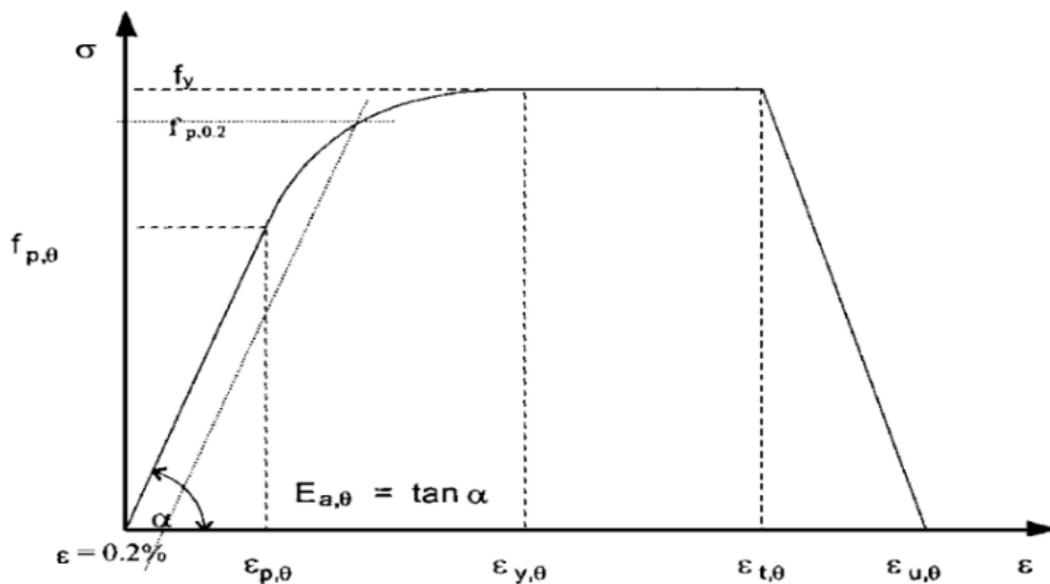
Figura AB. 4. Gráfico tensão-extensão típica de um ensaio em regime transiente (adaptado de (J. Outinen & Mäkeläinen, 2002)).

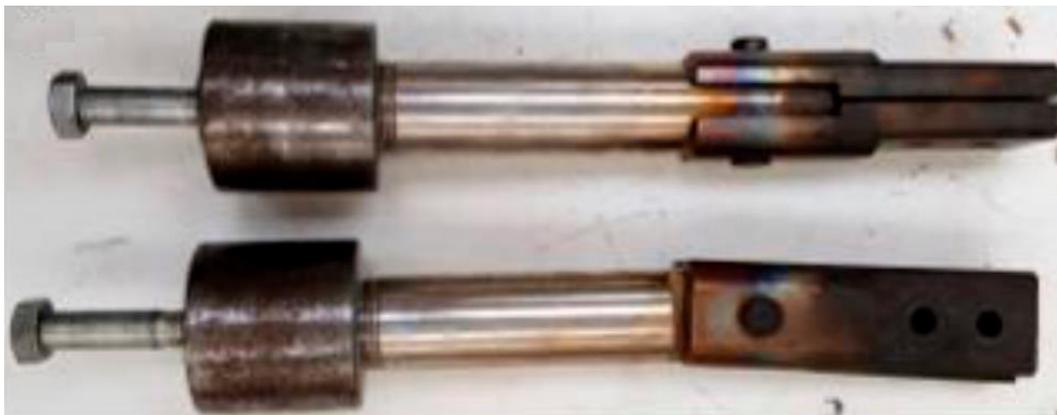
Figura AB. 5. Garras utilizadas nos ensaios transientes.

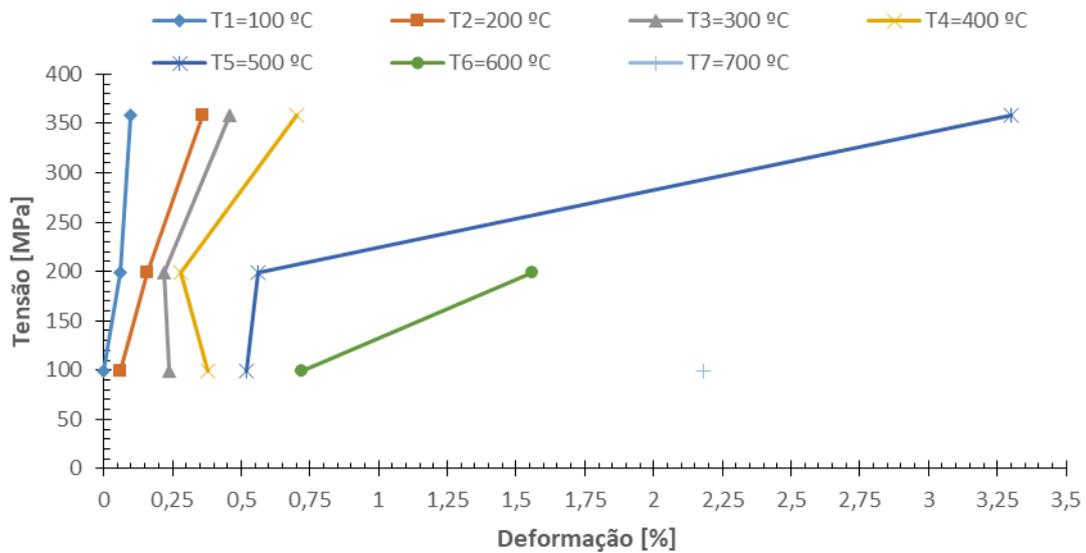
Figura AB. 6. Caracterização do comportamento do aço S355 J2 em ensaios transientes.
