**INSPEÇÃO DE FACHADAS COM RECURSO À
TERMOGRAFIA DE INFRAVERMELHOS
CASO DE ESTUDO EM VISEU**

**Dissertação no âmbito do Mestrado Integrado em Engenharia Civil, no perfil de
Construções, orientada pelo Professor Doutor Raimundo Mendes da Silva e pelo
Professor Doutor Ricardo Almeida e apresentada ao Departamento de
Engenharia Civil da Faculdade de Ciências e Tecnologia da Universidade de
Coimbra.**

FAÇADE INSPECTION USING INFRARED THERMOGRAPHY

CASE STUDY IN VISEU

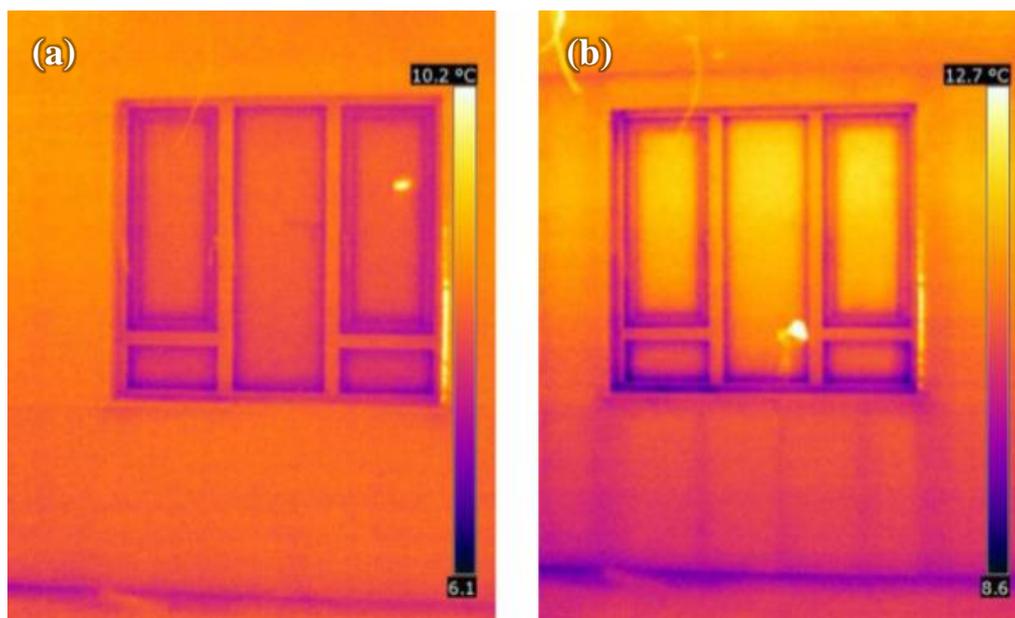
Figura 3.3 - Pormenor de uma imagem térmica de uma janela de uma habitação (a) antes do seu aquecimento e (b) após o seu aquecimento (Taylor et al., 2013).

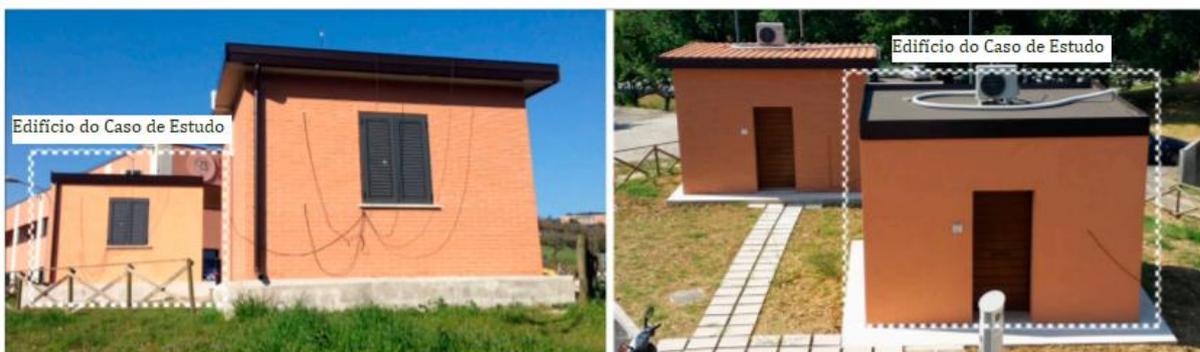
Numa exemplificação real, foi testada a abordagem num edifício protótipo perfeitamente controlado e monitorizado em condições inverniais, tendo sido feita a recolha permanente de condições climatéricas, comportamento microclimático e consumo energético para aquecimento (Figura 3.4).

Figura 3.4 - Edifício protótipo utilizado para a demonstração experimental do cálculo do fator de incidência de pontes térmicas, I_{tb} (adaptado de Bianchi et al., 2014).

Assim, a análise efetuada consistiu na conjugação de vários processos: recolha de uma multiplicidade de imagens térmicas, monitorização contínua das condições do interior e exterior, pós-processamento de dados e análise quantitativa final.

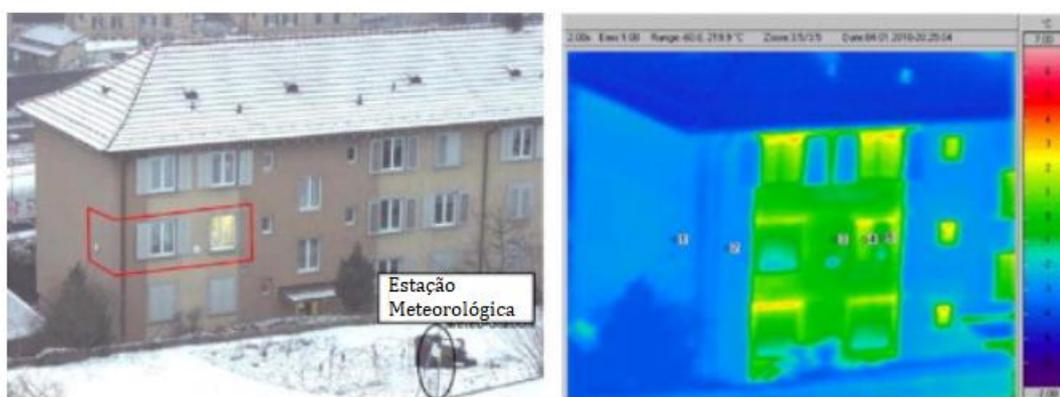
Figura 3.6 - Vista de um edifício em Winterthur, Suíça, e respetivo termograma durante a estação de aquecimento, evidenciando (a verde) as quebras de isolamento na fachada (adaptado de Lehman et al., 2013).

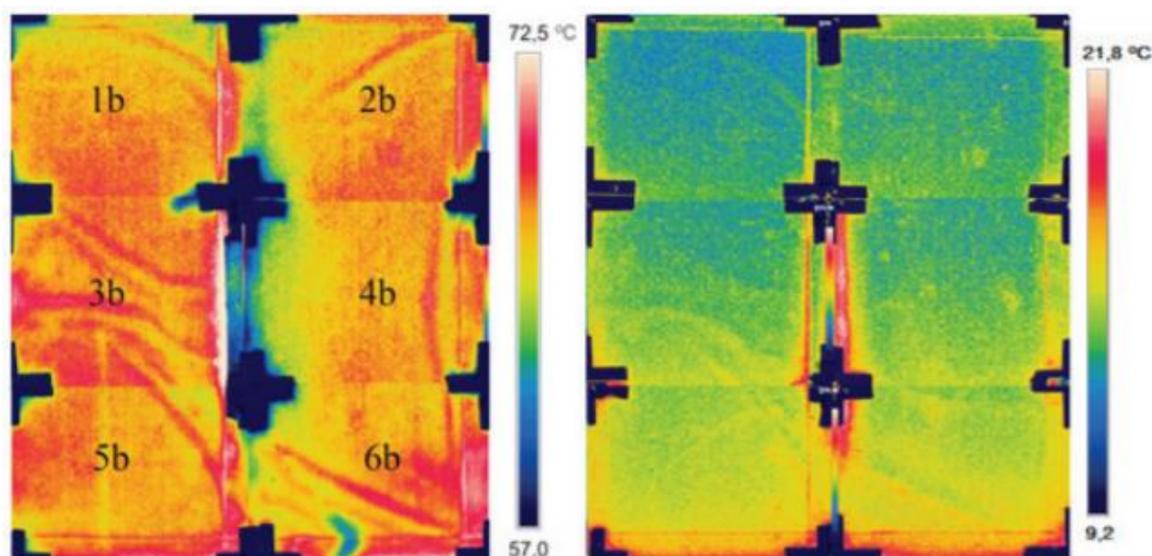
Figura 3.8 - Termograma de um provete de ensaio, com deteção de empolamentos no período de aquecimento (imagem da esquerda) e deteção de água no período de arrefecimento (imagem da direita) (Melrinho et al., 2015).

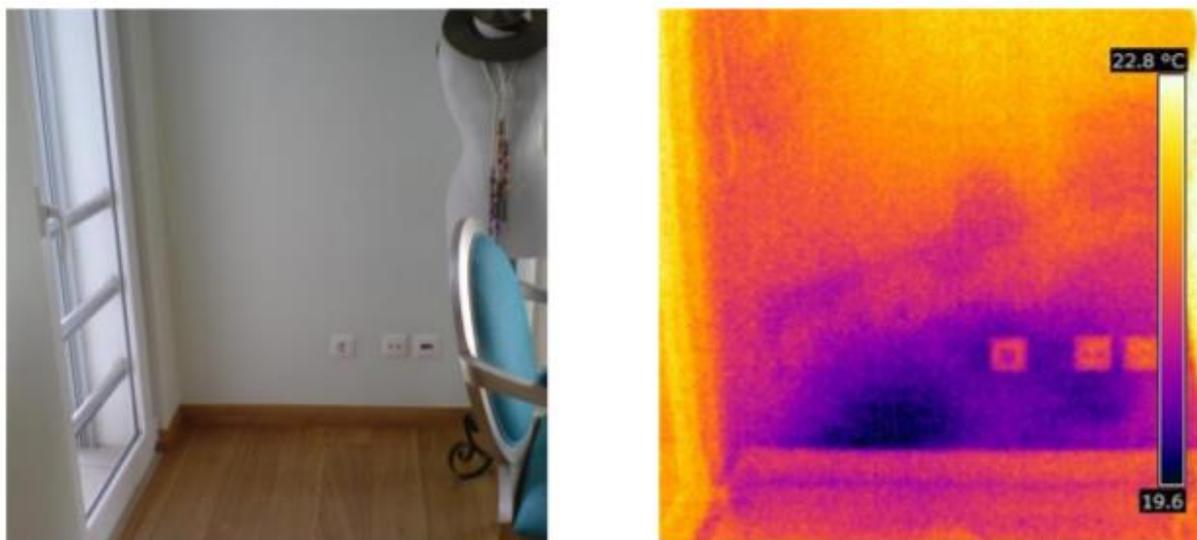
Figura 3.9 - Detecção de uma infiltração não visível numa parede divisória de um apartamento de habitação, evidenciada pela mancha azulada do termograma (Mendonça et al., 2013).

Em situações de infiltrações de água da chuva, humidade ascensional ou outro tipo de patologias relacionadas com humidade, a sua deteção num termograma será evidenciada pelo aparecimento de manchas contrastantes com a sua envolvente (Figura 3.9). Geralmente, estas manchas apresentam uma temperatura mais baixa, frequentemente devido à maior

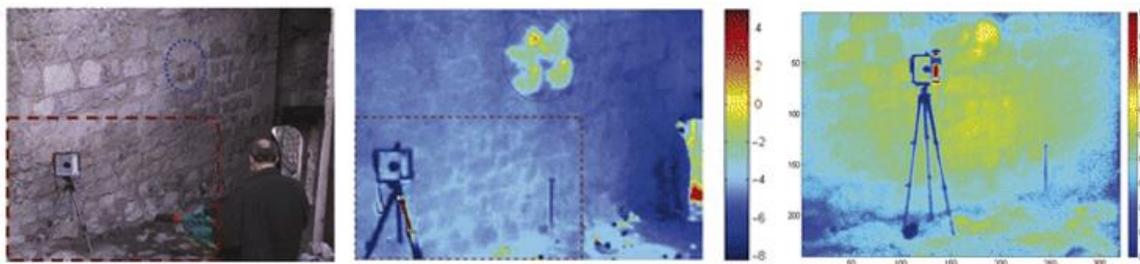
Figura 3.10 - Avaliação de situações de humidade, evidenciada pelas manchas amarelas, em parede de alvenaria no Castelo de Stenico, Itália (Grinzato et al., 2010).

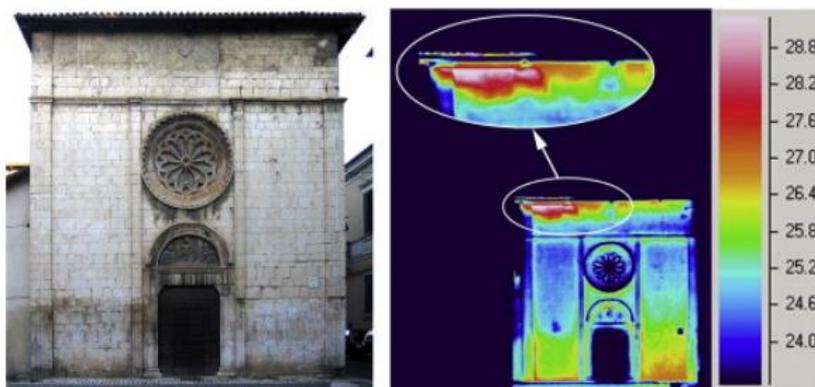
Figura 3.11 - Termograma evidenciando os danos de fissuração causados pelo terramoto em L'aquila, Itália (2009), na Igreja de Santa Maira de Roio, em particular no canto superior esquerdo da fachada frontal (adaptado de Bisegna et al., 2014).

Esta possibilidade é explorada, por exemplo, em contexto de inspeção de edifícios após a ocorrência de um terramoto, onde é necessário averiguar quais os danos causados à estrutura. Para tal, é preferível uma abordagem não destrutiva e que permita aferir o estado do edifício com o maior nível de detalhe e rigor possível. Tal acontece numa análise termográfica (Figura 3.11).

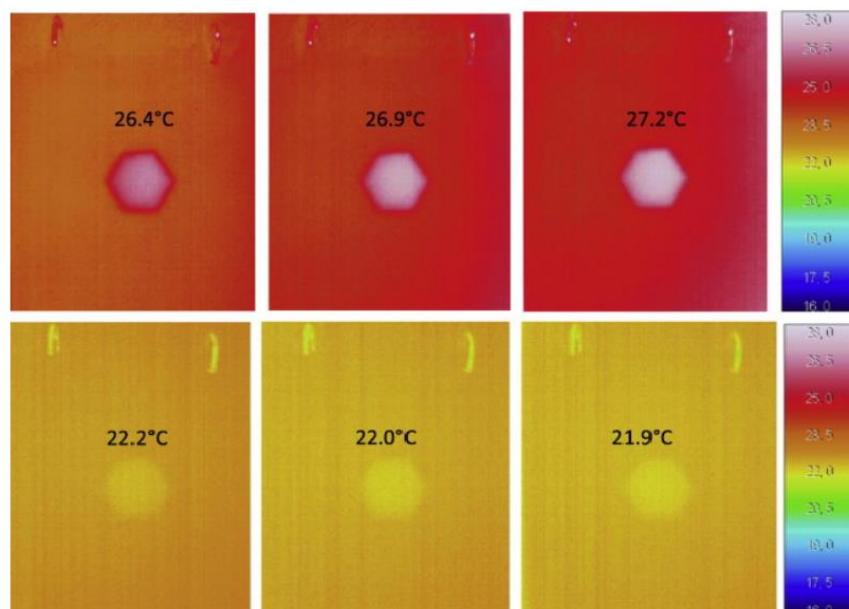
Figura 3.12 - Termogramas na fase de aquecimento (fila superior) e de arrefecimento (fila inferior), com a indicação da temperatura na zona de destacamento, evidenciada por uma mancha (adaptado de Freitas et al., 2014).

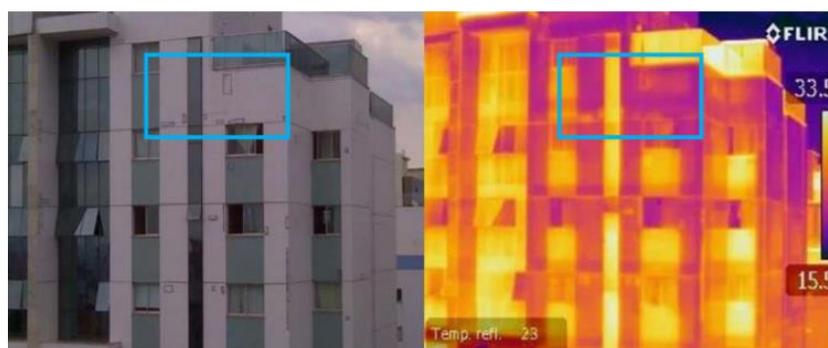
Figura 3.13 - Inspeção termográfica da totalidade da fachada principal de um edifício residencial em Águas Claras – DF, Brasil, com algumas manchas evidenciando destacamento incipiente de material (dos Santos, 2018).

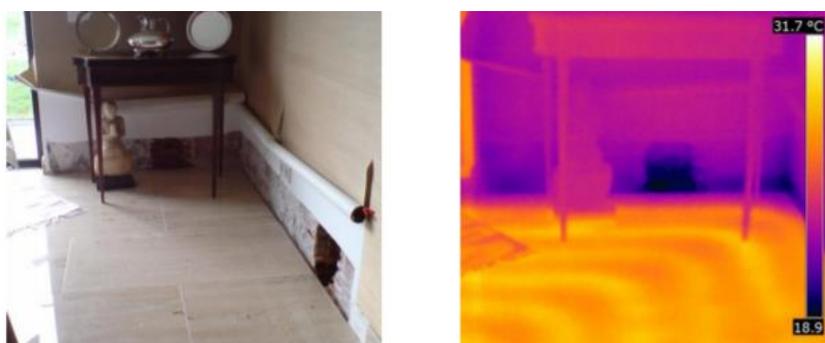
Figura 3.14 - Visualização do traçado da rede de um pavimento radiante, num termograma (Mendonça et al., 2013).

O recurso à termografia permite visualizar, com boa precisão, o traçado completo da rede de um pavimento radiante (Figura 3.14). Para além disso, possibilita também a deteção de fugas na rede, permitindo uma intervenção assertiva e localizada para a resolução do problema. Assim, evita-se uma abordagem demasiado intrusiva, com eventuais danos de grau e extensão desnecessários.

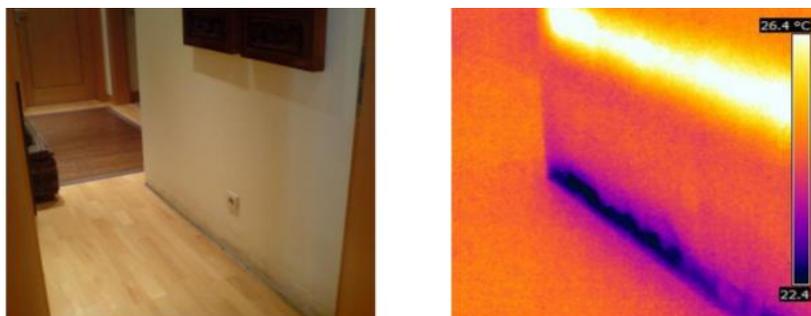
Figura 3.15 - Visualização das tubagens da rede de água quente (Mendonça et al., 2013).

Analogamente, a deteção de ramais de canalizações e de potenciais fugas nas mesmas, em particular nas tubagens de água quente, é facilitada recorrendo a um termograma. O contraste da temperatura da água circulante, em comparação com a parede envolvente, facilita uma interpretação clara do traçado da rede (Figura 3.15).

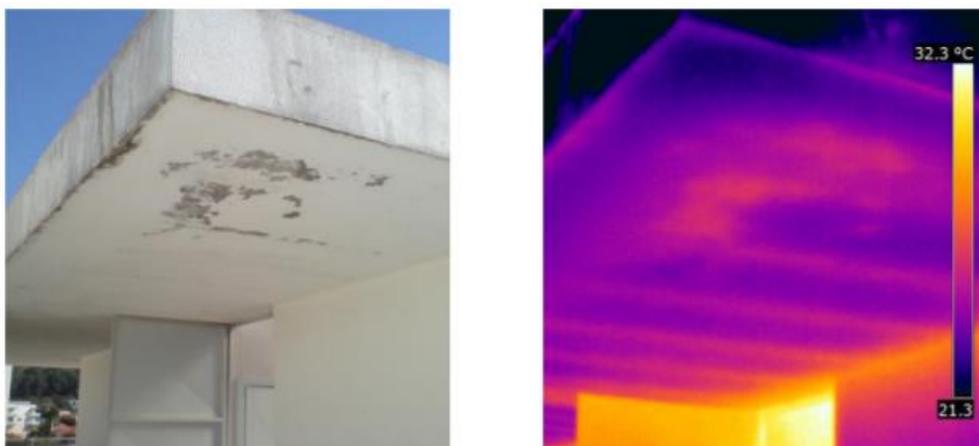
Figura 3.16 - Análise de uma situação de infiltração numa laje de vigotas de betão (Mendonça et al., 2013).

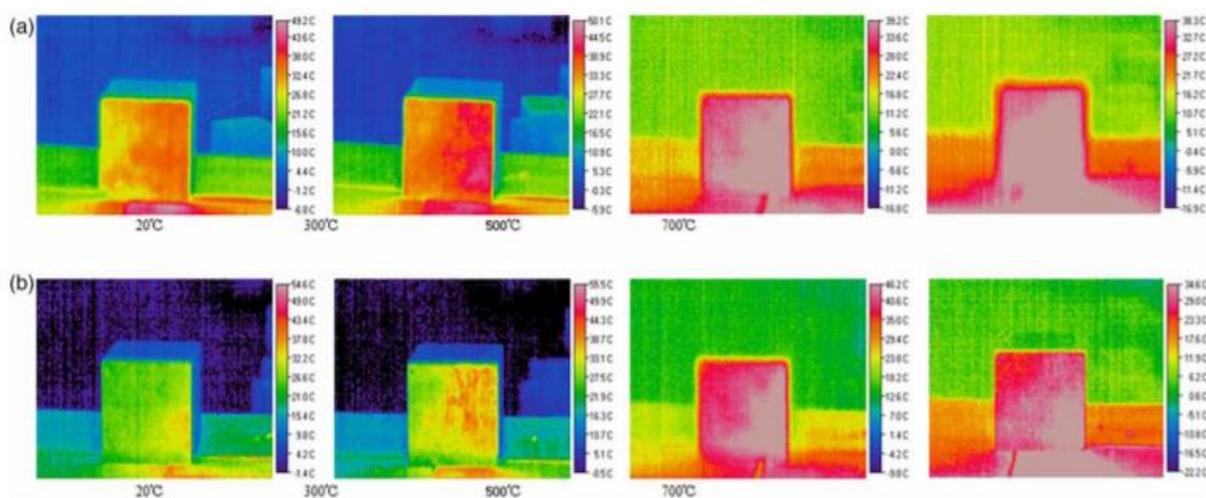
Figura 3.17 - Termogramas de provetes de betão de alta resistência a) sem adição de fibras de polipropileno, b) com adição de fibras de polipropileno (Du et al., 2015).

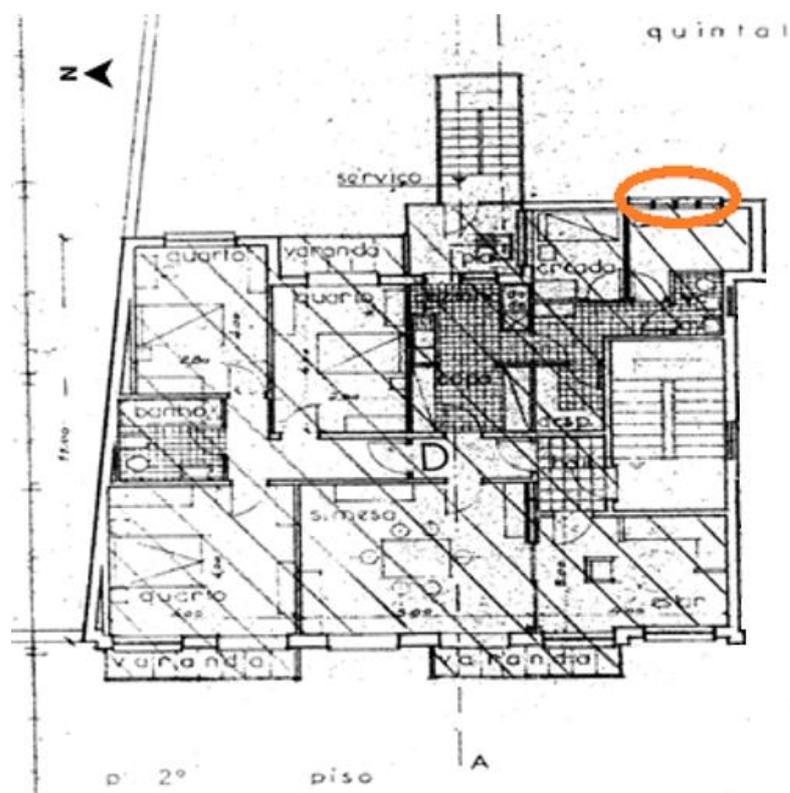
Figura 4.1 - Planta do apartamento onde se encontra a zona em estudo, destacada a laranja.

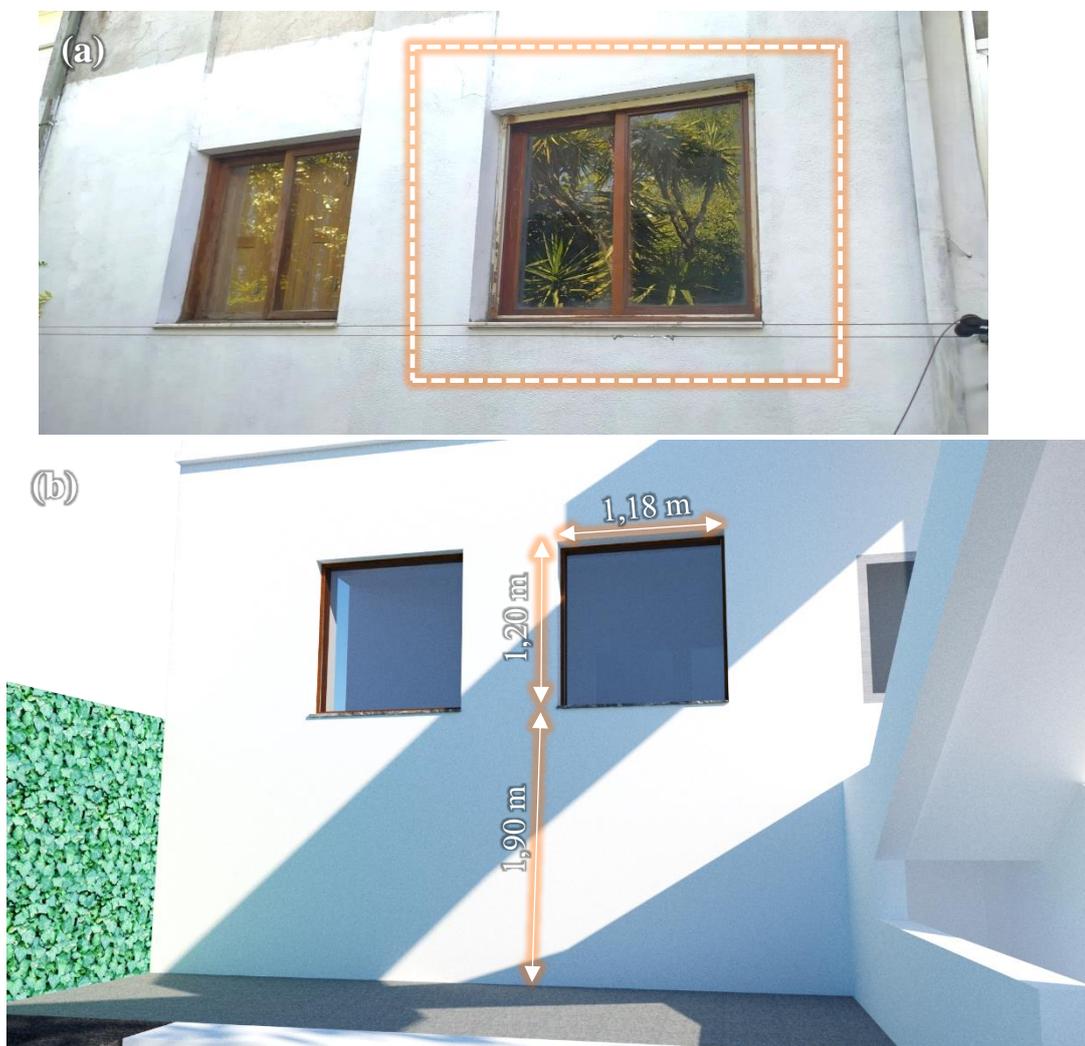
Figura 4.2 - (a) fotografia do caso de estudo, correspondente à área em torno da janela à direita; (b) esquematização do caso de estudo e dimensões relevantes.

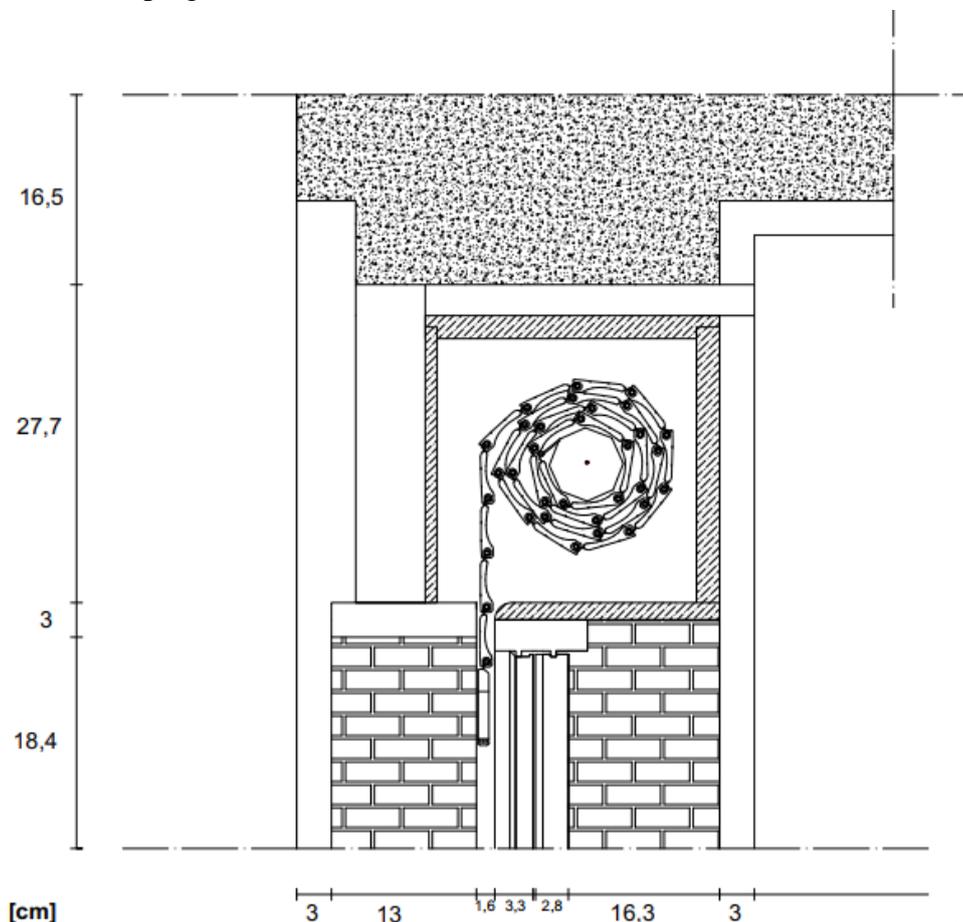
Figura 4.3 - Corte transversal da zona superior da janela, caixa de estore e início do piso superior (viga + laje em betão armado), referenciando dimensões relevantes (em centímetros).

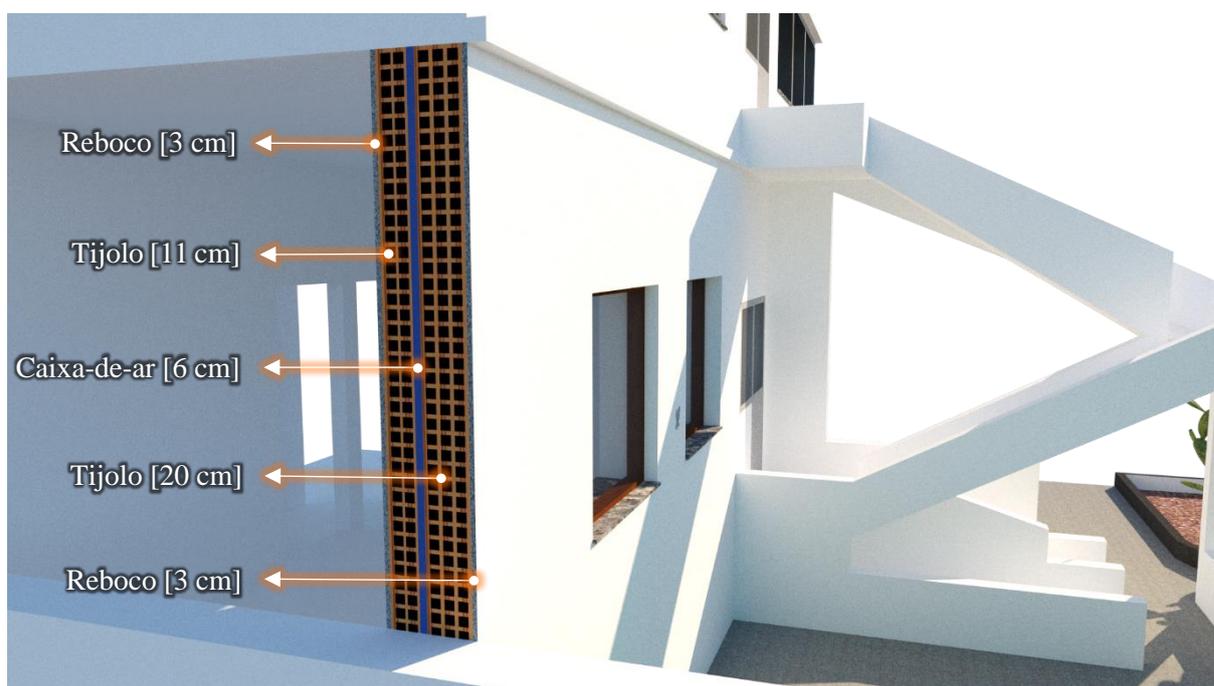
Figura 4.4 - Representação esquemática da composição da parede em estudo.

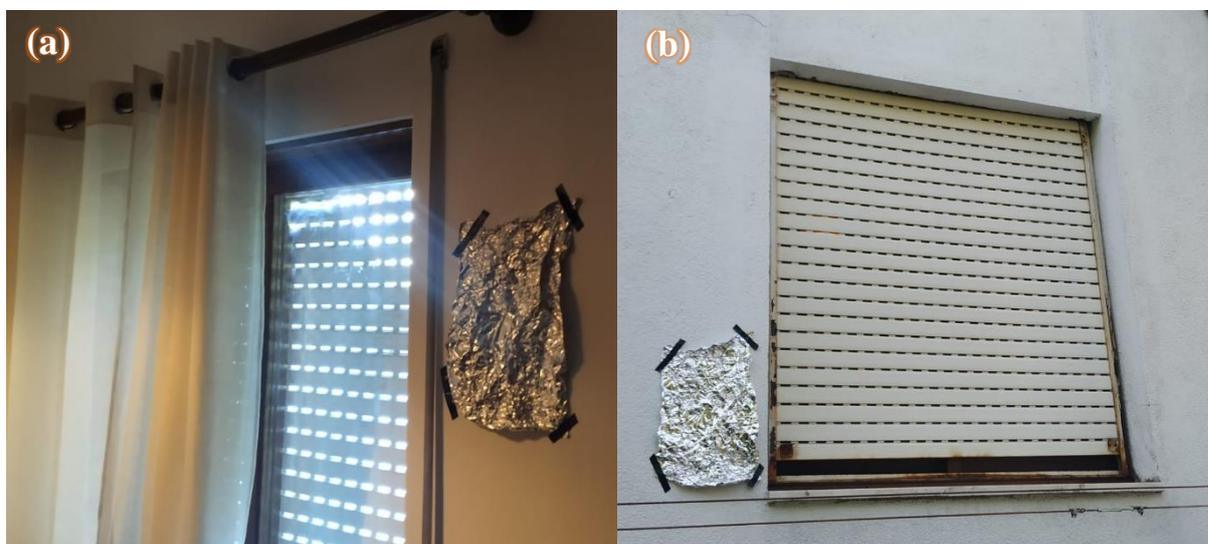
Figura 4.5 - Colocação da folha de papel de alumínio (a) na parede interior da habitação (b) na parede exterior.

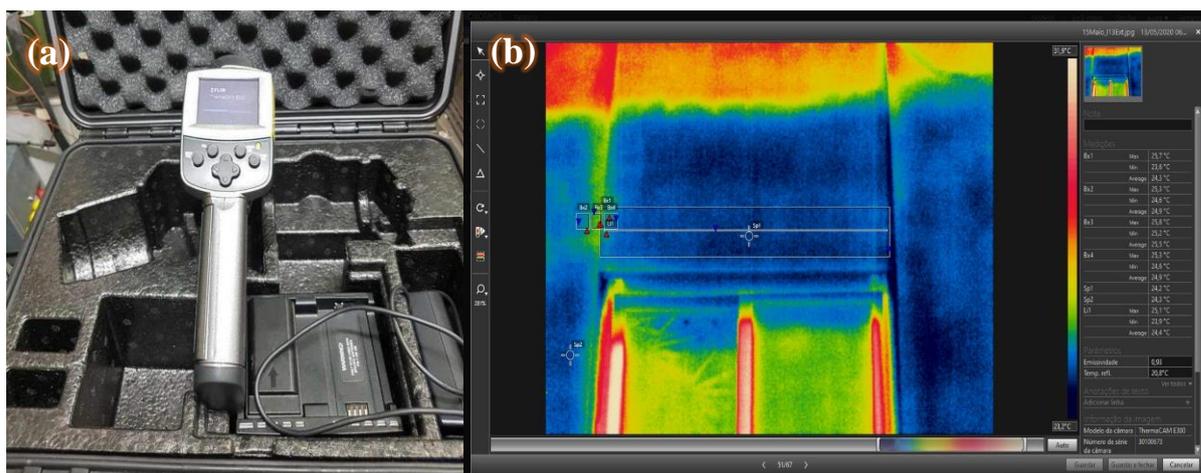
Figura 4.6 - (a) Câmara termográfica FLIR ThermaCAM E300; (b) *software* FLIR Tools.

Seguidamente, foram transferidos para o computador os termogramas capturados, procedendo-se ao tratamento dos mesmos recorrendo ao software *FLIR Tools* da *FLIR*. Para cada um dos termogramas recolhidos, foi necessário introduzir a parametrização adequada: valores de temperatura e humidade relativa ambiente (lidos pelos sensores) e distância da câmara termográfica ao elemento alvo.

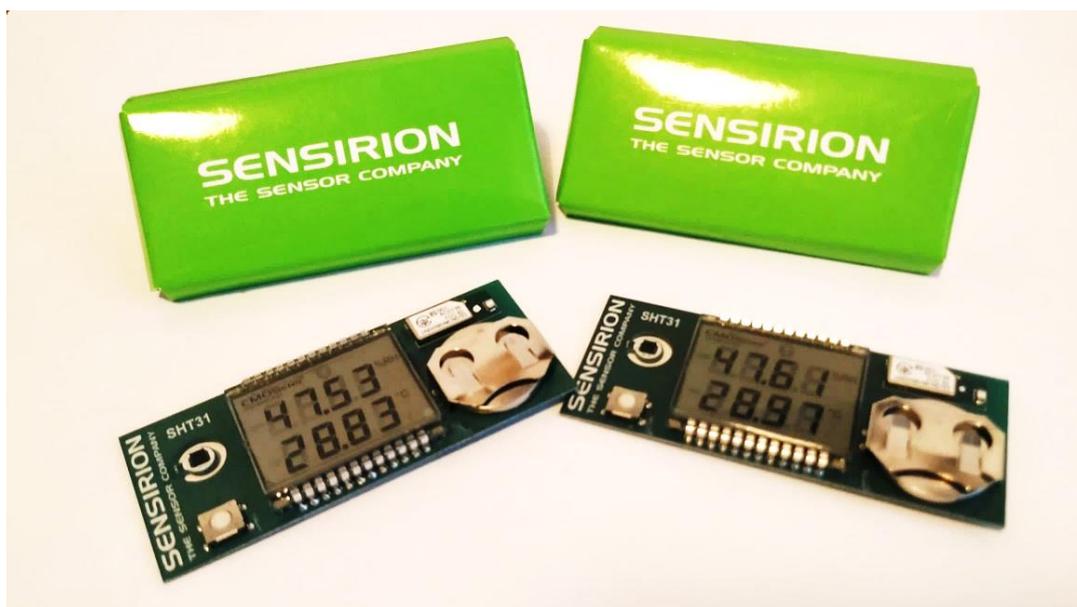
Figura 4.7 - Sensores portáteis de temperatura ambiente e de humidade relativa, *Sensirion SHT31*.

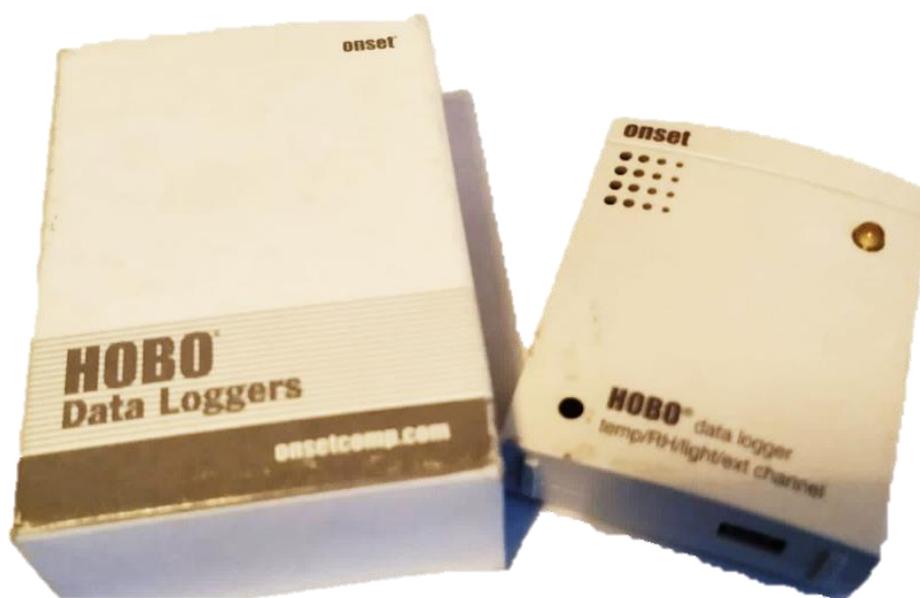
Figura 4.8 - Sensores portáteis de temperatura ambiente e humidade relativa, *HOBO U12-012*.

De forma a poder medir os valores de temperatura ambiente e humidade relativa no exterior da habitação, foi utilizado um sensor *HOBO U12-012* da *Onset* (Figura 4.8).

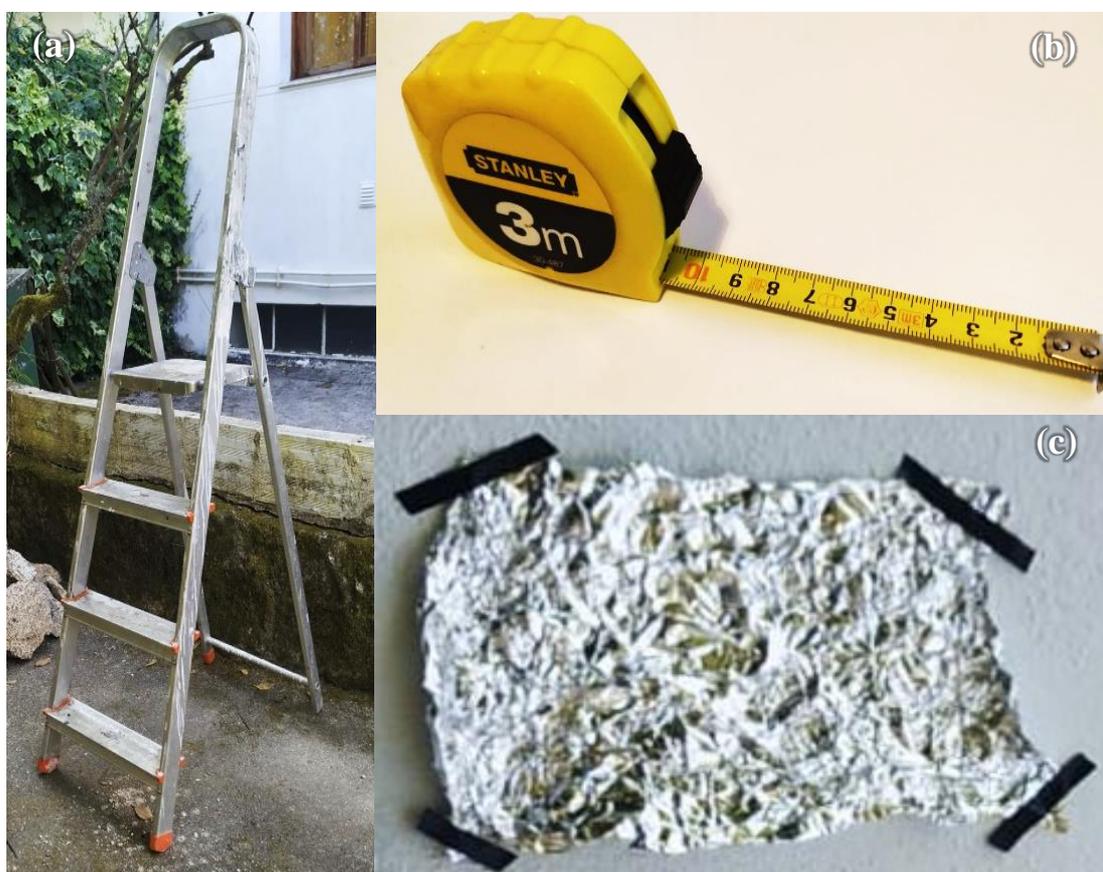
Durante a realização do ensaio, foram também utilizados outros materiais indispensáveis ao mesmo (Figura 4.9), listados em seguida:

- Escadote, de forma a permitir uma posição da câmara termográfica no exterior ao mesmo nível da sua posição no interior da habitação (Figura 4.9 a);

- Fita métrica, de forma a poder medir a distância entre a câmara e a parede, a altura da câmara ao solo no interior e exterior e medir todas as dimensões relevantes para a descrição do caso em estudo, como por exemplo pormenores do caixilho em madeira da janela (Figura 4.9 b);
- Folhas de alumínio, de forma a funcionarem como refletores e possibilitarem o cálculo da temperatura refletida (Figura 4.9 c);

Figura 4.9 - Materiais diversos utilizados: (a) escadote; (b) fita métrica; (c) folha de alumínio.

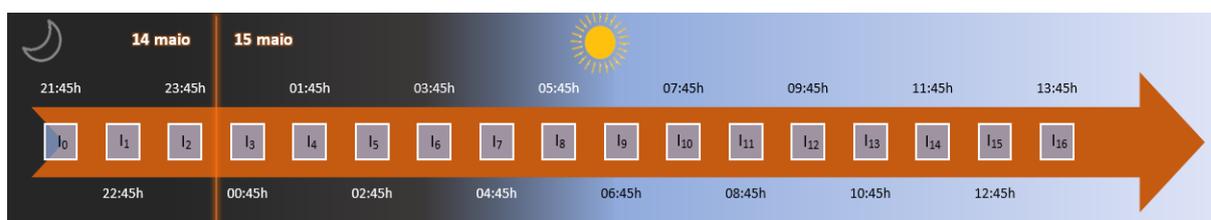
Figura 4.10 - Linha temporal do ensaio, desde o seu início (I_0) até ao seu término (I_{16}).

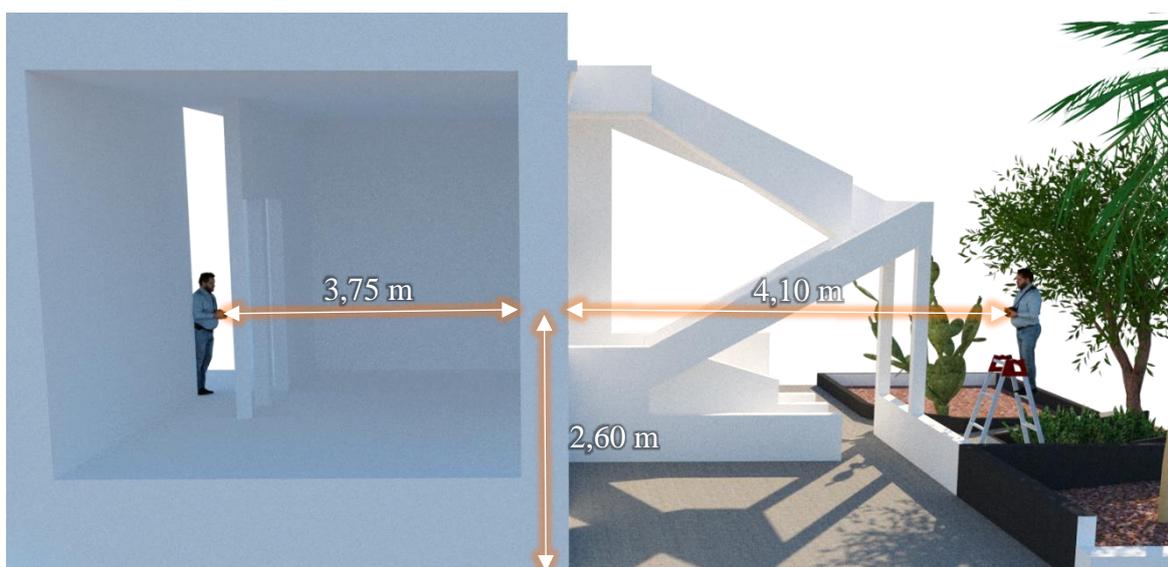
Figura 4.11 - Esquema de posições de captura dos termogramas com indicação de distâncias relevantes (Horizontais – afastamentos em relação à superfície do elemento medido; Vertical – cota à qual se efetuou a medição).

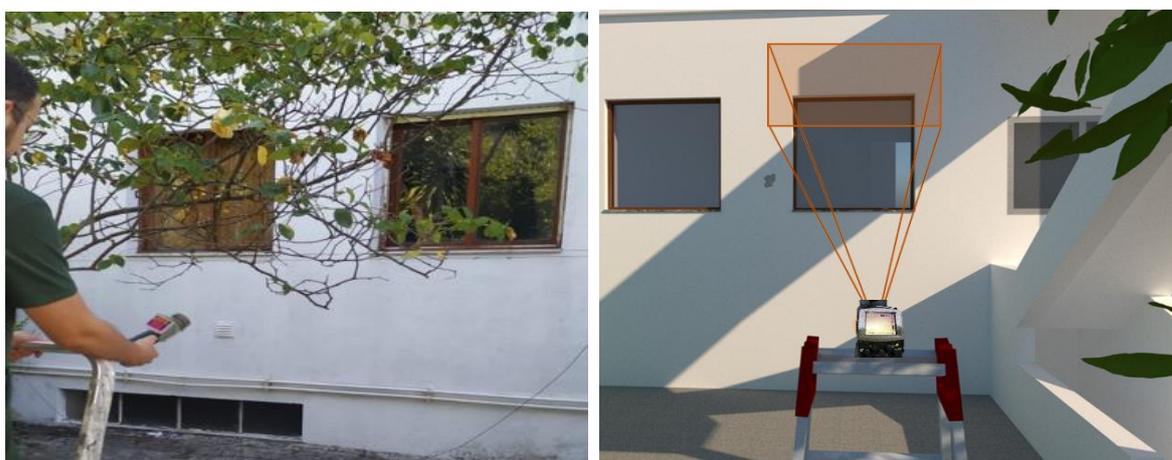
Figura 4.13 - a) Posição de captura de termogramas pelo exterior; b) Esquemática da área em estudo captada pela câmara termográfica.

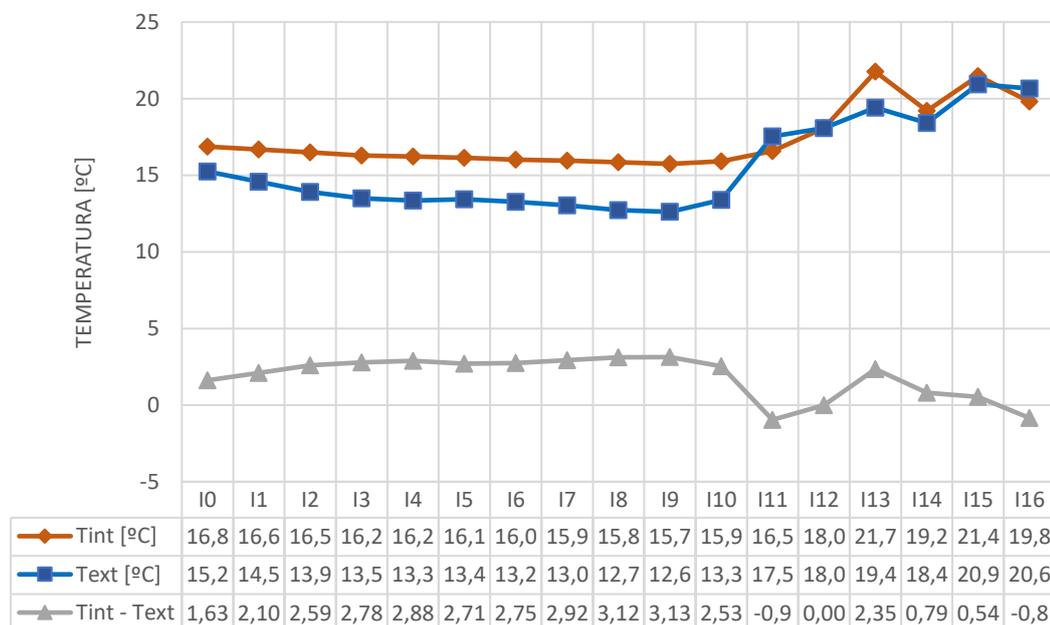
Figura 5.1 - Evolução das temperaturas interior e exterior ao longo do ensaio, bem como da diferença entre as mesmas.

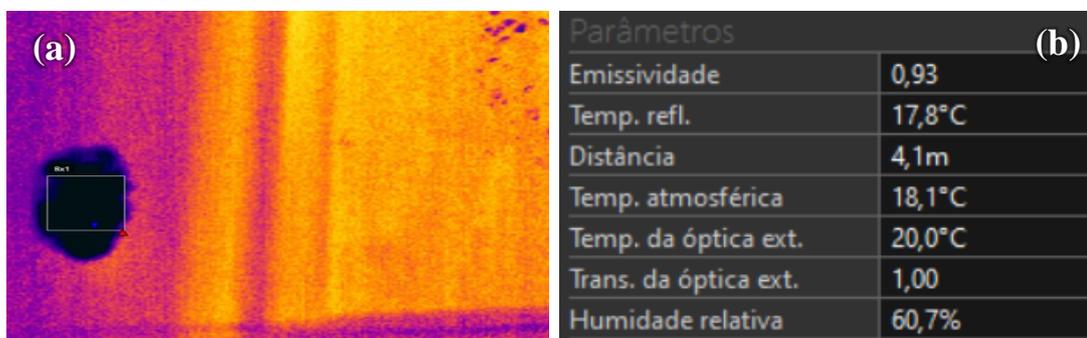
Figura 5.2 - a) Termograma da folha de alumínio; b) Exemplo de *input* de parametrização no software *FLIR Tools*.

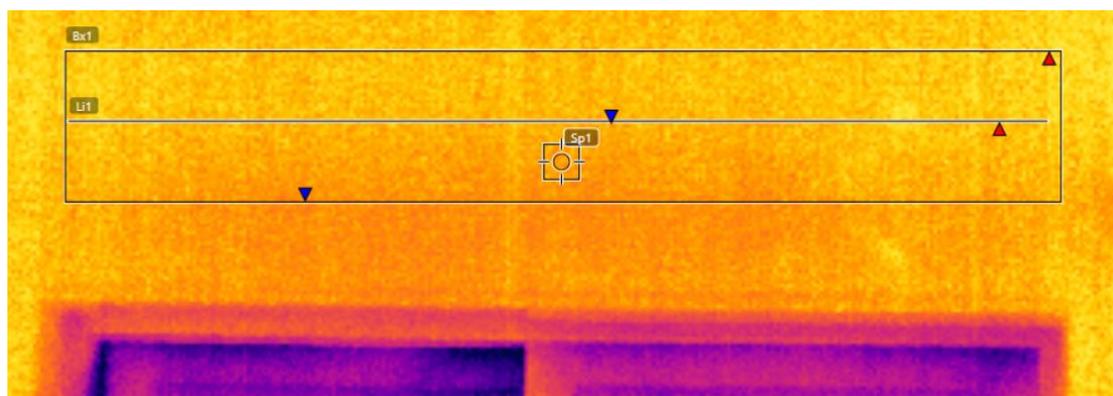
Figura 5.3 - Exemplificação (instante I_8) da abordagem de análise geométrica dos termogramas, pelo interior, com diagramas de ponto (Sp_1), linha (Li_1) e caixa (Bx_1).

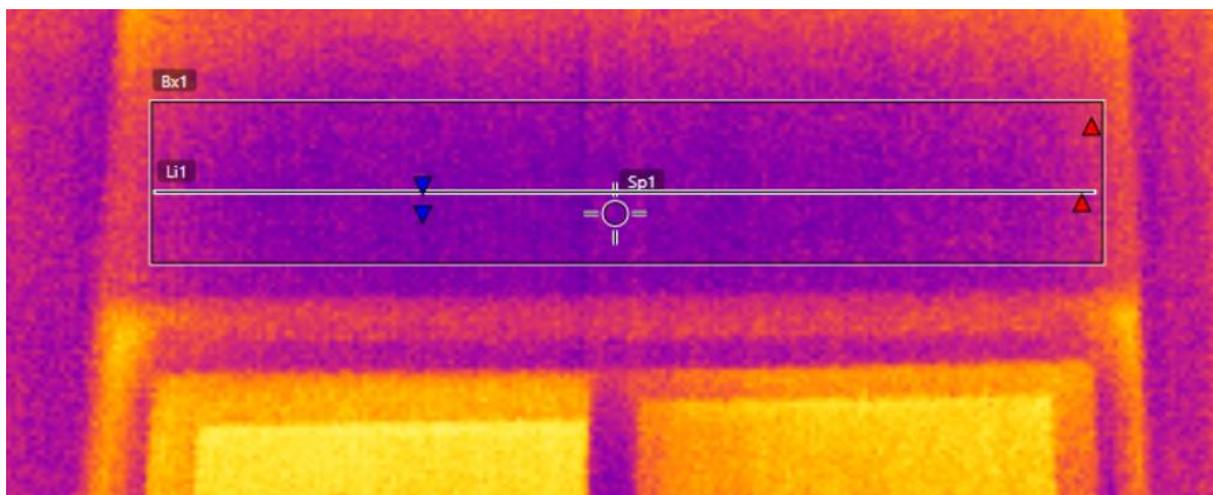
Figura 5.4 - Exemplificação (instante I₈) da abordagem de análise geométrica dos termogramas, pelo exterior, com diagramas de ponto (Sp₁), linha (Li₁) e caixa (Bx₁).

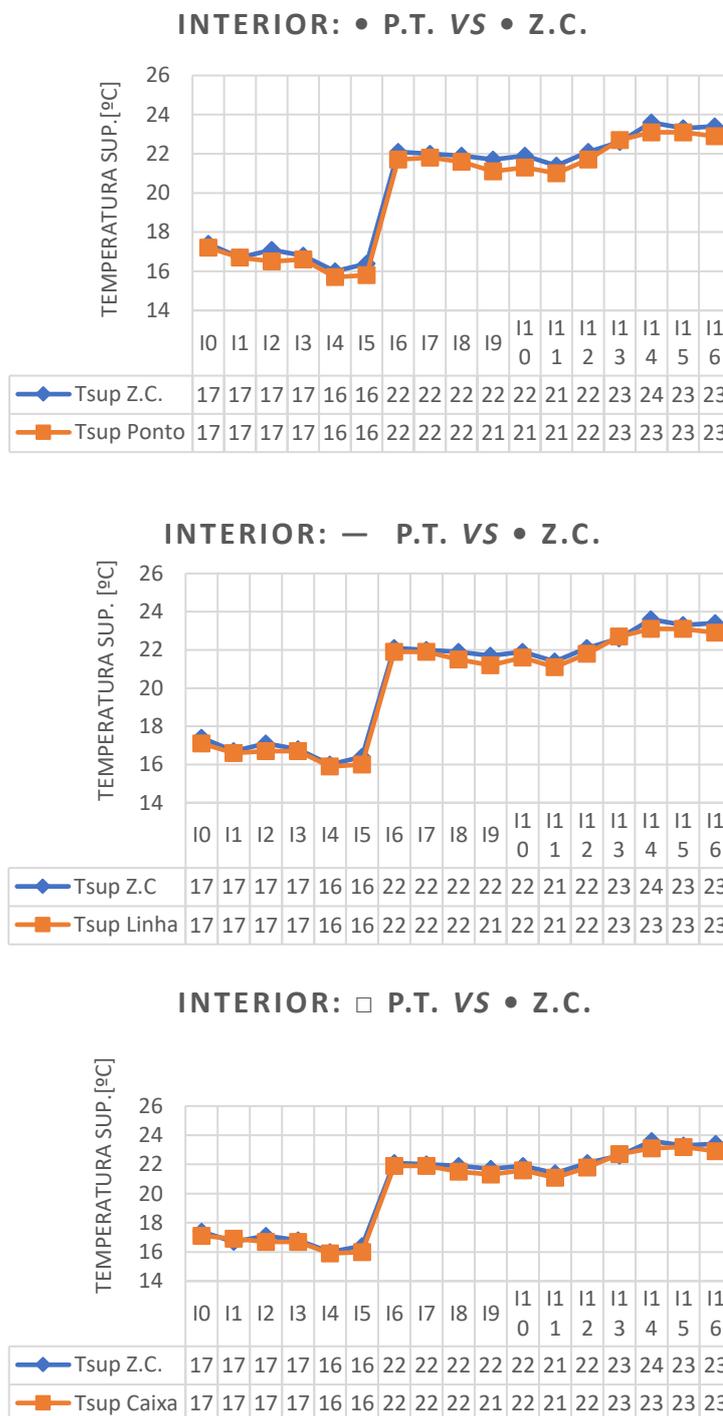
Figura 5.5 - Comparação da evolução temporal de temperaturas superficiais (T_{sup}) das diversas geometrias na zona de ponte térmica com o ponto na zona corrente, no interior.

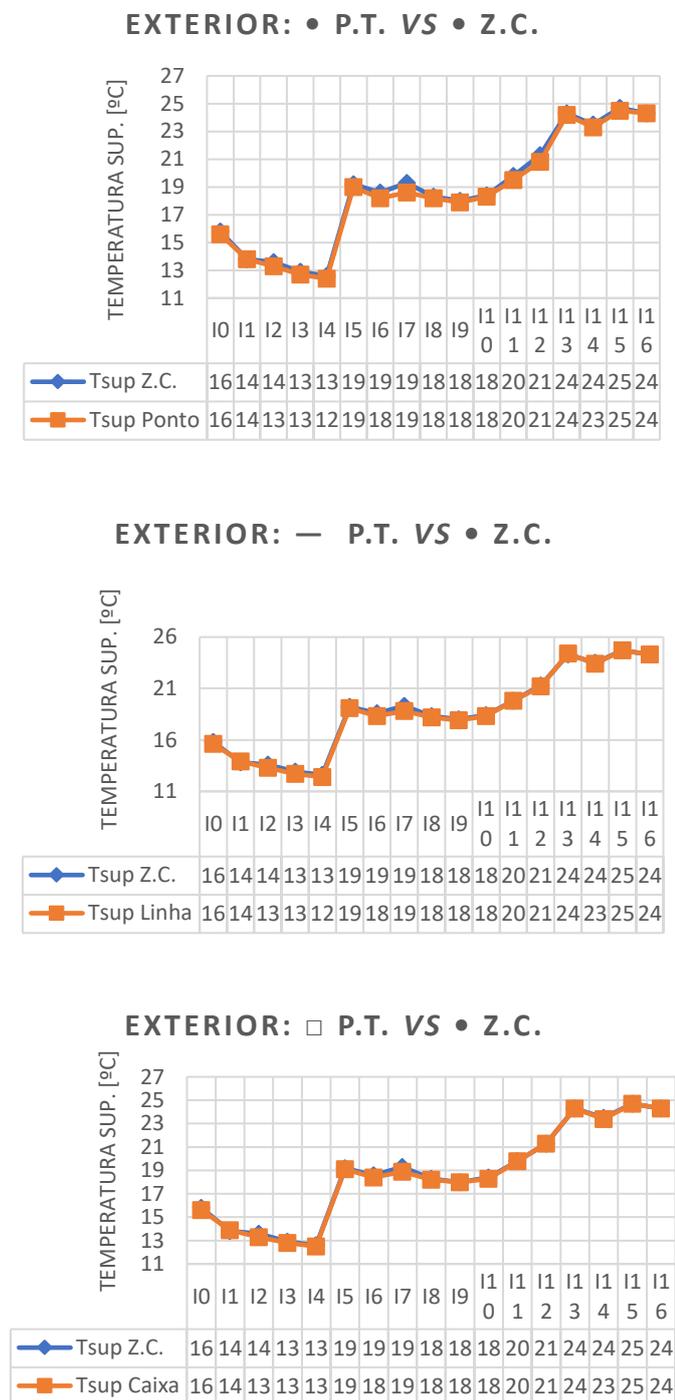
Figura 5.6 - Comparação da evolução temporal de temperaturas superficiais (T_{sup}) das diversas geometrias na zona de ponte térmica com o ponto na zona corrente, no exterior.

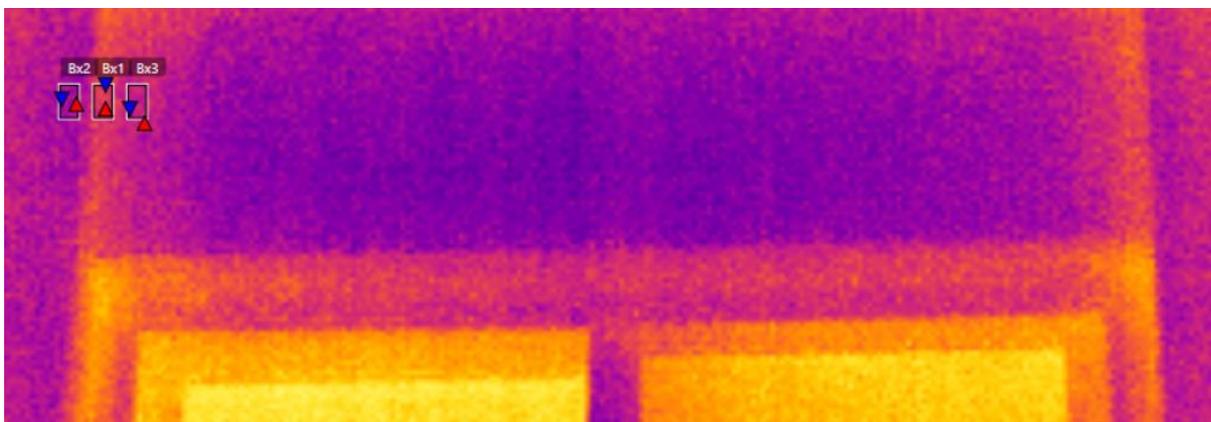
Figura 5.7 - Esquematização dos três diagramas de caixa utilizados para a análise na Fase 2.

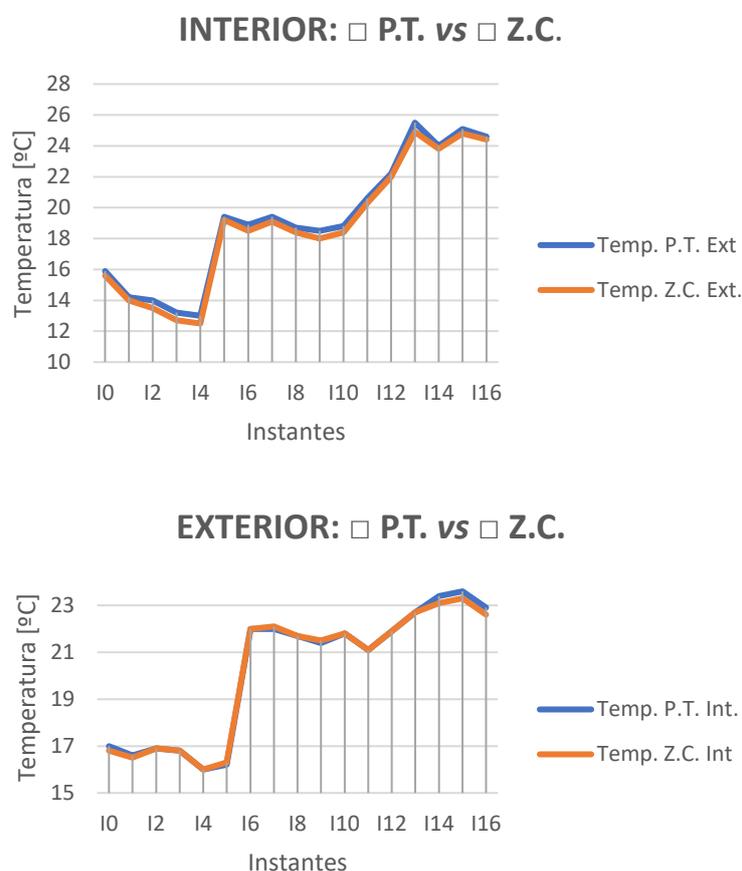
Figura 5.8 - Evolução temporal da T_{sup} na zona corrente (□ Z.C.) e na zona de ponte térmica (□ P.T.).

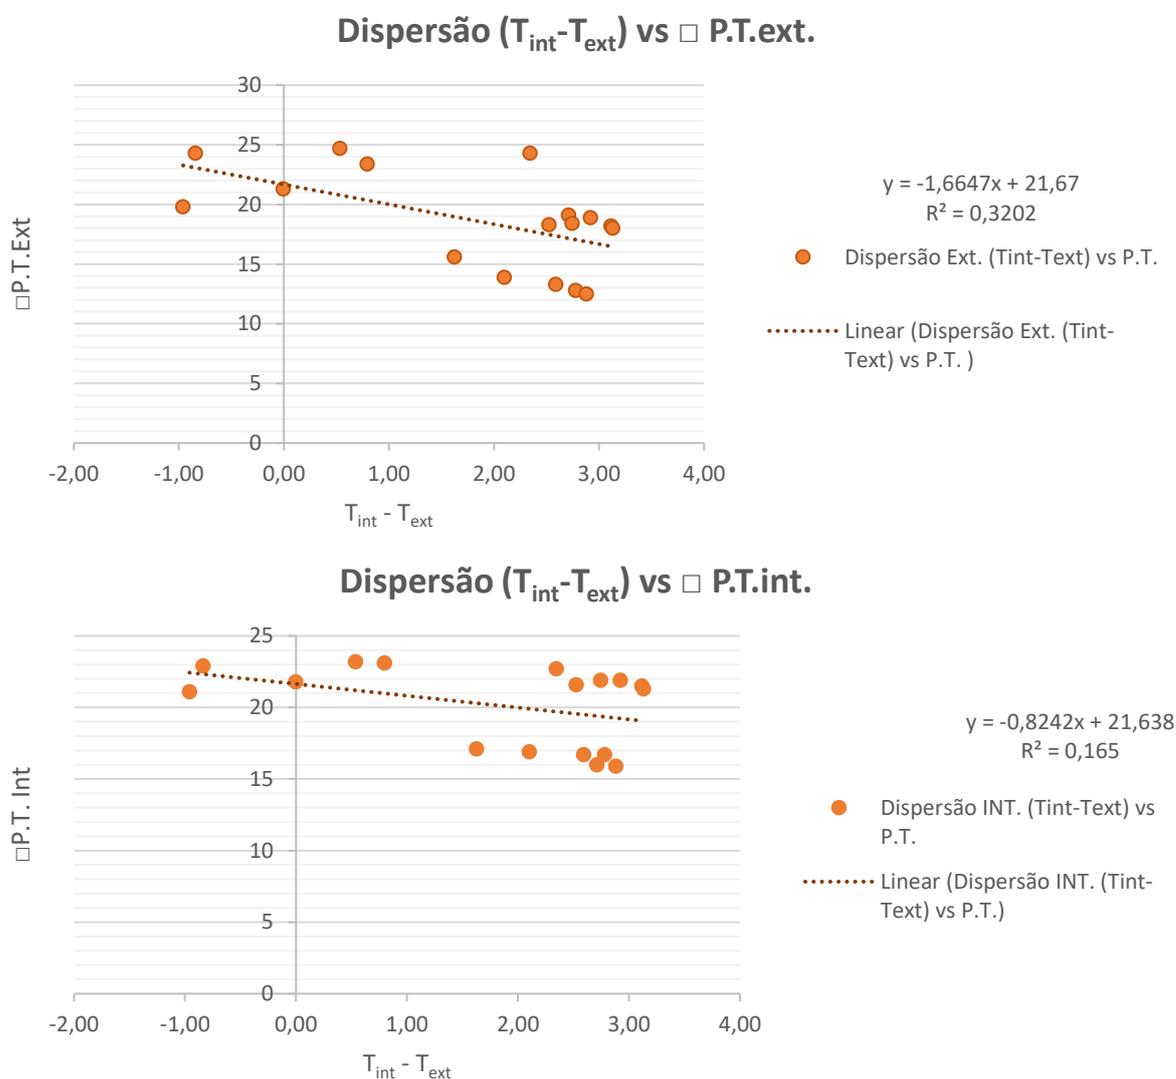
Figura 5.9 - Dispersão de temperaturas superficiais na zona de ponte térmica exterior e interior em função da diferença de temperatura ambiente e respetivos coeficientes de determinação (R^2).
