**INSPEÇÃO DE FACHADAS COM RECURSO À
TERMOGRAFIA DE INFRAVERMELHOS
CASO DE ESTUDO EM VISEU**

**Dissertação no âmbito do Mestrado Integrado em Engenharia Civil, no perfil de
Construções, orientada pelo Professor Doutor Raimundo Mendes da Silva e pelo
Professor Doutor Ricardo Almeida e apresentada ao Departamento de
Engenharia Civil da Faculdade de Ciências e Tecnologia da Universidade de
Coimbra.**

FAÇADE INSPECTION USING INFRARED THERMOGRAPHY

CASE STUDY IN VISEU

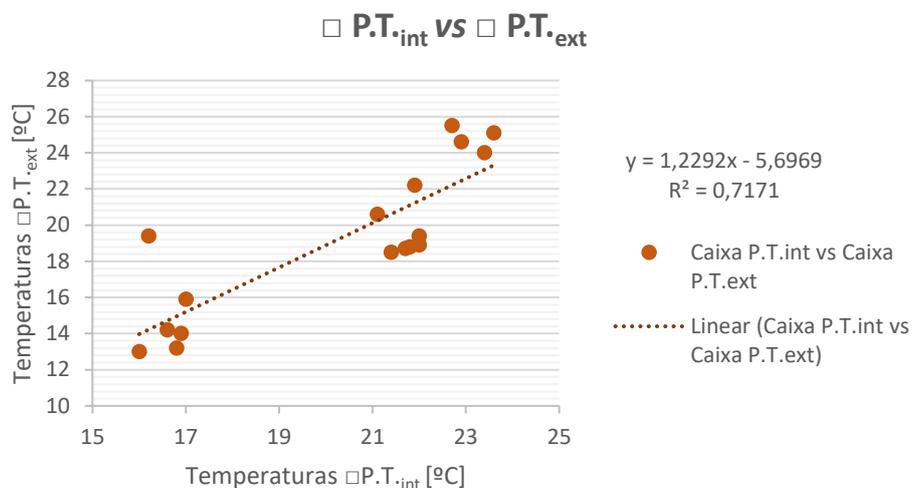
Figura 5.12 - Dispersão das temperaturas superficiais da interface de ponte térmica no exterior (□P.T._{ext}) em função temperatura superficial da interface da ponte térmica no interior (□P.T._{int}).

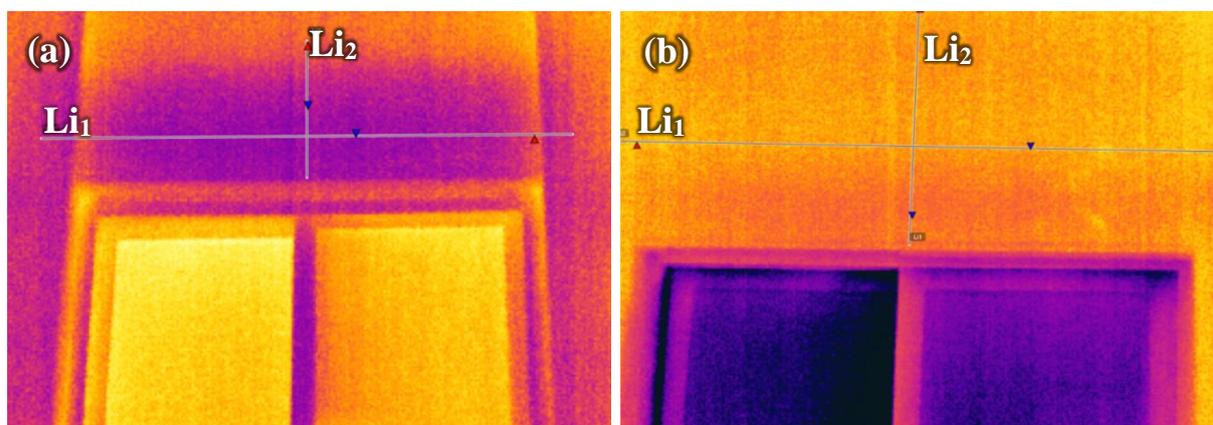
Figura 5.13 - Linhas utilizadas, no software *FLIR Tools*, para traçar os perfis longitudinal (Li_1) e transversal (Li_2) da temperatura superficial para (a) exterior e (b) interior, no instante I_8 .

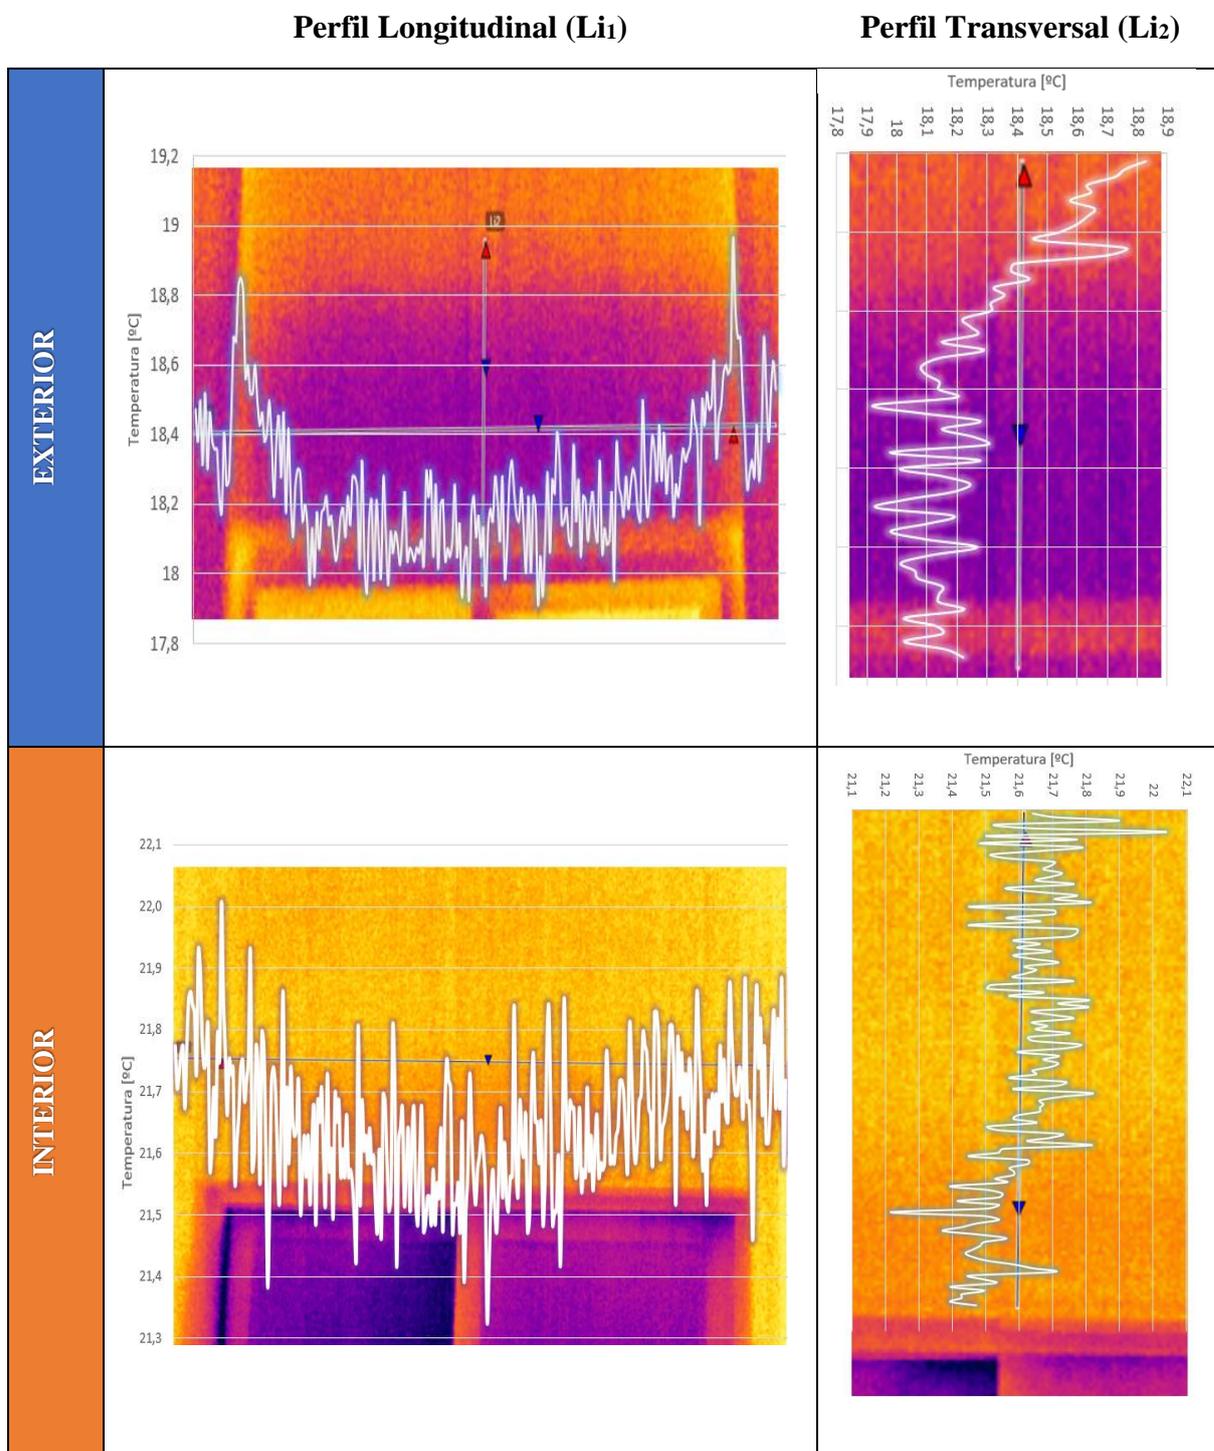
Como se pode observar pela análise dos perfis longitudinais do Quadro 5.5, é notório o pico de temperaturas superficiais nos limites laterais da caixa de estore. Mais ainda, é visualmente perceptível que este pico se estende a cotas superiores do edifício, evidenciando um ponto fraco de isolamento térmico generalizado aí presente. Esta situação verifica-se tanto no exterior, como no interior, embora de uma forma substancialmente menos notória neste último.

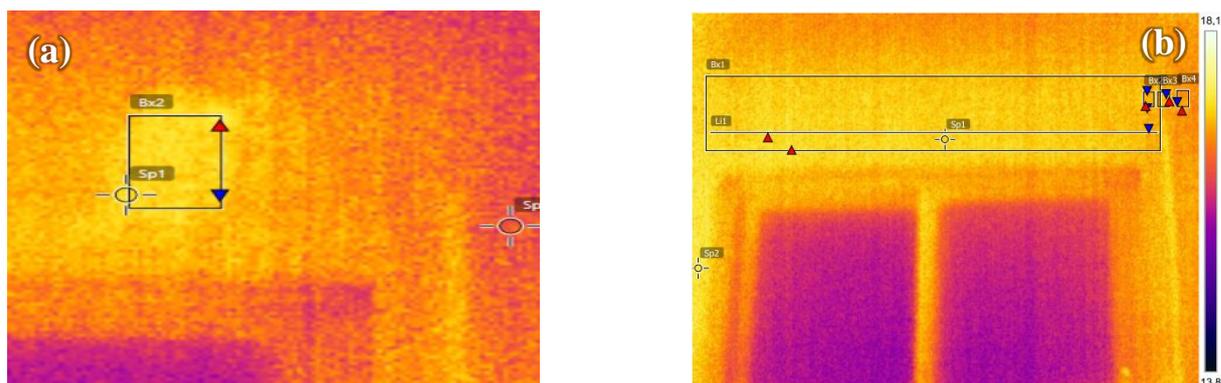
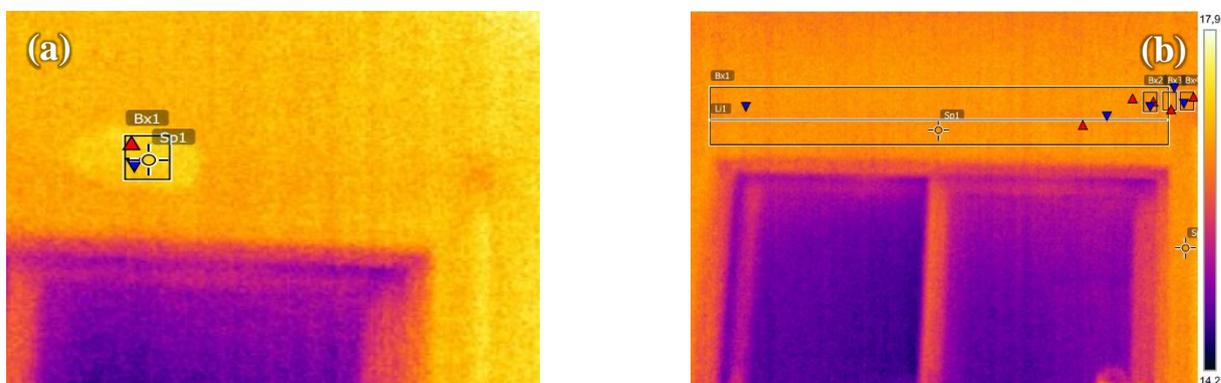
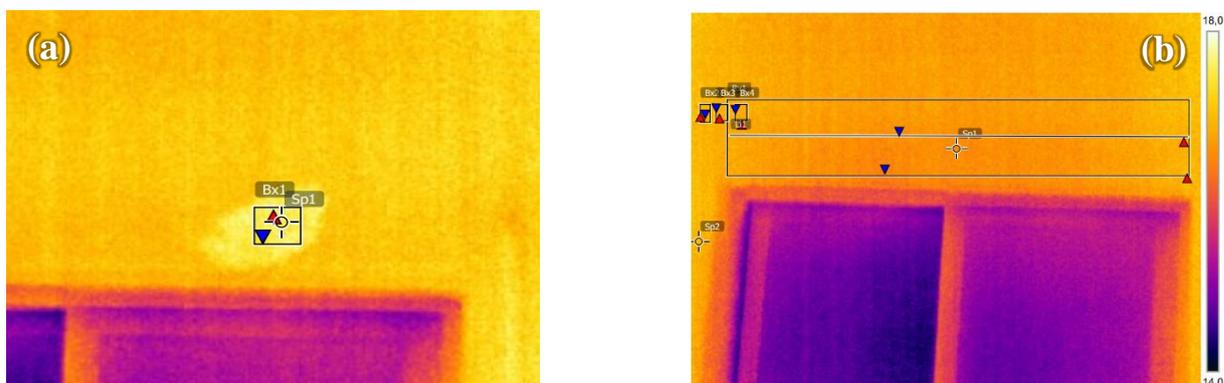
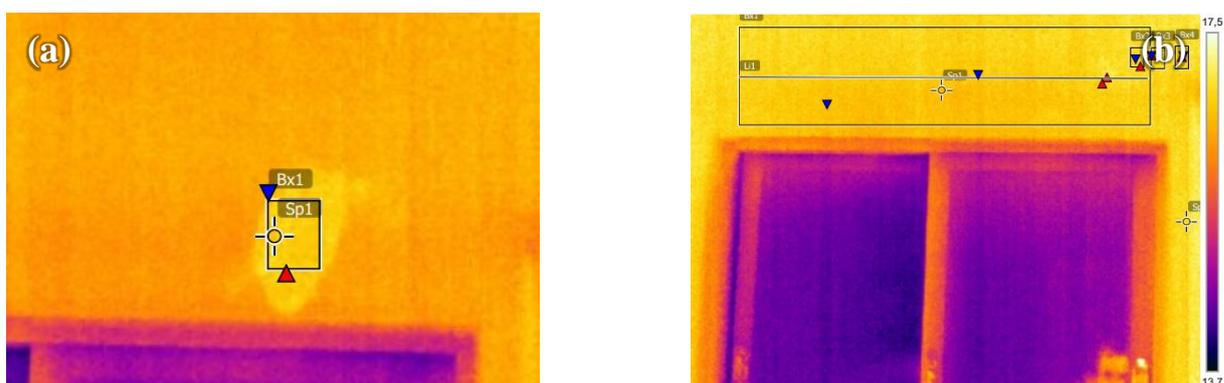
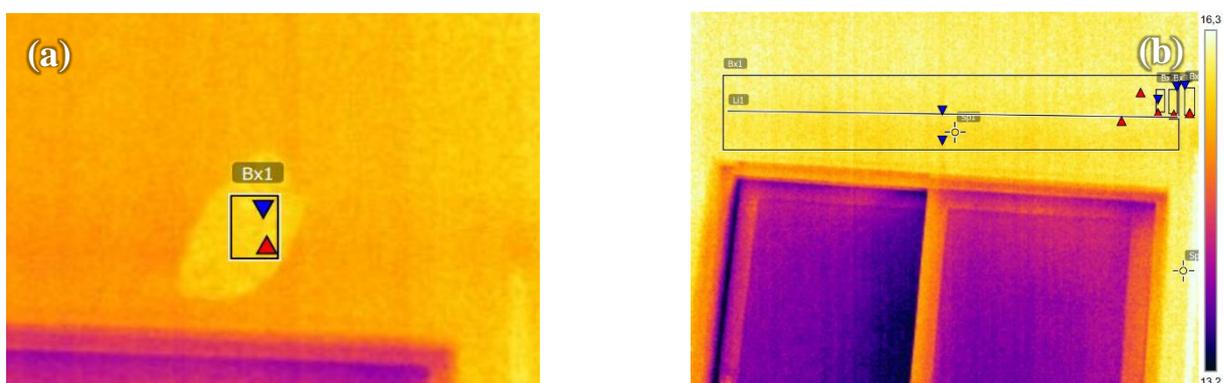
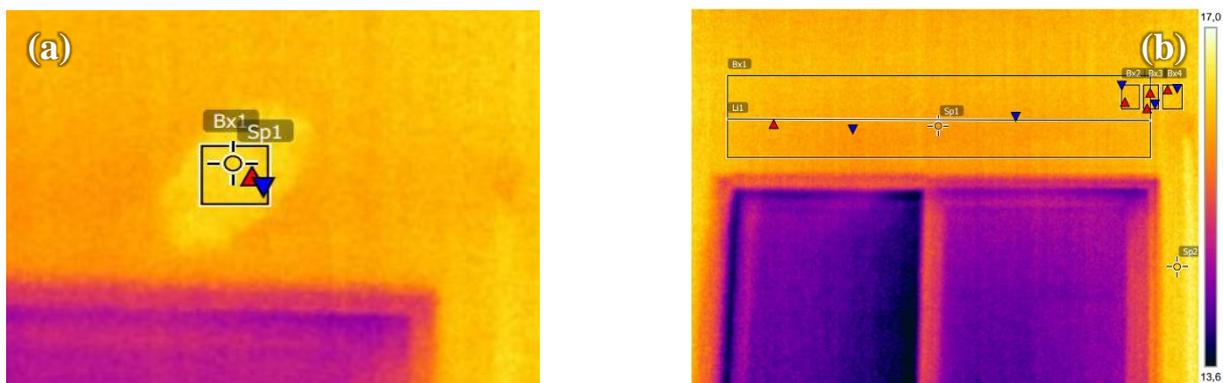
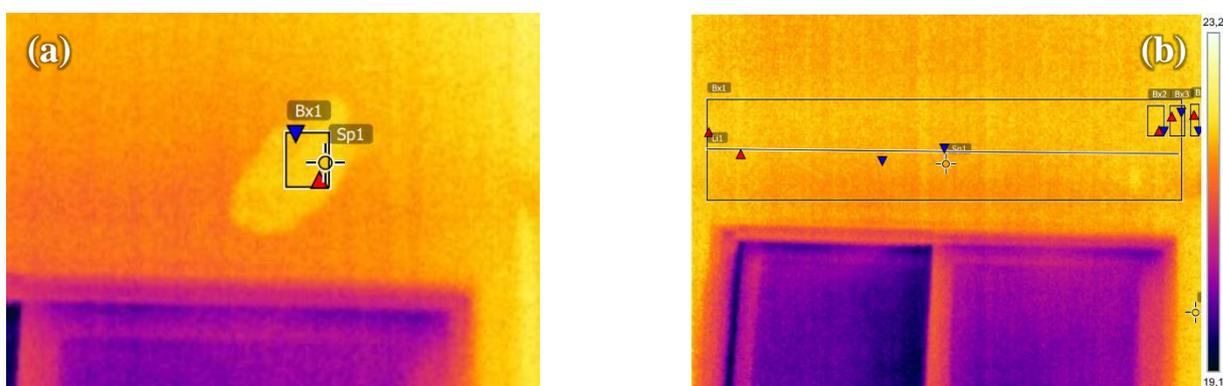
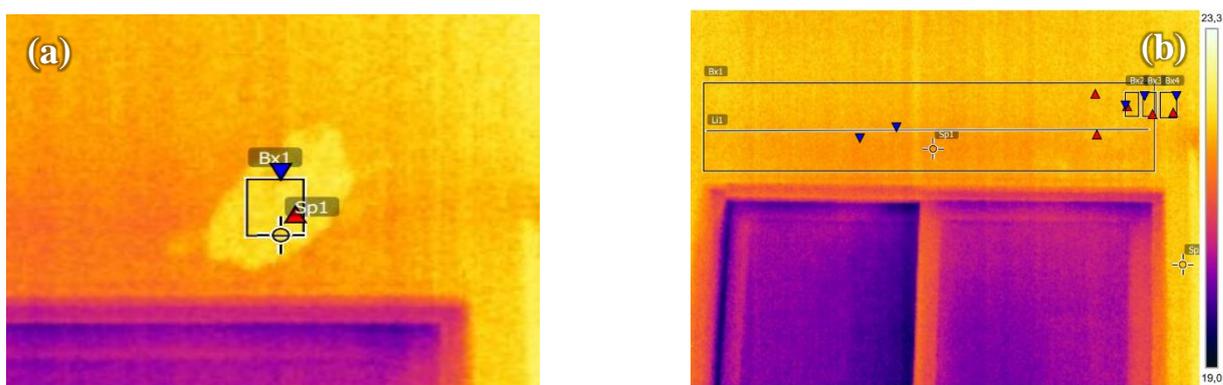
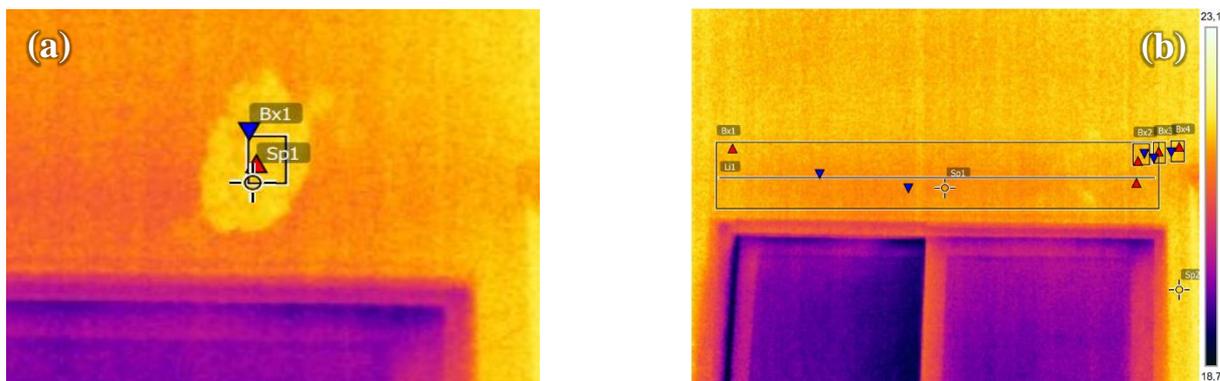
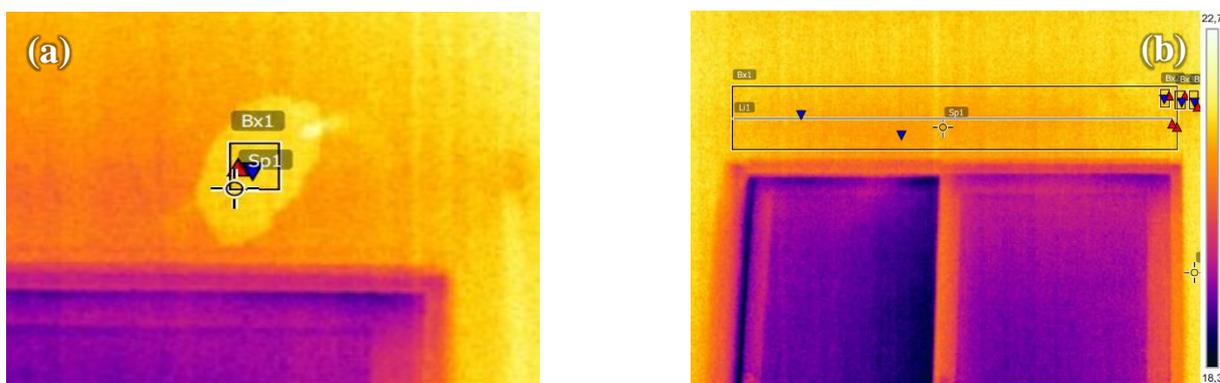
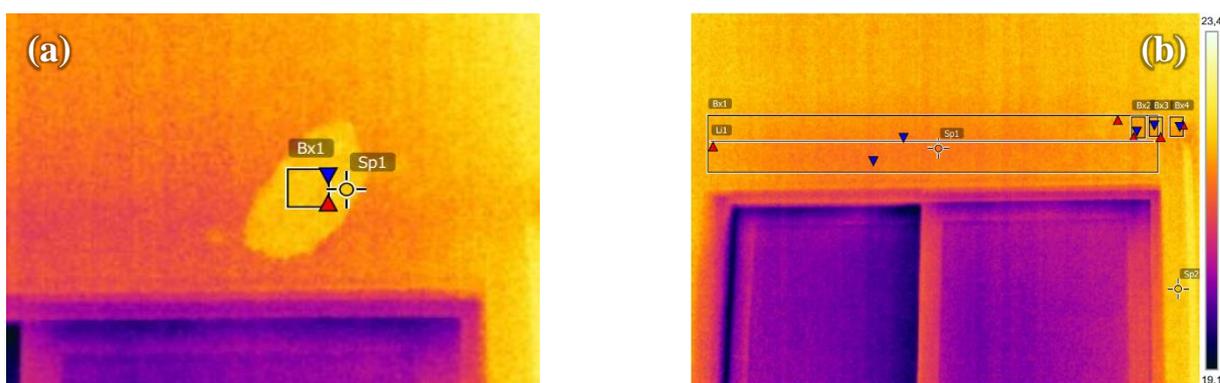
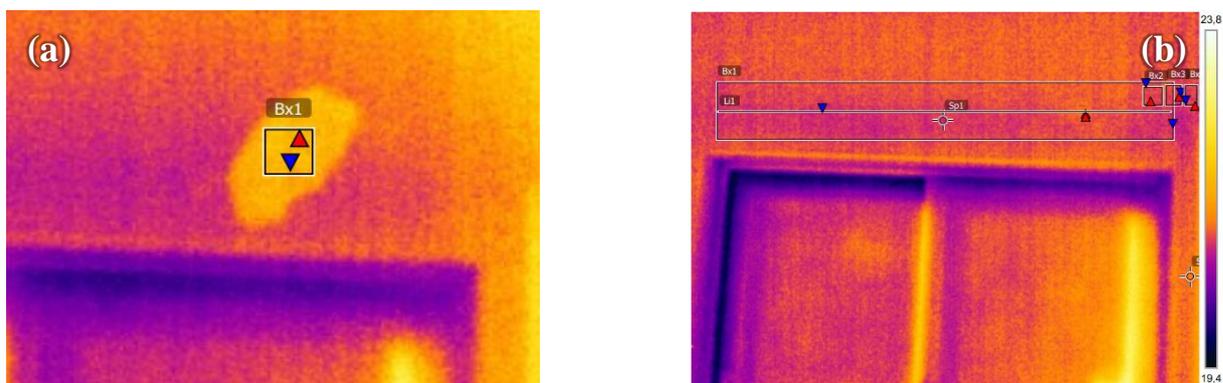
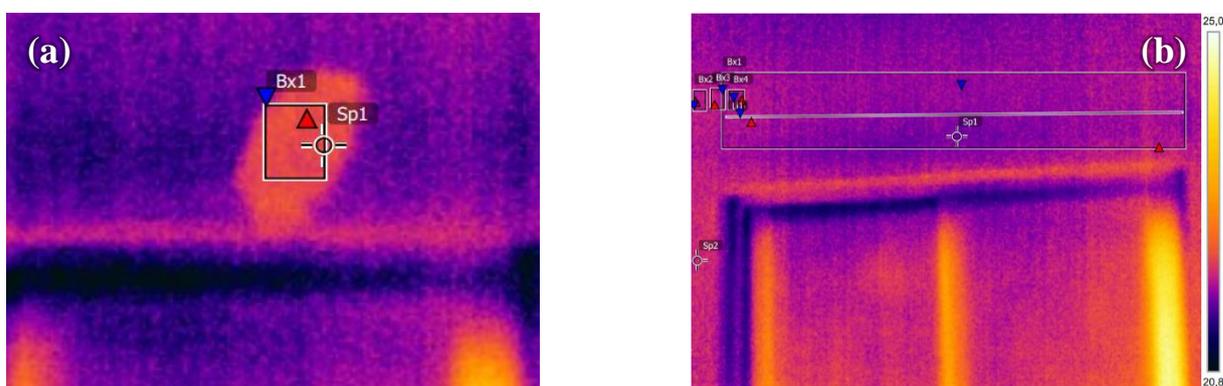
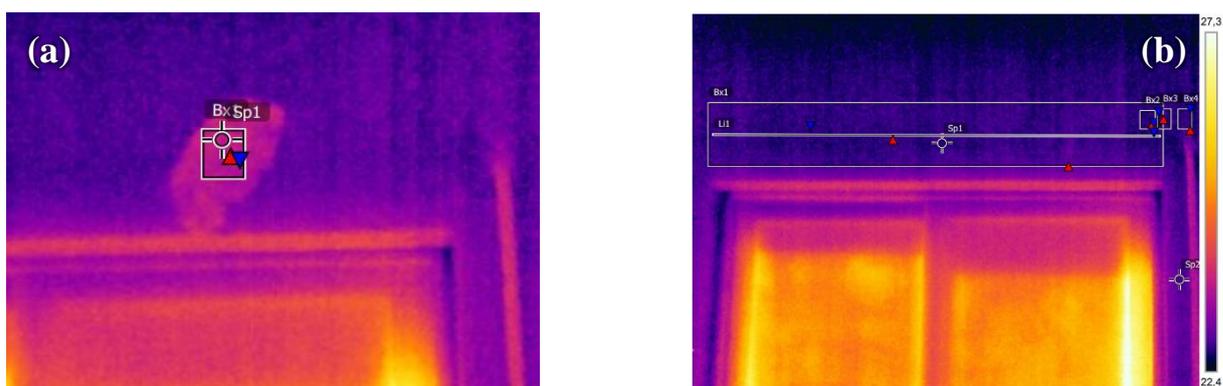
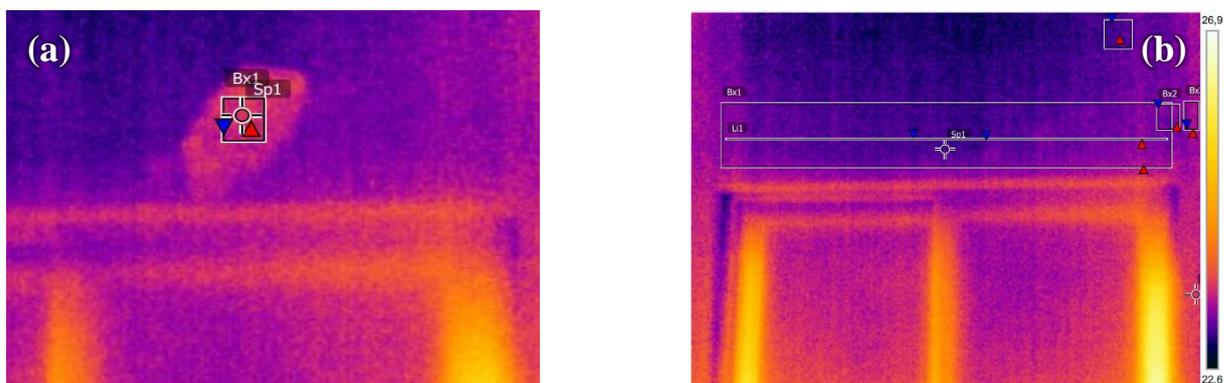
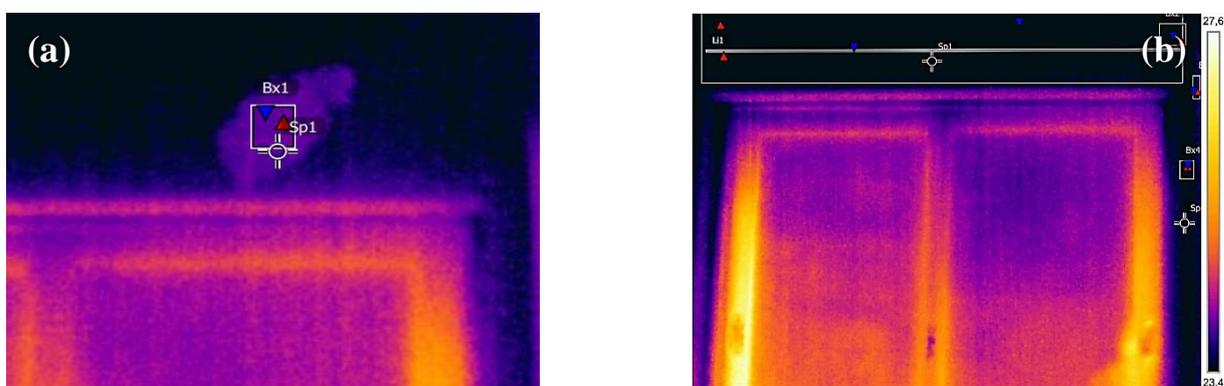
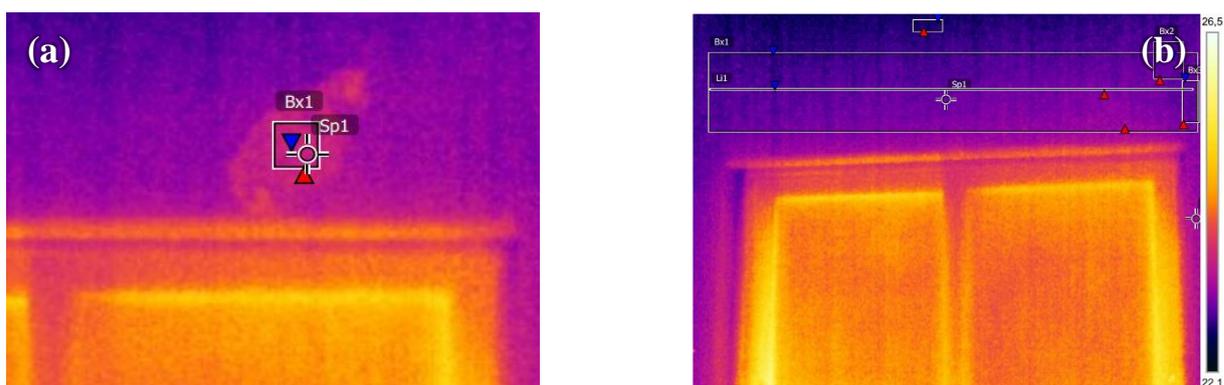
Figura A-0 – Termogramas no interior da habitação correspondentes ao instante I_0 : (a) termograma da folha de papel de alumínio; (b) termograma da zona em estudo.

Figura A-1 – Termogramas no interior da habitação correspondentes ao instante I_1 : (a) termograma da folha de papel de alumínio; (b) termograma da zona em estudo.

Figura A-2 – Termogramas no interior da habitação correspondentes ao instante I₂: (a) termograma da folha de papel de alumínio; (b) termograma da zona em estudo.

Figura A-3 – Termogramas no interior da habitação correspondentes ao instante I₃: (a) termograma da folha de papel de alumínio; (b) termograma da zona em estudo.

Figura A-4 – Termogramas no interior da habitação correspondentes ao instante I₄: (a) termograma da folha de papel de alumínio; (b) termograma da zona em estud

Figura A-5 – Termogramas no interior da habitação correspondentes ao instante I₅: (a) termograma da folha de papel de alumínio; (b) termograma da zona em estudo.

Figura A-6 – Termogramas no interior da habitação correspondentes ao instante I₆: (a) termograma da folha de papel de alumínio; (b) termograma da zona em estudo.

Figura A-7 – Termogramas no interior da habitação correspondentes ao instante I₇: (a) termograma da folha de papel de alumínio; (b) termograma da zona em estudo.

Figura A-8 – Termogramas no interior da habitação correspondentes ao instante I₈: (a) termograma da folha de papel de alumínio; (b) termograma da zona em estudo.

Figura A-9 – Termogramas no interior da habitação correspondentes ao instante I₉: (a) termograma da folha de papel de alumínio; (b) termograma da zona em estudo.

Figura A-10 – Termogramas no interior da habitação correspondentes ao instante I₁₀: (a) termograma da folha de papel de alumínio; (b) termograma da zona em estudo

Figura A-11 – Termogramas no interior da habitação correspondentes ao instante I_{11} : (a) termograma da folha de papel de alumínio; (b) termograma da zona em estudo.

Figura A-12 – Termogramas no interior da habitação correspondentes ao instante I_{12} : (a) termograma da folha de papel de alumínio; (b) termograma da zona em estudo.

Figura A-13 – Termogramas no interior da habitação correspondentes ao instante I_{13} : (a) termograma da folha de papel de alumínio; (b) termograma da zona em estudo

Figura A-14 – Termogramas no interior da habitação correspondentes ao instante I_{14} : (a) termograma da folha de papel de alumínio; (b) termograma da zona em estudo.

Figura A-15 – Termogramas no interior da habitação correspondentes ao instante I_{15} : (a) termograma da folha de papel de alumínio; (b) termograma da zona em estudo.

Figura A-16 – Termogramas no interior da habitação correspondentes ao instante I_{16} : (a) termograma da folha de papel de alumínio; (b) termograma da zona em estudo.

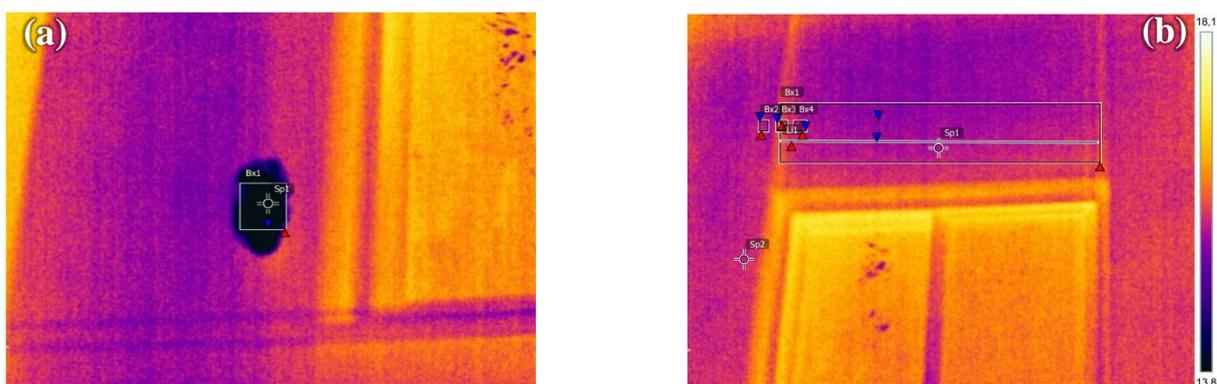
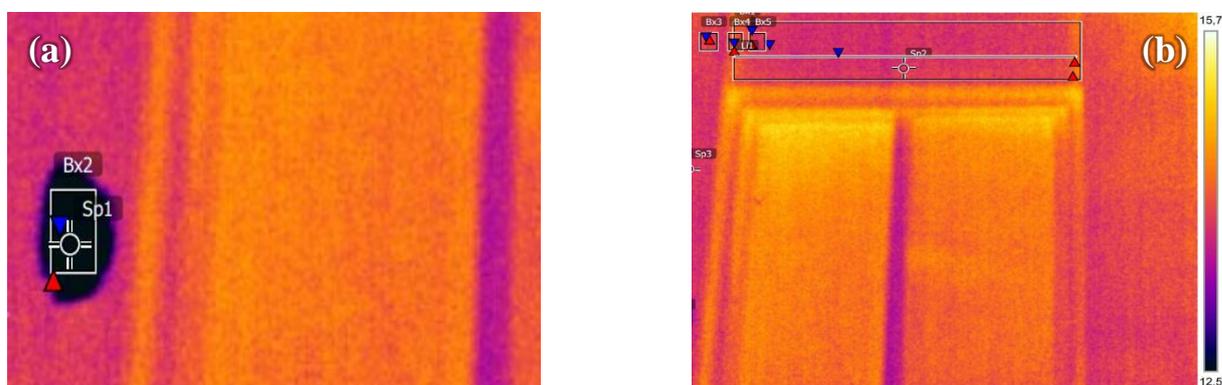
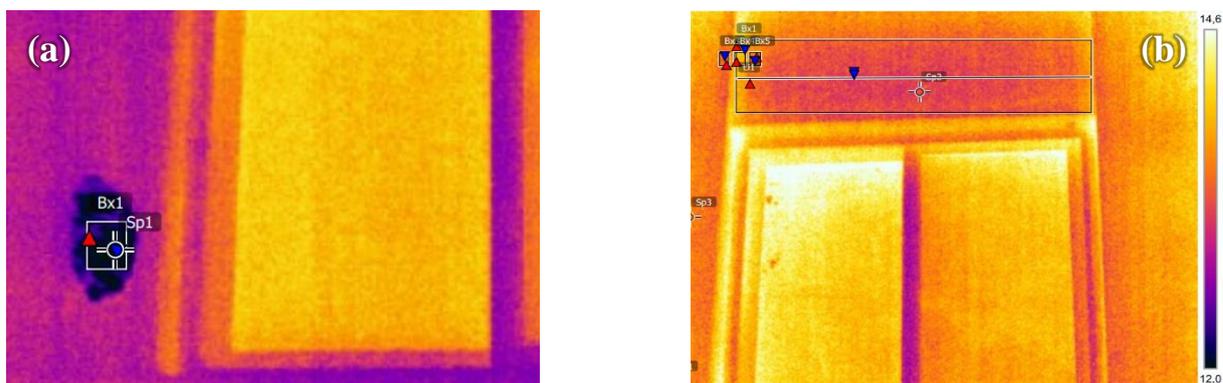
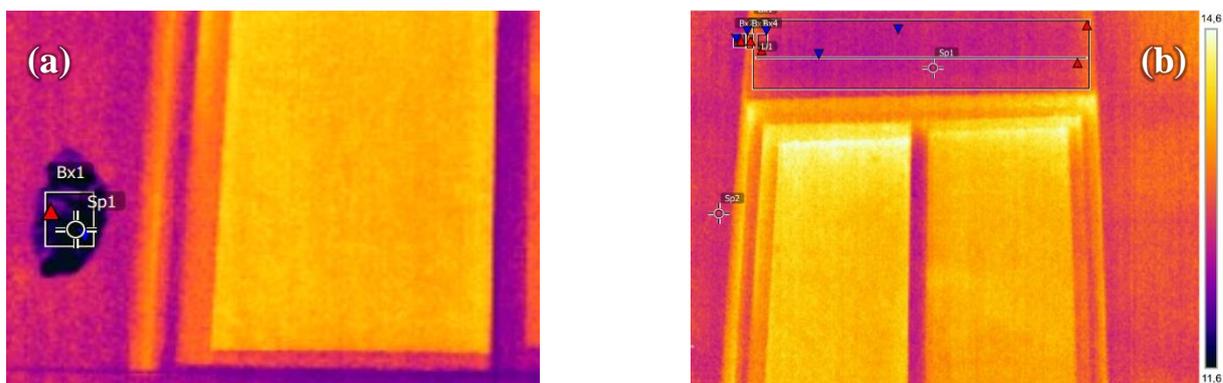
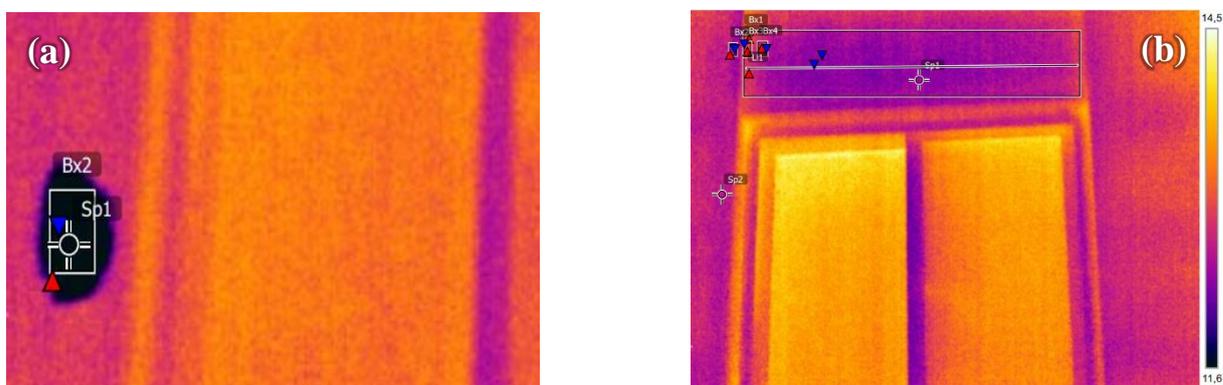
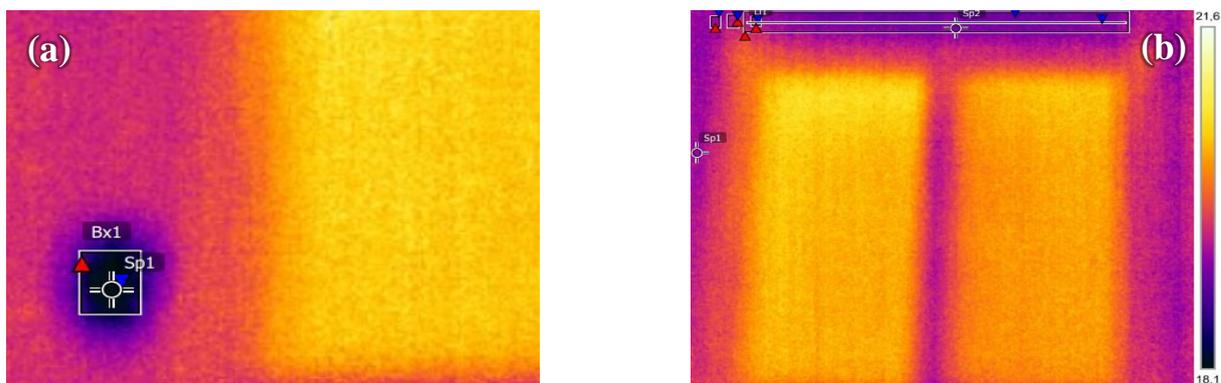
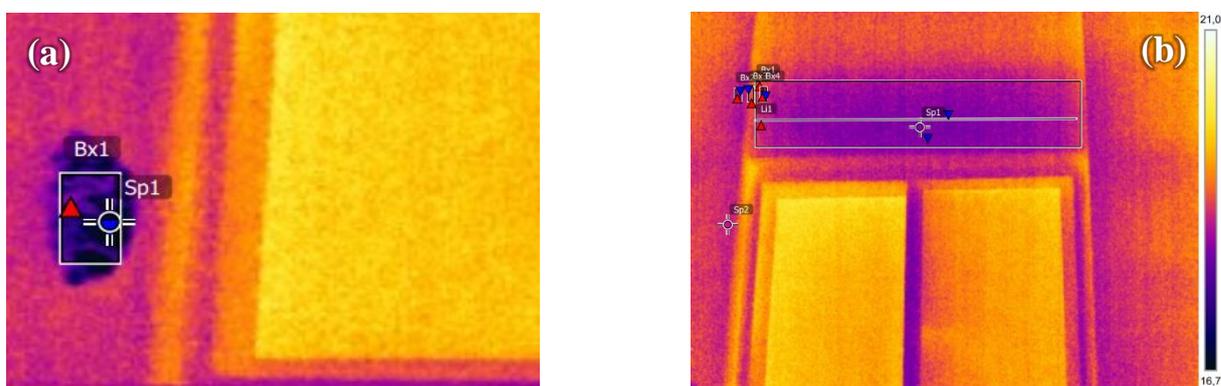
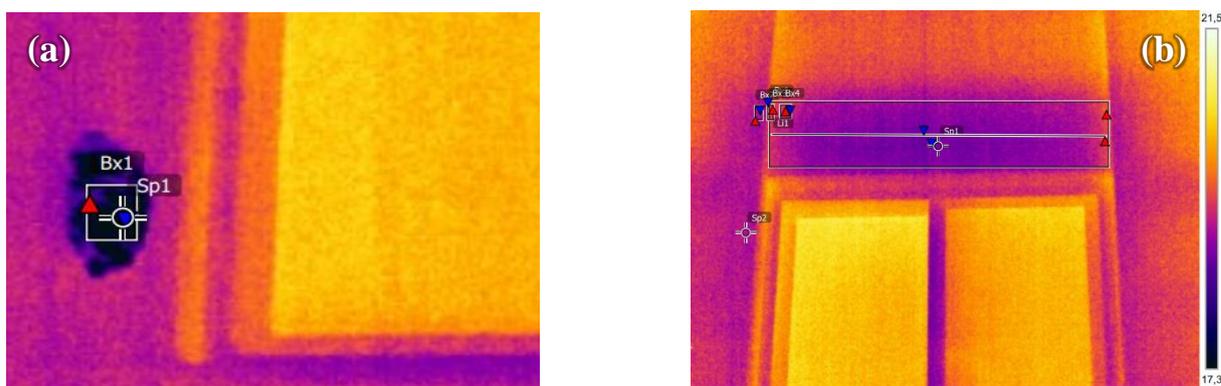
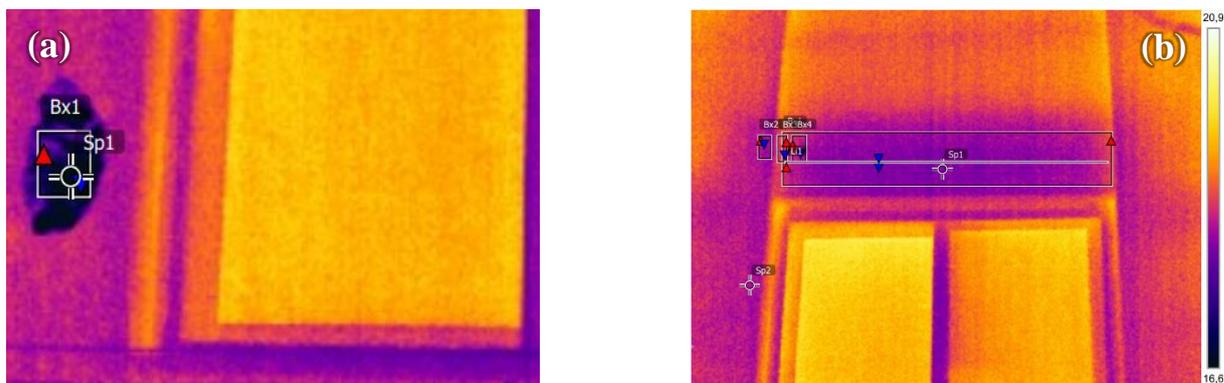
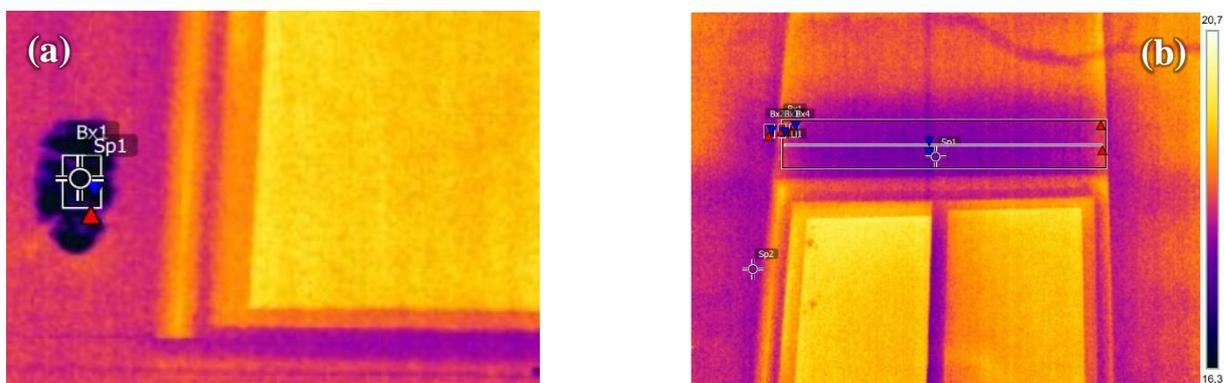
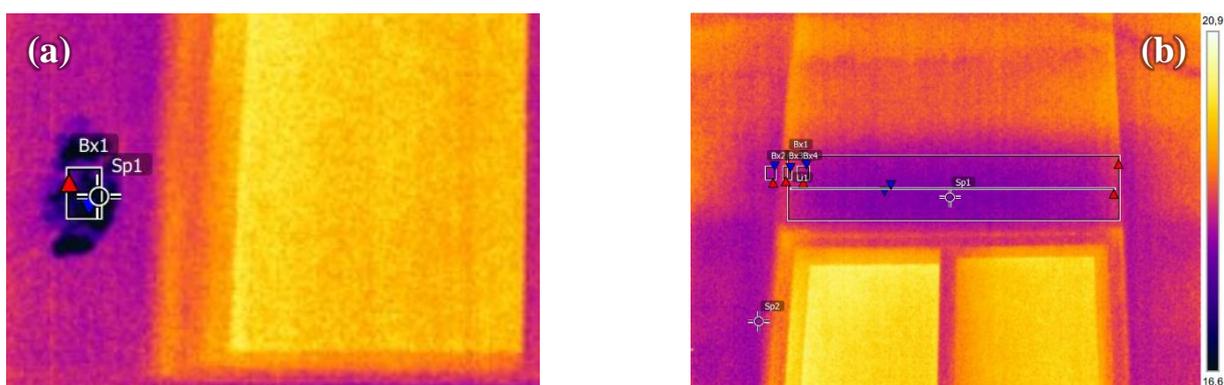
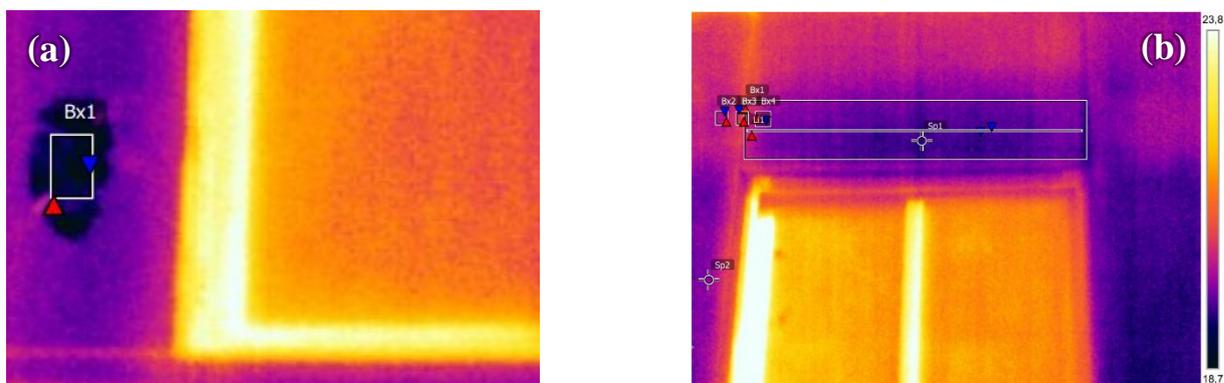
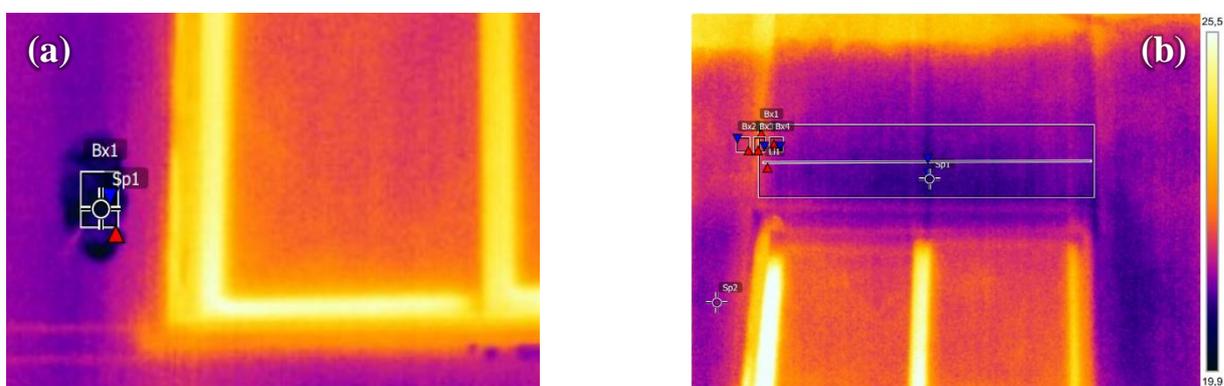
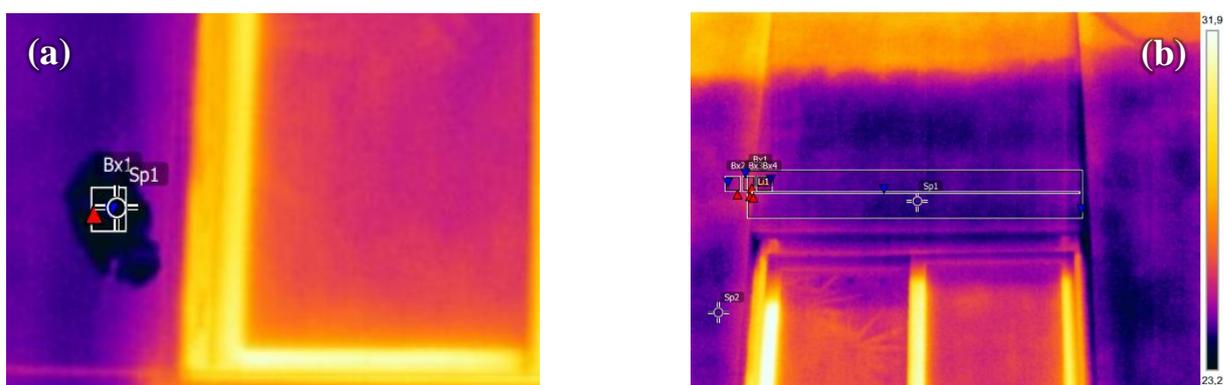
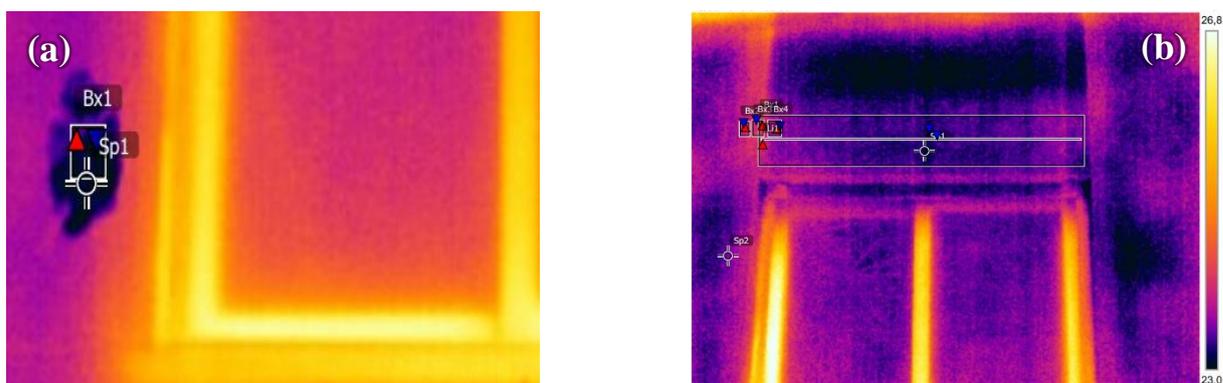
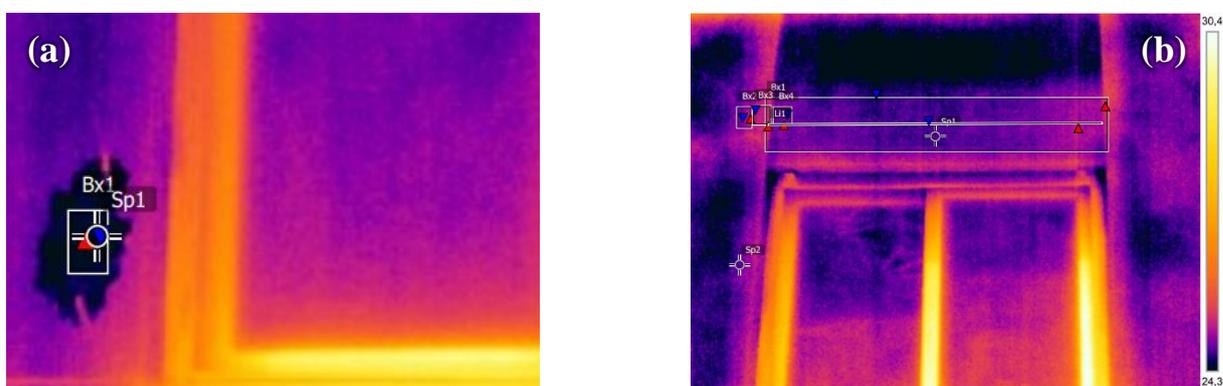
Figura B-0 – Termogramas no exterior da habitação correspondentes ao instante I_0 : (a) termograma da folha de papel de alumínio; (b) termograma da zona em estudo.

Figura B-1 – Termogramas no exterior da habitação correspondentes ao instante I_1 : (a) termograma da folha de papel de alumínio; (b) termograma da zona em estudo.

Figura B-2 – Termogramas no exterior da habitação correspondentes ao instante I_2 : (a) termograma da folha de papel de alumínio; (b) termograma da zona em estudo.

Figura B-3 – Termogramas no exterior da habitação correspondentes ao instante I_3 : (a) termograma da folha de papel de alumínio; (b) termograma da zona em estudo.

Figura B-4 – Termogramas no exterior da habitação correspondentes ao instante I_4 : (a) termograma da folha de papel de alumínio; (b) termograma da zona em estudo.

Figura B-5 – Termogramas no exterior da habitação correspondentes ao instante I₅: (a) termograma da folha de papel de alumínio; (b) termograma da zona em estudo.

Figura B-6 – Termogramas no exterior da habitação correspondentes ao instante I₆: (a) termograma da folha de papel de alumínio; (b) termograma da zona em estudo.

Figura B-7 – Termogramas no exterior da habitação correspondentes ao instante I₇: (a) termograma da folha de papel de alumínio; (b) termograma da zona em estudo.

Figura B-8 – Termogramas no exterior da habitação correspondentes ao instante I_8 : (a) termograma da folha de papel de alumínio; (b) termograma da zona em estudo.

Figura B-9 – Termogramas no exterior da habitação correspondentes ao instante I_9 : (a) termograma da folha de papel de alumínio; (b) termograma da zona em estudo.

Figura B-10 – Termogramas no exterior da habitação correspondentes ao instante I_{10} : (a) termograma da folha de papel de alumínio; (b) termograma da zona em estudo.

Figura B-11 – Termogramas no exterior da habitação correspondentes ao instante I_{11} : (a) termograma da folha de papel de alumínio; (b) termograma da zona em estudo.

Figura B-12 – Termogramas no exterior da habitação correspondentes ao instante I_{12} : (a) termograma da folha de papel de alumínio; (b) termograma da zona em estudo.

Figura B-13 – Termogramas no exterior da habitação correspondentes ao instante I_{13} : (a) termograma da folha de papel de alumínio; (b) termograma da zona em estudo.

Figura B-14 – Termogramas no exterior da habitação correspondentes ao instante I_{14} : (a) termograma da folha de papel de alumínio; (b) termograma da zona em estudo.

Figura B-15 – Termogramas no exterior da habitação correspondentes ao instante I_{15} : (a) termograma da folha de papel de alumínio; (b) termograma da zona em estudo.
