**VULNERABILIDADE HIDROGEOMORFOLÓGICA E  
CLIMÁTICA NA BACIA DO RIO CUROCA, ANGOLA**

Dissertação no âmbito do Mestrado em Geociências, área de especialização em Ambiente e Ordenamento

Setembro de 2019

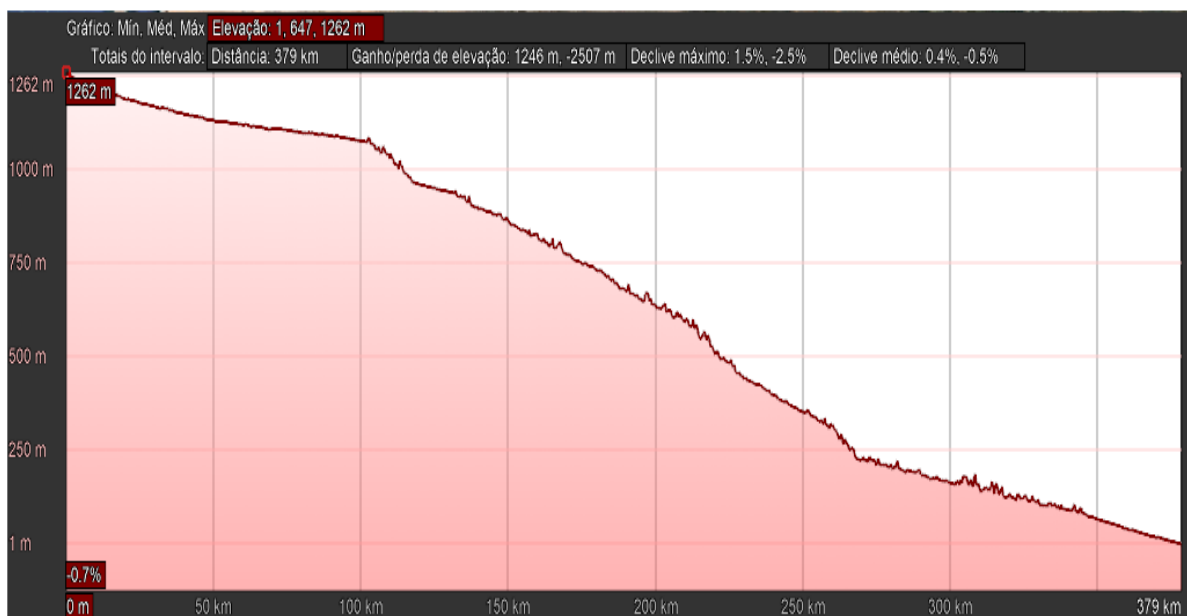
- curso superior, dos 1262m aos 950m e uma extensão de 126km;
- curso intermédio, dos 950m aos 250m com comprimento de 124km; e
- curso inferior, dos 250m aos 4m com cerca de 128km.

Figura 8- Perfil de elevação do rio Curoca (Google Earth Pro, 2019).

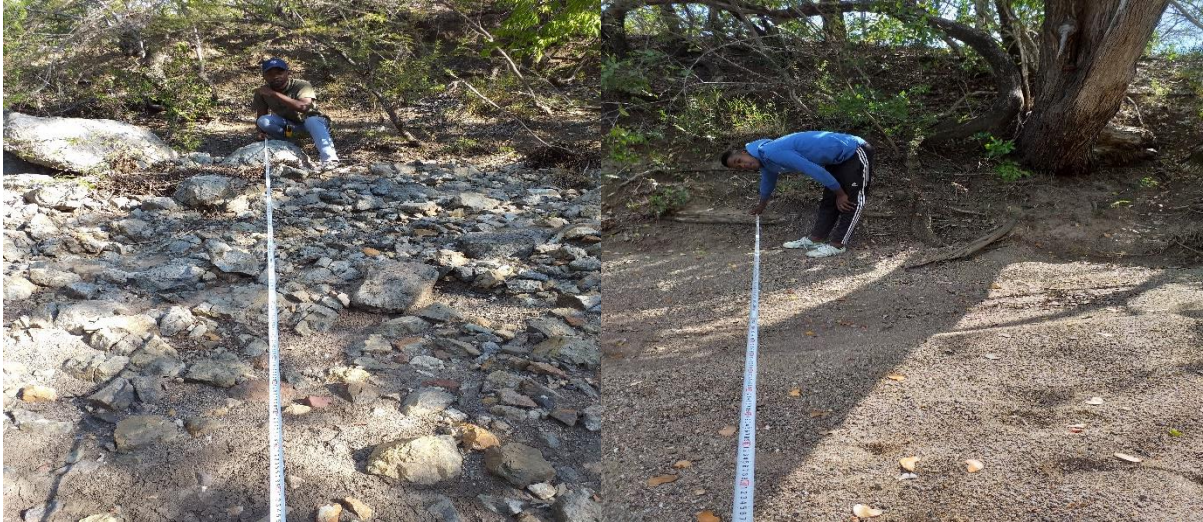
Foi possível ainda efetuar medições da seção transversal do rio Curoca em quatro (4) locais, sendo dois pontos na região de Malutuvo (Figura 33), um na Pediva e um na região de Paiva, utilizando-se neste último, o comprimento da ponte sob o rio. Fez-se também a avaliação da geometria do depósito fluvial de vertente do rio Curoca na região de Pocolo, com altura de 1,13 m e outro na região de Malutuvo, com altura de 1,70 m (Figura 34).

Figura 33- Medição da secção transversal do canal menor do rio Curoca em Malutuvo.

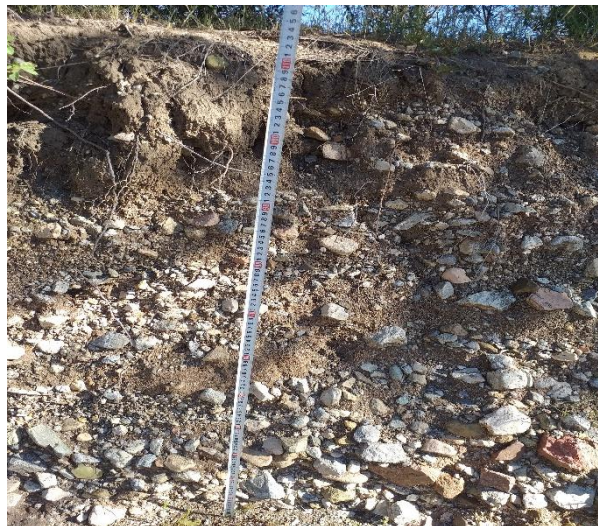
Figura 34- Avaliação da espessura do depósito fluvial com o perfil do solo no Pocolo.

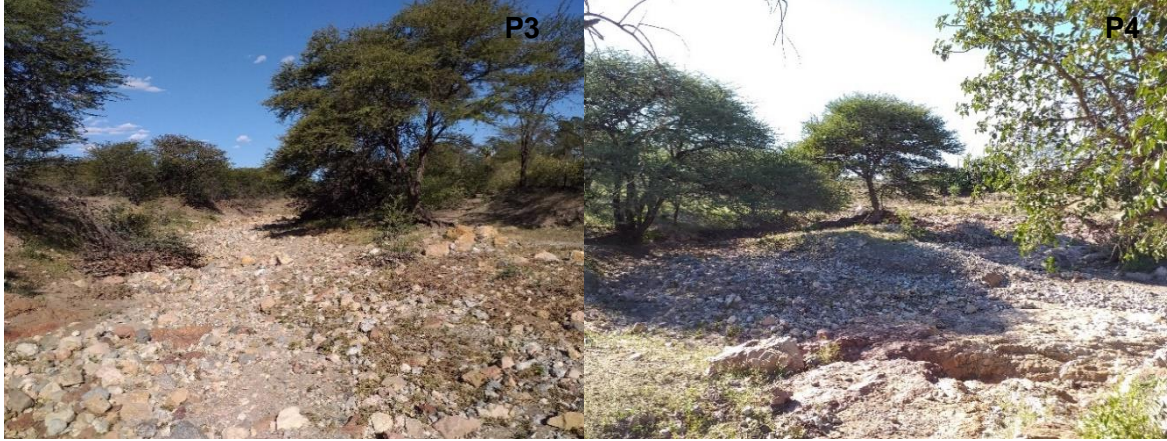
Os depósitos são grosseiros com a maioria dos constituintes formados por calhaus (256mm a 64mm) e cascalho e areão (entre 64mm e 2mm), e com uma parte arenosa grosseira com uma representação granulométrica em torno a 20%. Os fragmentos rochosos são genericamente angulosos e sub-angulosos de baixa esfericidade.

Figura 39- Formas fluviais em Pocolo, P3- vale com depósito de calhaus angulosos; P4- leito com depósito fluvial torrencial angulosos e mal calibrados.

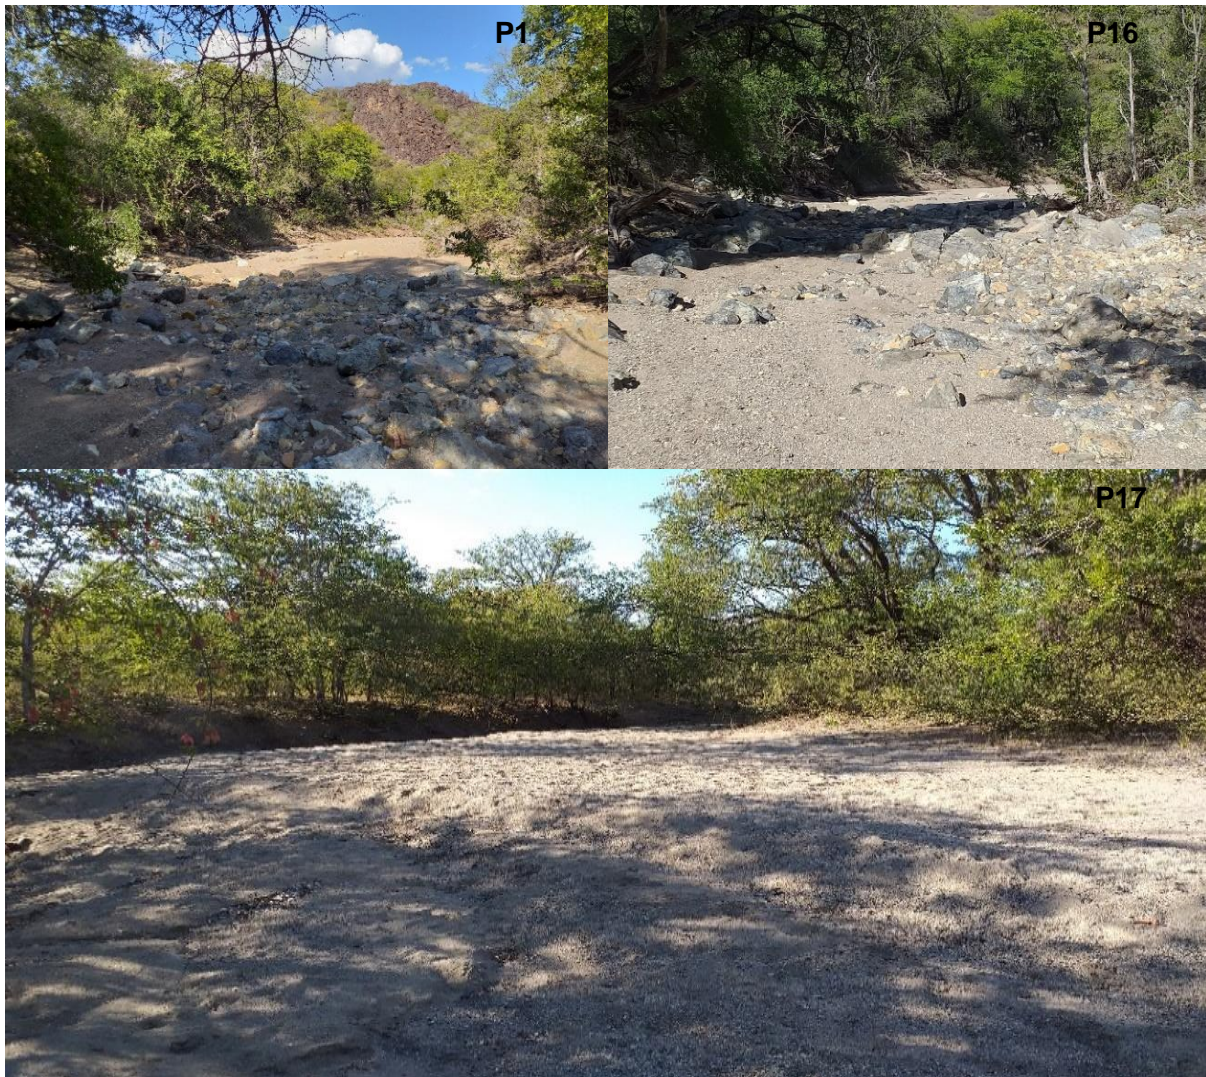
Figura 40- Formas fluviais em Malutovo.

P1- canal fluvial com ligeira quebra de declive longitudinal (evidenciando degrau) formado por afloramento rochoso constituído com depósitos arenosos mal calibrados; P16- canal fluvial e depósito arenoso com locais de transporte de blocos de granito em regime torrencial; P17- leito com sinuosidade considerável, apresentando banco de areia mal calibrado, escavamento da margem direita (côncava) e deposição na margem esquerda (convexa).

Na região de Malutuvo (Figura 40), o leito apresenta grandes bancos de areia mal calibrados, em alguns percursos as rochas graníticas do soco ficam expostas e formam blocos que funcionam como barreiras aos bancos de areia, as margens, onde se fixam árvores de médio a grande porte, são bastante vegetadas, verifica-se que a margem direita é mais elevada que a esquerda, denotando um perfil transversal ativo de erosão fluvial.

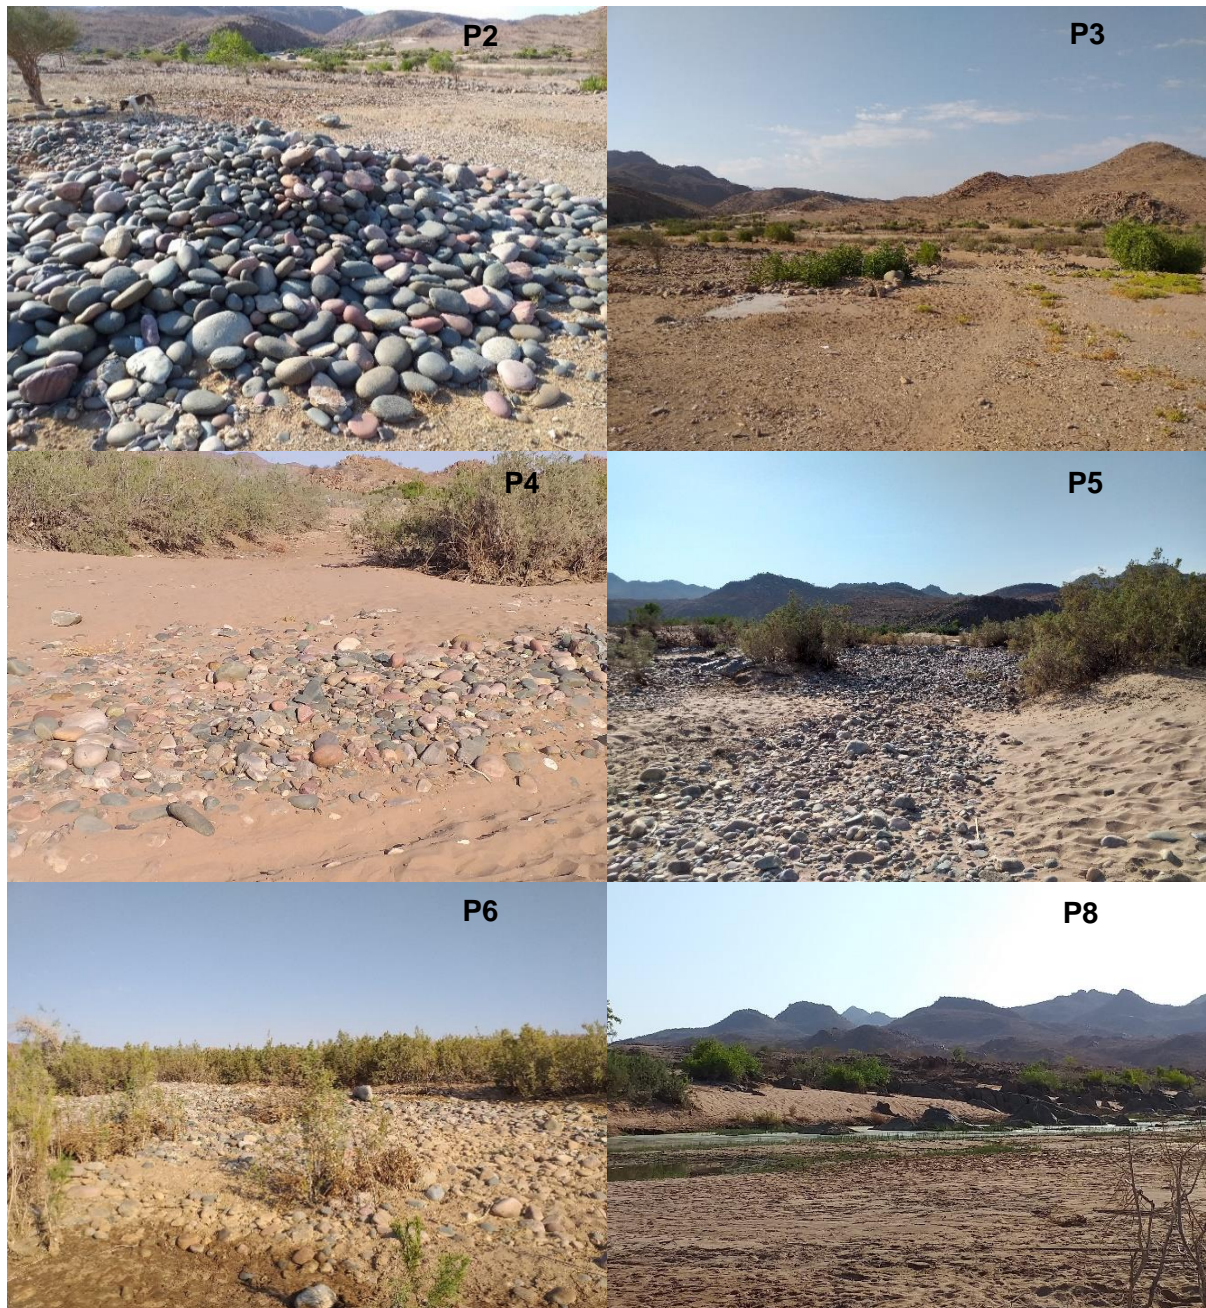
Figura 41- formas fluviais na Pediva.

P2- calhaus rolados de origem torrencial na Pediva; P3- canal fluvial vegetado em vale alargado na Pediva; P4- calhaus rolados no leito menor na Pediva; P5- calhaus rolados em leito maior; P6- depósito fluvial cascalhento Pediva. P8- linha de água vestigial em leito vazante e banco de areia com afloramentos de xistos do complexo xisto-quartzítico (2000 a 200 m.a).

O leito maior está praticamente livre e evidenciam-se algumas barras longitudinais no leito menor do rio, que chegam a formar ilhas (típico de rios com bastante energia). Os bancos de areia apresentam-se com vegetação autóctone, as margens também são vegetadas, dada alguma retenção de água. O soco composto por rochas metamórficas bastante alteradas aparece exposto, observando-se alguns blocos de xistos com veios de quartzo. As formas evidenciadas *in situ* na Pediva são mostradas na Figura 41 e 42.

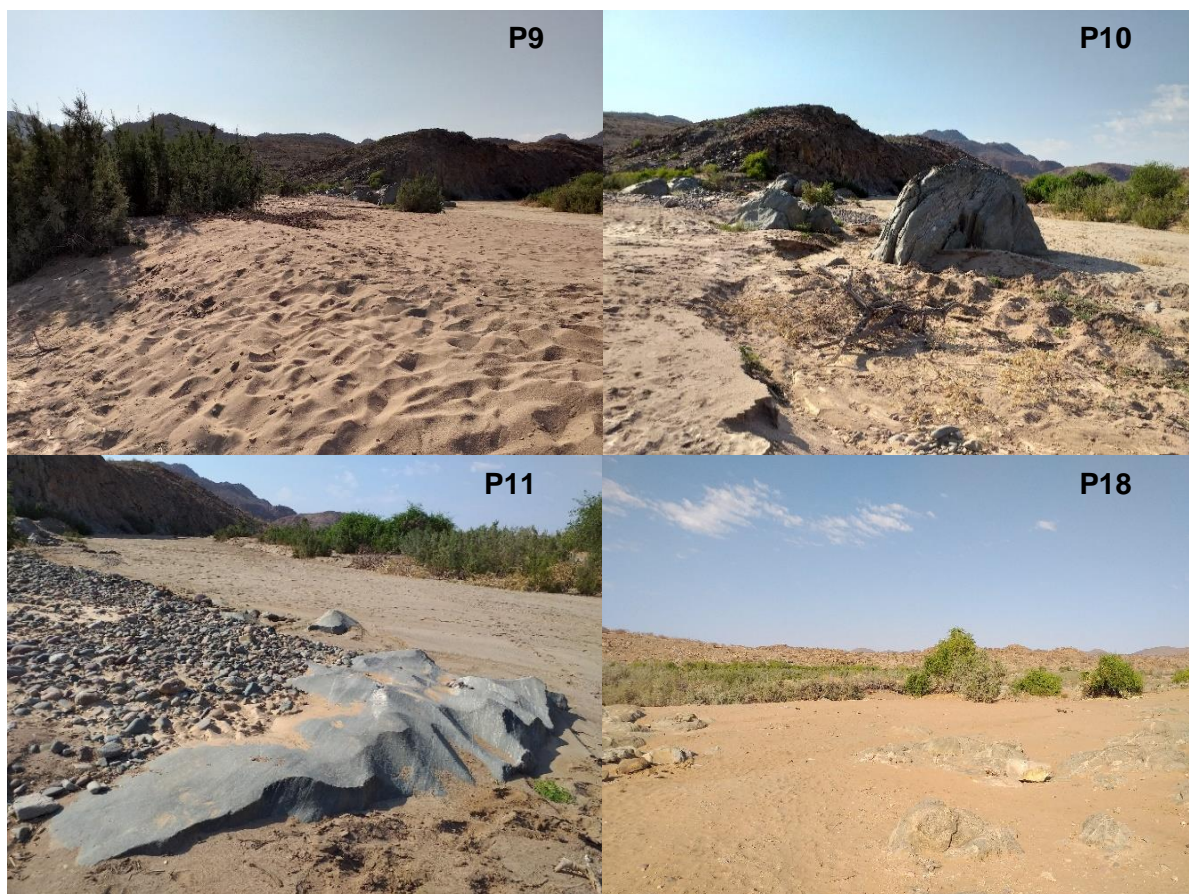
Figura 42- Formas Fluviais na Pediva.

P9- banco de areia fina vegetado no leito do rio; P10- leito do rio com afloramento de bloco xisto-quartzítico resistente a erosão; P11- leito menor e de inundação com depósito de calhaus e rochas metamórficas do soco; P18- leito menor com afloramento de blocos.

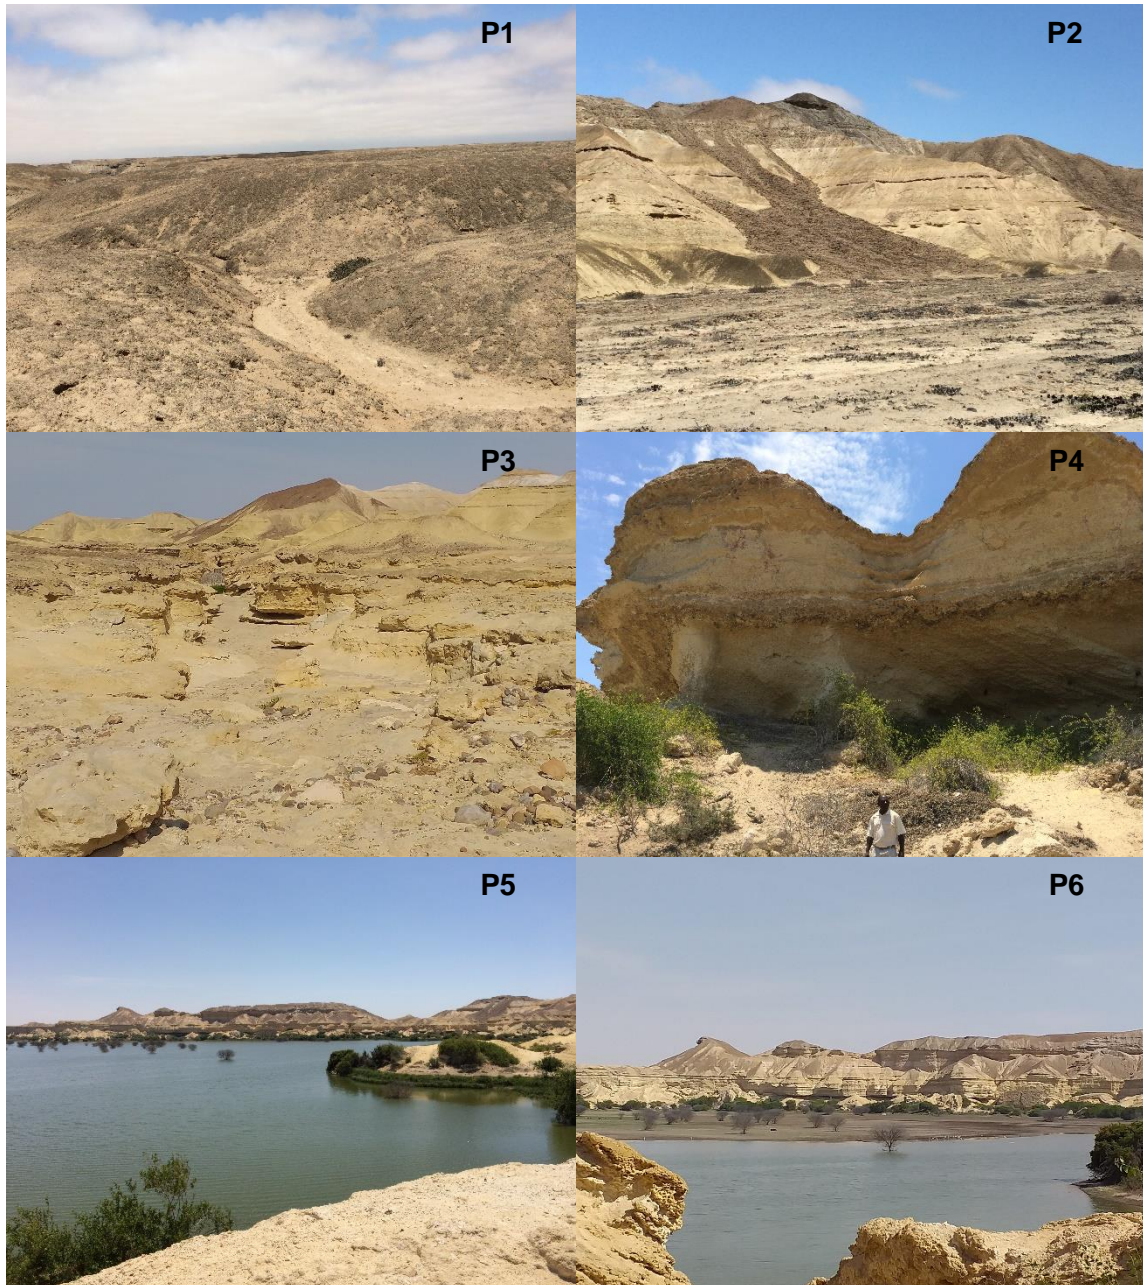
Figura 43- Formas Fluviais no Curoca e Arco.

P1- Ravinamentos causados por erosão hídrica e transporte de materiais móveis; P2- vertentes das unidades cretácicas do Arco; P3- sulco escavado sobre rochas sedimentares observando formas diferenciais de respostas à erosão eólica; P4- erosão diferencial dos termos arenosos cretácicos-quaternários no Arco, função da composição e cimentação dos diferentes termos líticos; P5- nível de água na lagoa do Arco em 2018; P6- nível de água na lagoa do Arco em 2019.

Os principais processos de meteorização das rochas carbonatadas das unidades cretácicas predominantes no Curoca e Arco (Figura 43), derivam principalmente da ação hidráulica, mas também eólica, dada a proximidade ao deserto do Namibe. Tavares et al., (2012), reconhecem na região a prevalência das formas de erosão e deposição, como bancos de depósitos fluviais, barras, lagos e lagunas, que criam um oásis natural num meio semiárido.

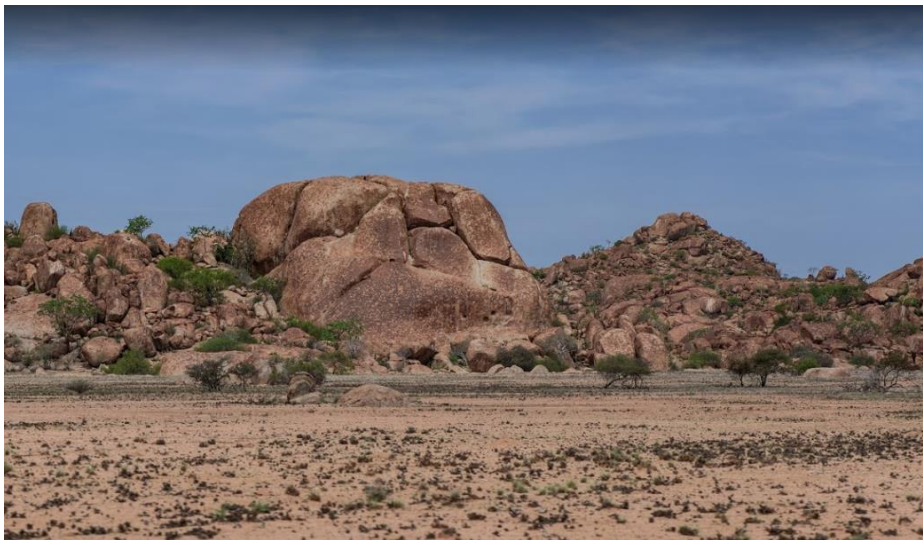
As rochas, gnaisses intensamente dobrados e fraturados e granitos menos alterados, apresentam juntas que conduzem os efeitos da meteorização, que dada a conservação de humidade no sopé, permitem o desenvolvimento de sectores côncavos e a uma meteorização profunda (Dinis et al., 2017). As juntas derivam da topografia, responsável pelo desenvolvimento de forças de tensão em vertentes abruptas e do fenómeno de dilatação, em consequência dos efeitos de forças horizontais de descompressão dos materiais à superfície das rochas (Figura 44). Nos casos em que as juntas não permanecem abertas, elas são preenchidas por materiais filonianos.

Figura 44- Bloco granítico com juntas e descamação superficial (Imagem: Thomas Kopp).

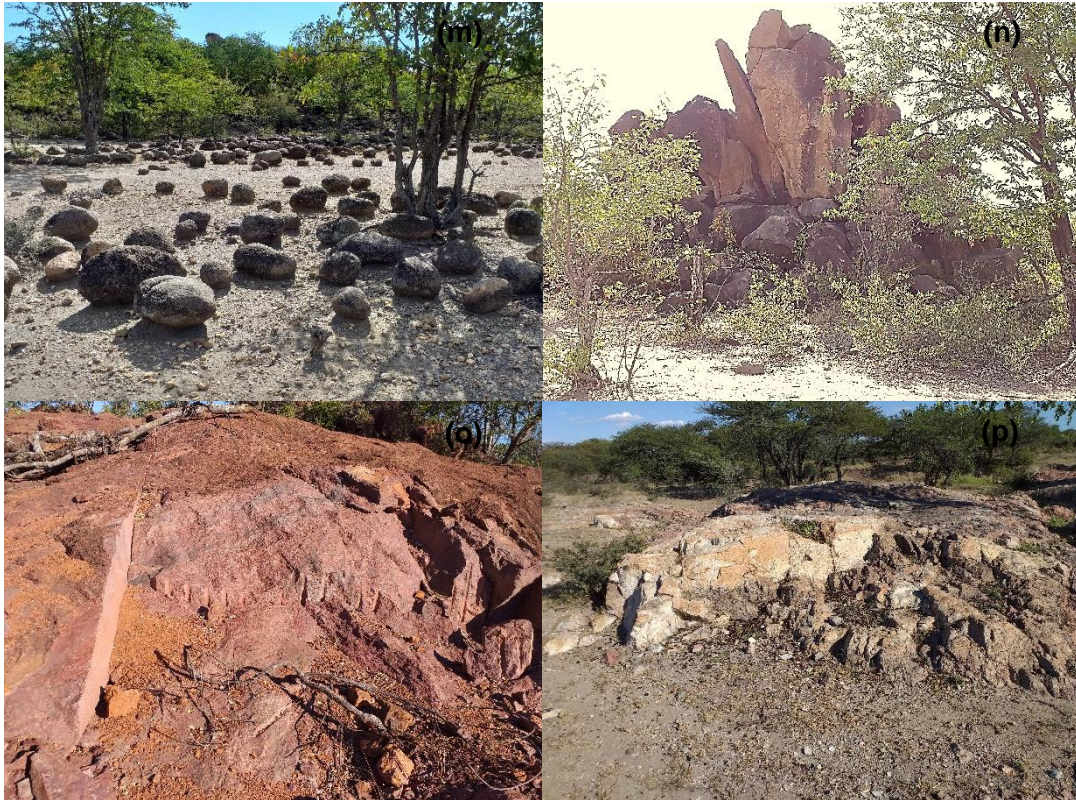
Figura 47- Formas de meteorização superficial em blocos graníticos da área de estudo

m- formas de alteração em blocos graníticos em bolas, de origem torrencial exumados das vertentes dos inselbergs; n- afloramento de bloco granítico em Malutuvo do complexo gabro-anortosítico. o- afloramento de granito vermelho no Pocolo, do grupo granitos vermelhos do Sudoeste, provavelmente da orogenia Quibariana, que corresponde a transição entre a orogenia Eburneana e a orogenia Pan-Africana do período Pré-câmbrico; p- afloramento granítico do complexo gabro-anortosítico, do princípio da orogenia Eburneana, de idade aproximada entre 36 m.a e 2040 m.a).

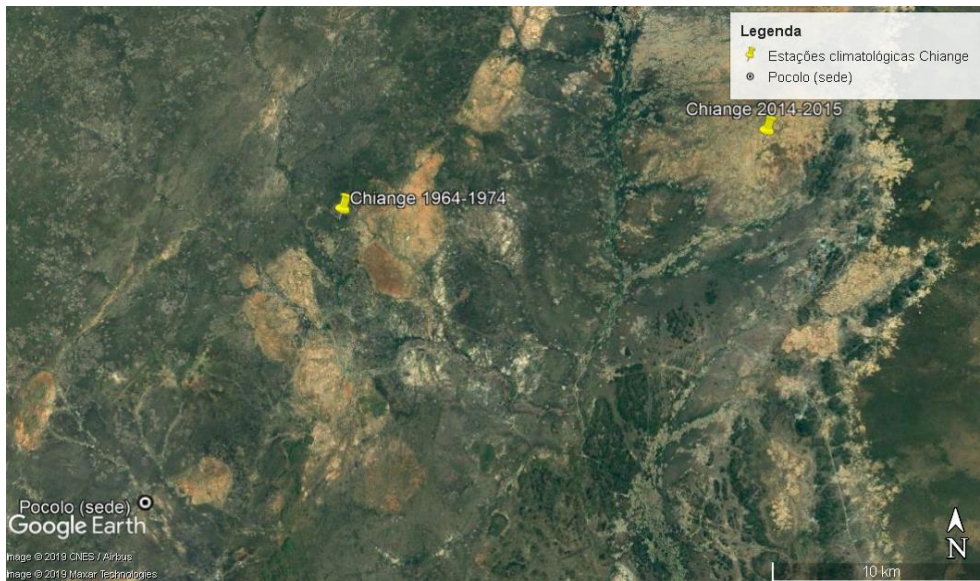
ANEXO I- Estações climáticas Chiange 1964-1974 e Chiange 2014-2015, distam entre si 20 km.

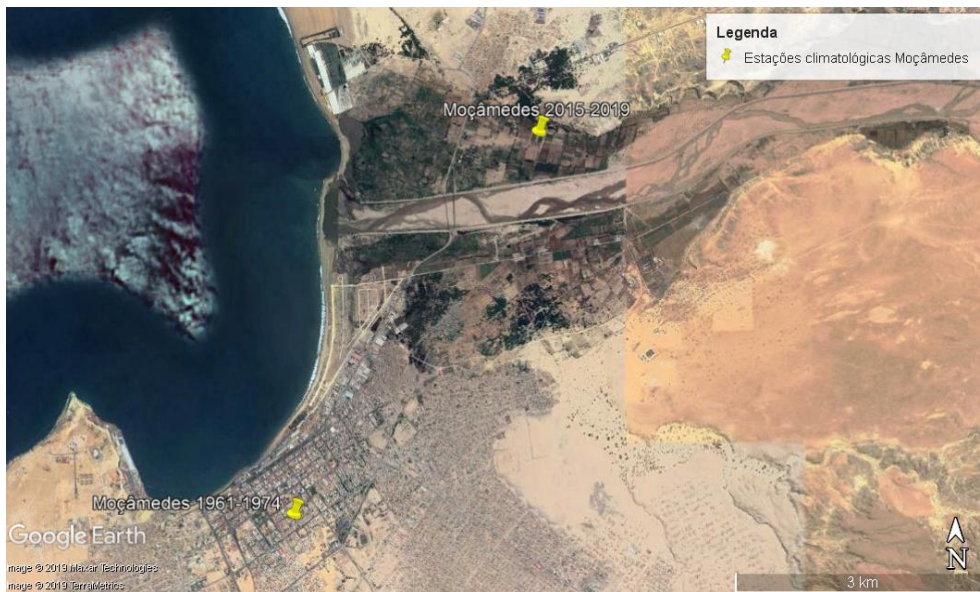
ANEXO II- Estações climáticas Moçâmedes 1961-1974 e Moçâmedes 2015-2019, distam entre si 5,40km.

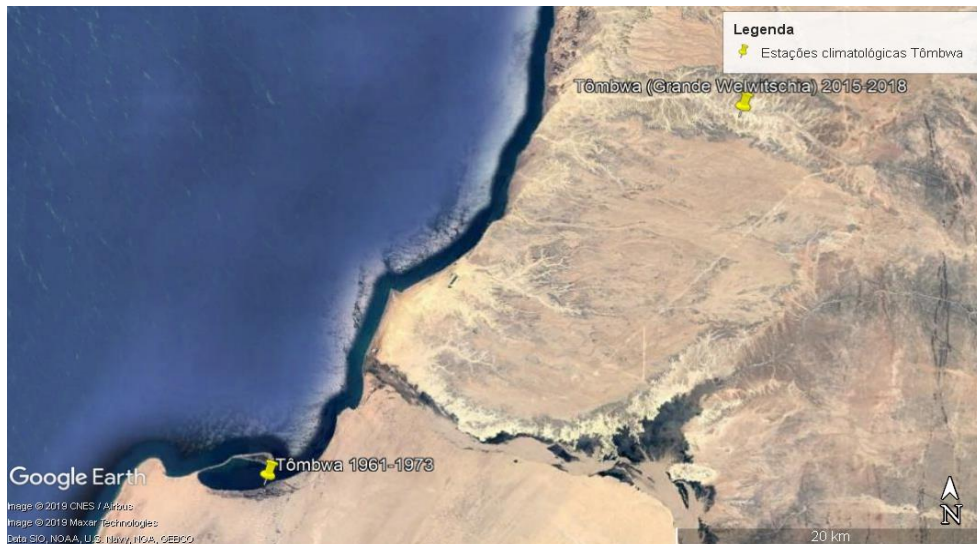
ANEXO III- Estações climáticas Tõmbwa e Tõmbwa (Grande Welwitschia), distam entre si 40 km.

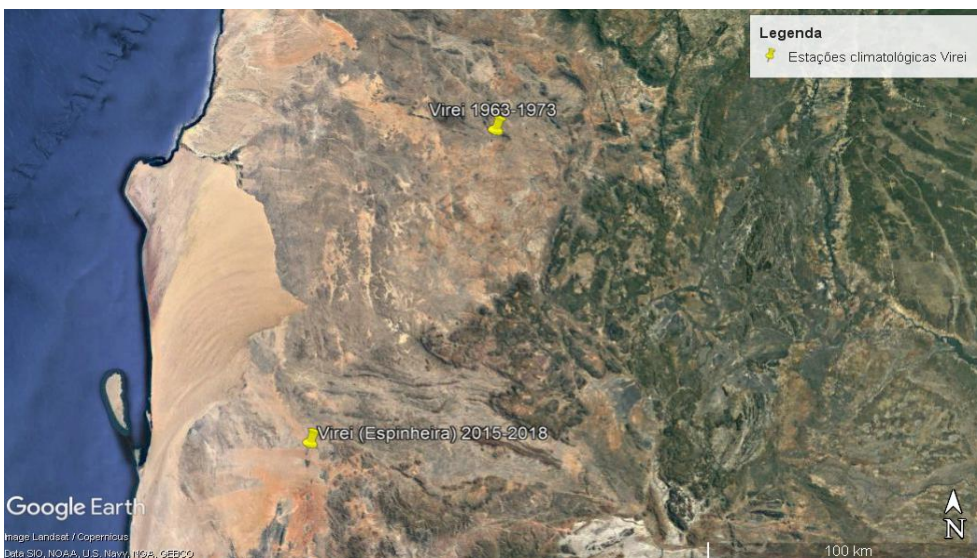
ANEXO IV- Estações climáticas Virei e Virei (Espinheira), distam entre si a 135 km.
