PATRIMÓNIO ARQUEOLÓGICO E MUSEOLÓGICO DE CONÍMBRIGA: INTERVENÇÕES DE CONSERVAÇÃO

Relatório de Estágio em Conservação e Reabilitação, no âmbito do Mestrado em Património Cultural e Museologia, orientado pelo Professor Doutor Francisco Paulo de Sá Campos Gil, e coorientado pelo Mestre Pedro Manuel Marques da Luz Sales, apresentado ao Departamento de História, Estudos Europeus, Arqueologia e Artes da Faculdade de Letras da Universidade de Coimbra

Junho de 2020

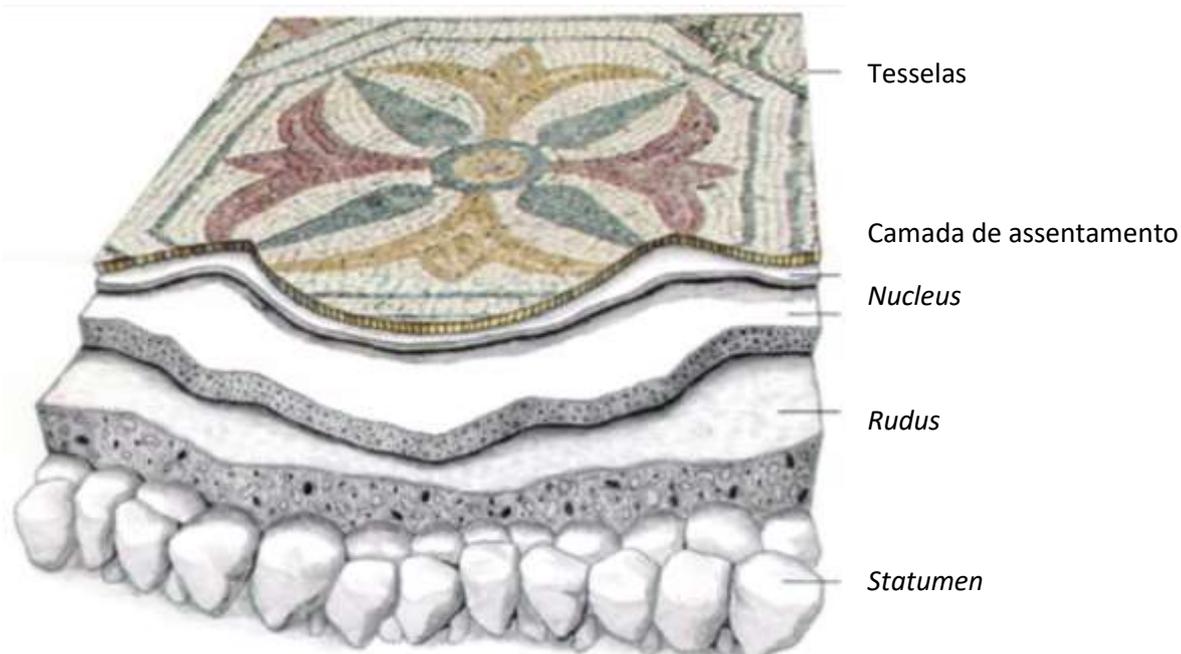
Finalmente, a última camada são as tesselas, onde era apresentada a representação artística do mosaico.

Figura 3: Esquema estratigráfico do mosaico. (Imagem retirada de: [researchgate.net/figure/Stratigraphy-of-a-Roman-mosaic-floor-according-to-Vitruvius](https://www.researchgate.net/figure/Stratigraphy-of-a-Roman-mosaic-floor-according-to-Vitruvius) – Open access). Legendas alteradas.

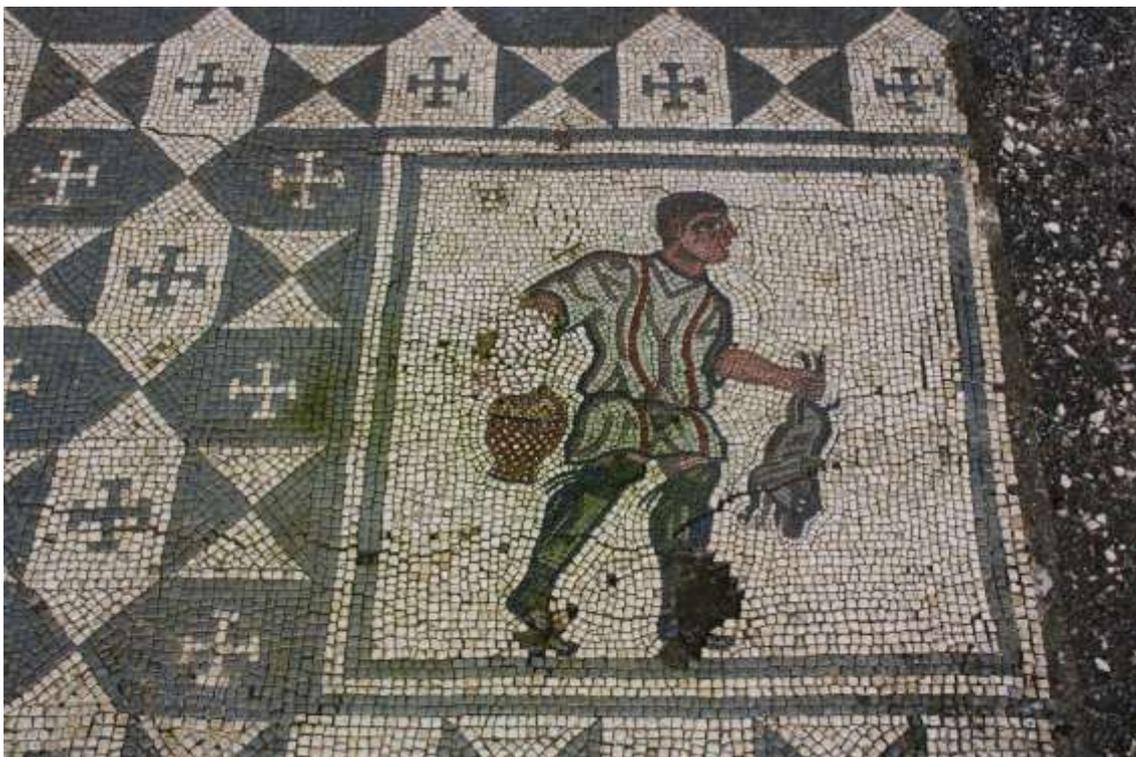
O mosaico do “Homem caminhando, segurando cesto e leitão”, ou o “Mosaico do Javali”, com 220 cm de comprimento e 141 cm de largura, sendo que a zona figurativa apenas ocupa uma área de 63 cm de largura e 65 cm comprimento, é apresentado com a figura de um homem (com a cabeça de perfil e o corpo a três quartos) que caminha para a direita. O corpo é contornado com tesselas negras e a pele é tratada com tonalidades de rosa. Figura 4.

Figura 4: Imagem do “Mosaico do Javali”.

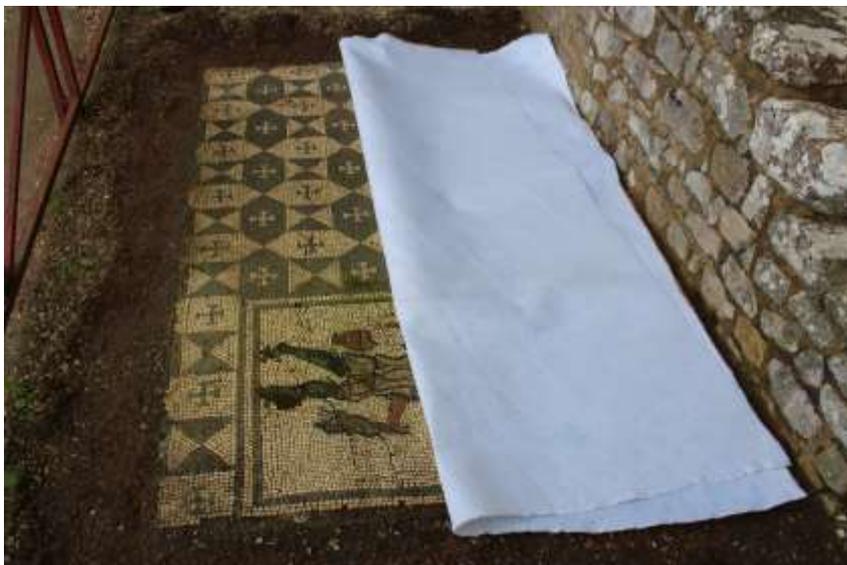
São ainda visíveis algumas fendas, provocadas pela deterioração originada pela oxidação dos varões metálicos do interior do suporte do mosaico. É perceptível a ação de dilatação do ferro no interior do betão que se observa, pela orientação das fendas à superfície do mosaico.

Figura 5: Colocação de manta geotêxtil sobre o mosaico.

Depois de analisada a situação com o Dr. Pedro Sales, coorientador do meu estágio em Conímbriga, foi decidida como metodologia para a conservação deste mosaico, cobri-lo com uma manta de geotêxtil, funcionando como camada separadora dos inertes que se lhe vão sobrepor, e como forma de eliminar os fatores de degradação biológica presentes no mosaico que, ao ser tapado, irá impedir

qualquer receção de luz, e por esse motivo, eliminar ou mitigar o desenvolvimento destes organismos. Figura 5.

A 20 de Novembro de 2019, foi executado esse processo de proteção e conservação do “Mosaico do Javali”, tendo sido colocada uma manta de geotêxtil branco previamente medida e cortada com as dimensões certas para que cubra todo o mosaico, de tal modo que na primavera seguinte pudesse ser retirada e observar o resultado que esta proporcionou.

A escolha desta manta de geotêxtil, que consiste num material de fibra poliéster não tecido (200 g/m²), foi ainda decidida pela sua particularidade de permitir a variação de temperatura entre o mosaico e o exterior, pois que sendo altura do inverno, e devido aos efeitos climáticos, às baixas temperaturas e à chuva, poderiam deteriorar as tesselas e o mosaico, e ainda impedir o seu contacto com o material abrasivo depositado por cima desta manta.

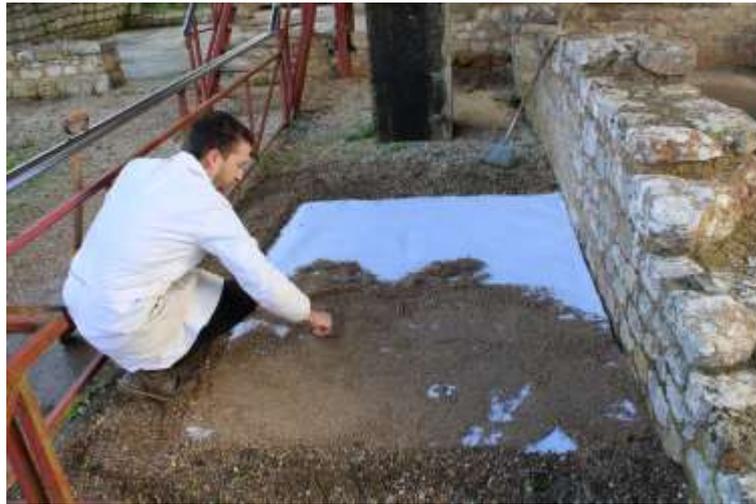
Figura 6: Aplicação do material inerte sobre a manta de geotêxtil.

A manta de geotêxtil foi coberta com uma camada de areia isenta de sais, assentando a manta e camuflando a sua existência, de modo a não ser perceptível pelos visitantes das ruínas de Conímbriga.

Este processo (Figura 6) foi antecedido pela limpeza cuidada de toda a superfície do mosaico, com uma vassoura de mão e uma esponja humedecida, de modo a retirar todos os resíduos, areias e partículas depositados entre as tesselas. Foram ainda limpas as margens do mosaico de modo a que o geotêxtil se estendesse até ao chão do seu assentamento, de forma a fixá-lo para que não haja nenhuma deslocação do sistema de cobertura.

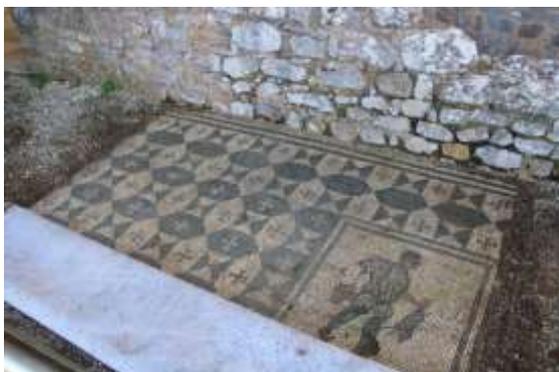
Figura 7: Aspeto do mosaico após levantamento de Cobertura.

Posteriormente foi limpa cuidadosamente a superfície do mosaico com um bisturi, com um pincel e com uma esponja húmida, seguindo-se o registo gráfico do mesmo.

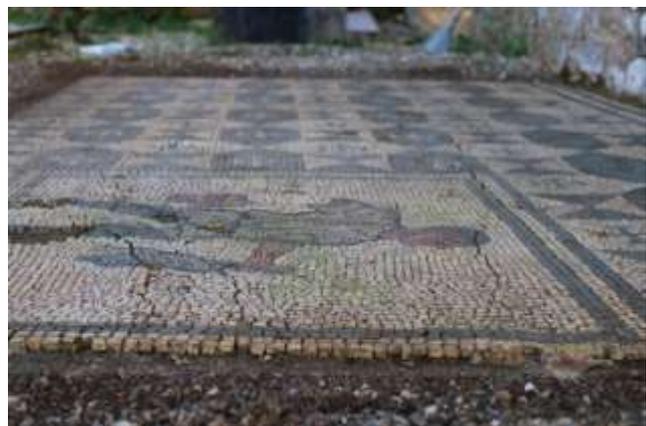
Figura 8: Mosaico totalmente descoberto.

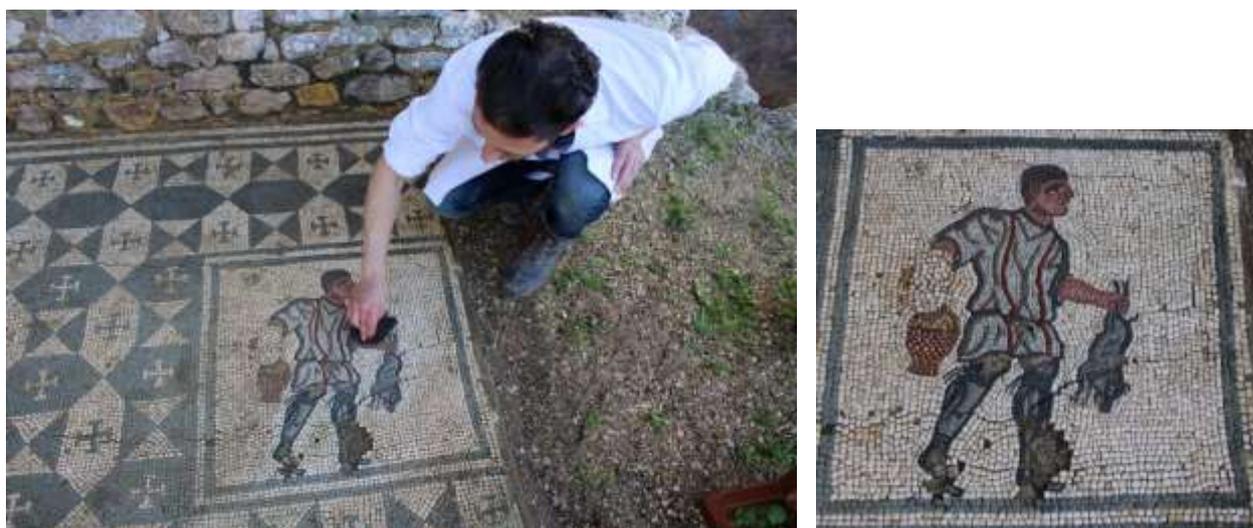
Figura 9a e 9b: Processo de Limpeza do mosaico, e resultado.

Foi necessário proceder à limpeza das tesselas com a ajuda de uma vassoura e um pincel, retirando-se todas as areias e partículas entretanto depositadas sobre o mosaico. Seguidamente, foram limpas com uma esponja humedecida todas as manchas verdes de fungos remanescentes, processo que tornou as diversas cores do mosaico mais vivas. Figuras 9a e 9b.

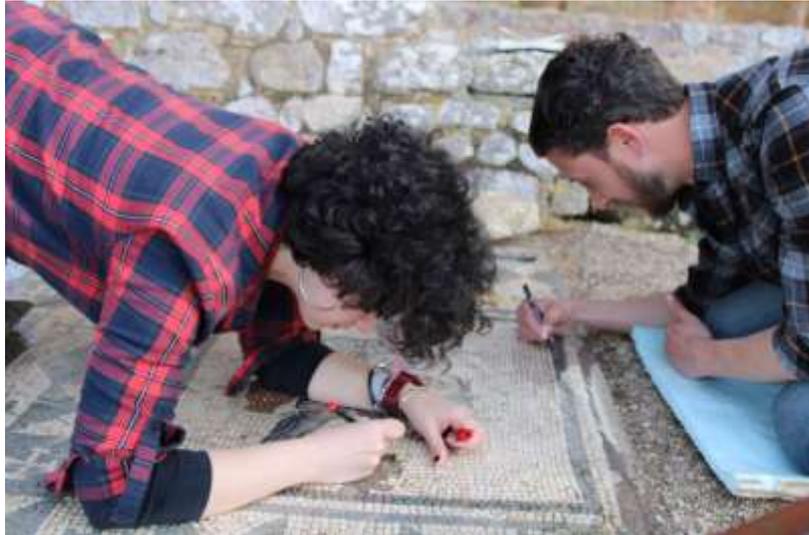
Figura 10: Processo de registo gráfico do mosaico.

Preparada e presa a folha de plástico de acetato, colocando-se pesos nas suas extremidades, deu-se início ao processo de registo do mosaico com o auxílio da colega, técnica Marília Ferreira, do Museu Monográfico de Conímbriga. Figura 10.

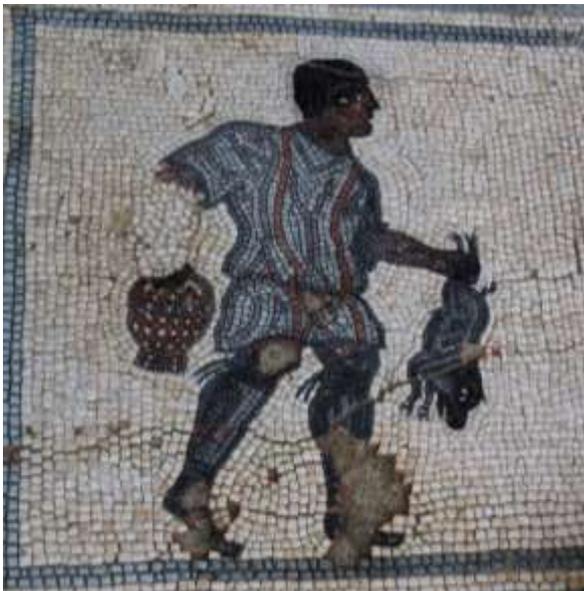
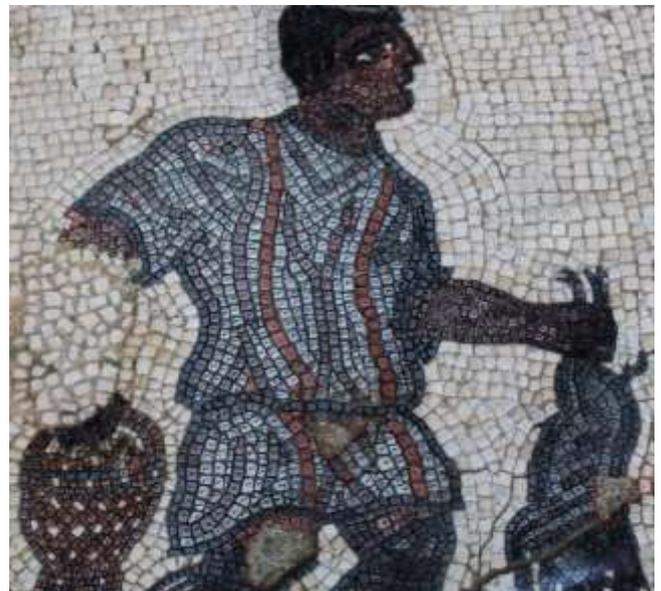
Figuras 11 e 12: Pormenores do registo gráfico do mosaico.

O registo gráfico foi feito utilizando canetas finas de acetato de diferentes cores, desenhando o contorno de cada uma das tesselas, o que permitiu assinalar e diferenciar os vários alvos de registo pretendidos de modo a facilitar a interpretação das informações. Figuras 11 e 12.

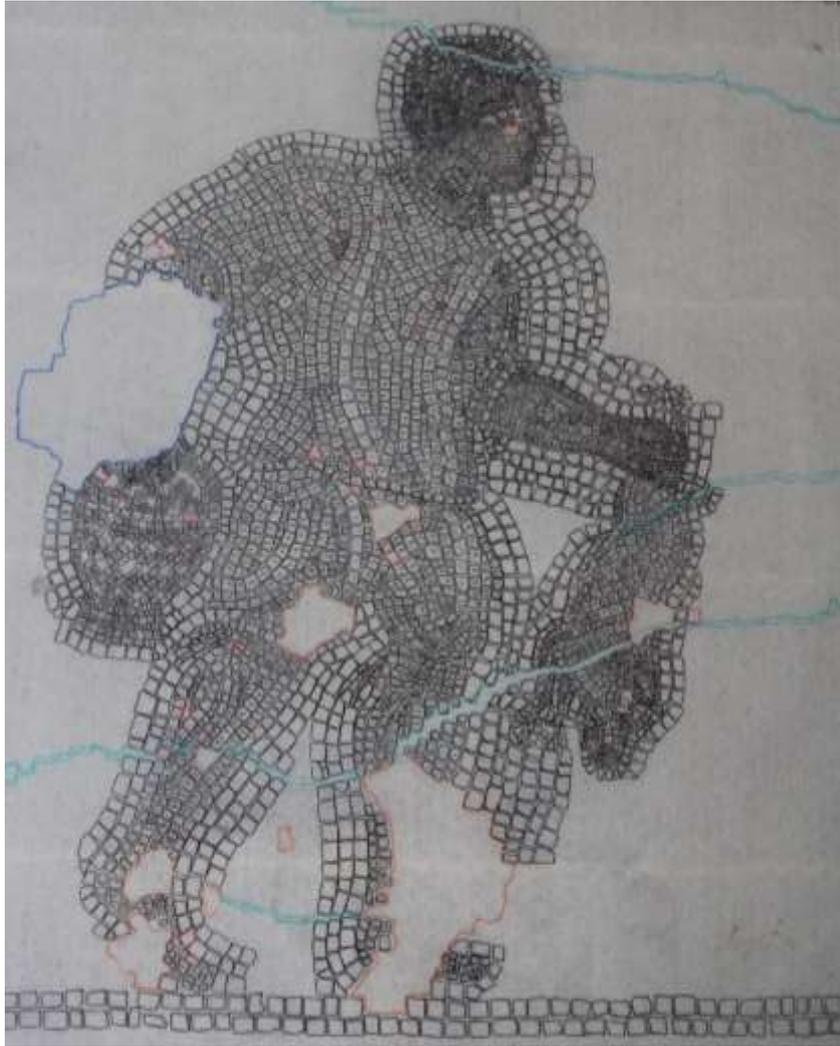
Figura 13: Registo gráfico executado.

Foi ainda registado o *Opus Vermiculatum*, que consiste numa técnica artística onde toda a figura humana é contornada por “linhas” de tesselas, realçando e contrastando a imagem do “caçador” com o fundo do mosaico. Figura 13.

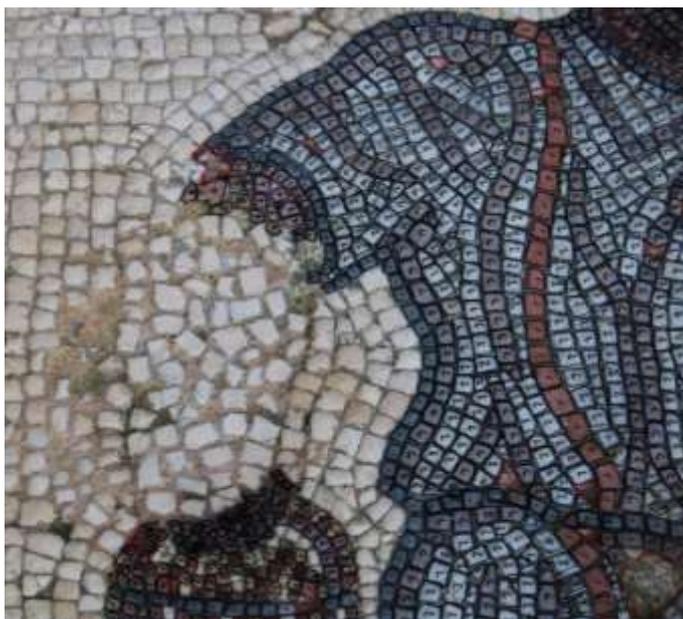
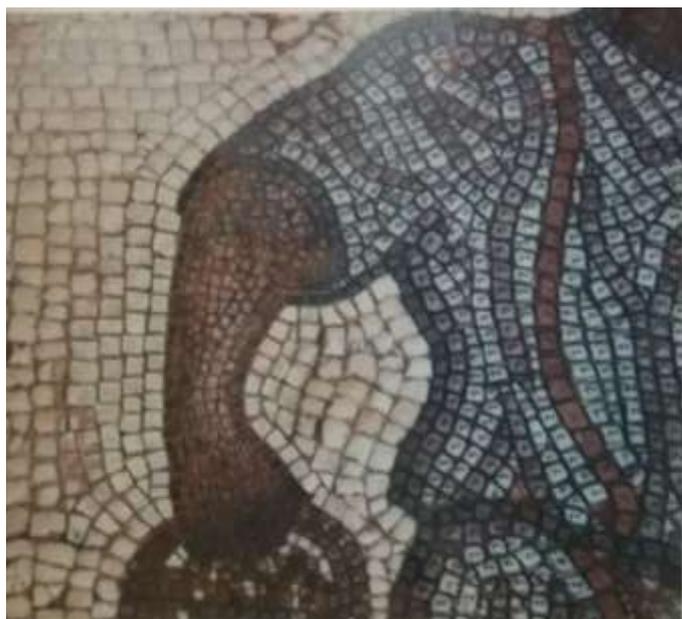
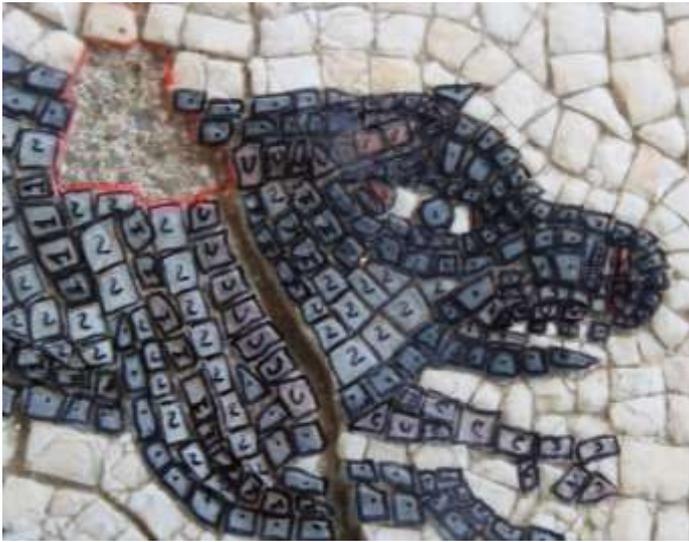
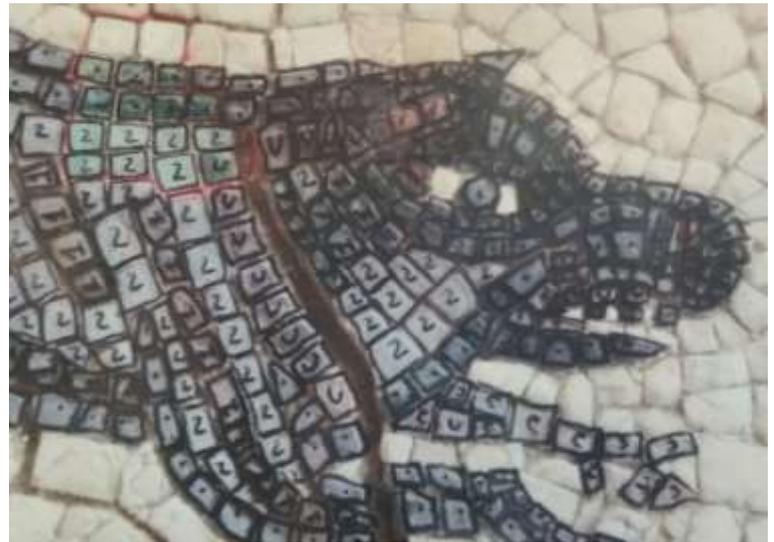
Figura 14 a: Detalhe, antes.

Figura 14 b: Detalhe, depois.

Figura 15 a: Detalhe, antes.

Figura 15 b: Detalhe, depois.

No âmbito das ações do movimento para a promoção da candidatura de Conímbriga a património mundial da UNESCO, foi efetuada pelo técnico do Museu Nacional Machado de Castro, João Pocinho, uma reconstituição a partir do desenho produzido através do decalque, em algumas zonas figurativas que apresentavam falta de tesselas, nomeadamente na zona da mão do homem e no focinho do javali, recriando digitalmente as tesselas com um alinhamento previamente estudado, de acordo com o possível assentamento das tesselas e a técnica apresentada pelo mosaicista na sua execução. Figuras 14 e 15.

Esta reconstituição digital representa hipoteticamente uma recriação do aspeto e da forma figurativa que o mosaico apresentaria originalmente, sendo de importante referência em termos da metodologia de conservação e restauro de mosaicos, que as zonas figurativas não deverão ser restauradas a menos que sejam conclusivas a partir de estudos e registos históricos credíveis, que reproduzam a sua imagem original, significando a impossibilidade de ser feito o restauro físico da parte figurativa deste mosaico.

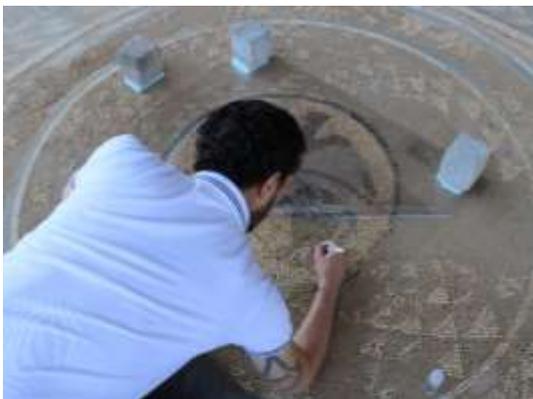
Figura 16: Limpeza do véu.

Ainda no âmbito do projeto supra referido, foi feito um segundo registo gráfico de um outro mosaico, o do “Elefante e Dromedário” na “Casa dos Repuxos”, com a ajuda da técnica do Museu Monográfico de Conímbriga, Marília Ferreira. Foi necessária a limpeza da superfície das tesselas com recurso a um bisturi para a perceção da zona figurativa, por, sobre esta, se ter depositada uma camada concrecional que formava um véu que impossibilitava a boa observação dos elementos representados, como pode ser visto nas Figuras 16 e 17.

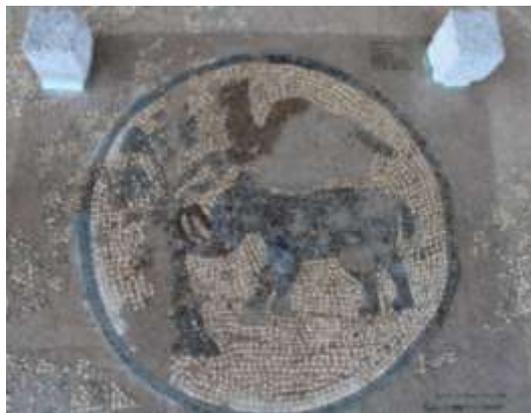
Figura 17: Registo gráfico.

Foi repetido todo o processo acima descrito do registo por decalque em folhas de plástico de acetato, com uma caneta de feltro preta, e foi utilizado um código, à semelhança do método utilizado no “Mosaico do Javali”, que serviu para diferenciar as cores das tesselas do mosaico, assim como a sinalização das fendas e da falta de material que o mosaico apresentava, neste caso apenas com caneta de cor azul.

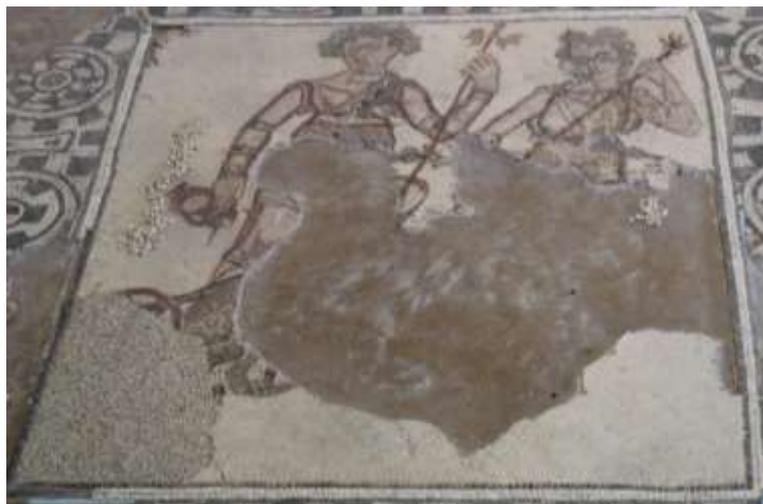
Figura 18: “Mosaico do Baco” em processo de restauro.

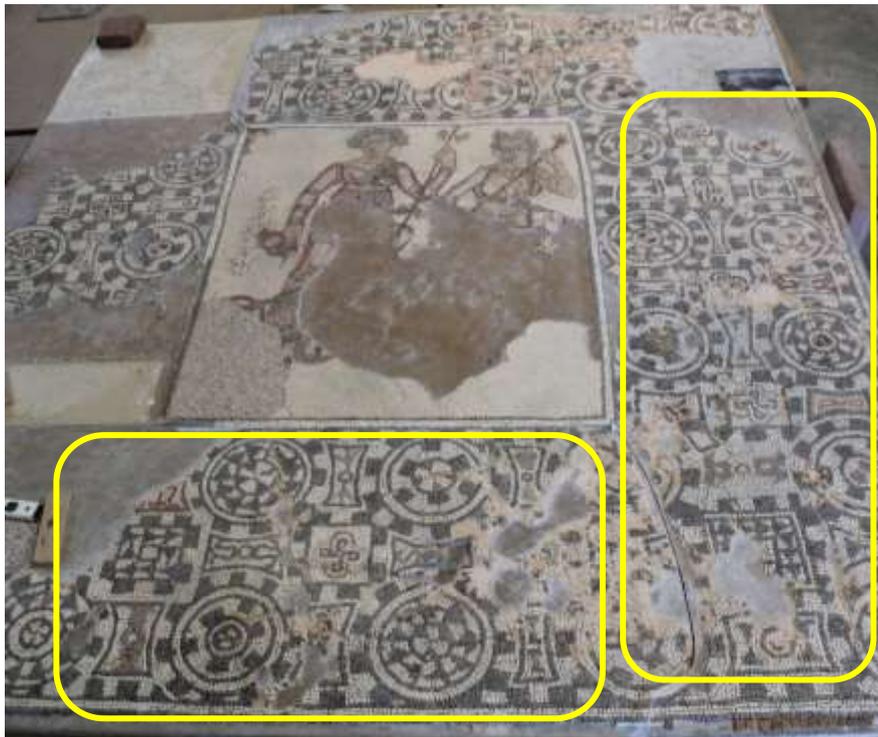
Figura 19: Demarcação das áreas intervencionadas.

No meu estágio foi, assim, integrado o restauro de dois painéis (o painel sob a parte figurativa e o painel do lado direito a esta) e decidido que do plano de restauro constaria uma fase de aplicação de novas tesselas - reintegração - nas zonas das figuras geométricas, utilizando um preparado de resina epóxida, reconstituindo parcialmente e apenas quando tivesse a certeza dessa reconstituição, as zonas que apresentavam falta de tesselas. O propósito deste restauro é possibilitar uma leitura mais nítida do mosaico, mas, sem o seu completo preenchimento, equilibrando a presença de lacunas distribuídas pelos painéis do mosaico. Figura 19.

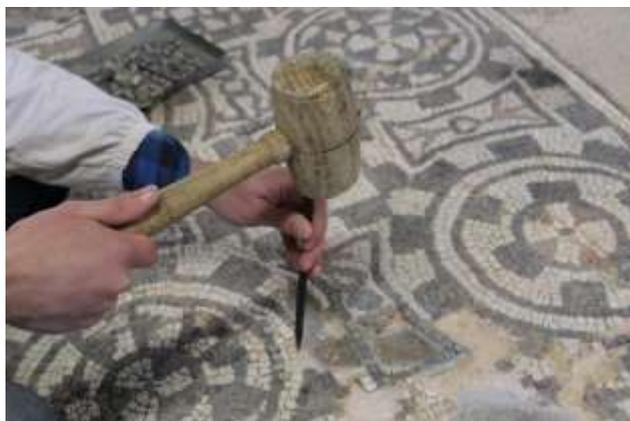
Figura 20: Processo da preparação do espaço de assentamento de novas tesselas.

Antes da fixação das tesselas foi necessário fazer a preparação da zona onde iriam ser colocadas, havendo por vezes a necessidade de desbastar ligeiramente a superfície do suporte de modo a aplanar e rebaixar o espaço com um maço de madeira e um cinzel. Figura 20.

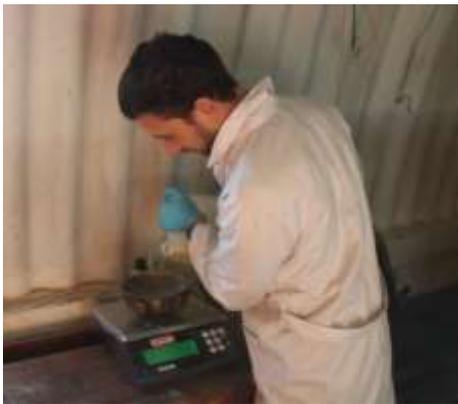
Figura 20: Dosagem dos compostos A e B.

A fixação das tesselas no suporte foi feita com a aplicação de uma solução de cola epóxida “Multipox” (componente A e B) misturada com o seu endurecedor numa percentagem de 2/1, utilizando uma balança digital para pesar as concentrações. Depois de bem misturados os dois componentes com uma colher, foi adicionada uma dosagem de pó de pedra de modo a atribuir corpo e uma cor mais escura à resina. Foi adicionado, por último, uma dose de um agente tixotrópico para tornar a resina mais viscosa, que foi misturado no composto, até este apresentar a consistência pretendida e, desse modo, poder ser aplicado corretamente evitando demasiada fluidez. Figuras 21 e 22.

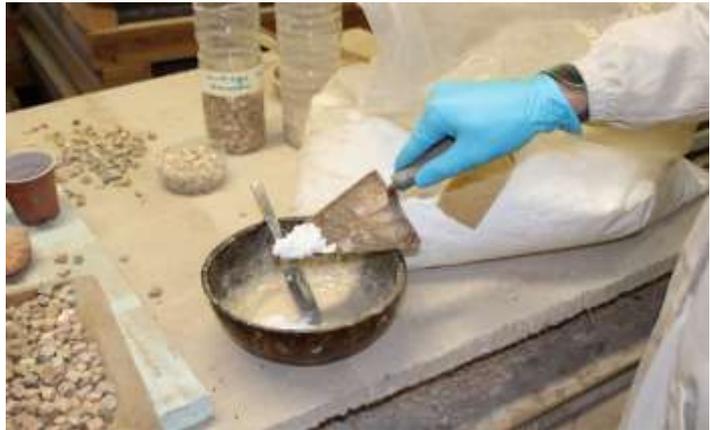
Figura 21: Adição do agente tixotrópico.

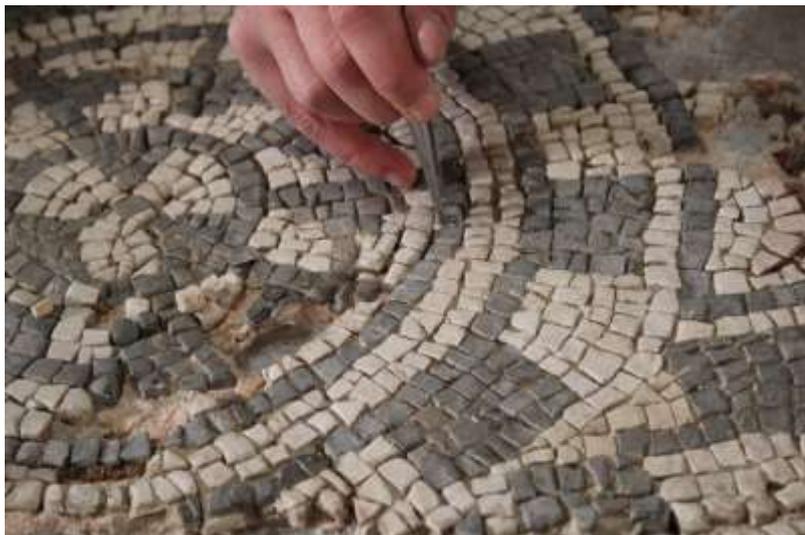
Figura 22: Reintegração de lacunas.

A aplicação da resina no suporte foi feita com o auxílio de uma pequena espátula, espalhando-a sobre toda a superfície da lacuna a preencher no suporte do mosaico. Por último, com uma pinça foram colocadas as tesselas sobre a resina, previamente escolhidas e dimensionadas para encaixarem na lacuna. Figura 22.

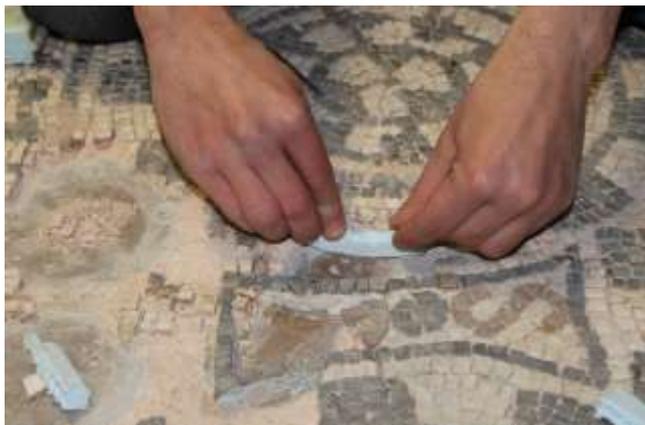
Figura 24: Aplicação de peça em poliestireno azul.

Em algumas zonas dos painéis do mosaico, onde o desnível da superfície do suporte era maior, foi necessário o recurso a pequenas peças em “poliestireno extrudido azul” de forma a conter a resina na zona pretendida da parte a reintegrar que, apesar desta fraca fluidez, evitou vazamentos para outras zonas. Figuras 24 e 25.

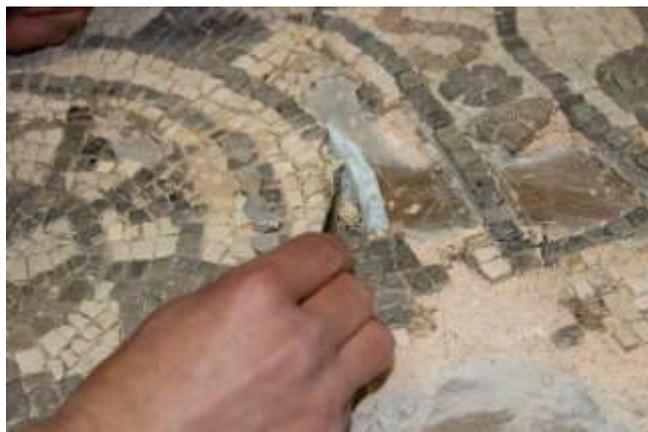
Figura 25: Aplicação de tessela.

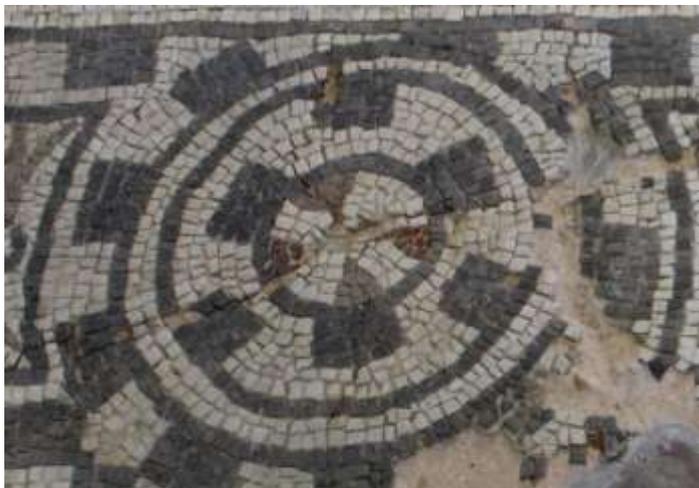
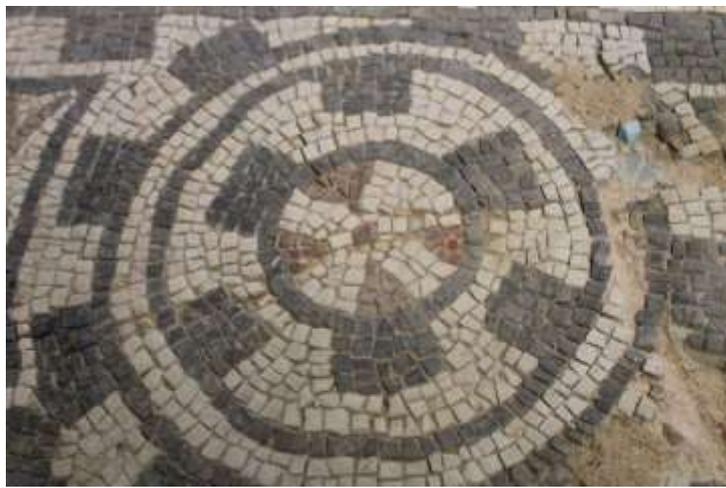
Figura 26: Antes da reintegração.

Figura 27: Depois da reintegração.

O “restauro imperfeito” das zonas geométricas do mosaico, consistiu prioritariamente no acabamento das linhas condutoras das formas geométricas, salvaguardando a veracidade e integridade da leitura do mosaico, sendo este um ponto de extrema importância, como já foi referido anteriormente neste relatório. Figuras 26 e 27.

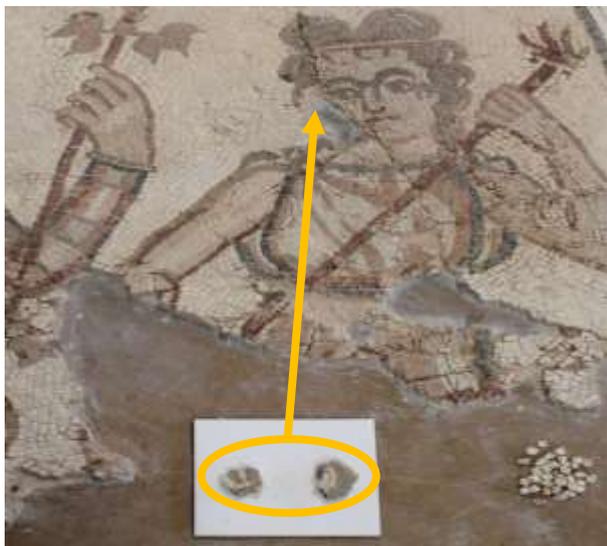
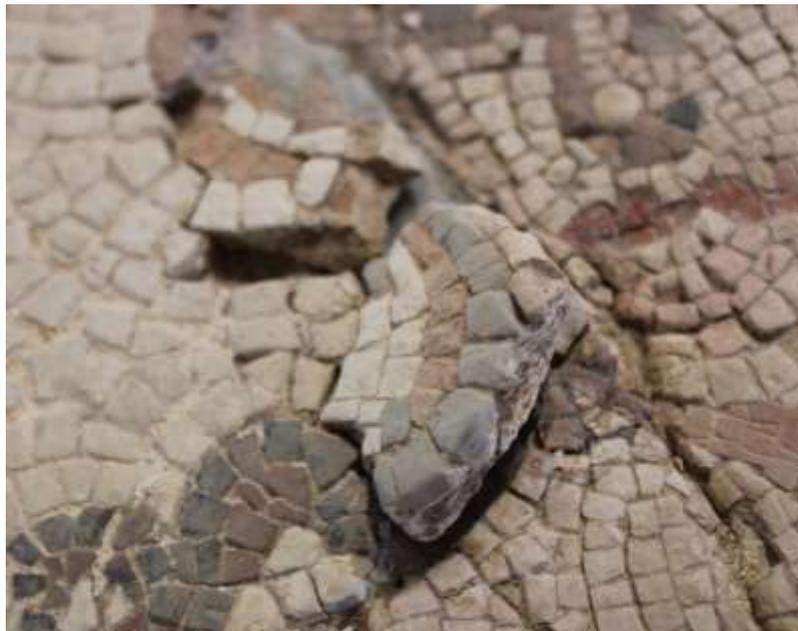
Figura 28: Lacuna dos fragmentos encontrados.

Figura 29: Ensaio da reintegração dos fragmentos.

Este “achado” foi relevante no sentido de que, por este motivo, foi possível restituir à figura a forma do rosto da ménade e do seu cabelo, completando uma parte do canto superior direito do painel central, reatribuindo uma melhor leitura do mosaico. Figuras 28 e 29.

Nesta reintegração do rosto da ménade esteve presente o princípio de que qualquer reconstituição da zona figurativa do mosaico é totalmente reprovável, podendo corromper a sua originalidade, caso não estivéssemos seguros do rigor da operação.

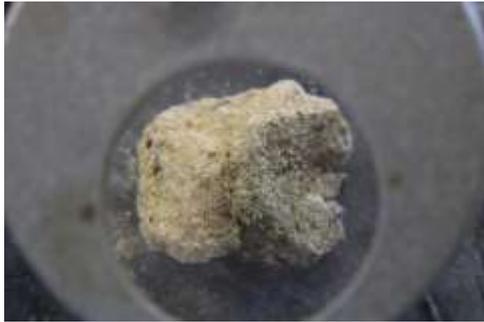
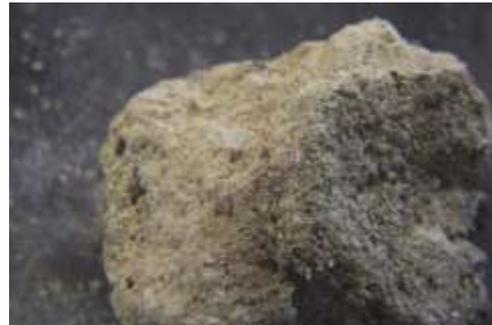
Figura 30a: Amostra de argamassa.

Figura 30b: Observação Aumentada.

Nesta fase do estágio foi necessário entender como eram feitos os materiais construtivos utilizados na altura da construção das termas, nomeadamente as argamassas. Nesse sentido retiraram-se algumas amostras dos rebocos da piscina. Figura 30a.

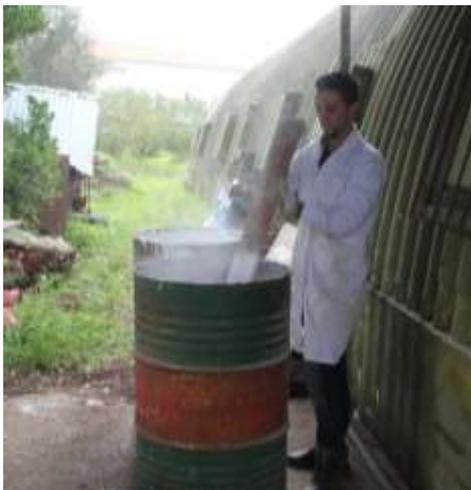
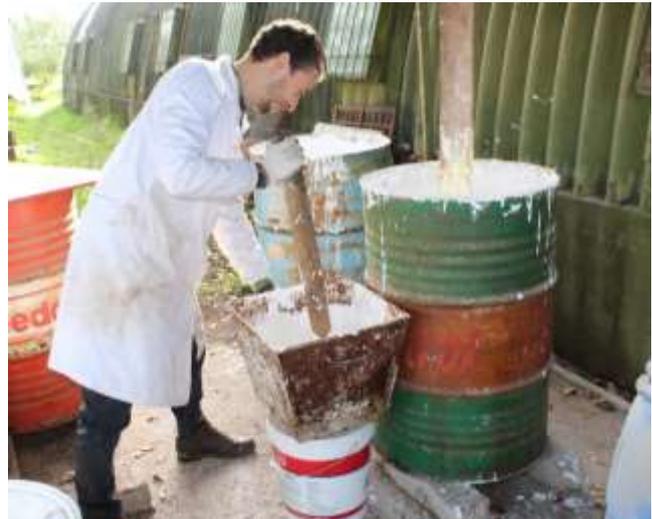
Figura 31: Processo de apagar cal.

Figura 32: Crivagem da cal apagada.

Resultou ainda desta análise, verificar-se que as argamassas eram predominantemente feitas de cal e, por essa razão, optou-se por ser utilizada a técnica de preparação da cal apagada, juntamente com o técnico Jorge Ribeiro, aproximando a autenticidade dos materiais para que no restauro houvesse conformidade com a técnica utilizada pelos romanos. Figuras 31 e 32.

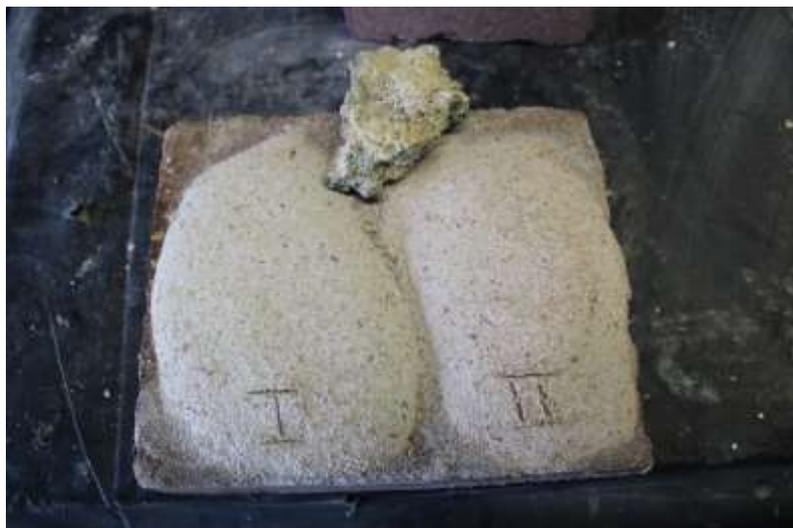
Figura 34: Testes de argamassa.

O processo foi feito no dia 10 de dezembro de 2019, e consistiu em misturar dois sacos de 20 kgs de cal viva Micronizada, (óxido de cálcio CL90-Q) da “Maxical®” com 50 litros de água, dentro de um barril metálico com capacidade de 200 litros, mexendo com uma tábua de madeira à medida que ia sendo adicionada a cal, evitando a sua subida que, ao ser misturada com a água, resulta numa forte reação gasosa e térmica. Depois de apresentar a consistência pretendida foi deixada a repousar para que pudesse ser crivada. Utilizou-se um crivo metálico e, com um maço de madeira, a cal foi prensada e filtrada das suas impurezas, transvazando-a para um barril de plástico resistente. Retirou-se diariamente a água depositada à superfície da cal com um recipiente. No dia 20 de janeiro, um mês depois do processo descrito, foi executada uma etapa de testes de argamassa de cal, juntando areia local com a granulometria adequada e ainda cal hidráulica comercial “SECIL®”, na tentativa de aproximação às amostras retiradas anteriormente do reboco da piscina, como pode ser visto na Figura 34.

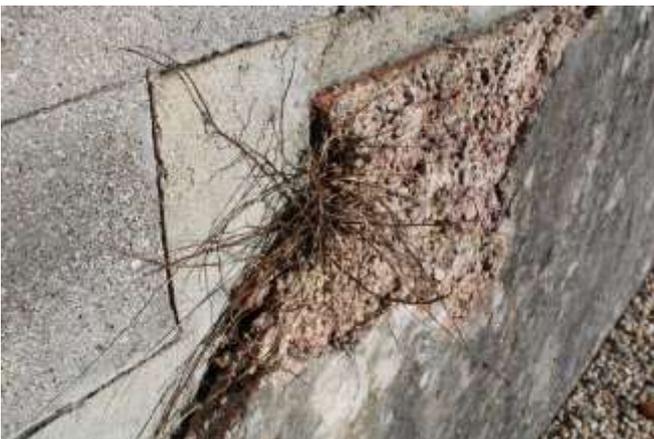
Figura 35: Planta no interior do reboco.

A intervenção de restauro, na grande piscina de água fria, começou com uma aplicação de biocida em todas as plantas (Figura 35) que, quando secas, foram removidas manualmente até à sua raiz. Utilizou-se um alicate de pontas para aceder às raízes mais profundas e de difícil acesso. Utilizou-se ainda um compressor elétrico, ao qual se acoplou uma pistola de ar comprimido, (Figura 36) e removeu-se e limpou-se toda a sujidade depositada sobre a orla superior dos rebocos.

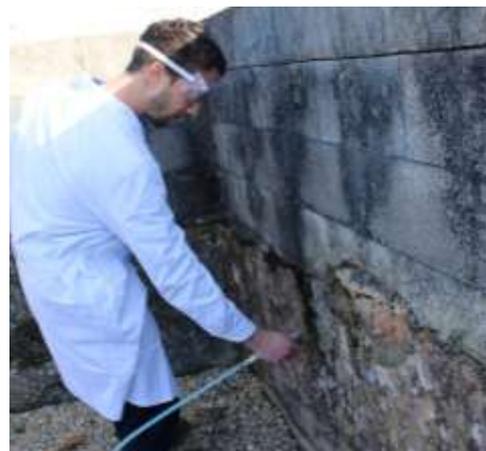
Figura 36: Limpeza com pistola.

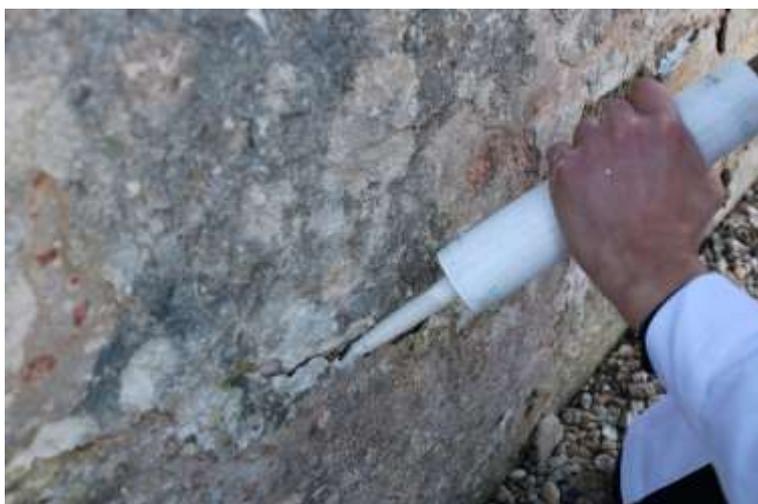
Figura 40: Injeção de argamassa de fixação.

Para as várias etapas desta intervenção, começou-se com a humedificação, utilizando um aspersor, de todas as zonas onde foi aplicada a argamassa. Esta foi aplicada com a ajuda de uma espátula, nivelando-se o reboco com a parede, como pode ser visto nas Figuras 40 e 41.

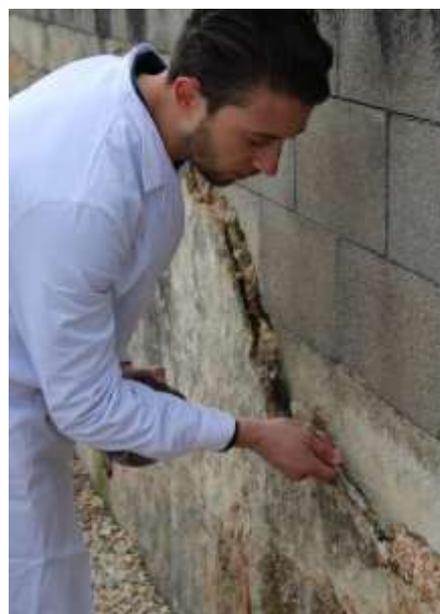
Figura 41: Aplicação de argamassa de capeamento.

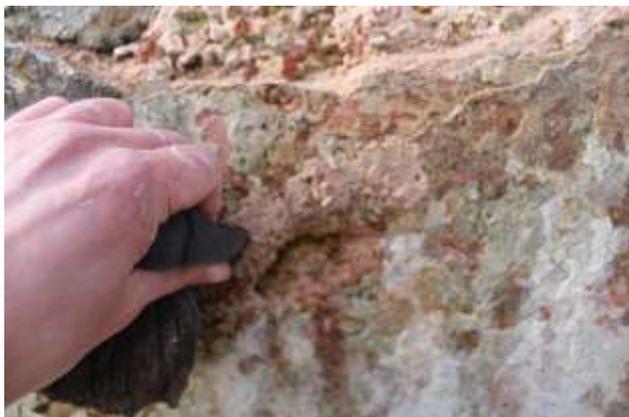
Figura 42: Aperto da argamassa.

Com uma esponja, foi exercida pressão sobre as argamassas para as prensar de maneira a trazer o material inerte à superfície da pasta de cal aplicada (Figura 43), ficando assim à vista e de forma a melhor reintegrar esteticamente os capeamentos. Designa-se esta técnica, aperto da argamassa. Figura 42.

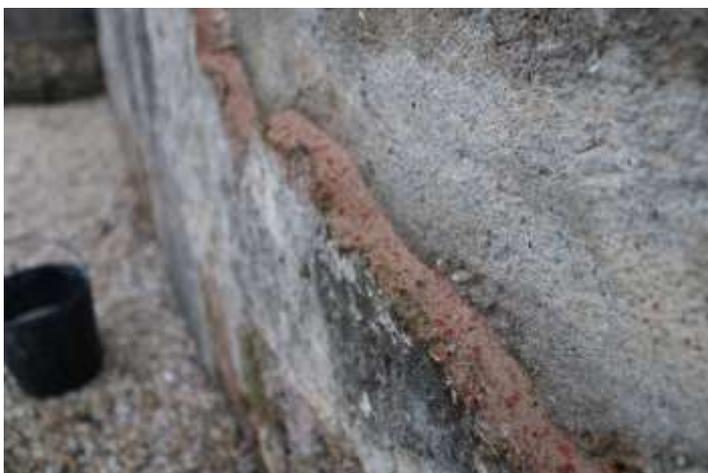
Figura 43: Pormenor do capeamento.

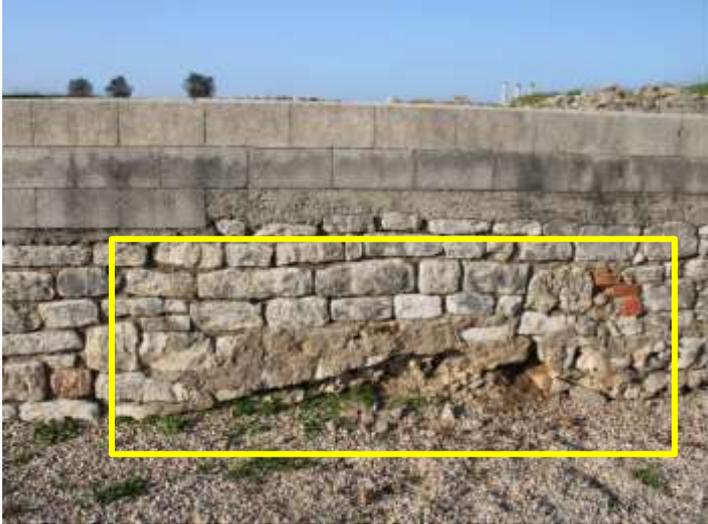
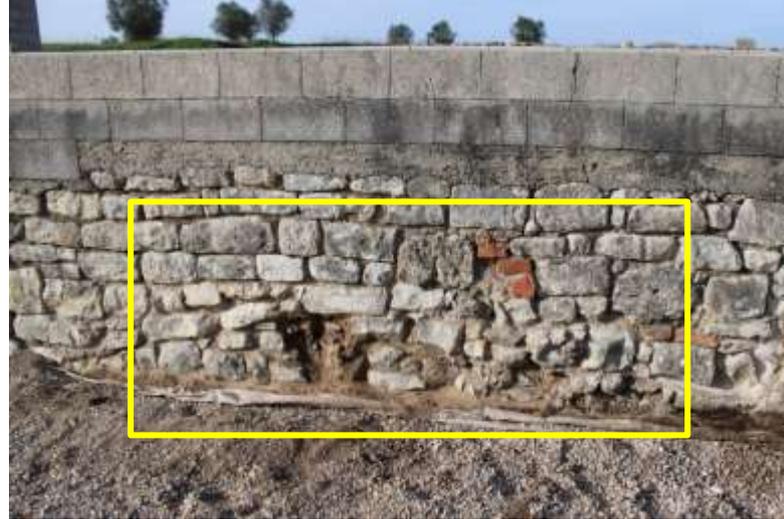
Figura 44: Zona intervencionada com os resíduos de cimento.

Figura 45: Após limpeza e preenchimento dos vazios.

A alvenaria apresentava um problema estrutural na zona norte, bastante debilitada e, por isso, foi necessária a sua recuperação. Foi removido todo o cimento dessa zona, resultante de uma intervenção anterior desadequada, onde se apresentava a perda total do reboco, picando os resíduos com uma picadeira. Foi limpa toda a zona até à ligação da alvenaria com o *Opus signinum* que forma o pavimento do *natatio* e, para a atribuição da coesão à parede, foi necessário a recolocação de pedras nessa zona, preenchendo os vazios ali existentes. Figuras 44 e 45.

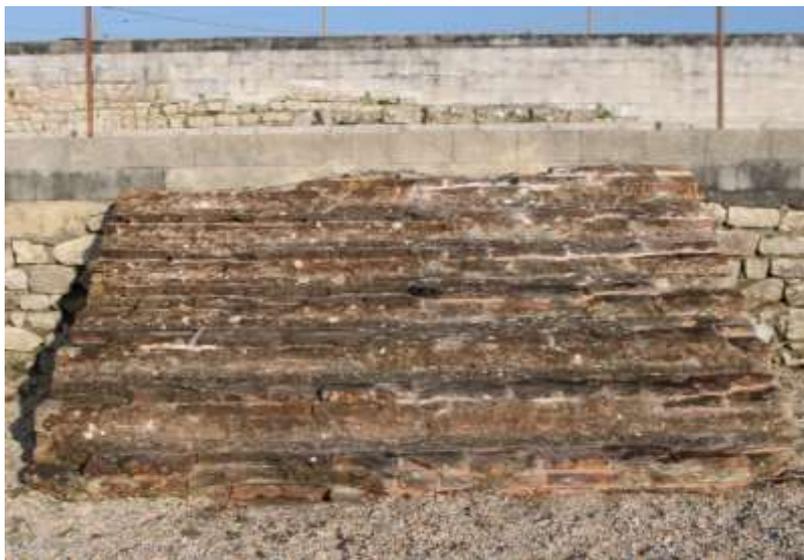
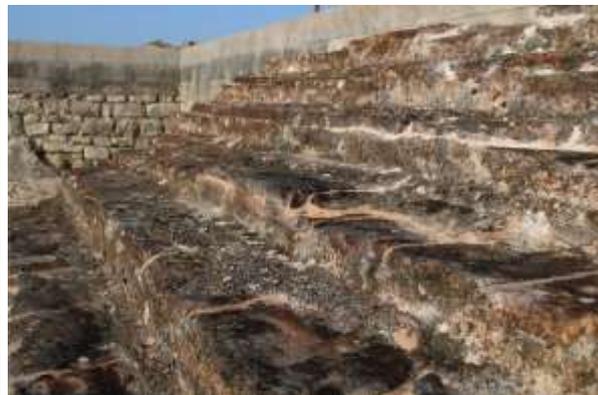
Figura 46: Aspecto da escadaria durante o processo de refecimento das juntas.

Figura 47: Pormenor do refecimento.

Para terminar este plano de conservação da grande piscina, foi ainda intervencionada e recuperada a sua escadaria em tijoleira cerâmica. Foram refeitas todas as juntas dos degraus, aplicando-se uma argamassa com bastante pó de tijolo, aproximando a sua tonalidade com a da tijoleira constituinte das escadas. Aplicou-se a argamassa com uma espátula, deixando a junta um pouco rebaixada para que a água não se depositasse nas suas saliências, nivelando e apertando com uma esponja a superfície da argamassa, Figuras 46 e 47. Por último, aplicou-se uma velatura de água de cal, escurecendo a argamassa fresca.

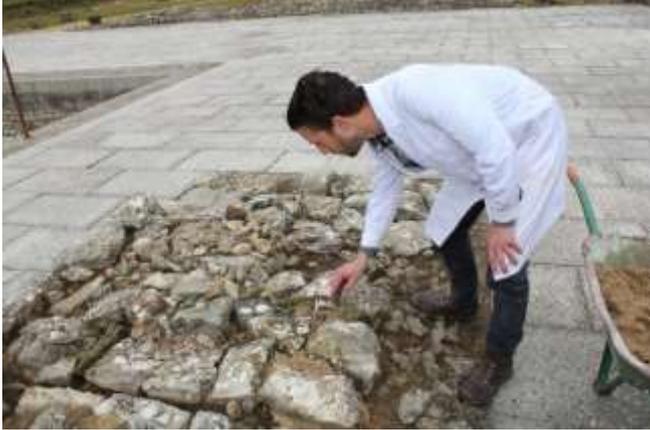
Figura 48: Limpeza e remoção da camada vegetativa.

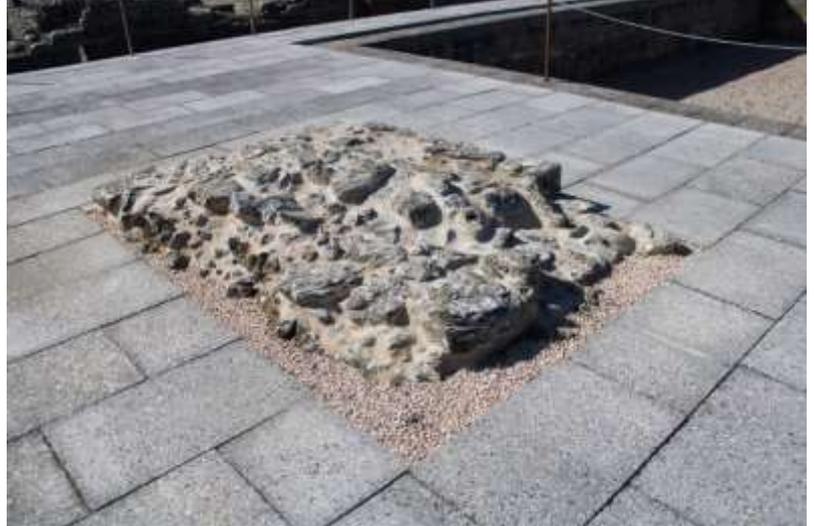
Figura 49: Aspeto final com o confinamento de gravilha.

de saibro, aproximando-a do original. Respeitando a forma original e volumétrica destas estruturas, no fim do processo, aplicou-se uma quantidade de gravilha nova, nas suas margens, depois de limpas, (Figura 48) para estabelecer a relação entre estas peças, finalizando assim este projeto de conservação e restauro. Figura 49.
