# 1 – Introdução

## 1.1 - Contextualização do tema

O presente trabalho tem como tema o estudo de erosão e instabilidade de arribas rochosas nas áreas de Caota e do Sombreiro. As referidas zonas, fazem parte do litoral da província de Benguela em Angola e apresentam grande potencialidade enquanto focos de desenvolvimento económico ligado a atividades turísticas e balneares. Não obstante, dadas as características geológicas, climáticas e hidrodinâmicas da sua envolvente, estão sujeitas à ação continuada da erosão costeira e do conseqüente recuo de arribas, naquilo que constitui um fenómeno que ocorre de modo evidente nas margens oceânicas, afetando populações, infraestruturas e interesses económicos.

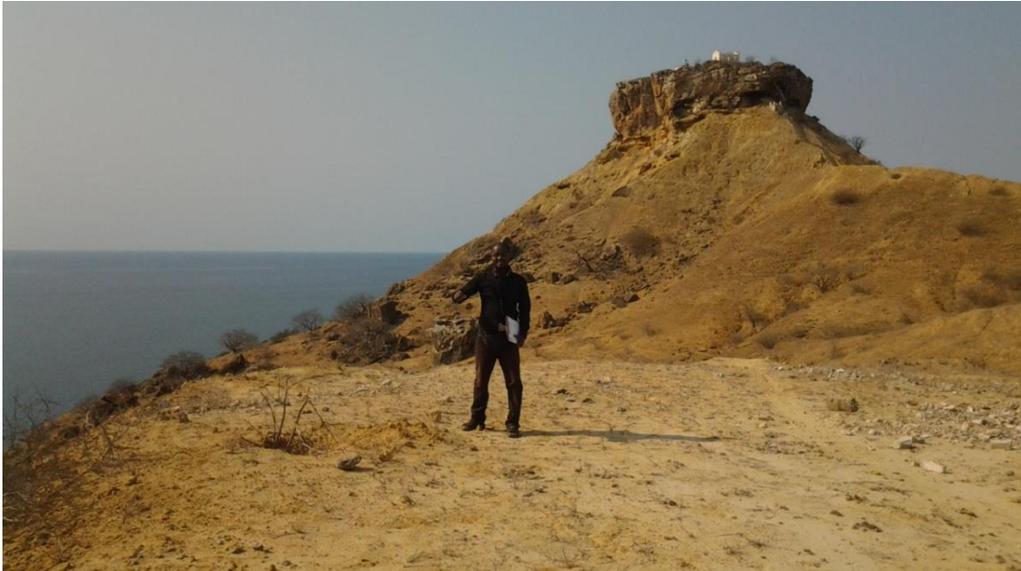
Figura 2.4 – Panorâmica do Morro do Sombreiro.

O farol do Sombreiro foi construído em 1884 e, durante muito tempo, serviu de ponto de referência para a navegação marítima. Quanto ao Morro do Sombreiro, (Figura 2.4) é uma "roda" com cerca de 5 metros de espessura e 50 de diâmetro. Como se encontra apoiada numa base de argila, a erosão vai evidenciando, cada vez mais, o tal "sombreiro". Cerca de 1.000 metros antes do morro (o acesso faz-se pela estrada da Caota), onde estão hoje implantadas as antenas retransmissoras da TPA, acaba o estradão em terra batida, que está em ótimo estado. O restante trajeto faz-se a pé, sobe-se uma escadaria em cimento até à base da cúpula. Havia uma escada em ferro com

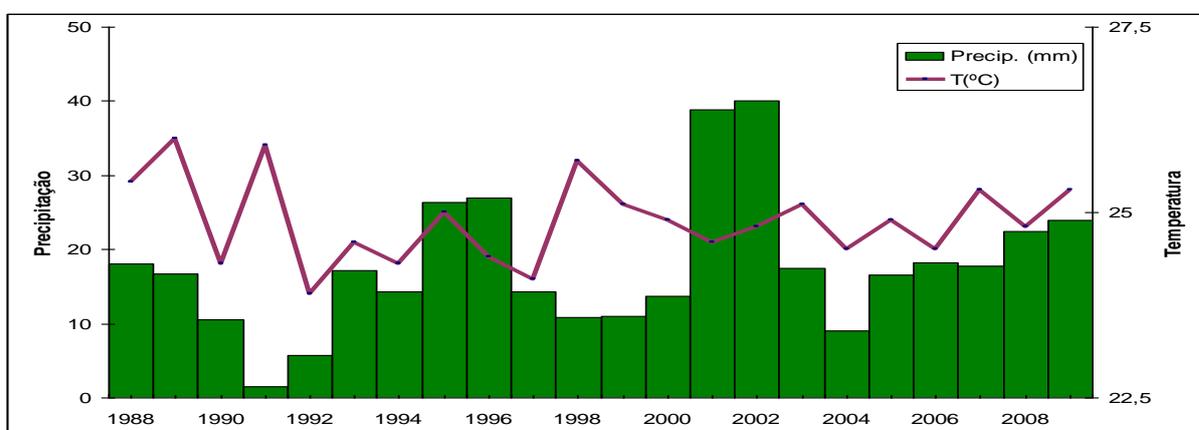
Figura 2.6 – Gráfico termo pluviométrico para Benguela obtidos dos dados meteorológicos do Aeroporto 17 de Setembro (2010).

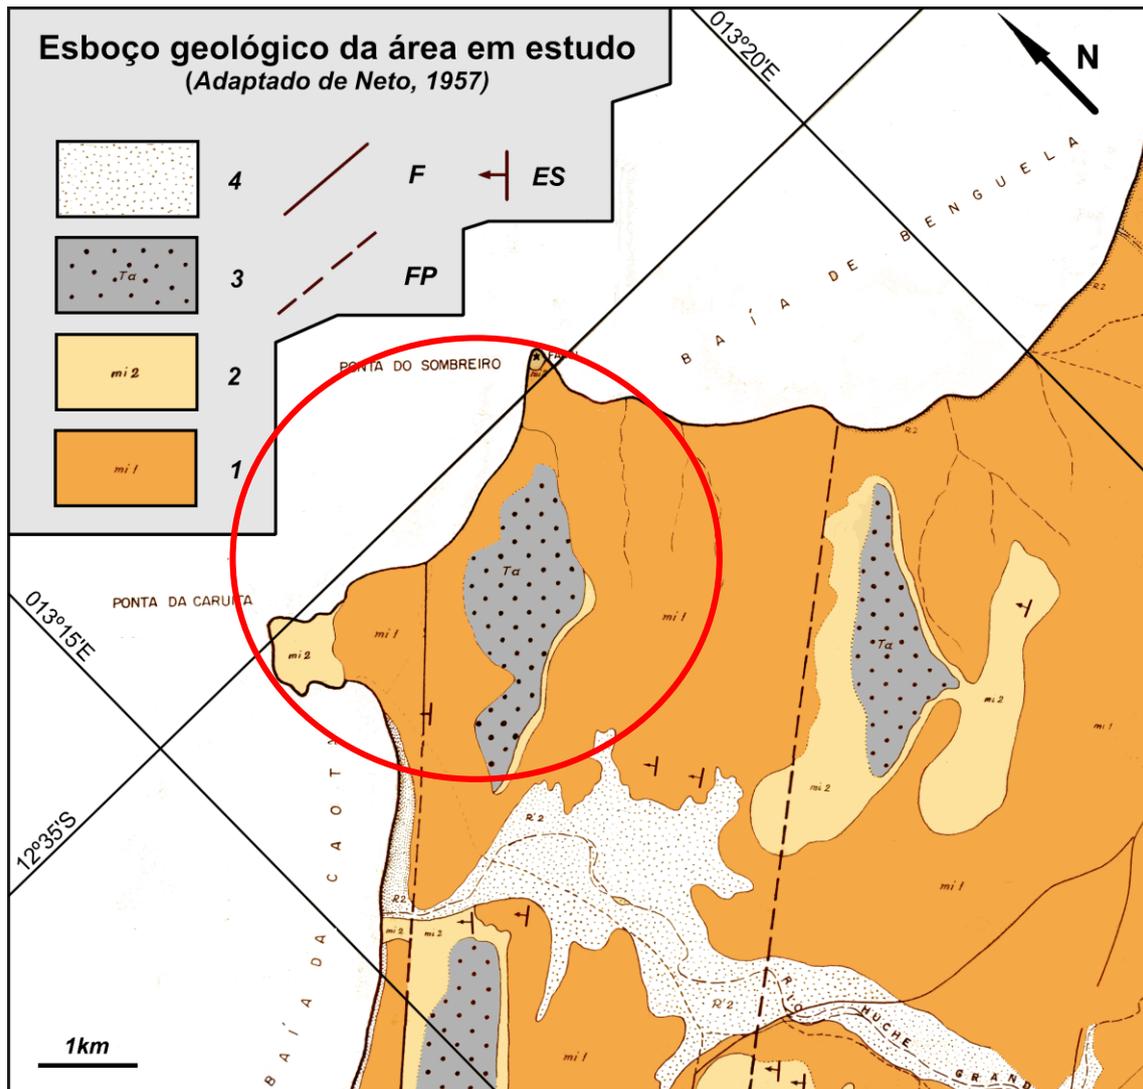
Figura: 2.13 - Esboço geológico da área em estudo. 1- Formação de Quifandongo; membro inferior com fácies de margas acastanhadas com moluscos marinhos e dentes de peixes (Aquitano a Burdigaliano, Miocénico Inferior); 2 - Formação de Quifandongo; membro superior com fácies de grés calcário, silicificados, com dentes de peixes (Tortoniano a Messiniano, Miocénico Superior); 3 - Depósitos de praia levantada, detríticos, com cota de base superior a 40 m (Plistocénico); 4 - Depósitos aluvionares, coluviões e de areias de praia (Holocénico); F - Falha geológica; FP - Falha provável; Es - Direção e pendor da estratificação (Adaptado de Neto, 1957; Idades segundo Guiraud *et al.*, 2010; Revisão de campo e macrofósseis por P. M. Callapez, P. Diniz; J. Sessa - projeto 2011-2013, *in Saque*, 2012)

Segundo Neto (1957) o esboço geológico da área em estudo envolve quatro formações, (Figura 2.13)

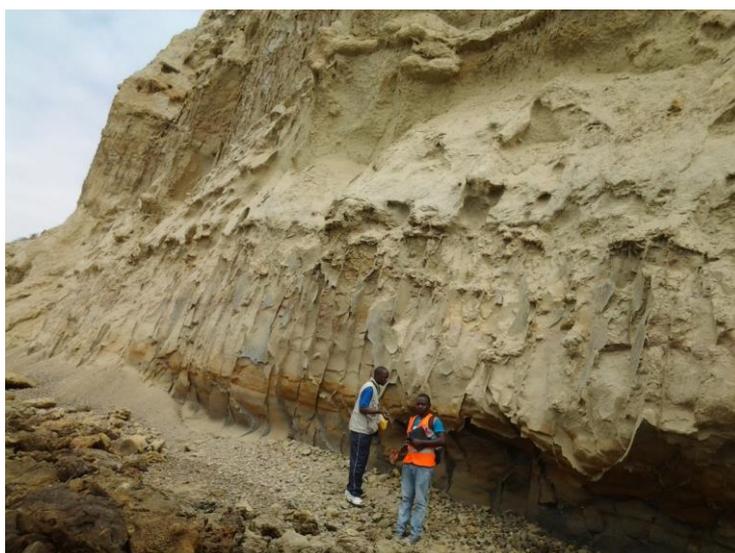
Figura 2.14 – Pormenor da estratigrafia das camadas, de uma arriba localizada no troço nº01 em que se podem observar níveis com vénulas de gesso sobressaído.

Em muitos dos estratos miocénicos abunda também o gesso fibroso, de origem secundária, ligadas a uma evolução geoquímica em meio de clima quente e árido. Os estratos miocénicos encontram-se, com frequência, encimados por calcaretos com grande concentração de marcas de raízes e ligados a uma evolução pedogénica plistocénica, em condições áridas e secas, possivelmente semelhantes às que prevaleceram na precipitação do gesso, (Figura 2.14).

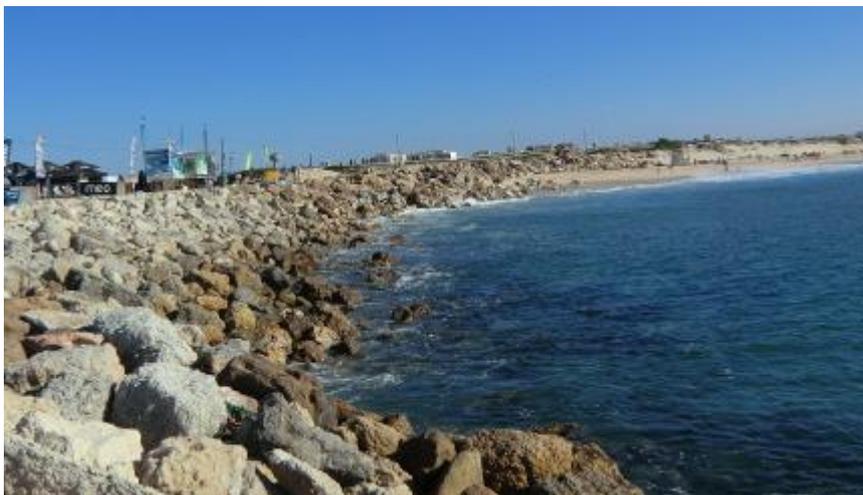
Figura 3.1 – Representação de enrocamento.

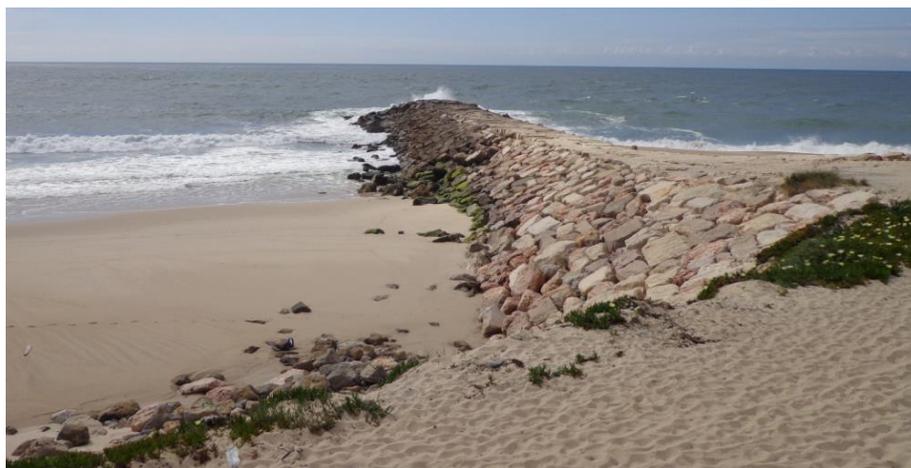
Figura 3.2 - Representação de esporões (Andrade, 2009).

**Os esporões** correspondem a estruturas que apresentam uma orientação, na maior parte das vezes, perpendicular à linha de costa, e são geralmente constituídos por material rochoso (Figura 3.2), podendo também utilizar-se betão. Têm sido opção, quando existem desequilíbrios consideráveis no balanço aluvionar, ou seja sempre que o material que sai numa dada área é superior ao que entra. O princípio de ação dos esporões consiste em inviabilizar o movimento da areia ao longo da praia. Este método reduz a capacidade do transporte e equilibra o balanço aluvionar (Fortunato, 2008). Os esporões são utilizados para impedir a erosão costeira, e têm uma maior eficácia nos locais onde o transporte longitudinal é predominante, não evitando o transporte transversal à área da praia (Abecasis, 2014). Correspondem a um tipo de proteção que atua, por vezes, de forma combinada com a alimentação artificial.

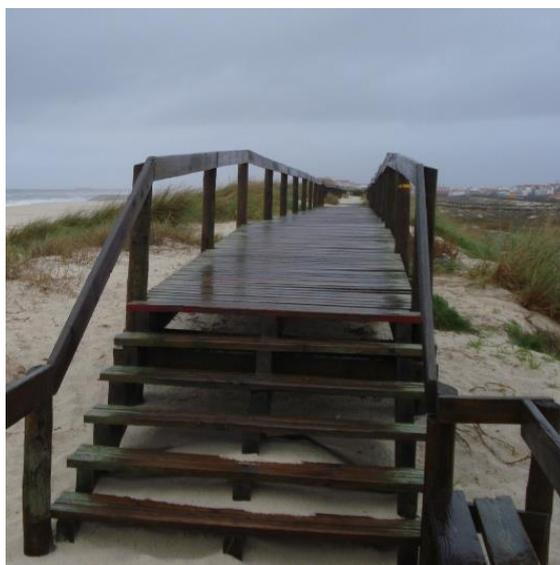
Figura 3.3 – Representação de passadiço.

A **proteção das dunas** existentes pode ser efetuada através da criação de reservas dunares, que constituem áreas protegidas onde se impede a degradação das dunas, e se promove a sua recuperação (Andrade, 2009), a transposição das áreas do cordão dunar deve ser restrita à circulação pedonal e pode ser efetuada por estruturas sobrelevadas (ANPC, 2010) que são designadas por passadiços (Figura 3.3). O cordão

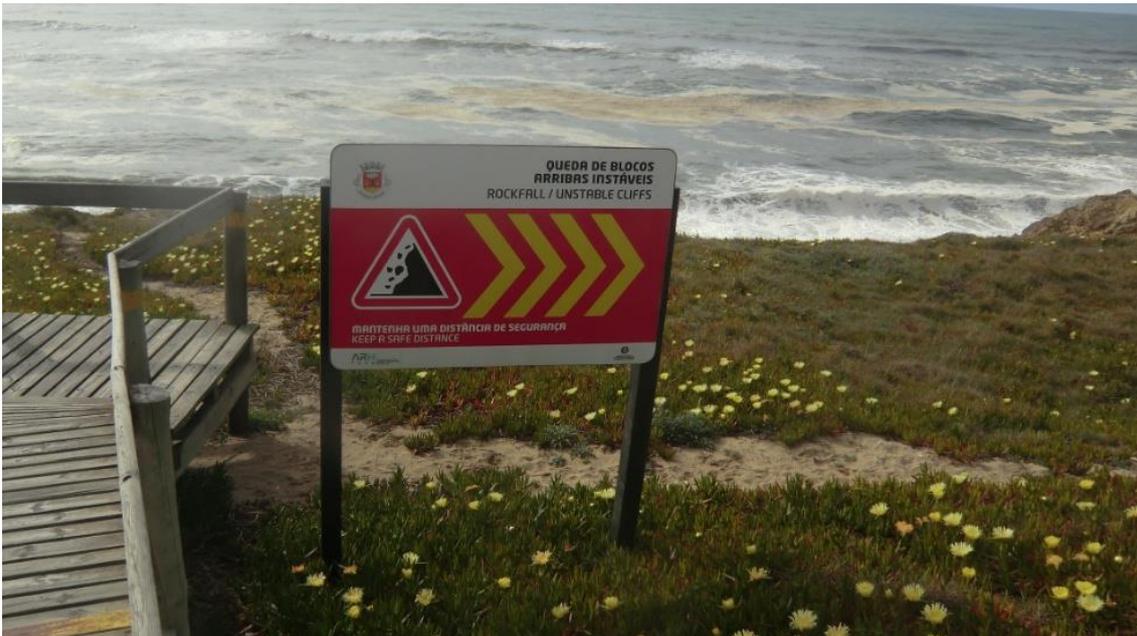
Figura 3.4 - Placa de sinalização que alerta para a queda de blocos e a existência de arribas instáveis.

- Delimitar fisicamente as zonas de perigo, quer no topo que na parte inferior da arriba.
- Proibir o acesso a sectores da praia ou da arriba, designadamente acessos, áreas de estacionamento, passeios pedonais e vias de comunicação (Figura 3.4).
- Retirada de blocos instáveis e mudanças de geometria das arribas que apresentam problemas de instabilidade.

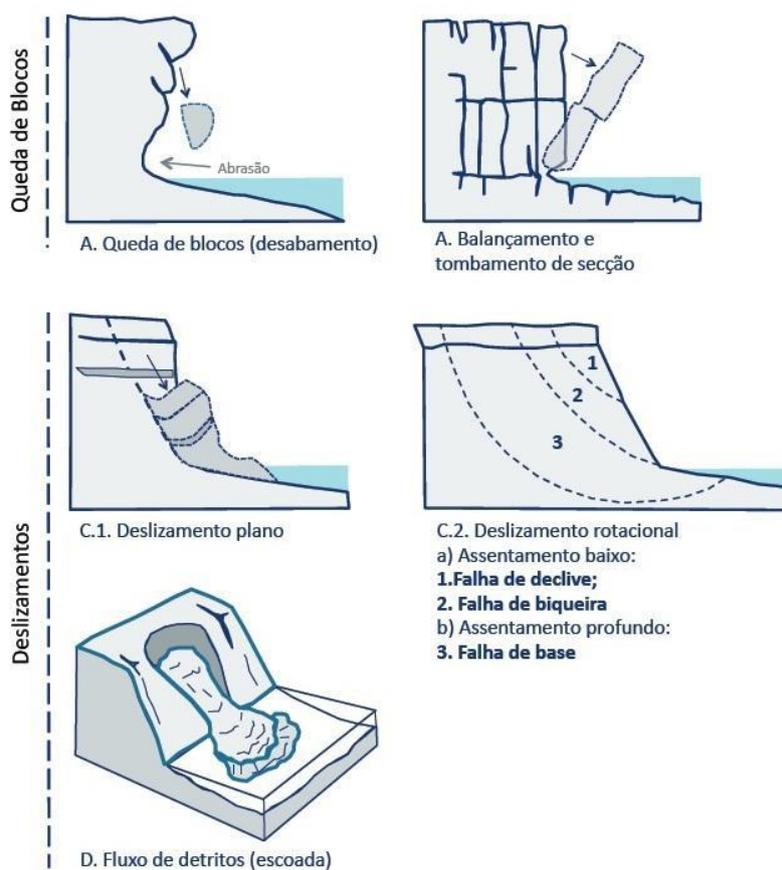
Figura 3.5 - Tipos de movimentos de instabilidade, retirado de Soares (2013).

movimentos de massa” que aparecem associados à ação da gravidade e os “transporte de massas” relacionados com agentes de transporte, designadamente a água. Varnes (1978, 1984) estabeleceu a classificação dos movimentos de talude que ainda hoje é aceite e utilizada pela comunidade científica internacional. A classificação de Varnes (1978, 1984) está relacionada com o material constituinte dos taludes e os mecanismos de rotura e é à semelhança da classificação de Dikau et al. (1996) constituída por seis subdivisões de movimentos; desmoronamentos, basculamentos, deslizamentos, expansão lateral, fluxos e movimentos complexos (Quadro 3.1), a representação de alguns movimentos de instabilidade são apresentados na Figura 3.5.

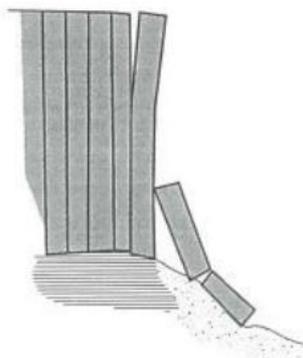
Figura 3.6 – Representação de basculamento (retirado de Penacho, 2012)

Os basculamentos também são designados por balançamentos ou tombamentos (Toppling), e são caracterizados por uma rotação do material instabilizado para o exterior do talude (Figura 3.6), o movimento é feito em torno de um eixo ou ponto localizado inferiormente ao centro da gravidade do material afetado pela instabilidade (Ortigão & Sayão, 1999). Os movimentos de toppling evidenciam velocidades variáveis, podendo ser extremamente lentas a extremamente rápidos, neste último caso no decorrer da rotura. A movimentação nos basculamentos é condicionada pelas características geométricas do material movimentado e da superfície de rotura, bem como pela atitude e persistência das superfícies das descontinuidades.

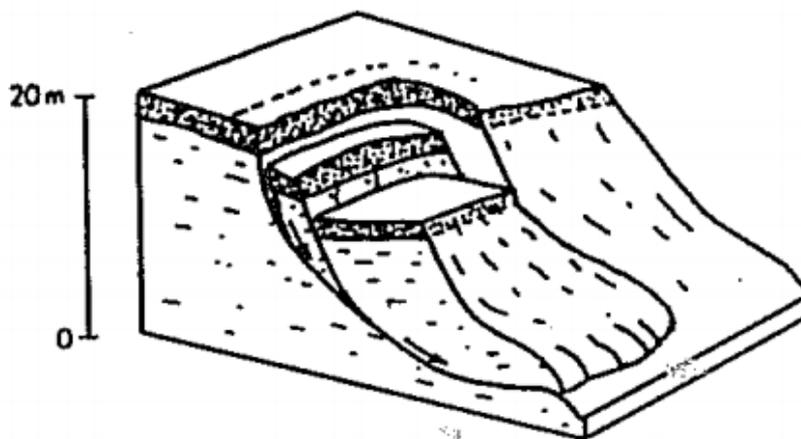
Figura 3.7 - Rotura circular (retirado de Turner & Schuster, 1996).

Os deslizamentos são rotacionais (Figura 3.7), quando os seus planos de rotura apresentam uma forma curva com a concavidade virada para cima (Sunamura, 1992) e o material instabilizado tende a apresentar uma maior espessura do que os deslizamentos translacionais. Podem ocorrer em materiais homogêneos, são frequentes em solos e aterros, ou ainda em maciços rochosos muito alterados e/ou fraturados. Hutchinson (1998) dividiu os movimentos rotacionais em múltiplos, sucessivos ou singulares. Podem ocorrer movimentos sucessivos de deslizamentos rotacionais em argilas que se apresentam fissuradas (Matos, 2008).

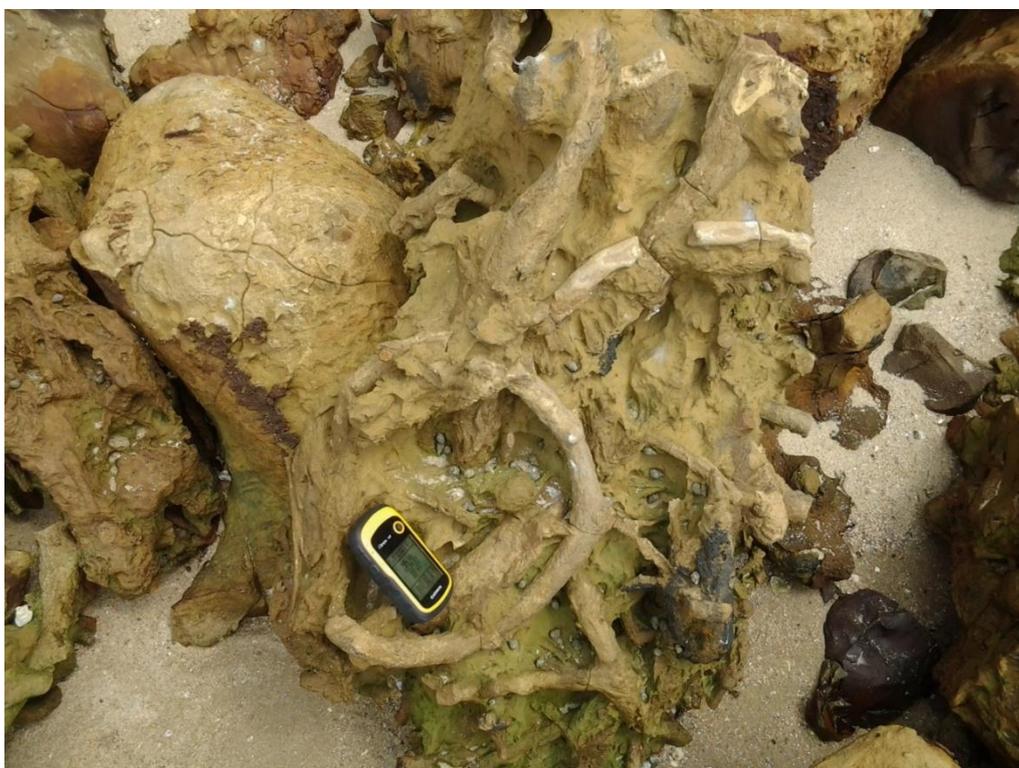
Figura 5.1 – Aspeto de troncos e raízes fossilizadas em blocos.

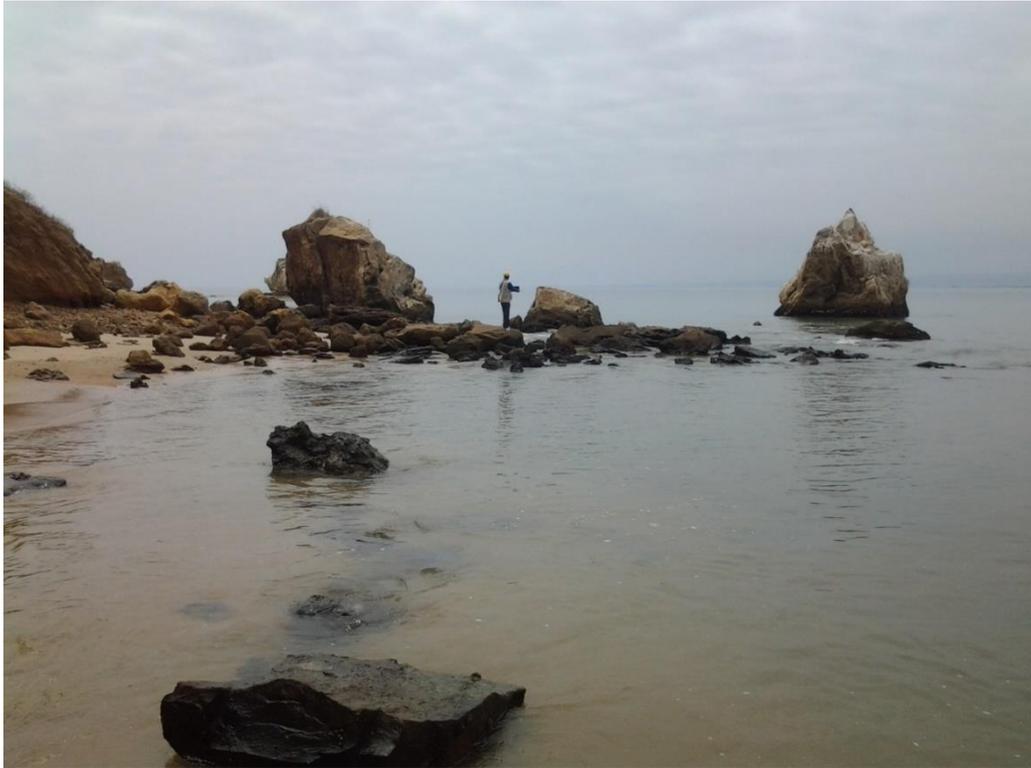
Figura 5.2 – Panorâmica da base da arriba e da praia situada em frente ao Morro do Sombreiro, em que se pode observar a presença de blocos instabilizados de grandes dimensões.

Em alguns casos, os blocos caídos alcançam uma distância de 15 metros em relação à base da arriba, tal como se pode observar na Figura 5.2. Em 60% da extensão do troço 1 os blocos tombados não protegem o sopé da arriba, o volume dos blocos instabilizados varia entre  $4,15 \times 7,26 \times 2,8 \text{ m}^3$  ( $\approx 54,23 \text{ m}^3$ ) e  $0,92 \times 1,7 \times 0,81 \text{ m}^3$  ( $\approx 1,26 \text{ m}^3$ ), correspondendo a um valor médio de  $9,2 \text{ m}^3$ , a velocidade dos movimentos de instabilidade é considerada desde muito rápida a rápida e o estado das instabilidade é considerado suspenso ou seja, a instabilidade foi ativa nos últimos 12 meses, mas não no momento do estudo. As principais causas das instabilidades estão relacionadas com a infiltração e pressão da água, abrasão marinha, erosão superficial, bem como com os tipos litológicos, a presença de diaclases e a estratificação das camadas.

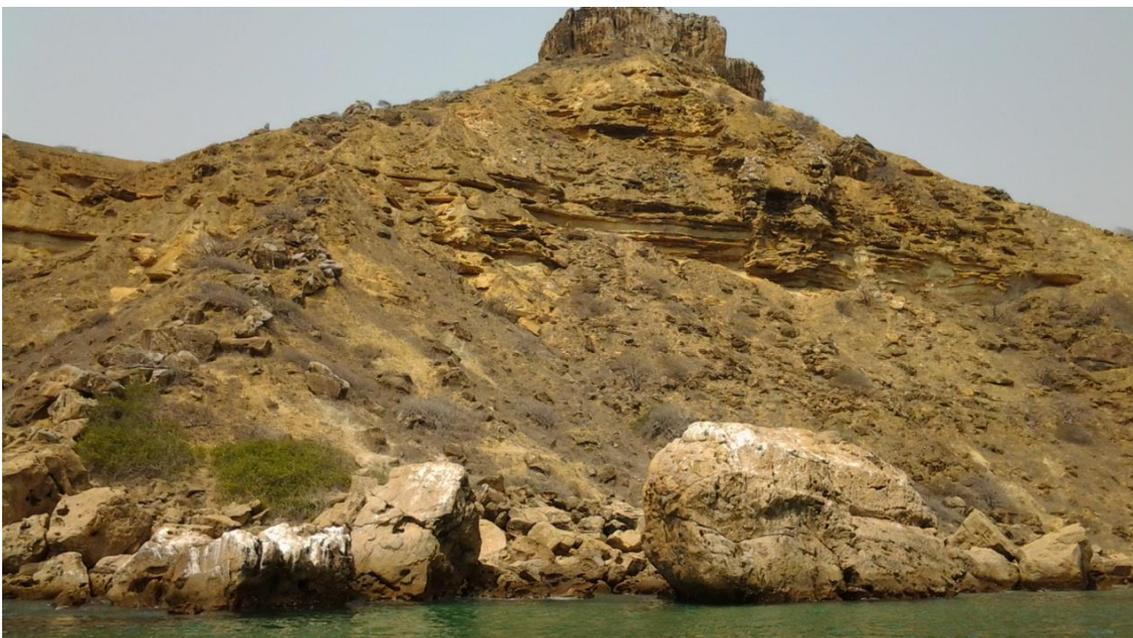
Figura 5.3 - Panorâmica do Morro do Sombreiro, em que se pode observar os blocos de arenitos instabilizados.

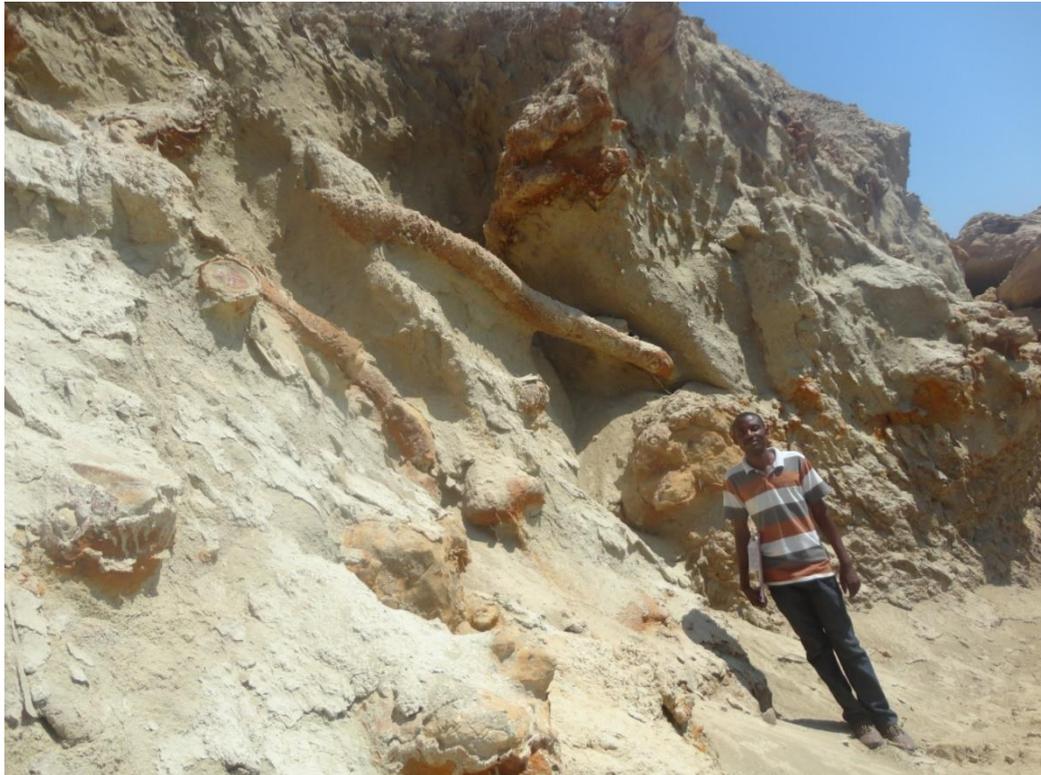
Figura 5.4 - Ilustração de troncos fossilizados localizados na base da arriba.

O tipo de litologia predominante nas arribas deste trecho é composto quase exclusivamente por margas e arenitos, as primeiras apresentam cores cinzentas a amareladas, enquanto os arenitos possuem tonalidades esbranquiçadas a amareladas. Existem também troncos de árvores fossilizados de coloração acastanhada em blocos de margas e arenitos (Figura 5.4). Os blocos caídos nesta zona são de dimensão mais reduzida quando comparados com os existentes nos dois primeiros trechos. A erosão é acentuada apenas nas estações 8 e 9, registando-se também outros processos erosivos devido à existência de uma linha de água temporária, a Oeste das estações 8 e 9. Os blocos de material instabilizado registam valores volumétricos com uma variação de  $1,0 \times 1,0 \times 0,23 \text{ m}^3 (\approx 0,23 \text{ m}^3)$  a  $0,13 \times 0,21 \times 0,52 \text{ m}^3 (\approx 0,01 \text{ m}^3)$ , e com um valor médio igual a  $0,03 \text{ m}^3$ . Os movimentos de vertentes observam velocidades semelhantes às

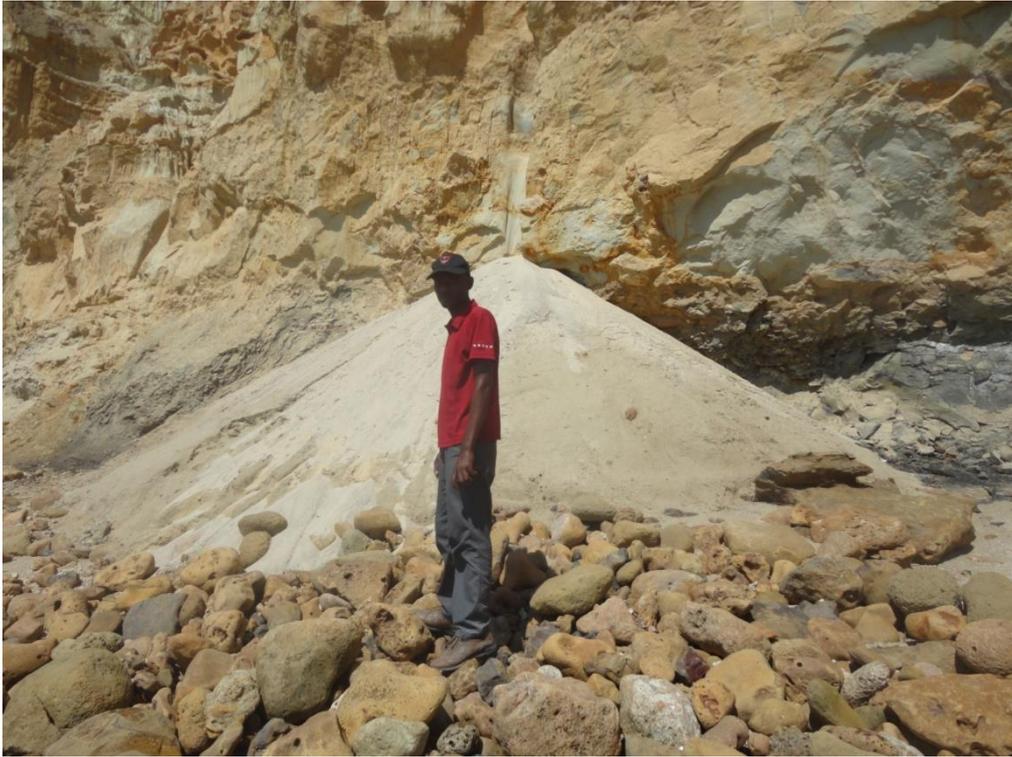
Figura 5.5 - Fluxos de solos que se depositam na forma de cones de dejeção.

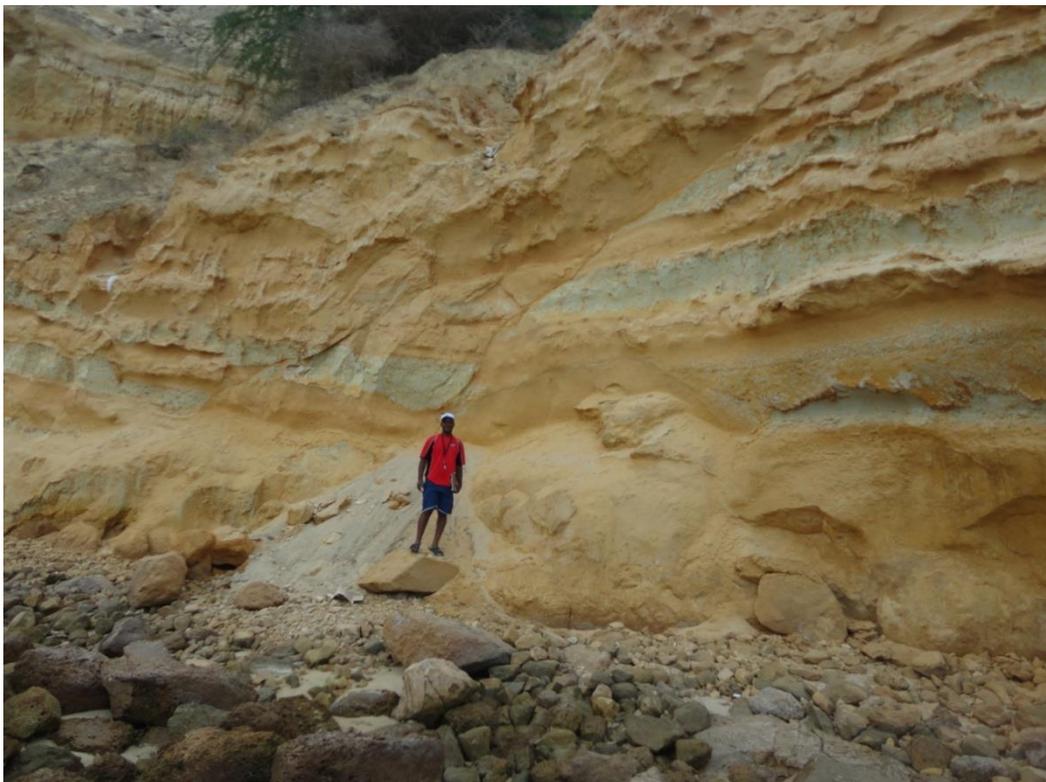
Figura 5.6 – Ilustração de uma falha normal, registada na 26ª estação.

A dimensão da instabilidade possui valores entre 1,1x0,92x1,0 m<sup>3</sup> ( $\approx$ 2,02 m<sup>3</sup>), e 0,28x0,41x0,33 m<sup>3</sup> ( $\approx$ 0,03 m<sup>3</sup>), o seu valor médio é igual a 0,34 m<sup>3</sup>, o tipo de instabilidade é considerado como ativo. A velocidade dos movimentos de instabilidade varia desde muito rápido a rápido. Os depósitos de vertente localizados na parte inferior da arriba não impedem de modo efetivo os processos erosivos, observando-se muitos indícios de erosão. As causas externas da instabilidade correspondem ao aumento da inclinação das arribas, à abrasão marinha, à infiltração da água e à erosão superficial. As causas internas estão ligadas aos aspectos litológicos, à estrutura geológica, ao aumento da pressão da água e à diminuição da resistência dos terrenos. É de sublinhar a existência de uma falha normal, de extensão de cerca de 7 m e que se localiza na 26ª estação (Figura 5.6).

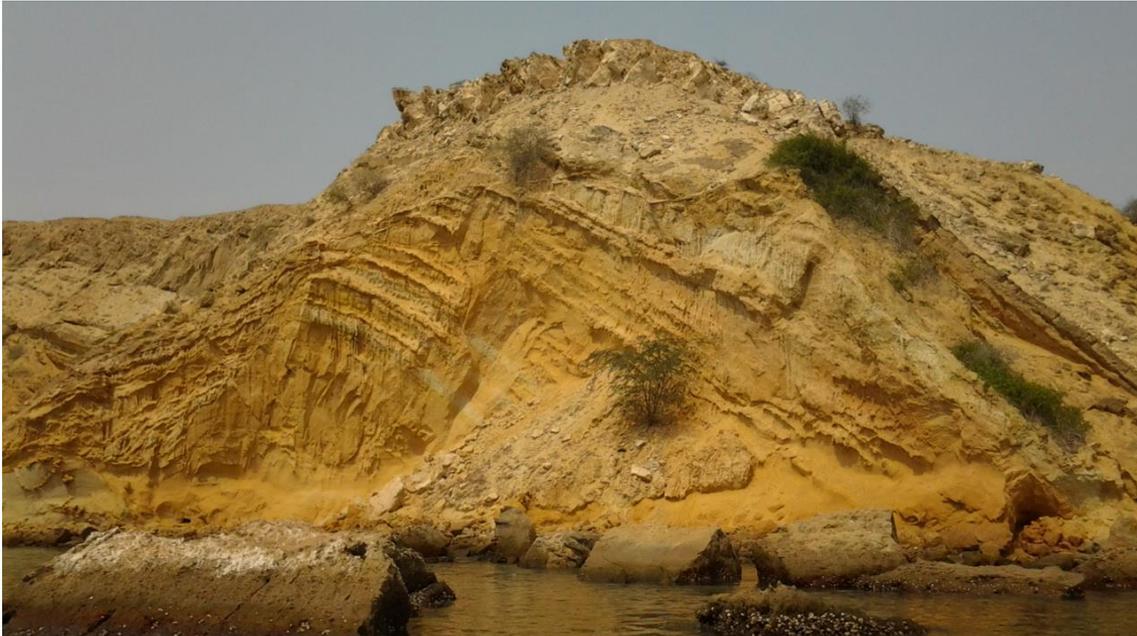
Figura 5.7 – Arriba ilustrando a existência de dobras associadas a planos de falhamentos.

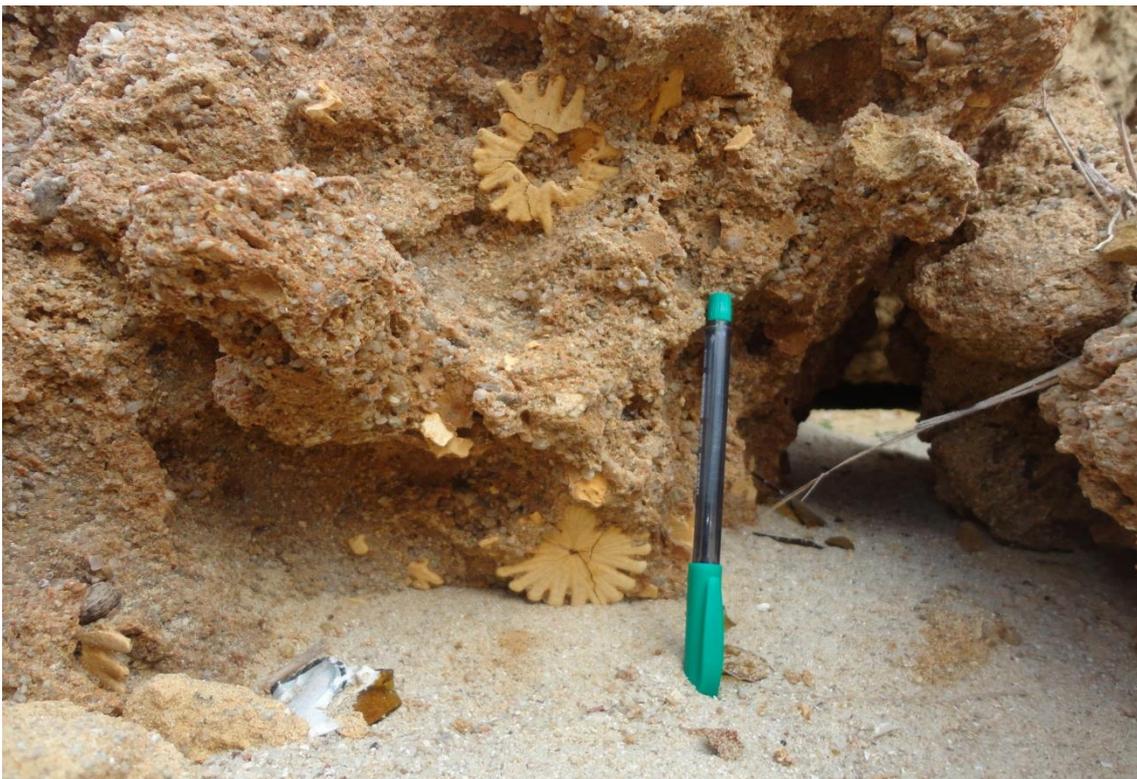
Figura 5.8 – Aspecto de estrato de calcarenito grosseiro com espécimes do ouriço do mar miocénico *Heliophora*, aflorantes na base da arriba litoral próxima da Caotinha.

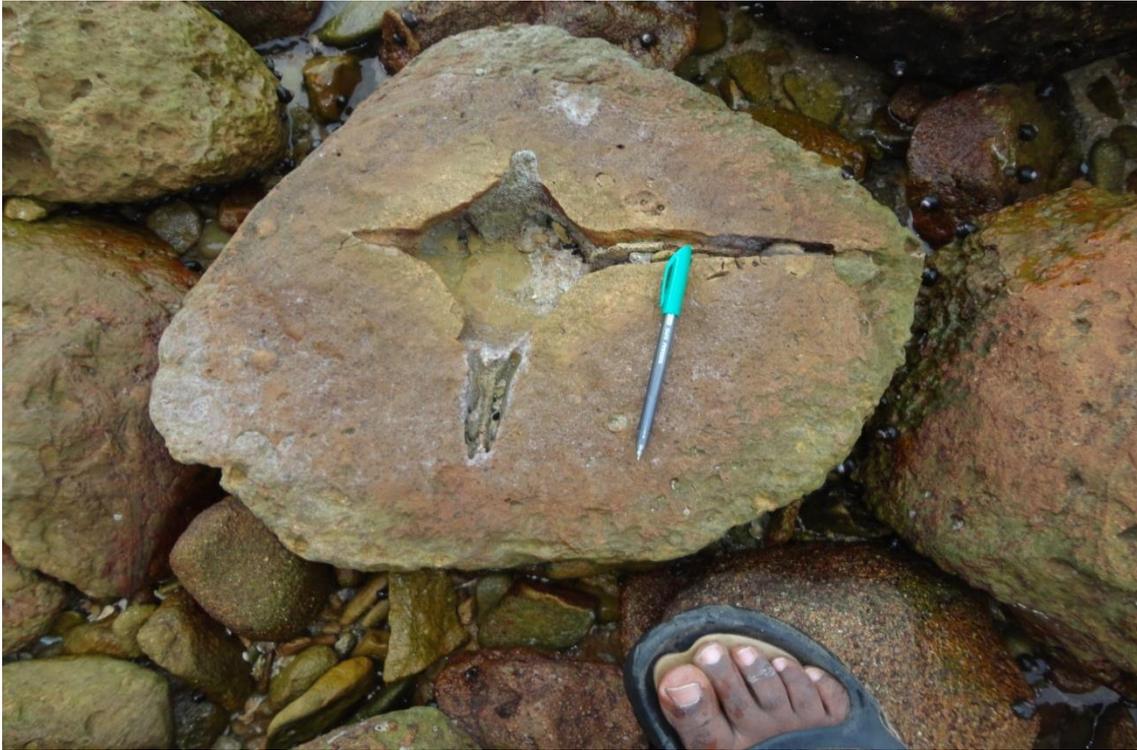
Figura 5.9 – Fragmento de concreção carbonatada e silicificada em que se observa, no seu interior, uma vertebra fóssil de baleia de idade miocénica.

O sexto troço está compreendido entre as coordenadas 12° 35,198' Sul, 13° 16,163' Este e 12° 35,154' Sul, 13° 16,052' Este. É um troço que possui uma extensão de 249 m, as arribas têm um pendor NE, e uma altura que varia entre os 17-32 metros. A sua litologia corresponde a margas e arenitos, de coloração amarela a esbranquiçada. Sublinhando-se a existência de dobras de extensão de vários metros e falhas com uma continuidade superior a 15 metros (Figura 5.7), regista-se a presença de um estrato de calcarenito grosseiro com vários espécimes de ouriço do mar, de idade miocénica e designados como *Heliophora* (Figura 5.8), bem como um fragmento de concreção carbonatada e silicificada em que se observa, no seu interior, uma vértebra fóssil de baleia também de idade miocénica (Figura 5.9).

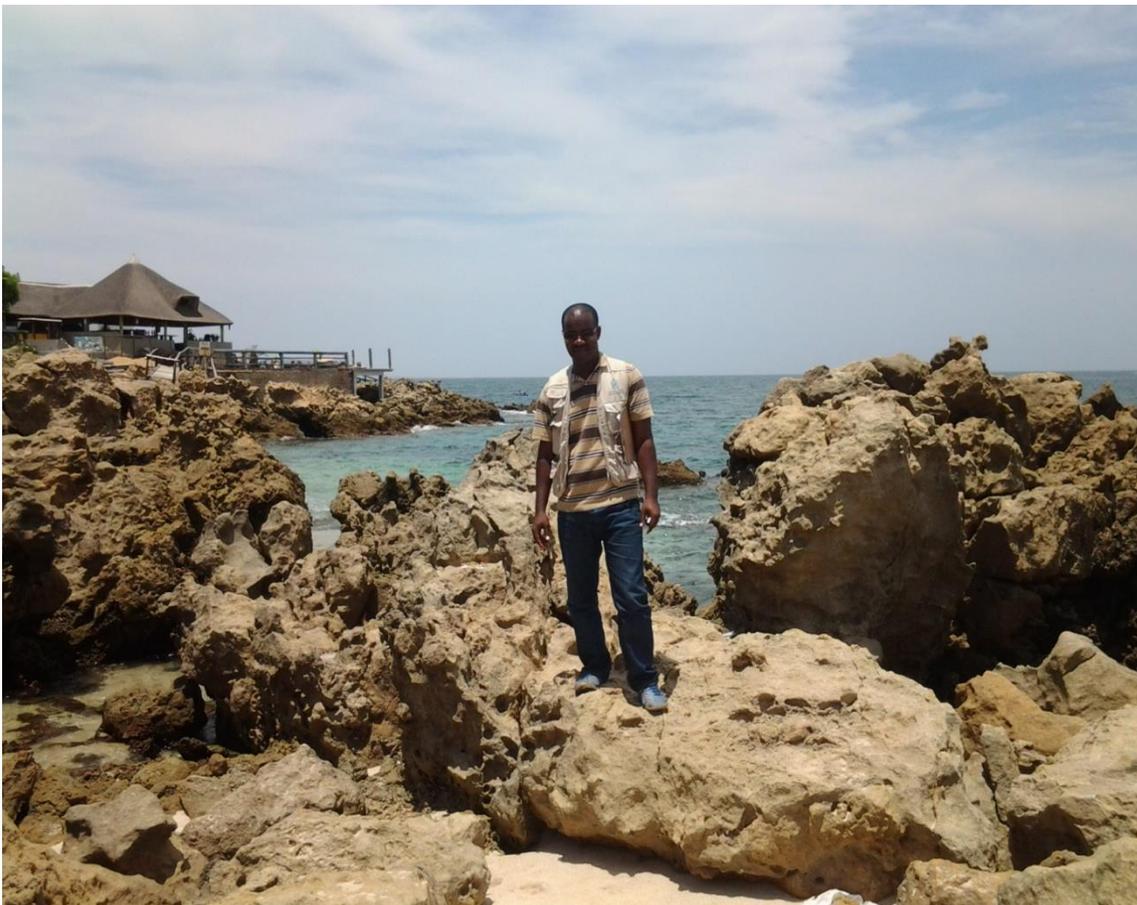
Figura 5.10 – Panorâmica da litologia carbonatada da zona da Currita, 7º troço, ilustrando a presença da fraturação e de aspetos de dissolução.

A litologia desta zona é completamente diferente dos outros troços, verificando-se a existência de rochas mais compactas e com uma maior resistência aos processos erosivos e correspondem a: calcários e arenitos compactos de coloração branca e acastanhada. Verifica-se a existência de árvores de pequeno e médio porte, que deste modo reduzem a possibilidade do incremento dos processos de erosão. Alguns calcários e arenitos carbonatados deste troço registam um desenvolvimento crescente do fenómeno da carsificação, que é originado pela infiltração da água e dissolução das rochas carbonatadas (Figura 5.10).

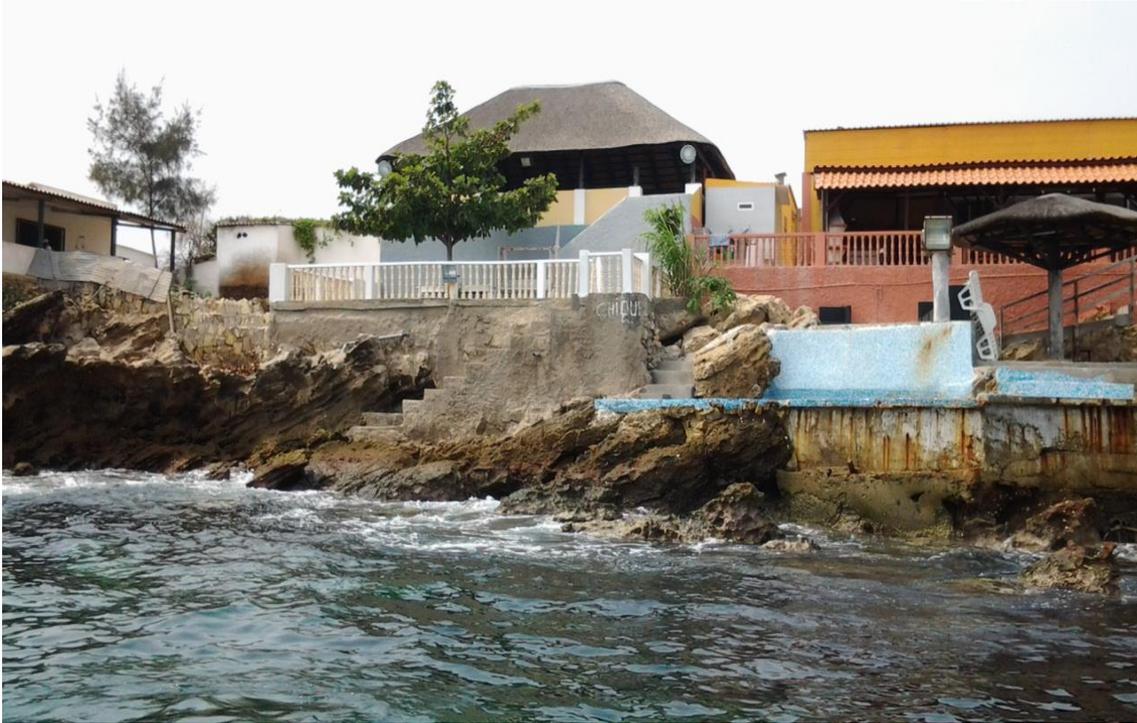
Figura 5.11 – Presença de edifícios na parte superior das arribas constituídas por arenitos carbonatados.

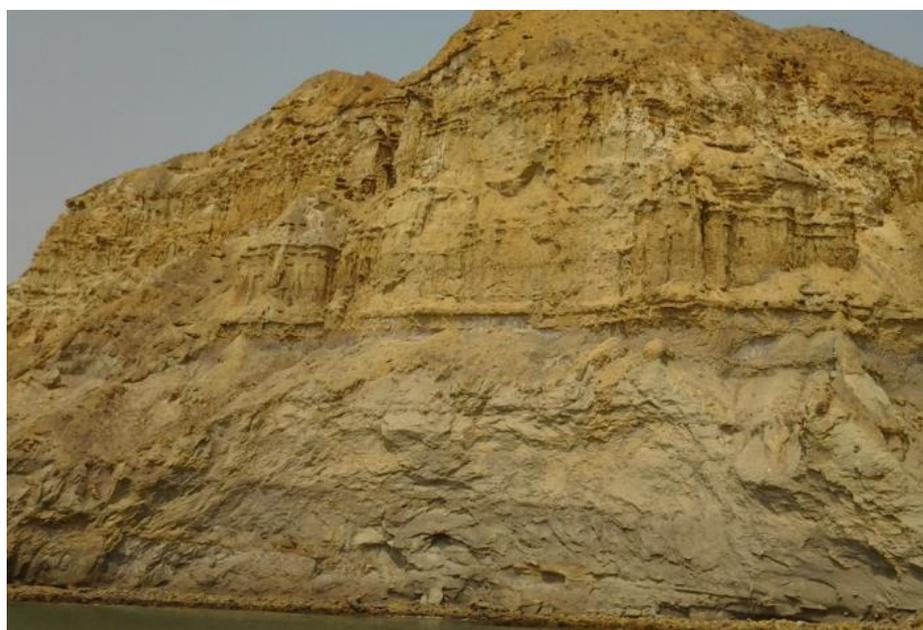
Figura 5.12 – Representação de margas e argilas que ocorrem na base das arribas da estação 23, no 5º Troço.

4º As margas, argilas e siltitos que de modo geral têm uma resistência baixa (Figura 5.12).

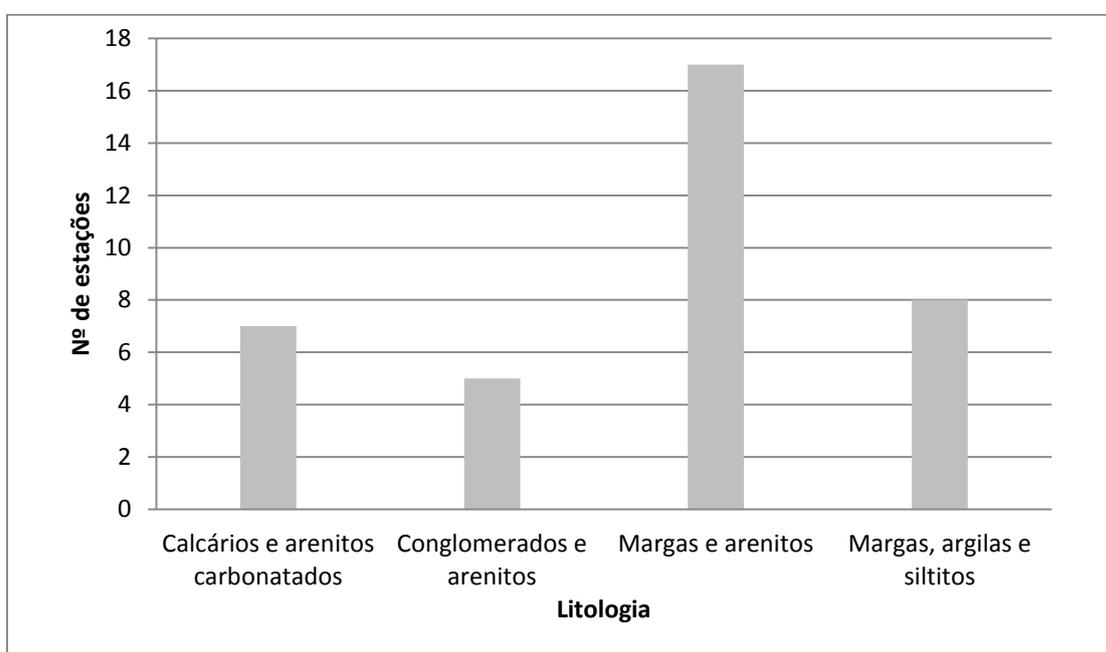
Figura 5.13 - Distribuição do fator Litologia no perímetro estudado.

As margas, argilas e siltitos, são enquadradas no termo – 4, observaram-se em 8 estações (2<sup>a</sup>, 5<sup>a</sup>, 12<sup>a</sup>, 20<sup>a</sup>, 22<sup>a</sup>, 23<sup>a</sup>, 25<sup>a</sup> e na 26<sup>a</sup>), pelo que o seu valor percentual é igual a 21,6%, relativamente à totalidade das estações consideradas (Figura 5.13).

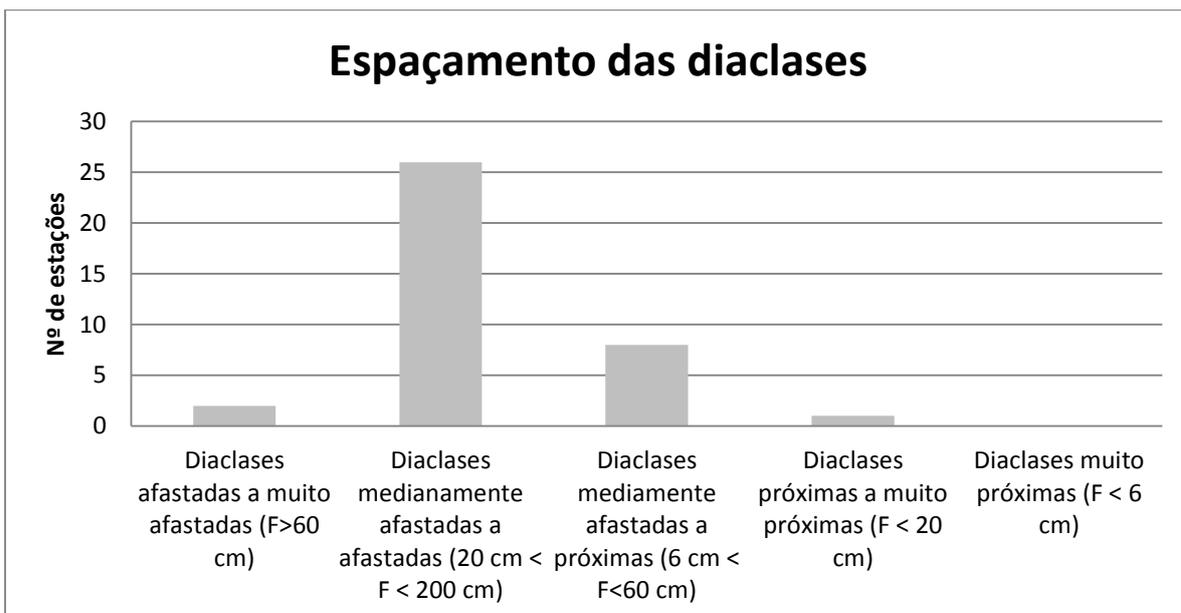
Figura 5.14 - Distribuição do fator espaçamento das descontinuidades nas estações estudadas.

De modo geral, as arribas rochosas desta região apresenta diáclases que se enquadram no termo – 2, verificando-se os seguintes resultados: 26 estações com diáclases medianamente afastadas a afastadas (70,2%), 8 estações com diáclases medianamente afastadas a próximas (21,6%) e 2 estações com diáclases afastadas a muito afastadas (5,4%), e somente uma estação com diáclases próximas a muito próximas (2,7%) (Figura 5.14).

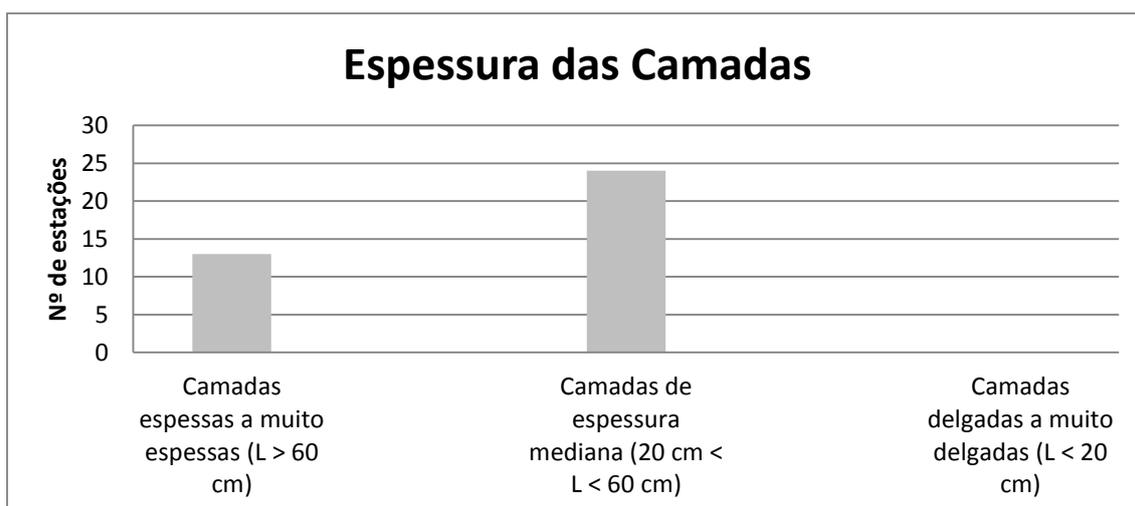
Figura 5. 15 - Distribuição da espessura das camadas nas estações estudadas.

No perímetro estudado e em relação à espessura das camadas, definiram-se apenas situações do 1º e 2º termos: 13 estações com camadas espessas a muito espessas (35,1%) e 24 estações com largura espessa a mediana (64,9%). O terceiro termo deste fator não foi encontrado (Figura 5.15).

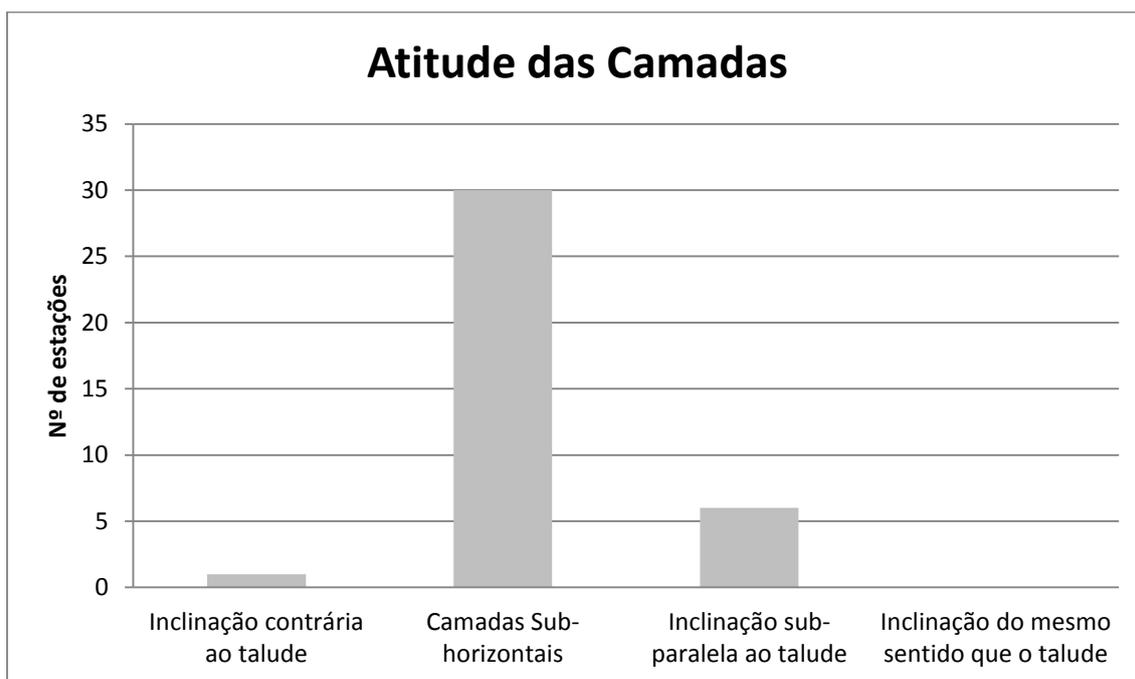
Figura 5.16 - Distribuição da orientação das camadas nas estações estudadas.

É de realçar o fato de na totalidade do perímetro não se registrar a existência de arribas com estratos de inclinação no mesmo sentido da face da arriba, o que facilitaria as situações de instabilidade. Registaram-se trinta estações com inclinação sub-horizontais (81%), quatro com inclinação sub-paralela (16,2%), e uma com inclinação contrária à do talude (2,7%) (Figura 5.16).

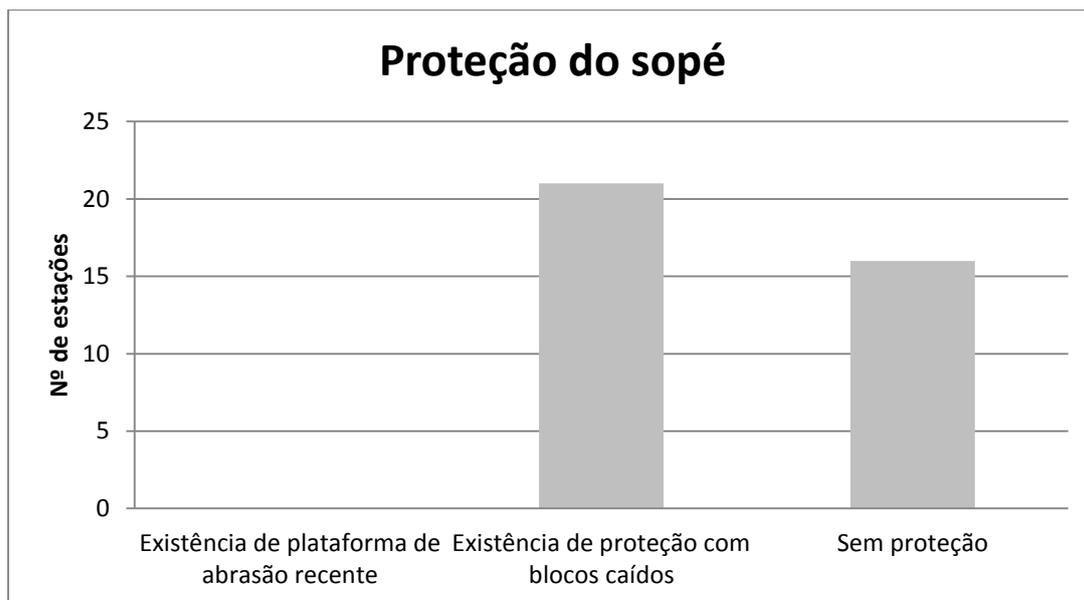
Figura 5.17 - Distribuição da proteção de sopé das arribas.

Procedeu-se à análise e quantificação das arribas quanto à sua proteção na parte inferior, registrando-se que existem 21 estações em que as arribas têm proteção do sopé sob forma de blocos caídos (56,7%). Em 16 estações a proteção está ausente (43,2%) (Figura 5.17).
