# 1 – Introdução

## 1.1 - Contextualização do tema

O presente trabalho tem como tema o estudo de erosão e instabilidade de arribas rochosas nas áreas de Caota e do Sombreiro. As referidas zonas, fazem parte do litoral da província de Benguela em Angola e apresentam grande potencialidade enquanto focos de desenvolvimento económico ligado a atividades turísticas e balneares. Não obstante, dadas as características geológicas, climáticas e hidrodinâmicas da sua envolvente, estão sujeitas à ação continuada da erosão costeira e do conseqüente recuo de arribas, naquilo que constitui um fenómeno que ocorre de modo evidente nas margens oceânicas, afetando populações, infraestruturas e interesses económicos.

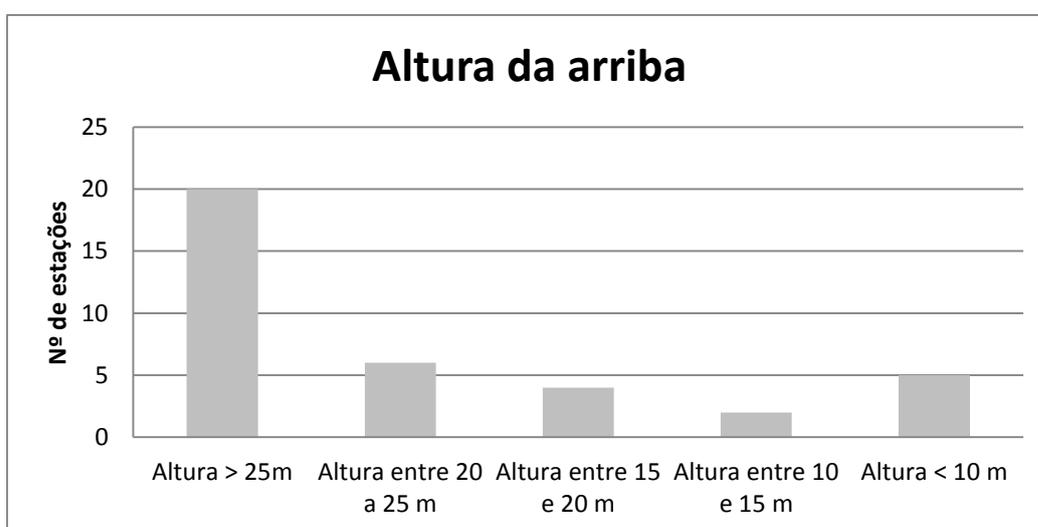
Figura 5.18 – Distribuição da altura das arribas.

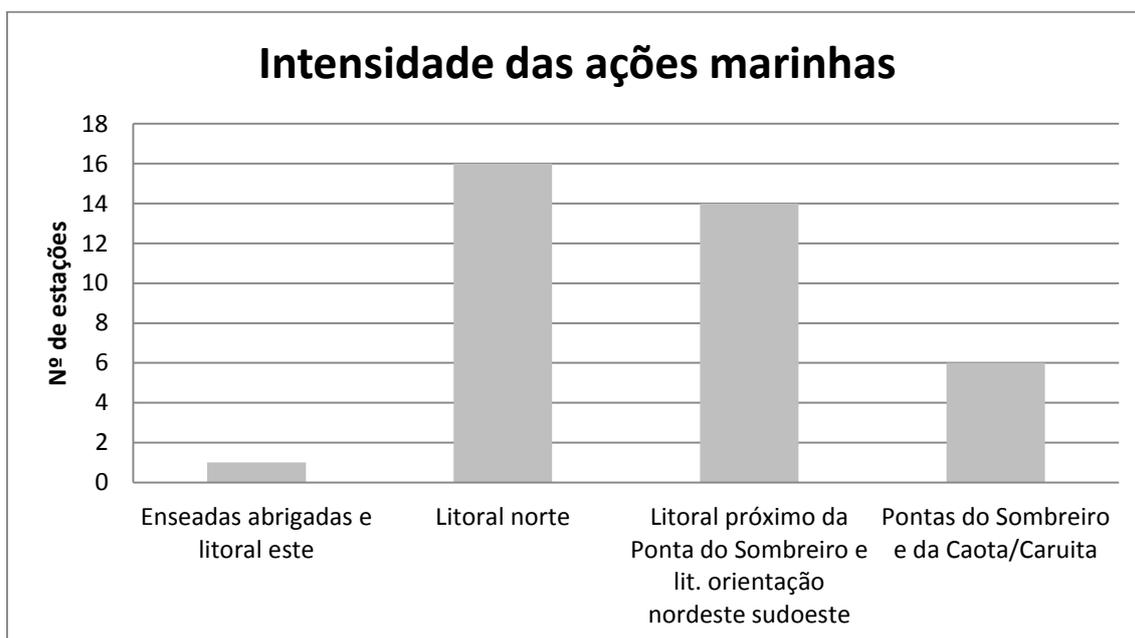
Figura 5.19 – Intensidade das ações marinhas.

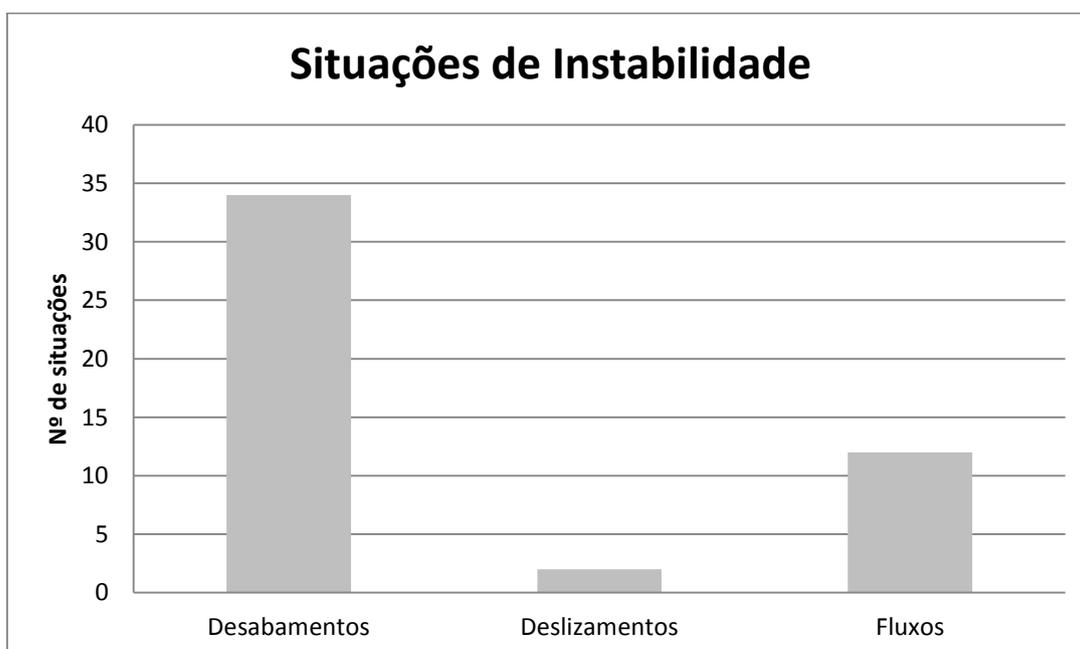
Figura 5.21 – Tipos de movimentos de instabilidade nas arribas.

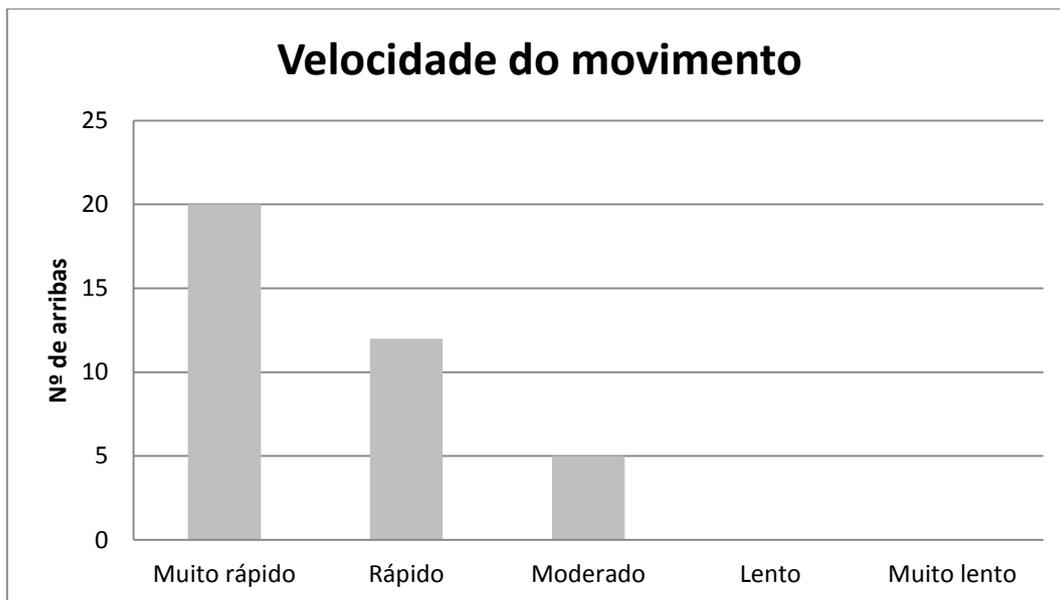
Figura 5.22 - Velocidade de movimentos de instabilidade nas arribas.

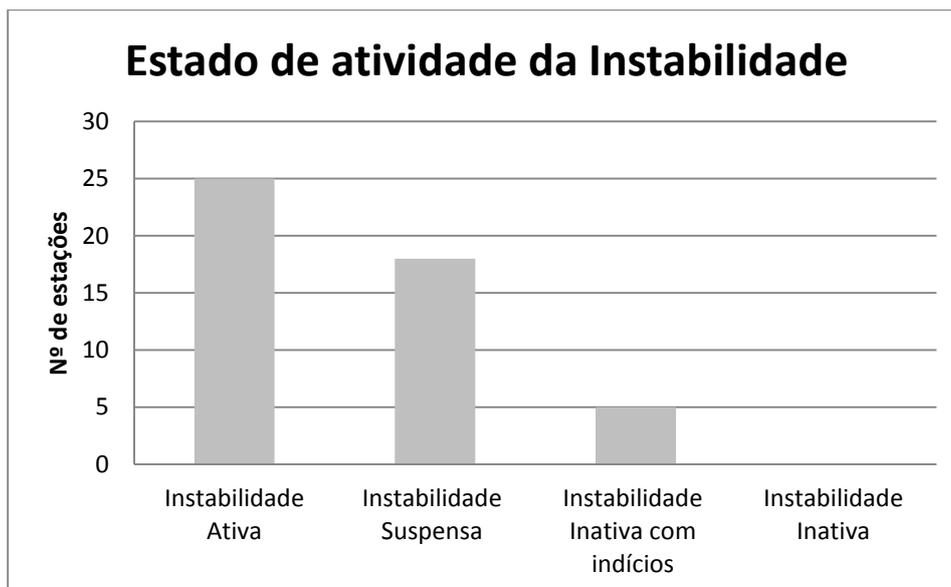
Figura 5.23 - Estados de atividade da instabilidade das arribas.

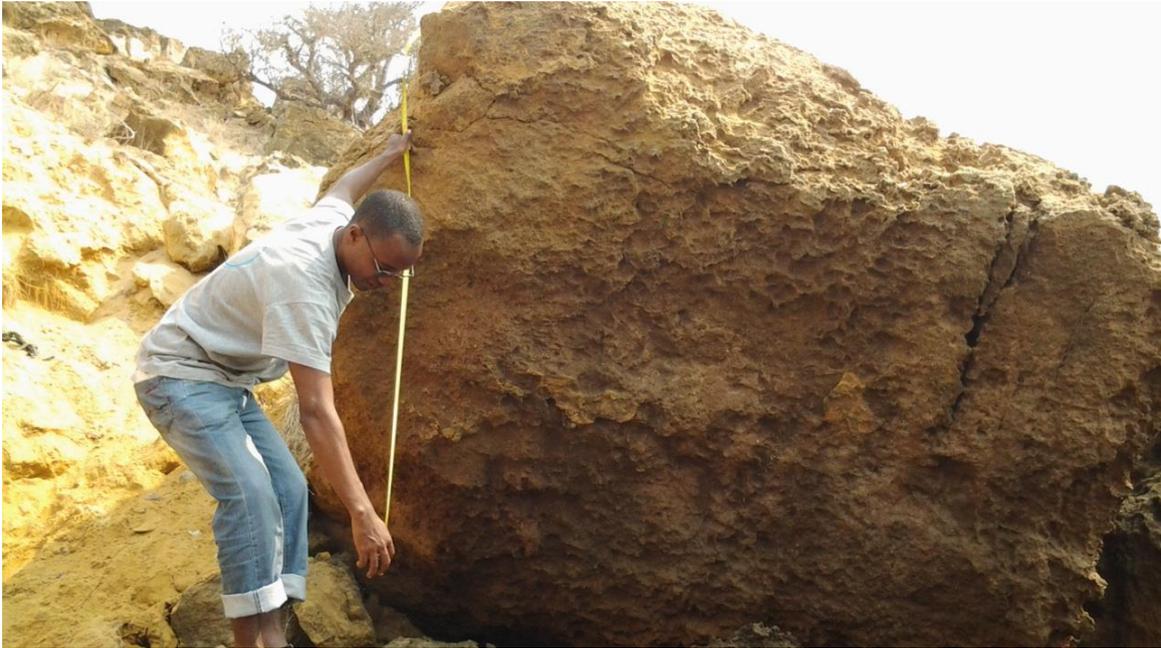
Figura 5.24 – Ilustração do método de medição do volume da instabilidade.

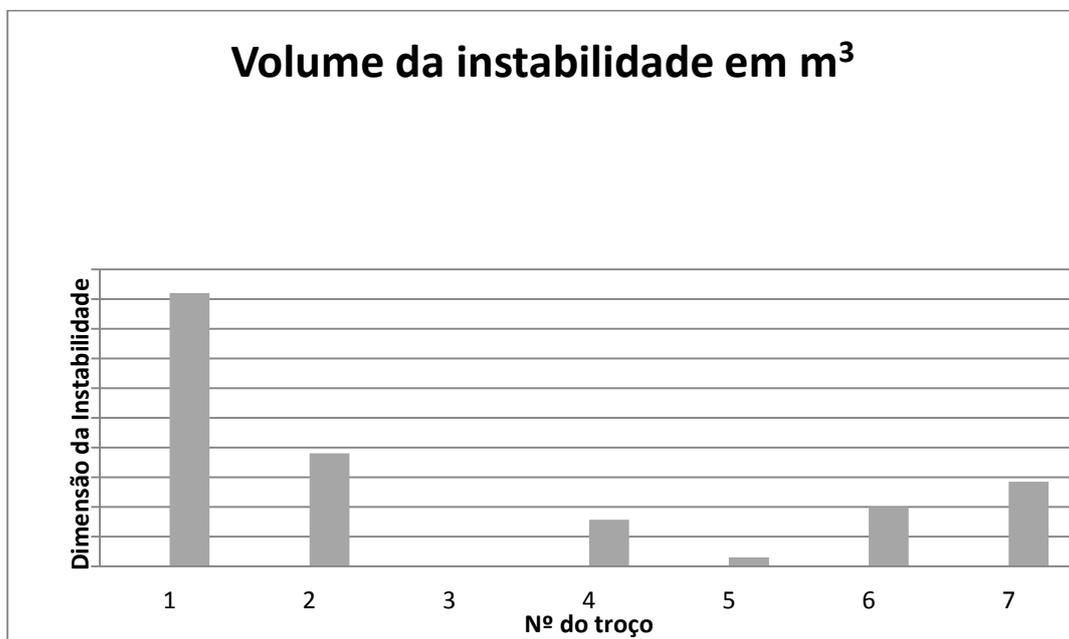
Figura 5.25 – Representação gráfica da dimensão dos blocos por troços.

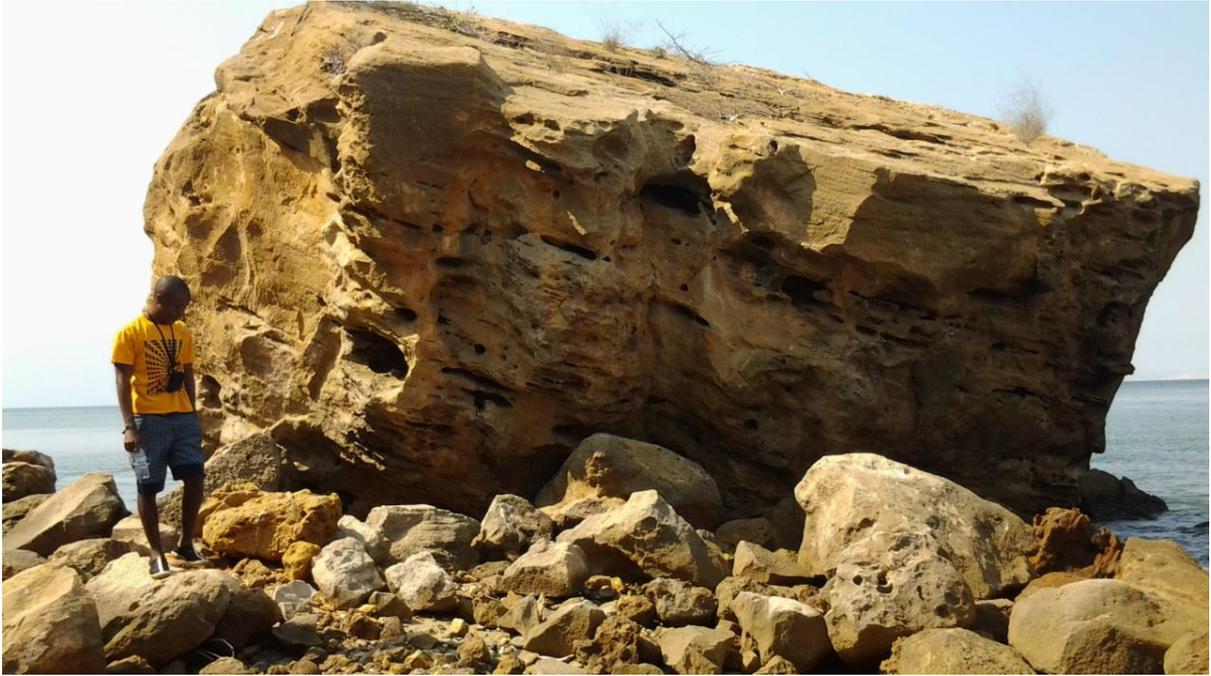
Figura 5.26 – Representação do maior bloco de arenito do perímetro estudado, neste caso na Estação nº 2 (1º Troço).

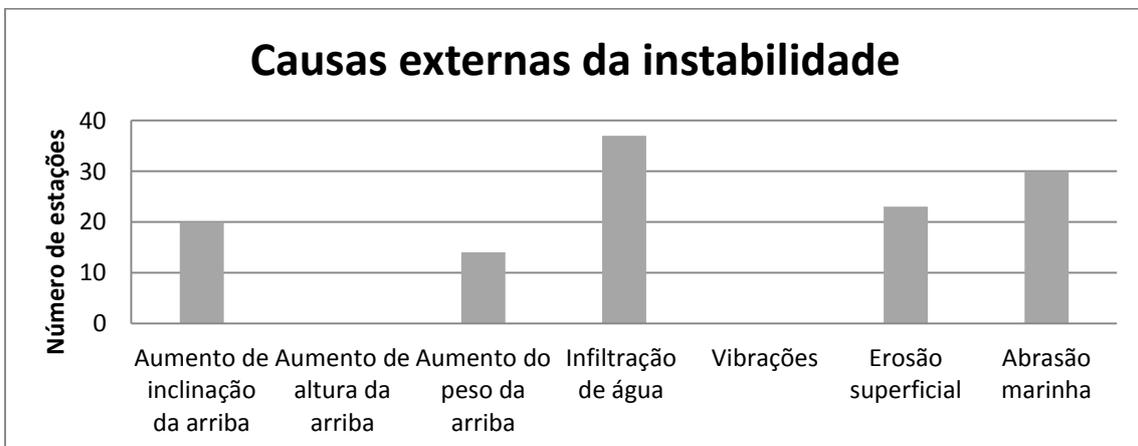
Figura 5.27 - Causas externas da instabilidade nas arribas.

Para Conte (1977) as causas externas da instabilidade estão ligadas à quantidade da água infiltrada no solo e no interior do maciço, bem como à sua distribuição no maciço rochoso, dependendo do grau de permeabilidade e da sua presença nas descontinuidades. As causas externas de instabilidade, na zona da Caota, Cambolo e Sombreiro estão relacionadas com a infiltração da água na totalidade das estações consideradas (100,0%), com a erosão superficial, em 23 estações (62,2%), com o aumento do peso da arriba em 14 locais de estudo (37,8%), com o aumento da inclinação da arriba, em 20 células (54,1%), e com a abrasão marinha em 30 estações (81,1%) (Figura 5.27).

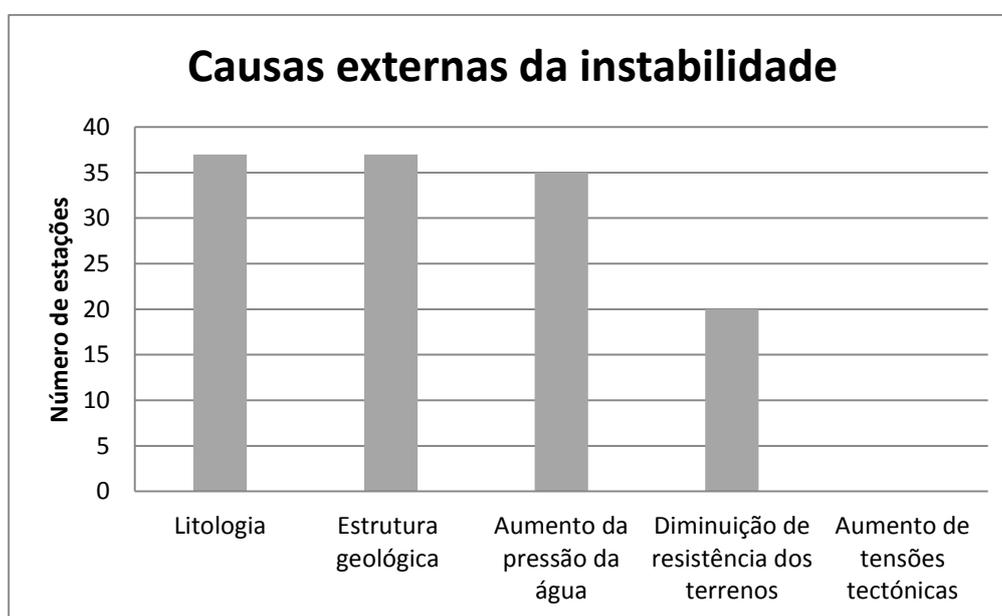
Figura 5.28 - Causas externas da instabilidade das arribas.

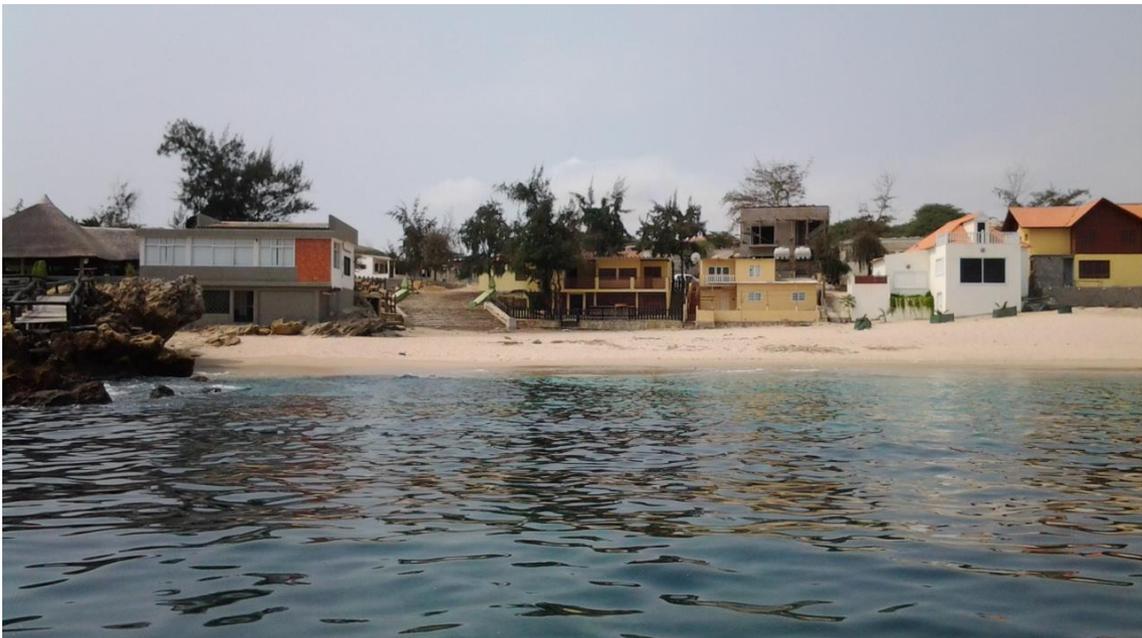
Figura 5.29 – Conjunto de moradias e edifícios de lazer, situados sobre a linha de costa. Troço nº 07, ponta da Caruita/ Caotinha.

- Delimitar, sinalizar e informar; os moradores, os pescadores, os banhistas e turistas, das zonas de perigosidade média a elevada.
- Uma maior atenção deverá ser dada, pelas autoridades administrativas do Município de Benguela, na ponta da Caruita, onde nos últimos dez anos, cresceu de modo assustador o número de construções localizadas muito próximo da linha de costa (Figura 5.29), utilizando material pesado e de carácter definitivo (Figura 5.30). A zona apresenta uma litologia composta por calcários e arenitos, rochas relativamente resistentes mas sujeitas a processos de dissolução, no caso das rochas carbonatadas, e situações de erosão em alguns arenitos. A agitação marinha e a obstrução das linhas de drenagem natural (Figura 5.31), o aumento do peso sobre as encostas (Figura 5.32), poderão diminuir a resistência dos terrenos e causar problemas de erosão e instabilidade no futuro, colocando em risco a integridade biofísica do espaço e a proteção da população local deste troço.

Neste caso, preconiza-se que face à legislação existente se impeça a construção de novas edificações no local e se promova a retirada de algumas já construídas, designadamente aquelas mais sujeitas aos processos erosivos e que possam contribuir de forma decisiva para os mesmos. Em alguns casos propõe-se a construção de enrocamentos ou mesmo de muros de suporte em alguns locais da Caruita, bem com nas zonas de suscetibilidade erosiva elevada, que foram definidas no presente trabalho, e que correspondem a locais situados próximo do Morro do Sombreiro e entre Caruita e a Praia do Cambolo.

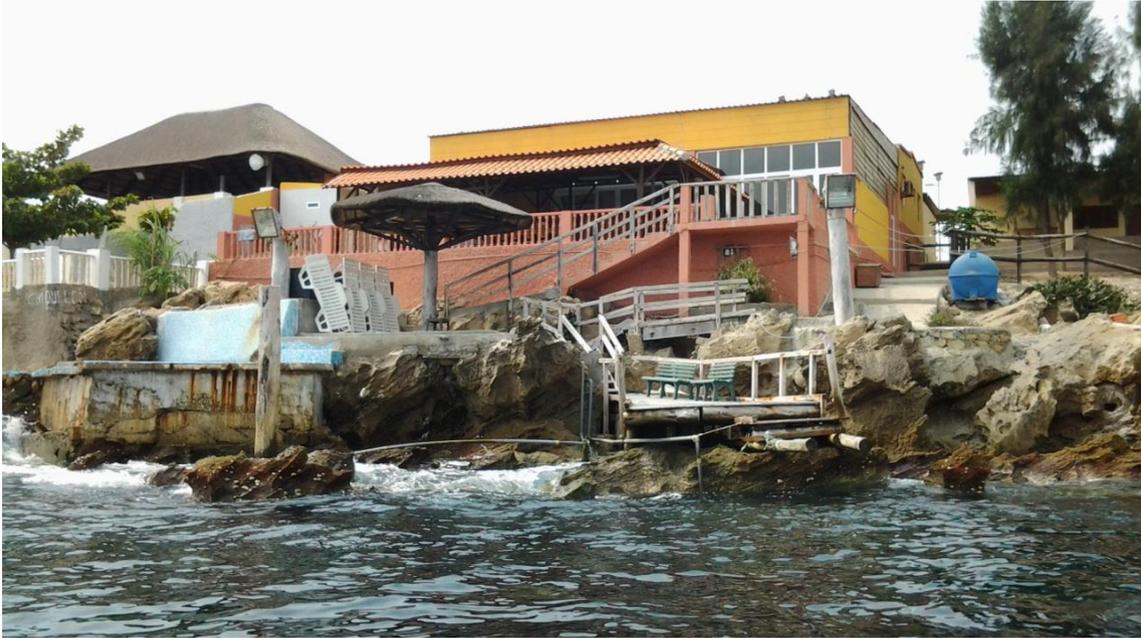
Figura 5.30 – Edifícios localizados na faixa litoral na Ponta da Caruita.

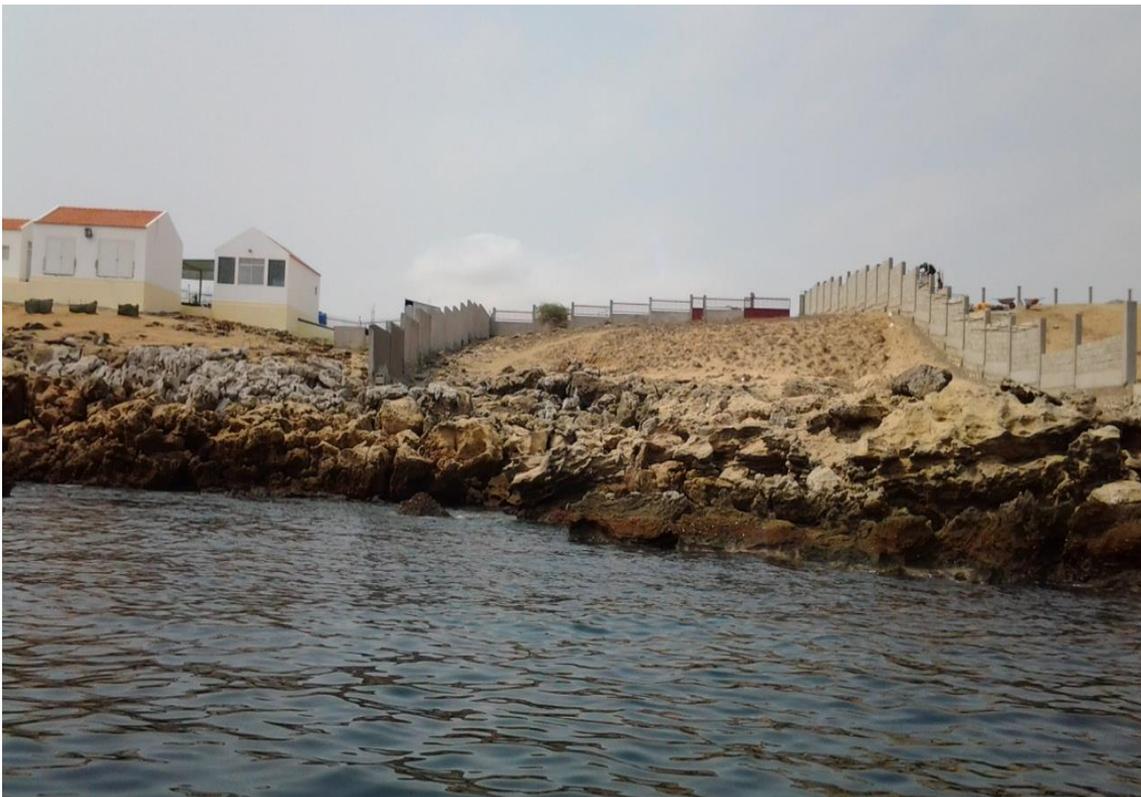
Figura 5.31 – Ilustração de construções efetuadas e sobrepondo-se à zona de drenagem natural. Ponta da Caruita.

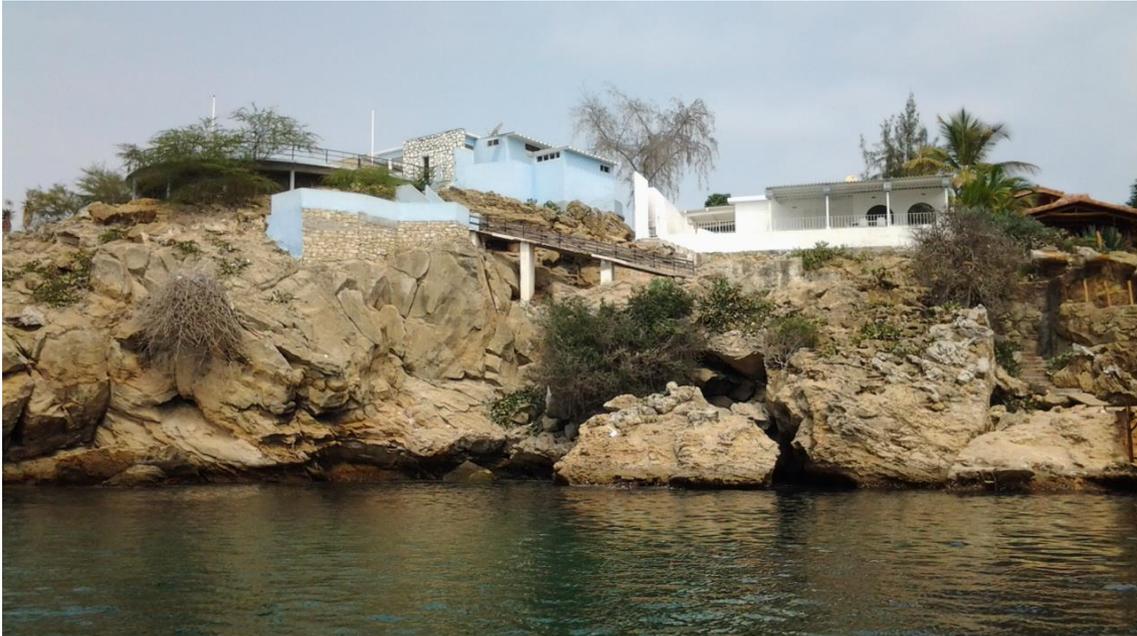
Figura 5.32 – Panorâmica de ocupação/construção da ponta da Caruítá com obras de características definitivas, ao longo do litoral.
