**UNIVERSIDADE DE COIMBRA
FACULDADE DE CIÊNCIAS E TECNOLOGIA
Departamento de Ciências da Terra**

**A Barragem das Neves e o Perímetro Hidroagrícola.
Sua Importância. (Humpata-Angola)**

MESTRADO EM GEOCIÊNCIAS – AMBIENTE E ORDENAMENTO

2016

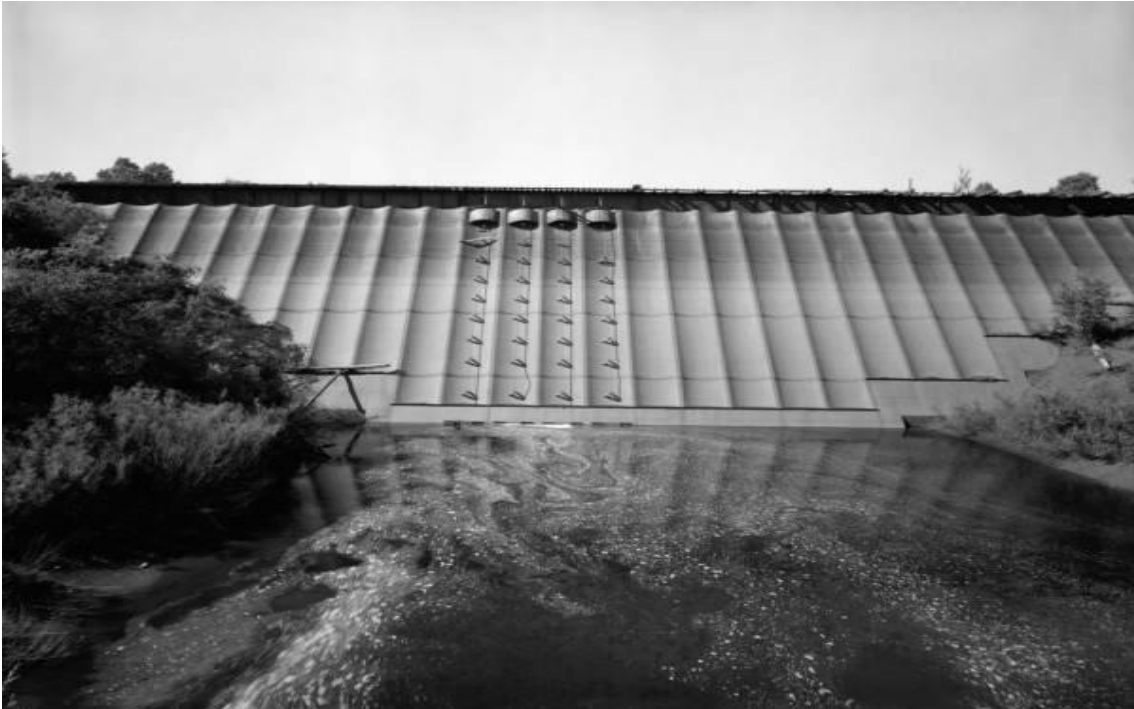
Figura 1.1. Vista de montante da barragem de Redridge Steel, E.U.A. (Jesus, 2011).

A barragem de Redridge Stu, construída nos E.U.A, no início do século XX, é deste tipo.

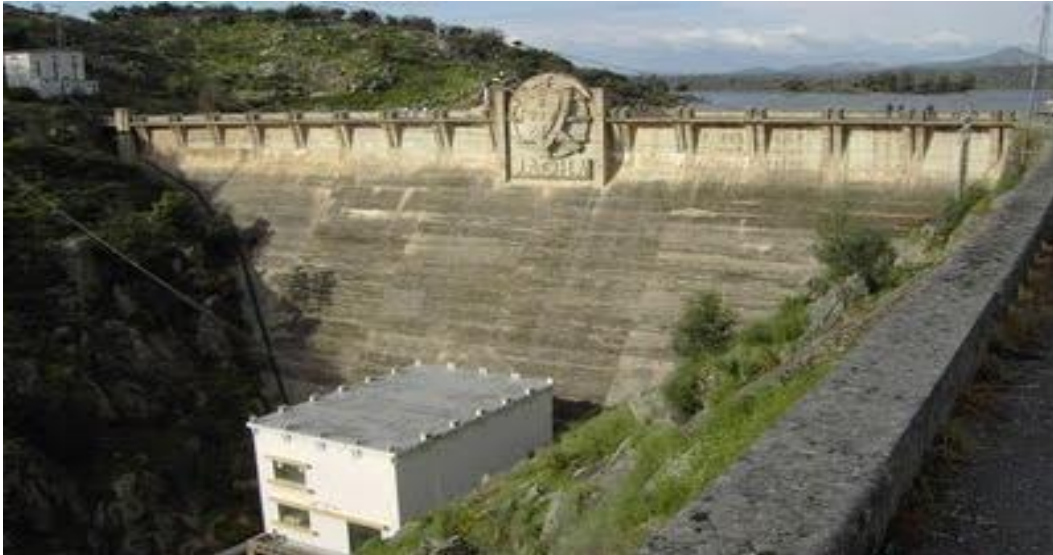
Figura 1.3. Vista do paramento de jusante da barragem de Idanha (Portugal) (Jesus, 2011).

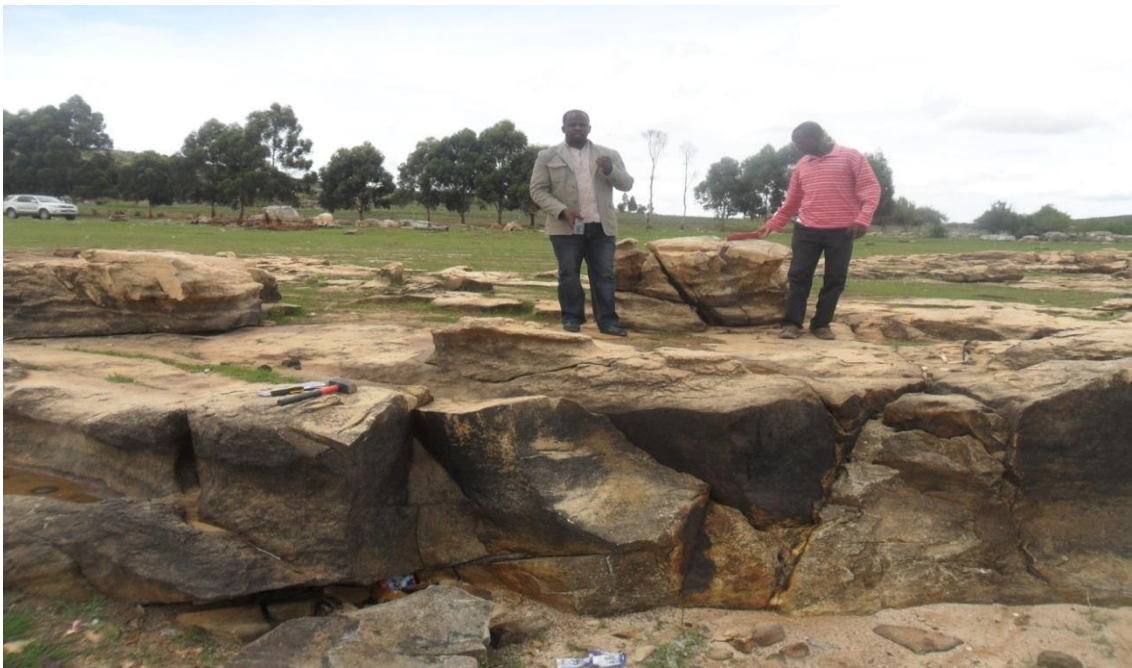
De acordo com as observações feitas no local da barragem, as rochas quartzíticas predominantes na referida área apresentam-se com uma significativa fraturação, bem referenciada pelas diáclases presentes e que foram observadas a jusante da barragem. As rochas apresentam-se sãs (w1), pouco alteradas, (w2) a medianamente alteradas (w3) e, mais raramente, muito alteradas (w4).

Figura 3.1. Rochas quartzíticas da área da barragem das Neves.

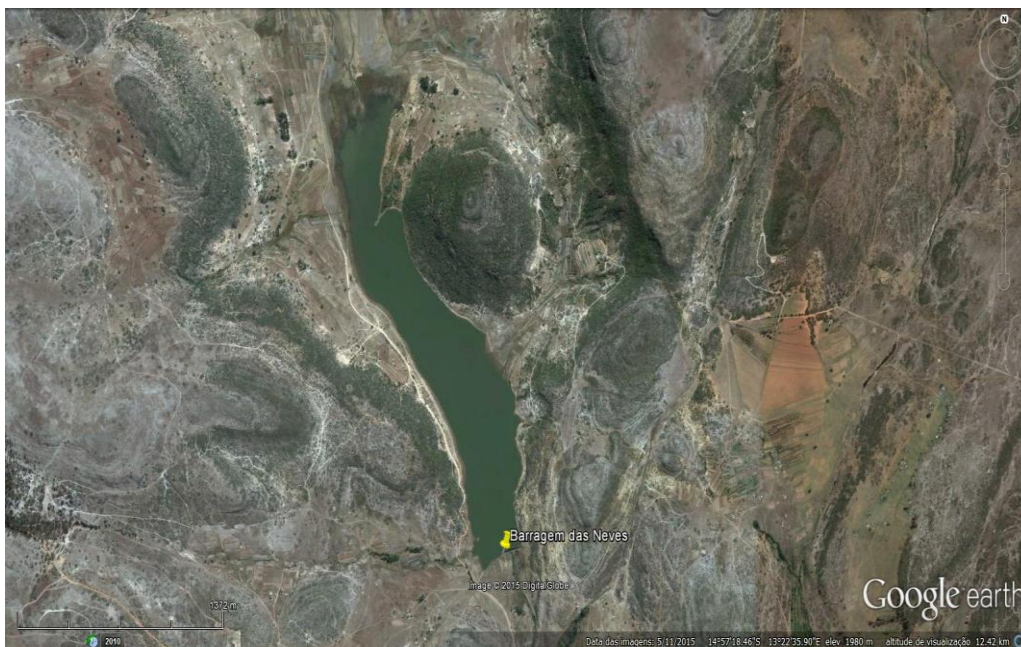
Figura 3.2. Imagem da barragem das Neves (Google Earth).

A barragem das Neves serve para o abastecimento de água à rede hidroagrícola da Humpata.

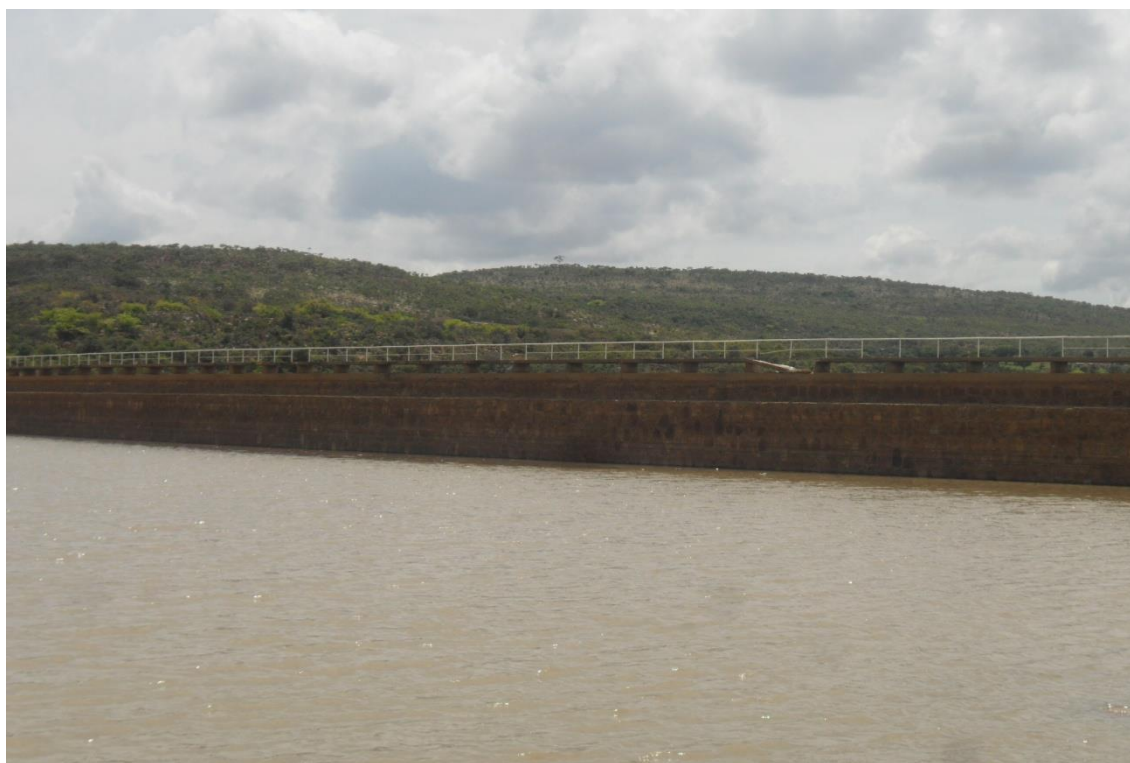
Figura 3.4. Albufeira da barragem das Neves.

urgência no seu tratamento. De lá até a esta parte não houve mais nenhuma intervenção, e no entanto foi-se acumulando lodo na albufeira e como tal a diminuição da sua capacidade de armazenamento útil. Para tal, torna-se urgente e necessária a limpeza da albufeira sem atingir a capa filtrante, de modo a repor a capacidade de armazenamento da albufeira que se estima ser da ordem dos 6,4 milhões de metros cúbicos.

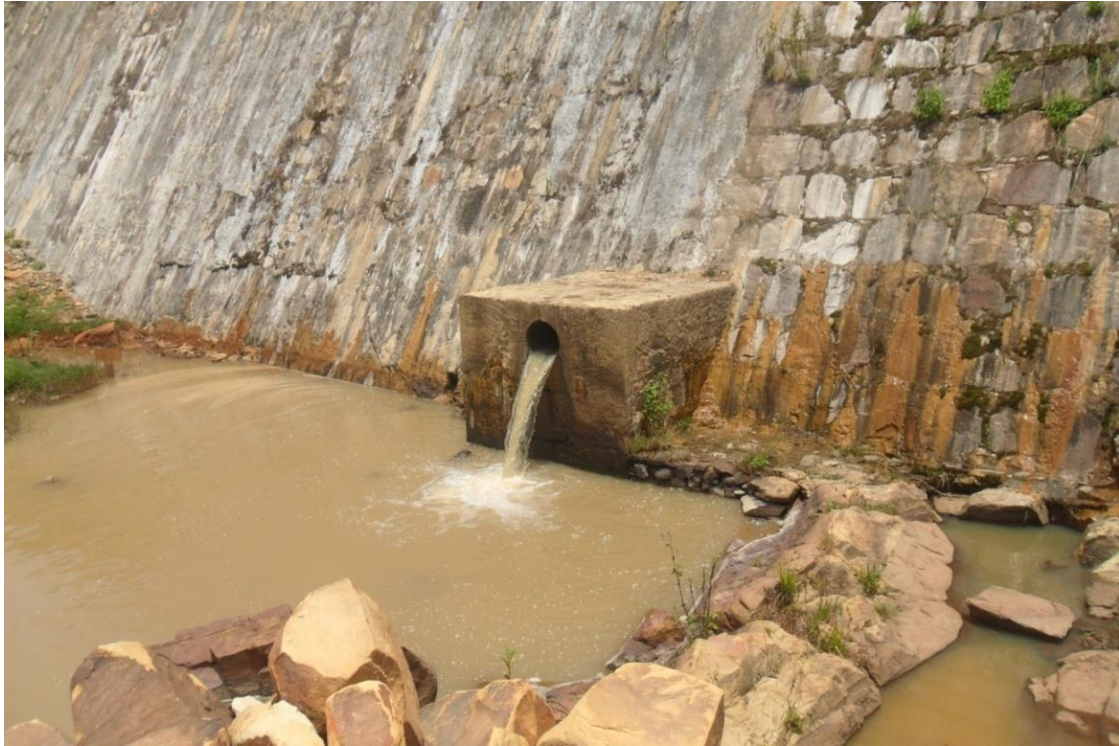
Figura 3.5. Descarregador de fundo da barragem das Neves.

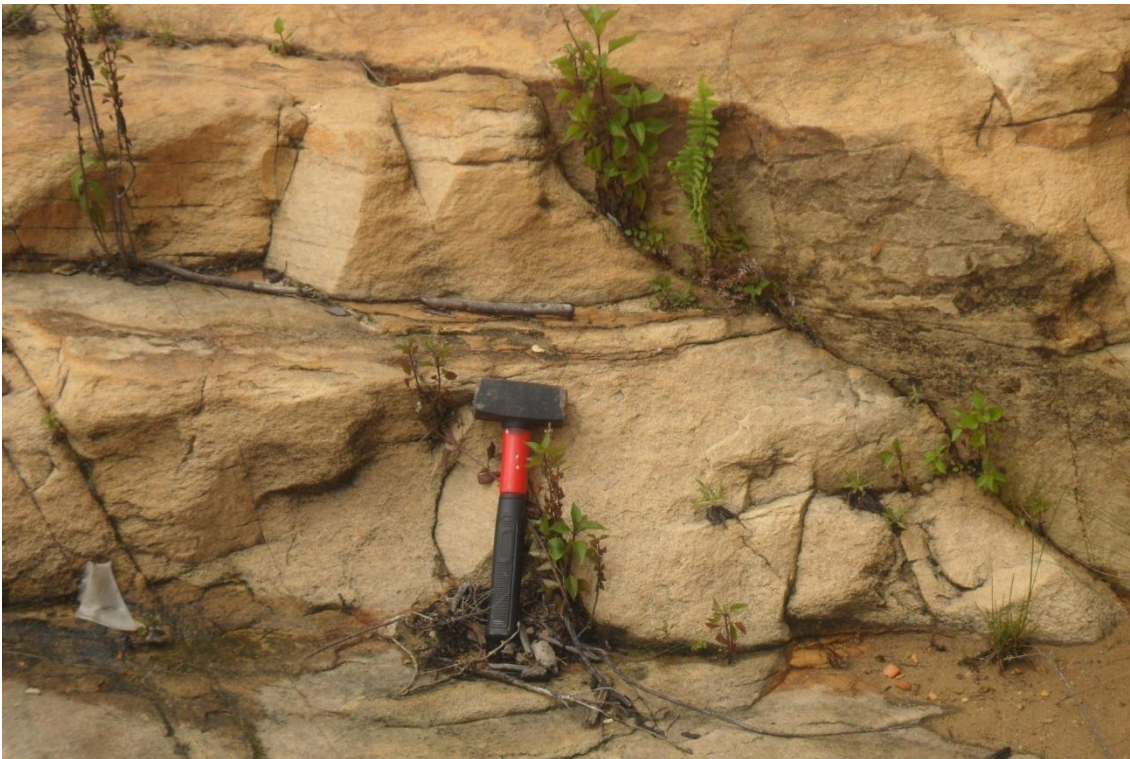
Figura 3.6. Rochas quartzíticas da barragem das Neves.

Esses blocos rochosos, que foram utilizados para a construção da barragem apresentam diáclases que evidenciam a meteorização física e química da área a jusante da estrutura. Atualmente os descarregadores de cheias estão a degradar-se, partindo aos poucos.

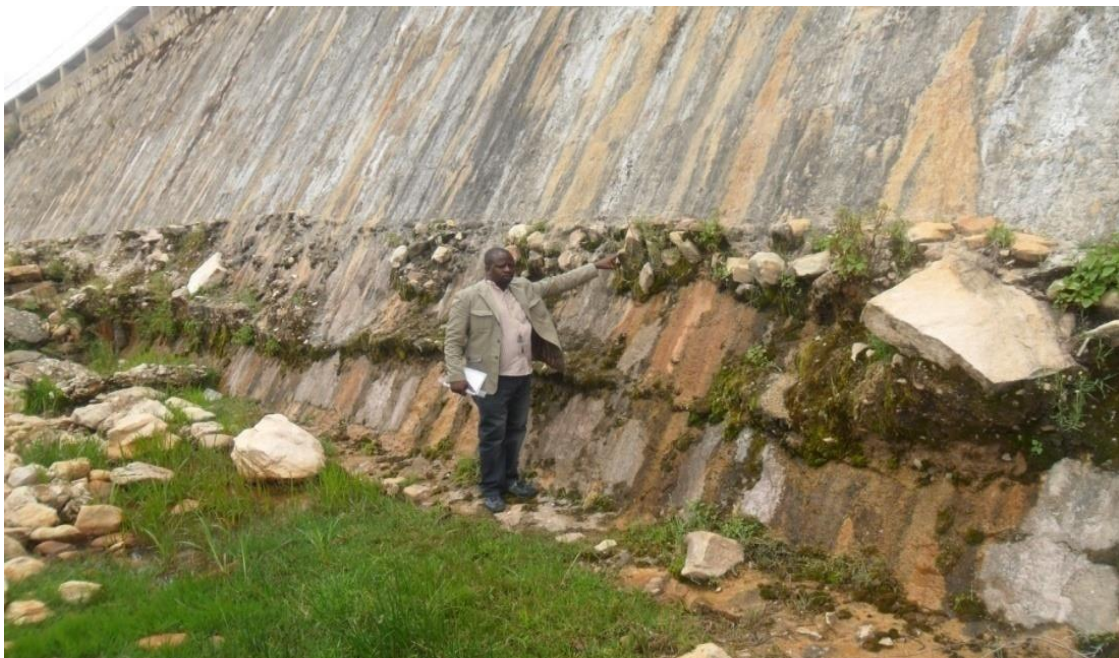
Na parte a jusante da barragem no sector junto ao descarregador de fundo observa-se erosão até a uma altura de aproximadamente 1,80 m. Ainda no mesmo sector, a barragem apresenta várias fissuras, e algumas delas estão a permitir a saída de água da albufeira, o que poderá contribuir para o desabamento da barragem.

Figura 3.7. Erosão na base do paramento de jusante da barragem.

Contudo, a barragem precisa de uma intervenção urgente para evitar grandes riscos de desabamento.

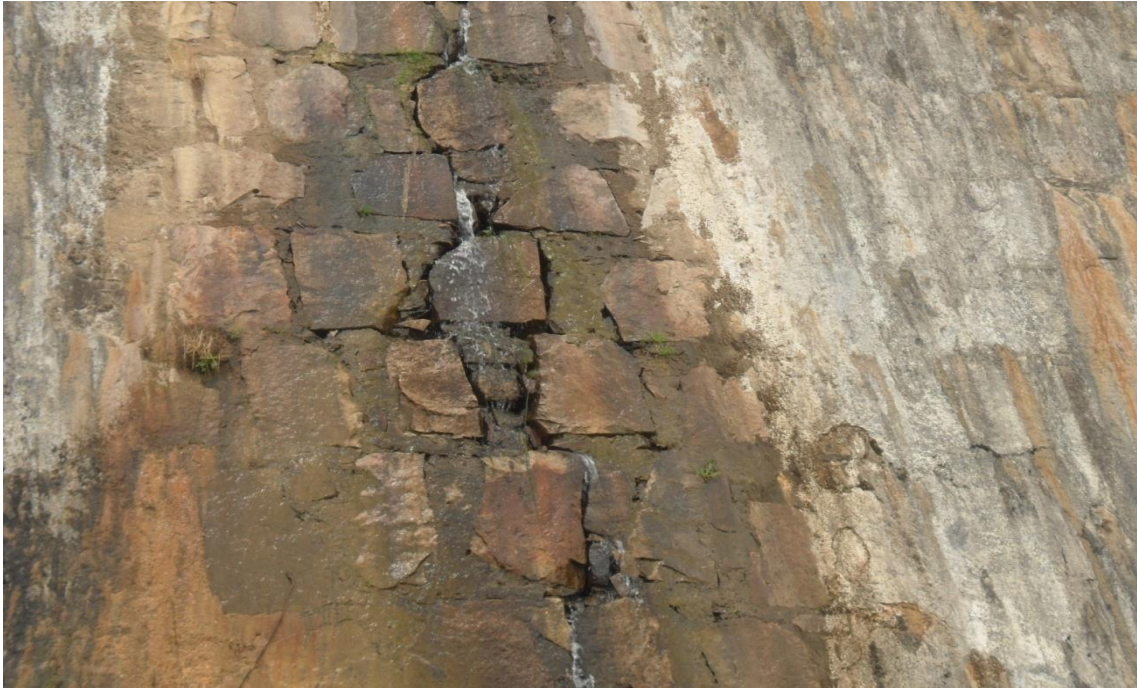
Figura 3.8. Barragem apresentando fissuras preocupantes (30/11/2014).

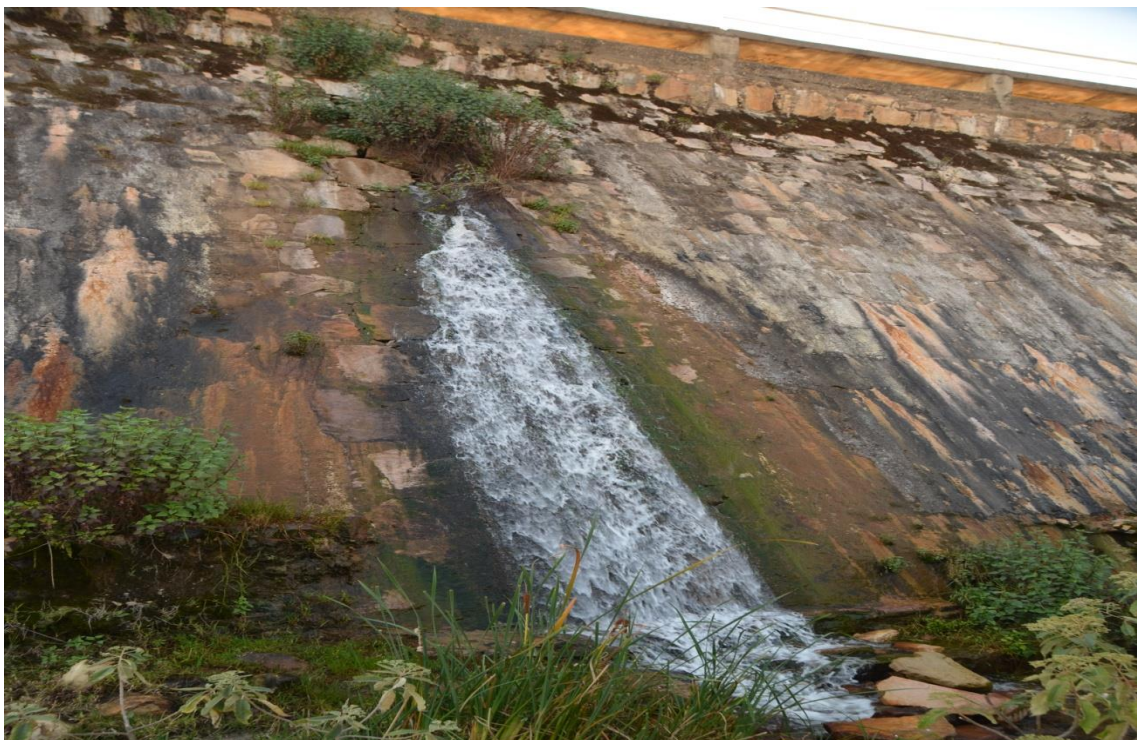
Figura 3.9. Vista de jusante da barragem apresentando fissuras cada vez maiores (30/06/2015).

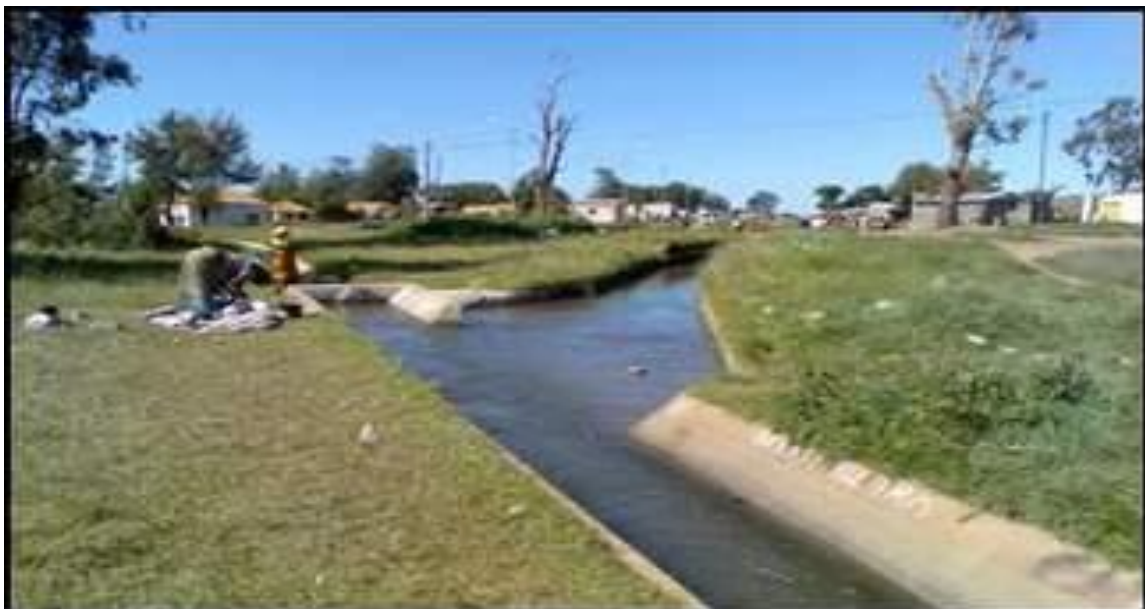
Um pouco a jusante da barragem construiu-se um canal adutor principal com 38105 metros de comprimento, sendo 3065 metros do troço a montante, 3103 metros do troço mediano e 5066 m do troço a jusante.

Figura 3.10. Canal do perímetro irrigado do município da Humpata.

Atualmente a referida barragem encontra-se num estado de degradação significativo apresentando fissuras e danos nos descarregadores de cheias. Não obstante a isso, os canais que transportam água para os campos também apresentam fissuras, o que faz com que a água para a irrigação quase que não chega ao destino.

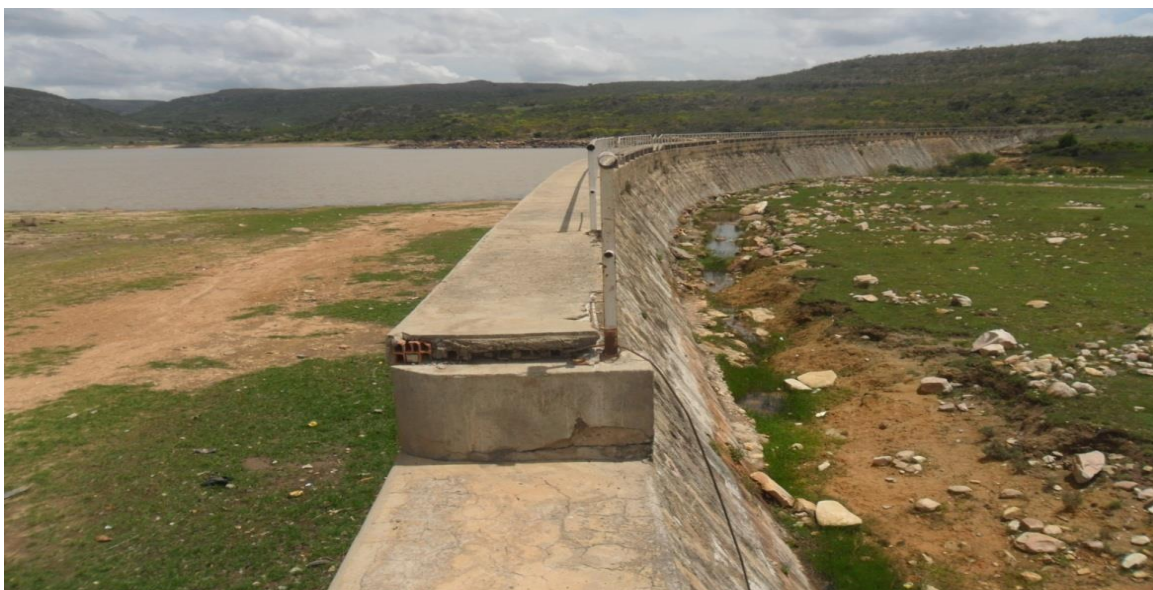
Desde a sua construção em 1967, a barragem teve a sua primeira reabilitação em 1992 com o financiamento da Caisse Française e do governo da província da Huíla. A quando do enchimento da albufeira foram detetadas fissuras a nível do corpo da barragem a requerer

Figura 3.12. Barragem com o descarregador de cheias fraturado e com erosão no pé do paramento de jusante.

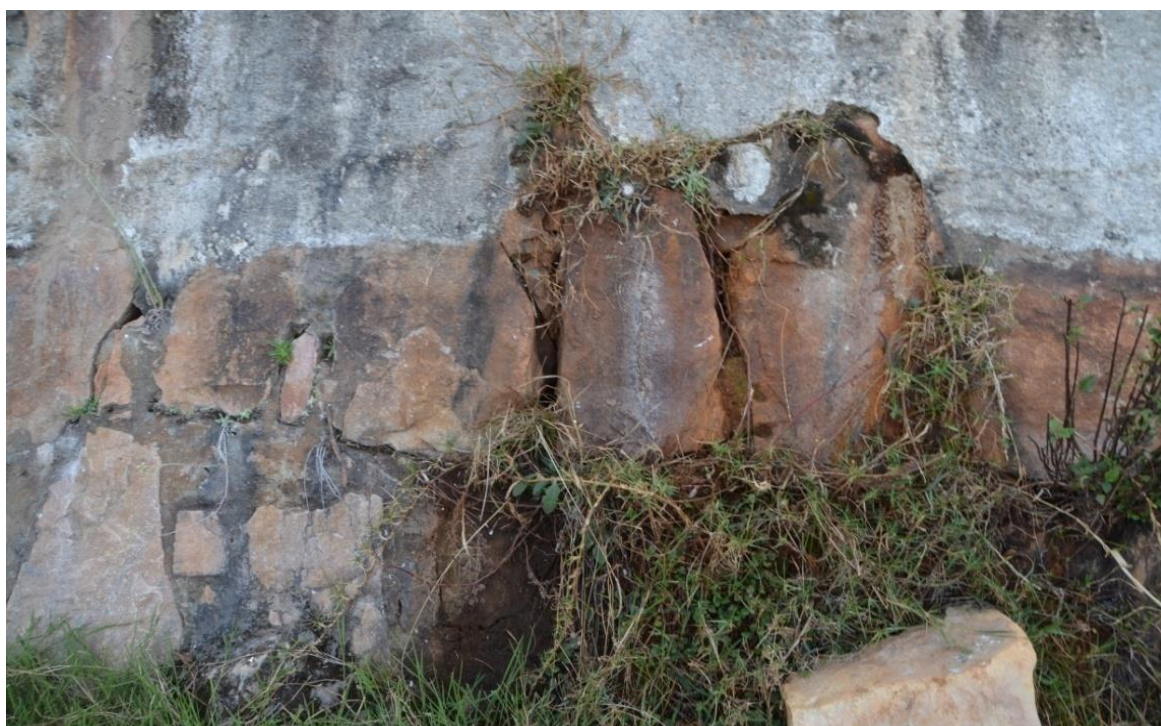
Ainda na parte a jusante da barragem verifica-se que há setores que apresentam os blocos com argamassa a fazer a sua ligação e outros em que tal já não acontece.

Figura 3.13. Setor da barragem apresentando fissuras sem argamassa.
