**ESTUDO DA EROÇÃO COSTEIRA DE ARRIBAS  
ROCHOSAS ENTRE S.ANTÓNIO E CAOTA  
(BENGUELA)**

**ESTUDO DA EROÇÃO COSTEIRA DE ARRIBAS  
ROCHOSAS ENTRE S. ANTÓNIO E CAOTA  
(BENGUELA, ANGOLA)**

**DISSERTAÇÃO PARA OBTENÇÃO DO GRAU DE MESTRE EM  
GEOCIÊNCIAS. RAMO: AMBIENTE E ORDENAMENTO**

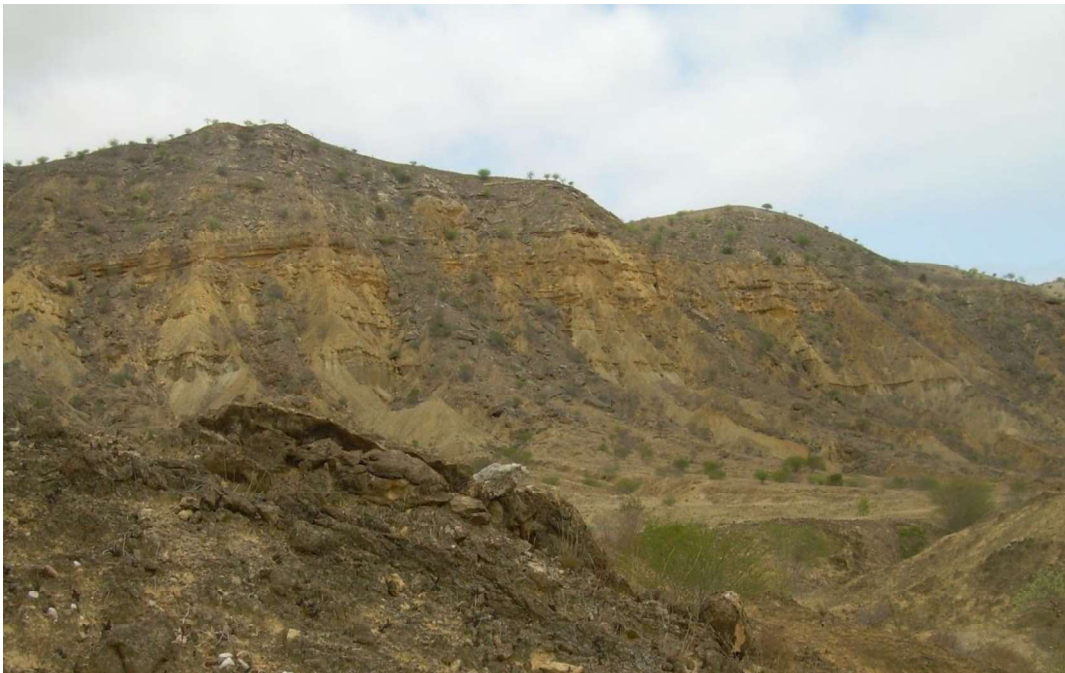
Figura 2.4. - Panorâmica das unidades margosas e greso-calcárias do Miocénico da Serra do Sombreiro. Note-se o ravinamento do corpo inferior, mais friável. No topo, este termina numa barra mais compacta, formando uma cornija de tom amarelado, sobre a qual assentam em discordância os estratos greso-calcários.

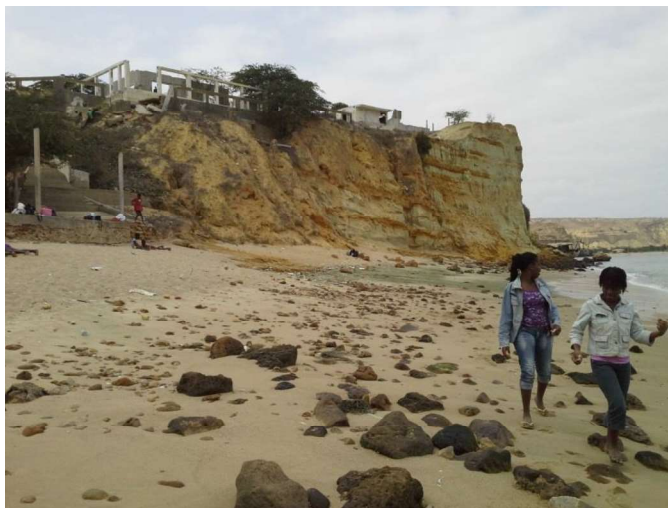
Figura 3.1 - Recuo da arriba na área da Caota, Província de Benguela (Angola).

também podem ser indutoras da intensificação da erosão costeira, podendo deixar de ser um perigo natural para passar a constituir um risco. Os indícios de ameaças e destruições de bens, devido ao recuo da linha da costa como consequência da erosão são bem visíveis ao longo da faixa costeira da província de Benguela (Fig. 3.1).

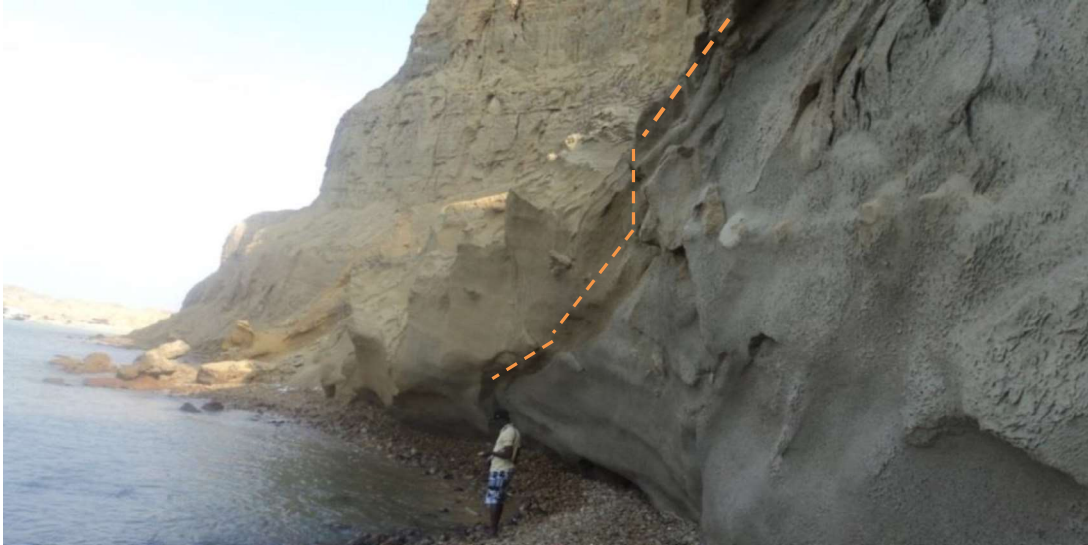
As causas externas da instabilidade estão relacionadas com a abrasão marinha, altura do talude/vertente e infiltração de água e as causas internas estão associadas à litologia, às estruturas geológicas, à pressão da água e diminuição de resistência de terrenos. Observou-se a presença de uma falha com extensão visível de vários metros e de direção variável que permitiu estabelecer a transição entre as Estações 1a e 1b (Fig. 5.2).

Figura 5.2 – Presença de plano de falhamento na zona de transição da estação Ia para a estação Ib.

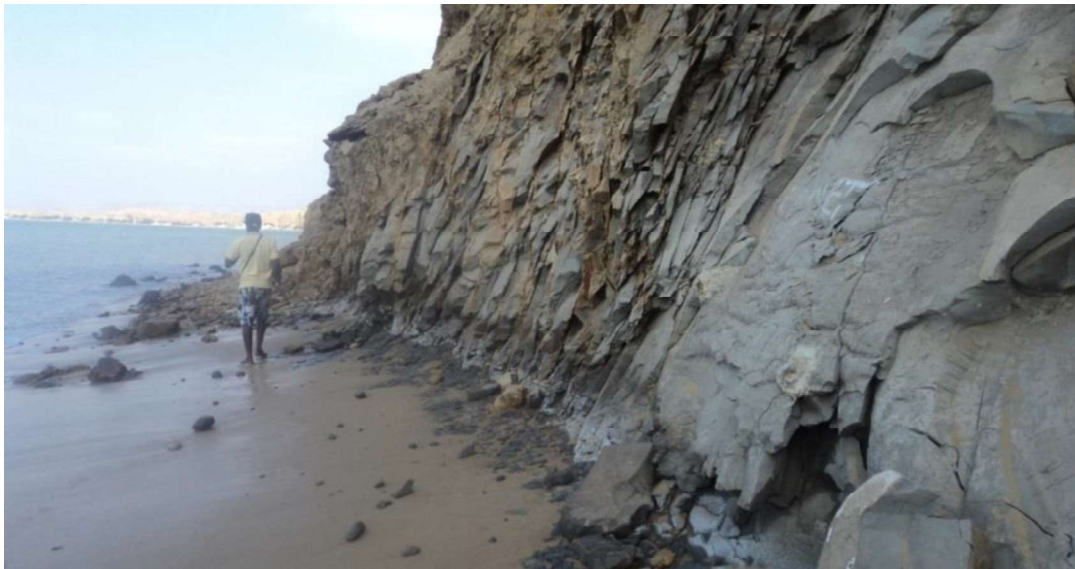
Figura 5.3 – Instabilidade da arriba por erosão marinha e ação de meteorização.

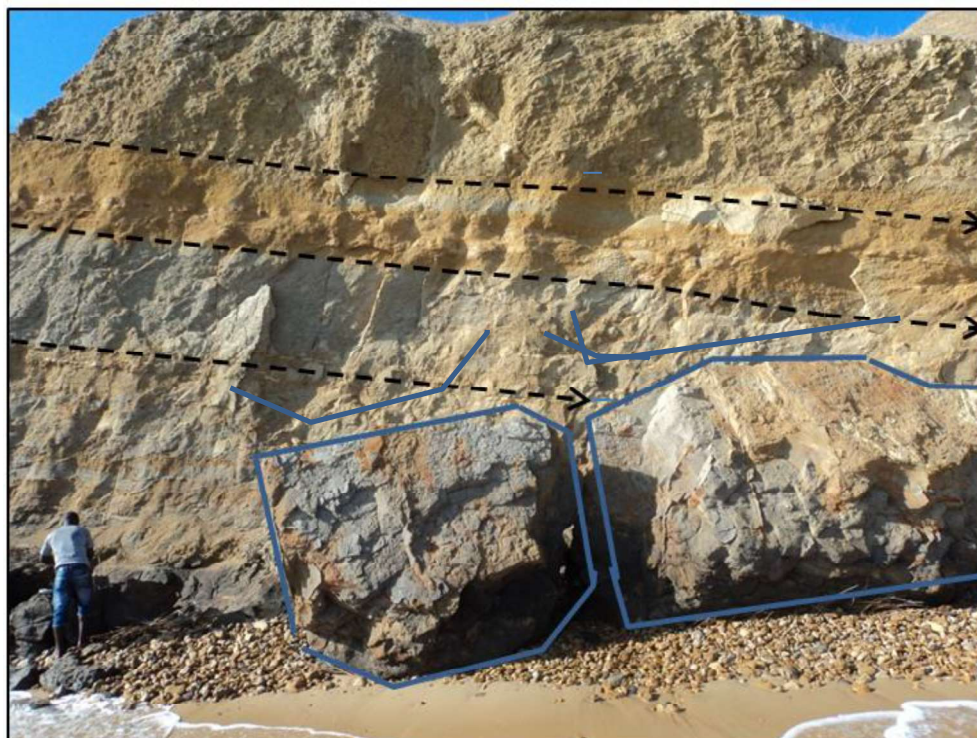
O principal tipo de instabilidade que ocorre na estação Ila corresponde aos desmoronamentos na forma de quedas de blocos, com dimensões compreendidas entre  $1,5 \times 1,0 \times 1,0 \text{ m}^3$  ( $\approx 1,5 \text{ m}^3$ ) e  $2,0 \times 1,5 \times 1,5 \text{ m}^3$  ( $\approx 4,5 \text{ m}^3$ ) o que supera em termos médios os valores dimensionais dos blocos rochosos tombados das estações Ia e Ib. A velocidade dos movimentos pode classificar-se como rápida a muito rápida e arribas apresentam-se ativas em termos de instabilidade, esta última abrange a zona de praia e pode atingir os turistas balneares. As principais causas externas dos movimentos de instabilidade estão ligadas à abrasão marinha, modificação das características geométricas das arribas e as causas internas correspondem à litologia, estruturas geológicas, aumento da pressão da água e redução de resistência de terrenos.

Figura 5.4 – Panorâmica da Estação Ila, em que se observam diversos desmoronamentos (quedas de blocos).

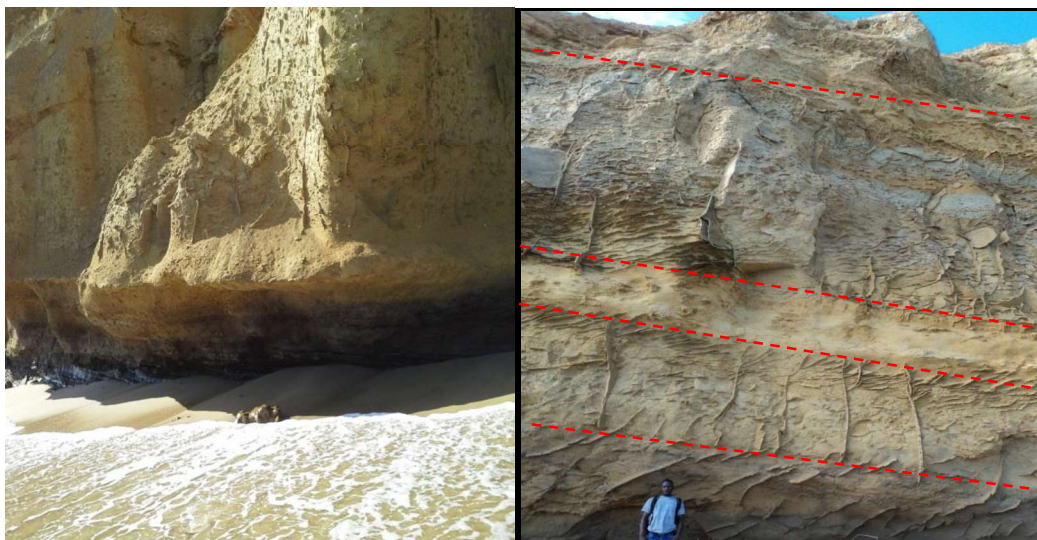
A litologia local do "bed-rock" está constituída por arenitos, siltitos e margas gipsíferas. No topo da arriba observam-se restos de solo esquelético coberto por vegetação rasteira esparsa. A Fig. 5.5 ilustra o contexto observado, em que as vénulas de gesso, sobressaem por erosão diferencial.

Figura 5.5 - Arriba da Estação IIb com base sulcada por abrasão.

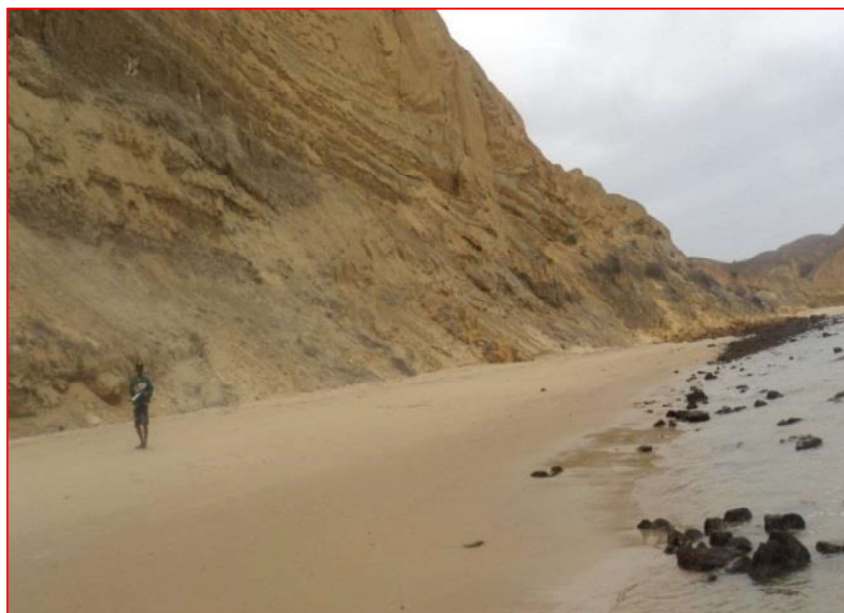
Os movimentos de materiais ocorrem sob a forma de queda de blocos, deslizamentos planares e de fluxos de materiais friáveis finos para a base da arriba, formando pequenos cones de dejeção. As dimensões destas estruturas variam entre 1,0 m<sup>3</sup> e 2,0 m<sup>3</sup>, sendo que os materiais caídos estabilizam o sopé. Os movimentos de vertentes/taludes têm velocidades muito rápidas a moderadas e o estado da instabilidade é considerado como suspenso (ativa nos últimos 12 meses mas sem atividade presente). A instabilidade afeta a zona de praia. As causas externas e internas de instabilidades estão relacionadas com a infiltração e pressão da água, erosão superficial, modificação da geometria das arribas e com a estratificação e o diaclasamento (Fig. 5.7).

Figura 5.6 - Panorâmica de arriba da estação IIIa em que se observam movimentos de instabilidade e depósitos de cobertura.

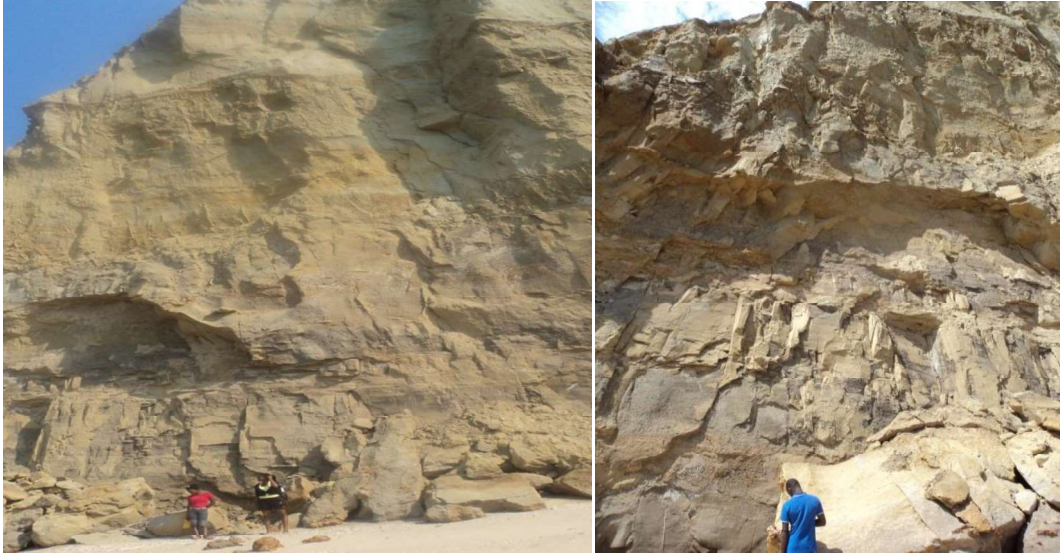
Os tipos de instabilidade mais frequentes são a queda de blocos e os deslizamentos planares. As dimensões dos materiais instabilizados variam entre  $1,0 \times 0,3 \times 1,2 \text{ m}^3$  ( $\approx 0,36 \text{ m}^3$ ) e  $2,0 \times 1,5 \times 1,0 \text{ m}^3$  ( $\approx 3,0 \text{ m}^3$ ). A instabilidade afeta uma zona de praia sem proteção. A litologia, a estrutura geológica, a diminuição da resistência dos terrenos e o incremento da pressão da água são causas internas de instabilidades das arribas e as causas externas estão relacionadas com o aumento de inclinação das arribas, infiltração de água, erosão superficial e abrasão marinha.

Figura 5.9 - Estação IVa, litologia e situações de instabilidade.

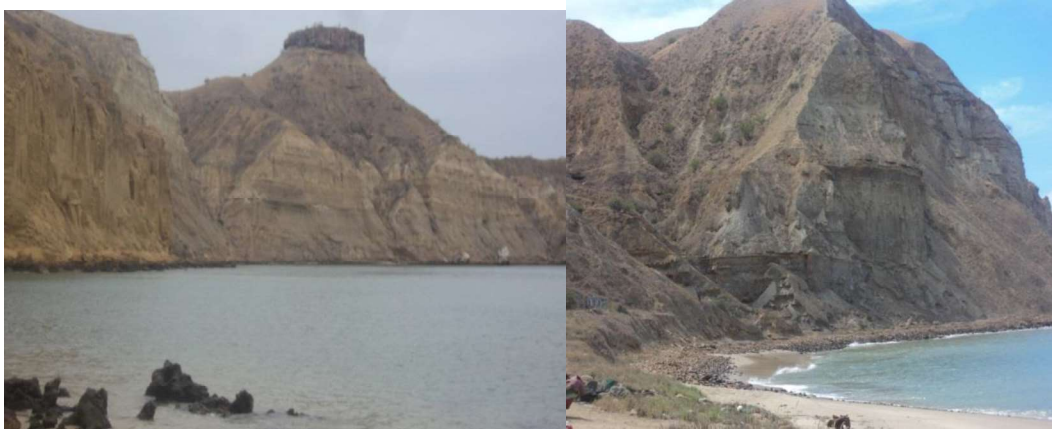
Os tipos de instabilidades presentes correspondem aos desmoronamentos (quedas de blocos), as dimensões mais comuns variam entre  $0,4 \times 0,4 \times 0,2 \text{ m}^3$  ( $\approx 0,032 \text{ m}^3$ ) e  $2,0 \times 1,5 \times 1,0 \text{ m}^3$  ( $\approx 3,0 \text{ m}^3$ ), os movimentos são rápidos a muitos rápidos e atingem a zona de praia. As causas externas das instabilidades observadas são devidas ao incremento da inclinação, à infiltração da água e abrasão marinha, erosão superficial e, as causas internas estão relacionada com a litologia e estrutura geológica e aumento da pressão da água e a redução da resistência dos terrenos (Fig.5.10).

Figura 5.10 – Estação Va próxima da Fortaleza S. Filipe (Farol do Sombreiro)

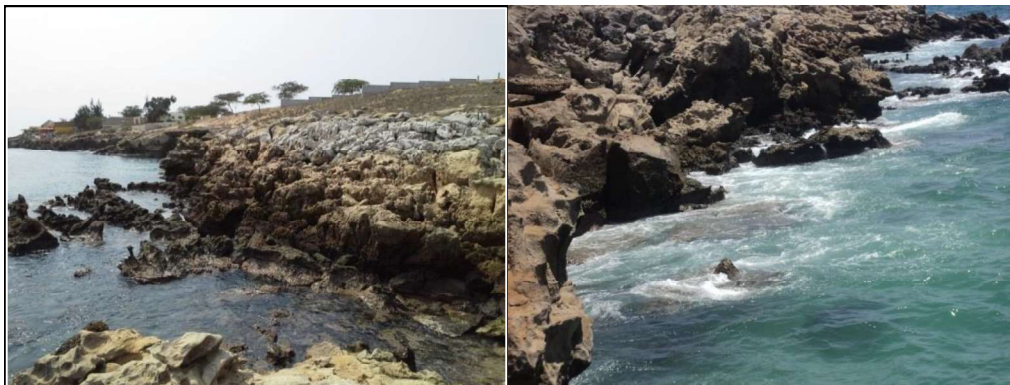
A litologia das arribas é constituída por calcários e calcários arenitos compactos. O tipo de instabilidades consiste no desmoronamento de rochas com dimensões que variam entre  $1,0 \times 1,1 \times 1,5 \text{ m}^3$  ( $\approx 1,65 \text{ m}^3$ ) e  $1,3 \times 1,2 \times 1,2 \text{ m}^3$  ( $\approx 1,87 \text{ m}^3$ ) e que atingem a zona de praia. Consideram-se as causas de instabilidades externas como devidas à abrasão marinha, infiltração de água, aumento do peso do talude/vertente (habitações nas proximidades da costa) e as causas internas relacionadas com o aumento da pressão da água, diaclasamento e litologia (Fig.5.12).

Fig. 5.12 – Estação VIb na área da Caruita.

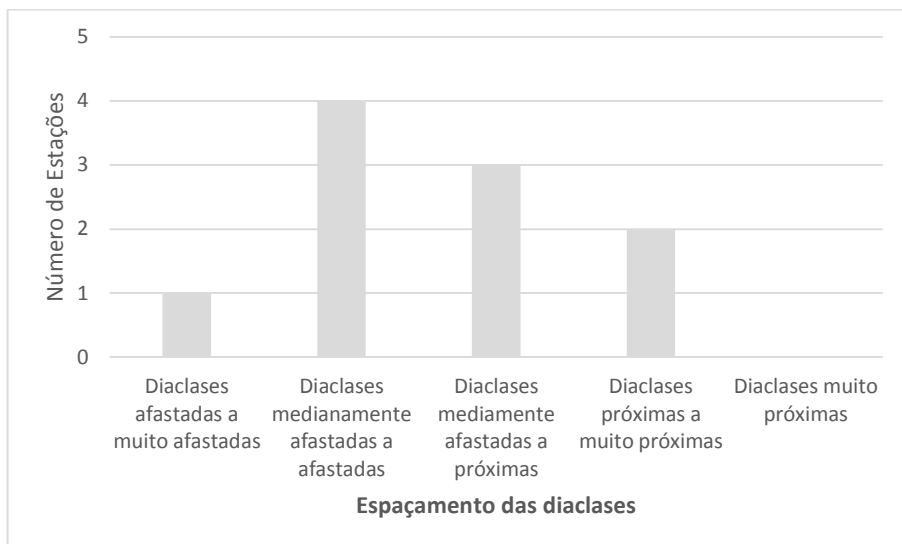
As diáclases são discontinuidades muito frequentes nos maciços rochosos e permitem a infiltração da água, contribuindo para a sua alteração e desintegração. O parâmetro do espaçamento das diáclases apresenta 5 termos, desde diáclases afastadas a muito afastadas até muito próximas, que se podem observar no Quadro 4.1. Verificou-se que o termo correspondente às diáclases muito próximas não está presente nas estações consideradas (Fig. 5.14). O termo correspondente às diáclases medianamente afastadas a muito afastadas, entre 20 a 200 cm, é o mais frequente, e ocorre em 40% das células. As diáclases afastadas a muito afastadas são visíveis em 10% dos pontos de observação, designadamente na estação Ia. As fraturas próximas e muito próximas são observáveis em 20% e estão geralmente associadas à unidade das margas, argilas e siltios e também dos calcários e arenitos carbonatados.

Figura 5.14 - Distribuição do Fator Espaçamento das descontinuidades nas estações estudadas.

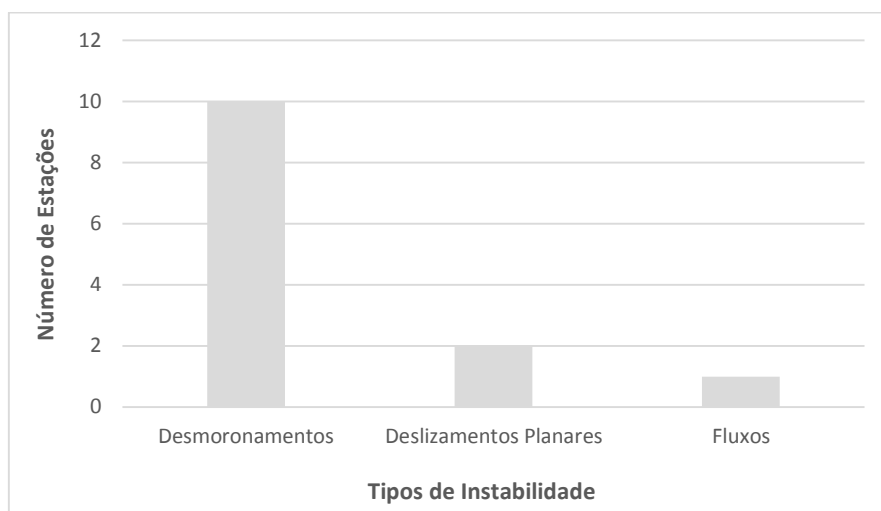
Figura 5.22 – Tipos de movimentos de instabilidade nas arribas.
