**TERRITÓRIO DE INQUIETAÇÃO: A VULNERABILIDADE DA ZONA COSTEIRA
DO CONCELHO DA MARINHA GRANDE**

MESTRADO EM DINÂMICAS SOCIAIS, RISCOS NATURAIS E TECNOLÓGICOS

Julho, 2015

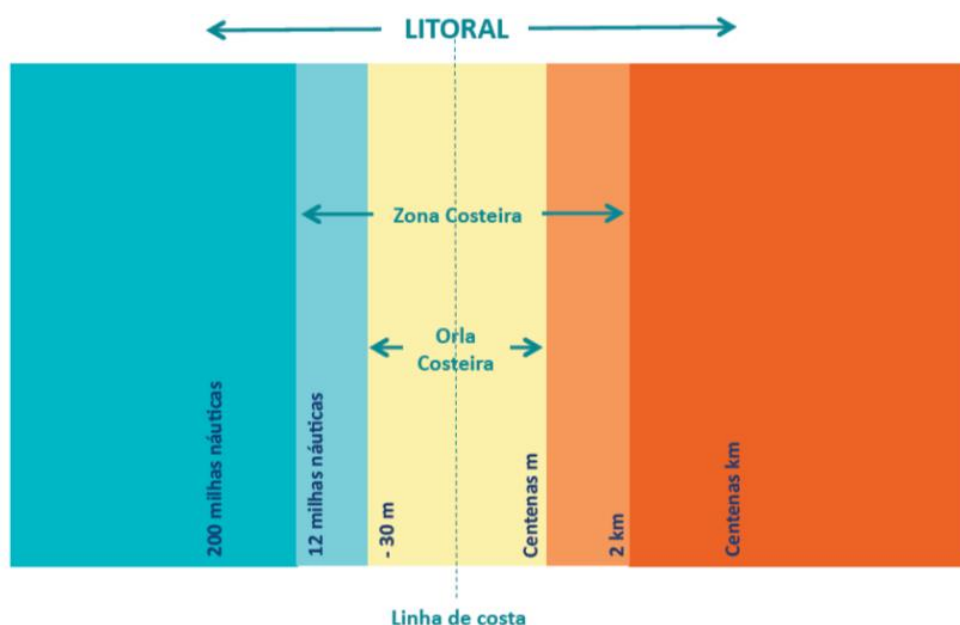
Figura 1 - Conceito de zona costeira (limites)
Fonte: Ribeiro (2010, p. 28)

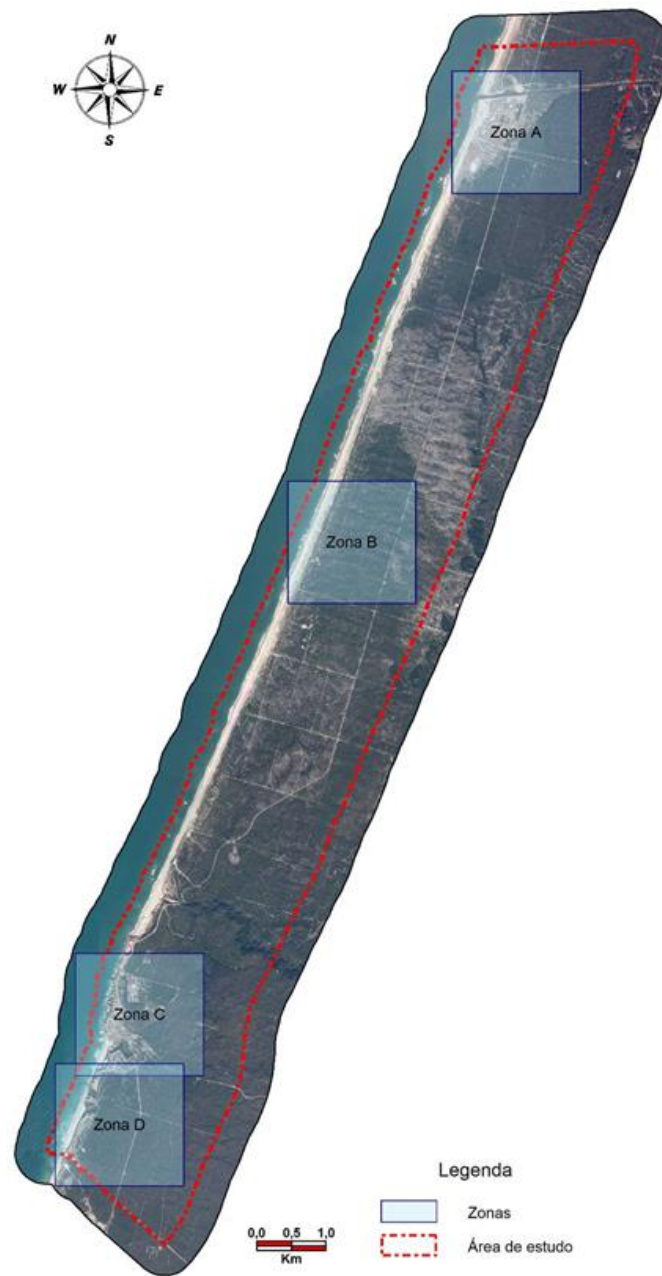
Figura 13 - Localização das zonas para análise da vulnerabilidade

Dadas as características morfológicas da área de estudo, que se podem resumir esquematicamente pela existência de um núcleo urbano em sistema dunar (Praia da Vieira), zona de dunas com pinhal, núcleo urbano com arribas rochosas (S. Pedro de Moel) seguido de uma zona de arriba até ao limite sul da área de estudo a análise da vulnerabilidade irá ser efetuada de forma isolada para cada uma dessas quatro áreas amostra consideradas (figura 13).

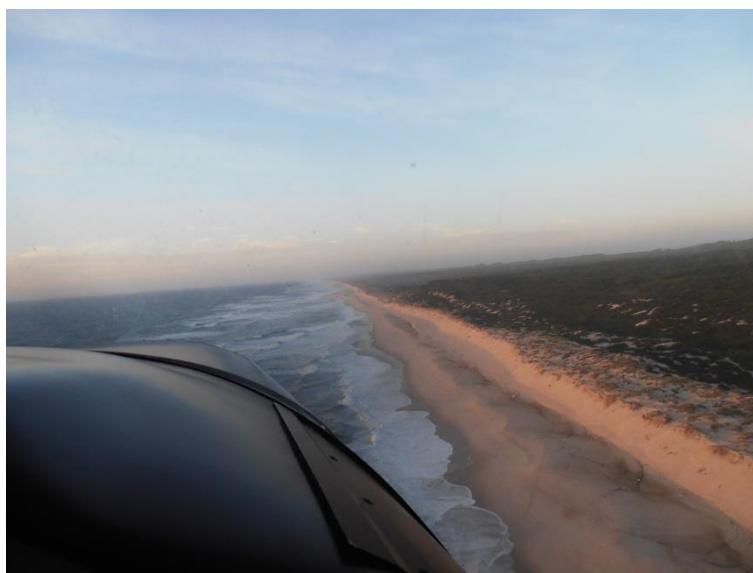
Os sistemas costeiros longilitorais de praia/duna que se estendem entre a Praia Velha (a norte do Penedo do Cabo) até ao limite norte do concelho da Marinha Grande, interrompido pelo aglomerado urbano da Praia da Vieira, e que se caracterizam por uma morfologia dunar, com cristas bem delineadas, como evidenciado na figura 14.

Figura 14 - Fotografia tomada de avião do sistema praia/duna a norte da Praia Velha
Fonte: Fotografia de Rui Branco

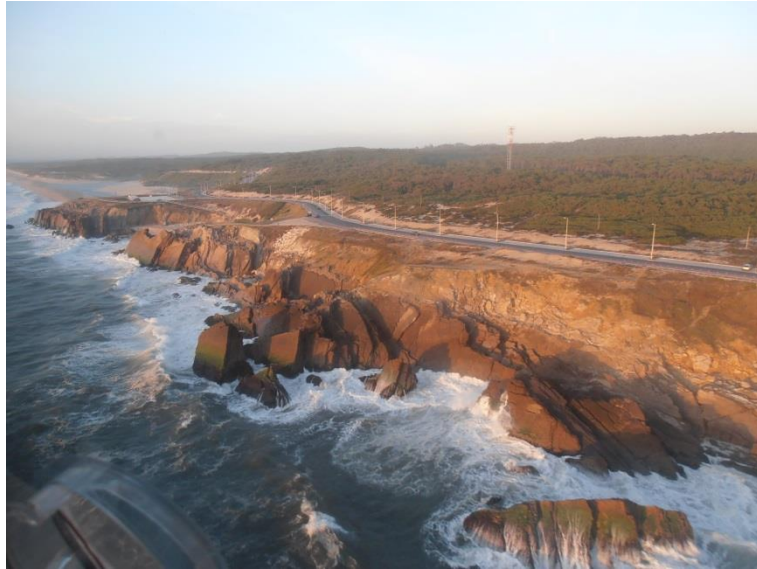
Os sistemas costeiros de arribas coesivas de rochas carbonatadas, caracterizadas pela existência de margas-calcárias com um pendor bastante acentuado e visíveis por exemplo entre a Praia Velha e S. Pedro de Moel (figuras 15) e entre S. Pedro de Moel e Água de Madeiros, onde o pendor é menos acentuado (figura 16)

Figura 15 - Fotografia tomada de avião das arribas entre S. Pedro de Moel e a Praia Velha
Fonte: Fotografia de Rui Branco

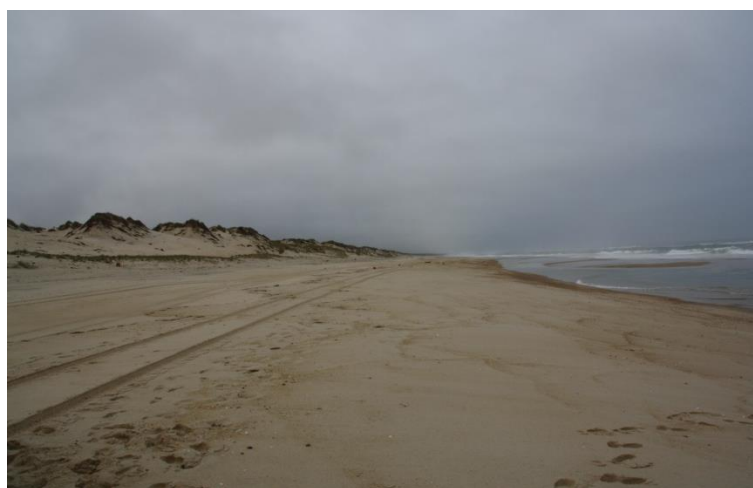
Figura 18 - Sistema dunar longilitoral

A costa do concelho da Marinha Grande encontra-se coberta por formações dunares (figura 18), bem desenvolvidas, que se estendem desde a serra da Boa Viagem até à Nazaré, sendo interrompidas pelo antigo leito de cheia do rio Lis.

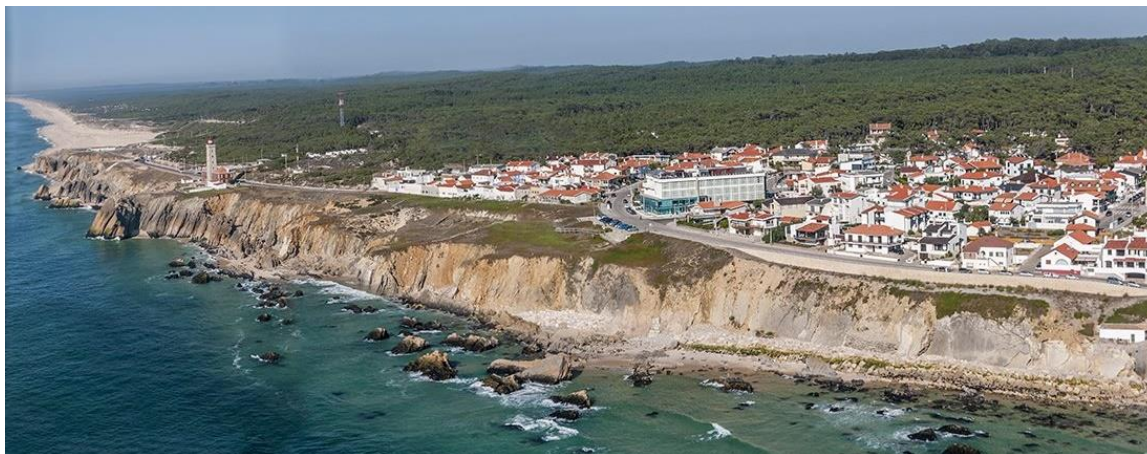
Figura 20 - Fotografia aérea da zona de S. Pedro de Moel
 Fonte: Martinho Morouço (www.imagempositiva.com)

A linha de costa compreendida entre o Penedo do Cabo e Água de Madeiros (figura 20) é caracterizada por unidades carbonatadas do Jurássico inferior da Bacia Lusitânica onde se podem ver de forma marcante as seguintes unidades litoestratigráficas: Formação de Coimbra, Formação de Água de Madeiros, Formação de Vale das Fontes e Formação de S. Gião (figura 21).

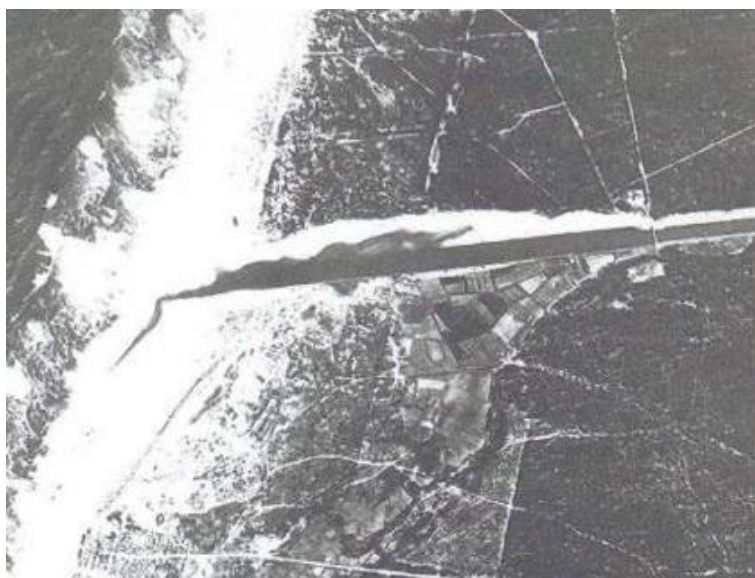
A sua foz, ao longo dos anos, sofreu sucessivas alterações, principalmente pela acumulação de material arenoso transportado e depositado pelo mar e pelo vento, provocando uma grande mobilidade da sua foz (figura 25), umas vezes para norte, outras para sul (Almeida *et al.*, 1998, p. 18).

Figura 25 - Fotografias aéreas com a foz do rio Lis em 1947

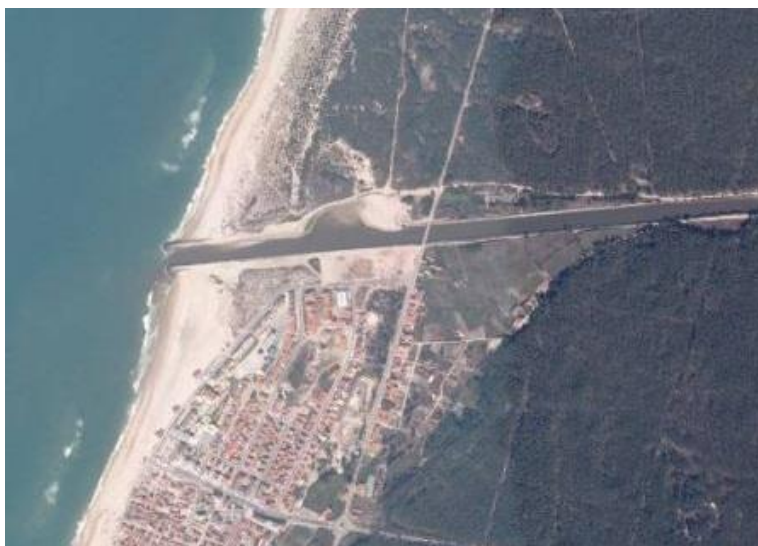
Figura 26 - Fotografia aérea ilustrando a foz do rio Lis em 2010

Segundo Cordeiro (2005, p. 29), só com a construção dos dois molhes em enrocamento, inicialmente com 150 m de comprimento, é que a localização da foz é a atual (figura 26). Estas obras decorreram desde os inícios da década de 50, do século passado, e ficaram concluídas em 1957. Em 1978, com o objetivo de repor o trânsito normal da deriva litoral, os molhes do rio Lis foram cortados cerca de 80 m, em resultado de uma tempestade em fevereiro desse ano que provocou a erosão do sistema dunar longilitoral tendo ameaçado edificações, conforme se pode ver na figura 27.

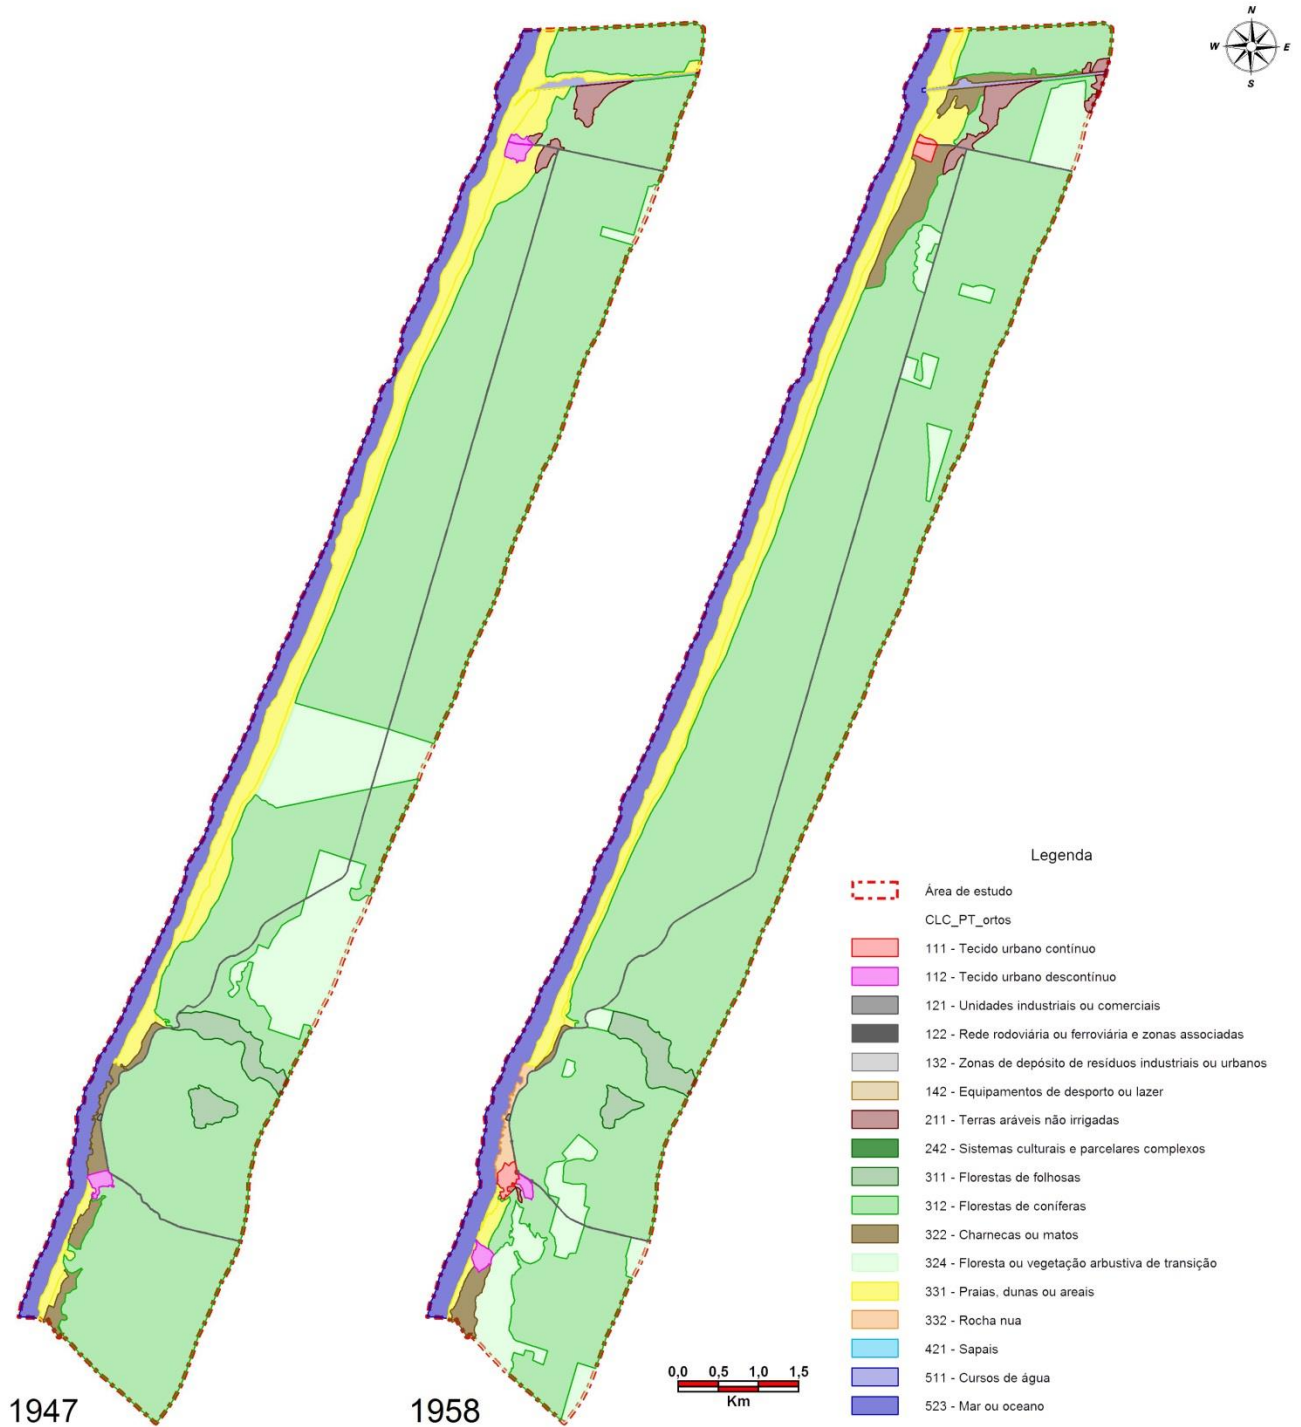
Figura 28 - Imagens classificadas com a nomenclatura CLCpt de 1947 e 1958

Para analisar a evolução do uso e ocupação do solo na área de estudo, no período compreendido entre 1947 e 2012, recorreu-se a fotografias aéreas, de seis períodos distintos (tabela 1), nas quais foi aplicada a classificação com base na CLCpt, conforme figuras 28, 29 e 30.

A tabela 8 apresenta, para as 17 classes de uso e ocupação de solo na área de estudo, e para cada um dos seis anos analisados, o número de polígonos em cada classe, a área ocupada em cada classe e a sua percentagem face ao total da área em estudo.

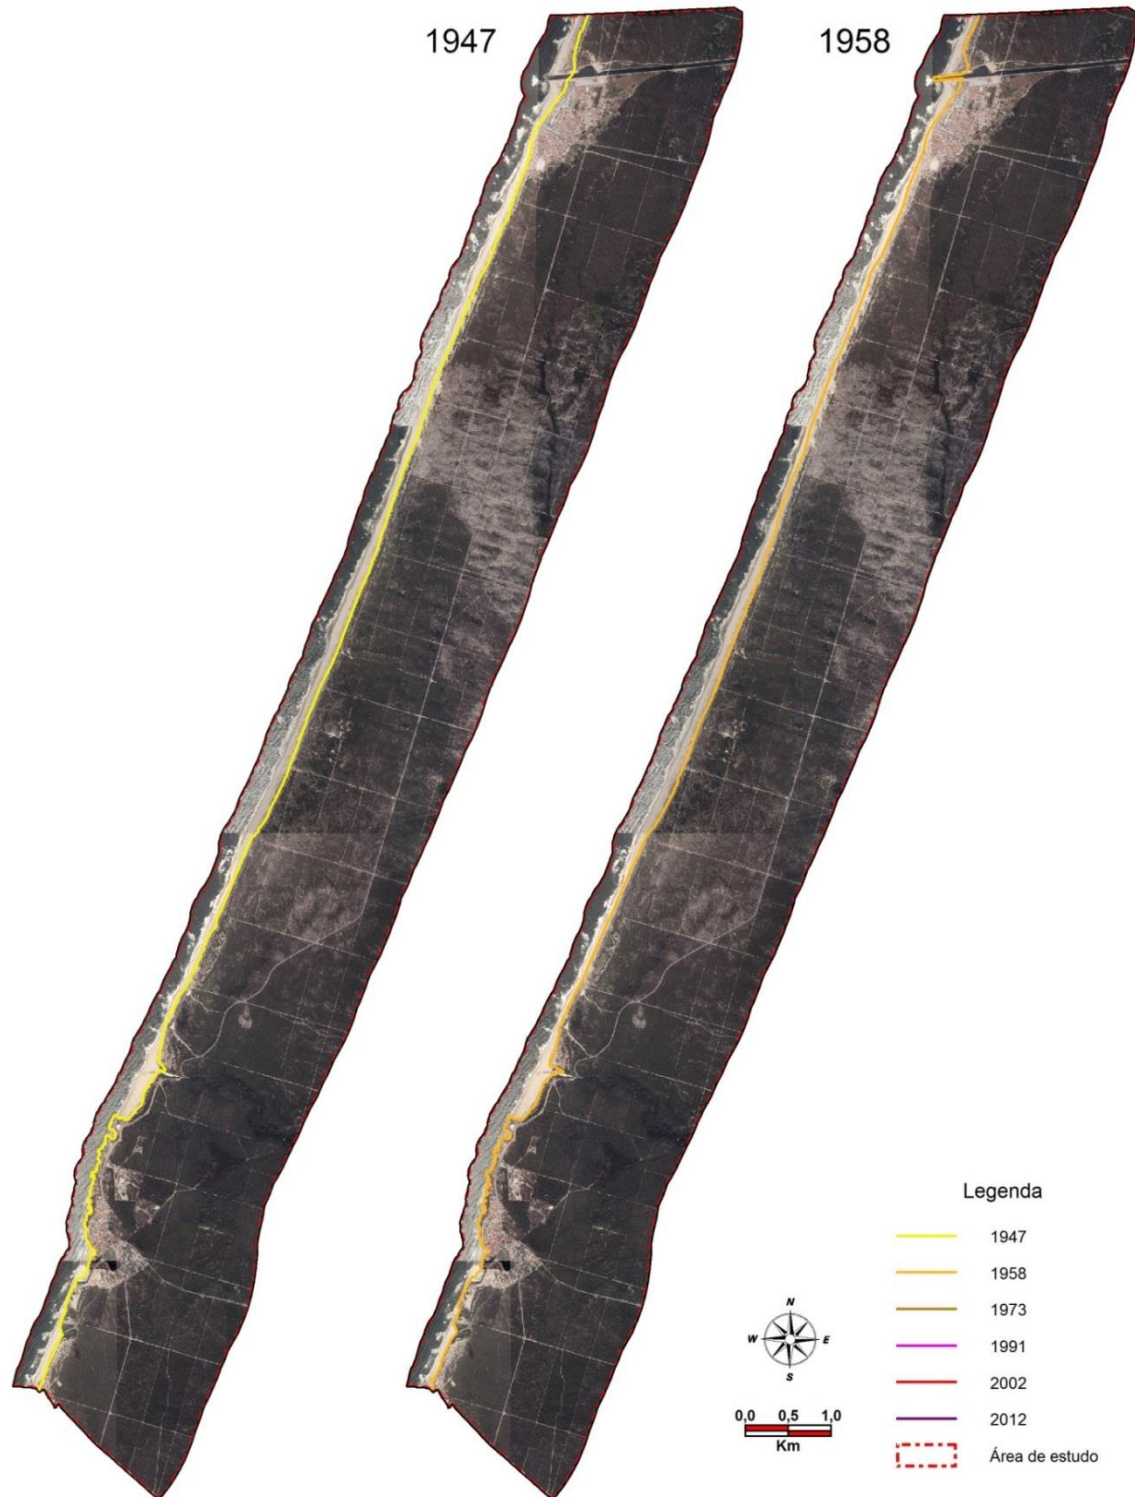
A avaliação da evolução da linha de costa foi efetuada através da comparação do limite da base para o conjunto de seis mosaicos fotográficos do período em análise (figura 31, 32 e 33). Como salientado anteriormente utilizou-se a base das arribas e a base de soleira de escavação dos sistemas dunares, por comparação com uma linha de referência localizada a oeste.

Figura 31 - Delimitação do limite da base dos anos de 1947 e 1958

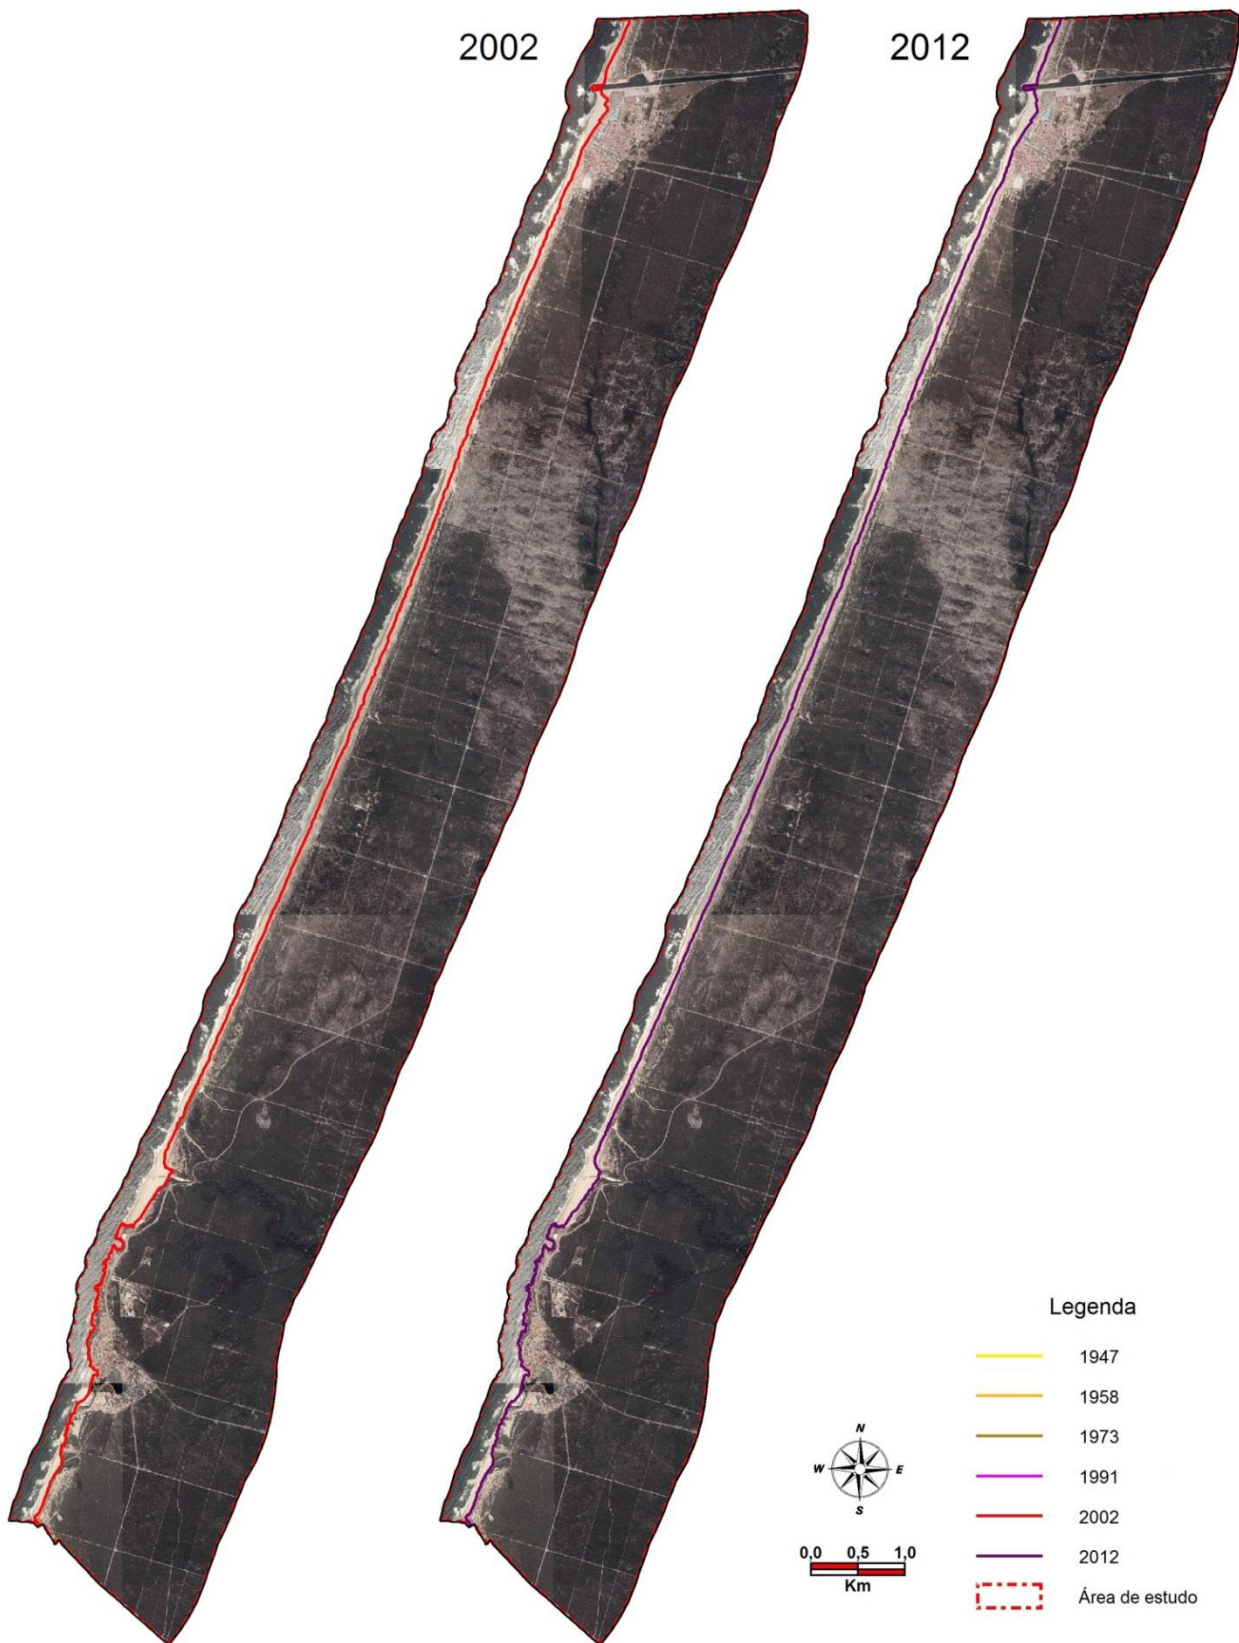
Figura 33 - Delimitação do limite da base dos anos de 2002 e 2012

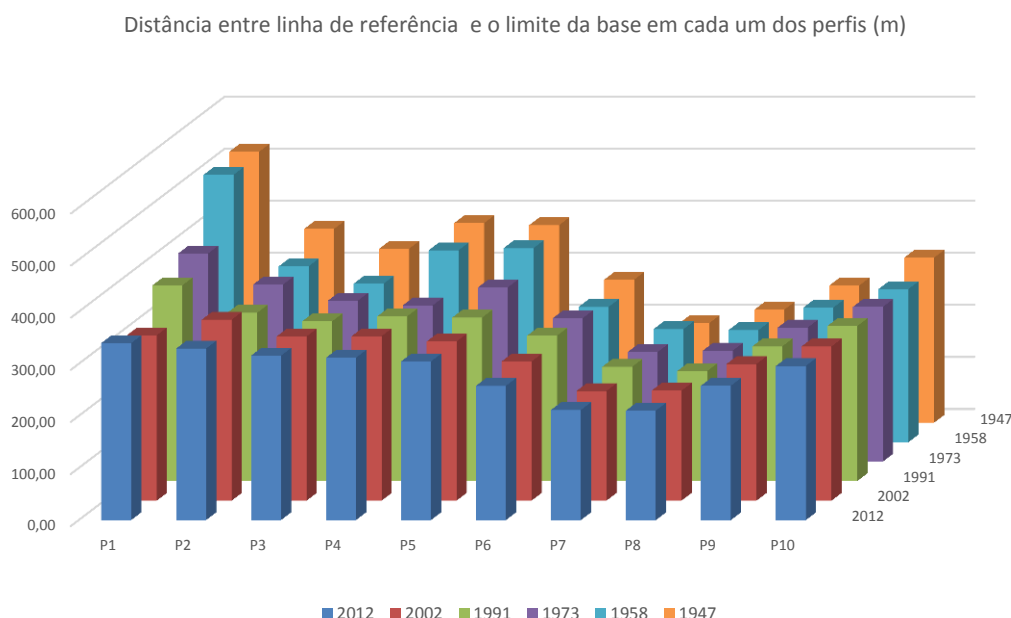
Analisando a tabela 10 e a figura 35 podemos verificar que estamos perante uma acreção do sistema dunar, ainda que pouco acentuada, em todos os perfis, com exceção do P1 em que a acreção é mais acentuada e do perfil P7 (zona de arriba alta rochosa) onde se verifica uma regressão. O perfil P1, como se pode ver na figura 4, é a norte da foz do rio Lis. Neste local, resultado da construção dos molhes de embocadura do rio Lis, houve uma progressão acentuada do cordão dunar longitudinal, de mais de 100 metros, de 1958 para 1973.

Figura 35 - Distância e evolução entre a linha de referência e a base nos seis anos em análise

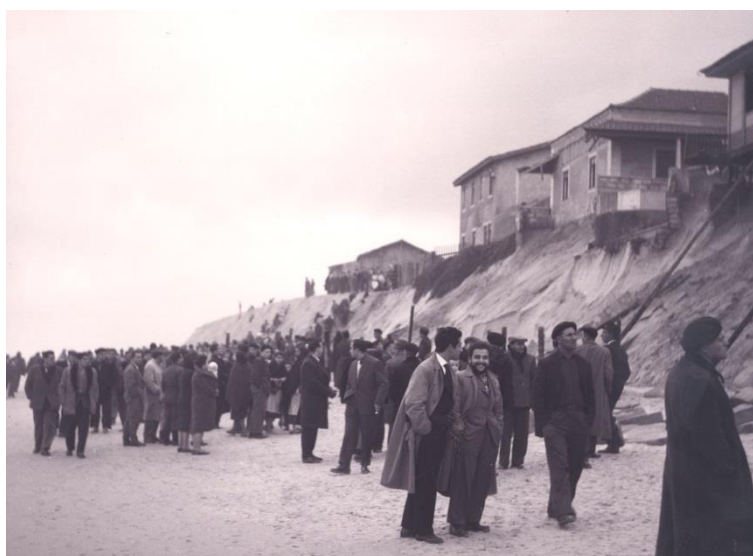
Figura 36 - Dados provocados pelo temporal de 1958
Fonte: Grilo (2001, p. 190)

Segundo André e Cordeiro (2002, pp. 58-59) e Grilo (2001, pp. 189-190), a constante alteração na localização da foz do rio Lis, antes da construção dos molhes na sua embocadura e do paredão na marginal, e a ocorrência de temporais originaram por diversas vezes a destruição de construções na Praia da Vieira. Exemplo disso foram os temporais de 1958 (de 13 a 19 de novembro) e de 1959 (16 de dezembro), que destruíram vários edifícios existentes na ante praia, incluindo o Posto da Guarda Fiscal, escavando a praia cerca de 10 m (figura 36).

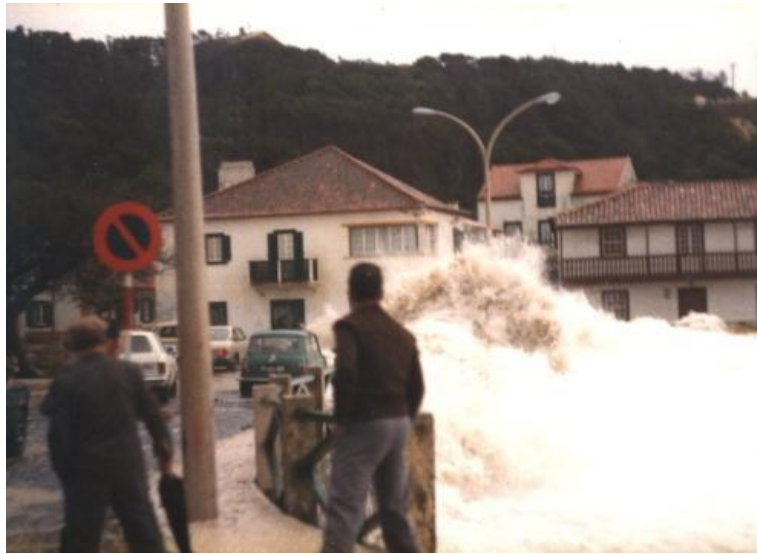
Figura 37 - Galgamento oceânico ocorrido em fevereiro de 1978
Fonte: Grilo (2001, p. 191)

Segundo Grilo (2001, p. 191), em fevereiro de 1978 “...o mar se enfureceu e galgou a terra em S. Pedro de Moel, provocando estragos consideráveis...”, conforme comprova a figura seguinte.

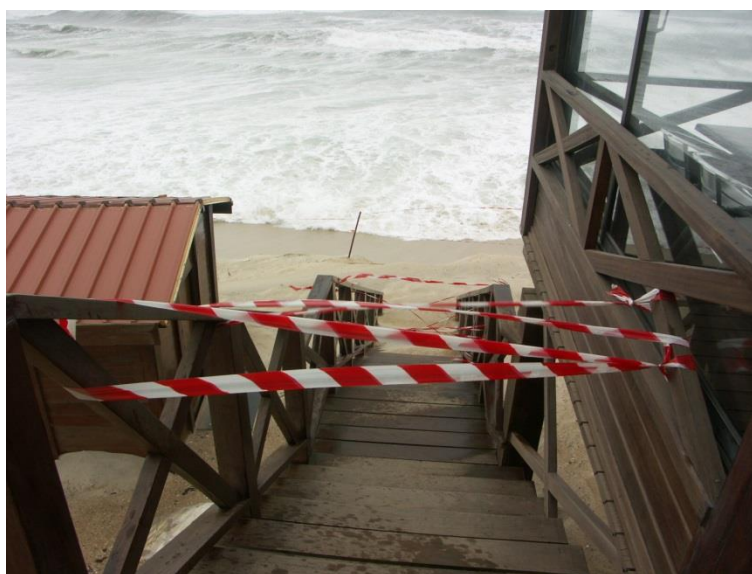
Figura 40 - Danos em escadaria de um apoio de praia

Em 19 de março de 2007, devido à forte agitação marítima, na Praia da Vieira o mar escavou o areal, deixando alguns apoios de praia em perigo, sendo mesmo necessário a contratação com urgência de máquina giratória para proteger um dos apoios de praia (figura 40), com a colocação de volume de areia.

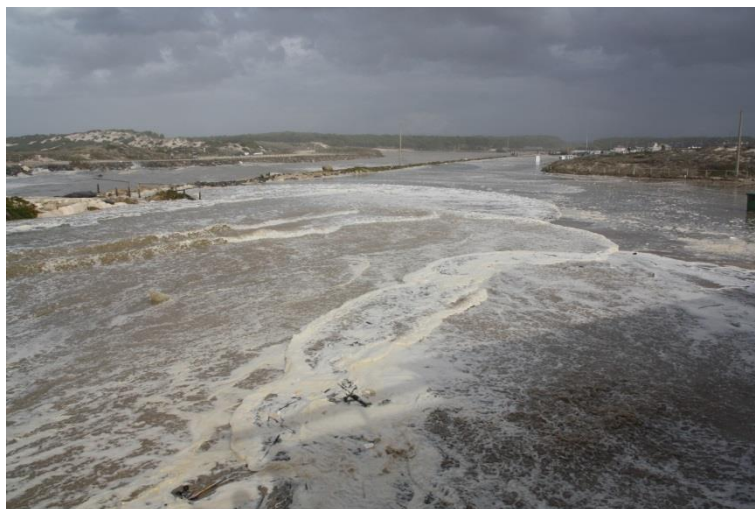
A 9 de outubro de 2010, a força do mar fez romper a duna existente entre um apoio de praia - Foz Bar - e o rio Lis, ainda na Praia da Vieira. O mar entrou com força no estacionamento, e evoluindo sob o edifício do apoio de praia, mas provocando apenas pequenos danos (figura 41).

Figura 41 - O mar chegou ao parque de estacionamento da margem direita do rio Lis

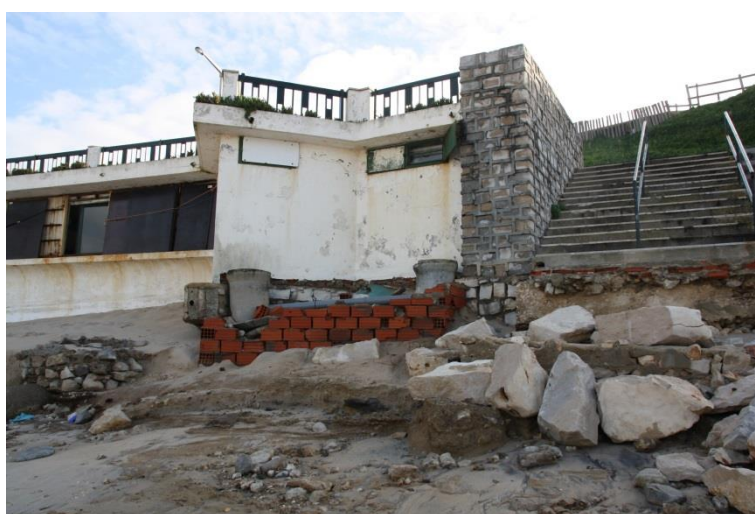
Desde meados de dezembro de 2013 até fevereiro de 2014 a forte agitação marítima que se fez sentir na região provocou estragos em diversas infraestruturas na Praia da Vieira e em S. Pedro de Moel. Verificaram-se danos em apoios de praia, descalçamento de escadarias de acesso à praia e no paredão da Praia da Vieira. Já em S. Pedro de Moel os estragos foram em infraestruturas de abastecimento de água e de drenagem de águas residuais domésticas, rampa de acesso a pessoas com mobilidade condicionada, gradeamentos, na foz do ribeiro que desagua na praia, nas escadas de acesso, entre outros (figura 42).

Figura 42 - Exemplo dos danos em S. Pedro de Moel

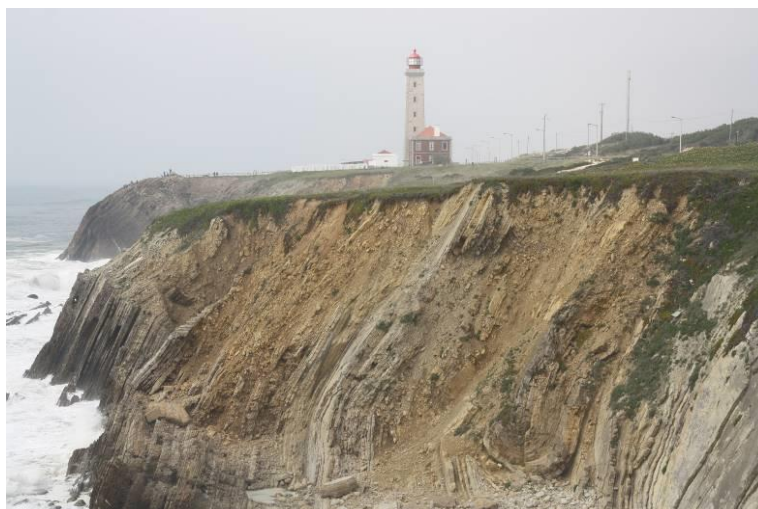
Figura 46 - Arriba com cicatrizes recentes

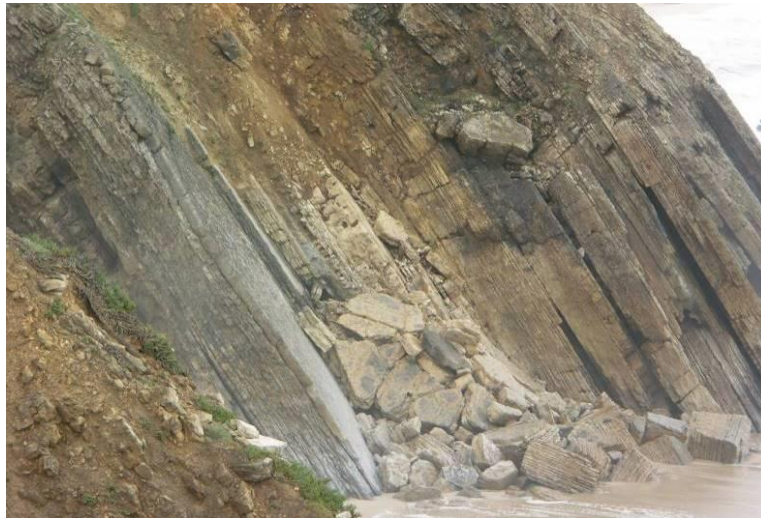
Figura 47 - Deposição de detritos na base da arriba

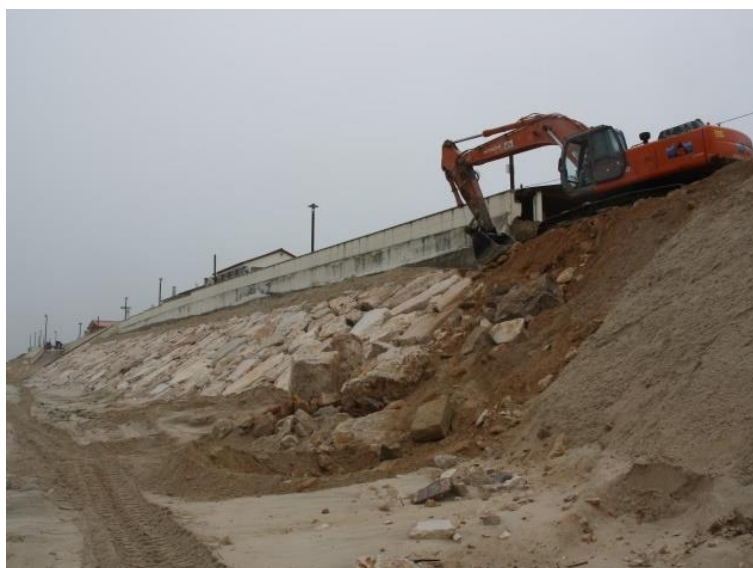
Figura 48 - Obra de reforço do paredão da Praia da Vieira (18DEZ2013)

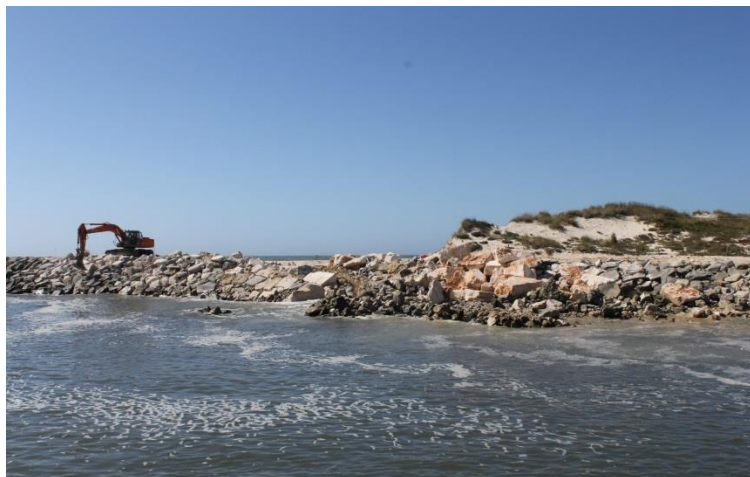
Figura 49 - Obra de reparação do molhe norte do rio Lis (14AGO2014)

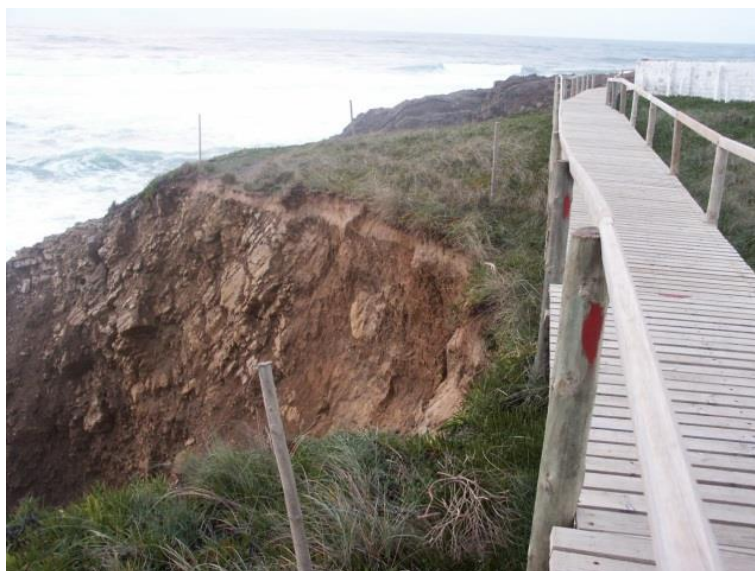
Figura 51 - Fotografias de um movimento de massa em vertente na arribada a sul do farol
Fonte: Arquivo fotográfico do Serviço Municipal de Protecção Civil da Marinha Grande

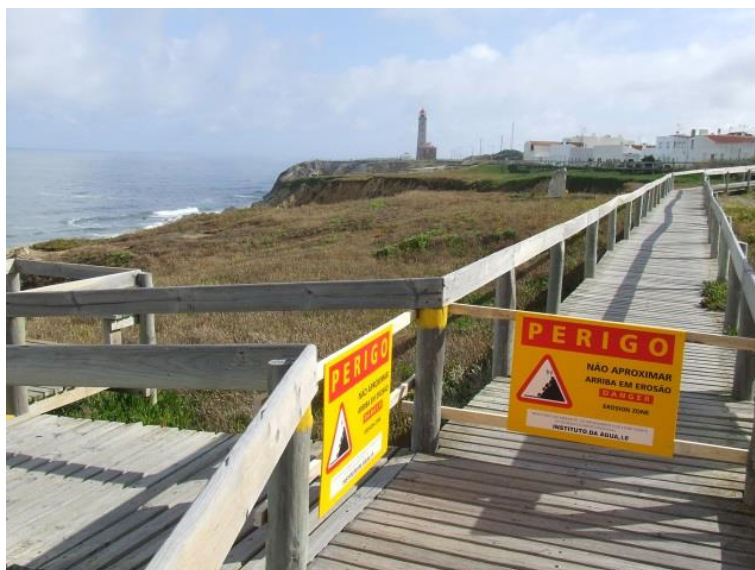
Figura 52 - Fotografia da interdição dos passadiços junto ao Bairro dos Naturais

Em 2010, após um abatimento que deverá ter sido causado pela descompressão do substrato rochoso na arribada, junto ao Bairro dos Naturais, os passadiços aí existentes foram interditados (figura 52) em julho desse ano e completamente removidos em janeiro de 2011, pela ARH do Tejo (figura 56, #9).

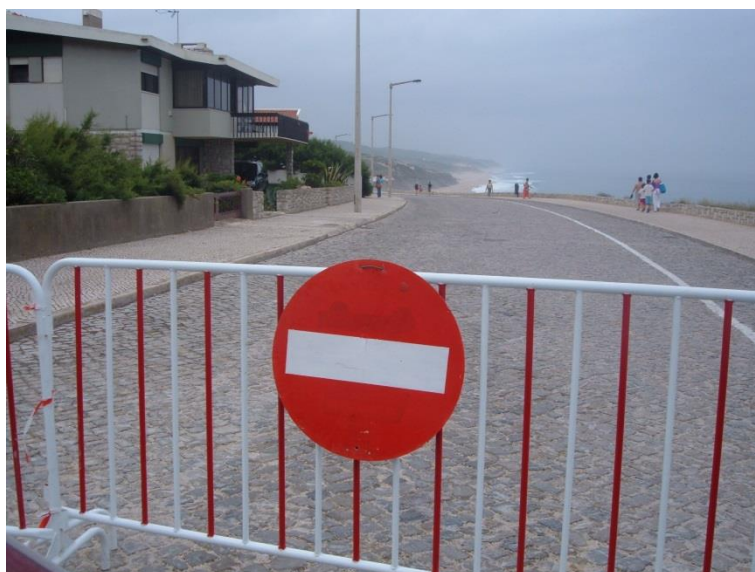
Figura 53 - Fotografia da Av. Marginal

Dado o evoluir dos indícios de movimentos superficiais na Av. Marginal, em junho de 2011 o trânsito automóvel na referida via foi cortado e assim se manteve até fevereiro de 2013 (figura 53).

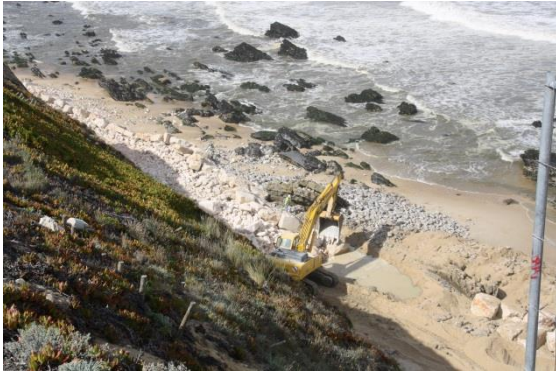
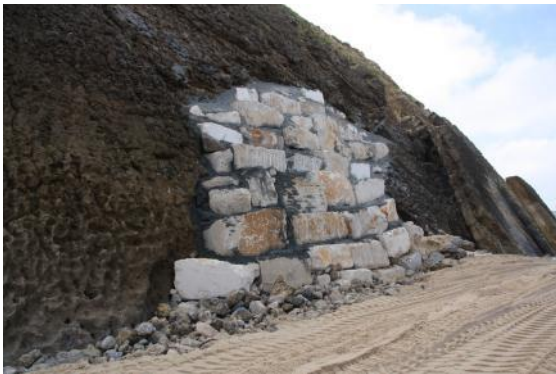
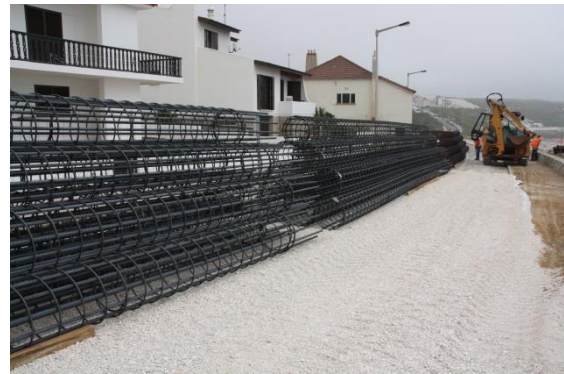
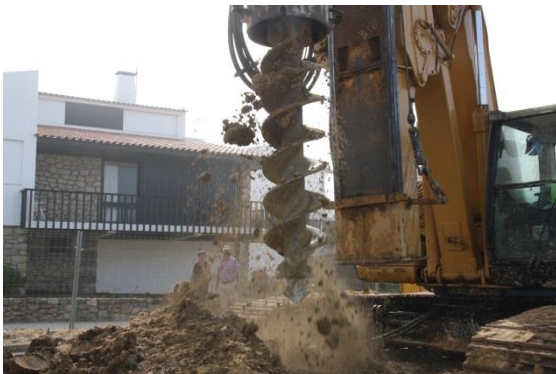
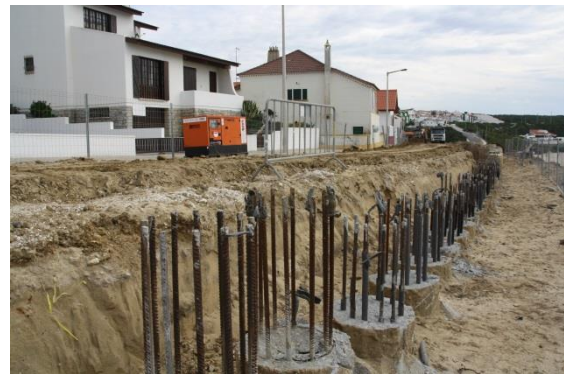
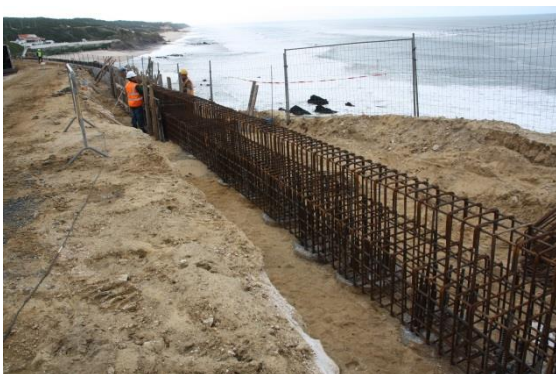
Figura 54 - Fotografias da intervenção em 2012 nas arribas de S. Pedro de Moel

Em meados de 2012 a APA iniciou a empreitada de estabilização das arribas de S. Pedro de Moel (figura 56, #10). Esta obra teve um custo de 1.572.641,10 €, cofinanciado pela União Europeia, através do Fundo de Coesão, e incluiu a construção de defesas aderentes na base da arriba na direção do Bairro dos Naturais e outra na vertente norte da Praia da Concha, construção de uma estrutura de contenção e reperfilamento do talude na Av. Marginal, colocação de rede de proteção na vertente norte da arriba da Praia da Concha, remoção de blocos instáveis,

preenchimento de cavidades, remoção de vegetação parasitária e colocação de vegetação autóctone, sinalização e monitorização (figura 54).

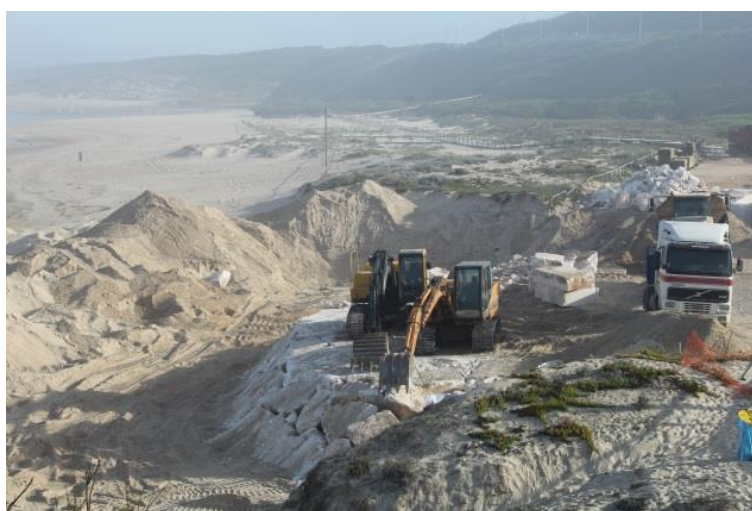
Em setembro de 2014 a Câmara Municipal da Marinha Grande inicia a execução de um concurso público para reparação dos danos causados nas praias do concelho em resultado do período de forte agitação marítima que assolou o concelho em finais de 2013 e inícios de 2014 onde incluíram uma obra de defesa na Praia Velha, em frente ao restaurante Pai dos Frangos (figura 55), que consistiu na execução de um enrocamento sobre uma camada de geotêxtil (figura 56, #11).

Figura 55 - Fotografias da intervenção em 2014 na Praia Velha

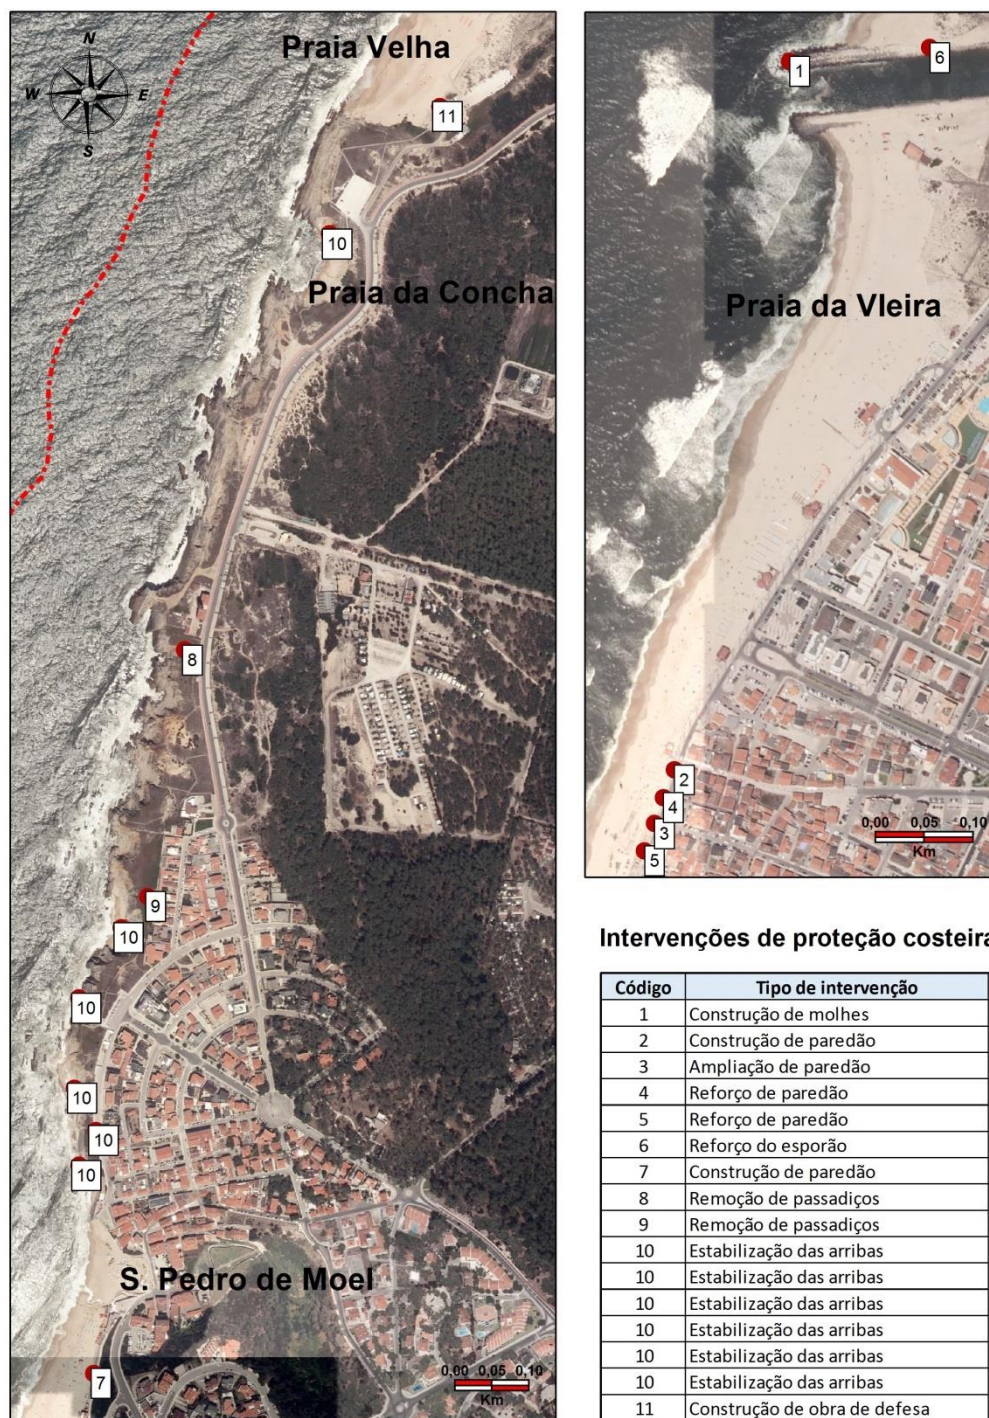
Figura 56 - Localização das intervenções de proteção costeira

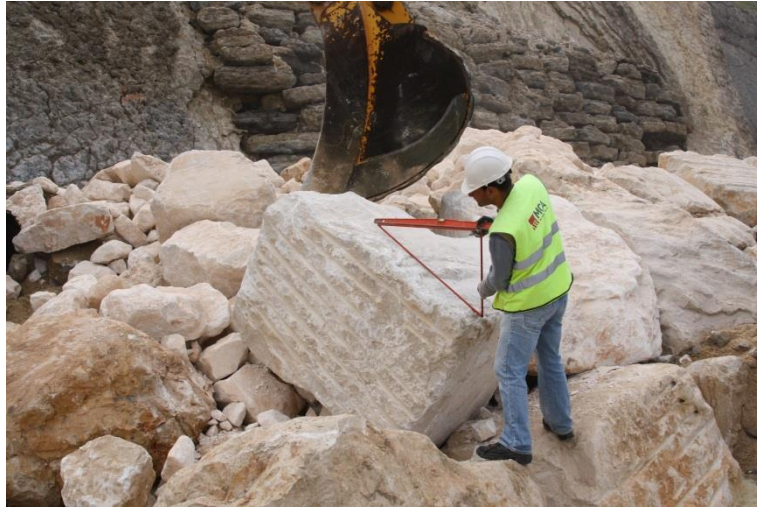
Figura 57 - Verificação do ângulo durante a execução da proteção aderente

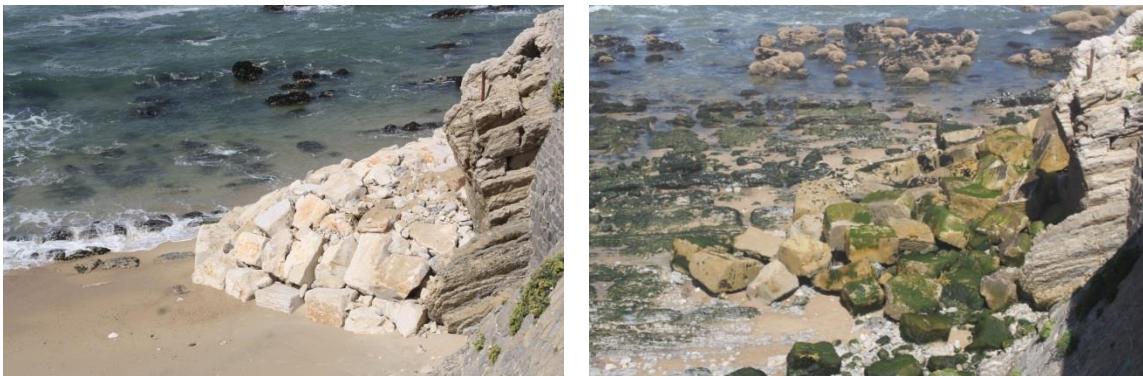
Figura 58 - Obra de defesa aderente em setembro de 2012 e julho de 2015

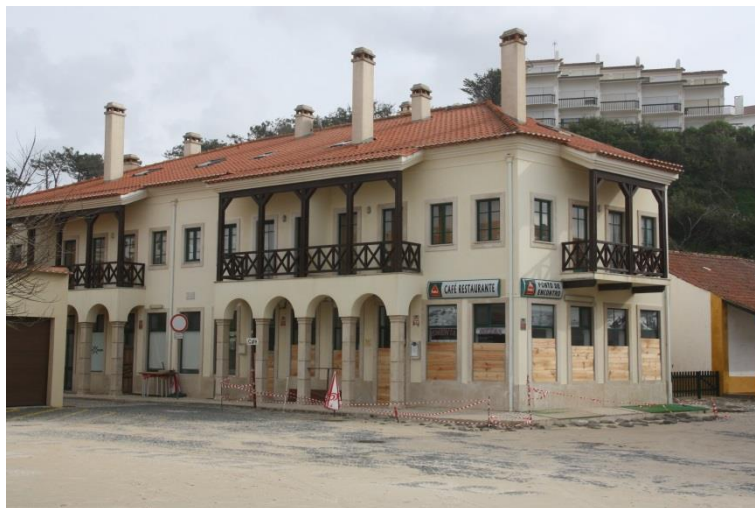
Realizar uma campanha de sensibilização junto da população proprietária de edifícios em zonas mais vulneráveis, nomeadamente na Praça Afonso Lopes Vieira, para que estas adaptem os seus edifícios para se protegerem em caso de galgamento oceânico. Com a generalização de proteções nas portas e janelas, os danos provocados pelo temporal de 2014 teriam sido consideravelmente menores, como o verificado em alguns estabelecimentos de restauração.

Figura 59 - Edifício com proteções nas portas e janelas
