Hidrantes Exteriores e a Vulnerabilidade ao Risco de Incêndio

Estudo de Três Áreas Amostra no Concelho de Coimbra

MESTRADO EM DINÂMICAS SOCIAIS, RISCOS NATURAIS E TECNOLÓGICOS

Setembro, 2016

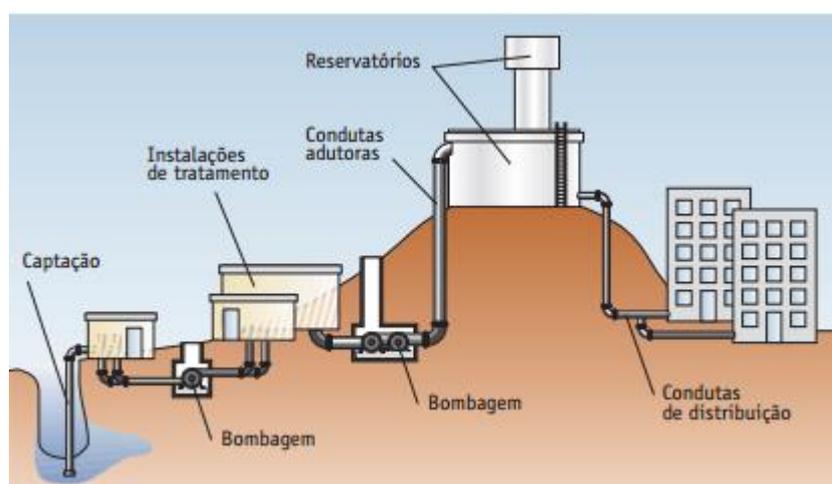
É através dos sistemas públicos de abastecimento que a água, elemento fundamental para a vida, é disponibilizada às estruturas e equipamentos, como edifícios e instalações industriais (Rodrigues e Nunes, 2005). A Figura 4 pretende demonstrar, em forma de esquema, o funcionamento das redes públicas de abastecimento.

Figura 4 - Exemplo em esquema do sistema público de distribuição de água; Fonte: Hidráulica, 2005

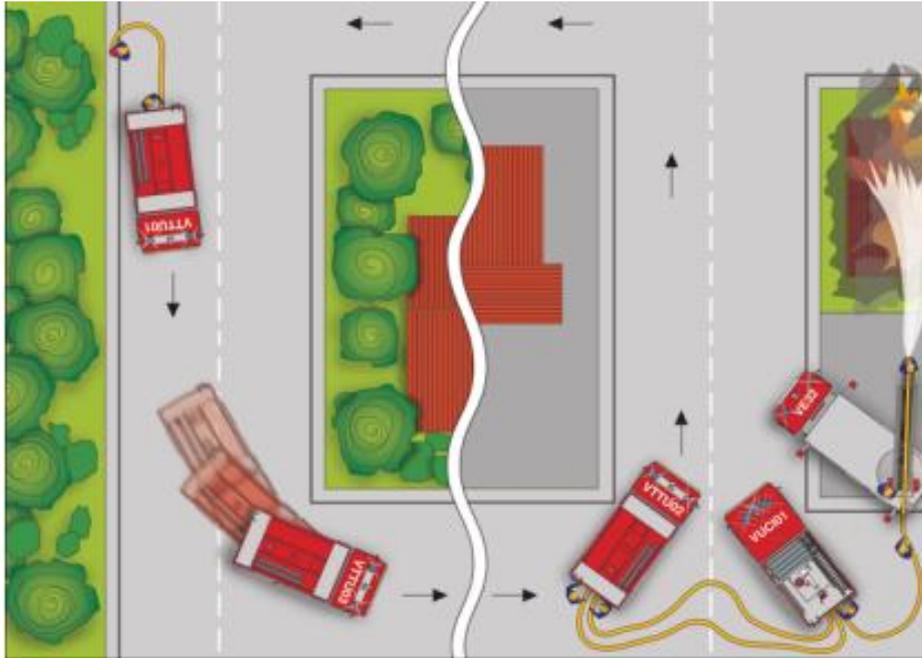
Figura 5 - Manobra de vaivém de veículos tanque; Fonte: Hidráulica, 2005

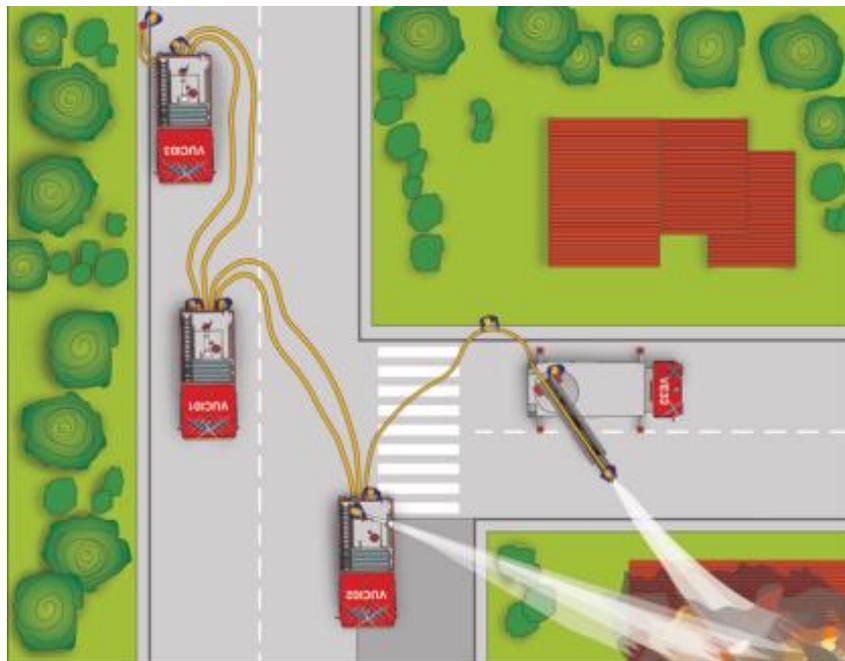
Quando a distância entre o/os hidrante(s) disponíveis para o abastecimento, e os veículos de combate a abastecer é superior a 50m e inferior a 200m é mais comum fazer-se a passagem de água com uso de mangueiras de tanque para tanque (entre veículos), através da associação entre bombas, possibilitando o ataque contínuo ao incêndio. Esta operação designa-se por manobra de trasfega entre bombas. (Rodrigues e Nunes, 2005). A Figura 6 pretende demonstrar como funciona esta técnica de abastecimento, onde podemos ver os veículos interligados desde o hidrante até ao local do incêndio.

Figura 6 - Manobra de trasfega entre bombas; Fonte: Hidráulica, 2005

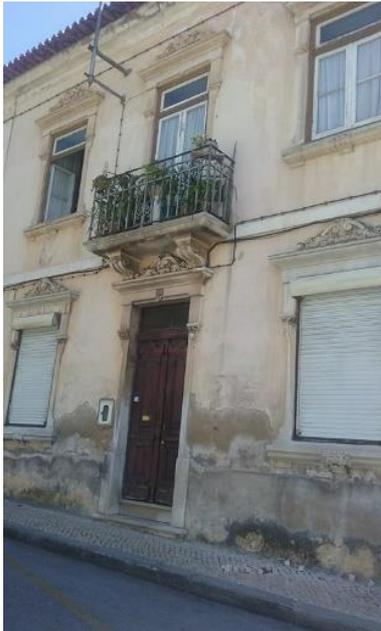
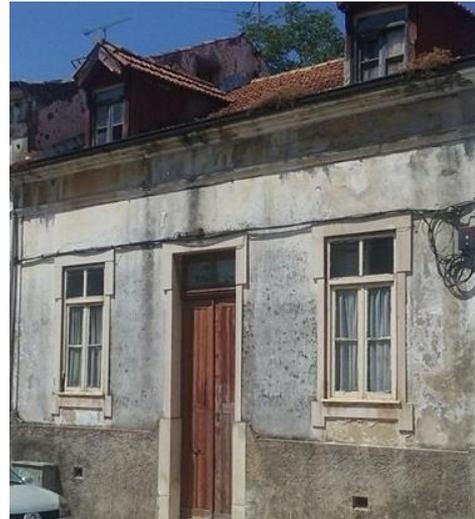
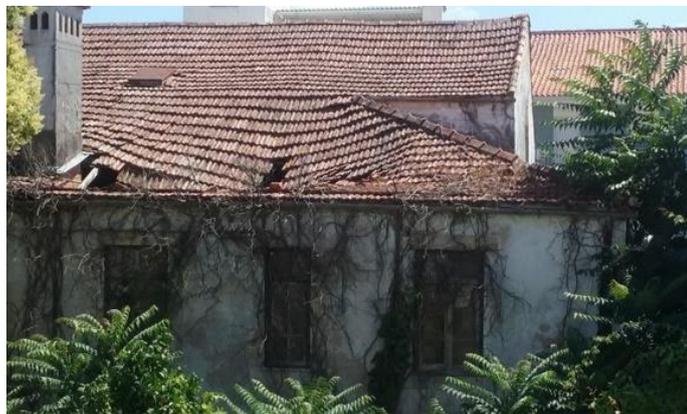
O levantamento de dados executado no trabalho de campo para aferir ao estado de conservação do edificado obedeceu a seguinte metodologia: valores de 0.5 para edifícios que se considerou estarem apenas a necessitar de reparações; valores 1 para edifícios que já apresentam um mau estado de conservação, estando a necessitar uma requalificação estrutural; valores de 2 para edifícios que se encontram em muito mau estado de conservação, sendo para estes necessária uma requalificação mais profunda ou a sua demolição. As Figuras 19, 20 e 21 pretendem ser elucidativas destes critérios.

Figura 19 – Exemplo de critério 0.5 de estado de conservação

Figura 20 - Exemplo de critério 1 de estado de conservação

Figura 21 - Exemplo de critério 2 de estado de conservação

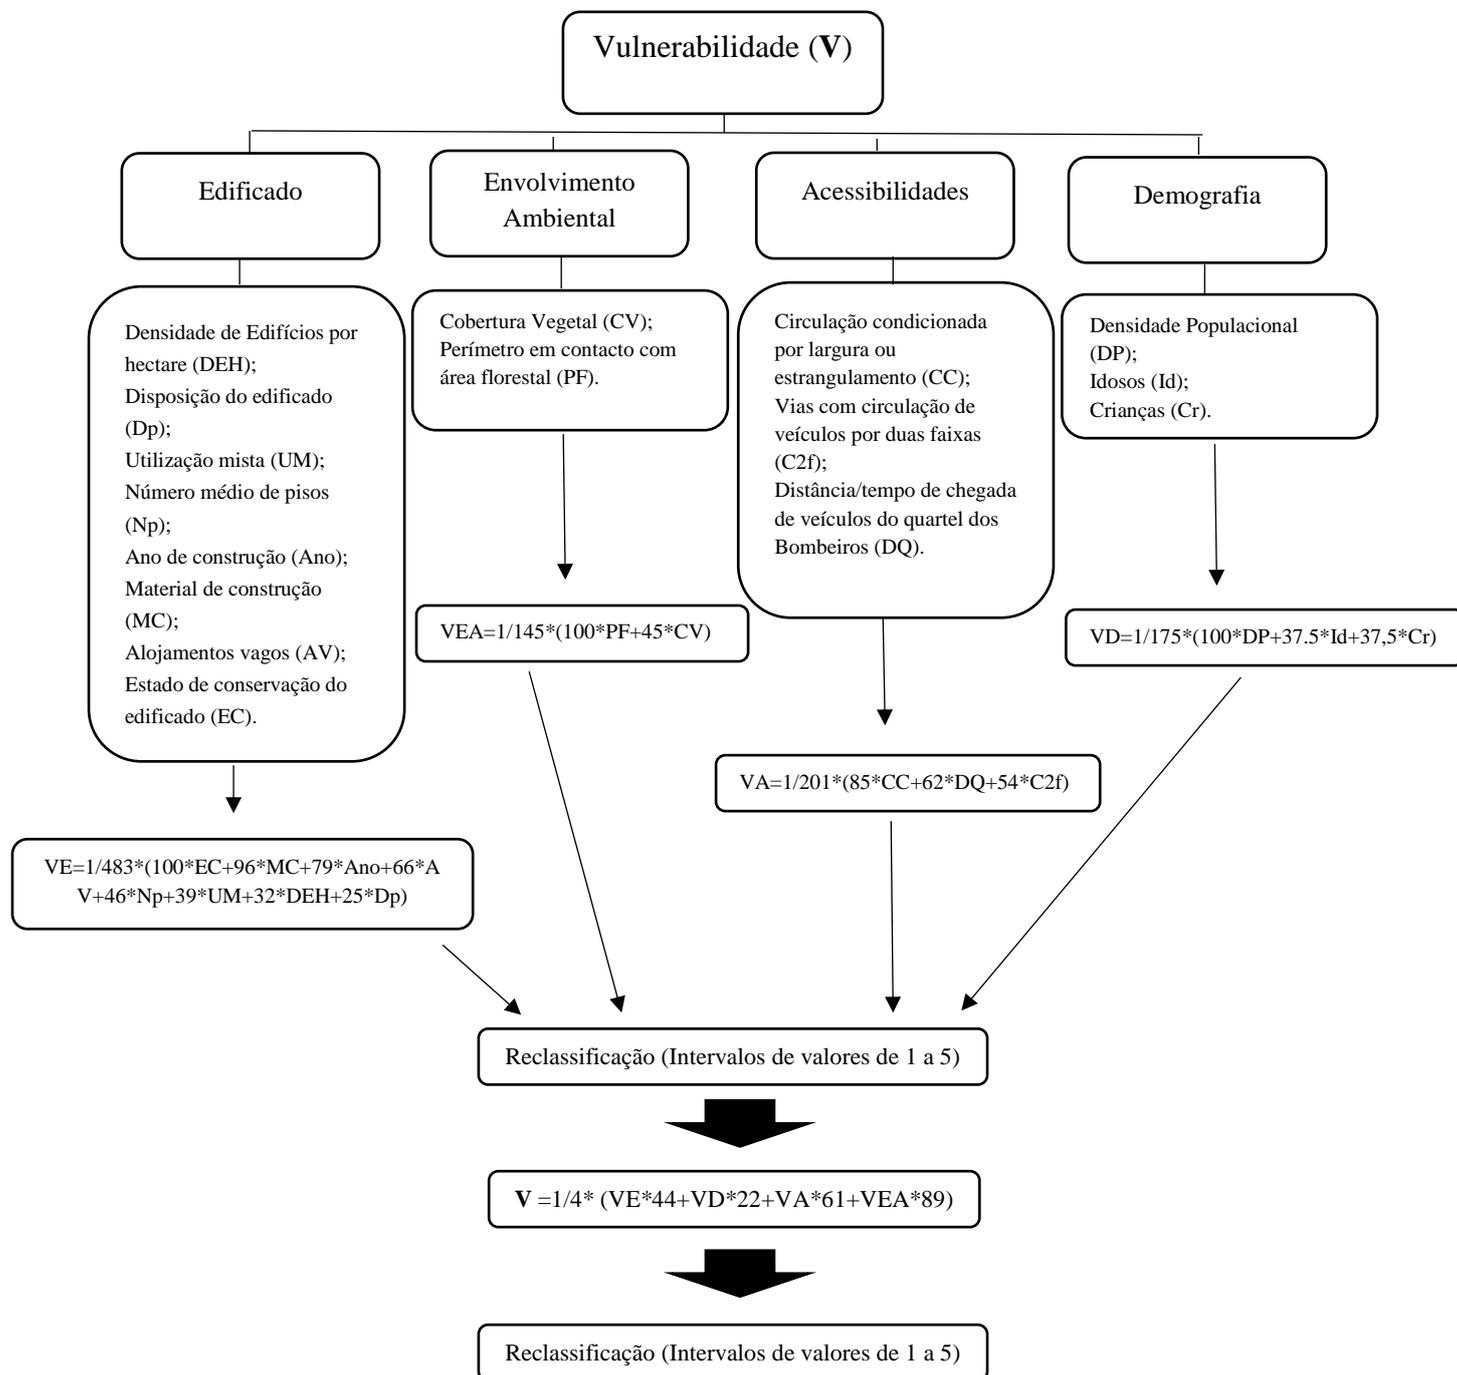
O esquema apresentado demonstra o modelo de vulnerabilidade aplicado (Figura 27).

Figura 27 – Esquema do Modelo de Cálculo de Vulnerabilidade

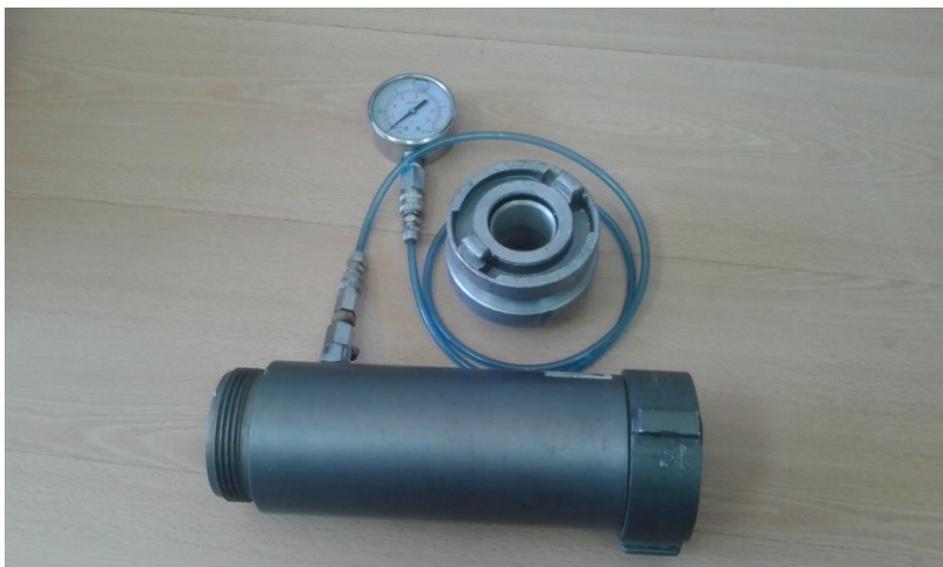
Este equipamento consiste num tubo com encaixe em STORZ de 50mm que é conectado na saída do marco de incêndio. Após a aplicação o MI é aberto até ao máximo da sua capacidade, a água é projetada pelo tubo que está ligado a barómetro que dá a leitura da pressão residual. Podemos ver este equipamento na seguinte imagem.

Figura 28 – Equipamento utilizado

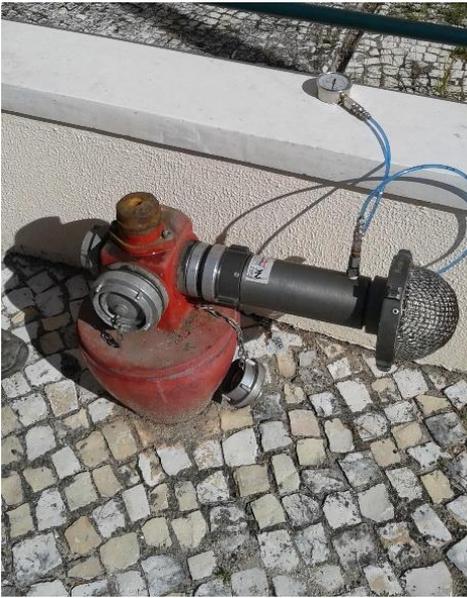
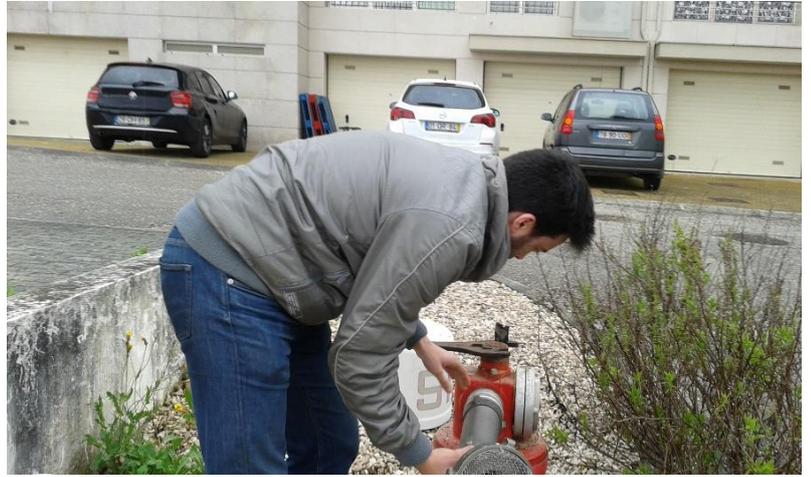
Figuras 29 - Processo de uso do equipamento

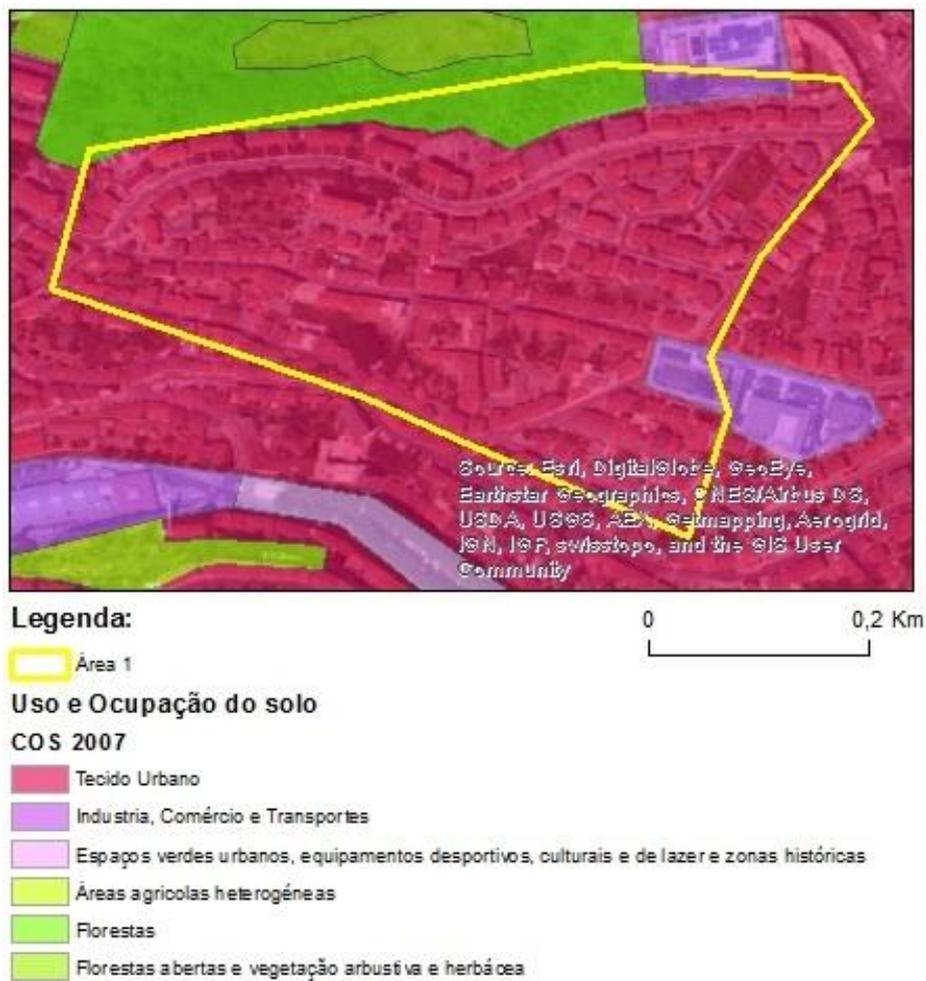
Figura 30 - Mapa de Uso do Solo (Área 1); Fonte: Elaborado a partir de Carta de Ocupação do Solo 2007

O uso de solo da área desta área é predominante urbano, destacando-se no mapa a presença de ocupação e uso de solo denominada como “tecido urbano” dentro dos limites desta área.

Na Figura 30 temos a cartografia referente ao uso e ocupação da área 1, na Figura 31 da área 2, e por último na Figura 32 da área 3.

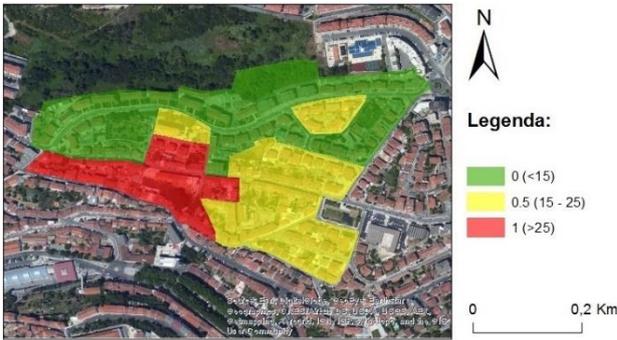
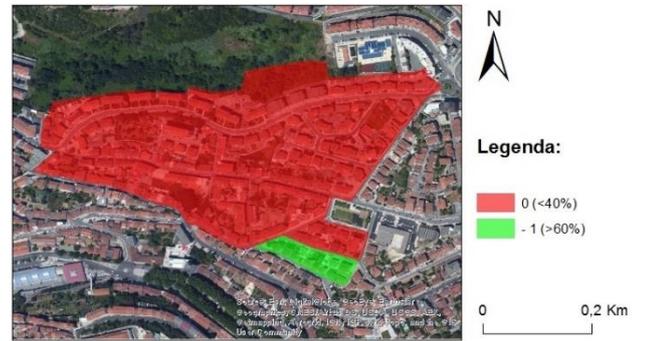
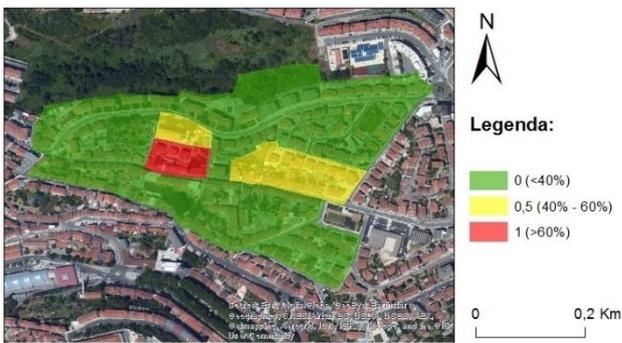
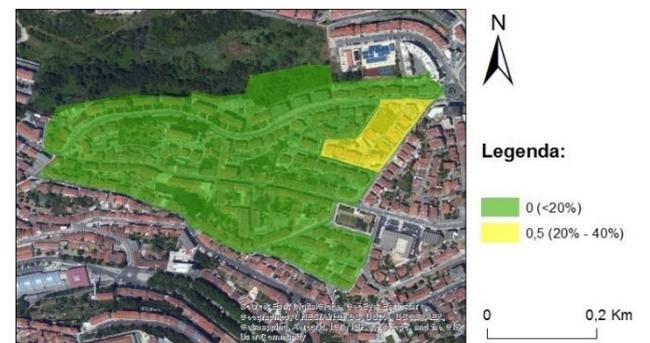
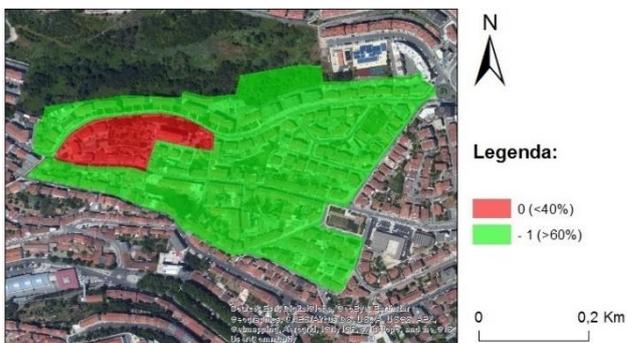
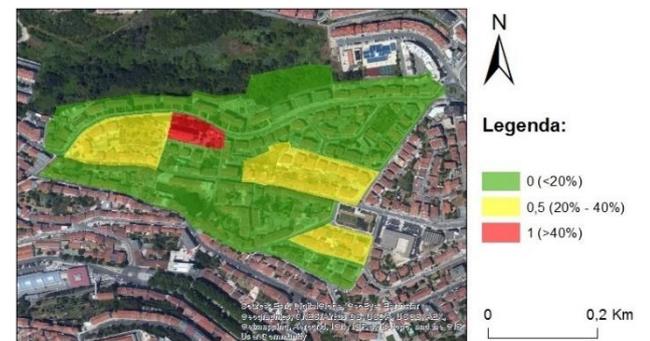
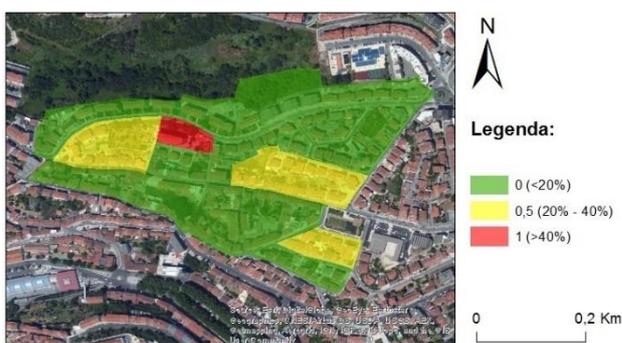
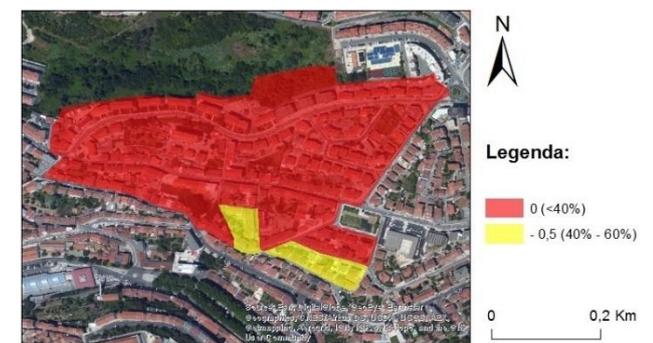
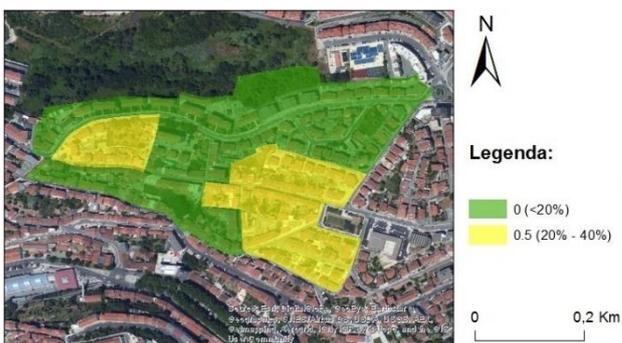
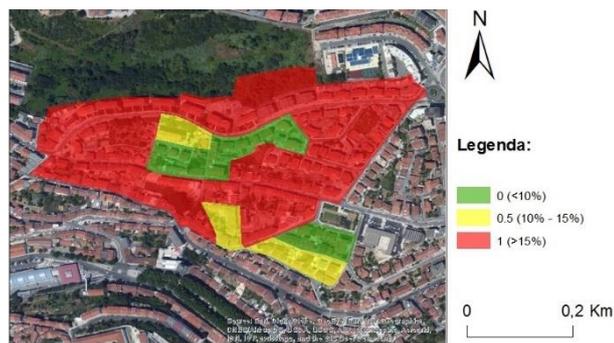
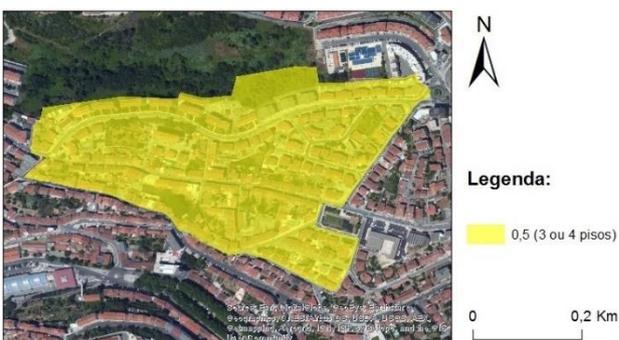
Figuras 34 - Cartografia área 1; Edificado (Mapas D a N)

A Figura 34 (D a N) apresenta os parâmetros de vulnerabilidade do edificado.

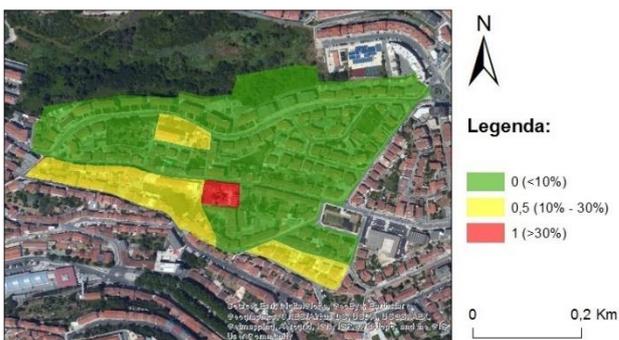
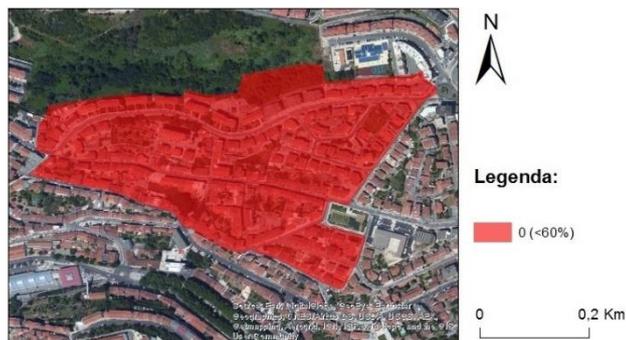
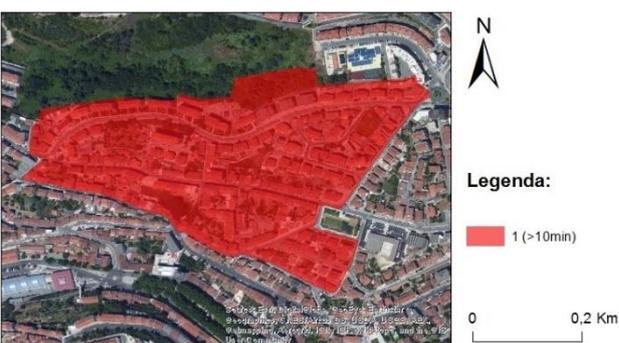
Figuras 35 - Cartografia área 1; Acessibilidades (Mapa O a Q)

Na Figura 35, O, P e Q, temos os 3 parâmetros considerados para as acessibilidades.

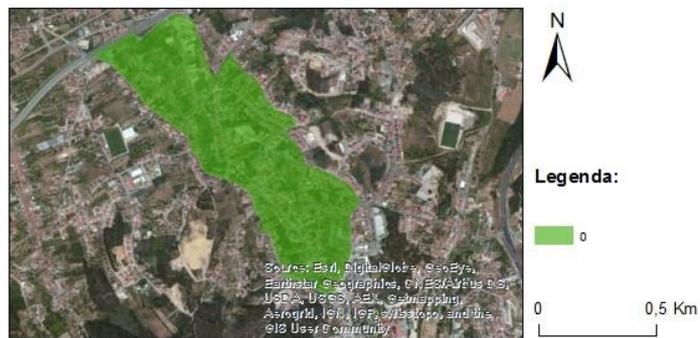
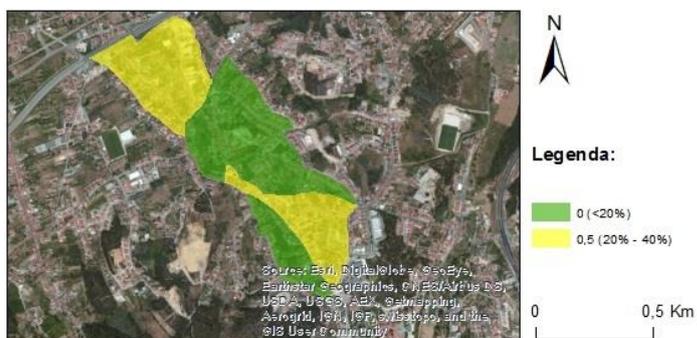
Figuras 37 - Cartografia área 2; Demografia (Mapa A a C)

Passamos agora a demonstra a cartografia referente a área 2, onde na Figura 37 podemos ver os 3 parâmetros demográficos.

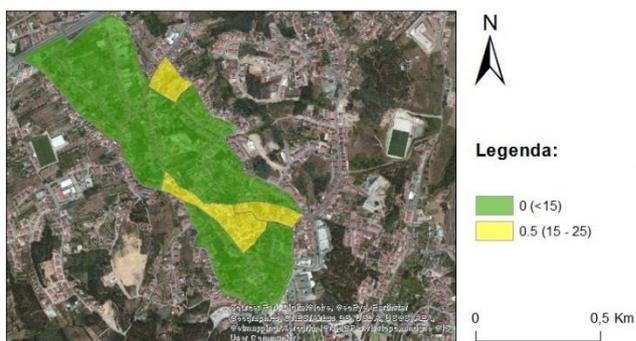
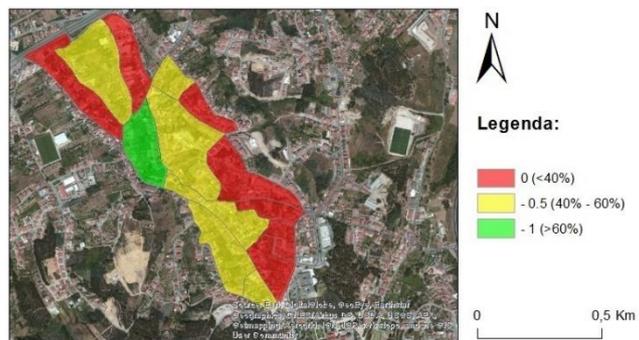
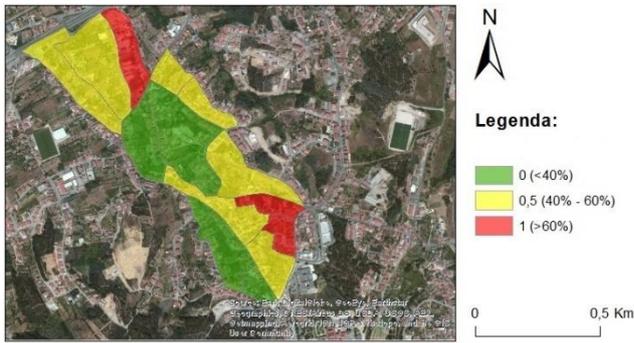
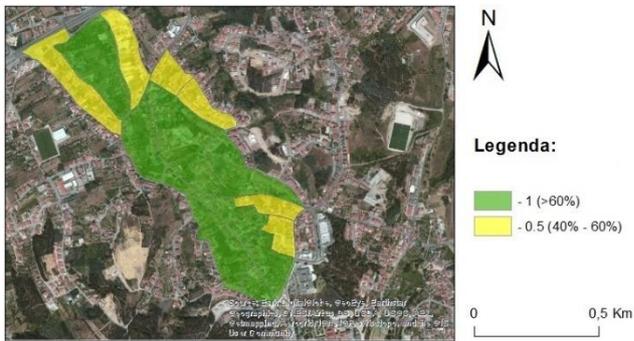
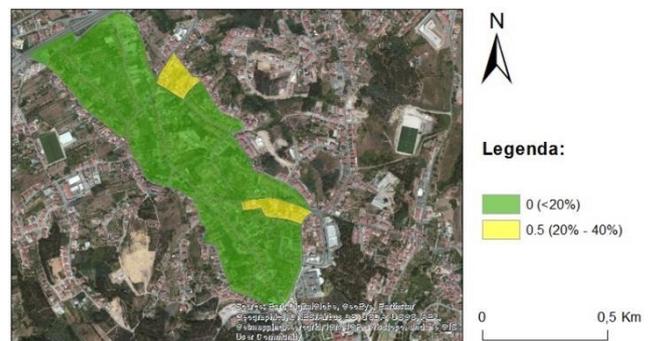
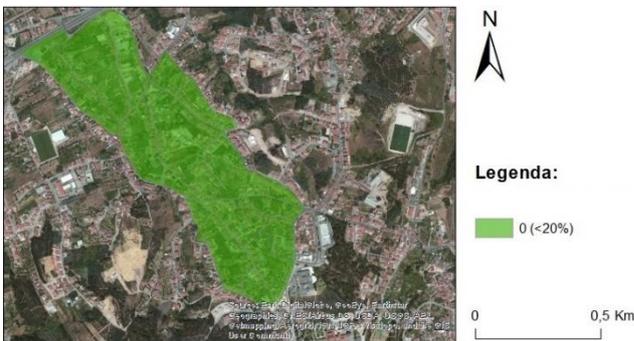
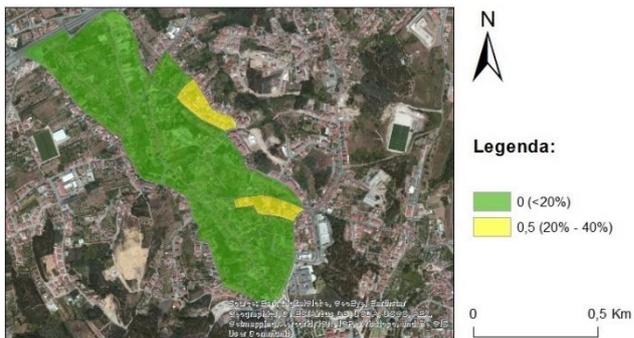
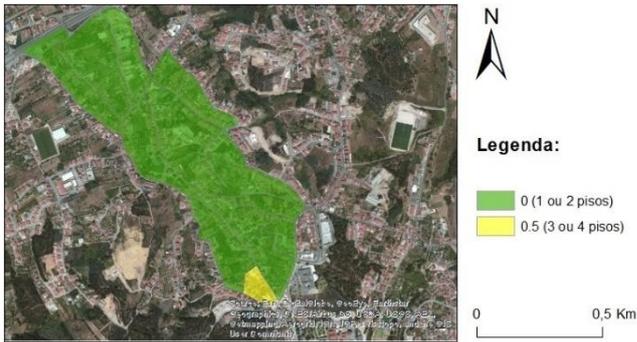
Figuras 38 - Cartografia área 2; Edificado (Mapa D a N)

Na Figura 38 (D a N) podemos observar os 11 parâmetros considerados do edificado.

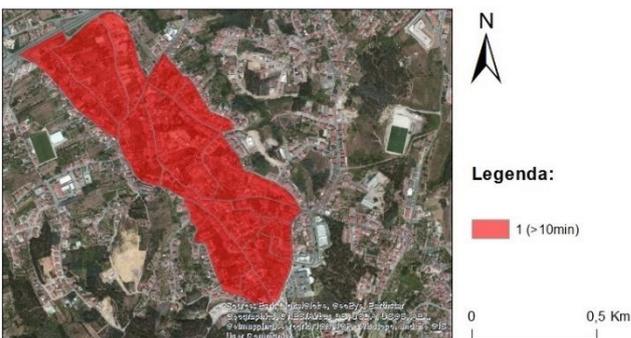
Figuras 39 - Cartografia área 2; Acessibilidades (Mapas O a Q)

Na Figura 39, O, P e Q temos os 3 parâmetros considerados para as acessibilidades.

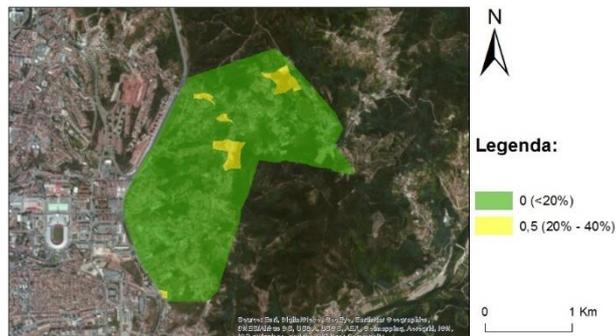
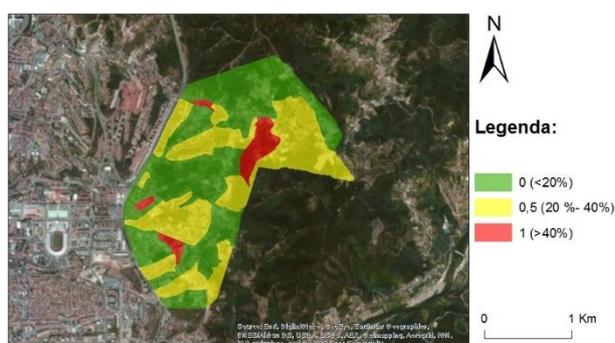
Figuras 41 - Cartografia área 3; Demografia (Mapa A a C)

Em último, a cartografia de vulnerabilidade da área 3, começando pela demografia a Figura 41, A, B e C apresenta os 3 parâmetros.

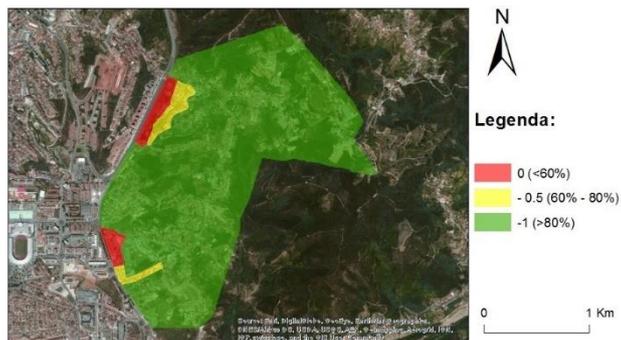
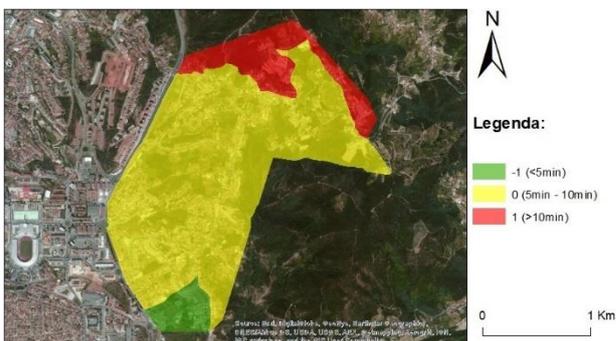
Figuras 43 - Cartografia área 3; Acessibilidades (O a Q)

Na Figura 43, O, P e Q, temos a demonstração dos parâmetros das acessibilidades.

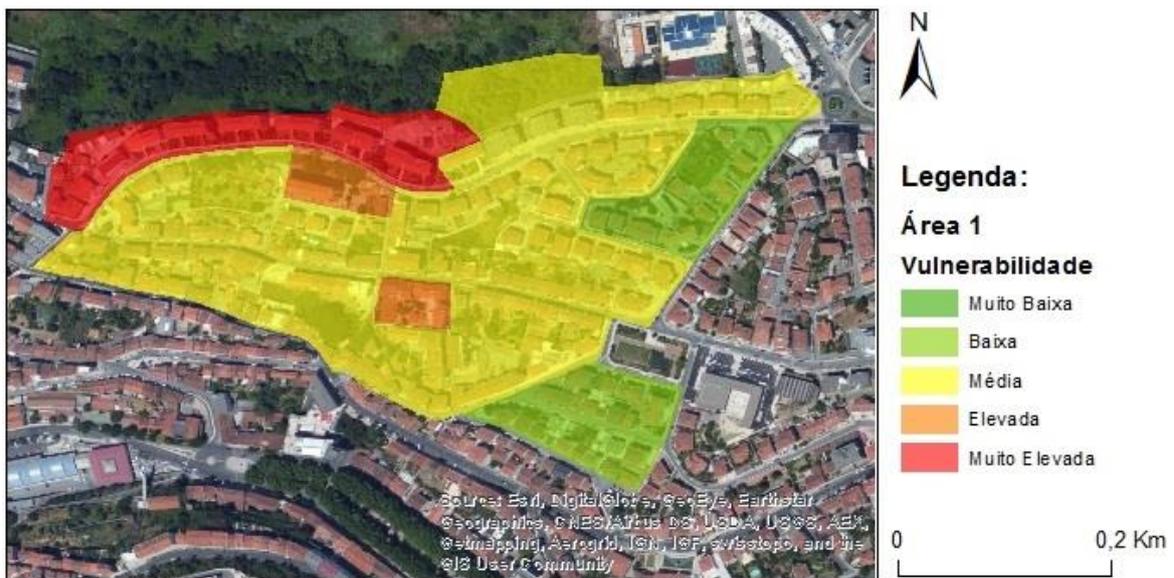
Figura 45 – Vulnerabilidade Área 1

Para a área de estudo 1 os resultados obtidos demonstram que esta área de estudo não apresenta qualquer subsecção com resultados de vulnerabilidade muito baixa, estando grande parte desta área com valores de vulnerabilidade média (Figura 45).

A área com valores mais elevados de vulnerabilidades estão presentes na subsecção estatística com situada numa área mais a Norte, em contacto com uma área florestal.

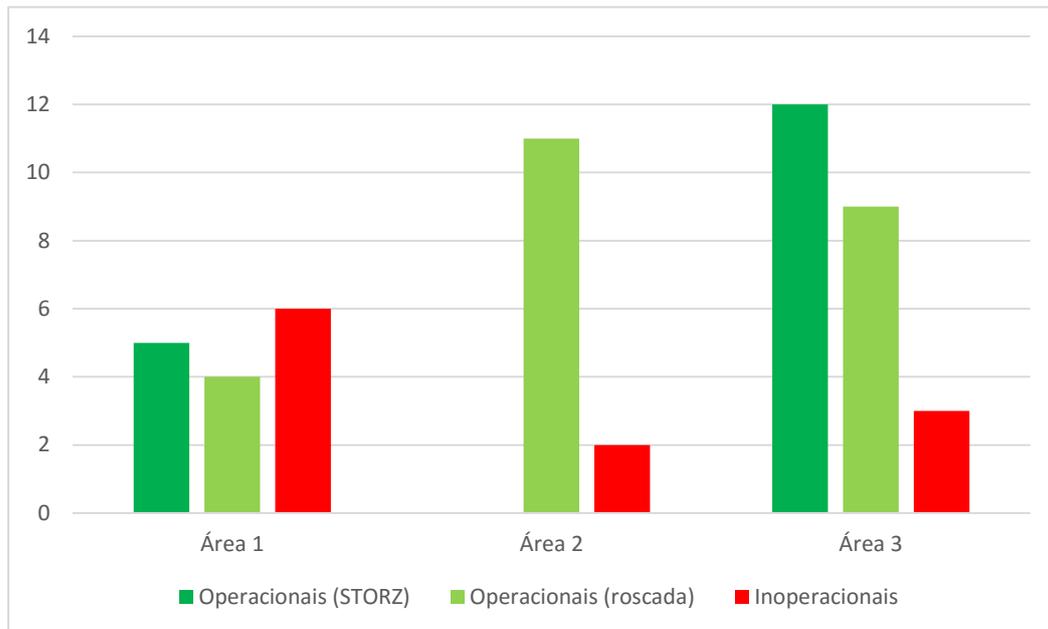
Figura 51 - Operacionalidade das Bocas-de-Incêndio

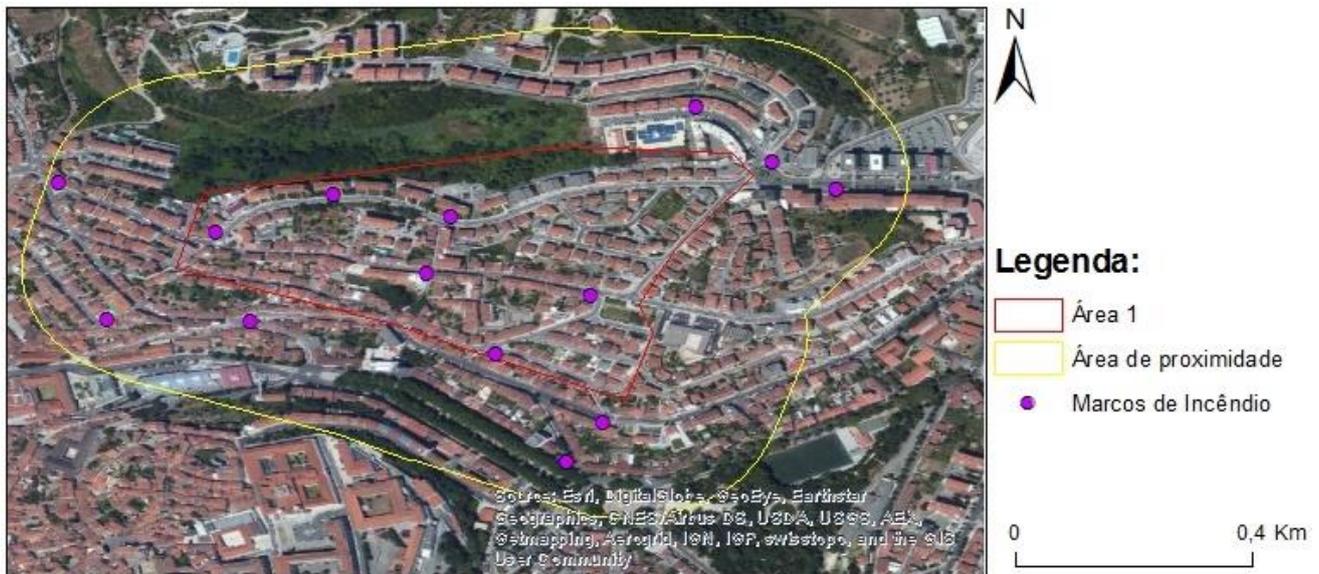
Para as três áreas de estudo foram avaliados um total de 62 marcos de incêndio, tendo sido considerados todos aqueles que estavam dentro das áreas, e outros por critérios de proximidade, até a uma distância geográfica de 200 metros. Esta distância é justificada com as possíveis técnicas de uso destes equipamentos.

Figura 52 - Distribuição dos Marcos de Incêndio (Área 1)

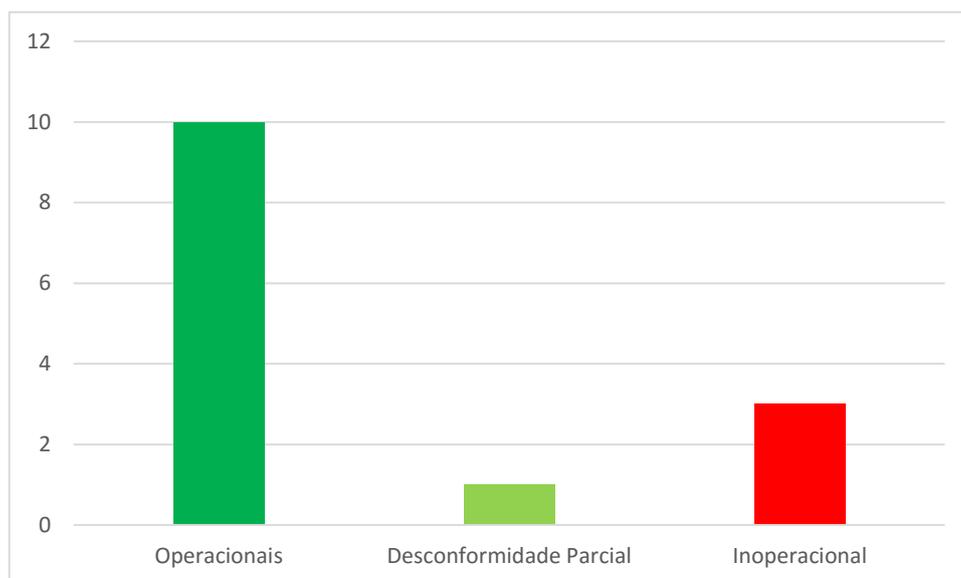
Figura 53 - Operacionalidade dos Marcos de Incêndio (Área 1)

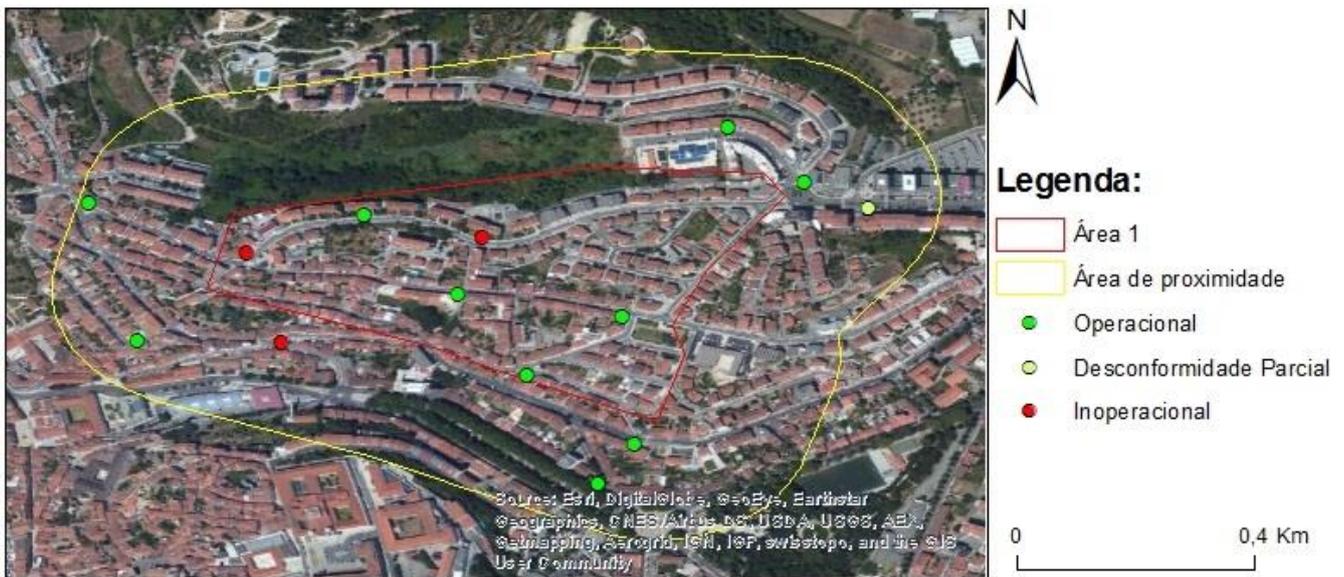
A cartografia da Figura 54 pretende demonstrar o padrão de distribuição destes resultados.

Figura 54 - Distribuição dos resultados da avaliação de operacionalidade dos Marcos de Incêndio (Área 1)

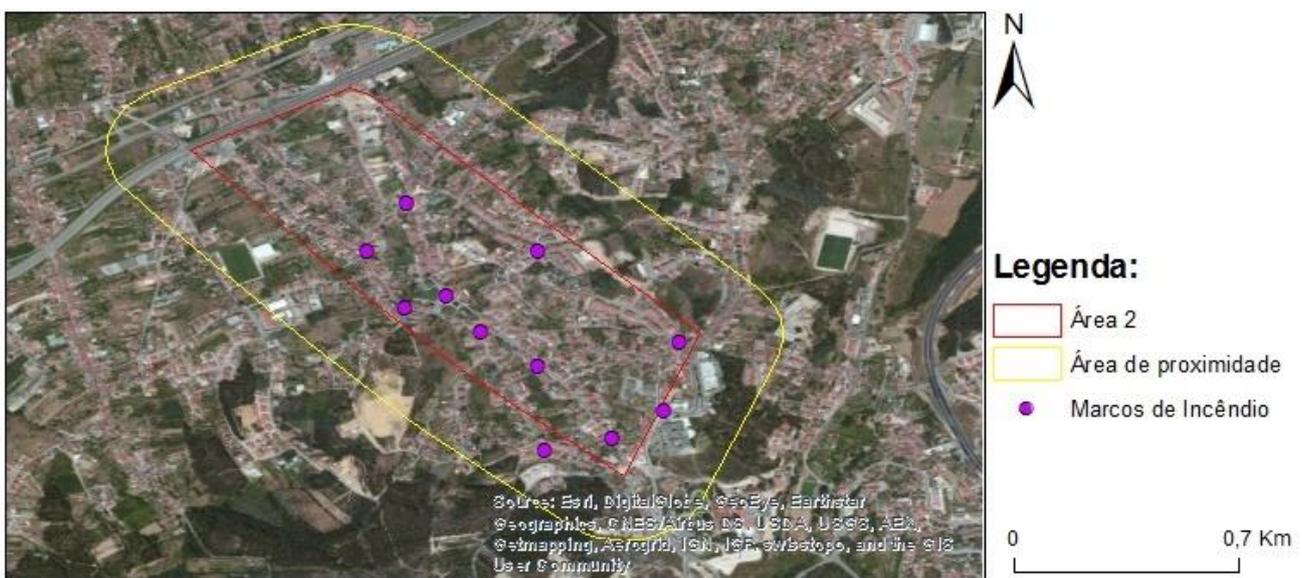
Para a área 2 foram considerados 11 MI's, que têm a sua disposição demonstrada no mapa da Figura 55. Estando os resultados da avaliação exibidos no gráfico da Figura 56.

Figura 55 - Distribuição dos Marcos de Incêndio (Área 2)

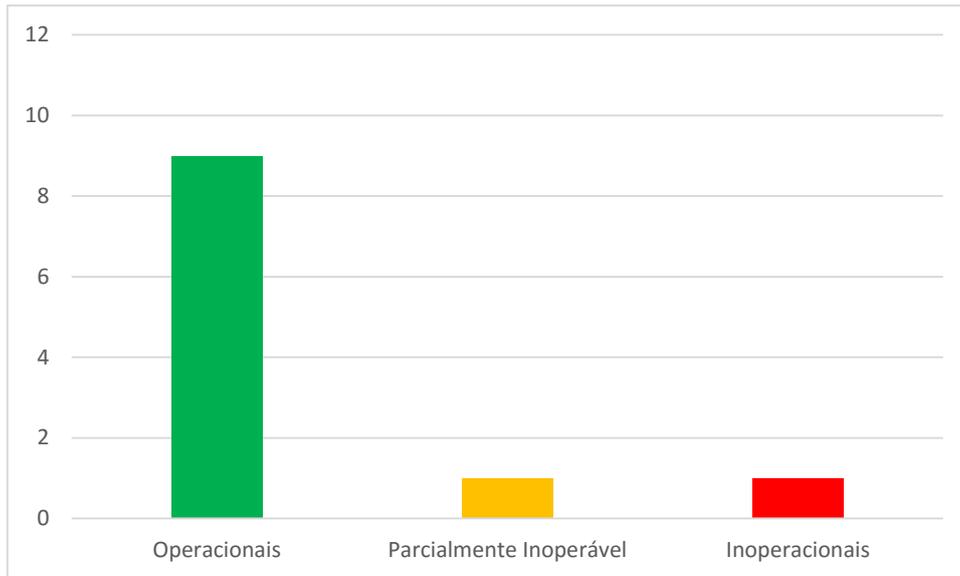
Figura 56 - Operacionalidade dos Marcos de Incêndio (Área 2)

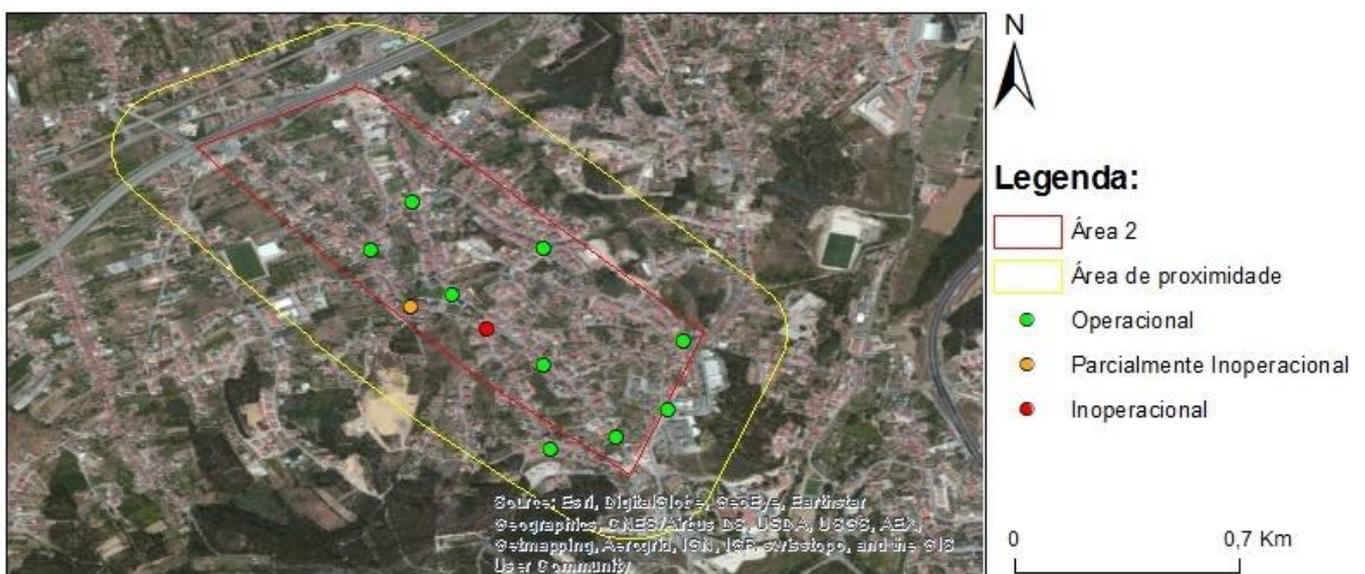
A representação da Figura 57 pretende demonstra a distribuição destes resultados, nesta podemos observar uma boa distribuição de MI's operacionais.

Figura 57 - Distribuição dos resultados da avaliação de operacionalidade dos Marcos de Incêndio (Área 2)

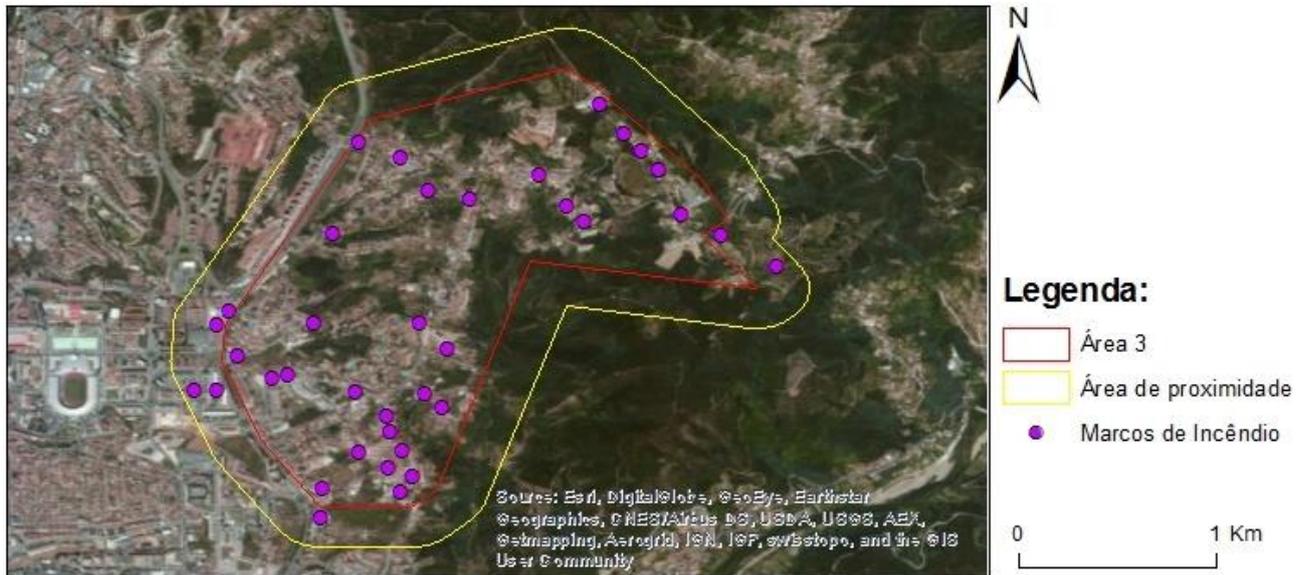
Para a área 3 foram considerados para avaliação um total de 37 MI's estando 30 destes dentro da área de estudo, considerando mais 7 por critério de proximidade geográfica, estando a sua distribuição exposta no mapa da Figura 58.

Figura 58 - Distribuição dos Marcos de Incêndio (Área 3)

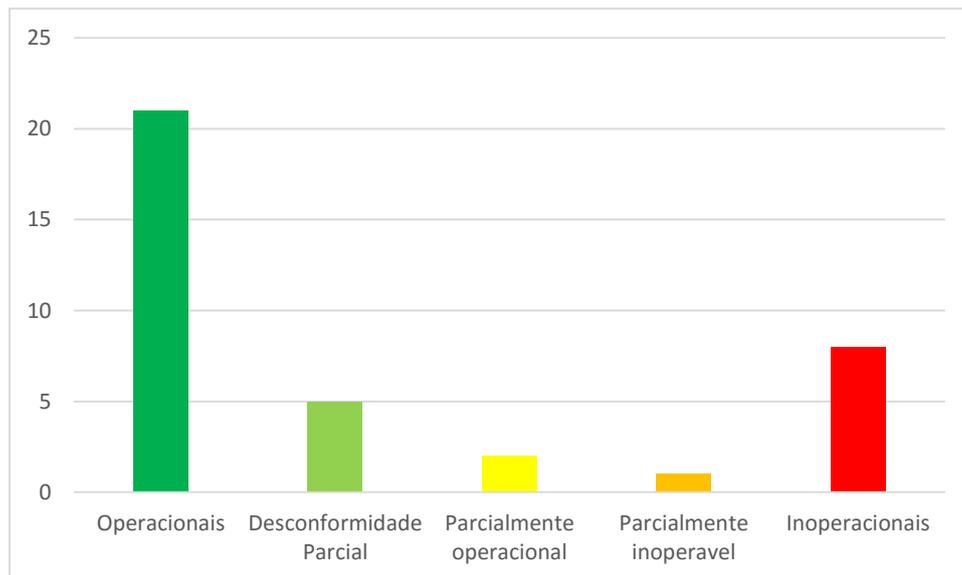
Os resultados da operacionalidade estão expressos na Figura 59.

Figura 59 - Operacionalidade dos Marcos de Incêndio (Área 3)

Importa neste gráfico explicar os resultados descritos como “parcialmente operacional”, que corresponde a equipamentos que apresentavam falhas no seu funcionamento, sendo possível utiliza-los mas sem que estes estivessem a funcionar no pleno das suas capacidades, de forma geral estes apresentavam fuga(s) na(s) saída(s), o que resultava no perda de eficiência.

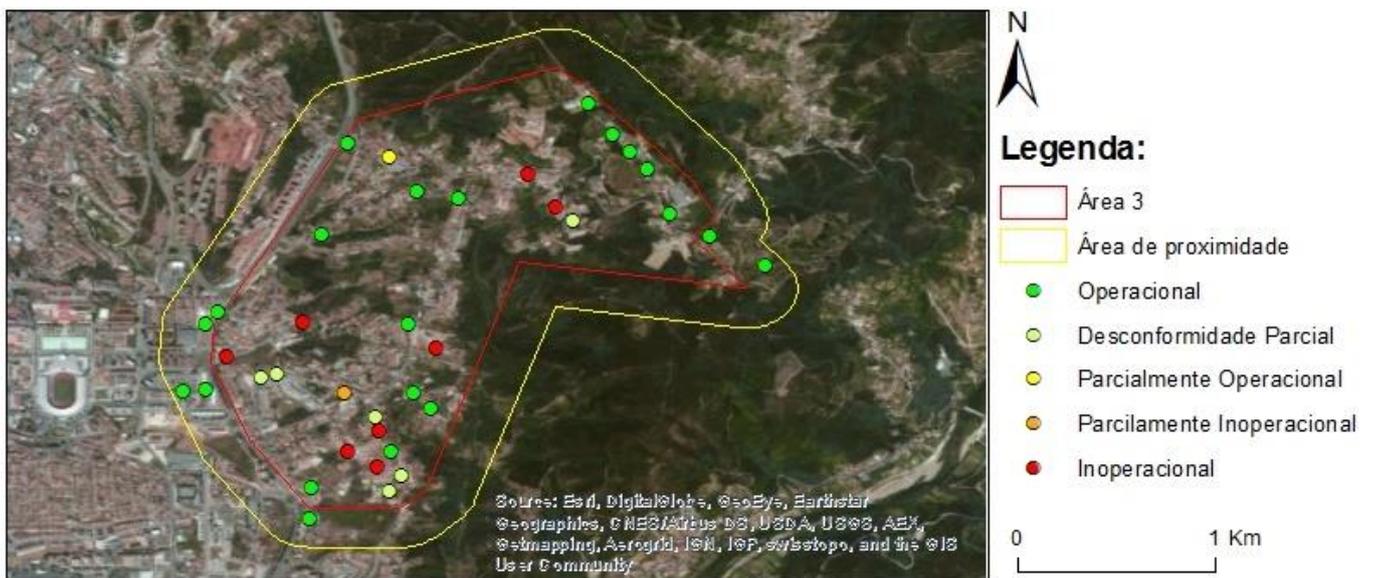
Na Figura 60, a cartografia demonstra a distribuição dos resultados da operacionalidade.

Figura 60 - Distribuição dos resultados da avaliação de operacionalidade dos Marcos de Incêndio (Área 3)
