Hidrantes Exteriores e a Vulnerabilidade ao Risco de Incêndio

Estudo de Três Áreas Amostra no Concelho de Coimbra

MESTRADO EM DINÂMICAS SOCIAIS, RISCOS NATURAIS E TECNOLÓGICOS

Setembro, 2016

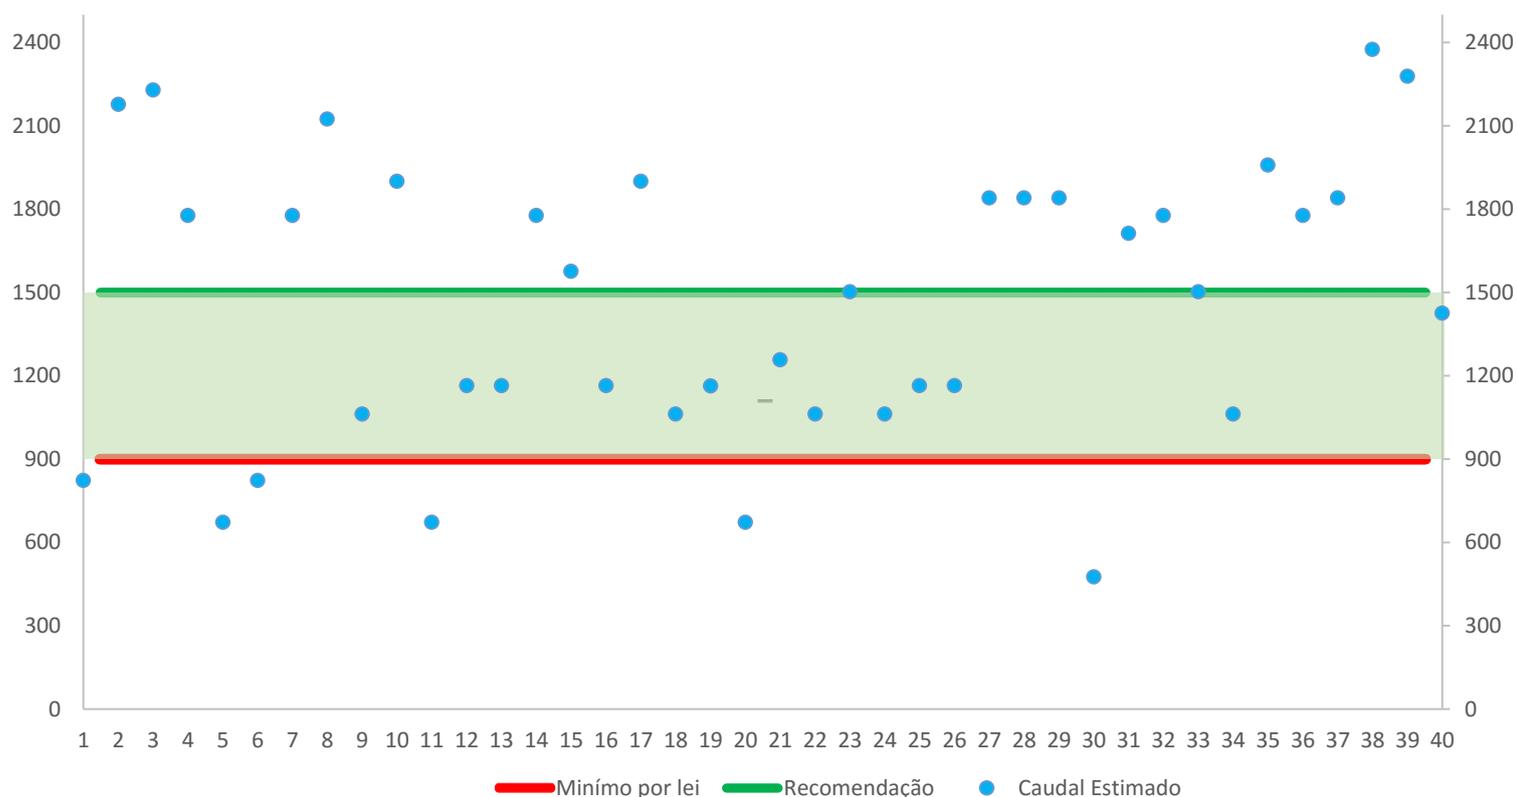
Constituem elementos da amostra para a avaliação de eficiência todos os MI's cujo resultado da avaliação de operacionalidade foi classificado como "operacional". Assim, o número de equipamentos submetidos a esta avaliação é de 40 MI's, esta avaliação de eficiência assenta na capacidade de débito de água, em litros por minutos gerada por cada um destes equipamentos. Na Figura 61 aparece representado o gráfico dos resultados obtidos.

Figura 61 - Resultados de Eficiência de caudal

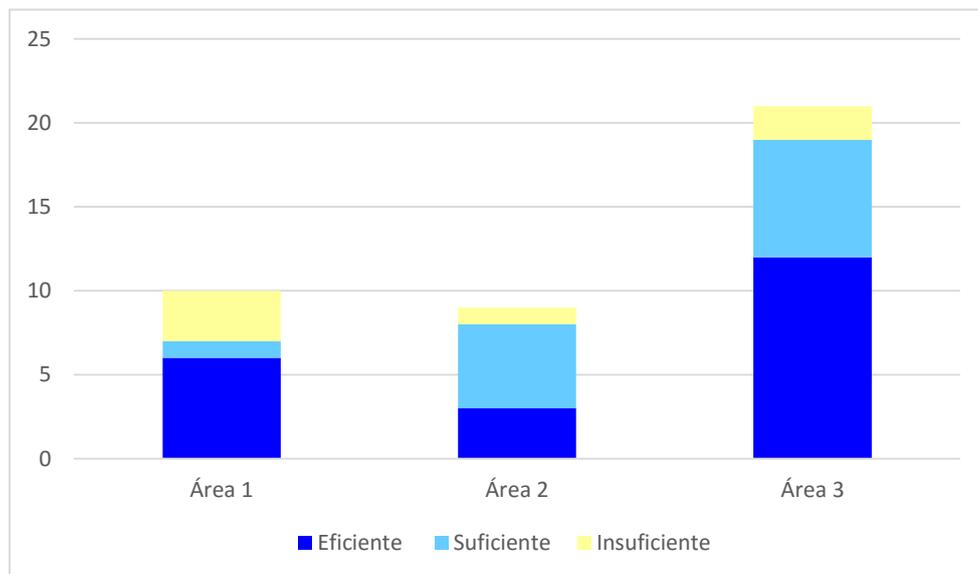
O gráfico da Figura 62 demonstra os resultados obtidos para cada área de estudo.

Figura 62 – Resultados de Eficiência (caudal)

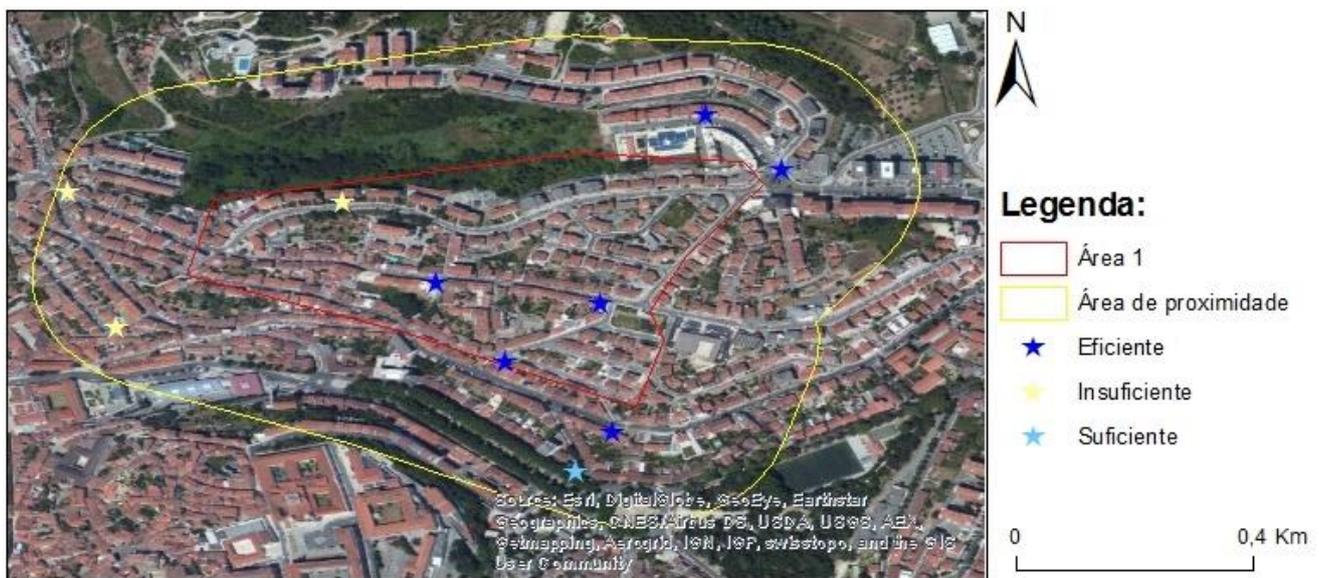
Figura 63 - Distribuição dos resultados da avaliação de eficiência (caudal) dos Macros de Incêndio (Área 1)

A distribuição da eficiência, em termos de caudal, dos equipamentos considerados como relevantes para a área 1 demonstra uma distribuição homogênea.

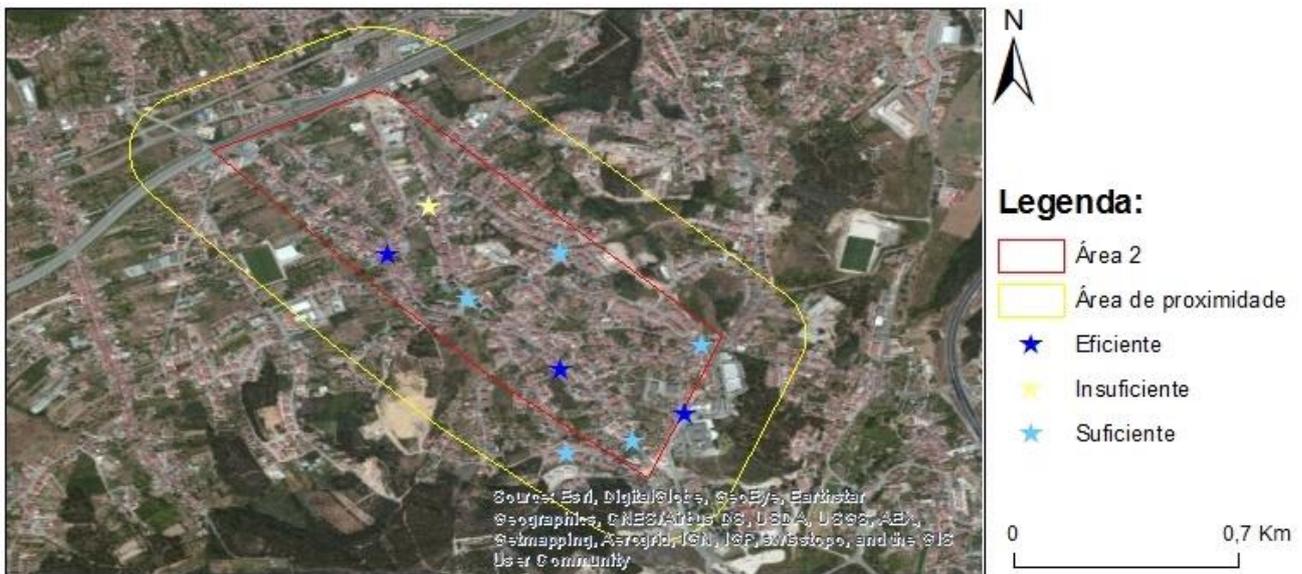
Figura 64 - Distribuição dos resultados da avaliação de eficiência (caudal) dos Macros de Incêndio (Área 2)

A distribuição dos caudais medidos na área 2 não demonstra qualquer padrão geográfico, estando os resultados de suficiente e insuficiente distribuídos por toda a área de estudo, ficando o único insuficiente localizados mais a norte em relação aos seus pares.

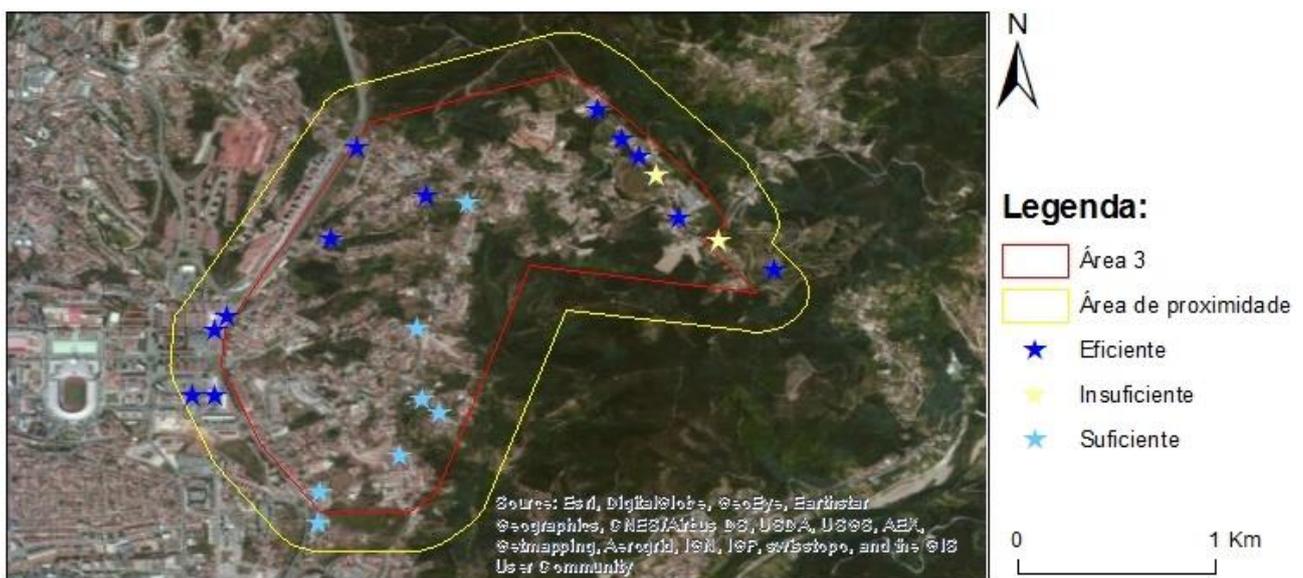
Figura 65 - Distribuição dos resultados da avaliação de eficiência (caudal) dos Macros de Incêndio (Área 3)

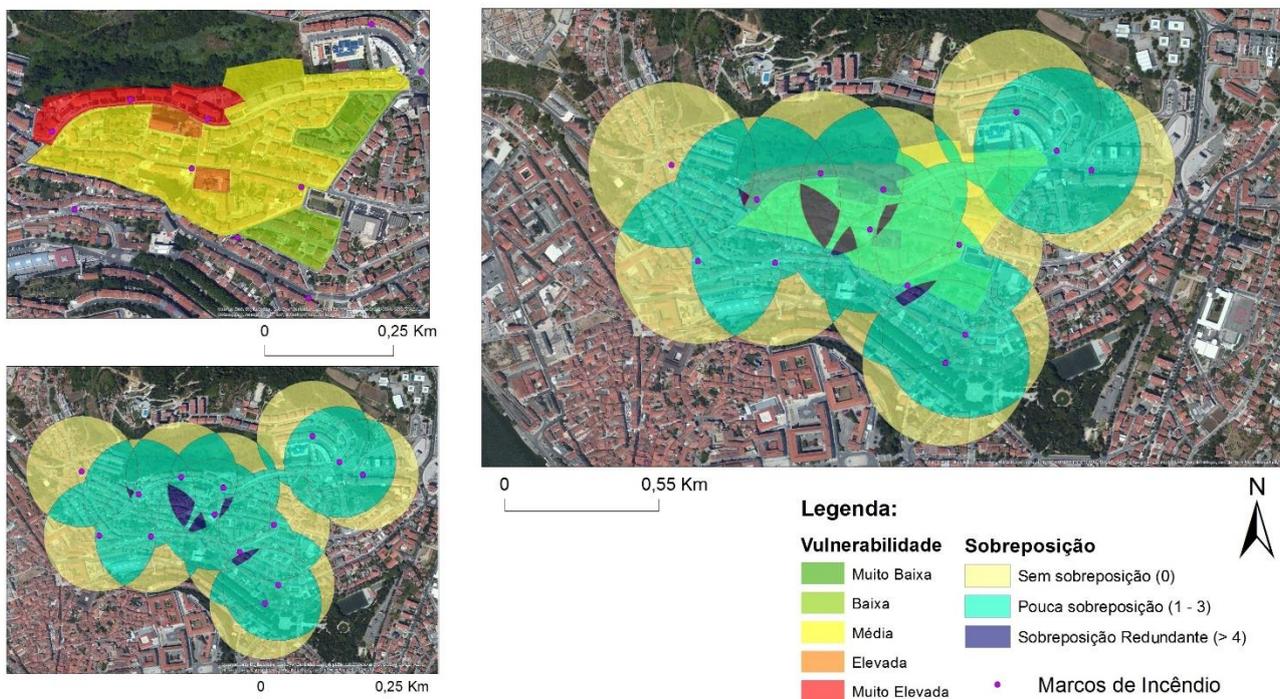
As Figuras 66, 67 e 68, ilustram a disposição dos MI's, sua abrangência e a vulnerabilidade ao risco de incêndio para cada área de estudo fazendo a sua sobreposição.

Figura 66 – Capacidade atual da distribuição de MI's, a sua abrangência e relação com as necessidades territoriais (Área 1)

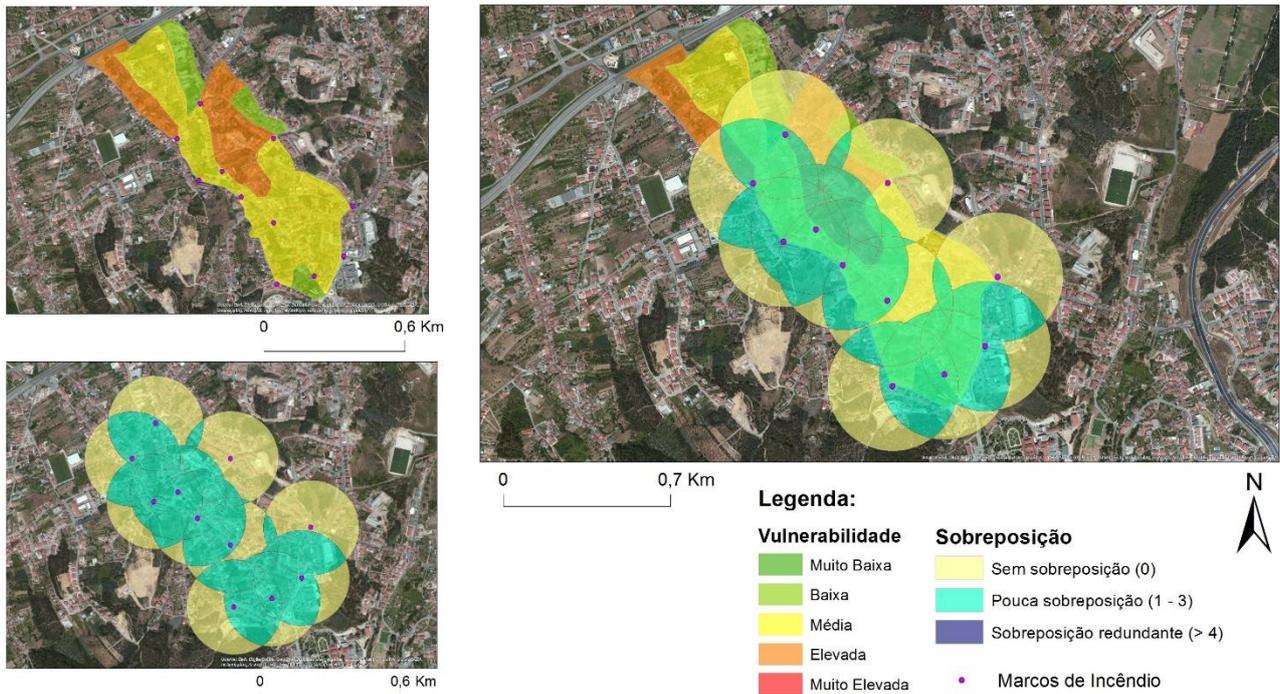
Figura 67 – Capacidade atual da distribuição de MI's, a sua abrangência e relação com as necessidades territoriais (Área 2)

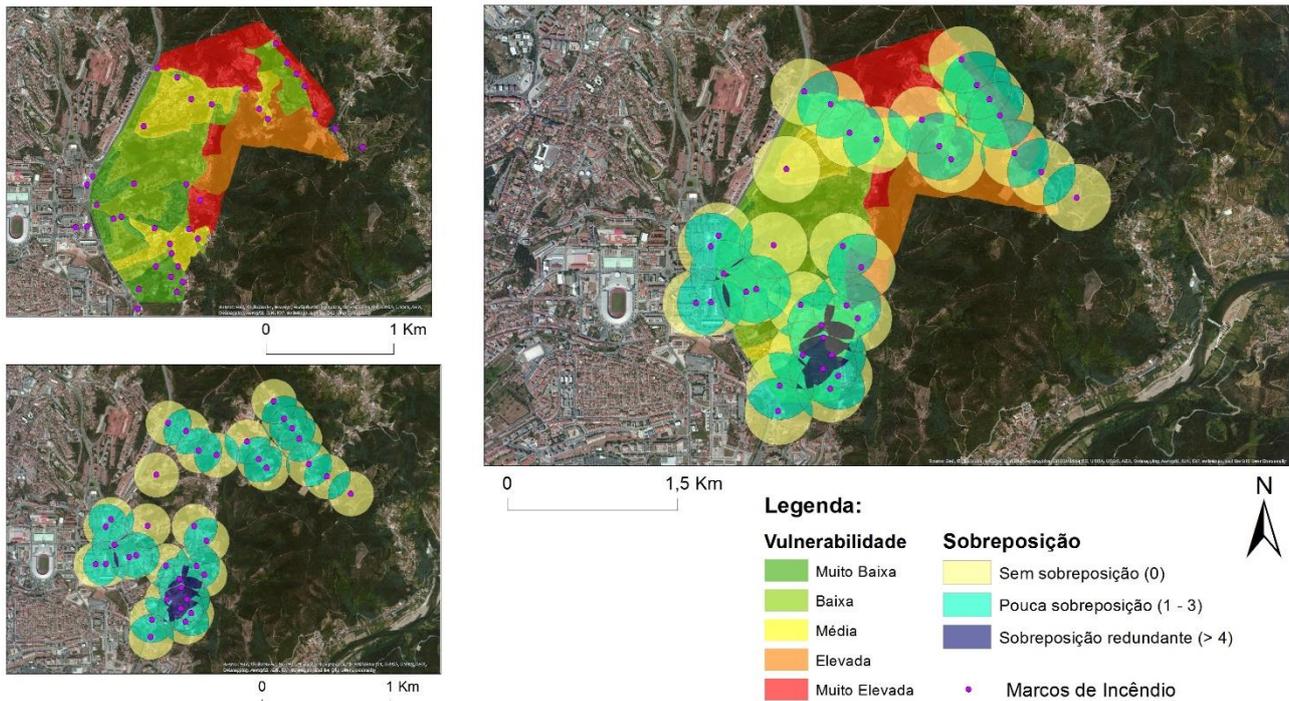
Figura 70 - Capacidade atual da distribuição de MI's, a sua abrangência e relação com as necessidades territoriais (Área 3)

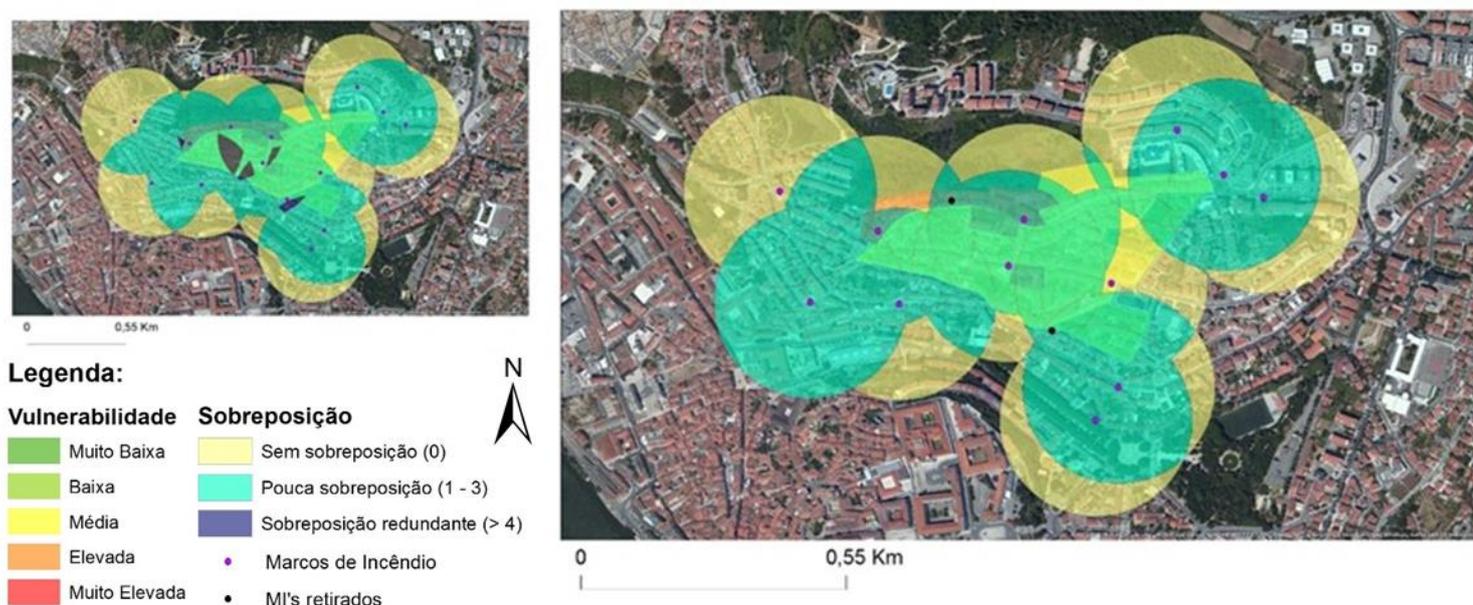
Figura 73 – Proposta de reposicionamento dos Marcos de Incêndio (Área 1)

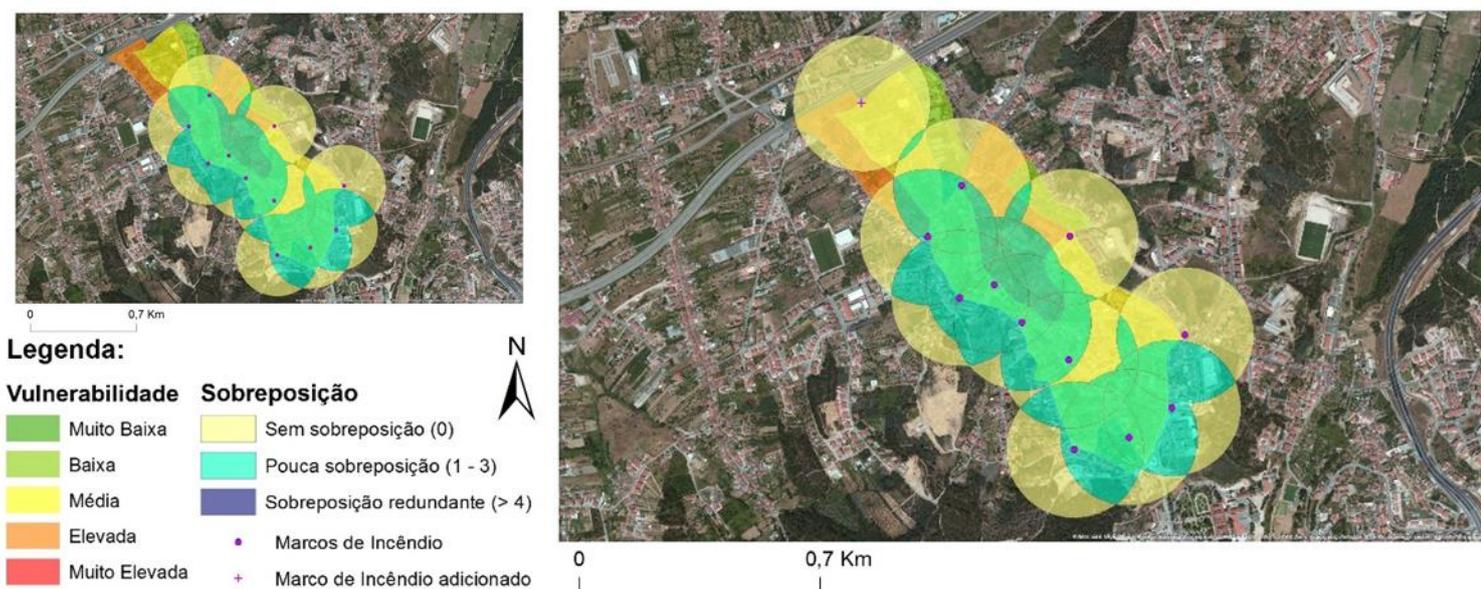
Figura 76 - Proposta de reposicionamento dos Marcos de Incêndio (Área 2)

A proposta apresentada para esta área traduz-se no acréscimo de um MI colocado numa área ampla, de acesso fácil aos veículos dos Bombeiros.

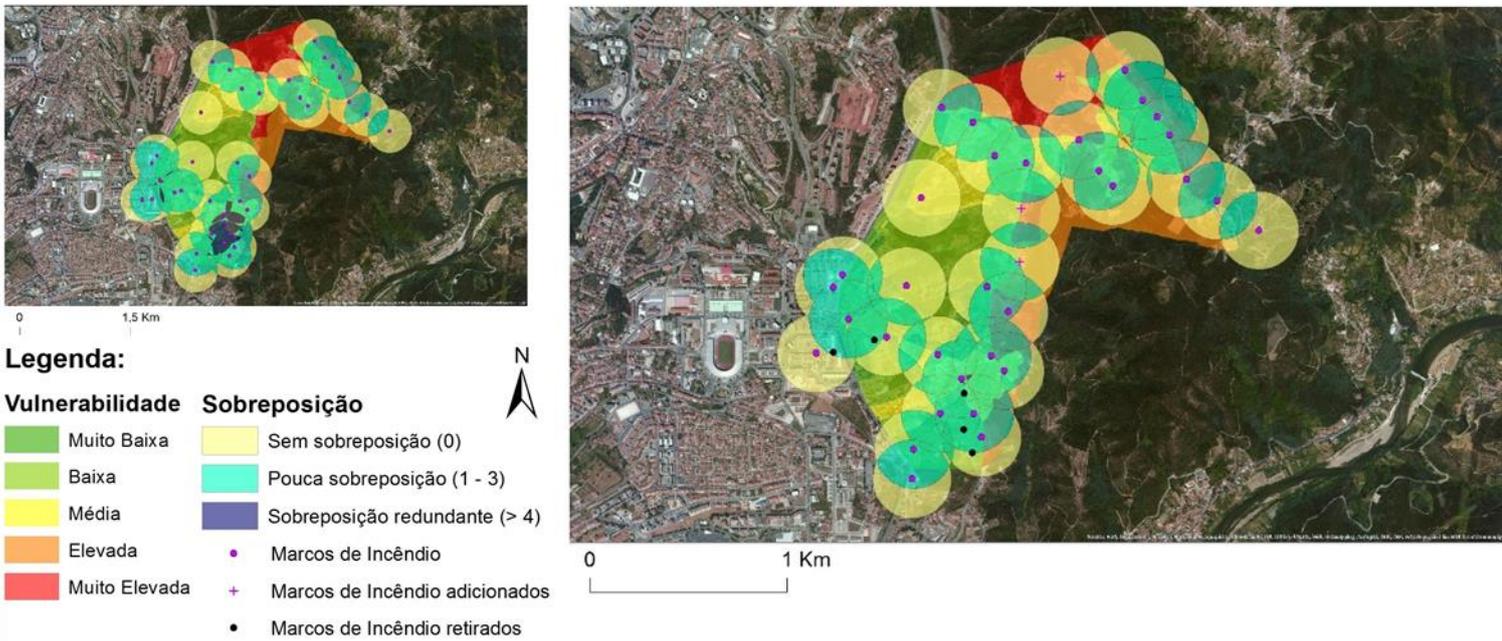
Figura 79 - Proposta de reposicionamento dos Marcos de Incêndio (Área 3)

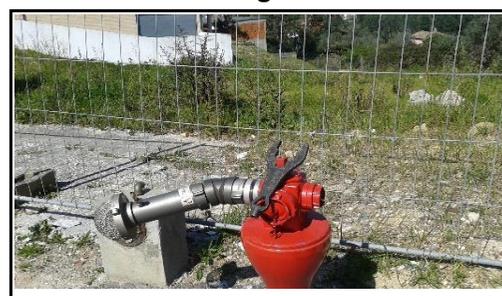
Fotografia

Verificações	Limpo e/ou lubrificado	Pintado	Reparado	Substituído	Observações
Capacete					Não tem
Fechadura					Visto
Dado					Visto
Tampões					Visto
Correntes					Visto
Saídas					Visto
Corpo					Visto
Válvula ramal					
Dado

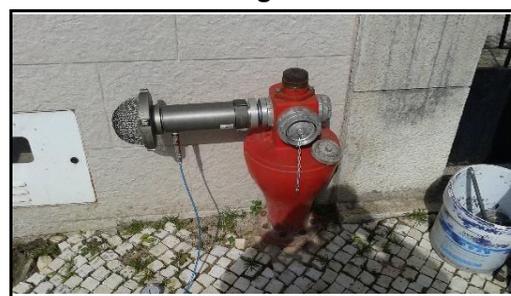
Fotografia

Verificações	Limpo e/ou lubrificado	Pintado	Reparado	Substituído	Observações
Capacete					Não tem
Fechadura					Visto
Dado					Visto
Tampões					Falta um de 50mm
Correntes					Visto
Saídas					Visto
Corpo					Visto
Válvula ramal					
Dado
