# **Patologias em Instalações Prediais Hidráulicas**

Dissertação apresentada para a obtenção do grau de Mestre em Engenharia Civil  
na Especialidade de Construções

**Bruno Fernando Silva Ramos**

**Coimbra, Julho, 2013**

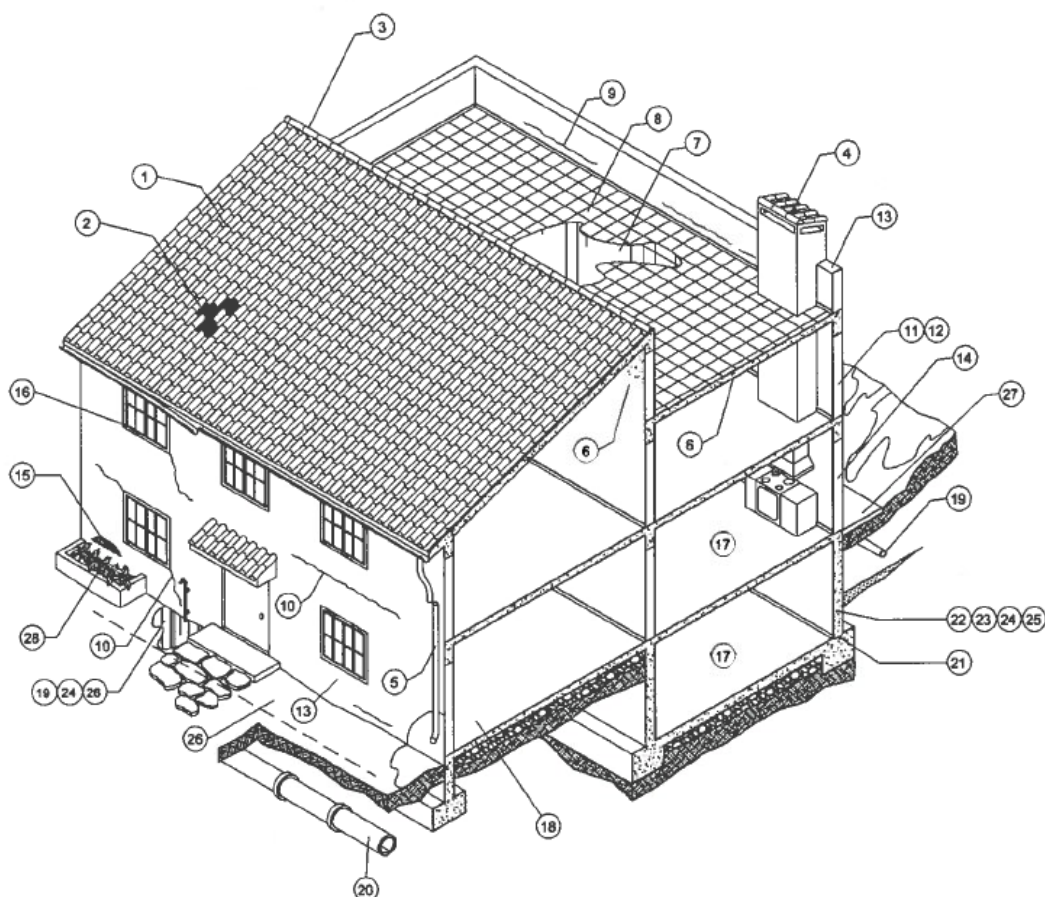
A água, sob diversas formas e através de diversos mecanismos, é o principal agente de deterioração. A Fig.2.1 juntamente com o Quadro 2.2 dão uma ideia das várias formas como a água penetra num edifício e dos vários mecanismos que levam à deterioração deste. O conhecimento das formas de manifestação das anomalias devidas à presença de água é essencial para a elaboração correcta de um diagnóstico (Cóias, 2006).

Figura 2.1 – Principais origens, vias de penetração e anomalias provocadas pela água nos edifícios (ver Quadro 2.2) (Cóias, 2006).

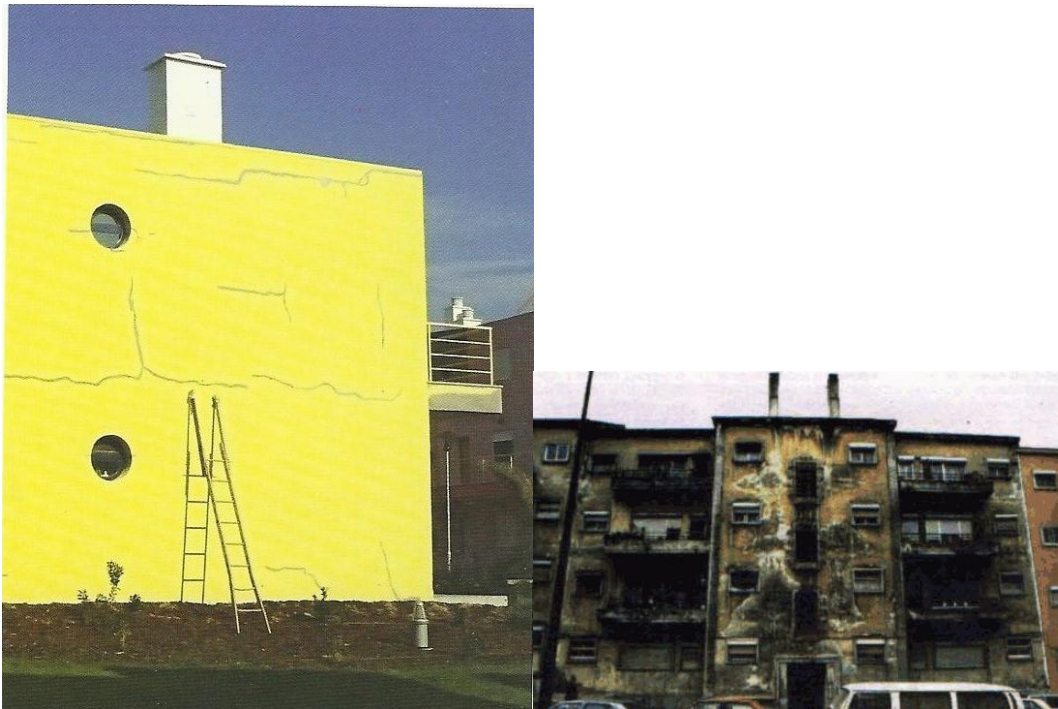
Nas fachadas e paredes exteriores as manifestações patológicas mais comuns são (Fig. 2.2):

- Fendilhação;
- Anomalias devidas à acção da humidade (principalmente, humidade do terreno, humidade de precipitação e humidade de condensação);
- Envelhecimento e degradação dos materiais, não imputáveis à humidade.

Figura 2.2 - Anomalias em fachadas e paredes exteriores (Reprodução de (Paiva, et al, 2006) e de (Ferreira, 2010).

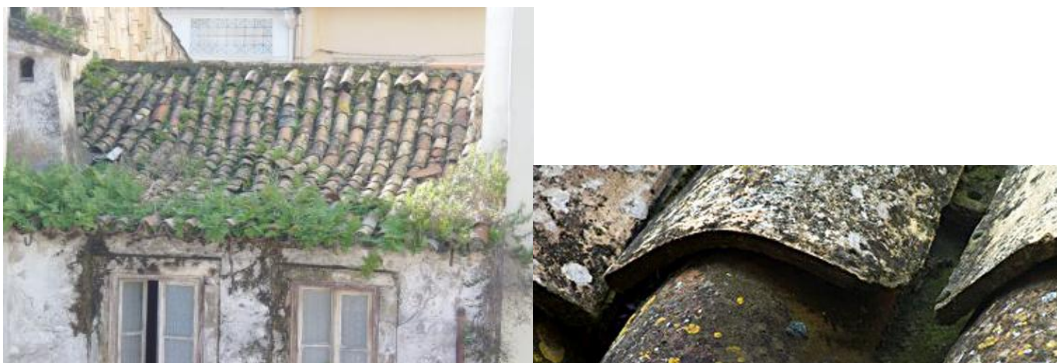
As anomalias mais comuns em edifícios com cobertura inclinada são (Figura 2.3) (Cruz & Aguiar, 2009):

- Fractura e deslocamento das telhas;
- Descasque das telhas por acção do gelo-degelo;
- Acumulação de lixos na cobertura (musgos e detritos);
- Aumento do peso da cobertura;
- Danificação dos sistemas de drenagem de águas pluviais.

Figura 2.3 – Anomalias em coberturas inclinadas (Reprodução de (Mendes da Silva, 2009) e de (Ferreira, 2010)).

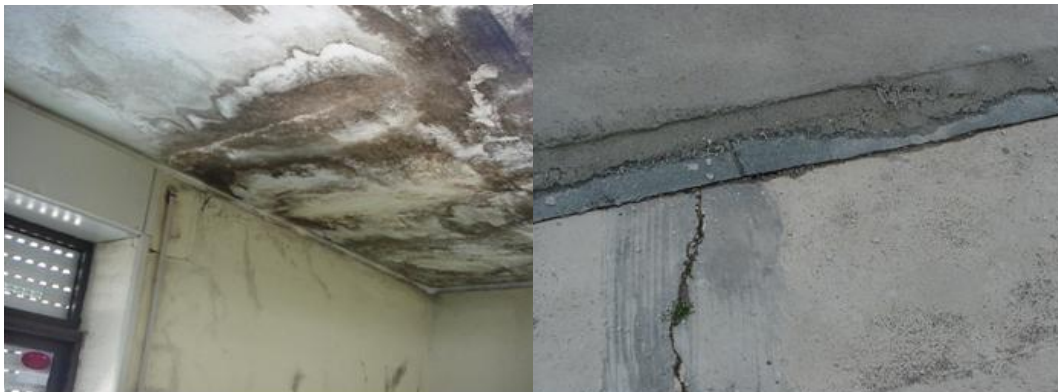
Nas coberturas planas, as principais patologias ocorrem nas telas de impermeabilização, destacando-se (Figura 2.4):

- Fissuração;
- Perfuração;
- Formação de pregas;
- Empolamentos (sobre elevações da impermeabilização);
- Arrancamento (levantamento da impermeabilização).

Figura 2.4 – Anomalias em coberturas planas (Reprodução de (Mendes da Silva, 2009))
