## O problema das instabilizações de taludes em Coimbra

Mário Quinta Ferreira

Teresa Quinta Ferreira

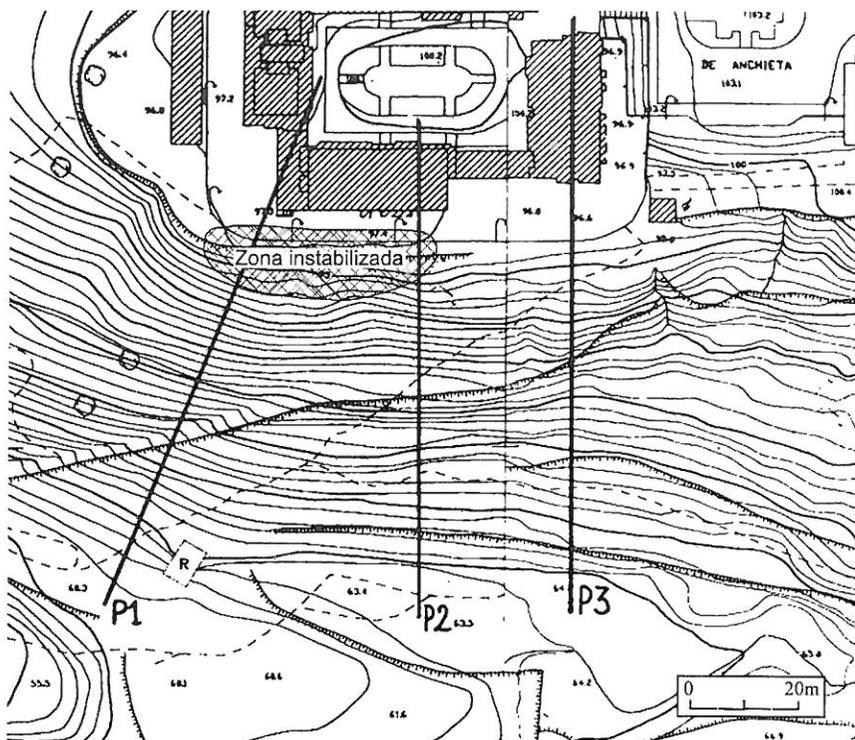
Recentemente, verificaram-se assentamentos nos aterros, afectando o sistema de drenagem e deteriorando o pavimento (Figura 10).

Pela análise das condições locais, consideramos que a instabilização resultou da deformação dos aterros devido à molhagem e às sobrecargas, provavelmente agravada por uma deficiente compactação durante a colocação dos solos. A deformação dos

aterros permitiu a fissuração dos colectores pluviais, facilitando as infiltrações e aumentando os problemas de instabilização. Para solucionar esta instabilização será necessário reparar os colectores pluviais fissurados, reconstruir superficialmente o aterro
