Deteção de patologias não estruturais em edifícios

Dissertação apresentada para a obtenção do grau de Mestre em Engenharia Civil na Especialidade de Construções

Coimbra, julho, 2016

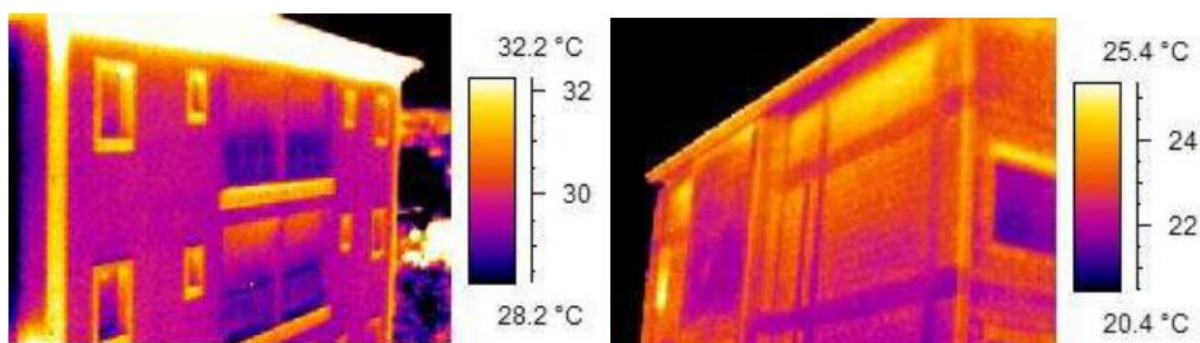
Figura 4.1 – Edifício com isolamento correto (esquerda) e edifício com pontes térmicas (direita) (Mendonça, L. V. 2008).

térmicas localizadas que provocam a criação de fungos e bolores. Na figura 4.1, o edifício da direita apresenta o seu isolamento mal-executado, levando à ocorrência de perdas de calor. Este facto não só irá provocar mau estar nos utentes do edifício, bem como um aumento no gasto anual de energia, de forma a manter o seu interior a temperaturas desejáveis.

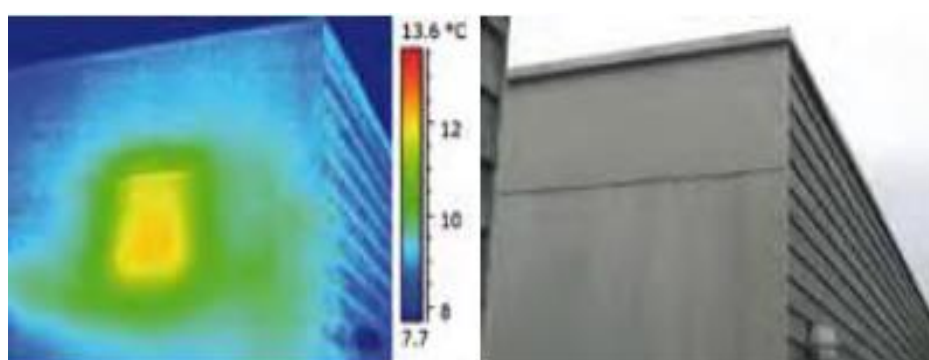
As figuras 4.2 e 4.3 mostram claramente a falta de isolamento térmico numa zona localizada na parede de alvenaria, nos termogramas é facilmente visível a ausência do mesmo proporcionado um aumento significativo de temperatura nessa zona (do lado exterior), e uma diminuição do lado interior.

Figura 4.2- Termografia na deteção de falhas de isolamento em fachadas (FLIR 2010).

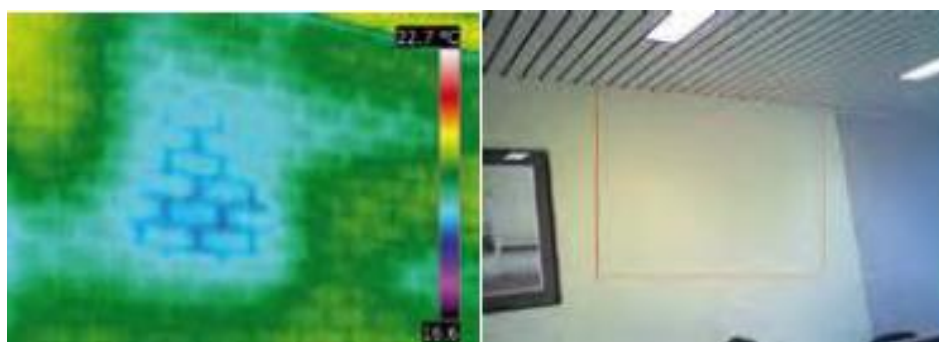
Figura 4.3- Termografia na deteção de falhas de isolamento em fachadas (FLIR 2010).

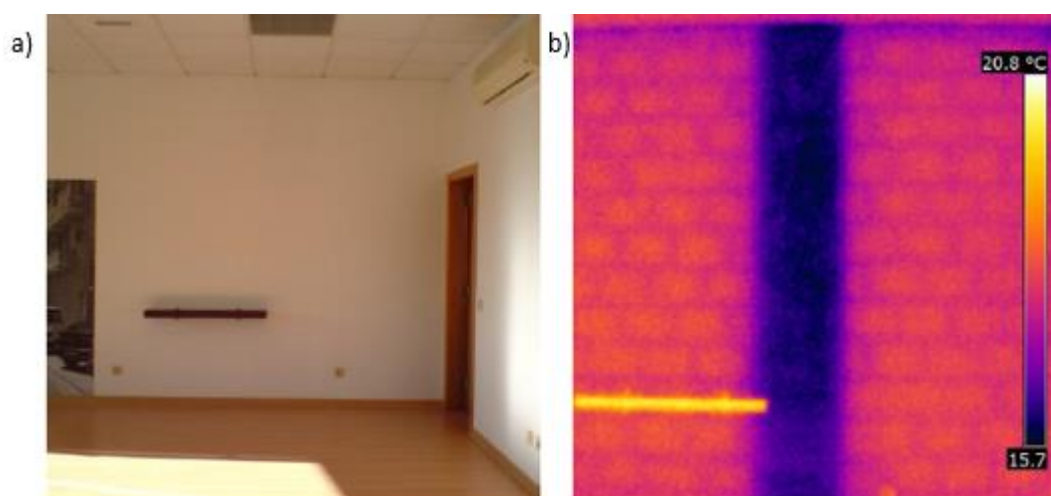
Na figura 4.4, verifica-se uma análise termográfica efetuada no interior do edifício, através desta consegue-se localizar os elementos estruturais, neste caso o pilar, uma vez que este apresenta temperaturas inferiores em relação ao pano de alvenaria que o envolve. Neste caso, zonas com temperaturas mais baixas significam maiores fluxos de calor, assim conclui-se que o pilar apresenta perdas de energia para com o exterior.

Figura 4.4 –a) Imagem digital com pilar oculto b) Imagem termográfica que identifica o pilar (Mendonça, L. V., Amaral, M. M., & Catarino, P. S. 2012).

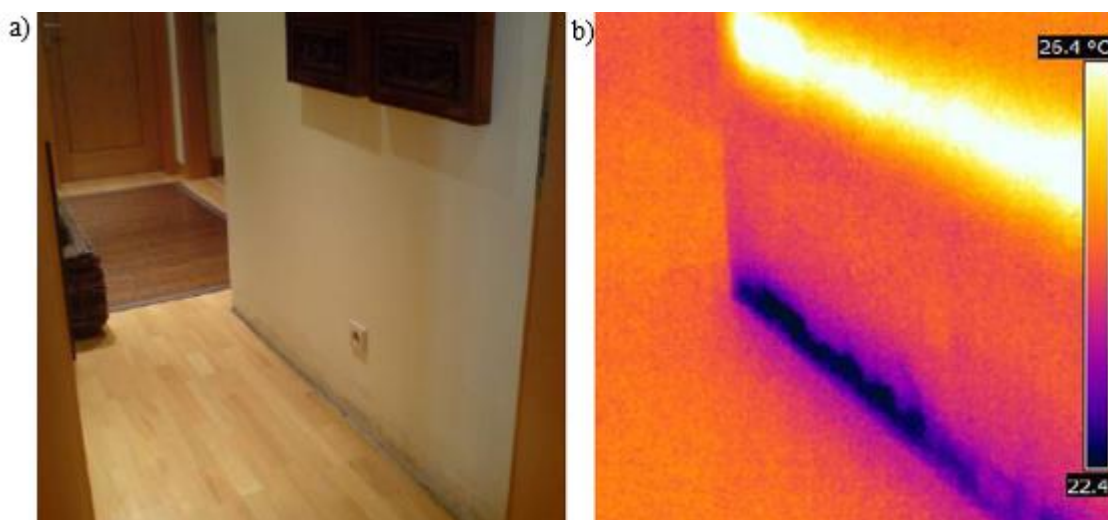
A termografia infravermelha poderá também ser uma mais valia na localização de circuitos ocultos, como por exemplo redes de abastecimento, ilustrado na figura 4.6. Nesta, observa-se a presença de um circuito de distribuição de água quente, que não seria detetado de forma não destrutiva sem o recurso à técnica. A utilização desta implica a prevenção de danos desnecessários, como por exemplo perfurações em tubagens.

Figura 4.6 – a) Imagem digital de parede de alvenaria b) Deteção de rede de abastecimento através da termografia infravermelha (Mendonça, L. V., Amaral, M. M., & Catarino, P. S. 2012).

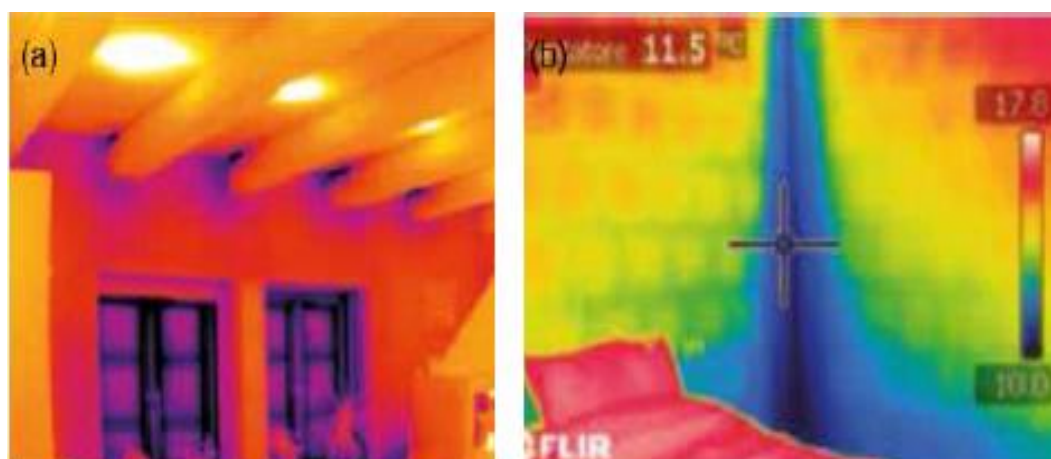
Figura 4.7 – Exemplos de pontes térmicas a) localizada entre as vigas do teto e a parede vertical b) localizada entre duas paredes verticais (FLIR 2010).

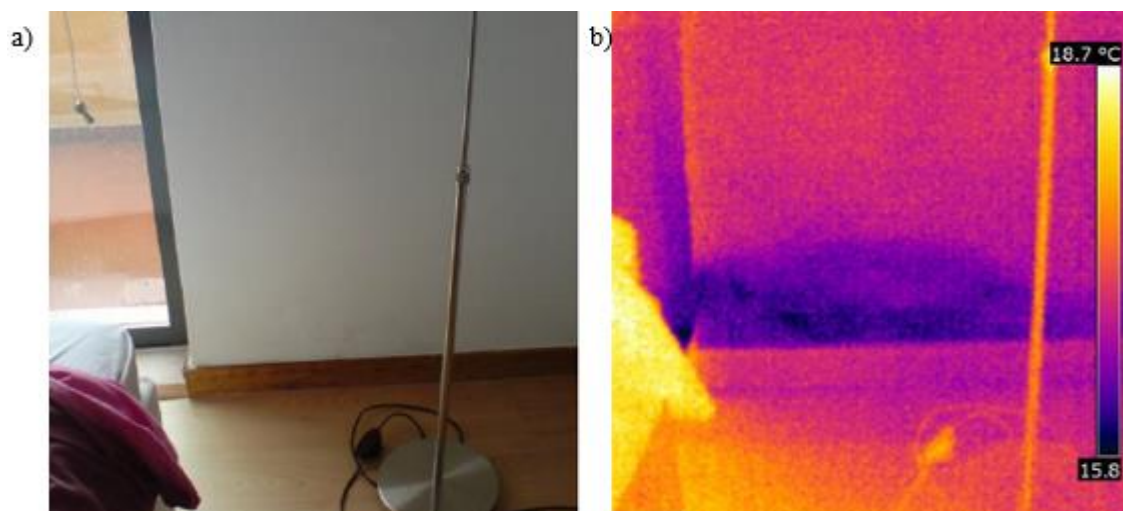
Quando se fala de patologias em edifícios, as infiltrações apresentam-se como um caso bastante complexo, não só pela difícil deteção da sua localização, mas também pela reabilitação das mesmas. Estas ocorrem em paredes de fachada e normalmente em pontos específicos como arestas, cunhais, contornos dos vãos, reentrâncias, cornijas, fixação de acessórios, juntas de dilatação, entre outros. Em geral, estão associadas à fissuração na zona de ocorrência, quando se trata de infiltrações em pontos singulares, sendo consequência de concentração de tensões, falta de estanquidade das zonas de ligação entre materiais distintos, deterioração da vedação das juntas e ligações. Na maior parte dos casos, apresenta consequências ao nível da degradação do aspeto e das condições de conforto e salubridade, incidindo também na degradação do revestimento, que tem como consequência o aumento progressivo das infiltrações. Na figura 4.8, podemos visualizar um exemplo de infiltração.

Figura 4.8- a) Imagem digital de parede de alvenaria b) Deteção de infiltração através da termografia por infravermelhos (Mendonça, L. V., Amaral, M. M., & Catarino, P. S. 2012).

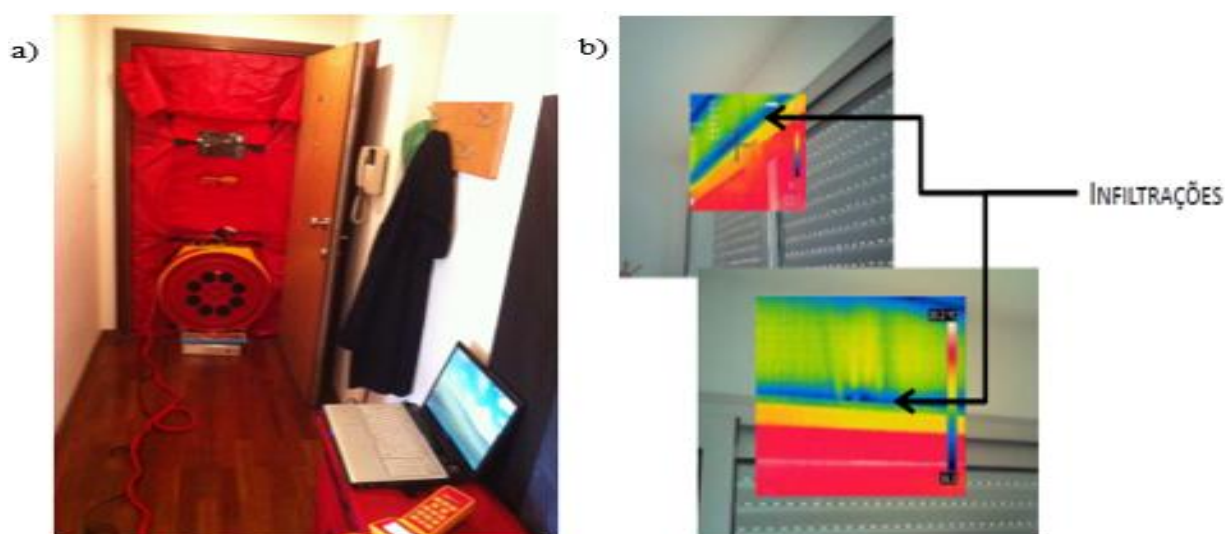
No capítulo 2 foi abordado o ensaio com porta ventiladora, a execução do mesmo pode estar relacionada com fugas de ar pela envolvente do edifício, a termografia por infravermelhos alia-se a este ensaio analisando a diferença de temperaturas em zonas localizadas provocadas por infiltrações de ar em frinchas ou buracos não desejados que diminuem o conforto térmico do edifício. Os termogramas devem ser executados durante a realização do ensaio da porta ventiladora, de forma a identificar os locais precisos onde ocorrem perdas de energia. A figura 4.9 demonstra a parte prática do ensaio juntamente com os termogramas obtidos. De uma forma geral, através de ensaios já realizados verifica-se que os principais pontos de infiltração coincidem em caixilharias e caixas de estore.

Figura 4.9- a) Equipamento de ensaio b) Auxílio da termografia infravermelha para deteção exata do local onde ocorre infiltração de ar (Gonçalves, M. 2015).

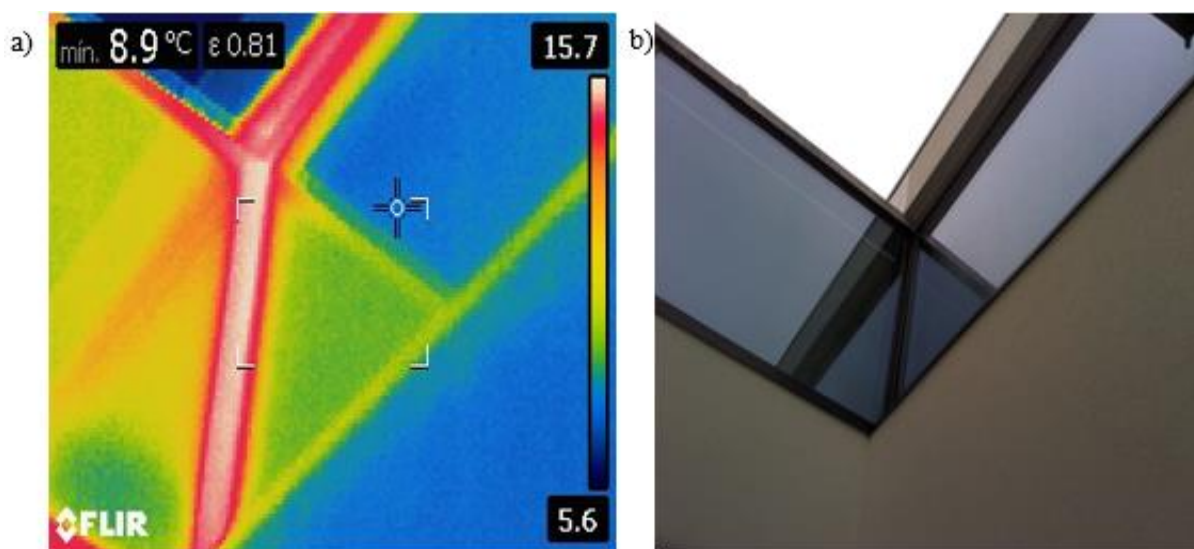
A figura 5.13 mostra, através do termograma, uma variação de temperaturas dos diferentes materiais envolvidos. A temperatura superior corresponde à caixilharia da janela, que no termograma apresenta uma cor avermelhada. A restante parede de alvenaria revestida com isolamento pelo exterior apresenta uma cor homogénea por toda a sua área, indicando o seu bom funcionamento.

Figura 5.13 – a) Imagem termográfica de uma janela em cumhal b) Imagem digital de uma janela em cumhal.

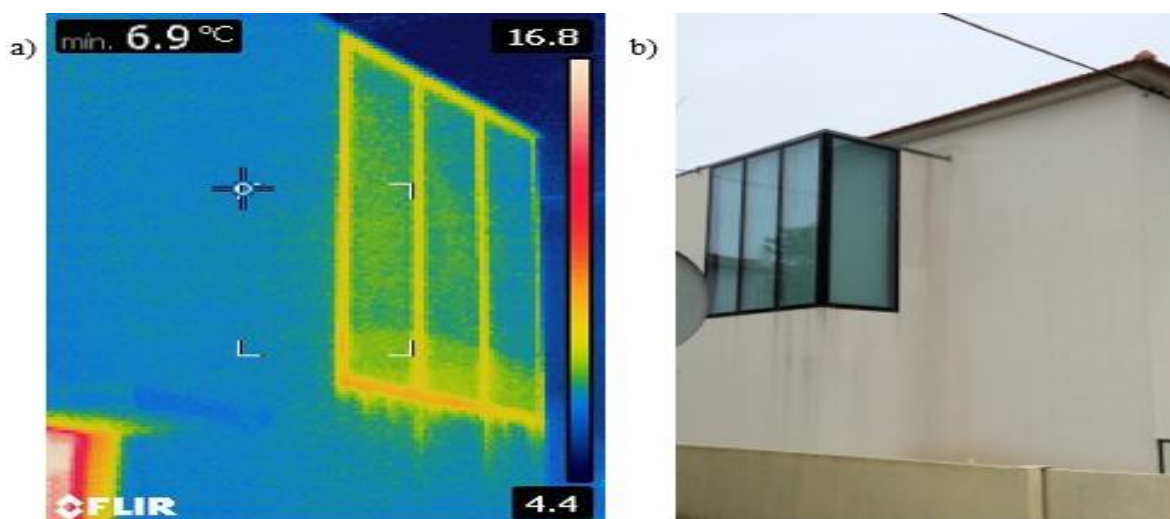
Na fachada orientada a sul está enquadrada a porta principal de entrada e um vão envidraçado, este ultimo apresenta grande contribuição em termos de ganhos solares para a moradia na estação mais fria, aumentando assim a temperatura ambiente interior, das paredes interiores e pavimentos. Na figura 5.15 é possível verificar o vão envidraçado e a sua envolvente. É perceptível que a caixilharia do vão apresenta uma temperatura superior em relação à restante fachada, devido ao seu material apresentar uma maior emissividade. De salientar também nesta fachada, o bom funcionamento do sistema de isolamento pelo exterior, mantendo toda a fachada com a mesma temperatura, não havendo indícios de anomalias ou pontes térmicas. No fundo do vão envidraçado aparecem algumas escorrências relacionada com águas pluviais, em nada relacionadas com anomalias para o edifício.

Figura 5.15 – a) Termograma do envidraçado da fachada orientada a sul b) Imagem digital da fachada orientada a sul.

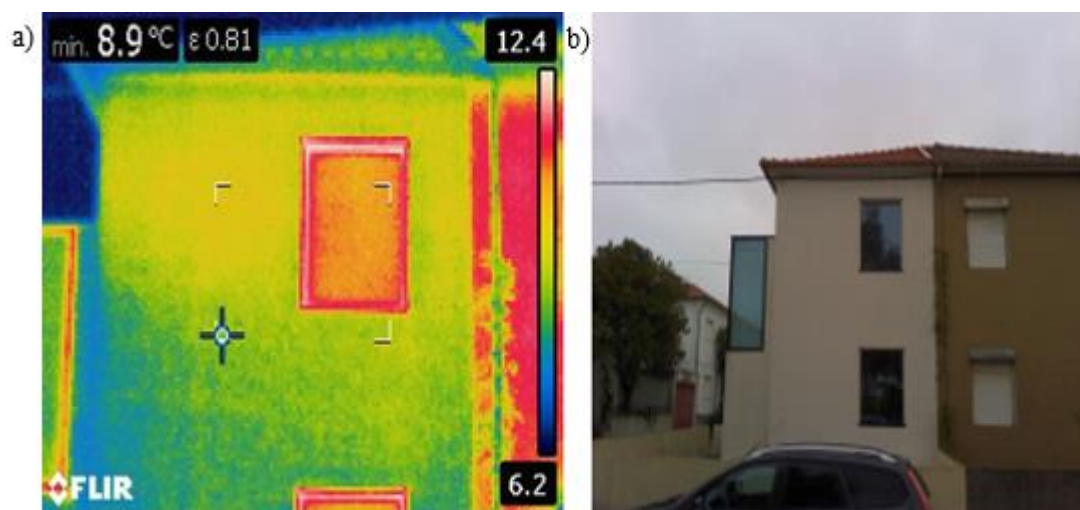
No termograma da figura 5.18 verifica-se à partida um bom funcionamento do isolamento térmico pelo exterior. Ocorre uma pequena variação de temperatura na fachada devido a algumas escorrências de água pluviais pelo revestimento, o que é normal devido à ocorrência de chuvas algum tempo antes da realização da obtenção dos termogramas.

Figura 5.18 - a) Imagem térmica da fachada orientada a este b) imagem digital da fachada orientada a este.
