**FCTUC DEPARTAMENTO DE ENGENHARIA CIVIL**  
FACULDADE DE CIÊNCIAS E TECNOLOGIA  
UNIVERSIDADE DE COIMBRA

# **Reparação de Fissuras em Ponte: Contributo Experimental**

Dissertação apresentada para a obtenção do grau de Mestre em Engenharia Civil na Especialidade de Construções

**Coimbra, Julho, 2013**

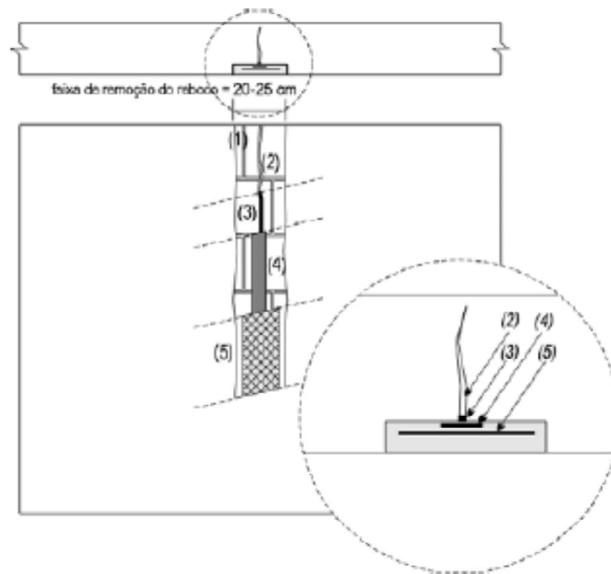
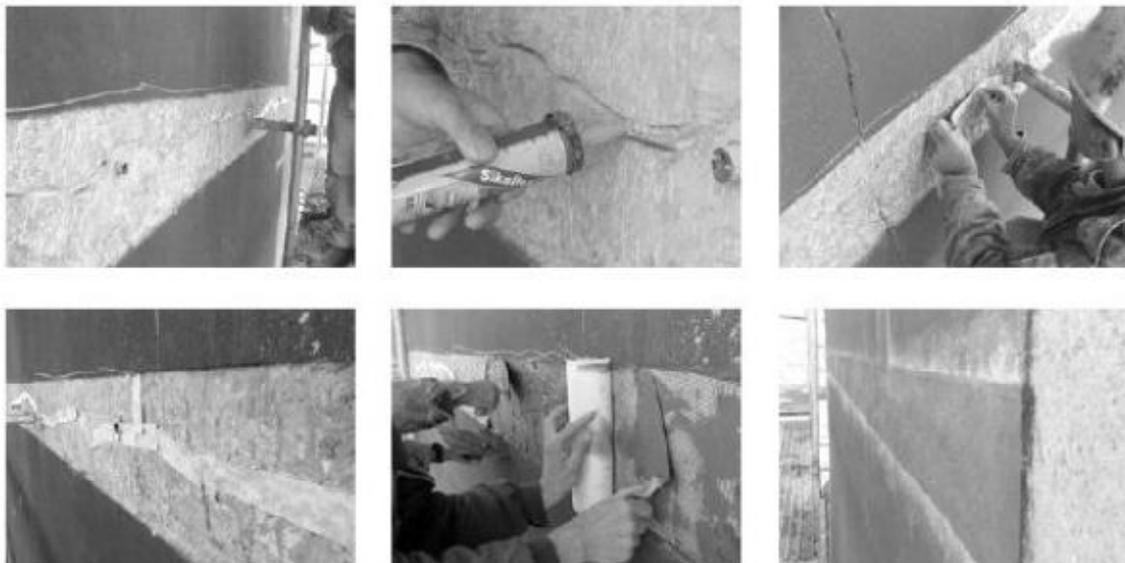
Figura 3.1 Esquemática e aplicação prática da técnica de reabilitação de fissuras em "ponte" (SILVA,2002).

**LEGENDA:**

- 1) *Remoção do reboco numa faixa de 20 a 25 cm de largura*
- 2) *Fissura reaberta em "V" com disco rotativo de 5 mm, com 10 mm de profundidade*
- 3) *Vedação da fissura com mastique sintético*
- 4) *Fita de dessolidarização (papél "kraft") com 2 a 4 cm de largura, sobre a fissura*
- 5) *Reparação do reboco com argamassa curativa armada (não retráctil)*

Como referenciado anteriormente, a técnica de reabilitação em “ponte” é utilizada na reparação de fissuras não estabilizadas. Esta técnica consiste na substituição parcial do reboco, numa faixa em torno da fissura, por um reboco melhorado, não retrátil e armado. Com o objetivo de diminuir as tensões localizadas provocadas pelo movimento da fissura aplica-se uma banda de dessolidarização de 4 a 5 cm, centrada, para distribuir o efeito dessas tensões. Esta técnica também pode ser aplicada no caso da perda de estanquidade da parede; quando tal se verificar deve-se proceder à abertura da fissura, normalmente em forma de “V”, e selagem da mesma com mástique. A figura 3.1 ilustra o que foi descrito anteriormente.

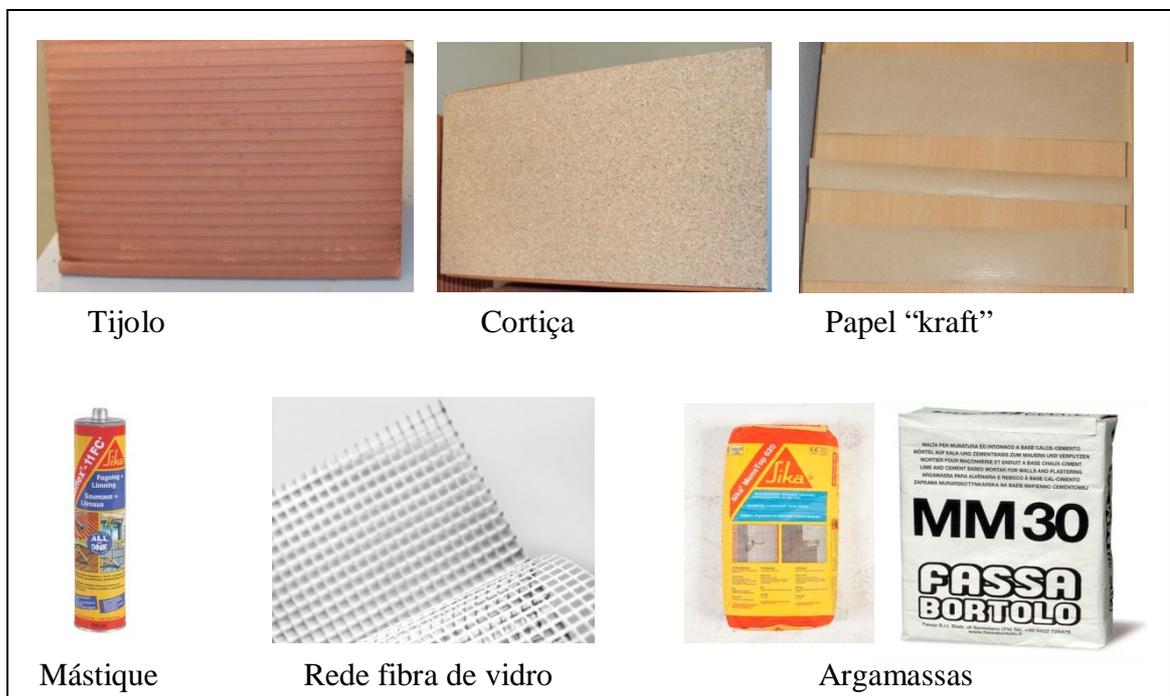
Figura 4.1 Materiais utilizados na montagem dos provetes.

Os provetes foram realizados com tijolos de barro vermelho de utilização corrente, peças de cortiça com 5mm de espessura e com a dimensão dos tijolos (para simular a existência de uma fissura), mástique para selar a fissura, bandas de papel “kraft” como banda de dessolidarização, fibra de vidro para armadura da reparação e argamassas existentes no mercado da construção. A figura 4.1 ilustra estes materiais.

Estes materiais são do uso corrente. As preocupações tidas foi o corte da cortiça, com espessura de 5mm, em placas com a dimensão do tijolo, 30x14cm de modo a ficar uma margem de 5mm de cada lado para simular a abertura da fissura, e o corte de bandas de papel com larguras de 2, 4 e 6cm e comprimento de 30cm.

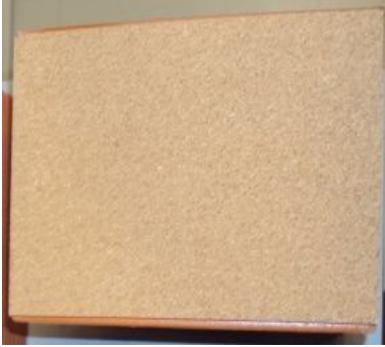
<p><i>Colagem da cortiça ao tijolo:</i> A cortiça foi colada aos tijolos usando cola de contacto. Este procedimento é necessário para manter uma posição adequada à aplicação de argamassa.</p>

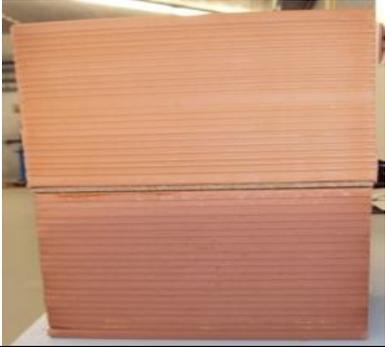
<p><i>Posição final dos provetes:</i> No final da colagem da cortiça os provetes ficam sobrepostos como observado na imagem.</p>

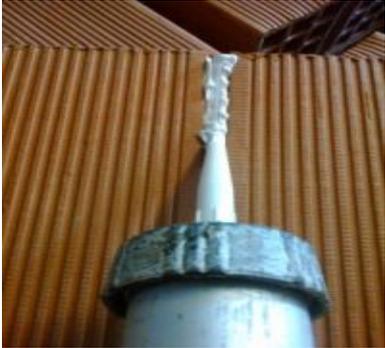
<p><i>Aplicação do mástique:</i> O mástique foi aplicado com o auxílio de uma pistola própria</p>

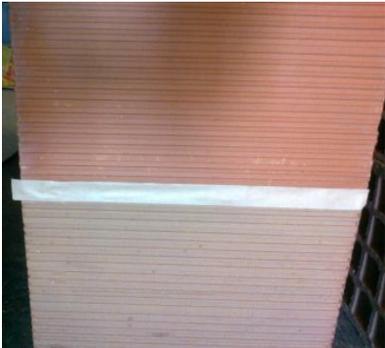
<p><i>Colagem da banda de dessolidarização:</i> As tiras de papel “kraft” foram coladas ao tijolo com uma cola de stick comum.</p>

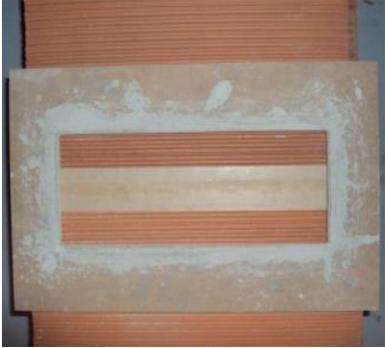
<p><i>Aplicação dos moldes:</i> Para facilitar a aplicação da argamassa foram construídos três moldes com as dimensões da reparação.</p>

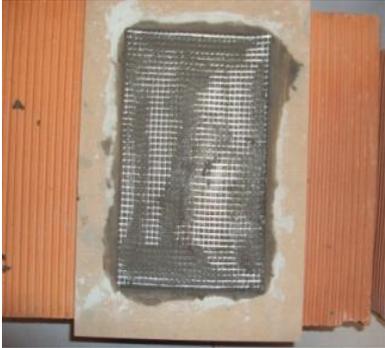
<p><i>Aplicação da argamassa:</i> Foi aplicada uma camada de argamassa até cerca de metade da espessura do molde.</p> <p><i>Aplicação da rede de fibra de vidro:</i> Por cima da camada de argamassa foi colocada a rede de fibra de vidro.</p>

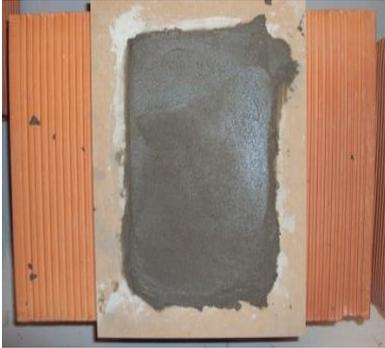
<p><i>Aplicação da argamassa:</i> Foi aplicada uma segunda camada de argamassa e um acabamento para que a camada fique lisa e sem vazios.</p>

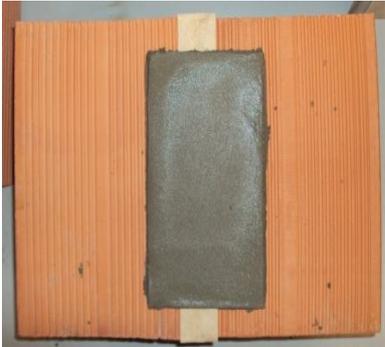
<p><i>Remoção dos moldes:</i> Finalizada a aplicação da argamassa removeram-se os moldes. Esta etapa foi feita com cuidado, porque apesar das paredes dos moldes terem uma ligeira inclinação para que a argamassa não ficasse agarrada quando fossem retirados, isso não garante a não aderência da argamassa.</p>

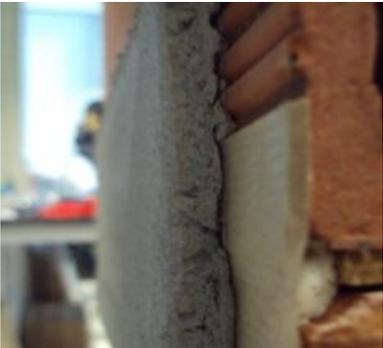
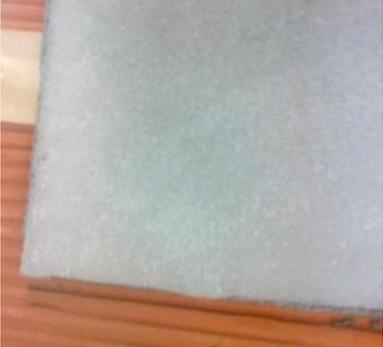
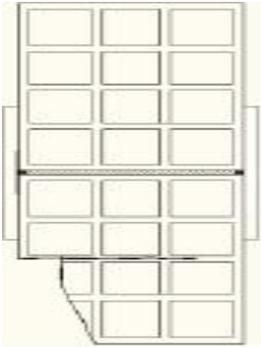
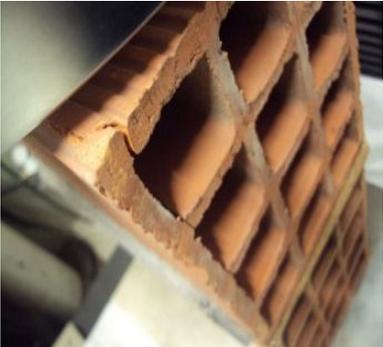
Figura 4.4 Tipos de ocorrências observadas durante os ensaios (Póvoa, 2012).

Esquema da ocorrência	Imagens ilustrativa
<p>Descolamento da argamassa</p>

<p>Fissuração na argamassa</p>

<p>Rotura do tijolo</p>

Ao longo dos ensaios, verificaram-se três tipos de ocorrências, uma delas foi o aparecimento de fissuras na reparação, num caso, notou-se a formação de uma fissura no contorno da banda de dessolidarização; outra foi o descolamento da reparação face ao tijolo, esta situação iniciou-se com o surgimento de uma fissura no contorno da reparação que, com o acréscimo de carga, acabou na separação dos dois materiais; e a última a rotura à compressão do tijolo, neste caso observou-se a formação de fissuras no tijolo que, com o aumento de carga fez com que ocorresse rotura nesses pontos. Na figura 4.4 estão esquematizados estes tipos de ocorrências.

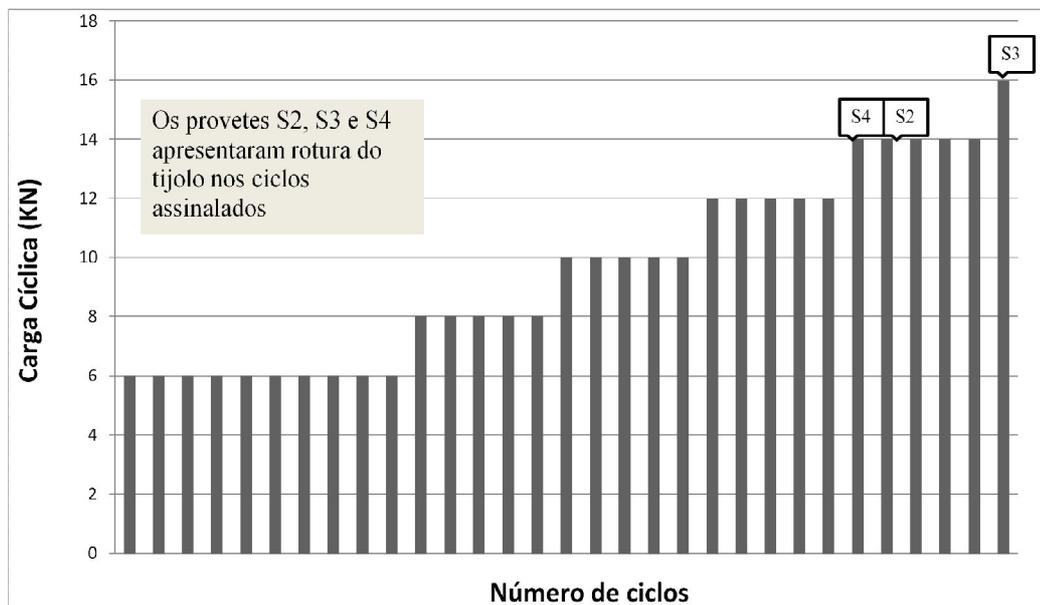
Figura 4.5 Gráfico com ciclos de carga para os provetes com 4cm de banda de dessolidarização e 10cm de argamassa Sika.

Da análise do gráfico pode-se observar que todos os provetes com 4cm de banda de dessolidarização e 10cm de argamassa Sika apresentaram rotura do tijolo. O provete S2 rompeu ao segundo ciclo da carga de 14KN, o provete S3 no primeiro ciclo da carga de 16KN e o provete S4 ao primeiro ciclo da carga de 14KN. Como a ocorrência registada foi a rotura do tijolo daqui pode-se retirar que a reparação apresenta melhor resistência à compressão que os tijolos utilizados.

Para uma melhor perceção visual do ciclo em que se observaram as ocorrências foram elaborados uns gráficos com as cargas cíclicas e os números de ciclos realizados. Nestes gráficos foram assinalados o ciclo em que cada provete apresentou alguma anomalia. Assim, nas figuras 4.5, 4.6 e 4.7 apresentam-se os gráficos dos ciclos de carga para os provetes com 10cm de argamassa Sika e em que se fez variar a bande de dessolidarização, sendo de 4cm, 2cm e 6cm, respetivamente. Nas figuras 4.8 e 4.9 apresentam-se os gráficos de ciclos de carga para os provetes com 4cm de banda de dessolidarização, de argamassa Sika, e em que se variou a largura de argamassa entre 12cm e 14cm, respetivamente.

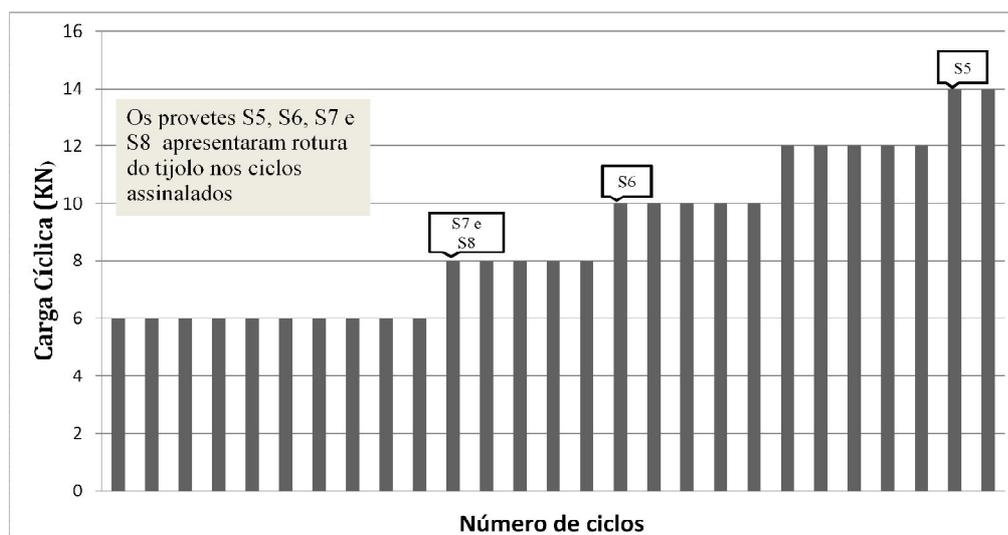
Figura 4.6 Gráfico com ciclos de carga para os provetes com 2cm de banda de dessolidarização e 10cm de argamassa Sika.

Do gráfico concluímos que todos os provetes romperam pelo tijolo. Os provetes S7 e S8 apresentaram rotura no primeiro ciclo da carga de 8KN, o provete S6 rompeu ao primeiro ciclo da carga de 10KN e o provete S5 apresentou anomalias no primeiro ciclo da carga de 14KN. Uma conclusão que se pode retirar é que a resistência à compressão dos tijolos foi menor que a resistência da argamassa.

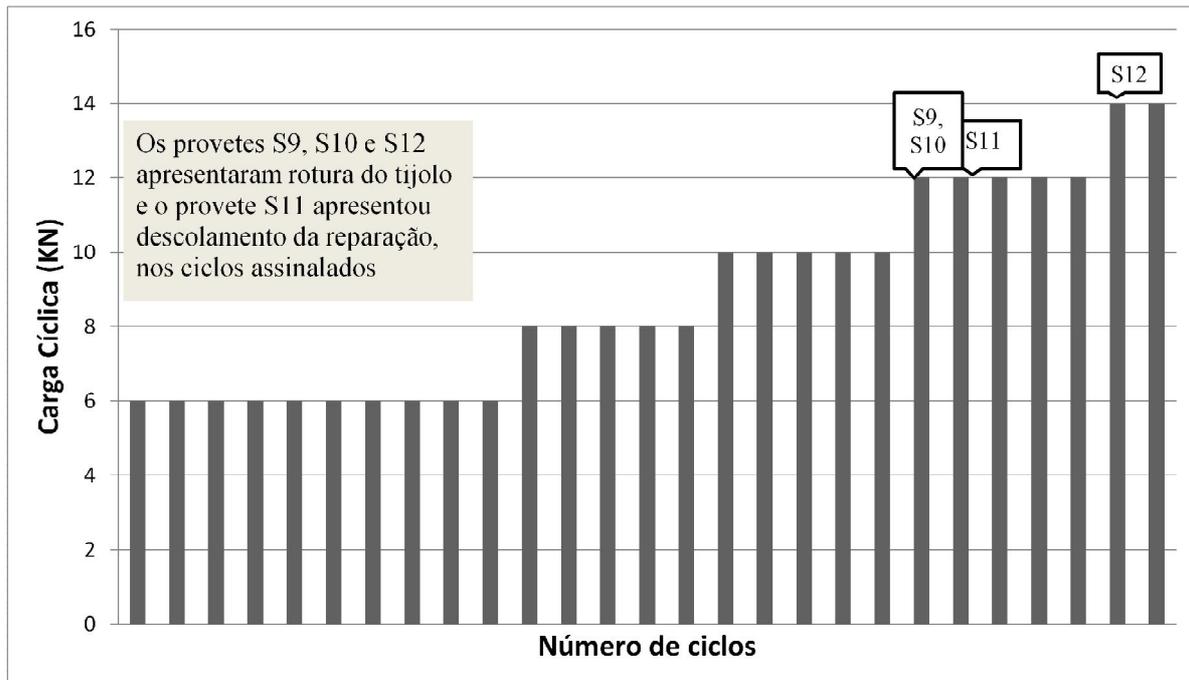
Figura 4.7 Gráfico com ciclos de carga para os provetes com 6cm de banda de dessolidarização e 10cm de argamassa Sika.

No gráfico verifica-se que os provetes S9, S10 e S12 apresentaram rotura no tijolo e no provete S11 ocorreu o descolamento da reparação. Estes acontecimentos tiveram lugar no primeiro ciclo da carga de 12KN, no caso dos provetes S9 e S10, no segundo ciclo da carga de 12KN no provete S11 e no primeiro ciclo da carga de 14Kn no provete S12. O facto do provete S11 ter apresentado o descolamento pode ser explicado pela fraca aderência da argamassa nestes tijolos ou pela falta de planeza dos mesmos.

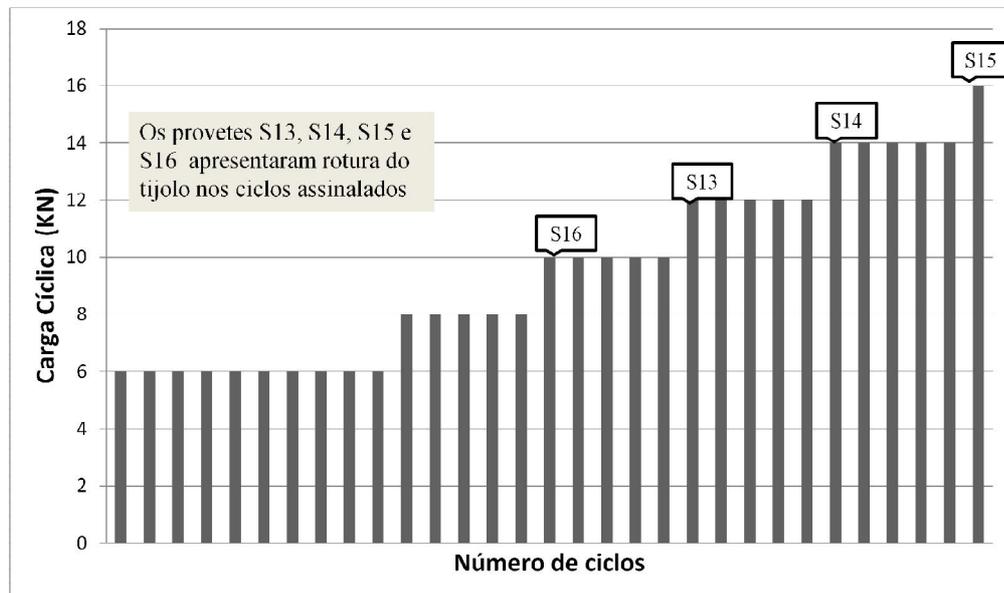
Figura 4.8 Gráfico com ciclos de carga para os provetes com 4cm de banda de dessolidarização e 12cm de argamassa Sika.

Neste gráfico observa-se que os quatro provetes, S13, S14, S15 e S16, com 4cm de banda de dessolidarização e 12 cm de argamassa apresentaram rotura no tijolo. Estas roturas ocorreram sempre nos primeiros ciclos das cargas de 12KN, de 14KN, de 16KN e de 10KN, respetivamente. Não existe uma carga cíclica predominante, mas é destacado um máximo na carga dos 16KN.

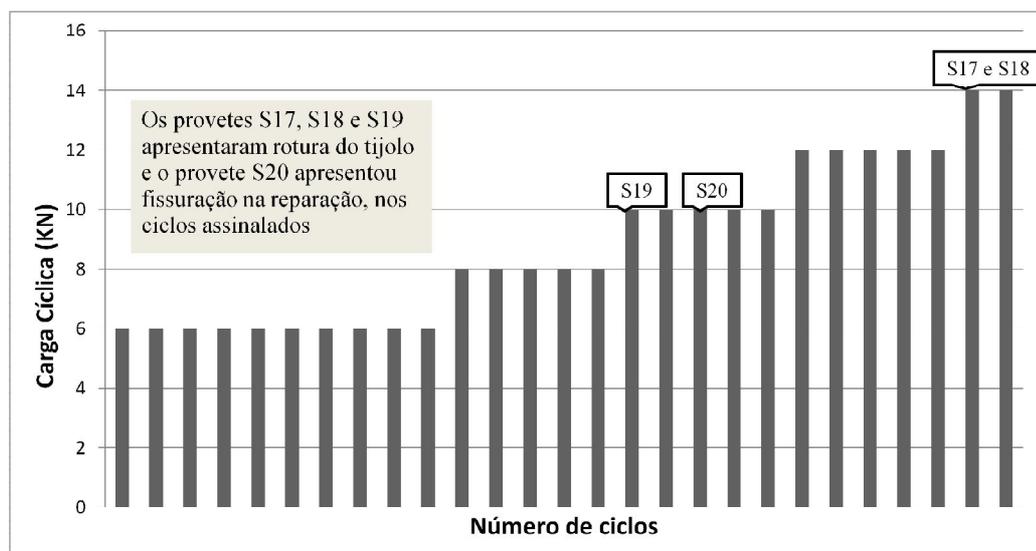
Figura 4.9 Gráfico com ciclos de carga para os provetes com 4cm de banda de dessolidarização e 16cm de argamassa Sika.

Do quadro verifica-se que todos os provetes romperam pelos tijolos à exceção do provete S20. Estas ocorrências tiveram lugar no primeiro ciclo da carga de 14KN para os provetes S17 e S18, no primeiro ciclo da carga de 10KN para o provete S19 e no segundo ciclo da carga de 10KN para o provete S20. A fissura observada na reparação coincide com o limite da banda de dessolidarização.

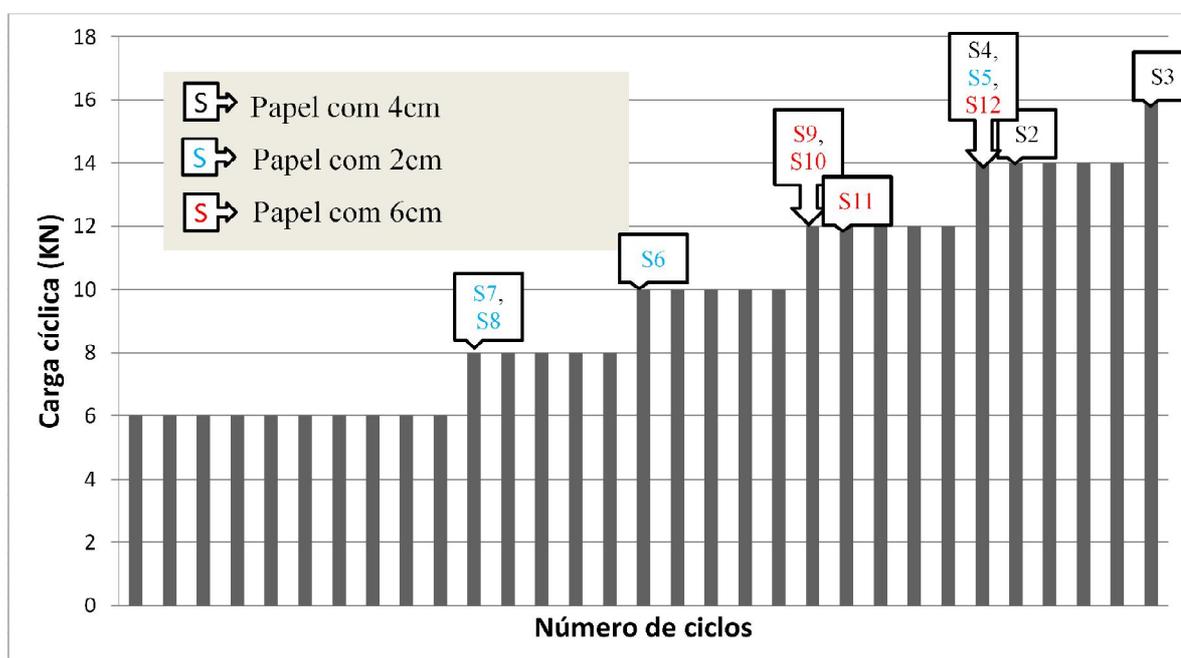
Figura 4.10 Gráfico comparativo entre provetes com banda de argamassa Sika de 10cm.

Fazendo uma comparação entre os provetes com a reparação de 10cm de argamassa Sika, verifica-se que os piores resultados, em termos de cargas suportadas, foram os provetes com 2cm de banda de dessolidarização, enquanto que os melhores resultados foram os provetes com 4cm de banda de dessolidarização. Deste gráfico pode-se dizer que a melhor solução é a que apresenta uma banda de dessolidarização de 4cm.

De seguida vai fazer-se duas comparações de resultados, uma entre os provetes que foram realizados com uma banda de argamassa de 10cm (figura 4.10), e outra entre os provetes que apresentavam uma banda de dessolidarização de 4cm (figura 4.11)

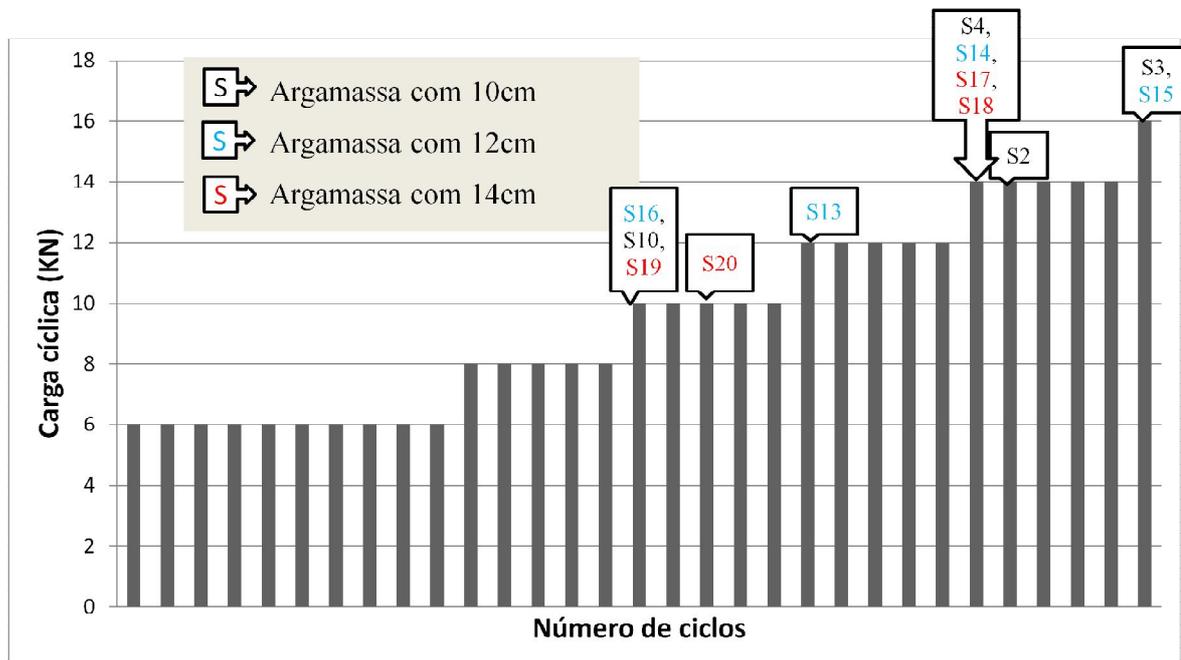
Figura 4.11 Gráfico comparativo entre provetes com banda de dessolidarização de 4cm, da argamassa Sika.

Comparando os vários provetes com 4cm de banda de dessolidarização, observa-se que de um modo geral os resultados foram uniformes, mas com uma ligeira vantagem para os que apresentavam uma banda de argamassa de 10cm, pois foi os que na média, suportaram uma carga mais elevada, sendo que a carga máxima suportada foi mesmo atingida por este tipo de provetes.

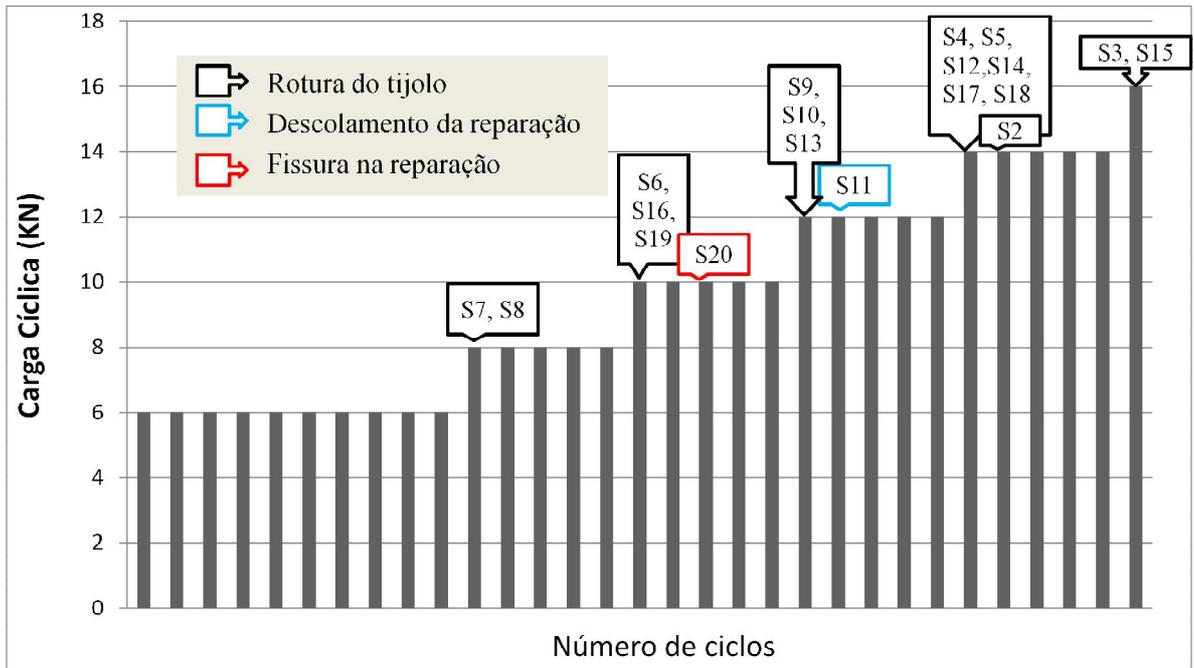
Figura 4.12 Comparação de todos os provetes e suas ocorrências, da argamassa Sika.

A figura 4.12 compara todos os provetes e suas ocorrências da argamassa Sika. Nela observa-se que a rotura do tijolo é a ocorrência predominante foi a rotura pelo tijolo. Exceção desta tendência é o descolamento da argamassa no provete S11 e da fissura na reparação no provete S20. As cargas máximas foram alcançadas nos provetes com bandas de argamassa de 10 e 12 cm, e ambos com 4 cm de banda de dessolidarização. As cargas mínimas foram registadas para os provetes com 2 cm de banda de dessolidarização.

De um modo geral e tendo em conta as comparações feitas anteriormente pode-se concluir que os melhores resultados foram registados para bandas de dessolidarização de 4 cm e bandas de argamassa com 10 e 12 cm. Sendo que a melhor solução é a que apresenta uma banda de dessolidarização de 4cm e uma banda de argamassa de 10cm. O facto de a ocorrência predominante ser a rotura pelo tijolo serve de indício para que se conclua que a argamassa apresenta uma boa resistência à carga por compressão comparativamente à

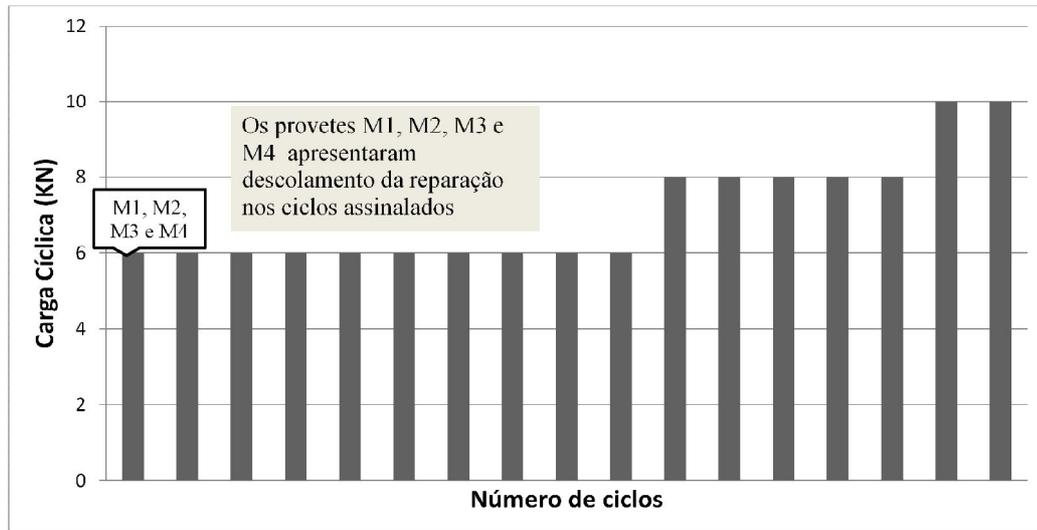
Figura 4.13 Gráfico com ciclos de carga para os provetes com 4cm de banda de dessolidarização e 14cm de argamassa MM30.

No gráfico observa-se que todos os provetes apresentaram descolamento da reparação. Os provetes M1, M2, M3 e M4 sofreram alterações logo no primeiro ciclo da carga de 6KN. Este fenómeno pode ser explicado pela fraca resistência à compressão da argamassa.

De modo análogo à apresentação de resultados feitos para a argamassa Sika é feito agora para a argamassa MM30. Assim, nas figuras 4.13 e 4.14 apresentam-se os gráficos dos ciclos de carga para os provetes com 4cm de banda de dessolidarização, de argamassa MM30, e em que se variou a largura de argamassa entre 14cm e 12cm, respetivamente. Nas figuras 4.15, 4.16 e 4.17 apresentam-se os gráficos de ciclos de carga para os provetes com 10cm de argamassa MM30 e em que se fez variar a banda de dessolidarização, sendo de 2cm, 6cm e 4cm, respetivamente.

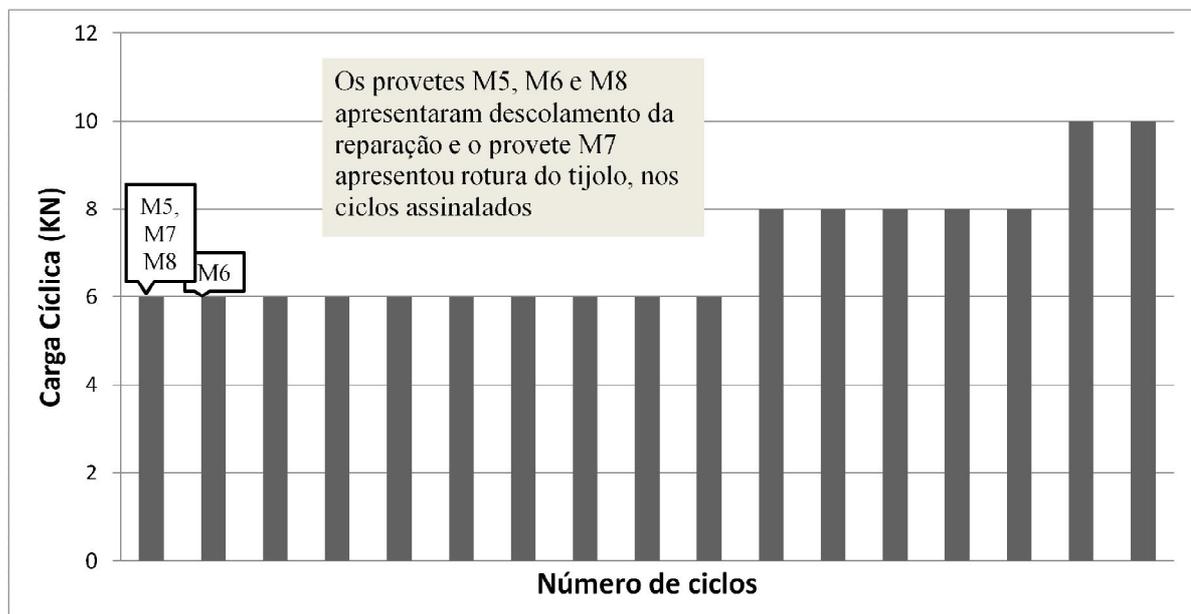
Figura 4.14 Gráfico com ciclos de carga para os provetes com 4cm de banda de dessolidarização e 12cm de argamassa MM30.

Da análise do gráfico tem-se que os provetes M5, M6 e M8 apresentaram descolamento da reparação e o provete M7 apresentou rotura no tijolo. As ocorrências foram registadas no primeiro ciclo da carga de 6KN para os provetes M5, M7 e M8 e para o segundo ciclo da mesma carga para o provete M6. O facto de se ter registado rotura dos tijolos no provete M7 para uma carga tão pequena pode estar na baixa qualidade dos tijolos utilizados, como por exemplo, numa eventual anomalia que estes poderiam apresentar no seu interior que não fosse visível da sua mera observação exterior.

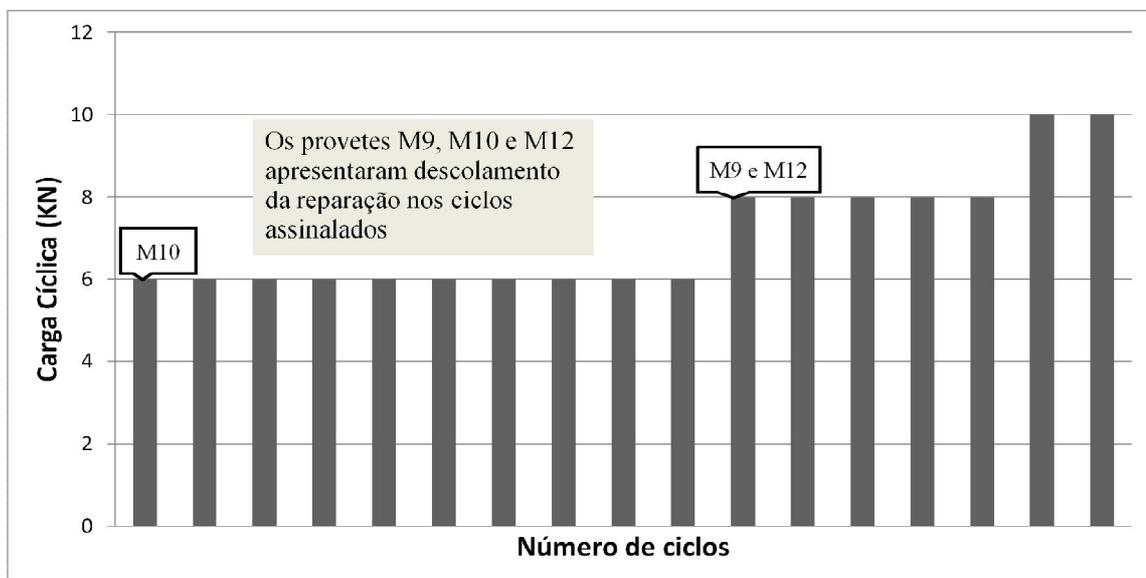
Figura 4.15 Gráfico com ciclos de carga para os provetes com 2cm de banda de dessolidarização e 10cm de argamassa MM30.

Do gráfico para além de se verificar que todos os provetes apresentaram descolamento da reparação, destacam-se dois provetes que conseguiram resistir até à carga de 8KN. Foi registado a ocorrência no provete M10 para o primeiro ciclo da carga de 6KN, e para os provetes M9 e M12 o registo foi ao primeiro ciclo da carga de 8KN. Até ao momento este tipo de provetes foi o que conseguir apresentar melhor resistência à compressão.

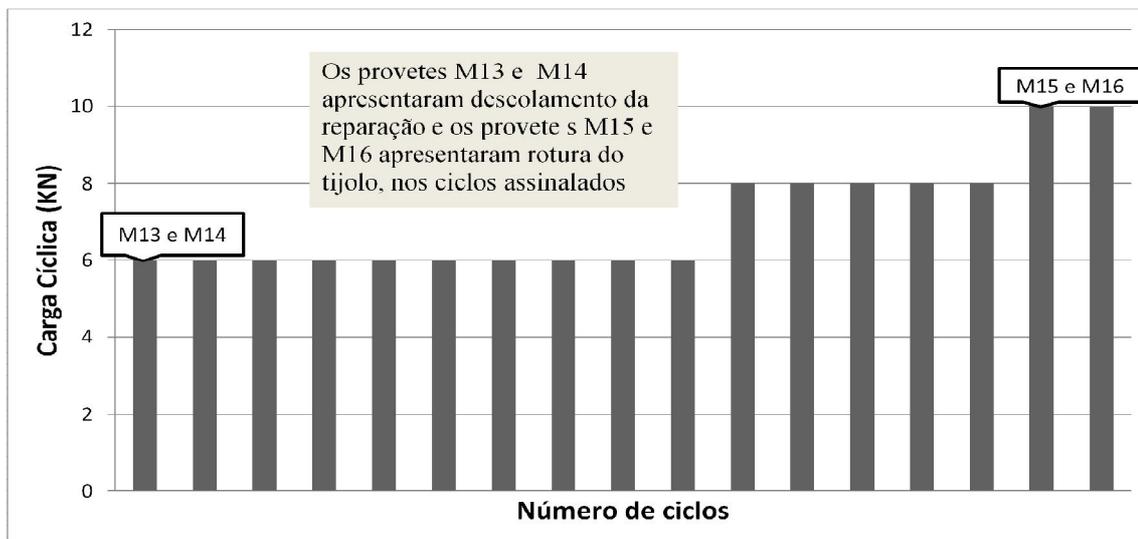
Figura 4.16 Gráfico com ciclos de carga para os provetes com 6cm de banda de dessolidarização e 10cm de argamassa MM30.

Neste gráfico observam-se dois tipos de ocorrência, o descolamento da reparação nos provetes M13 e M14, e a rotura pelo tijolo nos provetes M15 e M16. Estas ocorrências foram registadas aos primeiros ciclos das cargas de 6KN e 8KN, respetivamente. O facto de dois provetes terem rompido pelo tijolo, quando a tendência tem sido para o descolamento da reparação para cargas pequenas, 6KN, pode ser explicado por uma melhor aderência entre a reparação e o tijolo, ou a qualidade do tijolo ser ligeiramente melhor, ou seja, os tijolos serem mais planos e apresentando menos irregularidades.

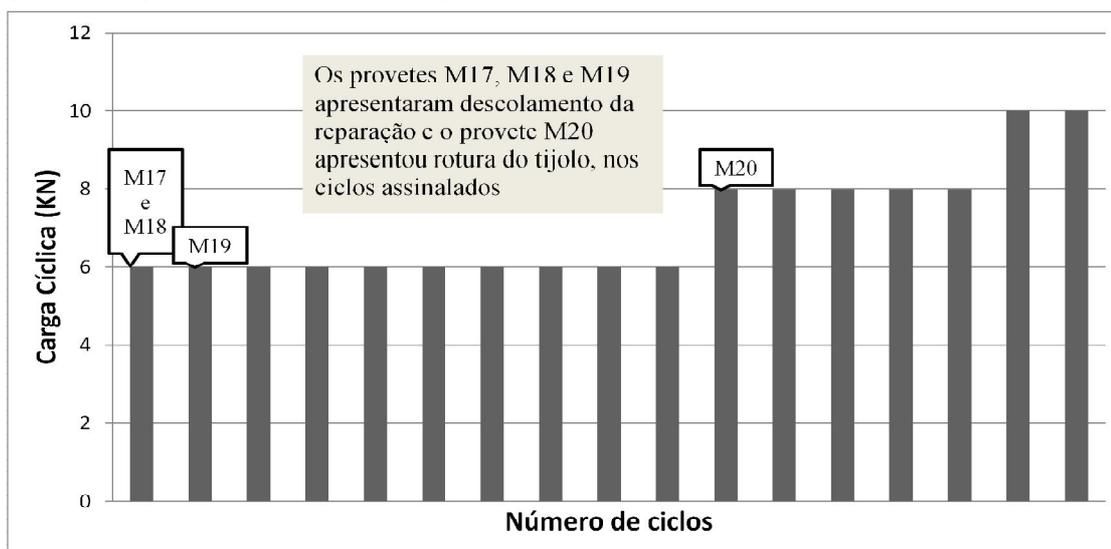
Figura 4.17 Gráfico com ciclos de carga para os provetes com 4cm de banda de dessolidarização e 10cm de argamassa MM30.

Do gráfico retira-se que os provetes que resistiram a uma menor carga apresentaram descolamento da reparação, M17, M18 e M19, e o que resistiu à carga maior acabou por romper pelo tijolo, M20. Os descolamentos ocorreram no primeiro ciclo de carga de 6KN para os provetes M17 e M18, e para o segundo ciclo da carga anterior para o provete M19. O provete M20 rompeu no primeiro ciclo de carga de 8KN. Quando os provetes rompem pelo tijolo significa que a reparação é mais resistente que o tijolo, mas uma vez que a resistência da argamassa é pequena, o resultado do provete M20 leva-me a pensar que o tijolo apresentava alguma anomalia não detectada quando feita a seleção do material.

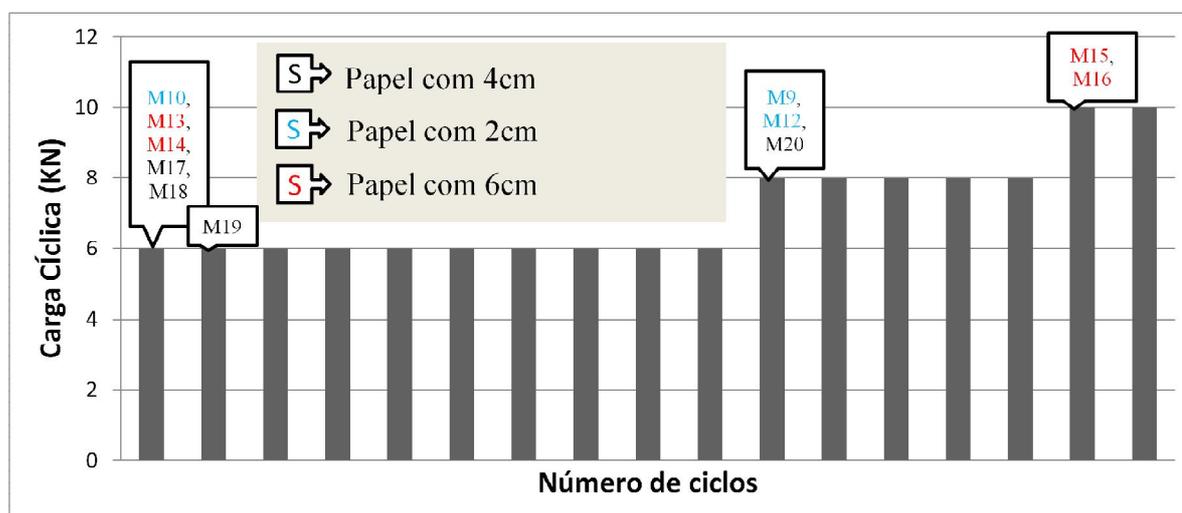
Figura 4.18 Gráfico comparativo entre provetes com banda de argamassa MM30 de 10cm.

Fazendo uma comparação entre os provetes com a reparação de 10cm de argamassa MM30, nota-se que os melhores resultados foram registados pelos provetes com 6cm de banda de dessolidarização, mas como já foi referido anteriormente, estes provetes romperam pelo tijolo, uma vez que a resistência da argamassa é baixa desconfia-se da qualidade do tijolo nos provetes M15, M16 e M20. Excluindo estes provetes verifica-se que os melhores resultados foram alcançados pelos provetes que apresentavam uma banda de dessolidarização de 2cm. Deste gráfico tem-se a perceção que a tendência é para que os provetes so resistam aos primeiros ciclos da carga de 6KN. Uma nota conclusiva desta análise é a melhor solução ser para uma solução de reparação que apresente uma banda de dessolidarização de 2cm e uma banda de argamassa de 10cm.

Seguidamente, vai proceder-se a duas comparações de resultados, uma entre os provetes que foram realizados com uma banda de argamassa de 10cm (figura 4.18), e outra entre os provetes que apresentavam uma banda de dessolidarização de 4cm (figura 4.19).

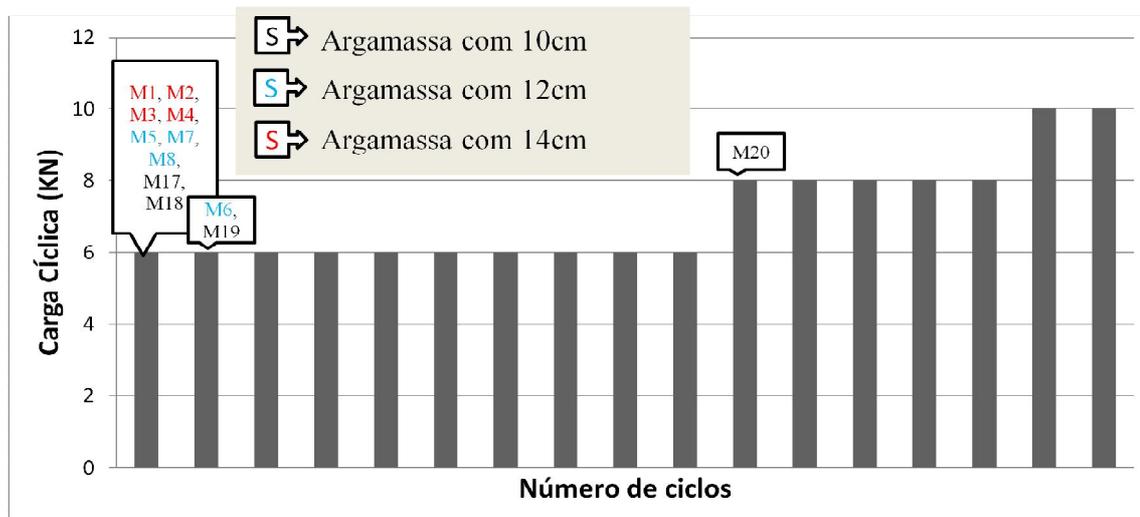
Figura 4.19 Gráfico comparativo entre provetes com banda de dessolidarização de 4cm da argamassa MM30.

Da comparação dos provetes com 4cm de banda de dessolidarização, verifica-se que a tendência é para que os provetes só resistam a uma carga de 6KN. Existe no entanto, uma exceção do provete M20, mas como referido em texto anterior, este resultado não deve ser considerado como resultado absoluto. Mesmo rejeitando o provete M20 nota-se que os provetes com bandas de argamassa de 10 e 12 cm apresentaram melhores resultados.

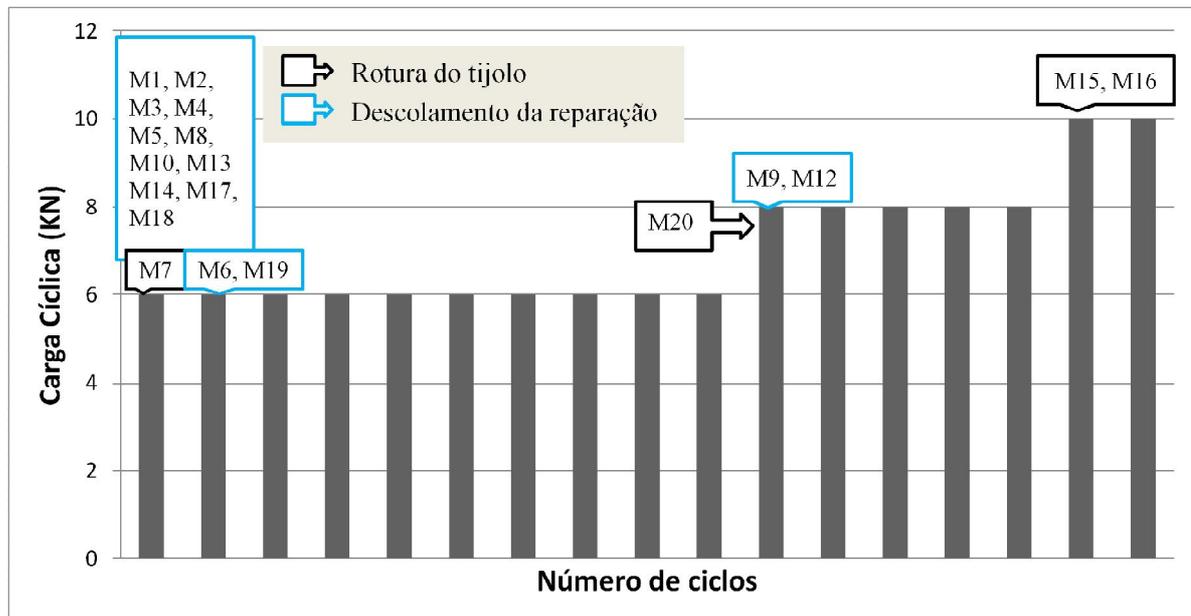
Figura 4.20 Comparação de todos os provetes e suas ocorrências da argamassa MM30.

A figura 4.20 compara todos os provetes e suas ocorrências da argamassa MM30. Nela observa-se que a ocorrência dominante é o deslocamento da reparação, existindo quatro provetes que apresentaram rotura no tijolo, M7, M15, M16 e M20. As cargas máximas foram atingidas na rotura dos tijolos, à exceção de dois casos, o M9 e o M12, onde houve descolamento da reparação e são estes dois provetes que devem servir de referência, pelas razões já explicadas na análise individual dos gráficos anteriores. Estes provetes apresentam uma banda de dessolidarização de 2 cm e uma banda de argamassa de 10cm. As baixas cargas verificadas devem-se ao facto de a argamassa apresentar menor resistência que o tijolo.

De um modo geral e tendo em conta as comparações feitas anteriormente pode-se concluir que os melhores resultados foram registados para bandas de dessolidarização de 2 cm e bandas de argamassa com 10 e 12 cm. Sendo que a melhor solução é a que apresenta uma banda de dessolidarização de 2cm e uma banda de argamassa de 10cm. O facto de a ocorrência predominante ser o descolamento da reparação indicia para que a conclusão que a argamassa é menos resistente a cargas por compressão do que o tijolo. No entanto esta conclusão não é universal uma vez que a qualidade do tijolo não foi testada.

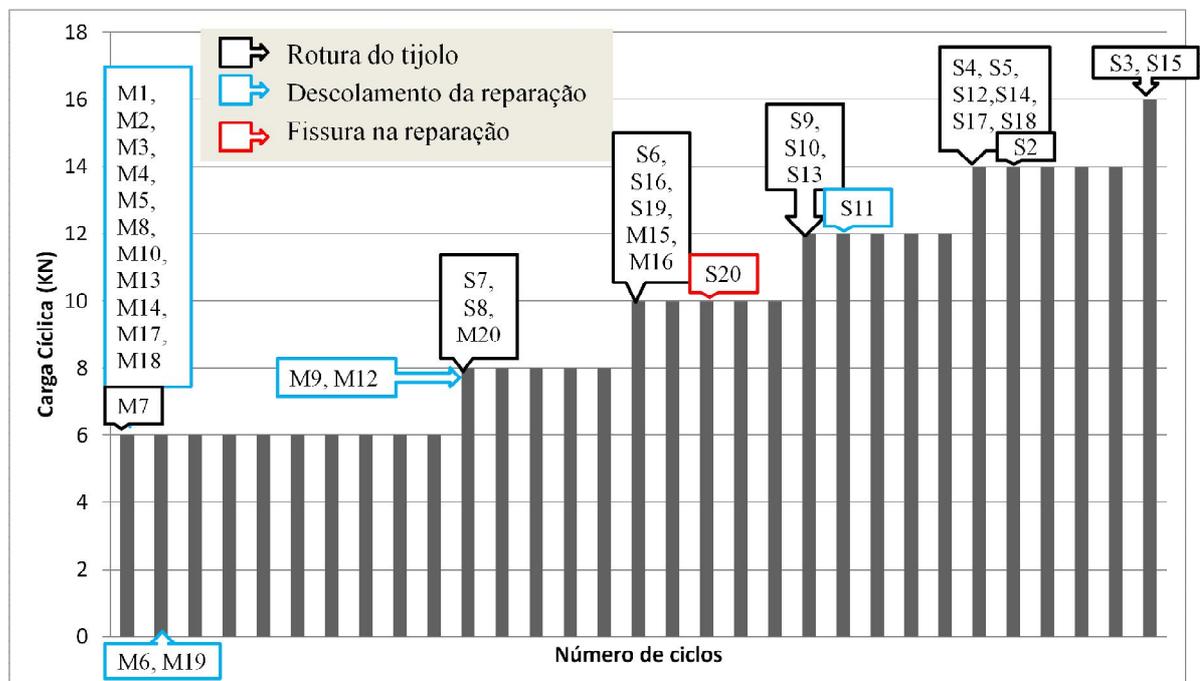
Figura 4.21 Apresentação das ocorrências para todos os provetes ensaiados.

Desta comparação destaca-se que os provetes com argamassa Sika, aqueles cuja designação começa por S, resistiram a cargas superiores a 10KN, com exceção de dois casos, e que a ocorrência predominante é a rotura pelo tijolo. Já os provetes onde se utilizou argamassa MM30, aqueles cuja designação começa por M, não ultrapassaram os 8KN, à exceção de dois casos, e que a ocorrência predominante é o descolamento da reparação. Do confronto de resultados das duas argamassas verifica-se que nos provetes onde se utilizou a argamassa da Sika apresentam melhor resistência na reparação uma vez que esta é mais resistente. Deste dado pode concluir-se que a utilização de uma argamassa mais resistente melhora a resistência da reparação. Chegou-se à conclusão que independentemente do tipo de argamassa os melhores resultados foram alcançados pelos provetes com 10cm de banda de argamassa e que a banda de dessolidarização varia de 4cm para a argamassa Sika e 2cm para a argamassa MM30. Como já referi anteriormente, uma vez que a argamassa mais resistente apresenta melhores resultados, conclui-se que a melhor solução foi conseguida com provetes de 4cm de banda de dessolidarização e 10 cm de banda de argamassa Sika.

Para finalizar, e se poder comparar os ciclos de carga das ocorrências predominantes de todos os provetes ensaiados é apresentada a figura 4.21.

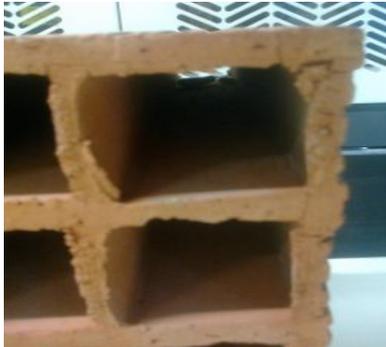
Provete	Ocorrência observada	
S2	Rotura do tijolo

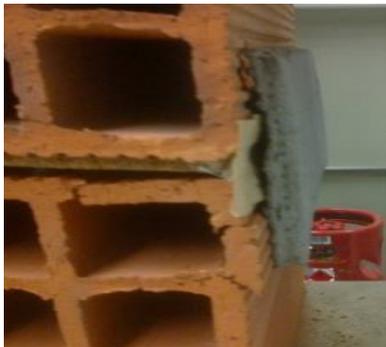
S3	Rotura do tijolo

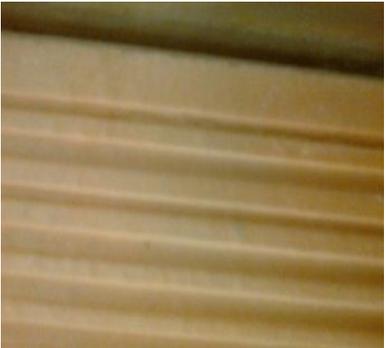
S4	Rotura do tijolo

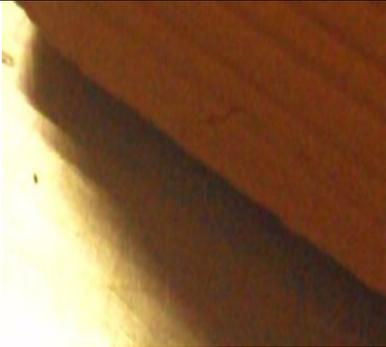
S5	Rotura do tijolo

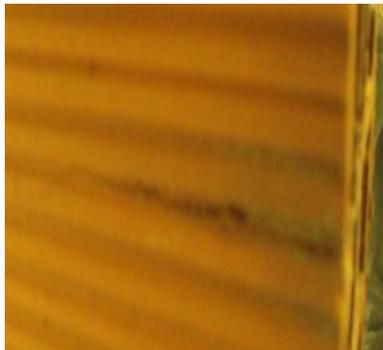
S7	Rotura do tijolo

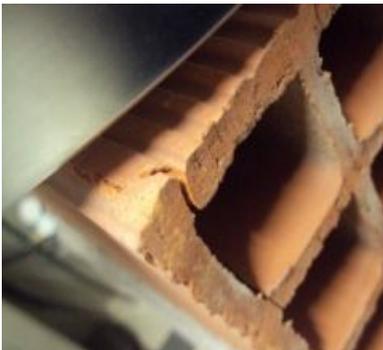
S8	Rotura do tijolo

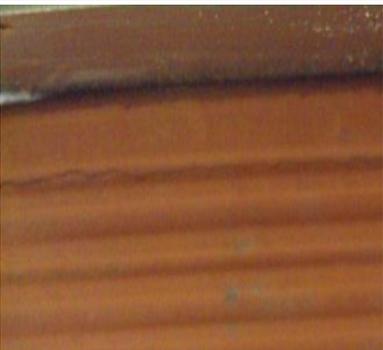
S9	Rotura do tijolo

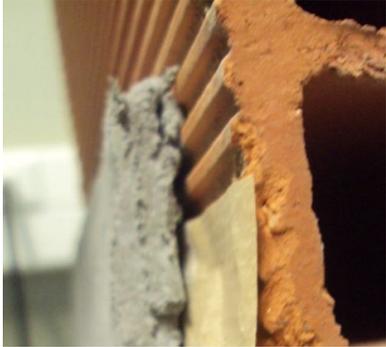
S11	Descolamento da reparação

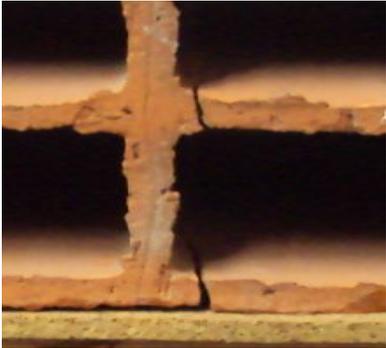
S12	Rotura do tijolo

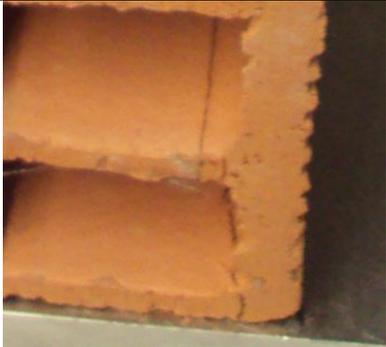
S13	Rotura do tijolo

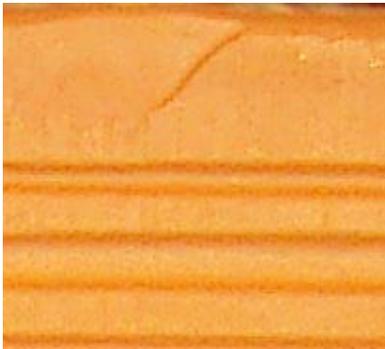
Provete	Ocorrência observada	
S14	Rotura do tijolo

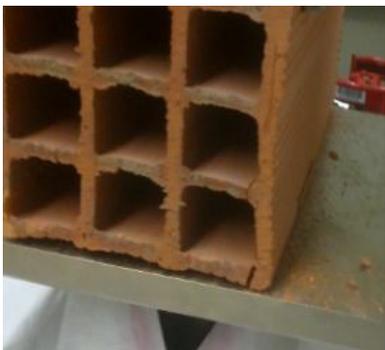
S15	Rotura do tijolo

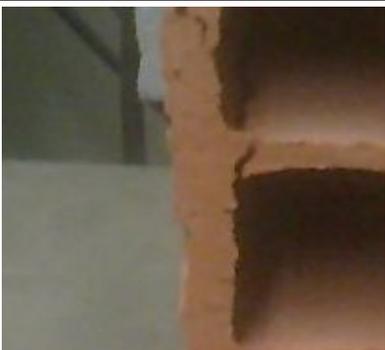
S17	Rotura do tijolo

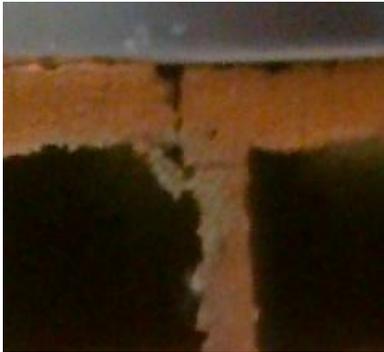
Provete	Ocorrência observada	
S18	Rotura do tijolo

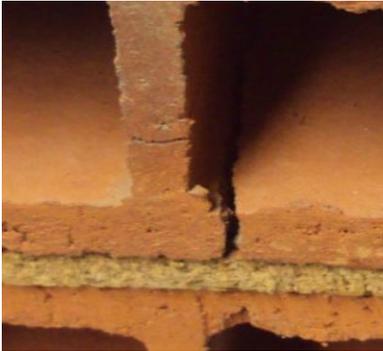
S19	Rotura do tijolo

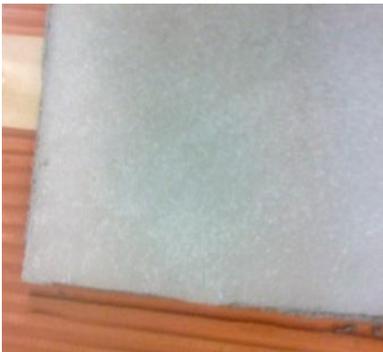
S20	Fissura na reparação

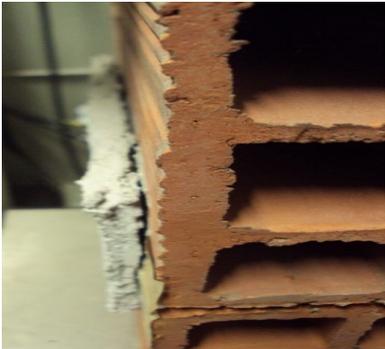
Provete	Ocorrência observada	
M1	Descolamento da reparação

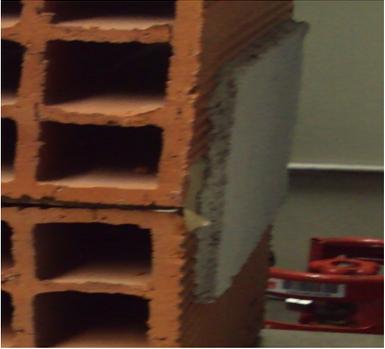
M2	Descolamento da reparação

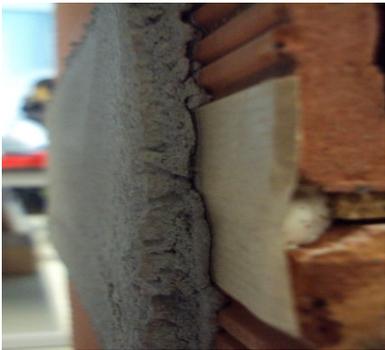
M3	Descolamento da reparação

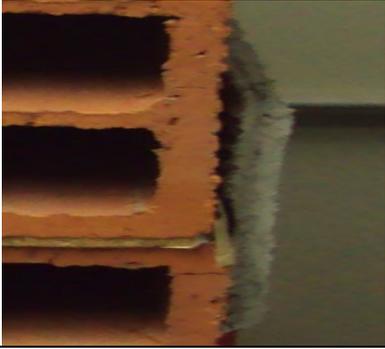
M4	Descolamento da reparação
