**FCTUC DEPARTAMENTO DE ENGENHARIA CIVIL**  
FACULDADE DE CIÊNCIAS E TECNOLOGIA  
UNIVERSIDADE DE COIMBRA

# **Reparação de Fissuras em Ponte: Contributo Experimental**

Dissertação apresentada para a obtenção do grau de Mestre em Engenharia Civil na Especialidade de Construções

**Coimbra, Julho, 2013**

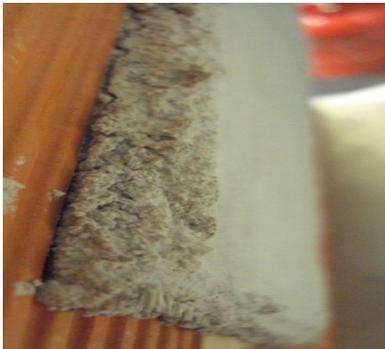
Provete	Ocorrência observada
M5	Descolamento da reparação

Da análise do gráfico tem-se que os provetes M5, M6 e M8 apresentaram descolamento da reparação e o provete M7 apresentou rotura no tijolo. As ocorrências foram registadas no primeiro ciclo da carga de 6KN para os provetes M5, M7 e M8 e para o segundo ciclo da mesma carga para o provete M6. O facto de se ter registado rotura dos tijolos no provete M7 para uma carga tão pequena pode estar na baixa qualidade dos tijolos utilizados, como por exemplo, numa eventual anomalia que estes poderiam apresentar no seu interior que não fosse visível da sua mera observação exterior.

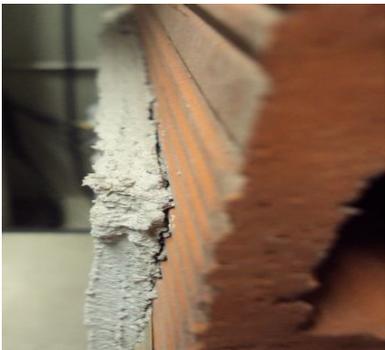
M6	Descolamento da reparação

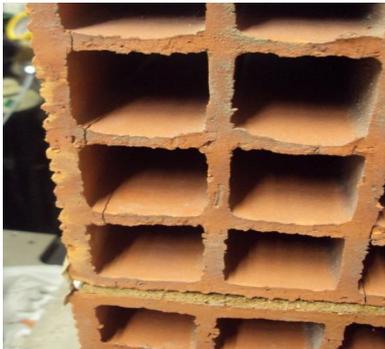
M7	Rotura do tijolo

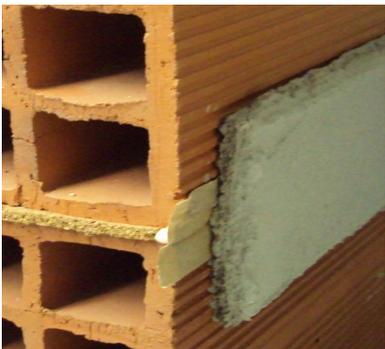
M8	Descolamento da reparação

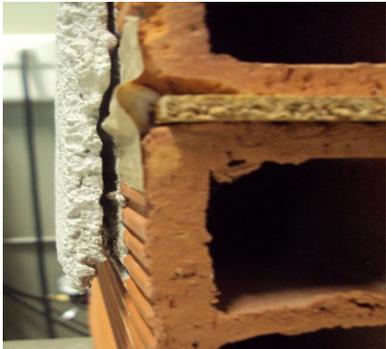
Provete	Ocorrência observada	
M9	Descolamento da reparação

Do gráfico para além de se verificar que todos os provetes apresentaram descolamento da reparação, destacam-se dois provetes que conseguiram resistir até à carga de 8KN. Foi registado a ocorrência no provete M10 para o primeiro ciclo da carga de 6KN, e para os provetes M9 e M12 o registo foi ao primeiro ciclo da carga de 8KN. Até ao momento este tipo de provetes foi o que conseguir apresentar melhor resistência à compressão.

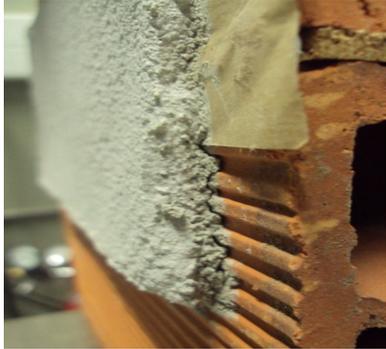
M10	Descolamento da reparação

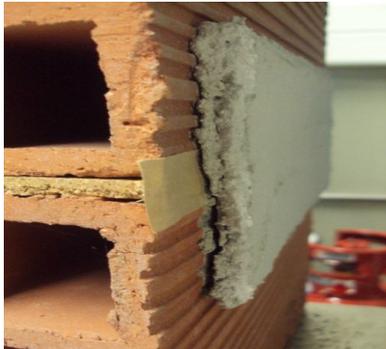
M12	Descolamento da reparação

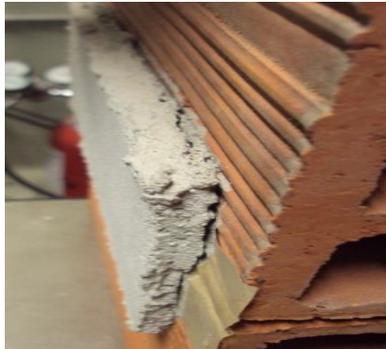
Provete	Ocorrência observada
M13	Descolamento da reparação

Neste gráfico observam-se dois tipos de ocorrência, o descolamento da reparação nos provetes M13 e M14, e a rotura pelo tijolo nos provetes M15 e M16. Estas ocorrências foram registadas aos primeiros ciclos das cargas de 6KN e 8KN, respetivamente. O facto de dois provetes terem rompido pelo tijolo, quando a tendência tem sido para o descolamento da reparação para cargas pequenas, 6KN, pode ser explicado por uma melhor aderência entre a reparação e o tijolo, ou a qualidade do tijolo ser ligeiramente melhor, ou seja, os tijolos serem mais planos e apresentando menos irregularidades.

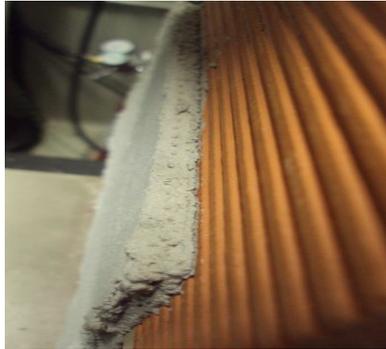
M14	Descolamento da reparação

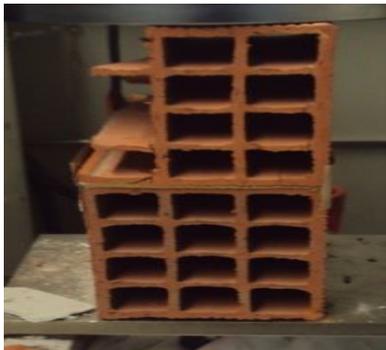
M15	Rotura do tijolo

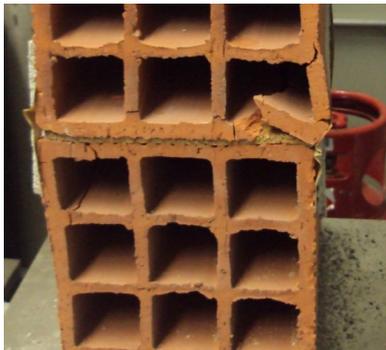
M16	Rotura do tijolo

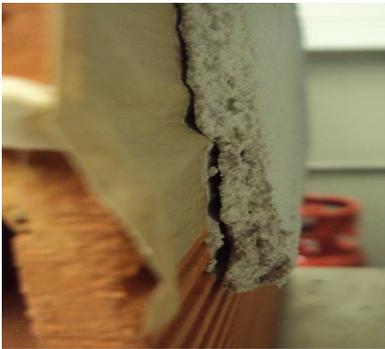
Provete	Ocorrência observada	
M17	Descolamento da reparação

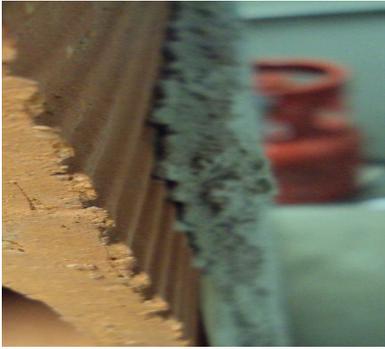
M18	Descolamento da reparação

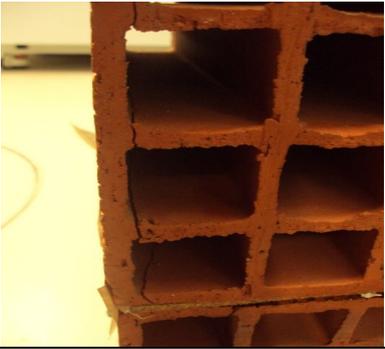
M20	Rotura do tijolo
