FCTUC FACULDADE DE CIÊNCIAS
E TECNOLOGIA
UNIVERSIDADE DE COIMBRA

DEPARTAMENTO DE
ENGENHARIA MECÂNICA

O efeito abrasivo da resistência ao impacto de materiais compósitos

Dissertação apresentada para a obtenção do grau de Mestre em Engenharia Mecânica na Especialidade de Produção e Projeto

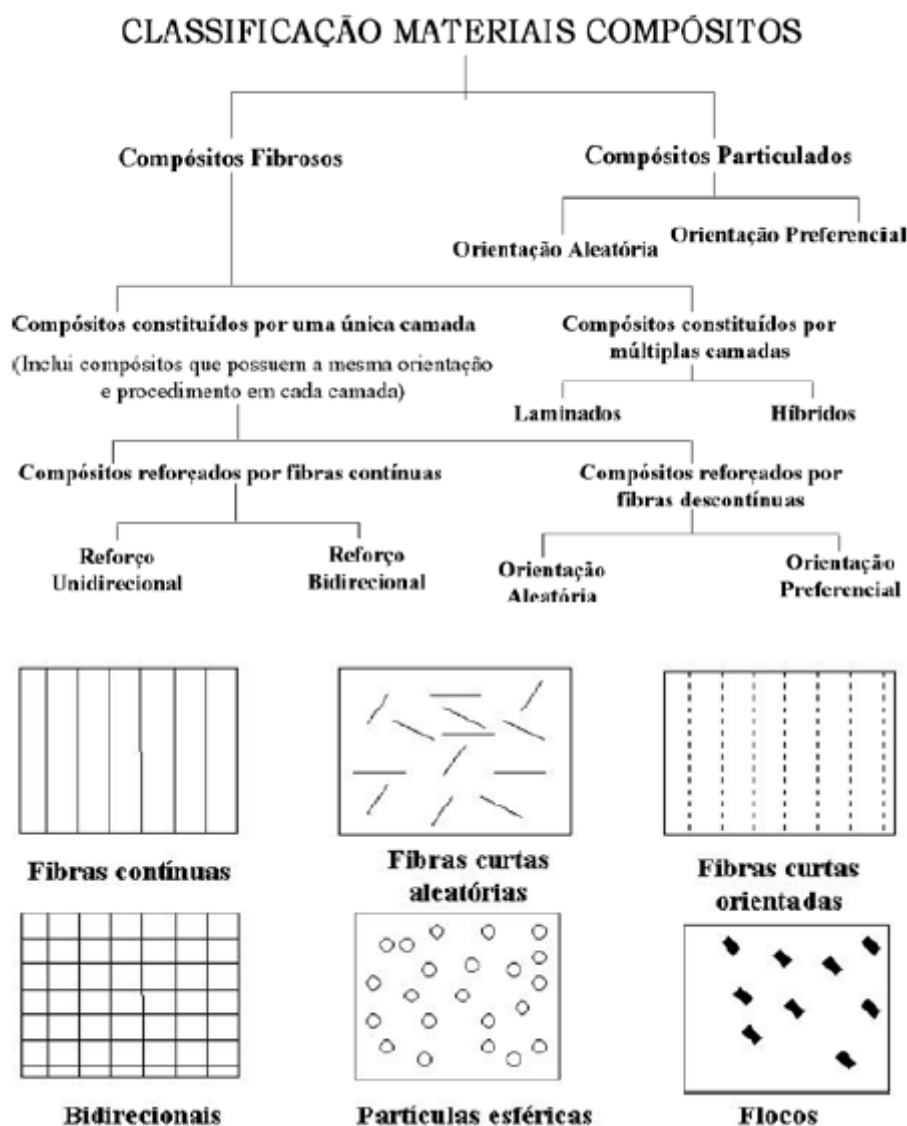
Figura 2-4 Classificação dos Materiais Compósitos [3].

A classificação dos materiais compósitos pode ser feita segundo a Figura 2-4. A classificação é feita em duas categorias: compósitos particulados e compósitos de fibras [3], sendo que estas podem ser contínuas ou descontínuas

O reforço é o componente descontínuo do material compósito. A classificação dos compósitos pode estar relacionada com o tipo de fibra utilizada como se verifica na Figura 2-4.

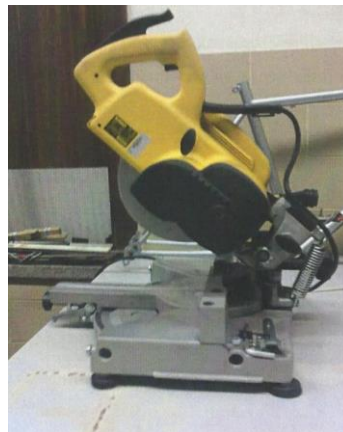
Figura 3-2 Serra de corte.

A taxa de aumento da temperatura é de cerca de $3^\circ\text{C}/\text{min}$ até uma temperatura aproximada de 130°C , sendo esta temperatura mantida constante durante 1 hora, a pressão constante de 2 bar. Após este período, a taxa de decréscimo da temperatura é equivalente à de aquecimento, sendo o limite a temperatura ambiente. O tamanho inicial das placas é de 300×300 [mm]. Para a realização dos ensaios de impacto é necessário cortar as placas. As dimensões finais pretendidas são de 100×100 [mm]. Para tal utiliza-se uma serra com dentes diamantados (Figura 3-2). Esta serra tem a vantagem de não levantar as fibras durante o corte.

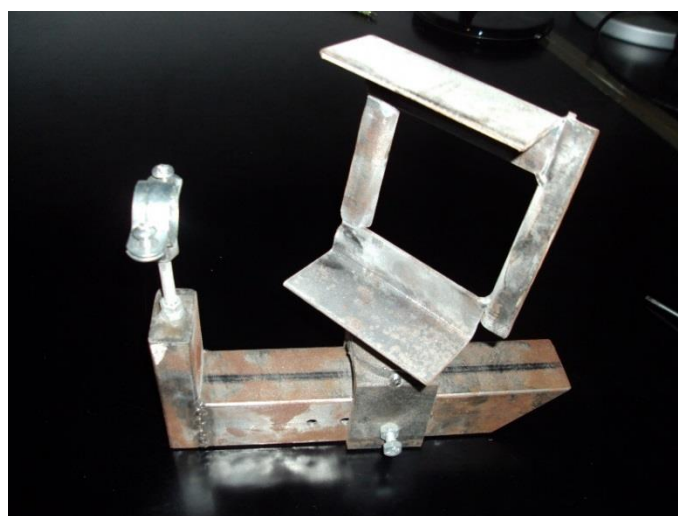
Figura 3-5 Suporte de erosão na posição de 45° a 100 mm de distância do bocal.

Na Figura 3-4 é apresentado o exemplo do suporte desenvolvido no programa de CAD (*Inventor*), sendo que na Figura 3-5 encontra-se o equipamento já desenvolvido na posição de 100 [mm] e com um ângulo de incidência de 45°. Na Tabela 3.1 apresentam-se as variáveis que são possíveis alterar com suporte desenvolvido, sendo elas a distância e o ângulo. Na Tabela 3.1 são apresentadas as variáveis que se mantêm constantes para cada tipo de placa. O tamanho do abrasivo é caracterizado pelo número da malha (*mesh*). O número de malha corresponde ao número de malhas por polegada linear. Portanto, quanto mais malhas mais fino grão que passa na malha. Foram ainda realizados ensaios em que se variou o tamanho da *mesh* do abrasivo, mantendo a distância de 100 [mm] e o ângulo de incidência de 90°. Os tamanhos de *mesh* utilizados foram: 20, 24 e 54, sendo que o 54 corresponde à *mesh* de grão mais fino.

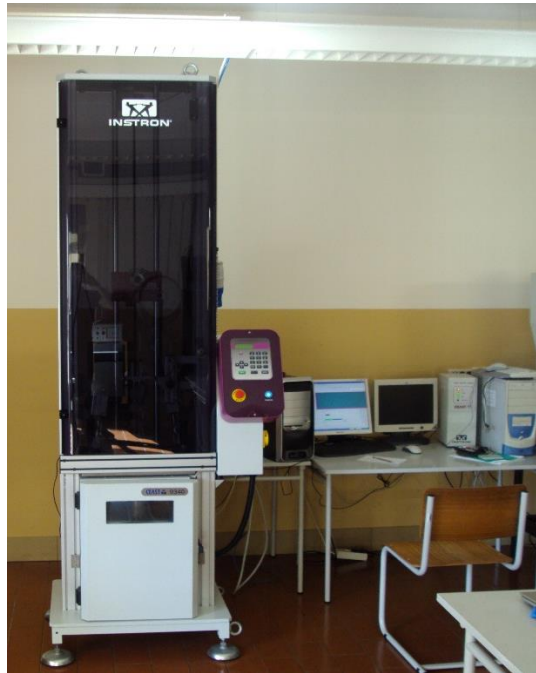
Figura 3-7 Máquina de impacto CEAST 9340.

Para realização dos ensaios de impacto foi utilizada uma máquina por queda de peso, do DEM - FCTUC possui. A máquina de impacto foi desenvolvida pela INSTRON, modelo CEAST 9340, apresentado na Figura 3-7 [26]. As placas analisadas foram simplesmente apoiadas, num apoio circular de diâmetro de 70 mm. A máquina dispõe de um sistema de aquisição de dados (Figura 3-8) para futuramente serem tratados. Nos dados recolhidos é possível observar a força exercida durante todo o impacto, deslocamento máximo, energia dissipada e absorvida e também o tempo do ensaio. Segundo o manual do equipamento, é possível fornecer energias numa gama entre 0.30 – 405 J [26]. A energia de impacto varia com a massa e altura do impactor, pois a altura de queda do impactor depende da energia que se pretende para cada ensaio.

A massa do impactor é de 3.4 kg, e o seu diâmetro é de 10 mm. Estas duas propriedades não são alteradas durante o ensaio ao contrário do que acontece com as restantes propriedades do impacto como se pode verificar com a Tabela 3.2. Nesta tabela são apresentadas as características de impacto referentes a cada estudo.

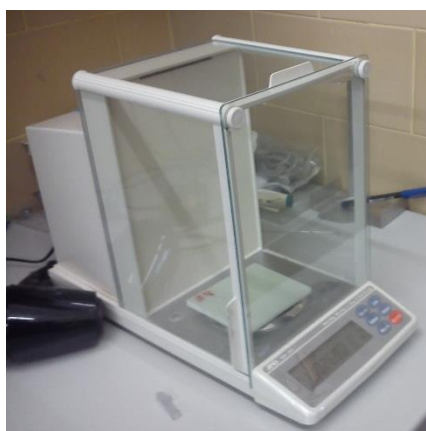
Figura 3-9 Balança.

Para a avaliação da quantidade de material removida em termos de massa foram pesadas todas as placas antes e após a erosão. A balança utilizada (Figura 3-9) permite efetuar medições à décima de micrograma. Após recolha de dados e aplicação da equação (3.1), obtém-se a quantidade de material removido pelo teste de erosão.

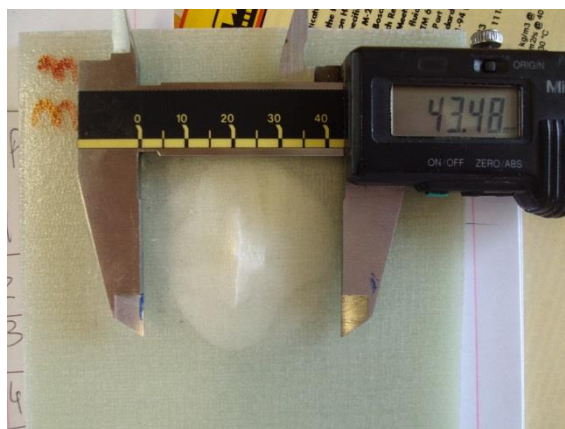
Figura 3-11 Paquímetro.

No presente estudo ainda é feita a avaliação da área de dano, impacto a impacto. Este estudo é feito com recurso a um paquímetro. De facto, como as placas de vidro/epóxico são translúcidas é possível avaliar a área de dano por análise à contra luz, sem ser necessário recorrer a técnicas de análise não destrutivas, como por exemplo a inspeção por C-Scan ultrassónico. As áreas de dano provocadas só pelo impacto podem ser aproximadas a um quadrado. Existe, contudo, sempre algum erro na medição da área de dano. Na Figura 3-11 apresenta-se um exemplo de medição da área de dano sobre uma placa de compósito após impacto. A área de dano aumenta impacto a impacto, que evidencia que existe a alteração estrutural da placa, em função do número de impactos.

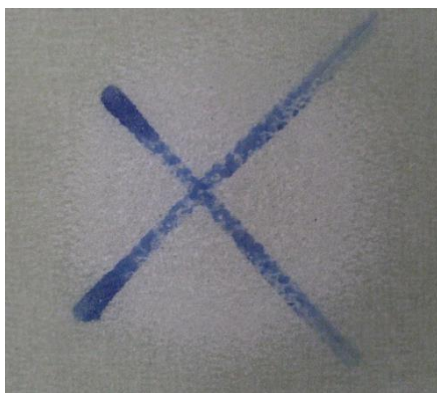
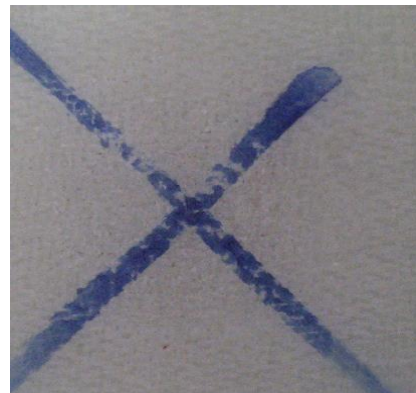
Figura 4-1 (a) Erosão a 20 *meshes*. (b) erosão a 54 *meshes*.

A alteração do tamanho de grão (*mesh*) influencia o tamanho do dano causado nas placas. Como já foi referido na secção 3.3 foram utilizados três tipos de granulometrias, de 20, 24 e 54 *mesh*. A *mesh* é tanto maior quanto menor for o tamanho de grão das partículas de corindo. Na Figura 4-1 apresenta-se duas imagens referentes à erosão com corindo de 20 *mesh* e outra com corindo de 54 *mesh*. Assim, pode-se concluir que o dano causado por uma partícula de menor *mesh* é maior. A energia cinética que a partícula possui é maior devido à maior massa das partículas que incidem sobre a placa, originando dano superior. O empilhamento das placas é $[0_2/90_2]_{6s}$.

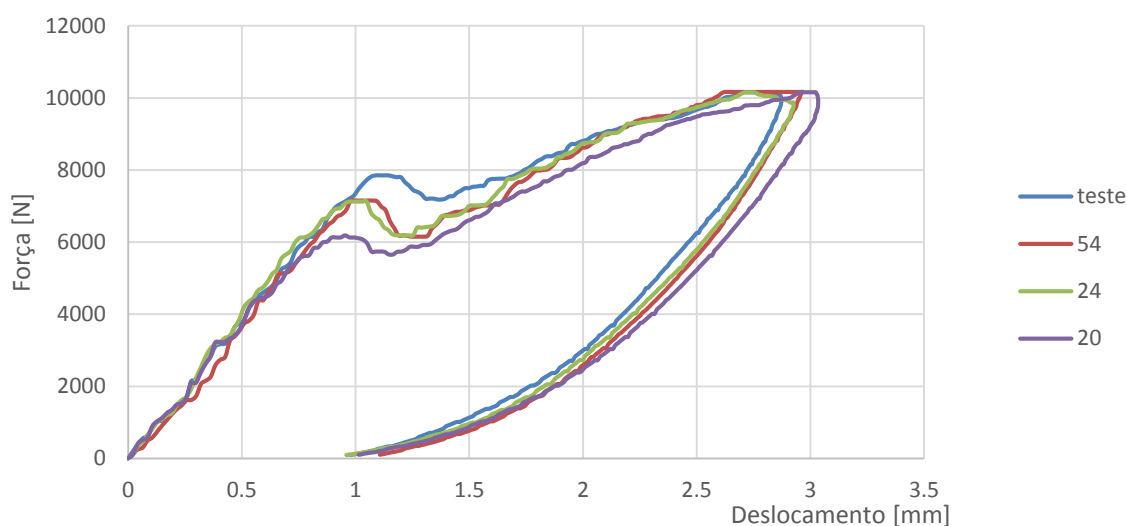
Figura 4-3 Força - Deslocamento 1º impacto.

Na Figura 4-3 são apresentadas as curvas Força-Deslocamento, após o 1º impacto para os 3 tamanhos de mesh em estudo. De acordo com a Figura 4-3 e Figura 4-4 é possível constatar-se que na obtenção do valor da força, o patamar de segurança da máquina foi atingido não sendo, por isso, possível aferir com exatidão o valor de força máxima para cada caso. Em relação aos deslocamentos, como é possível observar na Figura 4-3 verifica-se que a variação entre os deslocamentos para cada ensaio não é significativa (após o 1º impacto). Existe já alguma alteração estrutural das placas, pois o valor de zero para o deslocamento após o impacto não é atingido.

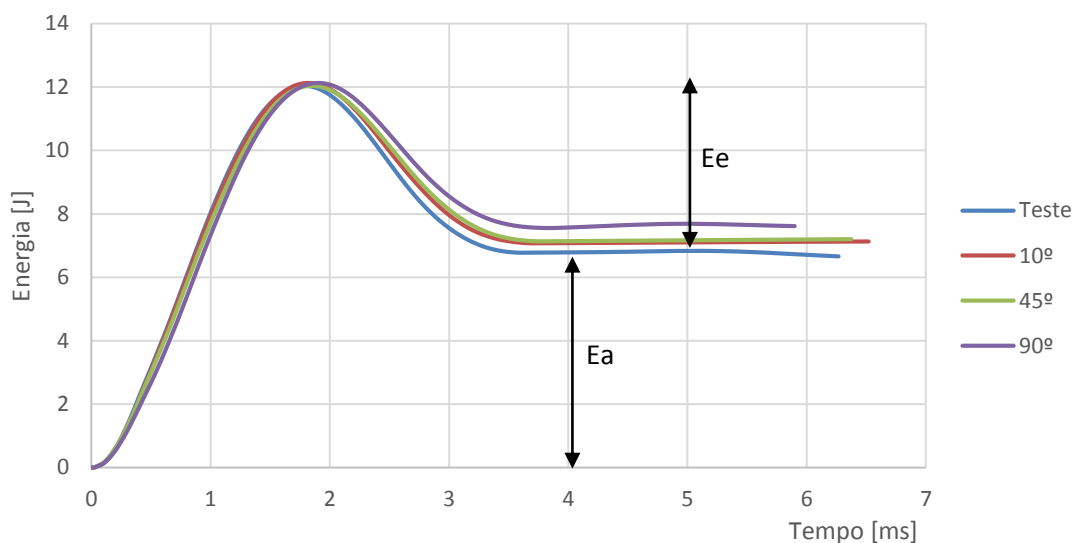
De acordo com o Figura 4-12, representativa da curva de energia – tempo para o primeiro impacto, observa-se que no primeiro impacto nenhuma das placas é perfurada. De facto, pode-se verificar pela referida figura que a energia absorvida é cerca de 50% da energia total. Após ter sido atingido o valor máximo (12 J) existe um decréscimo até um valor patamar, o qual corresponde ao valor de recuperação elástica após o impacto. A parte inferior do patamar corresponde à energia absorvida (E_a), enquanto a parte superior (correspondente à diferença entre o valor de pico máximo e o valor do patamar) é a energia dissipada ou energia elástica (E_e) após o impacto.

Com a mesma figura, é possível verificar-se que a placa de teste é a que apresenta maior valor de energia elástica, ao contrário da placa que sofreu o embate a 90°, que é a que tem menor valor. A percentagem de energia elástica para a placa de teste é de 44%, superior à da placa com incidência a 90° (37%).

Figura 4-12 Energia - tempo para o 1º impacto.

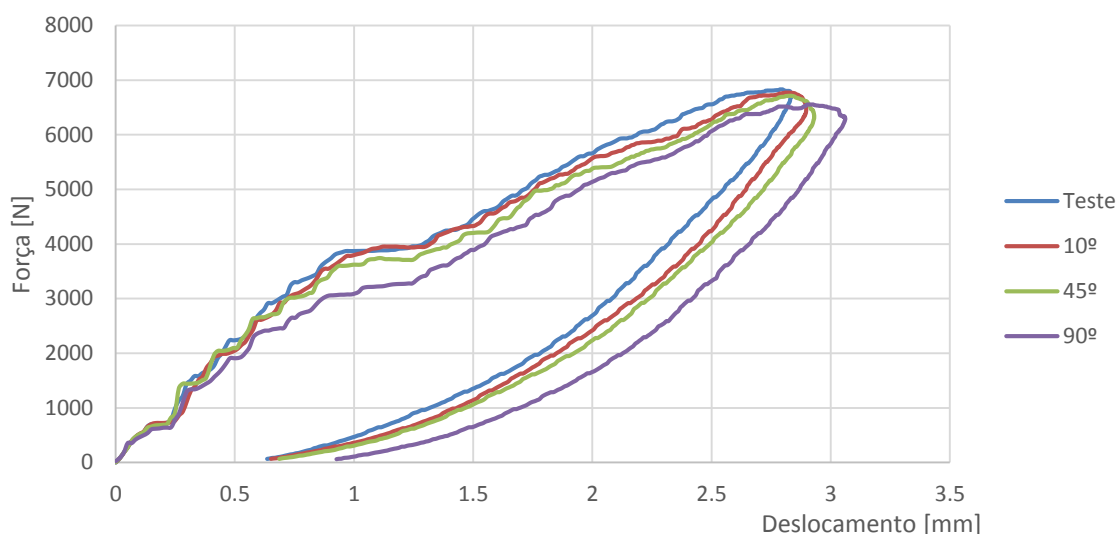
De acordo com a Figura 4-13, é possível observar-se que a placa de teste é a que apresenta o maior valor da força máxima, na ordem dos 7000 N, e o menor valor de deslocamento, cerca de 2.6 mm. Com a continuidade da degradação exterior imposta à placa é natural que o valor da força máxima vá diminuindo e, conseqüentemente, o valor do deslocamento máximo vá aumentando. Esta afirmação é evidenciada na Figura 4-13, em que a placa que sofreu o dano com a inclinação de 90° apresenta o menor valor de força máxima, na ordem dos 6500 N e o maior valor de deslocamento, 3.1 mm.

Através da mesma figura, é possível comprovar-se que em todas as placas já existe alguma alteração estrutural, visto que, em todas elas o valor de deslocamento final é diferente de zero, isto é, não existe recuperação elástica total. Pode-se ainda constatar que à medida que aumenta o ângulo de incidência diminui o valor de força máxima.

Figura 4-13 Força deslocamento para o 1º impacto.
