Tratamento térmico de soldadura robotizada CMT na liga AA6061-T4

Dissertação apresentada para a obtenção do grau de Mestre em Engenharia
Mecânica na Especialidade de Projeto Mecânico

Heat treatment of CMT robotic welding in AA6061-T4 alloy

Triangle's Cycling Equipment S.A.

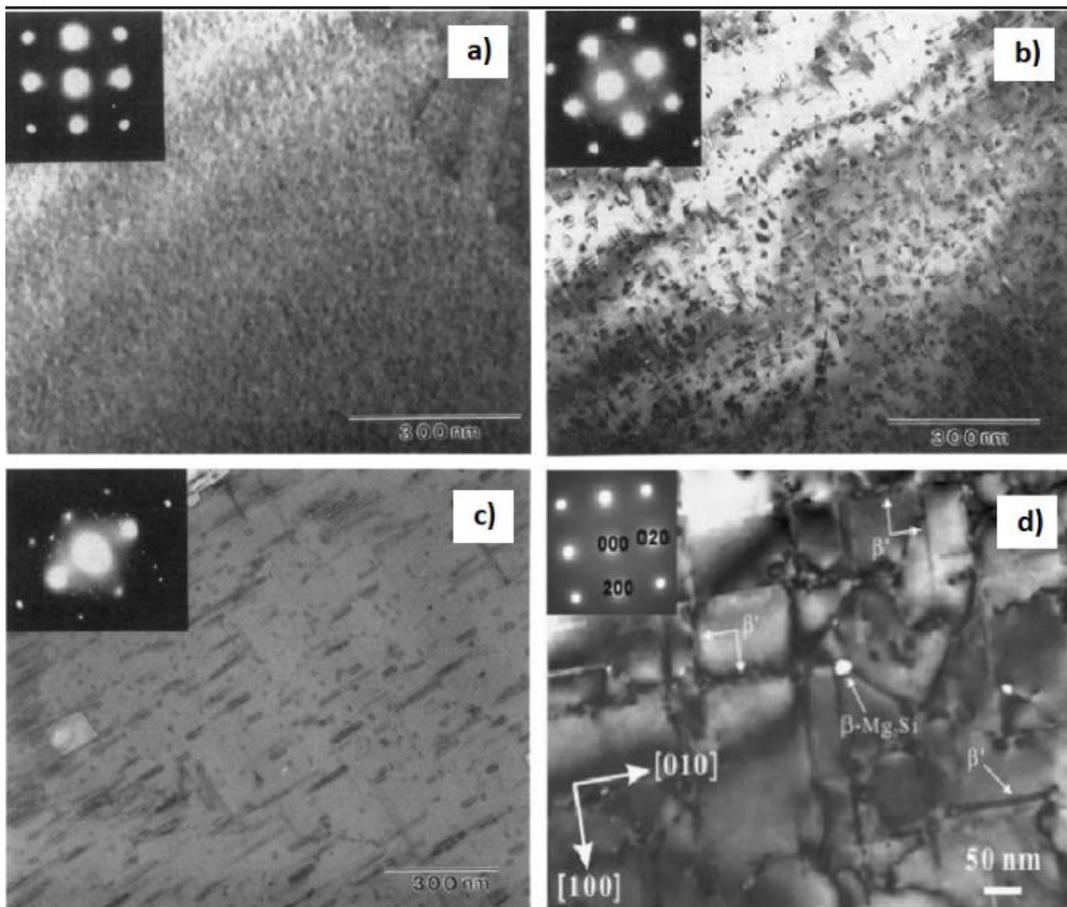
Figura 1. Precipitados endurecedores das diferentes fases: a) Zonas Guinier-Preston; b) Fase β' ; c) Fase β' (Dutta *et al.*, 1991); d) Fase β (Roven *et al.*, 2008).

Na figura 1 estão representadas as várias fases endurecedoras observadas por (Dutta *et al.*, 1991; Roven *et al.*, 2008). Segundo (Karabay, 2008), a sequência de precipitação para ligas Al-Mg-Si ocorre na respetiva ordem de:

Assim sendo, a sequência de precipitação para ligas Al-Si-Mg começa com a formação de zonas GP esféricas, que consistem num enriquecimento de átomos de Mg e Si. Após algum tempo de envelhecimento, as zonas GP alongam, tomando a forma de agulhas, criando precipitados β'' coerentes com a matriz. Dá-se, então, um crescimento desses precipitados em agulha, formando precipitados em forma de bastões semi-coerentes da fase β' e, finalmente, placas estáveis incoerentes com a matriz da fase β . Os precipitados vão crescendo conforme o aumento do tempo de envelhecimento (Emma e Salem, 2009).

A fase mais efetiva é a fase β'' , cujos precipitados coerentes finamente dispersos dificultam o movimento das deslocações. A fase β é composta por precipitados incoerentes com a matriz, de dimensões demasiado grandes, que dificultam a sua dispersão pela matriz. Esta fase corresponde a um sobreenvelhecimento que leva à perda de propriedades mecânicas obtidas nas fases anteriores. A sua formação resulta de temperaturas de envelhecimento artificial demasiado altas, durante tempos de envelhecimento demasiado longos.

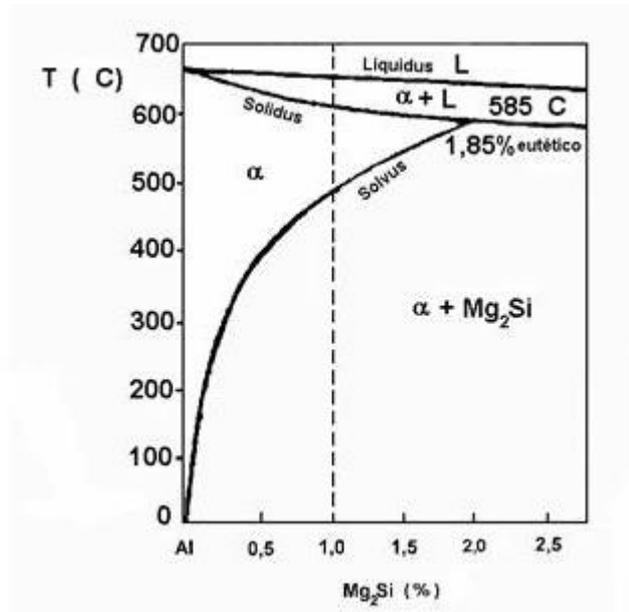
Figura 2. Diagrama pseudo-binário $Al - Mg_2Si$.

Durante o tratamento térmico de solubilização, a liga é sujeita a uma temperatura acima da linha solvus do diagrama pseudo-binário Al – Mg_2Si (figura 2), sendo mantida a essa temperatura de forma a solubilizar as fases Mg_2Si presentes na liga. Nesta região do diagrama, apenas existe a fase α em equilíbrio, composta por uma solução sólida de Al, Si e Mg. Após algum tempo, a liga é arrefecida bruscamente, de forma a evitar a formação da fase Mg_2Si , que ocorre abaixo da linha de solvus. Após solubilização, a liga é termodinamicamente instável, ocorrendo precipitação de fases $MgSi$. Este fenómeno é denominado envelhecimento natural, se ocorrer à temperatura ambiente, ou envelhecimento artificial se ocorrer a uma temperatura superior à temperatura ambiente.

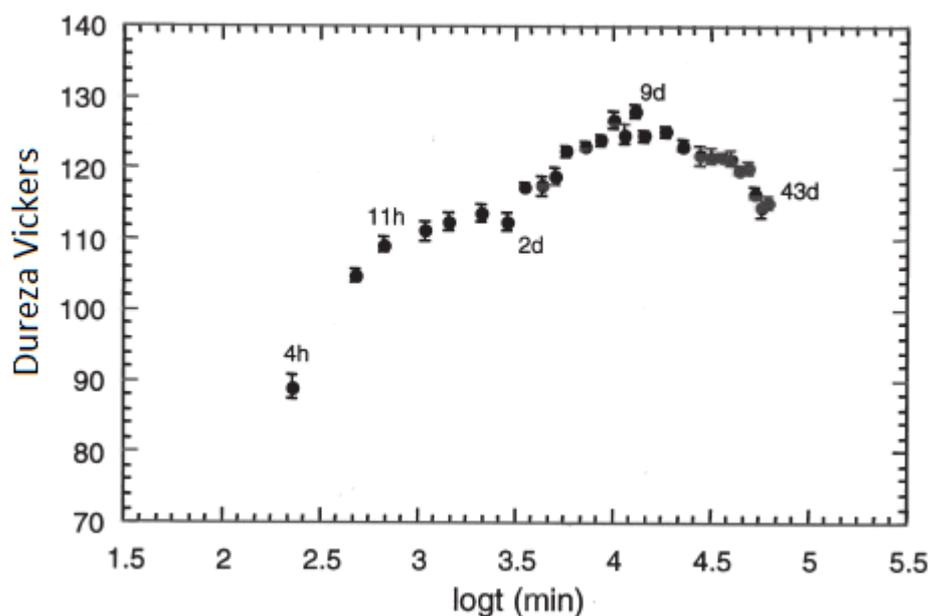
Figura 3. Dureza de Vickers após envelhecimento artificial a 150°C (Marioara *et al.*, 2001).

A figura 3 apresenta os valores de dureza da liga AA6082 observados por (Marioara *et al.*, 2001), após tratamento de solubilização de 540°C, durante 55 min, arrefecimento a água, à temperatura ambiente, e envelhecimento a 150°C. A dureza da liga aumenta uniformemente de 4 a 11h de envelhecimento, sendo que, após 11h, a dureza aumenta de forma muito mais lenta, até atingir o máximo de 128HV, após 2 dias. (Marioara *et al.*, 2001) observaram também que, após 4h de envelhecimento artificial, já era possível observar uma grande densidade de precipitados da fase β'' . Tal como o registado na medição de durezas, também o aumento do comprimento dos precipitados é mais lento entre as 11h e os 2 dias de envelhecimento.

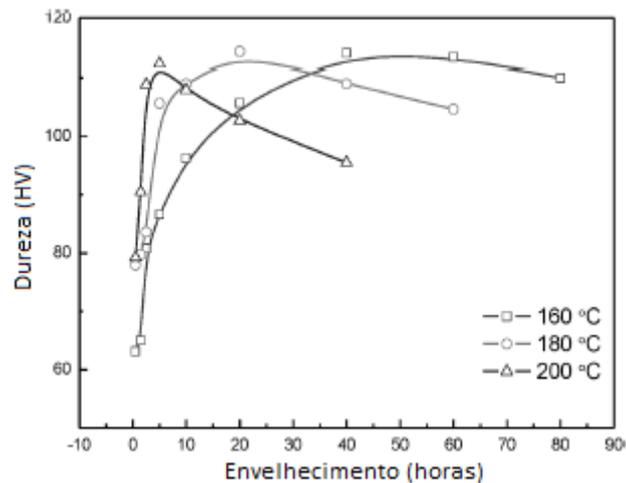
Figura 4. Efeitos do tempo e temperatura de envelhecimento na dureza da liga AA6061 (Polat *et al.*, 2013).

Na figura 4, estão apresentados os valores de dureza registados por (Polat *et al.*, 2013), após variarem o tempo e a temperatura de envelhecimento artificial, precedido de uma solubilização a 550°C, durante 2h. A dureza máxima foi registada ao fim de 40h a 160°C, sendo que, após solubilização, a liga apenas demonstrava 54HV de dureza. (Polat *et al.*, 2013) atribuíram estes resultados ao facto de que, mantendo a liga a 160°C durante 40h, a sua microestrutura foi refinada pelo tratamento, obtendo uma boa dispersão dos precipitados, sendo β'' a fase de endurecimento coerente, juntamente com aglomerados semi-coerentes de β (Mg₂Si). Concluiu também que, para temperaturas de envelhecimento maiores, a liga obtém aumentos de dureza em menores períodos de tempo de envelhecimento, pois a taxa de precipitação é mais rápida. Segundo (Emma e Salem 2009),

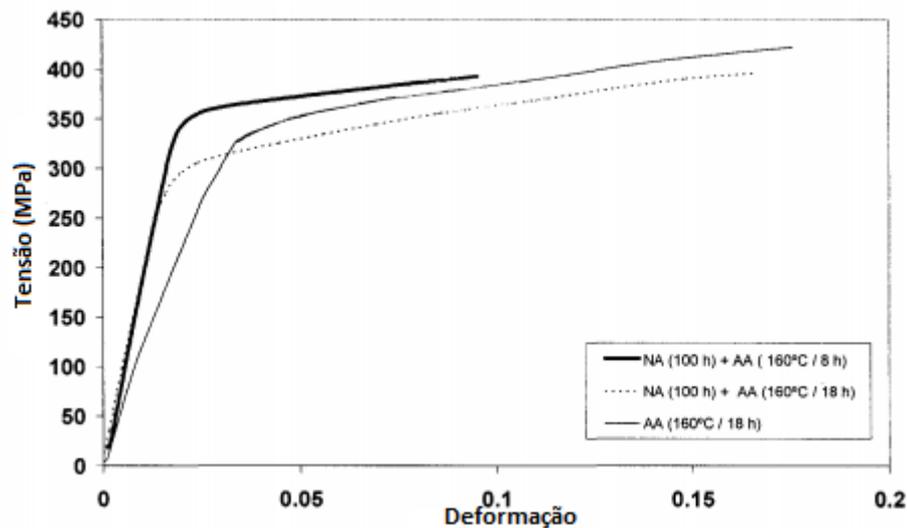
Figura 5. Influência do efeito o tempo de espera no envelhecimento artificial (El-Azim *et al.*, 2016).

O tempo de envelhecimento artificial necessário para atingir o pico do envelhecimento pode ser reduzido, sujeitando a liga a um tempo de espera à temperatura ambiente antes do tratamento de envelhecimento artificial (El-Azim *et al.*, 2016). Como representado nas curvas tensão-deformação da figura 5, (El-Azim *et al.*, 2016), ao aplicarem 100h de envelhecimento natural e 8h de envelhecimento artificial, obtiveram melhor comportamento à tração, quando comparado com apenas 18h de envelhecimento artificial. A influência do tempo de espera, é, no entanto, pouco consensual, uma vez que, os resultados para 18h de envelhecimento artificial, foram mais satisfatórios que, aplicar 100h de espera e 18h de envelhecimento artificial.

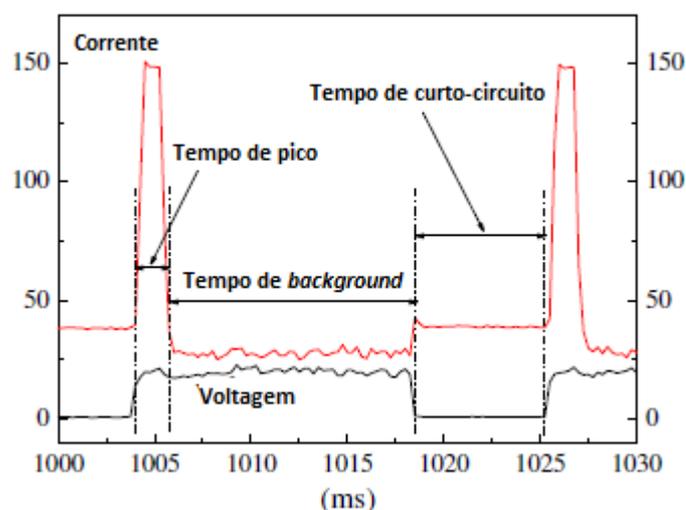
Figura 6. Ondas de corrente e voltagem do processo CMT (Feng *et al.*, 2009).

soldaduras com menor penetração (Pickin e Young, 2006). (Feng *et al.*, 2009) dividem o processo de deposição de cada gotícula em três fases (figura 6):

- Fase de corrente de pico, em que a voltagem do arco é mantida constante e correspondente a um pico de corrente que facilita o estabelecimento do arco elétrico, e, assim, o arame do eléctrodo é aquecido e uma gotícula formada;
- Fase de corrente em *background*, onde a corrente é diminuída abruptamente e mantida assim até acontecer o curto-circuito;
- Fase de curto-circuito, em que o arame do eléctrodo entra em contacto com o banho de fusão e a voltagem do arco é levada a zero, sendo enviado um sinal de retorno ao arame do eléctrodo, que recua deixando uma gotícula pela ação da gravidade. O arco elétrico é novamente estabelecido e o ciclo repete-se.

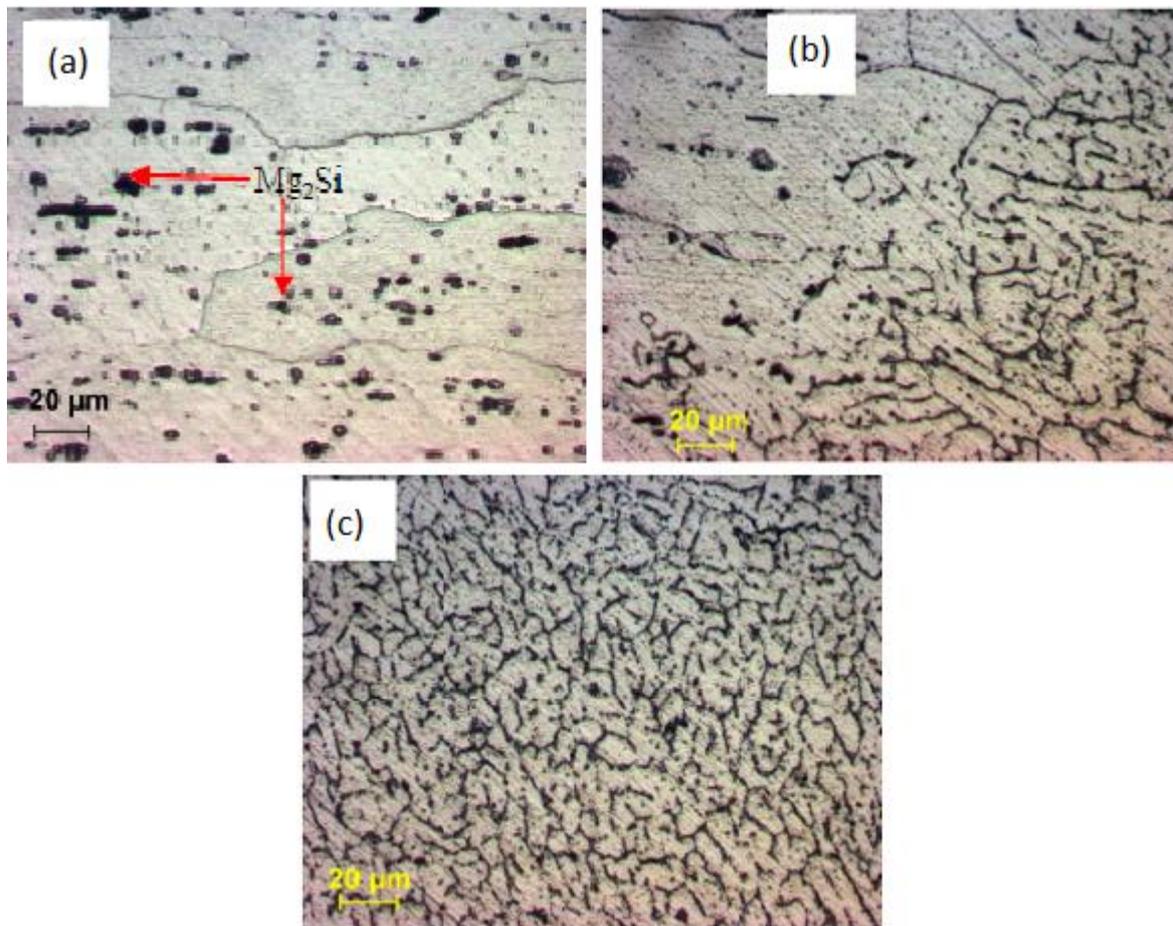
Figura 7. Microestrutura de soldadura CMT (a) Metal base, AA6061 - T6 (b) Zona parcialmente fundida (c) Zona fundida (Othman *et al.*, 2011).

Na figura 7, estão representadas micrografias das diferentes zonas microestruturais observadas após soldadura CMT (Othman *et al.*, 2011). Na zona do metal base (MB), os grãos são alongados com partículas de Mg_2Si (figura 7.a). Na zona afetada pelo calor (ZAC), as fronteiras de grão dissolvem-se na zona parcialmente fundida ao longo da linha de fusão (figura 7.b). É também na ZAC que devido às altas temperaturas, se dá a recristalização do grão que fica mais refinado. Na zona fundida (ZF), os grãos colunares apresentam estrutura dendrítica (figura 7.c).

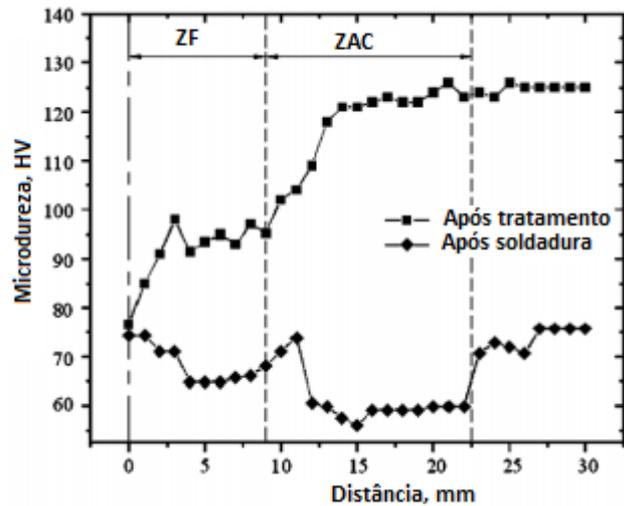
Figura 8. Evolução da Microdureza, antes e, após tratamento térmico (Ambriz *et al.*, 2010).

Na figura 8, estão representados os valores de dureza obtidos por (Ambriz *et al.*, 2010), após soldadura e, posteriormente, após tratamento térmico. Após soldadura a ZF apresenta valores de dureza superiores aos da ZAC. Após tratamento térmico, a dureza da ZAC é superior aos da ZF. Os autores atribuíram a menor dureza da ZAC após soldadura, a sobreenvelhecimento da liga. (Ambriz *et al.*, 2010) observaram ainda que após os tratamentos térmicos, ocorreu endurecimento por precipitação na ZF, uma vez que, o seu valor de dureza aumentou. Os autores registaram Mg proveniente da liga AA6061 presente na soldadura, o que por sua vez, a tornou sensível ao tratamento térmico, formando de precipitados endurecedores β'' . A dureza na ZF aumentou com o aproximar da linha de fusão, havendo por isso, uma densidade menor de precipitados com o aproximar do centro de soldadura. Estes resultados vão ao encontro dos estudos de (Pérez *et al.*, 2016), que, também, associaram o aumento da dureza na soldadura, à diluição de Mg, que dá à soldadura a possibilidade de formar precipitados endurecedores.

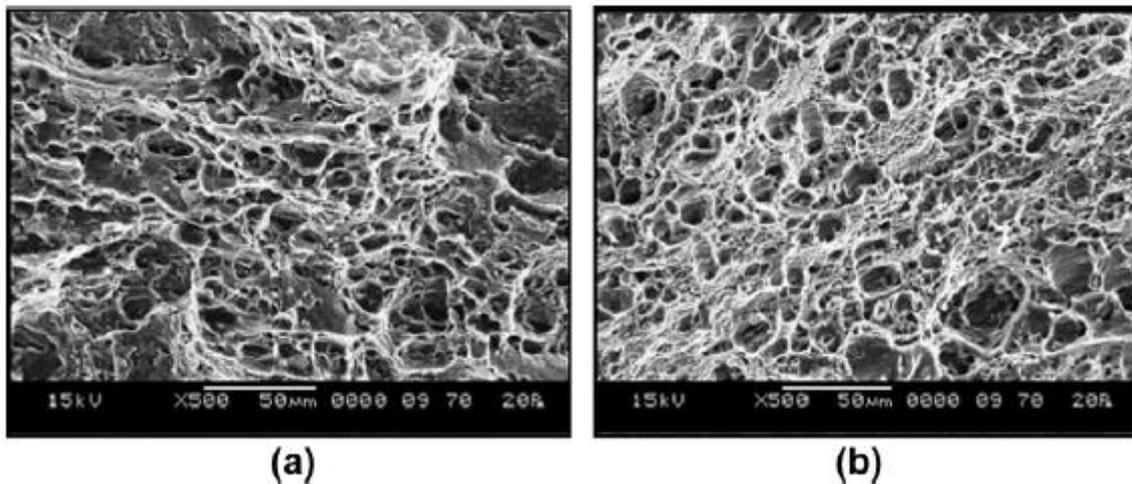
Figura 9. Fractografias SEM do centro de soldadura das amostras: (a) após soldadura, (b) após tratamentos térmicos (Ahmad e Bakar, 2011).

(Ahmad e Bakar, 2011) observaram também através de fractografias SEM (figura 9) que as amostras após tratamento térmico registaram menor tamanho de grão e menos espaçamento entre grãos. Durante os ensaios de tração todas as amostras partiram na ZAC, concluindo que é a zona mais fraca das amostras.

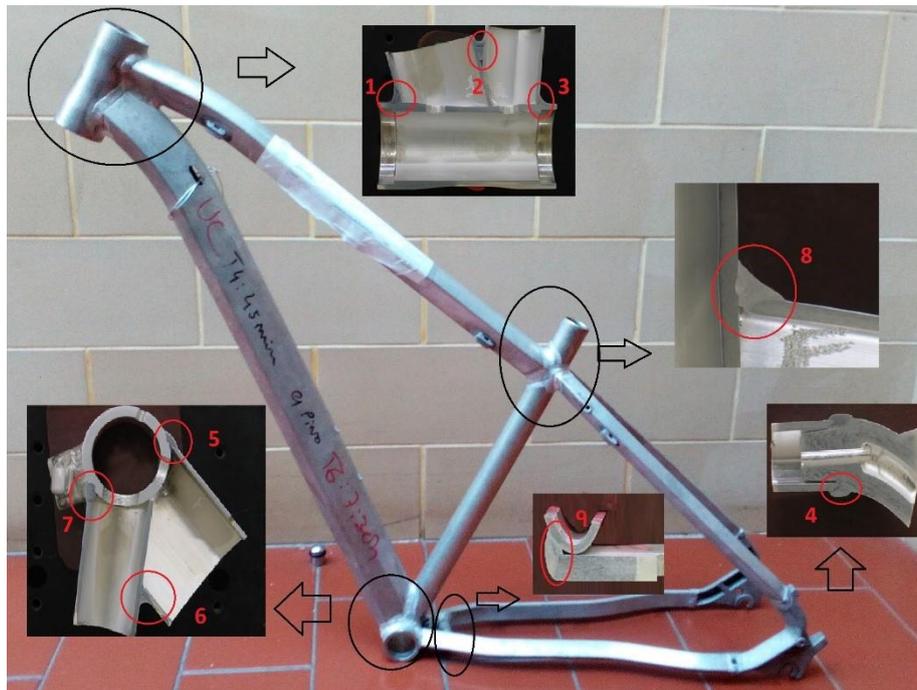
Figura 10. Legenda das ligações analisadas.

O trabalho experimental teve início com o corte dos quadros na zona das ligações. Foram retiradas amostras de diferentes zonas do quadro, conforme se ilustra na figura 10. Estudaram-se as soldaduras nas zonas do tubo de direção (soldaduras 1, 2, 3), *dropouts* (soldadura 4), caixa de pedaleiro (soldaduras 5, 6, 7), tubo do selim (soldadura 8) e reforço (soldadura 9). A preparação metalográfica das amostras consistiu em operações de desbaste, polimento e de ataque químico, para revelação da microestrutura das zonas de ligação e regiões adjacentes. As operações decorreram na seguinte ordem:

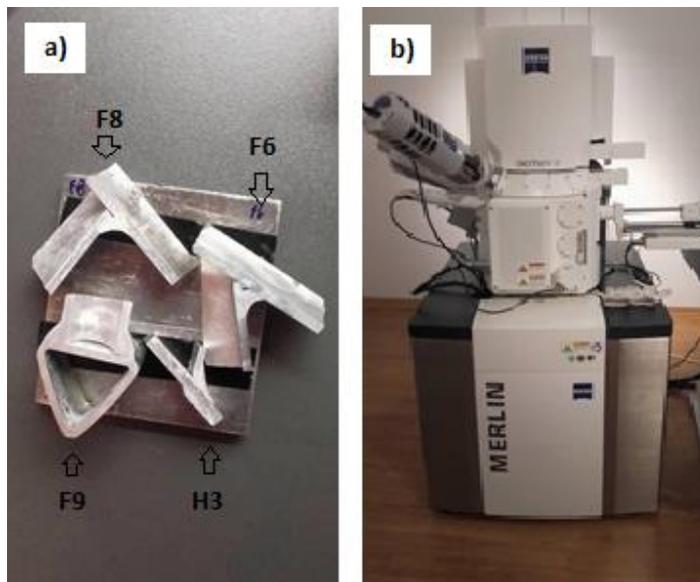
Figura 11. (a) Amostras analisadas por SEM, (b) Zeiss Gemini 2.

Algumas amostras, com resultados insatisfatórios, bem como duas amostras com boa recuperação (figura 11.a) foram, posteriormente, analisadas por SEM/EDS, com recurso ao microscópio Zeiss Gemini 2 (figura 11.b). As amostras selecionadas foram retiradas da resina, após terem sido sujeitas, a um ligeiro polimento. Seguiu-se a limpeza das amostras através da ação de ultrassons. A visualização das amostras por SEM foi realizada no Instituto Pedro Nunes.

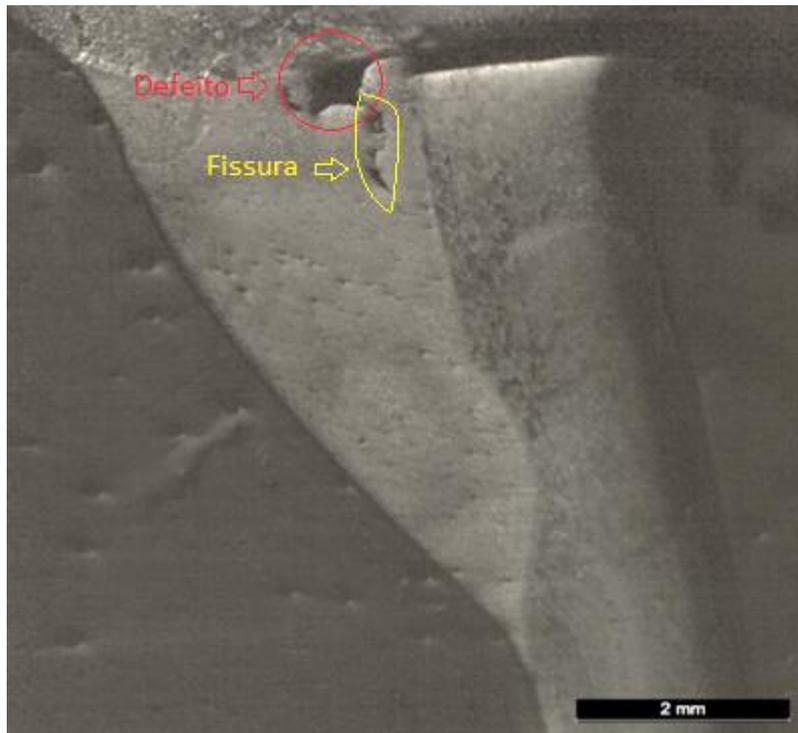
Figura 12. Defeito Macroscópico na soldadura 9 do quadro F(S0,45_EA7,30_24).

A análise macroestrutural também permitiu identificar defeitos macroscópicos nas soldaduras. Na figura 12 está representado um defeito encontrado na soldadura 9, junto à raiz da soldadura, do quadro F(S0,45_EA7,30_24), com 0,54mm de diâmetro, juntamente com uma fissura de 0,9mm de comprimento. Por sua vez, na figura 13, encontra-se ilustrado um defeito identificado, junto ao centro da soldadura 2, do quadro G(S1,30_EA6_8), com 0,75mm de comprimento e 0,32mm de largura. De acordo com o estudo de (Jha *et al.*, 2003), as tensões induzidas durante a soldadura, sob a forma de deformações contrativas, originaram os defeitos encontrados.

O alumínio líquido tem tendência a reter grandes quantidades de hidrogénio durante a solidificação. Durante a solidificação a solubilidade do hidrogénio diminui, o gás em excesso é libertado e, bolhas de hidrogénio ficam retidas, formando poros. No processo CMT, as baixas correntes utilizadas, bem como o gás de proteção, reduzem a formação de poros. No entanto, tal como registado no estudo de (Kumar *et al.*, 2016), ainda que em baixo número foram encontrados poros em todos os quadros analisados. Estes poros podem ser associados a uma diminuição na ductilidade. (Pérez *et al.*, 2016) diz que quando as amostras são sujeitas a tração, em torno dos poros ocorre concentração de tensões, que por sua vez limitam a ductilidade.

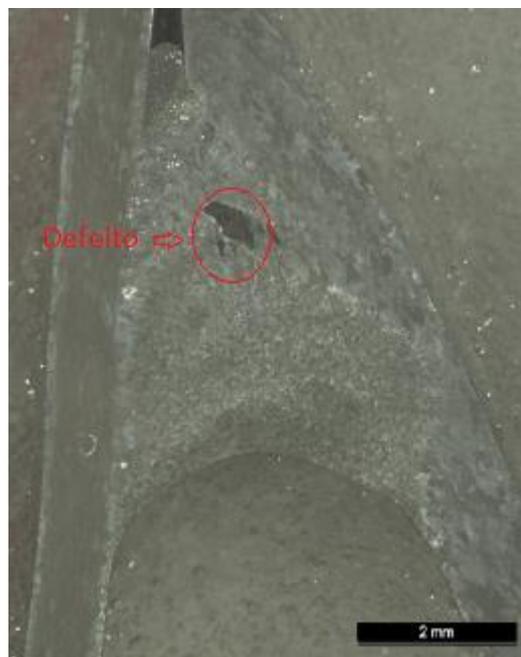
Figura 13. Defeito Macroscópico da soldadura 2 do quadro G(S1,30_EA6_8).

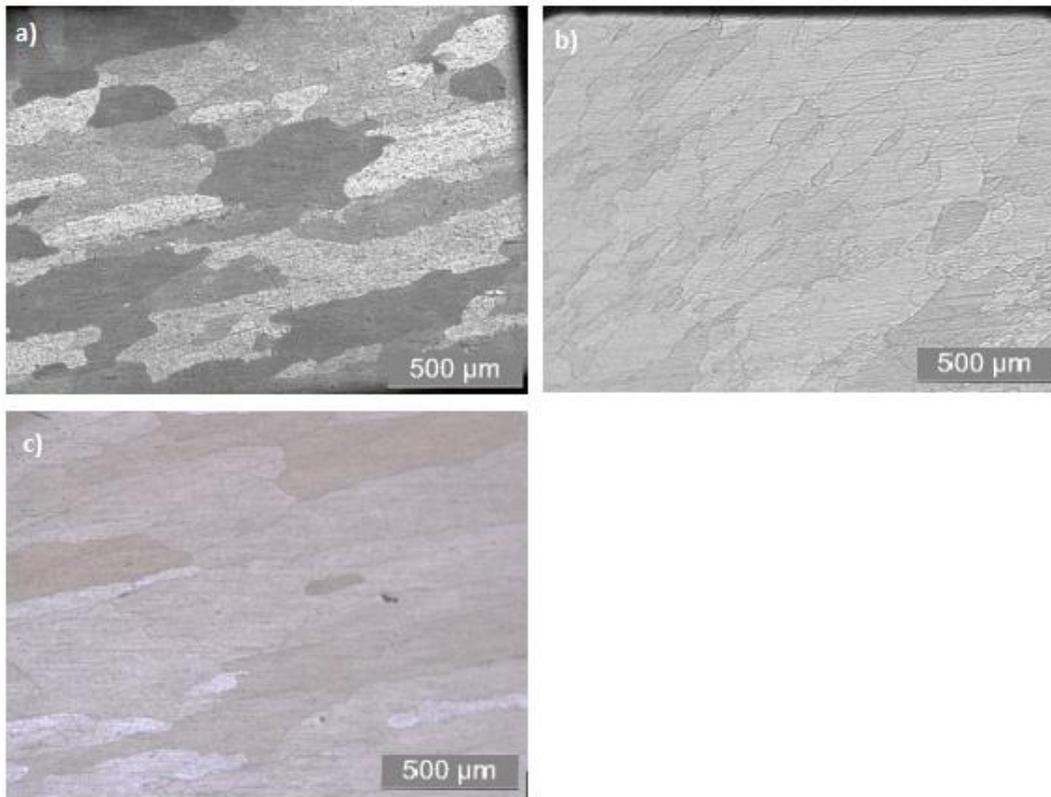
Figura 14. Micrografias representativas do MB para os quadros F(S0,45_EA7,30_24), G(S1,30_EA6_8) e H(S1,30_EA8_8), respetivamente a), b) e c).

artificial, tempo de espera entre têmpera e envelhecimento artificial e tempo de solubilização. Nas figuras 14, 15 e 16 estão apresentadas micrografias do MB, ZAC e ZF, respetivamente. Não foram encontradas alterações resultantes dos tratamentos térmicos nas micrografias obtidas, pois, com a ampliação aplicada, não é possível observar os precipitados formados durante a aplicação dos tratamentos térmicos.

Nas micrografias do MB (figuras 14.a), b), c)), os grãos são alongados segundo a direção de laminagem. Confirmando os resultados de (Miyazaki *et al.*, 1990; Rao *et al.*, 2008), foram também encontradas zonas de fissuração por liquação na ZAC dos quadros F(S0,45_EA7,30_24) e G(S1,30_EA6_8) (figura 15 a) e b)). A fissuração por liquação, ocorre durante a soldadura, quando a liga é aquecida acima da temperatura eutética. As transformações elásticas e plásticas geradas pelo processo de soldadura criam tensões residuais, que dão origem a fissuras. A linha de fusão é facilmente identificável pela contrastação entre as dendrites colunares formadas na ZAC e os grãos de tamanho bastante inferior do metal de adição AA4043 encontrados na ZF.

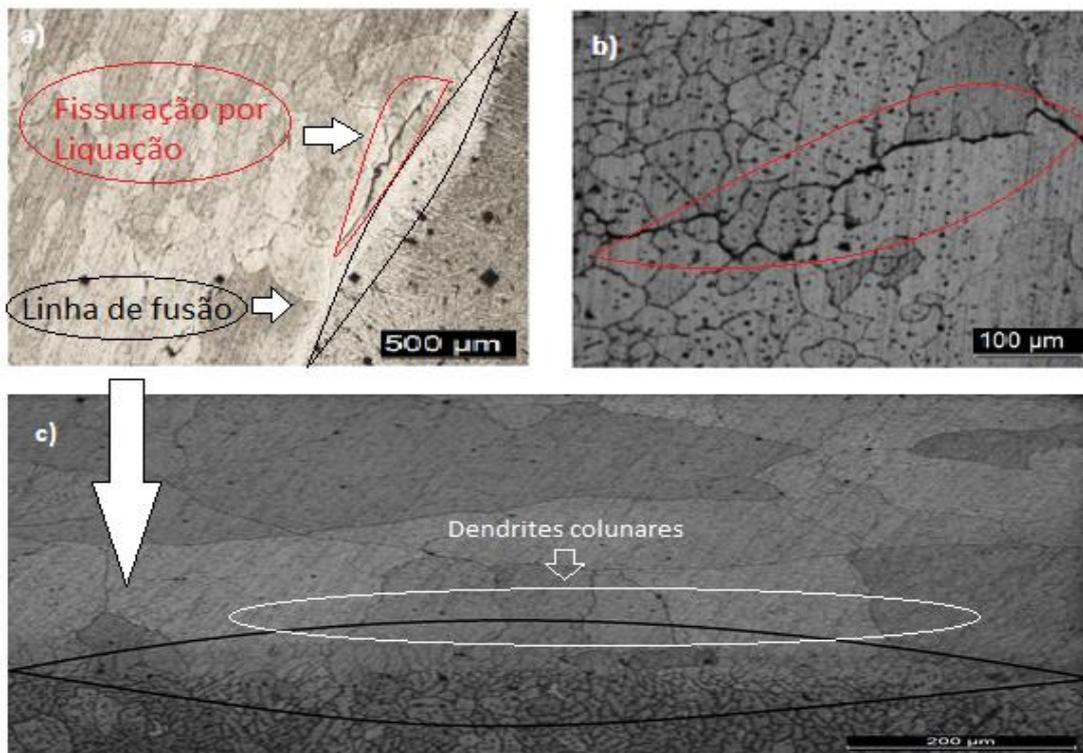
Figura 15. Micrografias representativas da ZAC, das soldaduras 6 do quadro F(S0,45_EA7,30_24), 7 do quadro G(S1,30_EA6_8) e 8 do quadro H(S1,30_EA8_8) respetivamente a), b) e c).

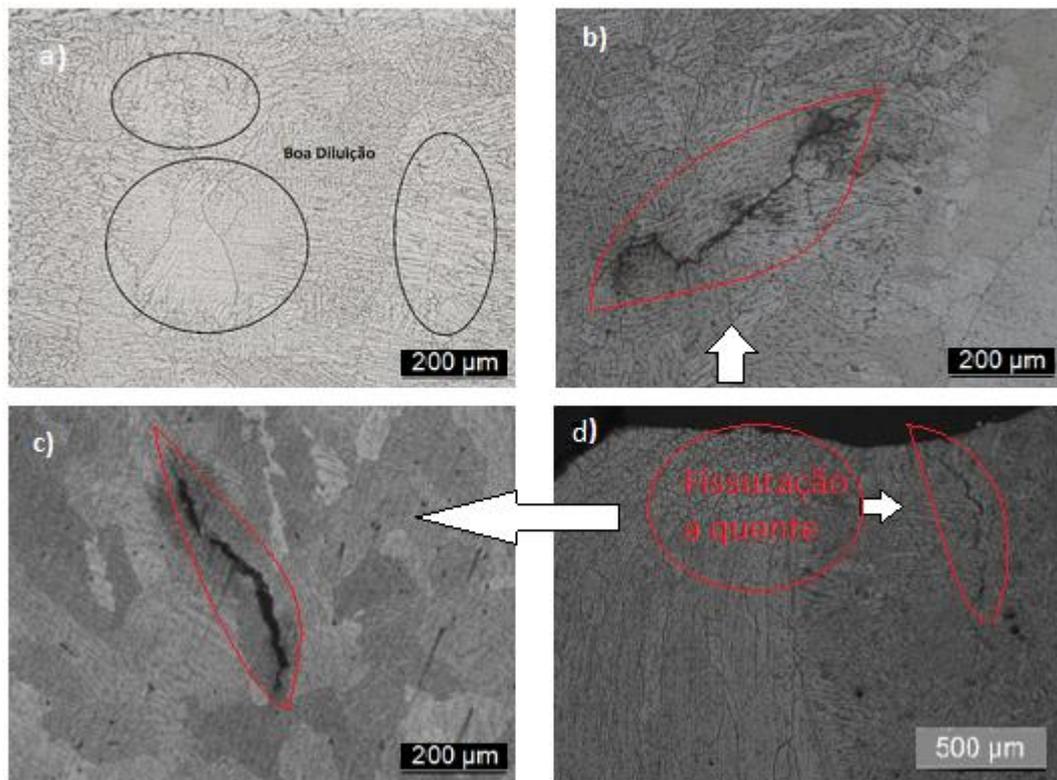
Figura 16. Micrografias representativas da ZF, soldadura 1 do quadro G(S1,30_EA6_8), soldadura 3 do quadro G(S1,30_EA6_8), soldadura 1 do quadro H(S1,30_EA8_8) e da soldadura 3 do quadro F(S0,45_EA7,30_24) respetivamente a), b), c) e d).

Na figura 16 a), a micrografia mostra claramente a diluição de grãos da liga AA6061 com o metal de adição AA4043. Os grãos da liga AA6061 são facilmente distinguíveis dos grãos do metal de adição AA4043, uma vez que possuem um tamanho bastante superior. Esta diluição da liga AA6061 com a liga AA4043 é responsável pela presença de Mg na ZF. Este elemento, juntamente com o Si presente na liga AA4043, forma os precipitados endurecedores na ZF. Nas figuras 16 b), c) e d) foram, ainda, encontradas algumas fissuras a quente em todos os quadros na ZF. Estas fissuras são formadas durante a solidificação, sendo provocadas pelas tensões provenientes da contração da soldadura. Podem estar relacionadas com a alta velocidade de soldadura do processo CMT.

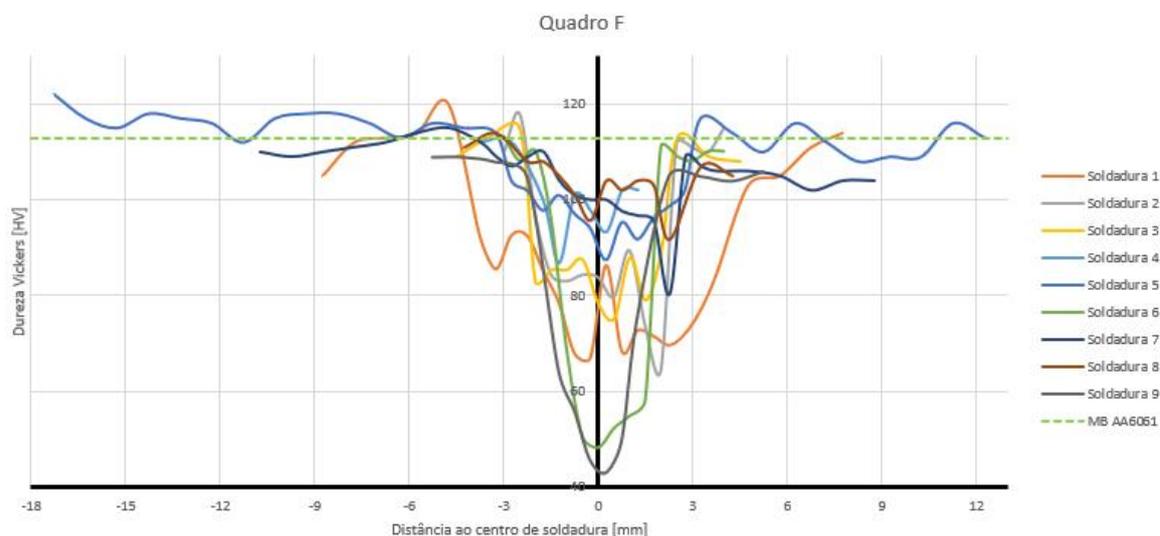
Figura 17. Perfis de dureza do quadro F(S0,45_EA7,30_24).

Na figura 17 estão ilustrados os perfis representativos da evolução dos valores de dureza, ao longo das diferentes zonas do quadro F(S0,45_EA7,30_24). Os valores médios obtidos para cada zona encontram-se apresentados na tabela 8. A figura 17 permite verificar uma acentuada diminuição de dureza na ZF, comparativamente ao valor de referência obtido para o MB. Concretamente, como se mostra na tabela 8, a dureza média na ZF é de $84,1HV_{0,2}$, o que corresponde a apenas 74,6% da dureza do MB. Imediatamente após a linha de fusão, os valores de dureza apresentam uma subida acentuada, sendo que a ZAC apresenta um valor médio de dureza de $111,74HV_{0,2}$. Esta subida da dureza deve-se ao facto do metal de adição AA4043, que se encontra apenas na ZF, não ser tratável termicamente, contrariamente ao AA60601.

Como se pode constatar pela análise da figura 17 e da tabela 8, foram encontradas soldaduras com valores de dureza bastante abaixo do esperado na ZF. As soldaduras 6 e 9 apresentam, respetivamente, valores médios de dureza de $61,3HV_{0,2}$ e $55,8HV_{0,2}$, que equivalem a 72,9% e 66,3% do valor médio de dureza na ZF deste quadro. O valor mínimo registado nessas soldaduras é de $48,4HV_{0,2}$ na soldadura 6, e $43,1HV_{0,2}$ na soldadura 9, valores próximos dos registados por (Polat *et al.*, 2013) antes do tratamento de envelhecimento. Esta ausência de recuperação, pode indicar a ausência de diluição dos metais AA6061 e AA4043, que leva à ausência de precipitados endurecedores nestas soldaduras. Confirmando o estudo de (Lei *et al.*, 2017), em todas as soldaduras, os valores mínimos de dureza encontram-se junto ao centro de soldadura. Este fenómeno é atribuído por (Ambriz *et al.*, 2010), à menor diluição, e conseqüente menor presença de AA6061 junto ao centro da soldadura, que origina valores de Mg mais baixos. Conseqüentemente, junto ao centro de soldadura existe uma menor quantidade de precipitados, cuja formação depende da presença de Mg e Si.

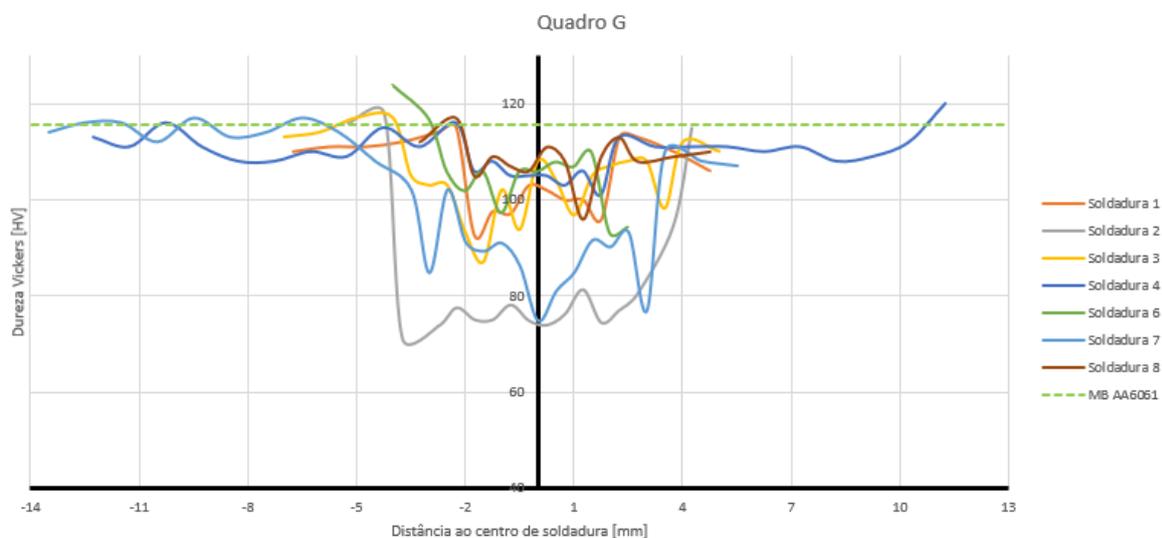
Figura 18. Perfis de dureza do quadro G(S1,30_EA6_8).

As figuras 18 e 19 ilustram os perfis representativos da evolução dos valores de dureza, ao longo das diferentes zonas dos quadros G(S1,30_EA6_8) e H(S1,30_EA8_8), respetivamente. Tal como no quadro F(S0,45_EA7,30_24), é possível verificar uma acentuada diminuição de dureza na ZF, comparativamente aos valores de referência obtidos para o MB. Os quadros G(S1,30_EA6_8) e H(S1,30_EA8_8) obtiveram uma dureza média na ZF de $97,5HV_{0,2}$ e $90,1HV_{0,2}$, respetivamente, o que demonstra uma maior recuperação de propriedades no quadro G. Este valor é contrário ao esperado, uma vez que, tal como no MB, seria expetável que com maior tempo de envelhecimento, se obtivessem melhores propriedades na ZF. Este fenómeno pode estar relacionado, com taxas de diluição dos metais AA6061 e AA4043 diferentes para estes quadros. A diferença na taxa de diluição afeta diretamente a recuperação da liga, uma vez que, o Mg, necessário para a formação dos precipitados endurecedores, apenas se encontra no AA6061. A ausência da soldadura 9 no quadro G(S1,30_EA6_8), é também um fator a tomar em conta. Em ambos os quadros

Tal como o registado no quadro F(S0,45_EA7,30_24), diretamente após a linha de fusão os valores de dureza apresentam subidas acentuadas. Os valores de dureza registados para a ZAC nos quadros G(S1,30_EA6_8) e H(S1,30_EA8_8) são respetivamente $113,4HV_{0,2}$ e $117,1HV_{0,2}$. Esta subida de dureza é, novamente, justificada pelo facto de o metal de adição AA4043, que se encontra apenas na ZF, não ser termicamente tratável. É também de notar que, tal como na zona do MB, o quadro H(S1,30_EA8_8) obteve valores de dureza superiores. Novamente, pode ser justificado pela maior presença e melhor distribuição de precipitados endurecedores das fases β'' e β' .

Pela análise das figuras 18 e 19, pode-se constatar que tal como no quadro F(S0,45_EA7,30_24), duas soldaduras apresentaram valores de dureza na ZF bastante inferiores às restantes soldaduras, o que leva a concluir que não houve recuperação de propriedades em algumas amostras. Contrariamente ao quadro F(S0,45_EA7,30_24), a soldadura 6 obteve boas propriedades em ambos os quadros G(S1,30_EA6_8) e H(S1,30_EA8_8).

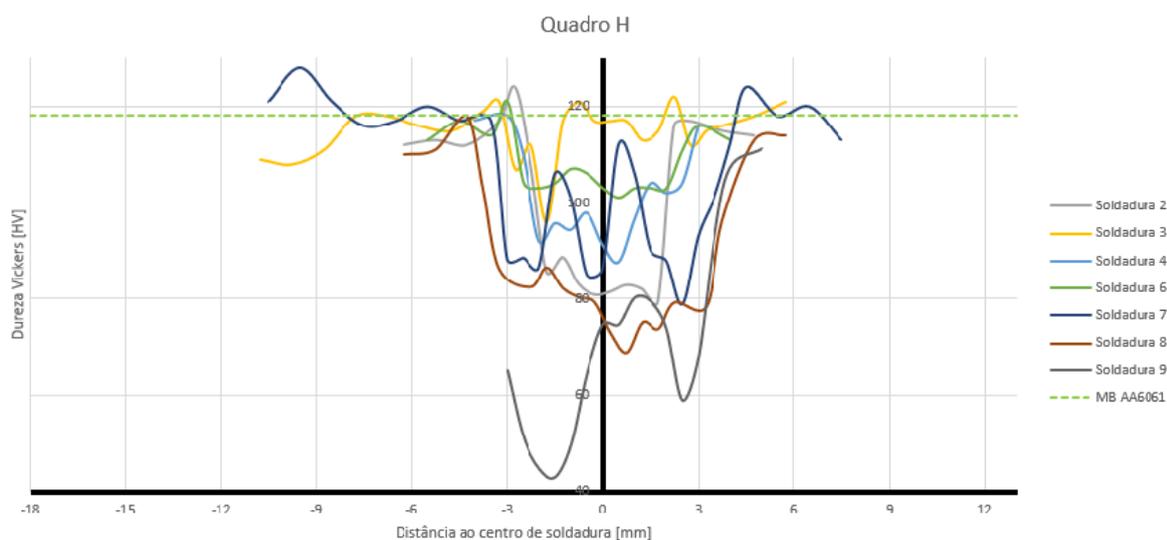
Figura 19. Perfis de dureza do quadro H(S1,30_EA8_8).

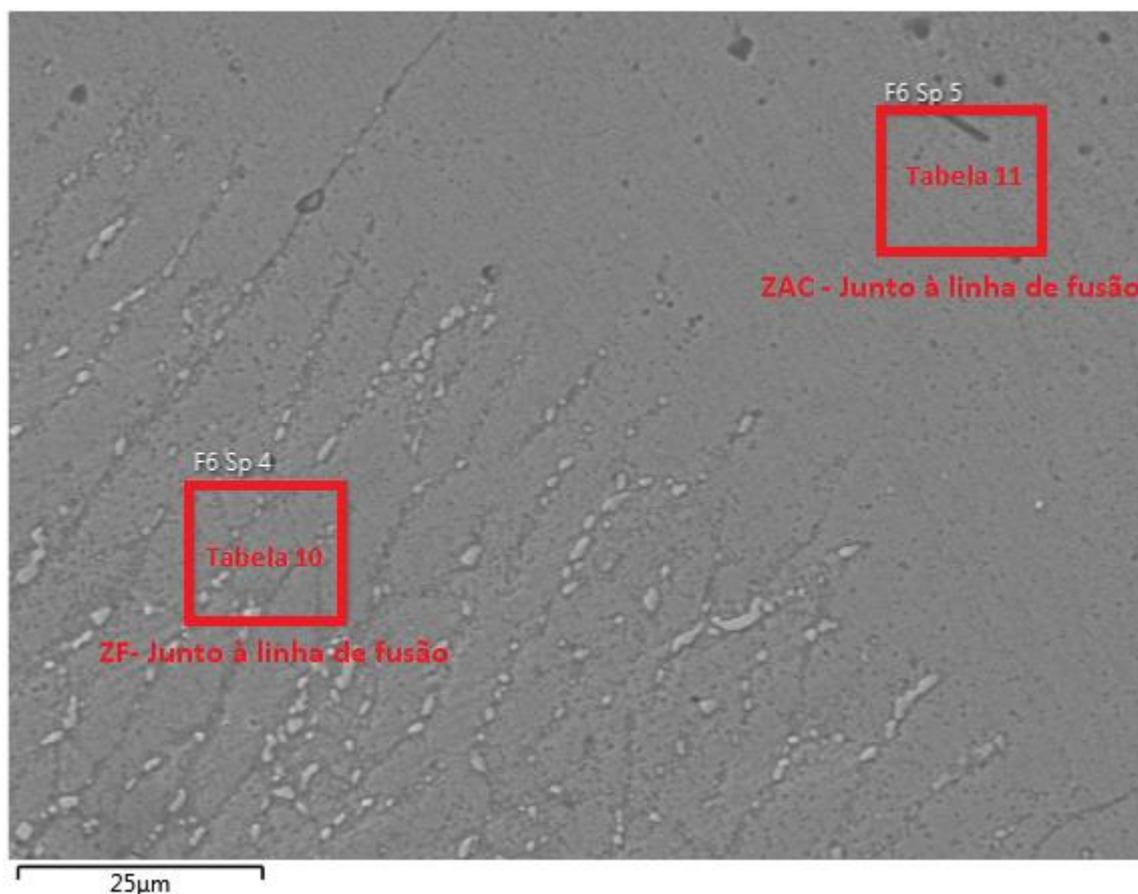
Figura 20. Área analisada nas tabelas 10 e 11.

das soldaduras na ZF, junto ao centro de soldadura e junto à linha de fusão, e na ZAC, logo após a linha de fusão, respetivamente. A figura 20 representa a área analisada nas tabelas 10 e 11.

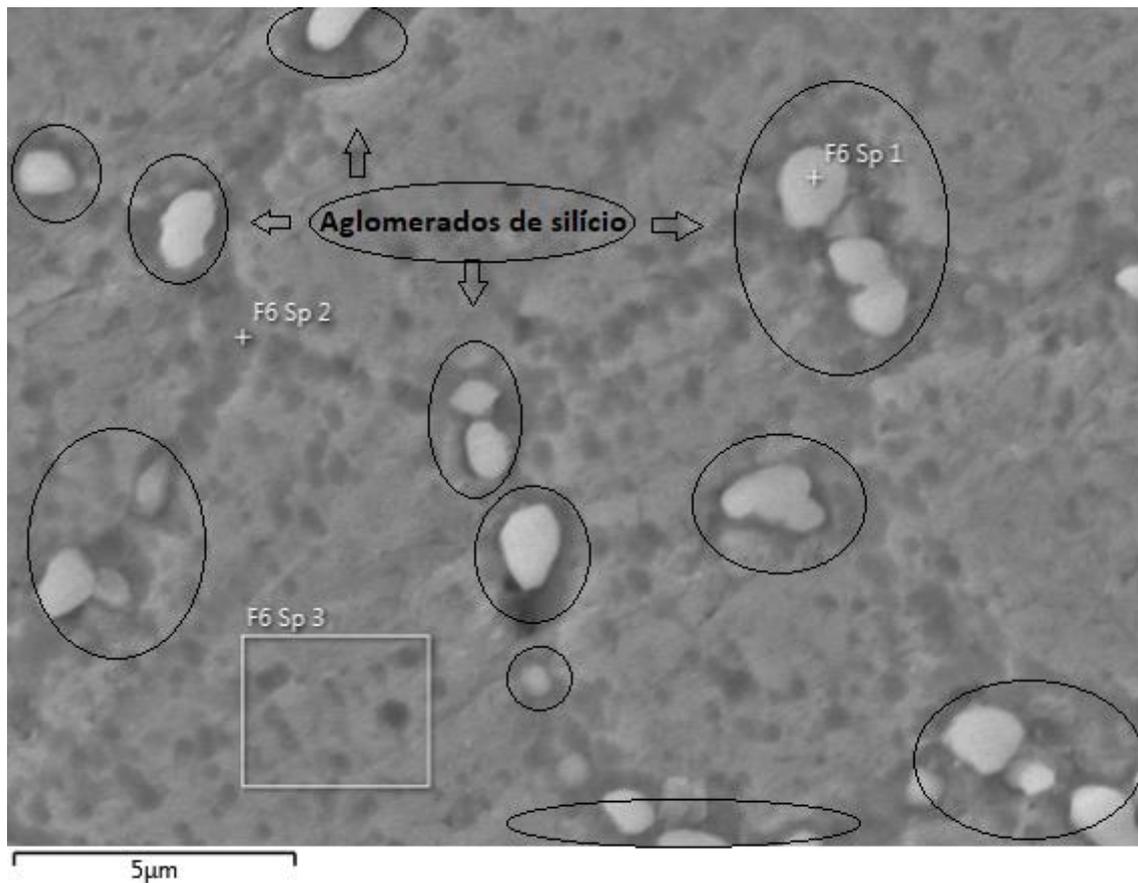
Figura 21. Micrografia SEM de aglomerados de silício nas fronteiras de grão da ZF, da soldadura 6 do quadro F(S0,45_EA7,30_24).

Da análise SEM foi também possível observar, que a maior parte do silício na ZF se encontra em aglomerados formados, durante a solidificação, nas fronteiras de grão. Na figura 21 está apresentada uma micrografia SEM dos aglomerados de silício encontrados nas fronteiras de grão, na ZF, bem como a sua composição química na figura 22. Como referido na análise macroestrutural, a presença de contaminantes durante o processo de soldadura deu origem a porosidades que limitam a ductilidade da soldadura. Na figura 23 encontra-se uma micrografia SEM de porosidade, formada durante a solidificação, devido à presença de hidrogénio que, durante a solidificação ficou retido. Também na figura 23, é possível verificar fissuração intergranular, proveniente da contração da soldadura durante a solidificação.

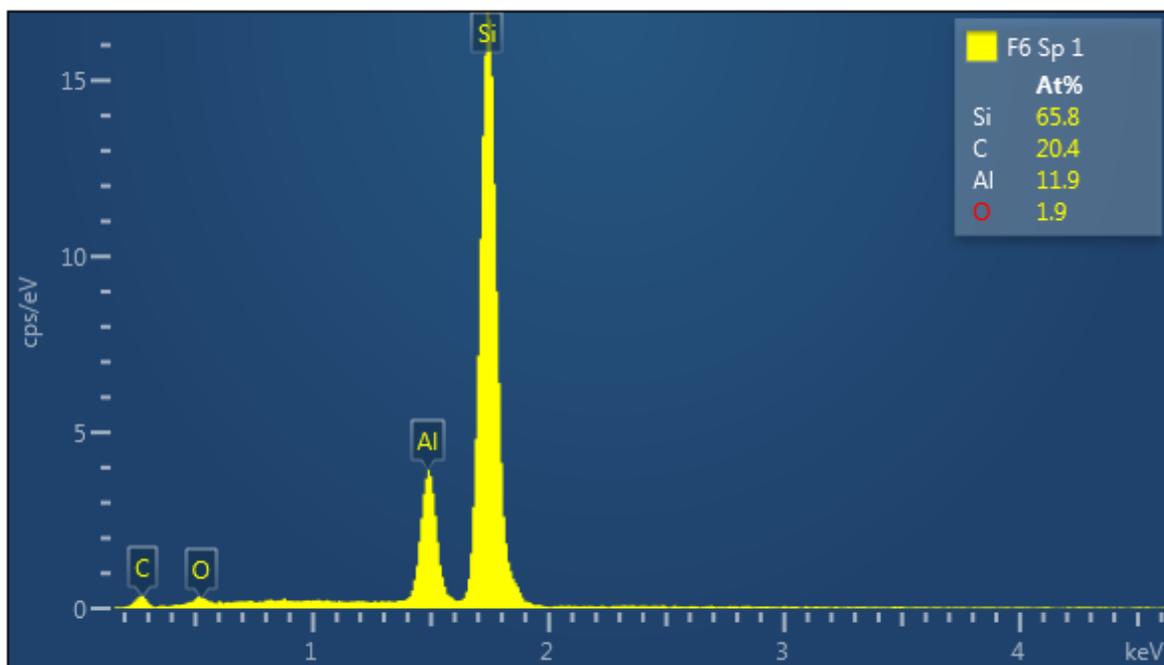
Figura 22. Composição química dos aglomerados de silício nas fronteiras de grão da ZF, da soldadura 6 do quadro F(S0,45_EA7,30_24).

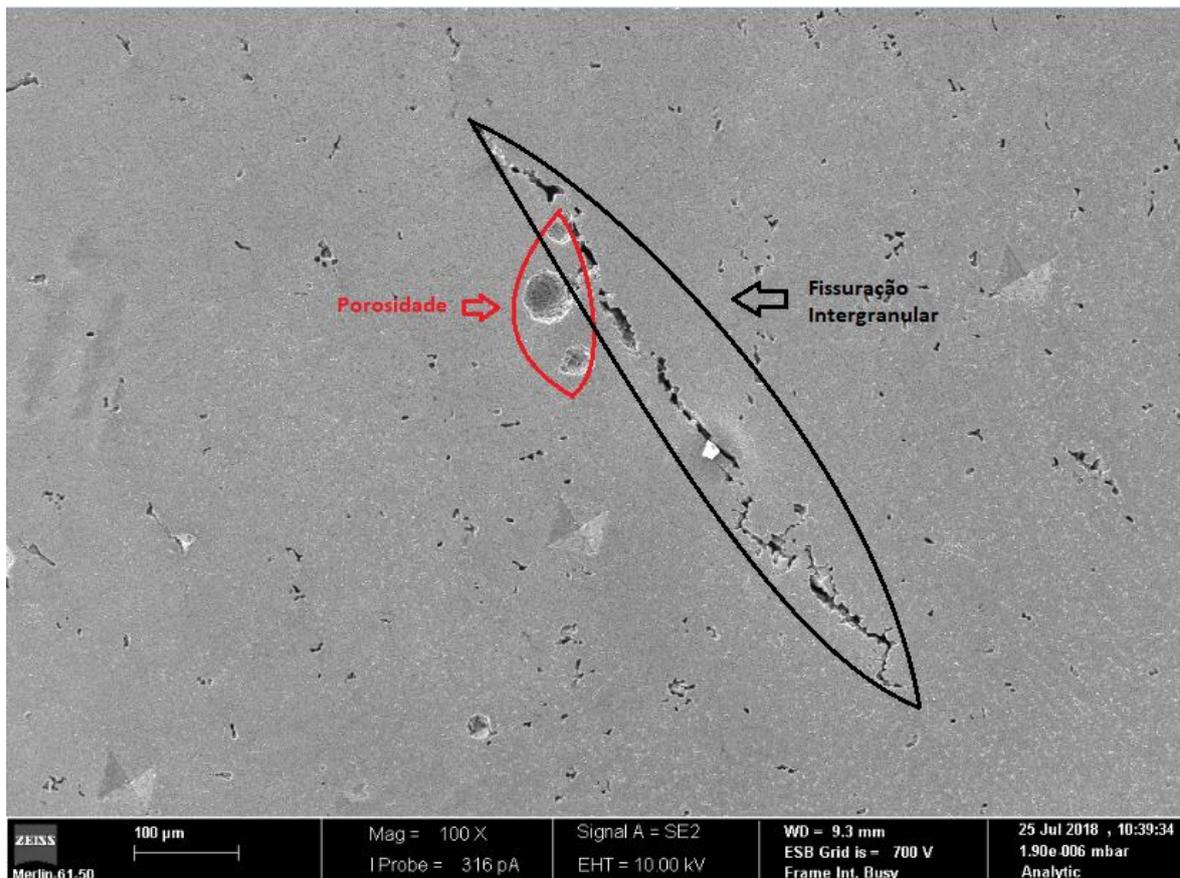
Figura 23. Micrografia SEM de fissuração a quente e porosidade na ZF.

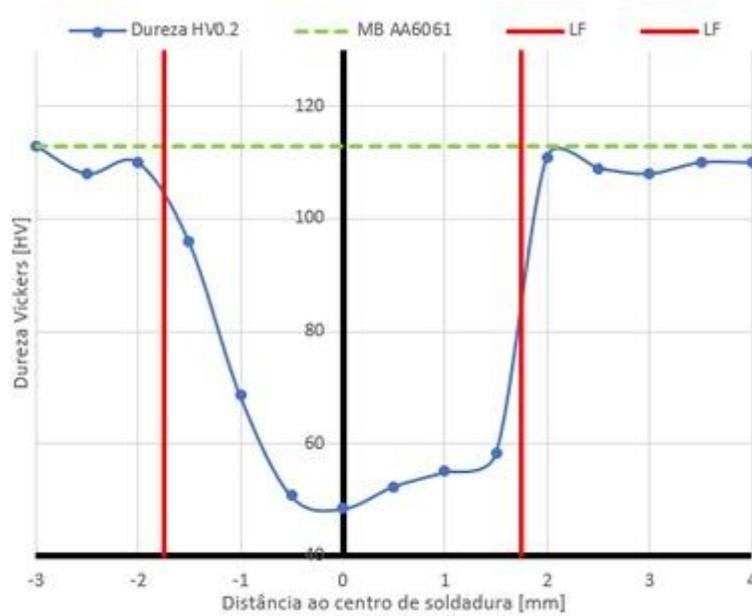
Figura 24. Perfil de dureza da soldadura 6 do quadro F(S0,45_EA7,30_24).

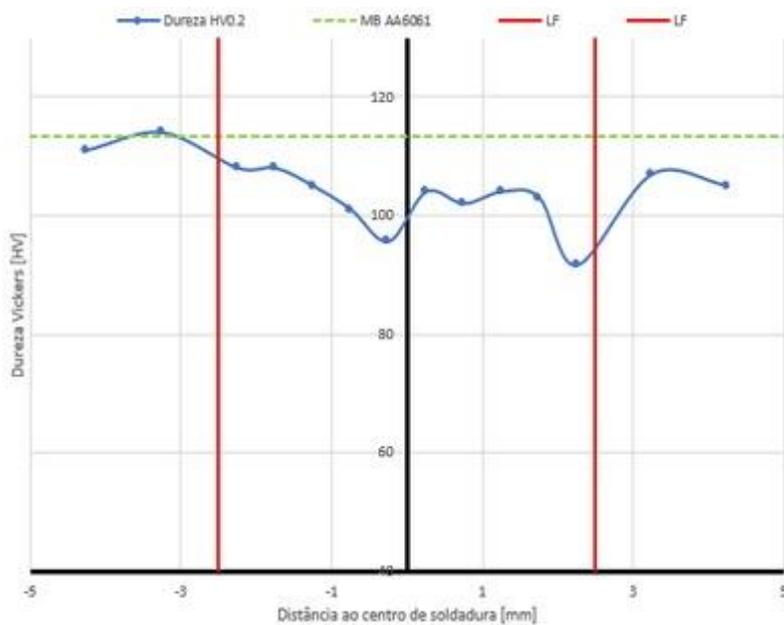
Figura 25. Perfil de dureza da soldadura 8 do quadro F(S0,45_EA7,30_24).

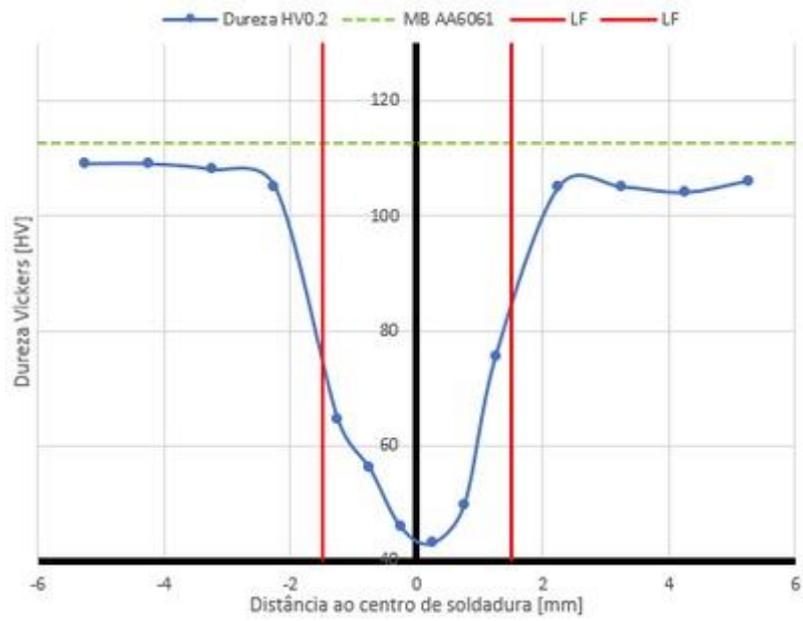
Figura 26. Perfil de dureza da soldadura 9 do quadro F(S0,45_EA7,30_24).

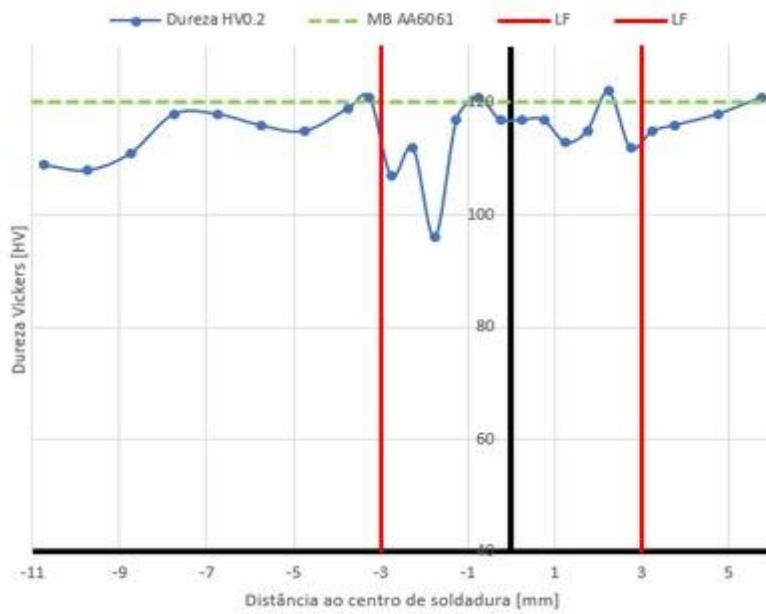
Figura 27. Perfil de dureza da soldadura 3 do quadro H(S1,30_EA8_8).
