Tratamento térmico de soldadura robotizada CMT na liga AA6061-T4

Dissertação apresentada para a obtenção do grau de Mestre em Engenharia
Mecânica na Especialidade de Projeto Mecânico

Heat treatment of CMT robotic welding in AA6061-T4 alloy

Triangle's Cycling Equipment S.A.

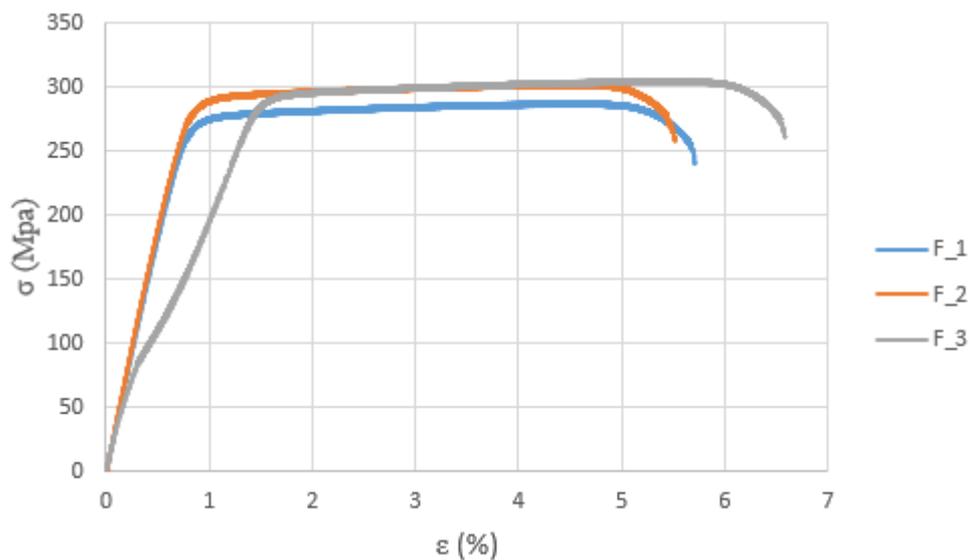
Figura 28. Provetes testados do quadro F(S0,45_EA7,30_24).

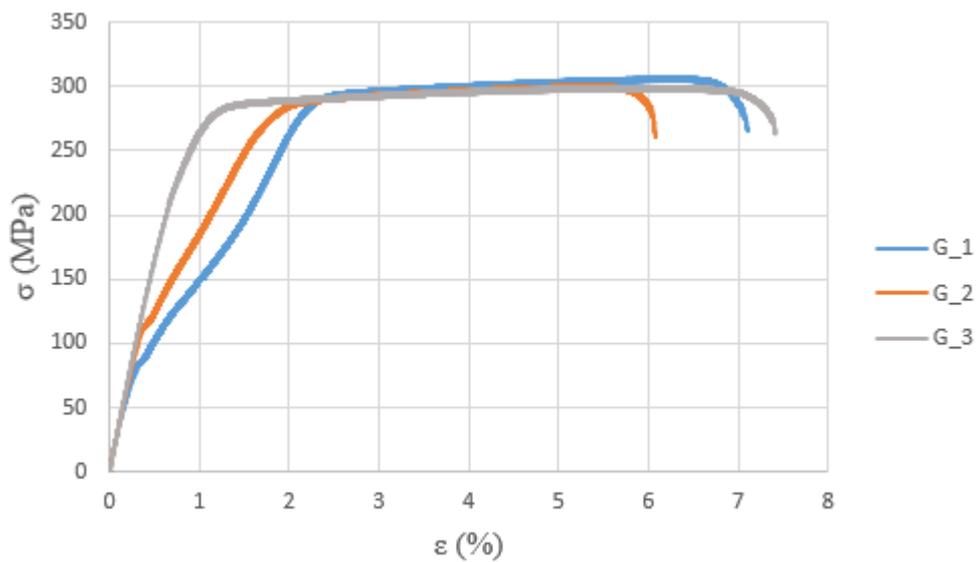
Figura 29. Provetes testados do quadro G(S1,30_EA6_8).

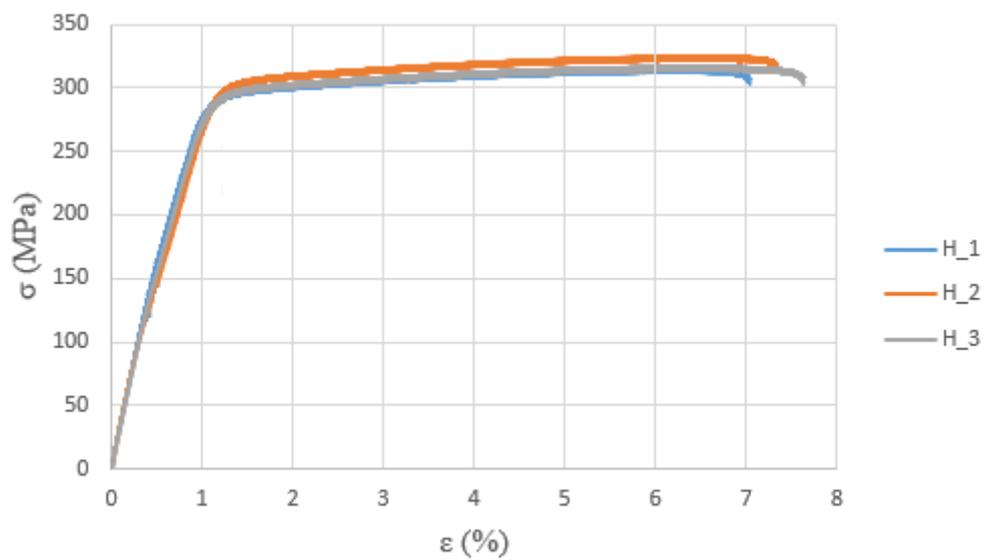
Figura 30. Quadros testados do quadro H(S1,30_EA8_8).
