FCTUC FACULDADE DE CIÊNCIAS
E TECNOLOGIA
UNIVERSIDADE DE COIMBRA

DEPARTAMENTO DE
ENGENHARIA MECÂNICA

Avaliação do dano de placas de carbono epóxico submetidas a impacto

Dissertação apresentada para a obtenção do grau de Mestre em Engenharia
Mecânica na Especialidade de Energia e Ambiente

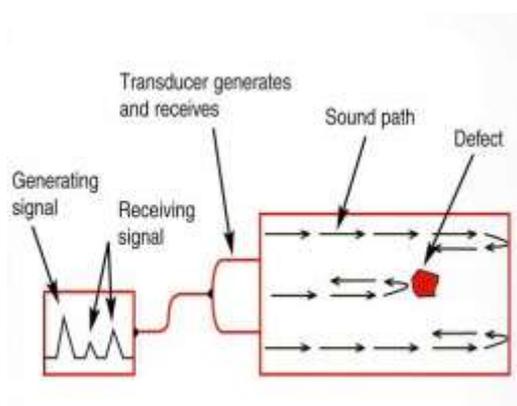
Na técnica de pulso-eco são recebidos sinais provenientes do defeito e do fundo da peça a ser inspeccionada, como se mostra na figura 2.1

Figura 2.1- Trajecto do sinal em pulso-eco

No caso de o sistema funcionar em pulso-eco, o sinal recebido é a parte do sinal emitido que foi reflectido pelo defeito, caso não hajam outras reflexões de sinal. Por outro lado, quando o sistema funciona em transmissão, o sinal recebido é a parte do sinal que atravessou toda a espessura do material e chegou ao transdutor que está a receber o sinal, podendo também ser recebidos sinais duplamente reflectidos, por exemplo, um sinal que seja reflectido pela superfície inferior da peça e volte a ser reflectido pela superfície superior.

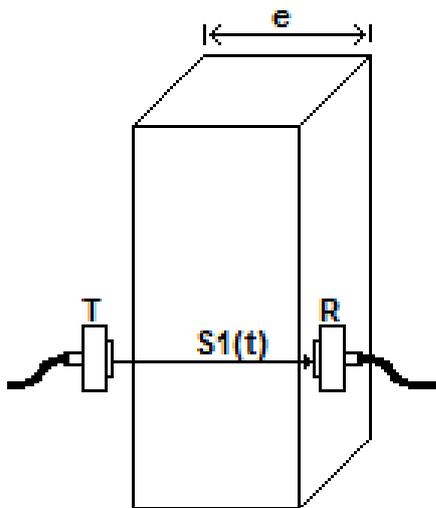
Através das figuras 2.2 a e b podemos ter uma ideia de como se processa a inspeção feita pelo método de C-Scan em transmissão.

Figura 2.2a- Sistema em transmissão

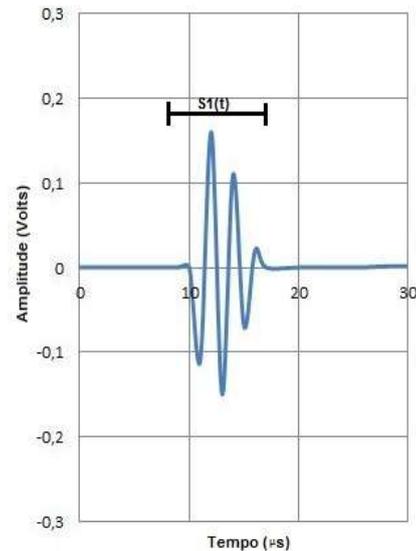
Figura 2.2b- Sinais recebidos em transmissão

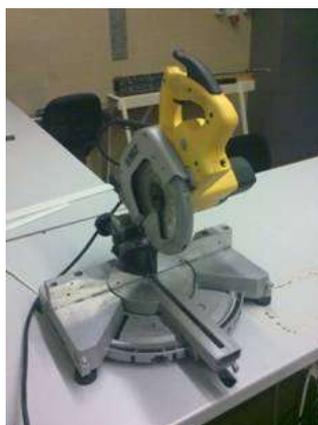
Para efectuar o corte das placas foi utilizada uma serra de disco com rebordo diamantado e com ranhuras representada na figura 3.1.

Figura 3.1 - Serra de disco de dentes diamantados

A utilização de ranhuras serve para que ocorra dissipação de calor durante o processo de corte, sendo que o rebordo diamantado se utiliza para tentar que o corte fique o

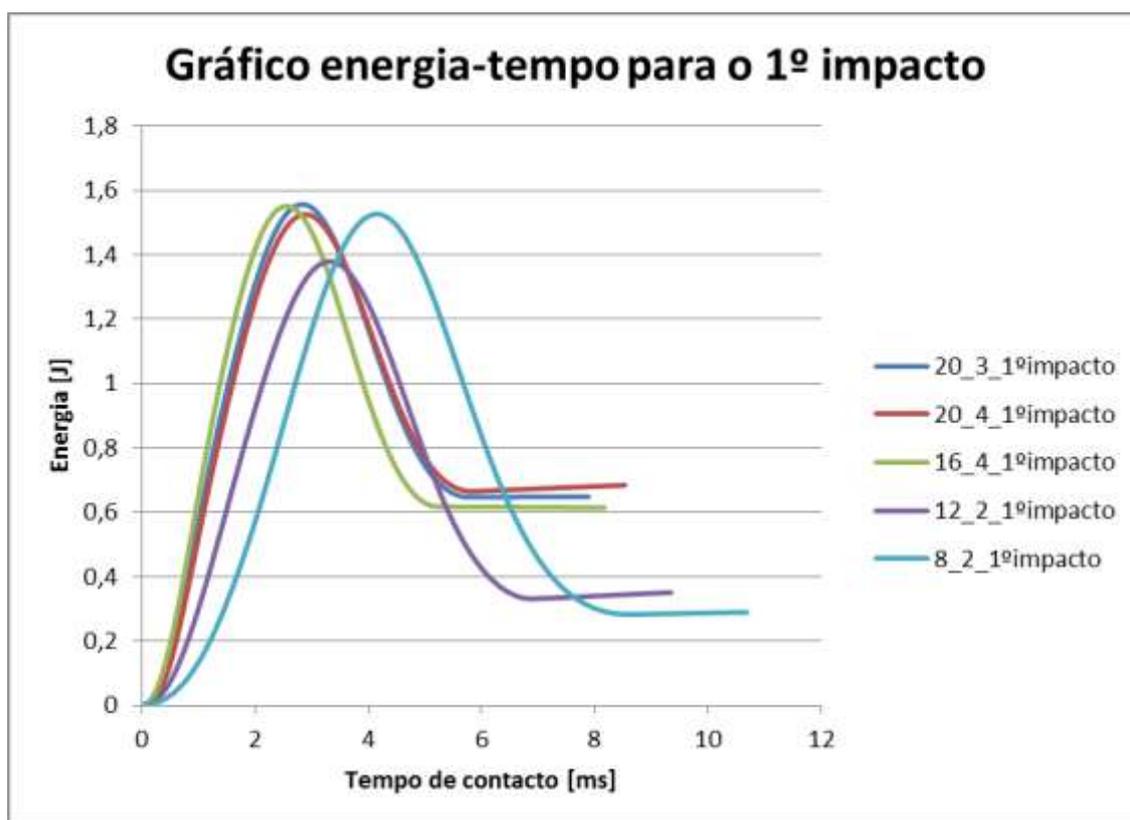
Podemos ver no gráfico da figura 4.1, a variação da energia ao longo do primeiro ensaio de impacto para cada uma das placas em estudo. Este gráfico apresenta três zonas distintas, sendo elas uma primeira zona em que a energia cresce até atingir o valor máximo, uma segunda zona onde ocorre um decrescimento da energia aplicada à

Figura 4.1 - Gráfico energia-tempo

Quanto maior for a energia dissipada maior vai ser a energia absorvida pela placa e aqui, como seria de esperar a placa “8_2”, que apresenta o menor número de camadas, é precisamente a que apresenta o maior valor de energia dissipada, o que também se verifica no gráfico da figura 4.1. Inversamente, uma das placas com o maior número de camadas, neste caso a placa “20_4” com 20 camadas, é a que apresenta o menor valor de energia dissipada, logo é a que absorve a maior percentagem de energia durante o impacto.

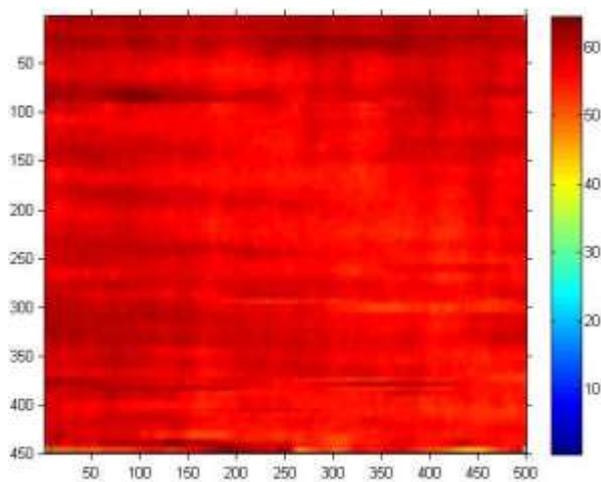
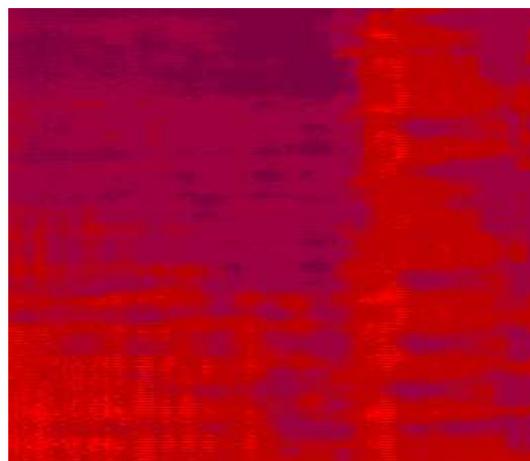
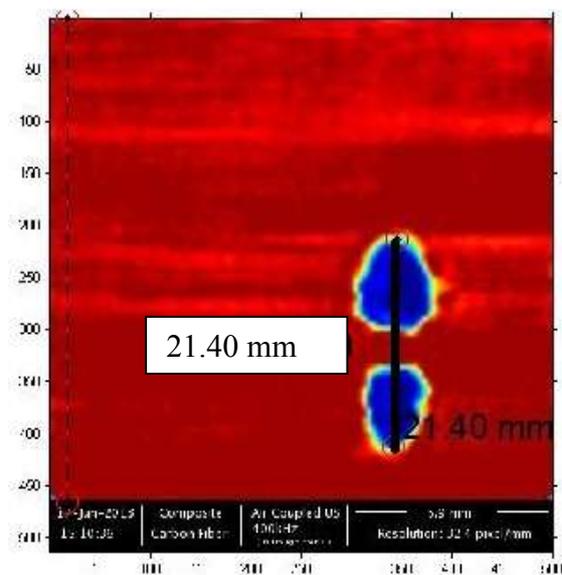
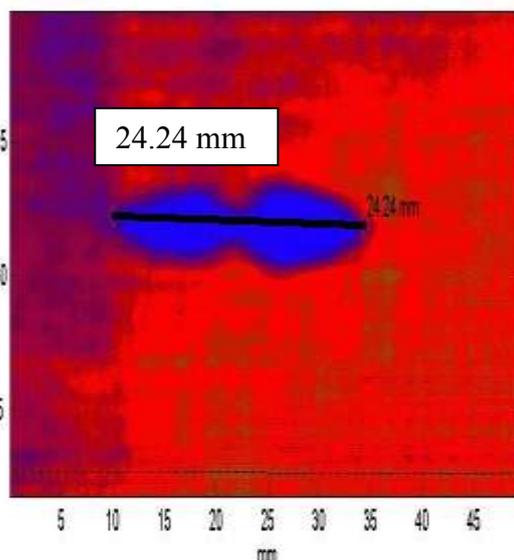
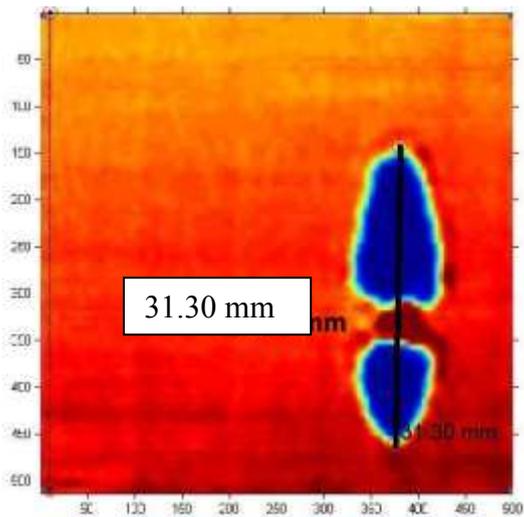
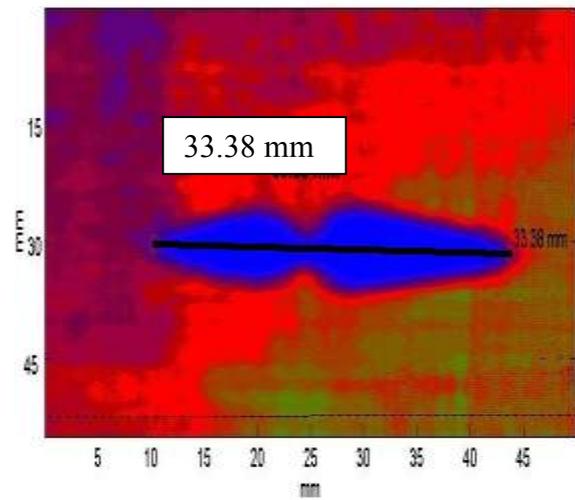
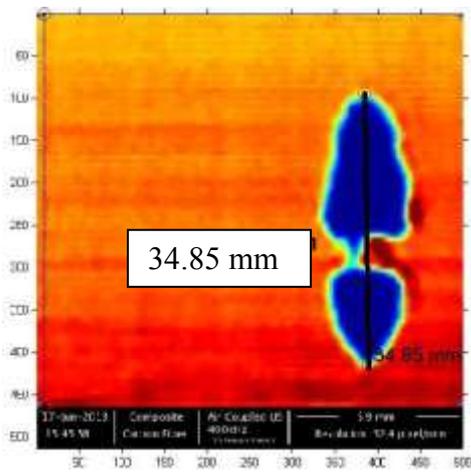
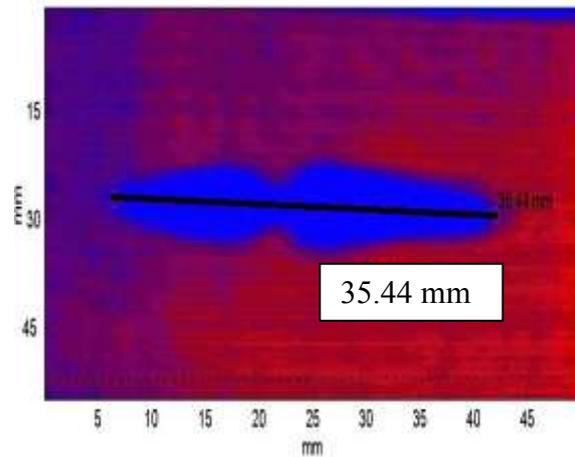
Através das figuras 4.2 a 4.9 relativas à placa “8_2”, sendo as figuras 4.3, 4.5, 4.7 e 4.9 relativas ao sistema de C-Scan no ar e as figuras 4.2, 4.4, 4.6 e 4.8 relativas ao

sistema de C-Scan por imersão, podemos observar um aumento do dano após cada impacto na placa, podendo reparar também que o tamanho de defeito apresentado na imagem obtida por C-Scan no ar é um pouco mais pequeno do que o tamanho do defeito relativo ao mesmo impacto na mesma placa analisado pelo sistema de C-Scan por imersão. Esta pequena discrepância já era expectável, uma vez que o sistema de C-Scan no ar funciona com uma frequência mais baixa do que o sistema de C-Scan por imersão e, como tal, tem uma menor capacidade de detecção de defeitos. No entanto, esta diferença é pequena, sendo que o sistema apresenta imagens com boa resolução.

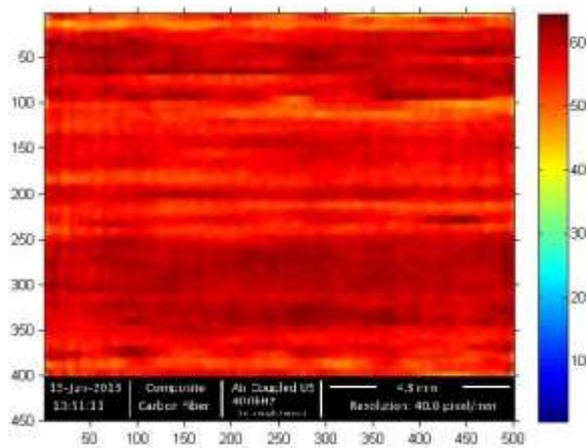
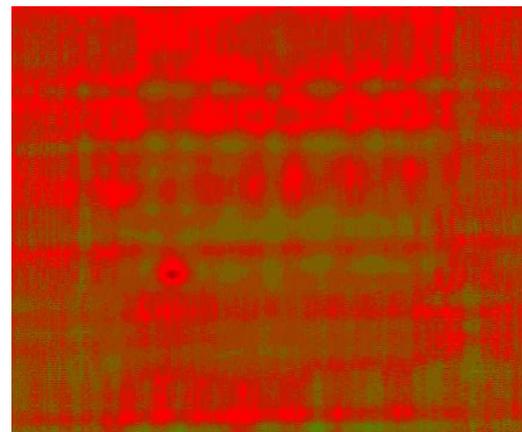
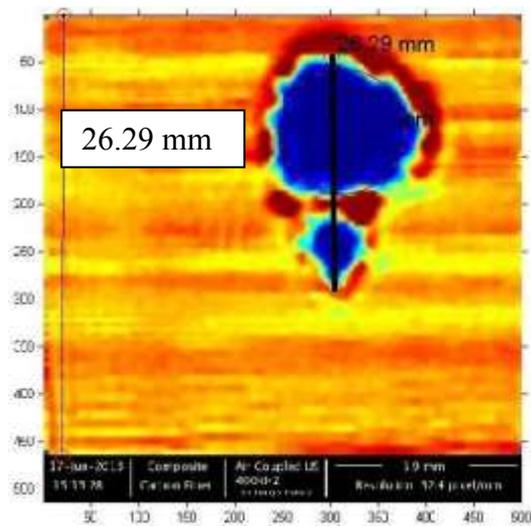
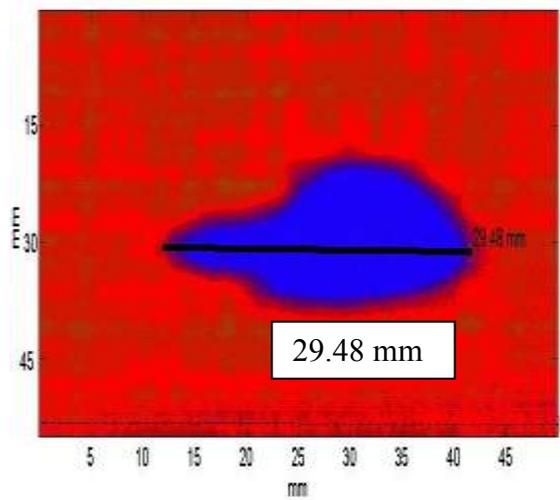
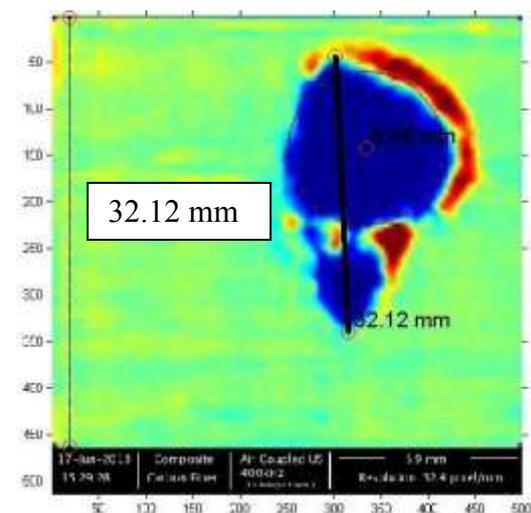
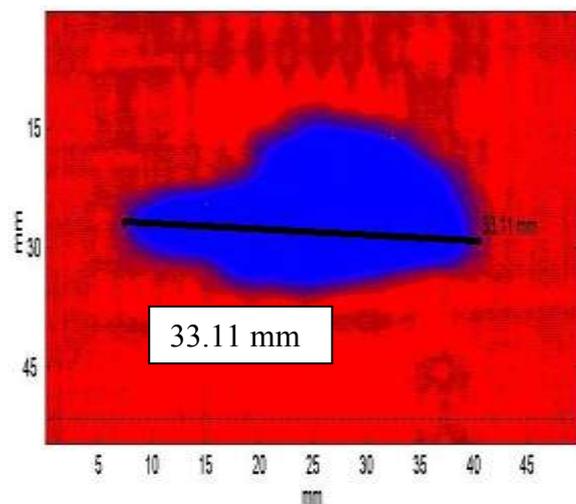
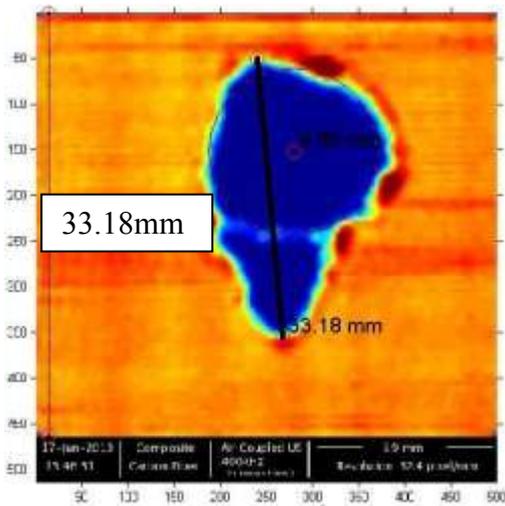
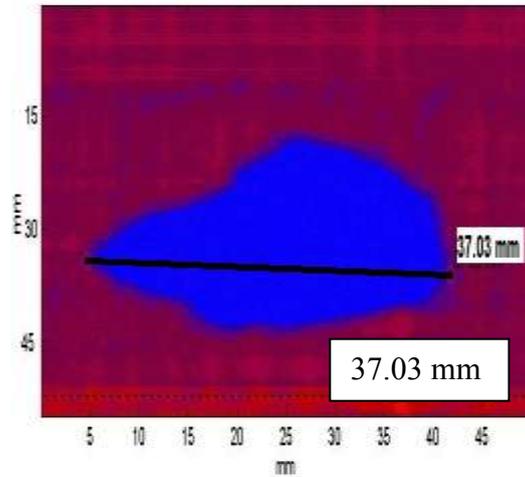
Pode-se verificar a evolução do dano com os sucessivos impactos na placa “12_2” através das figuras 4.10 a 4.17, sendo as figuras 4.10, 4.12, 4.14 e 4.16 relativas ao sistema de C-Scan no ar e as figuras 4.11, 4.13, 4.15 e 4.17 relativas ao sistema de C-Scan por imersão.

Pode-se verificar que há um aumento do dano à medida que o número de impactos cresce, ocorrendo um maior aumento do defeito de um dos lados, o que se pode associar ao facto de os sucessivos impactos poderem não ter sido feito exactamente no mesmo local, podendo ter existido um ligeiro desvio, o que levaria a que se verificasse o tal maior aumento de dano do lado para o qual se desviou o impacto. Este ligeiro desvio pode ter ocorrido devido ao facto de a máquina de impacto não ter um sistema de fixação das placas, o que levou a que o posicionamento das mesmas fosse feito visualmente, tentando-se posicionar as placas no mesmo local, embora isso seja quase inexequível.

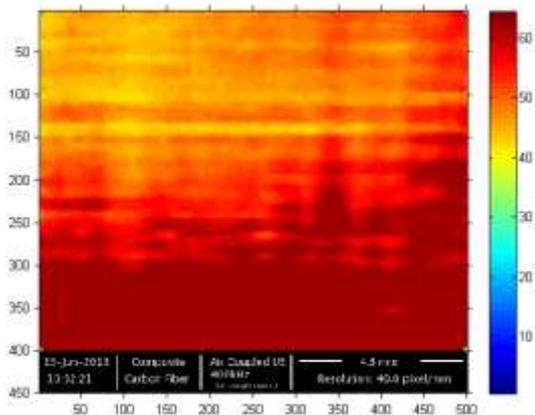
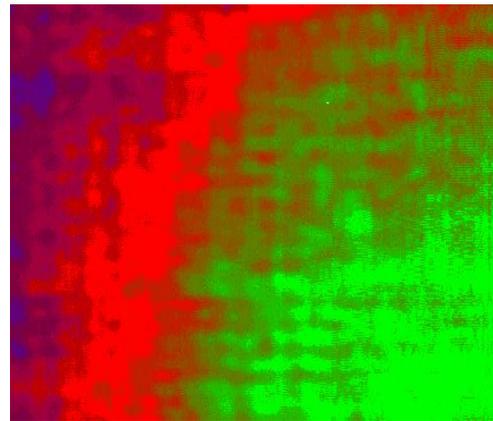
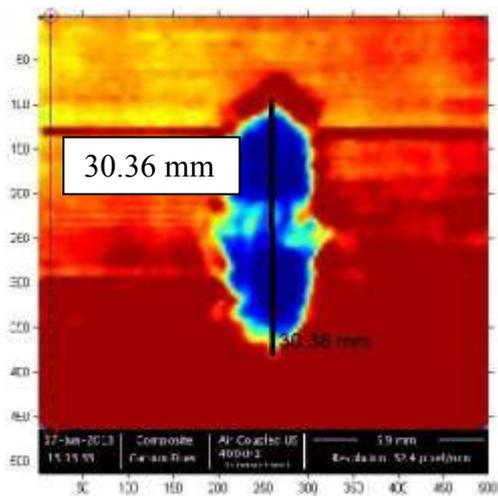
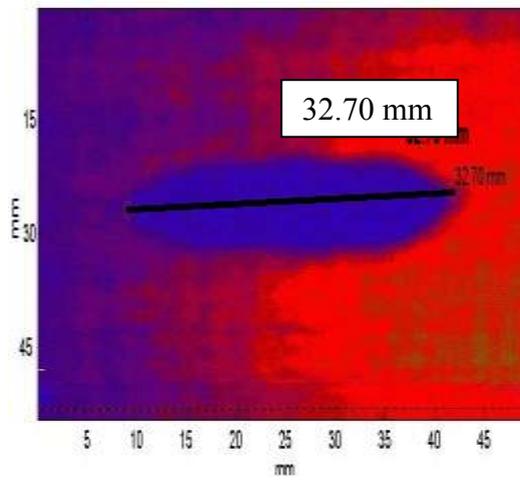
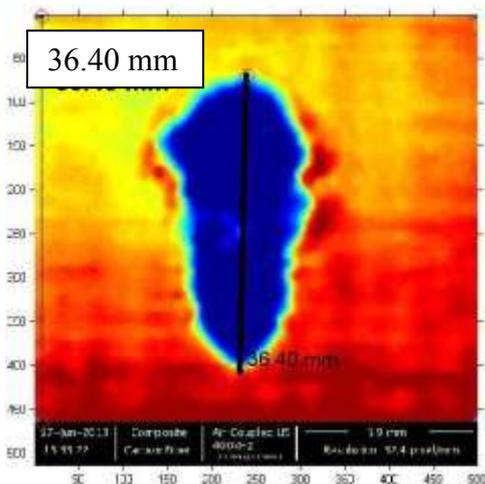
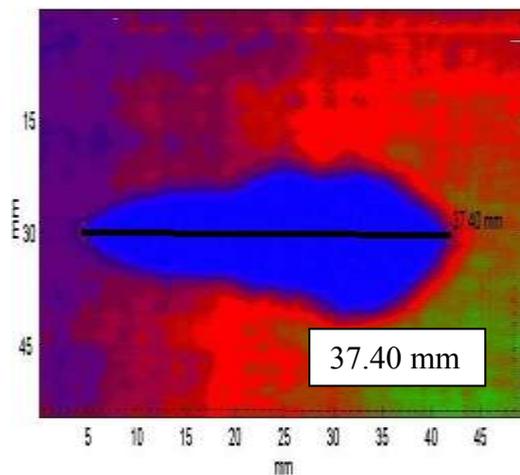
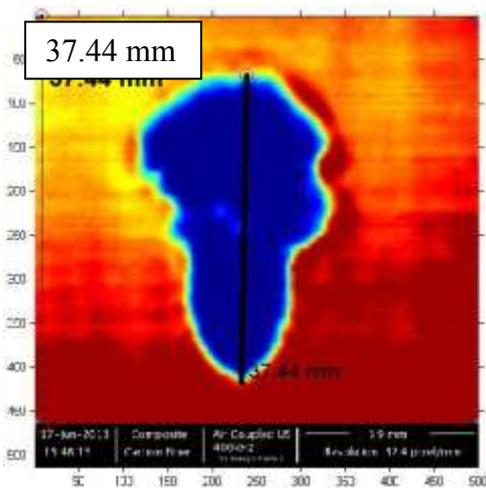
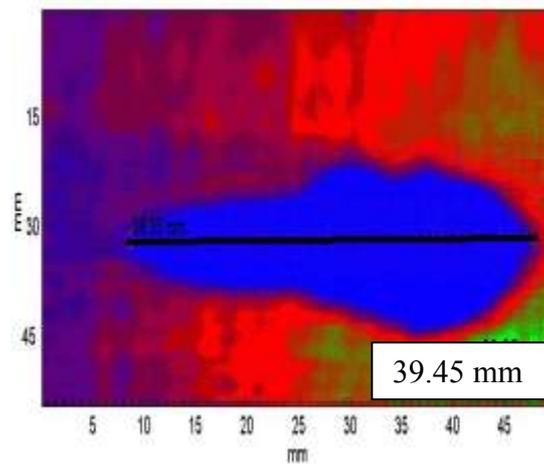
Observando as figuras 4.18 a 4.25 é possível ver a forma como evolui o dano na placa “16_4”, sendo as figuras 4.18, 4.20, 4.22 e 4.24 relativas ao sistema de C-Scan no ar e as figuras 4.19, 4.21, 4.23 e 4.25 relativas ao sistema de C-Scan por imersão. Através da análise de todas as imagens para as placas $[0_i;90_i]_s$ é possível verificar que, o defeito aumenta após cada impacto. Nas figuras relativas às imagens do sistema C-Scan por imersão pode-se verificar uma variação de cor, o que se deve a uma inclinação dos transdutores relativamente à peça durante o ensaio.

Verifica-se que ocorre um grande aumento do primeiro para o segundo impacto, havendo um aumento menor do segundo para o terceiro impacto, o que se pode justificar devido à diminuição da capacidade de absorção de energia por parte da placa de impacto para impacto, ou seja, deve-se ao acumular de dano.

Pode-se ainda verificar que, à semelhança do que se passou com a placa “12_2”, ocorre um maior aumento do defeito de um dos lados, o que se pode associar também ao facto de os sucessivos impactos poderem não ter sido feito exactamente no mesmo local.

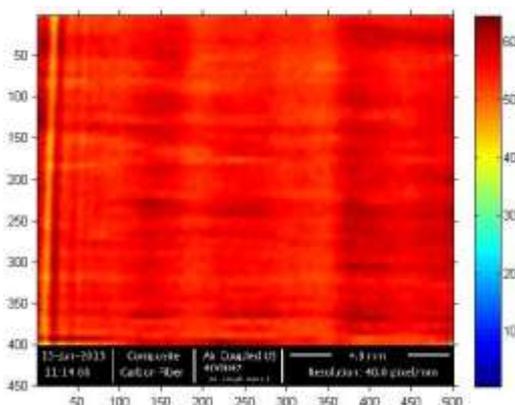
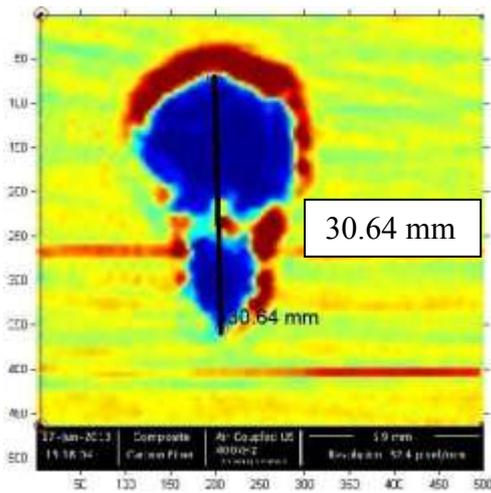
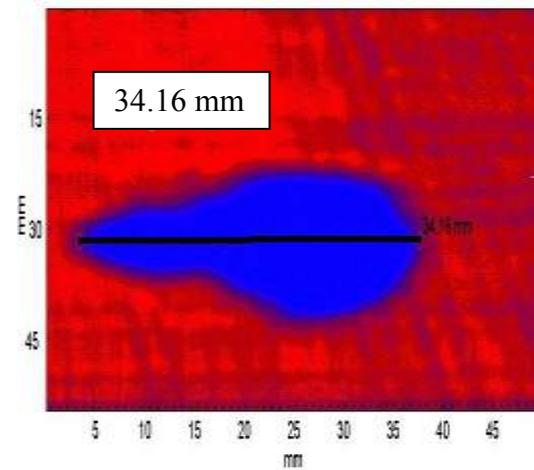
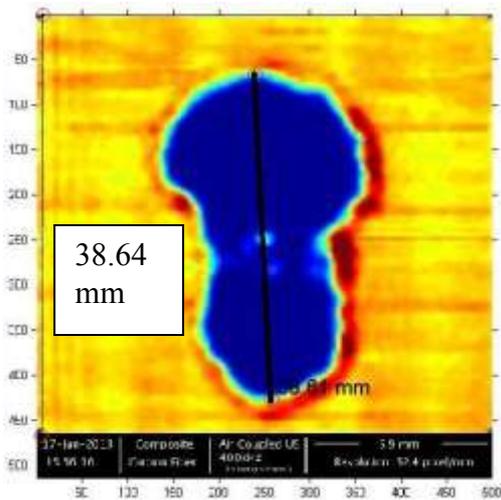
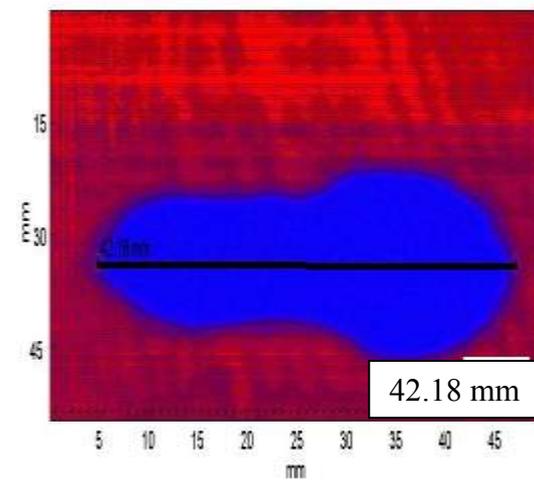
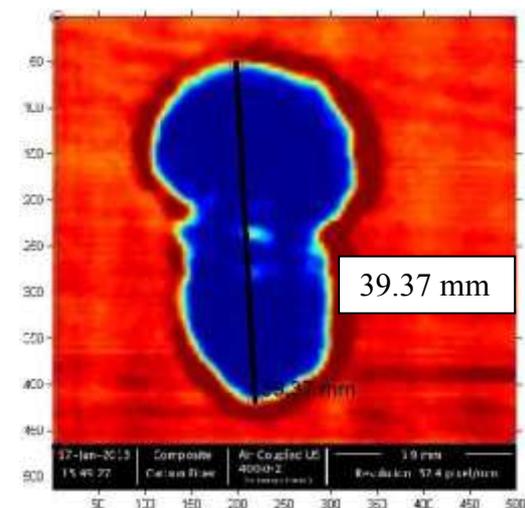
Através da análise das figuras 4.26 a 4.33 é possível ver a forma como evolui o dano na placa “20_3”, sendo as figuras 4.26, 4.28, 4.30 e 4.32 relativas ao sistema de C-Scan no ar e as figuras 4.27, 4.29, 4.31 e 4.33 do sistema de C-Scan por imersão.

É possível verificar a influência de diferentes níveis de ganho nas imagens obtidas, se observarmos, por exemplo as figuras 4.26, 4.28, 4.30, 4.32, 4.34, 4.36, 4.38 e 4.40, reparamos que, nas imagens obtidas pelo sistema de C-Scan no ar temos variações nas cores das placas de uns ensaios para os outros. Tal fenómeno deve-se á alteração do ganho utilizado para obter cada uma das imagens, estando cada nível apresentado na tabela 4.2. Procedeu-se a uma alteração de dano ao longo dos ensaios para tentar obter a maior quantidade de sinal possível, dado que havia variação da posição da peça devido ao sistema de fixação utilizado permitir muita liberdade.

Placa	Ganho [dB]
Fig. 4.26 - 20_3 controlo	44,1
Fig. 4.28 - 20_3 1ºimpacto	29,5
Fig. 4.30 - 20_3 2ºimpacto	45
Fig. 4.32 - 20_3 3ºimpacto	48,7
Fig. 4.34 - 20_4 controlo	48
Fig. 4.36 - 20_4 1ºimpacto	29,5
Fig. 4.38 - 20_4 2ºimpacto	51
Fig. 4.40 - 20_4 3ºimpacto	51

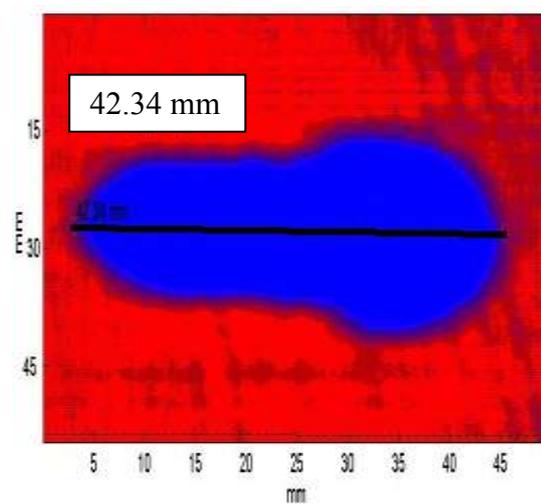
Figura 4.33 - Placa 20_3 3º impacto ar

Verifica-se que existe uma evolução do defeito, sendo o defeito após o primeiro impacto maior de um dos lados do que do outro mas, nos impactos seguintes,

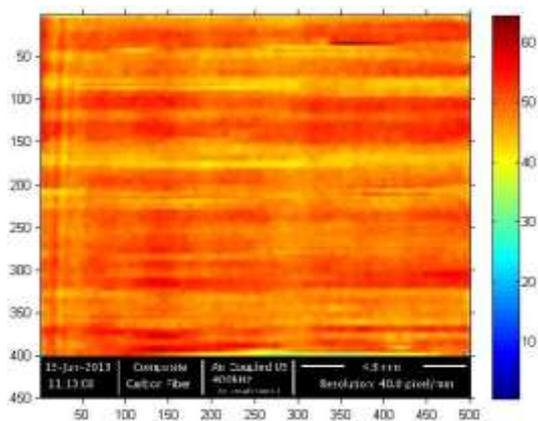
Figura 4.34 - Placa 20_4 controlo imersão

A evolução do defeito nesta placa pode ser verificada através das figuras 4.34 a 4.41, sendo as figuras 4.34, 4.36, 4.38 e 4.40 relativas ao sistema de C-Scan no ar e as figuras 4.35, 4.37, 4.39 e 4.41 relativas ao sistema de C-Scan por imersão.

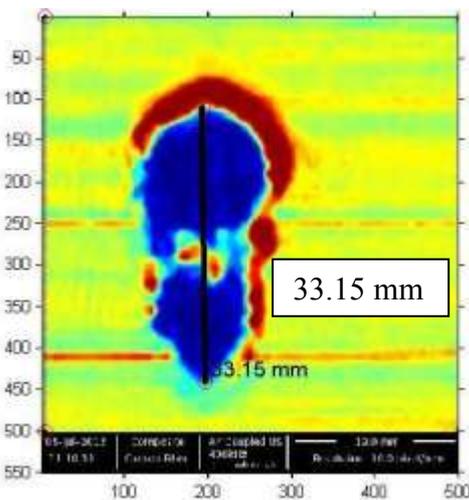
Figura 4.36 - Placa 20_4 1º impacto ar

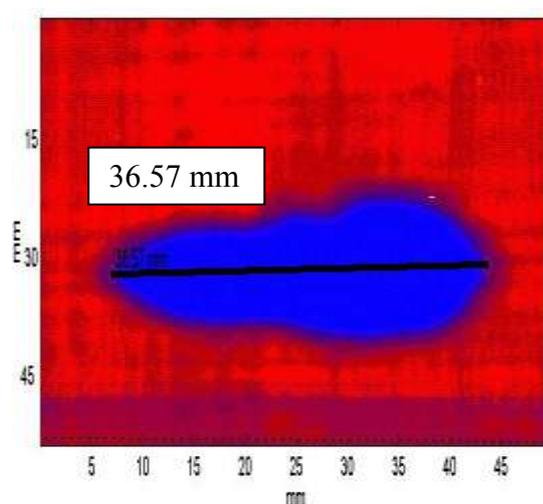
Figura 4.37 - Placa 20_4 1º impacto imersão

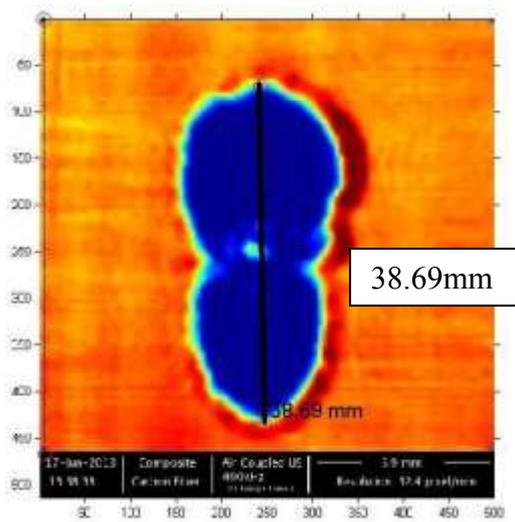
Figura 4.38 - Placa 20_4 2ºimpacto ar

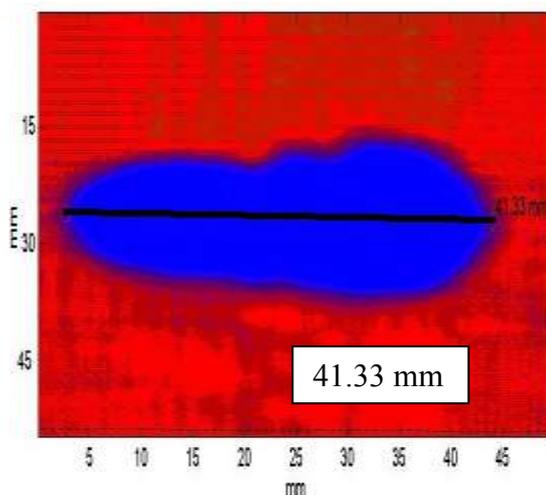
Figura 4.39 - Placa 20_4 2ºimpacto imersão

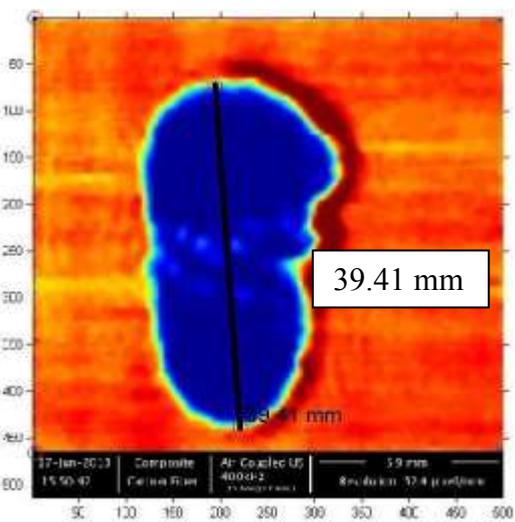
Figura 4.40 - Placa 20_4 3ºimpacto imersão

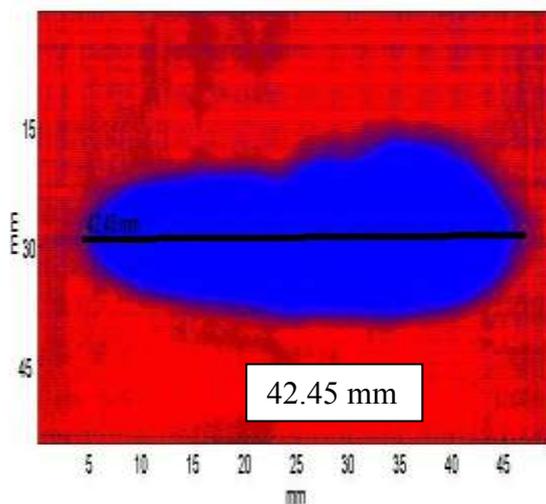
Figura 4.41 - Placa 20_4 3ºimpacto ar

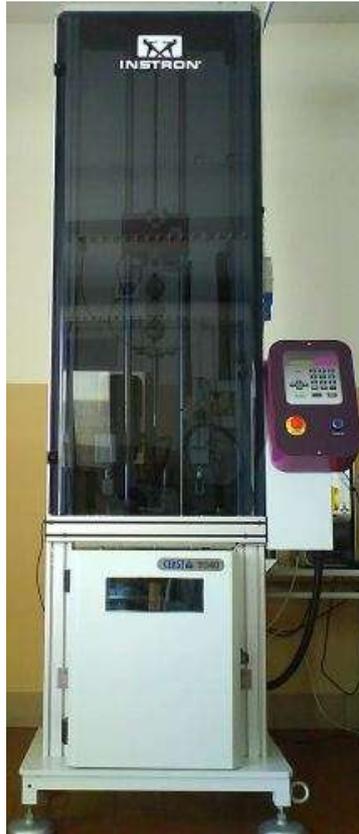
Figura A 1 - Máquina de impacto INSTRON CEAST 9340

Neste anexo mostram-se as máquinas de impacto utilizadas e os sistemas de C-Scan, assim como a estrutura de apoio em acrílico utilizada no sistema de C-Scan por imersão para poder utilizar o sistema em transmissão.

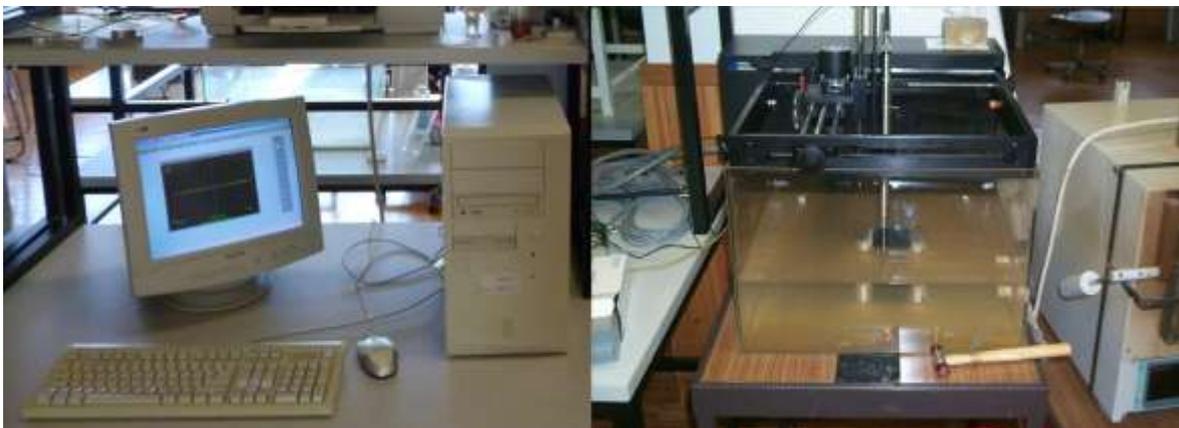
Figura A 2 - Sistema de C-Scan por imersão

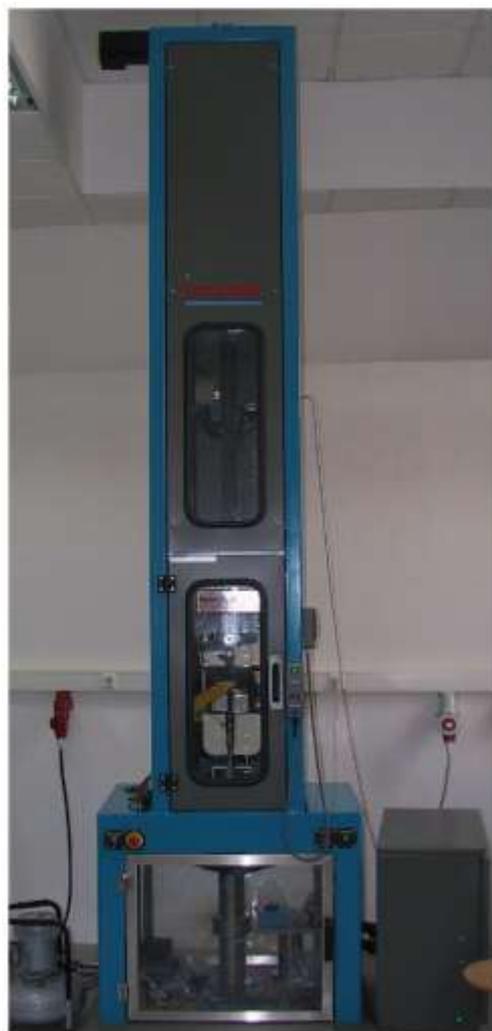
Figura A 3 - Máquina de impacto IMATEK-IM10

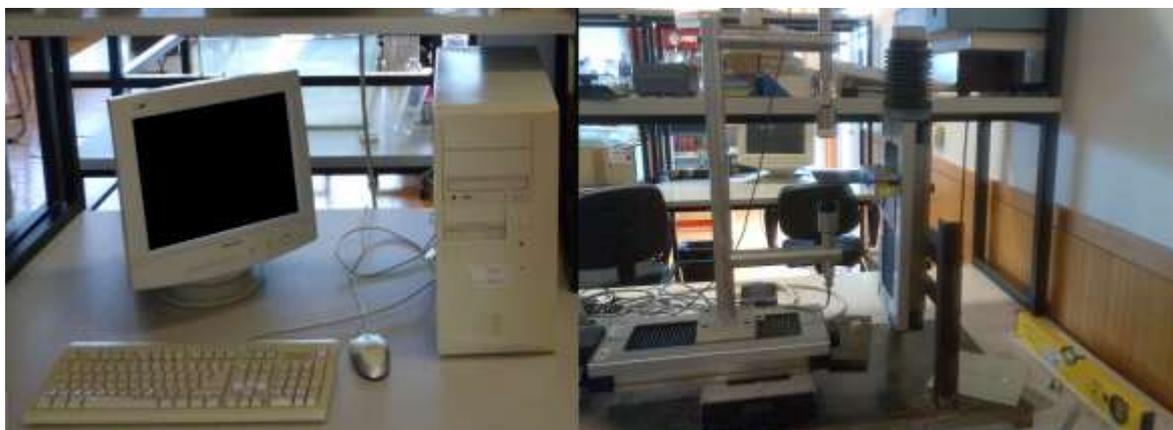
Figura A 4 - Sistema de C-Scan no ar

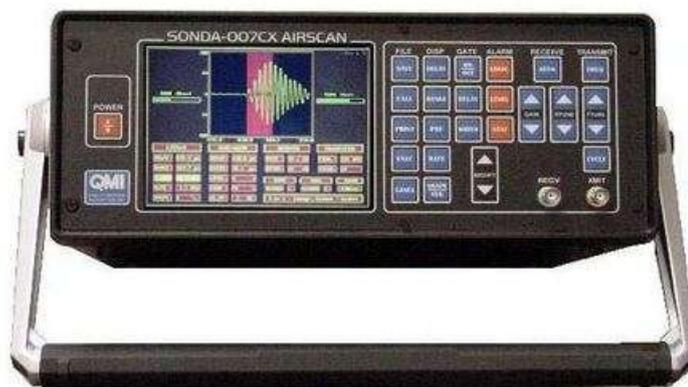
Figura A 5 - Sonda 007CX AIRSCAN

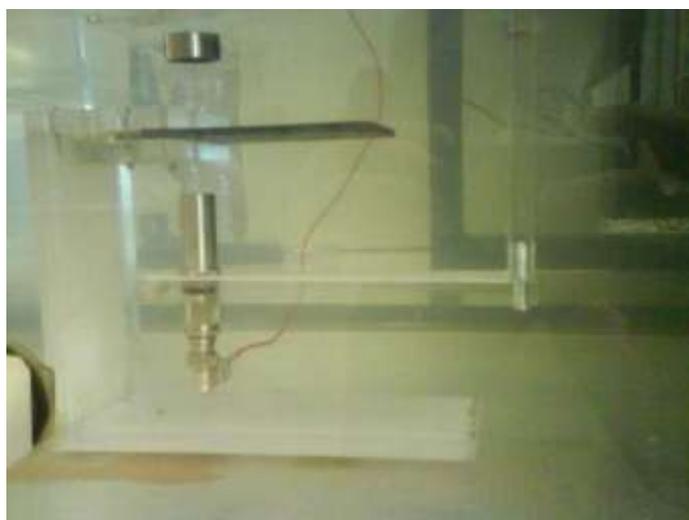
Figura A 6 - Vista lateral da estrutura de apoio em acrílico em uso

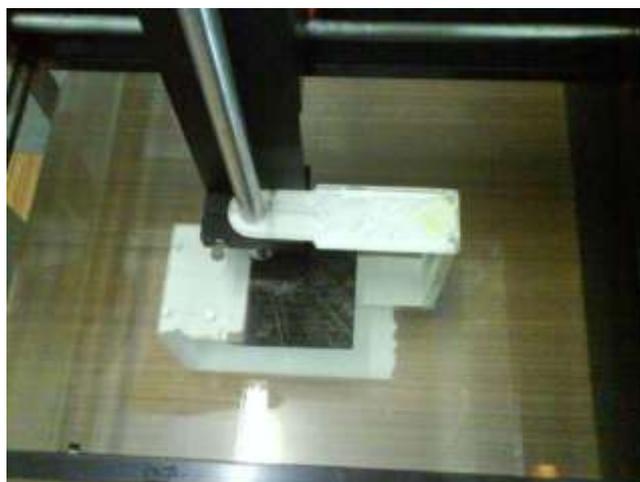
Figura A 7 - Vista de cima da estrutura de apoio em acrílico em uso

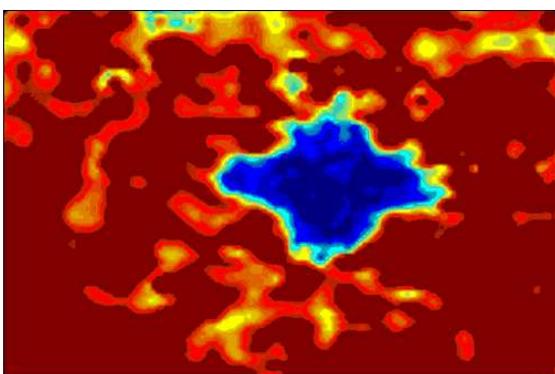
Figura B 1 - Carbono-epóxico controlo ar

As figuras B1 a B10 foram obtidas pelo sistema de C-Scan no ar, enquanto as figuras B11 a B14 foram obtidas pelo sistema de C-Scan por imersão, e mostram os defeitos nas placas que estiveram submetidas a meios agressivos.

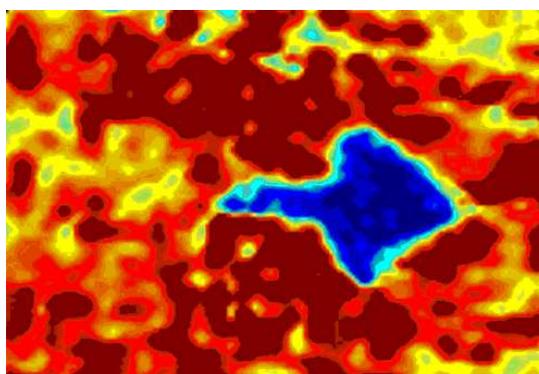
Figura B 2 - Carbono-epóxico ar NaOH 15%

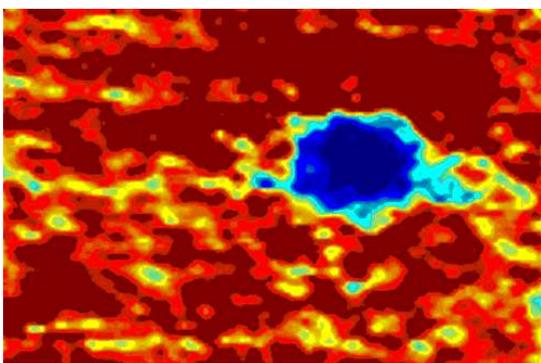
Figura B 3 - Kevlar[®] ar HCl 15%

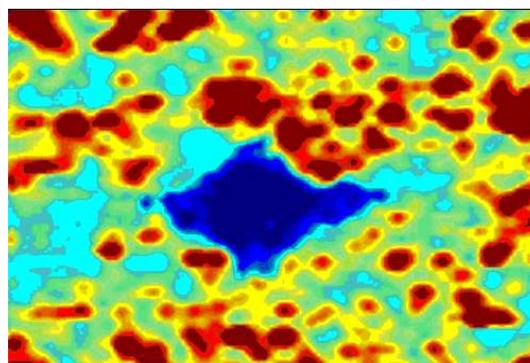
Figura B 4 - Carbono-epóxico ar HCl 15%

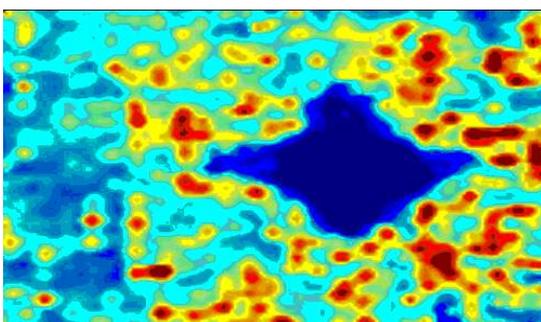
Figura B 5 - Carbono-epóxico ar HCl 35%

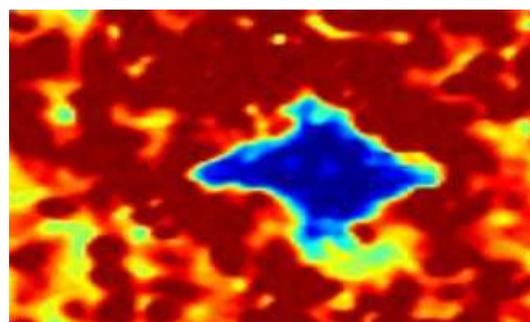
Figura B 6 - Carbono-epóxico ar NaOH 35%

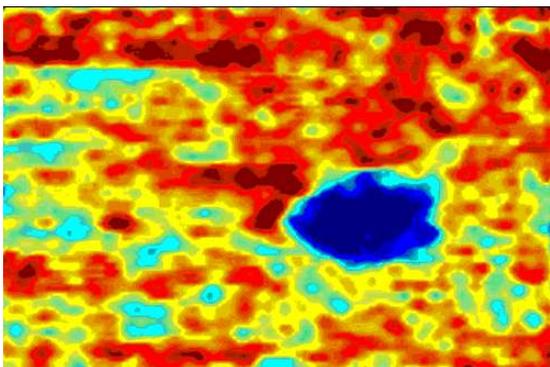
Figura B 7 - Kevlar[®] controlo ar

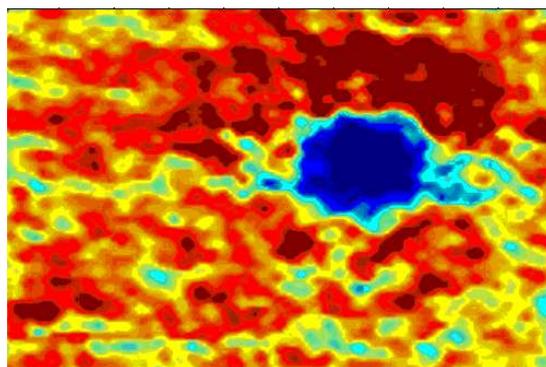
Figura B 8 – Kevlar[®] ar NaOH 15%

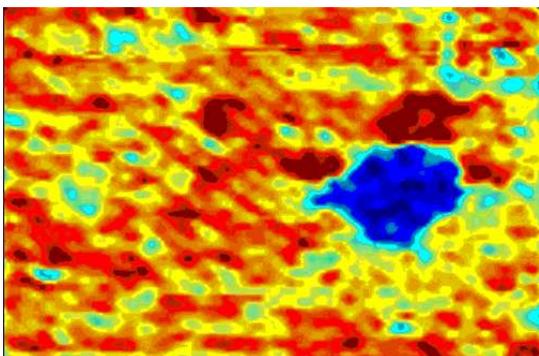
Figura B 9 - Kevlar[®] ar NaOH 35%

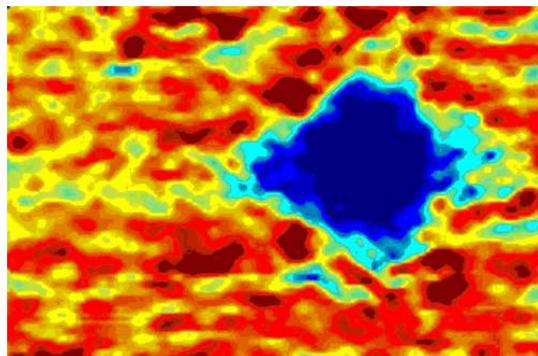
Figura B10– Kevlar[®] ar HCl 35%

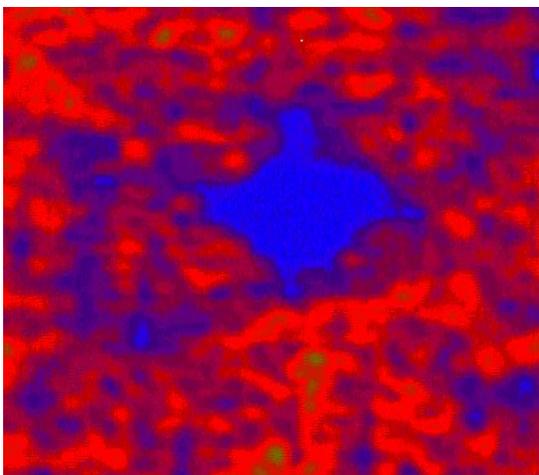
Figura B 11 - Carbono-epóxico controlo imersão

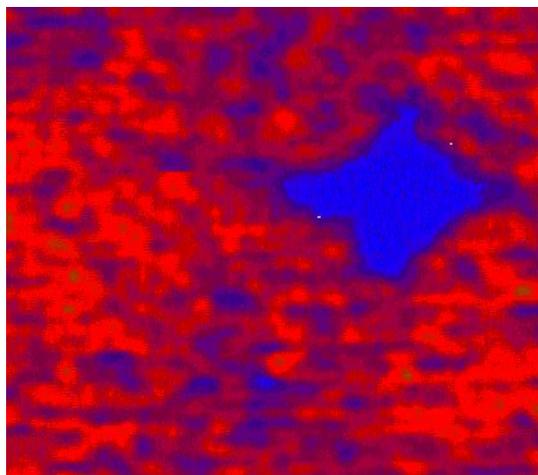
Figura B 12 - Carbono-epóxico NaOH 15% imersão

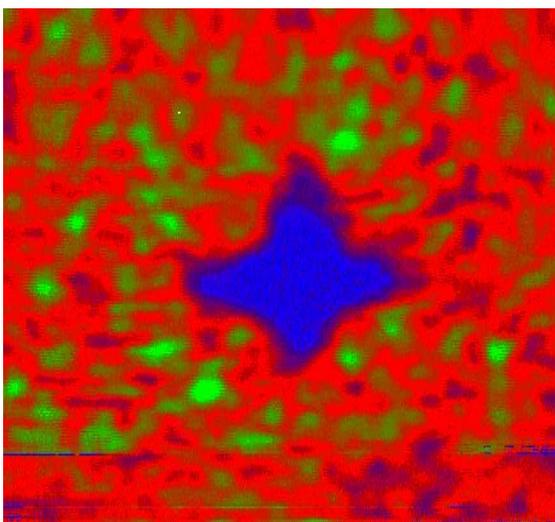
Figura B 13 - Carbono-epóxico HCl 15% imersão

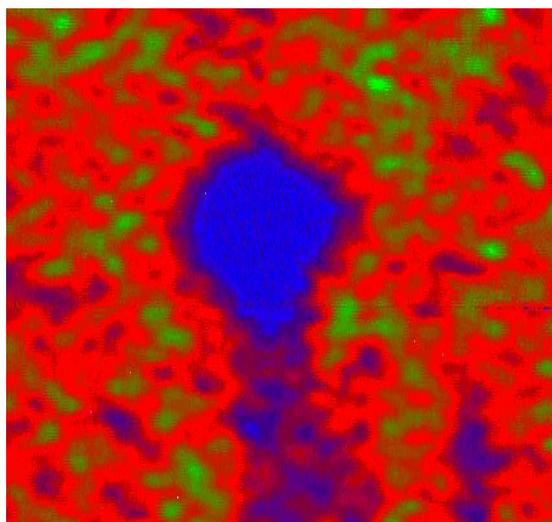
Figura B 14 - Kevlar® controlo imersão

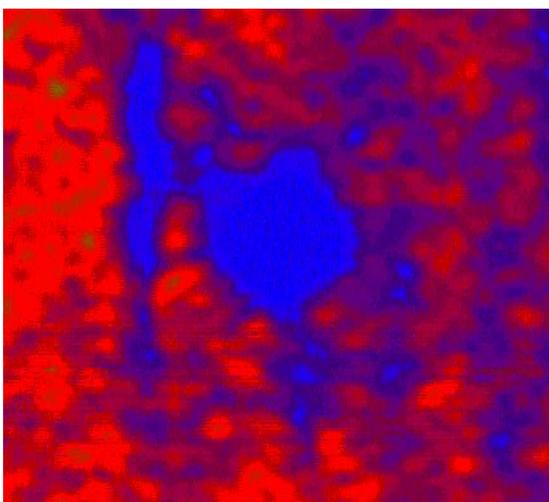
Figura B 15 - Kevlar NaOH 15% imersão

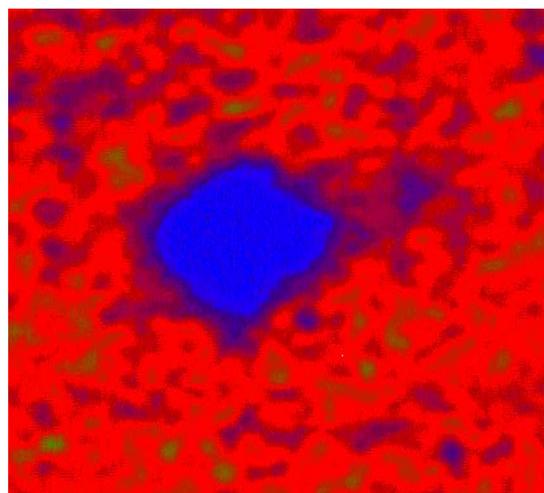
Figura B 16 - Kevlar® NaOH 35% imersão

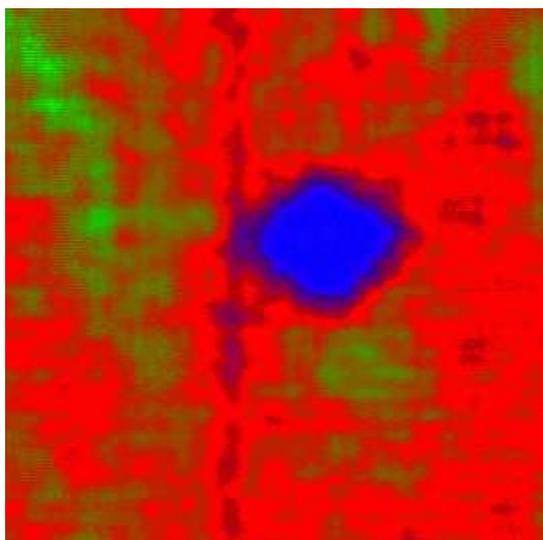
Figura C 1 - impacto 3J sem reforço imersão

As imagens C1 a C4 foram obtidas pelo sistema de C-Scan por imersão, enquanto as imagens C5 a C8 foram obtidas utilizando o sistema de C-Scan no ar.

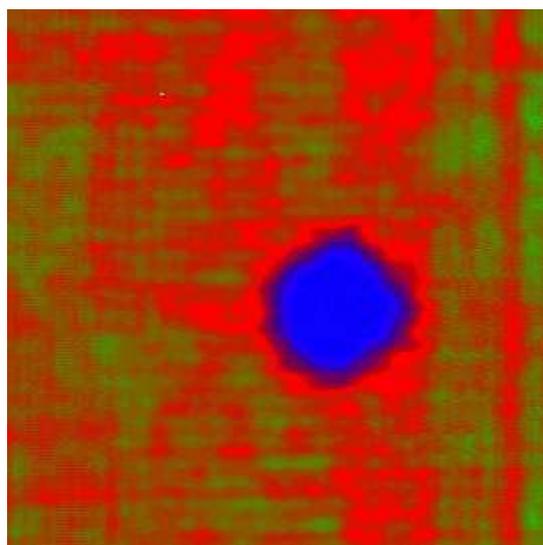
Figura C 2 - impacto 3J 3% de nanoclays imersão

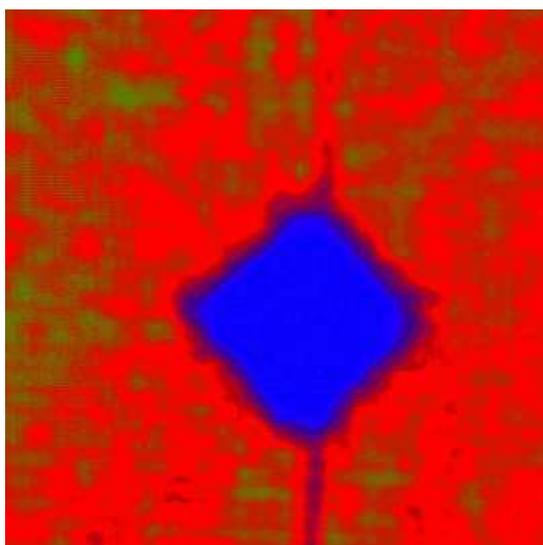
Figura C 3 - impacto 6J sem reforço imersão

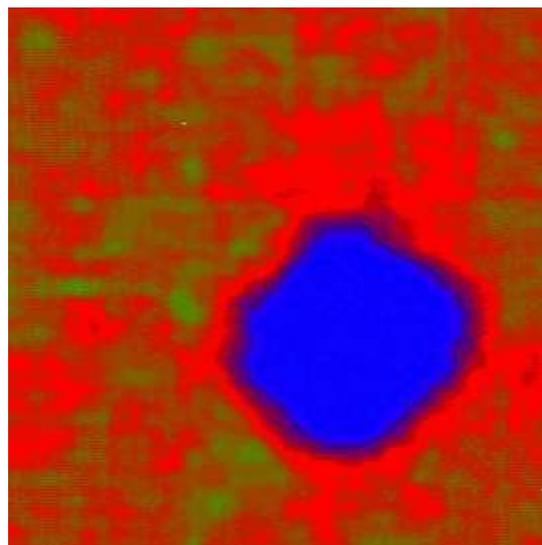
Figura C 4 - impacto 6J 3% de nanoclays imersão

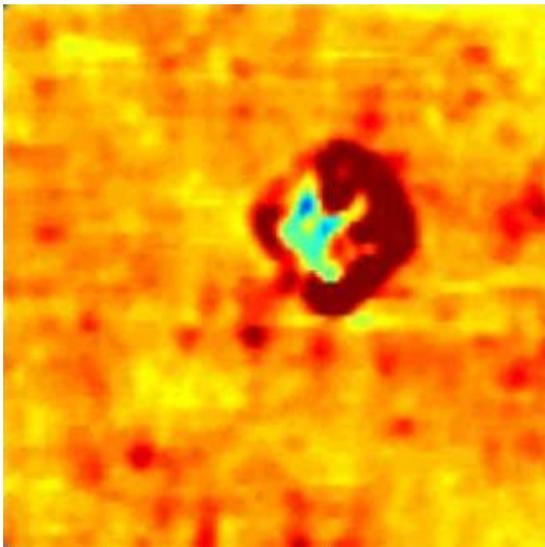
Figura C 5 - impacto 3J sem reforço ar

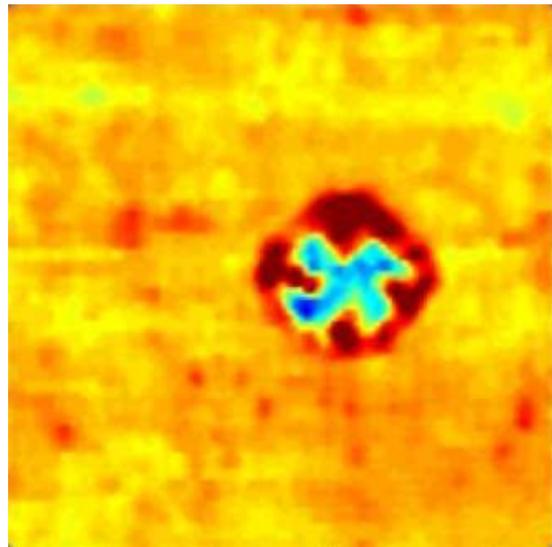
Figura C 6 - impacto 3J 3% de nanoclays ar

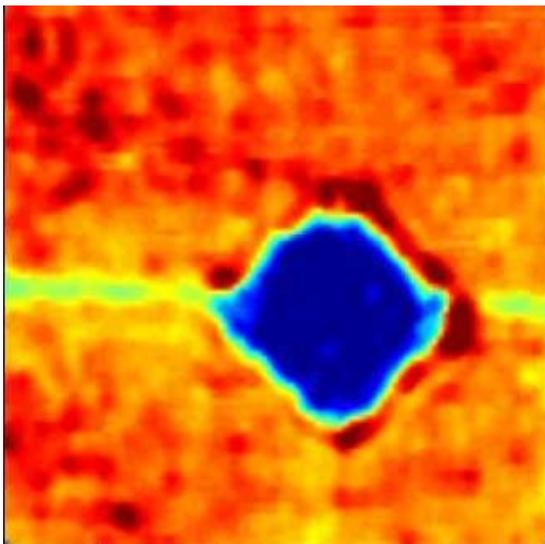
Figura C 7 - impacto 6J sem reforço ar

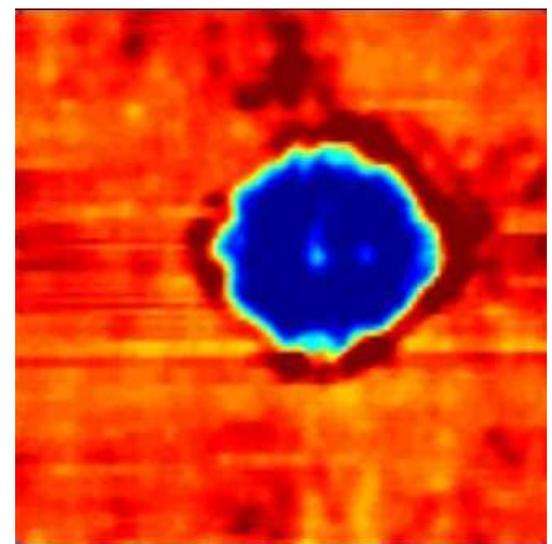
Figura C 8 - impacto 6J 3% de nanoclays ar
